DIAGNÓSTICO I N T E G R A L

BUGA / Vol. 3

Centro No. 39

Centro agropecuario de Buga / Hacienda la Julia Caisa

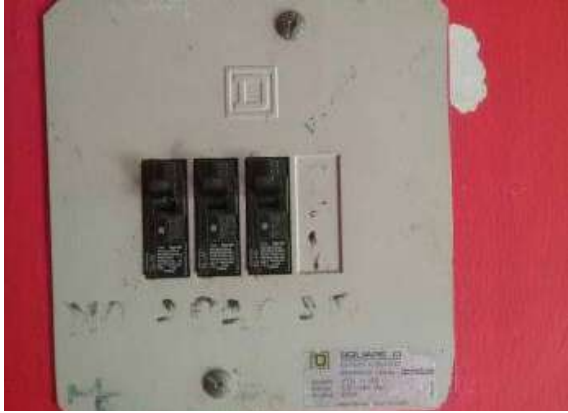
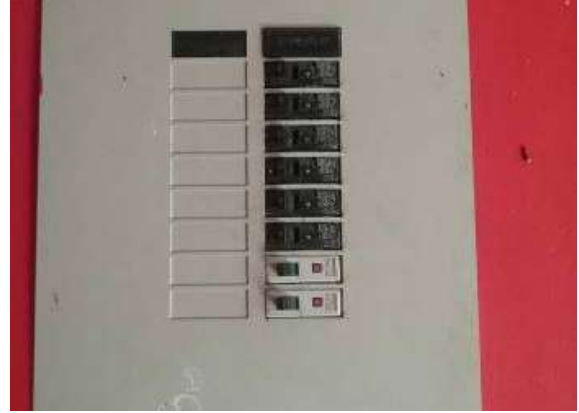
Los tableros instalados en este bloque no cumplen sus circuitos el código de colores para conductores aislados exigido en el RETIE artículo 6 “SIMBOLOGÍA Y SEÑALIZACIÓN” (6.3 CÓDIGO DE COLORES PARA CONDUCTORES), no tienen la correcta marcación de circuitos ni el diagrama unifilar de la instalación como lo exige el RETIE artículo 20°. REQUERIMIENTOS PARA LOS PRODUCTOS (20.23.1.4 Rotulado e instructivos).

Ilustración 116. Tablero de distribución.
Fuente: equipo de diagnóstico.

Ilustración 117. Tablero de distribución.
Fuente: equipo de diagnóstico.

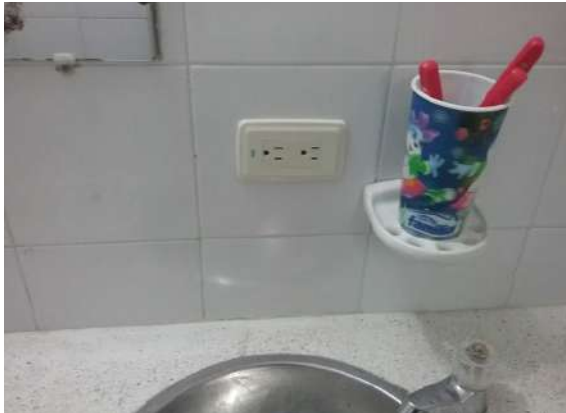
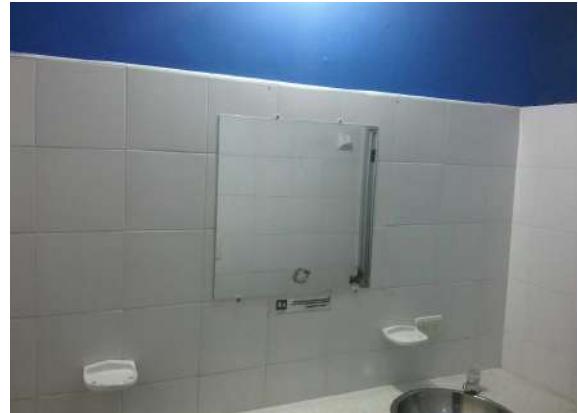
Hay instalados tomacorrientes normales en las áreas donde la instalación genera mayor vulnerabilidad de la persona al paso de la corriente, tales como lugares húmedos (baños).

Ilustración 118. Tomacorriente.
Fuente: equipo de diagnóstico.

Ilustración 119. Tomacorriente.
Fuente: equipo de diagnóstico.

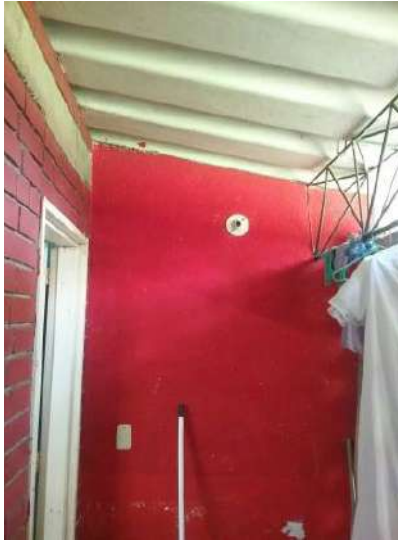
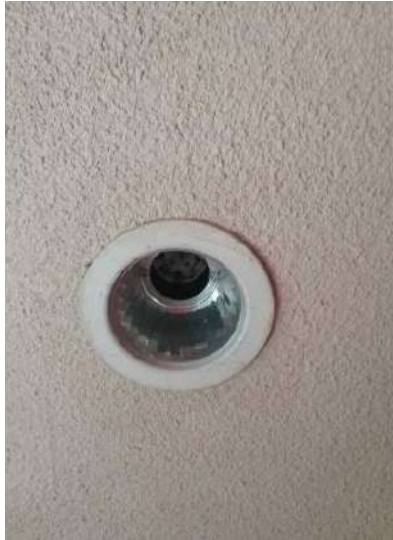
La iluminación está compuesta por tubos fluorescentes t8 32 w, tubo fluorescente de t8-t5 de 17w, bombillos ahorradores compactos hasta 26w se requiere cambio de algunas lámparas ya que no están funcionando o no están instaladas

Ilustración 120. Iluminación (Lámpara ausente).
Fuente: equipo de diagnóstico.

Ilustración 121. Iluminación (Lámpara ausente).
Fuente: equipo de diagnóstico

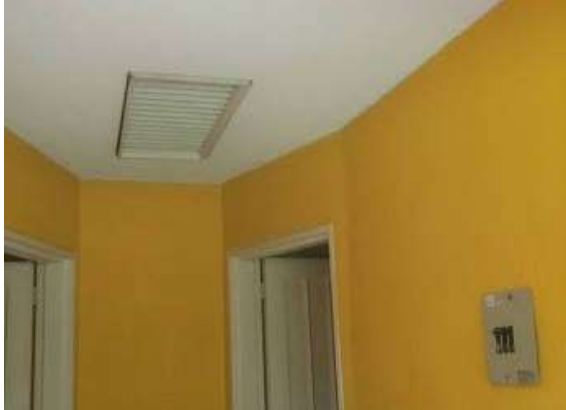
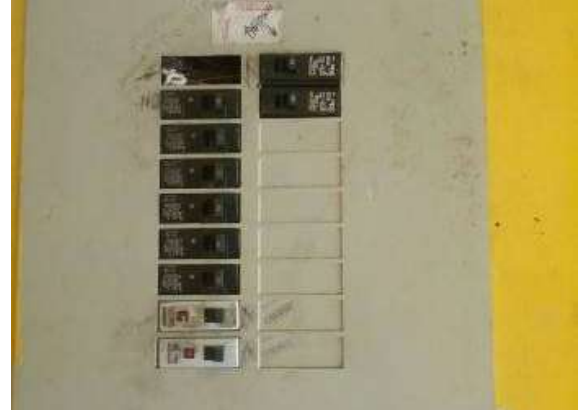
Los tableros instalados en este bloque no cumplen sus circuitos el código de colores para conductores aislados exigido en el RETIE artículo 6 “SIMBOLOGÍA Y SEÑALIZACIÓN” (6.3 CÓDIGO DE COLORES PARA CONDUCTORES), no tienen la correcta marcación de circuitos ni el diagrama unifilar de la instalación como lo exige el RETIE artículo 20°. REQUERIMIENTOS PARA LOS PRODUCTOS (20.23.1.4 Rotulado e instructivos).

Ilustración 123. Tablero de distribución.
Fuente: equipo de diagnóstico.

Ilustración 124. Tablero de distribución.
Fuente: equipo de diagnóstico.

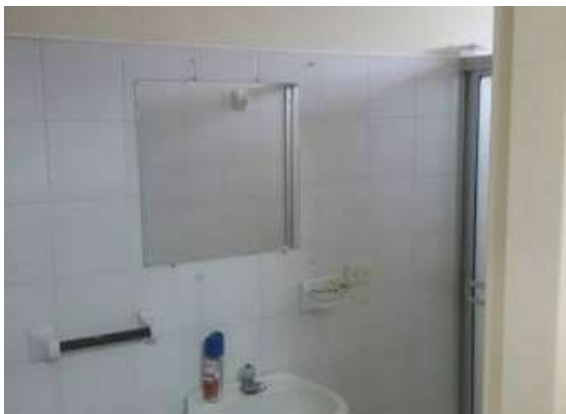
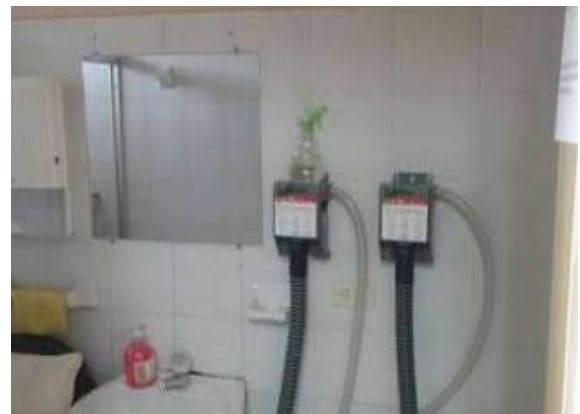
Hay instalados tomacorrientes normales en las áreas donde la instalación genera mayor vulnerabilidad de la persona al paso de la corriente, tales como lugares húmedos (baños).

Ilustración 125. Tomacorriente.
Fuente: equipo de diagnóstico

Ilustración 126. Tomacorriente.
Fuente: equipo de diagnóstico

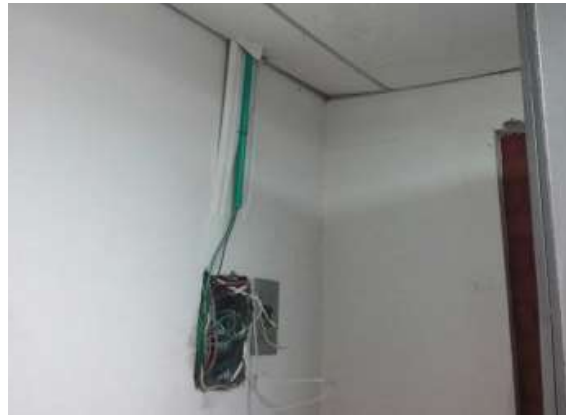
Los tableros no cumplen sus circuitos el código de colores actual vigente para conductores aislados exigido en RETIE artículo 6 “SIMBOLOGÍA Y SEÑALIZACIÓN” (6.3 CÓDIGO DE COLORES PARA CONDUCTORES), no tienen la correcta marcación de circuitos ni el diagrama unifilar como lo exige el RETIE ARTÍCULO 20°. REQUERIMIENTOS PARA LOS PRODUCTOS (20.23.1.4 Rotulado e instructivos).

Se encuentran conductores de circuitos ramales expuestos sin ningún tipo de canalización o protección lo que representa un peligro ya que puede haber un accidente por contacto directo con partes energizadas de la instalación, lo cual no es permitido por RETIE artículo 27°. REQUISITOS GENERALES PARA LAS INSTALACIONES DE USO FINAL (27.4.1 Medidas de protección contra contacto directo o protección básica).

Ilustración 129 Tableros de distribución (Conductores eléctricos expuestos).
Fuente: equipo de diagnóstico.

- Las instalaciones deben construirse de tal manera que las partes energizadas peligrosas, no deben ser accesibles a personas no calificadas y las partes energizadas accesibles no deben ser peligrosas, tanto en operación normal como en caso de falla.

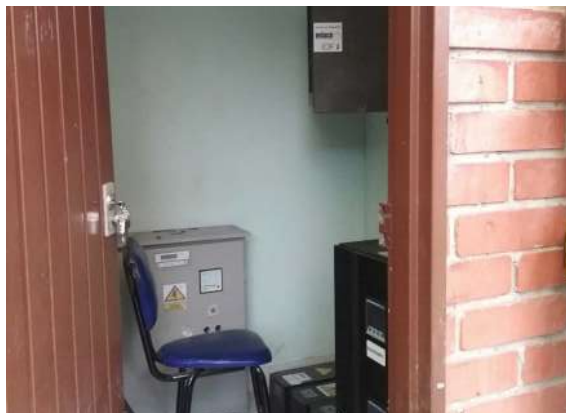
El sistema de salidas reguladas 110 v depende totalmente y exclusivamente del contratista designado, el cual realiza la construcción y administración de estas redes. Así como suple sus reguladores o UPS, el cuarto de racks y UPS se encuentra desordenado con obstáculos para acceder a los gabinetes.

Ilustración 130 Cuarto racks, ups.
Fuente: equipo de diagnóstico.

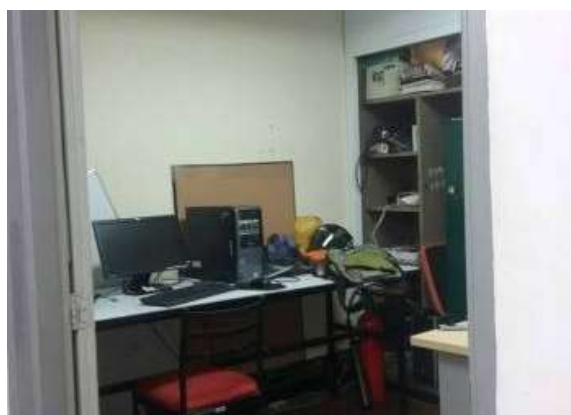
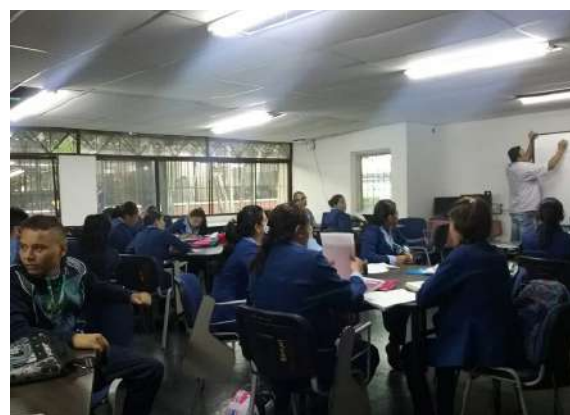
La iluminación está compuesta por tubos fluorescentes t8 32 w, tubo fluorescente de t8-t5 de 17w, en aparente buen estado buen funcionamiento. Debe determinarse con un estudio técnico profesional si la iluminación cumple con lo exigido por el “RETILAP” sección 410 REQUISITOS GENERALES DEL DISEÑO DE ALUMBRADO INTERIOR (410.1 NIVELES DE ILUMINACIÓN, ILUMINANCIAS Y DISTRIBUCIÓN DE LUMINANCIAS) para así determinar si es necesario la migración a nuevas fuentes como led para cumplir con los requerimientos de las normas actuales vigentes.

Ilustración 131. Iluminación.
Fuente: equipo de diagnóstico.

Ilustración 132. Iluminación.
Fuente: equipo de diagnóstico.

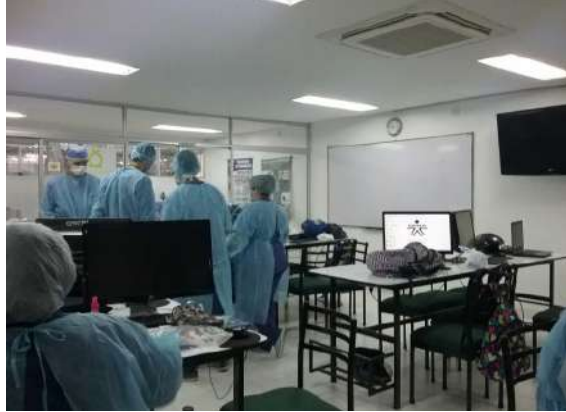
Consta de manejadora y condensadora están ubicados en diferentes espacios. Suministran el aire acondicionado de su respectivo cuarto técnico, al parecer funciona bien, se encuentran en buen estado.

Ilustración 133 Aire acondicionado.
Fuente: equipo de diagnóstico.

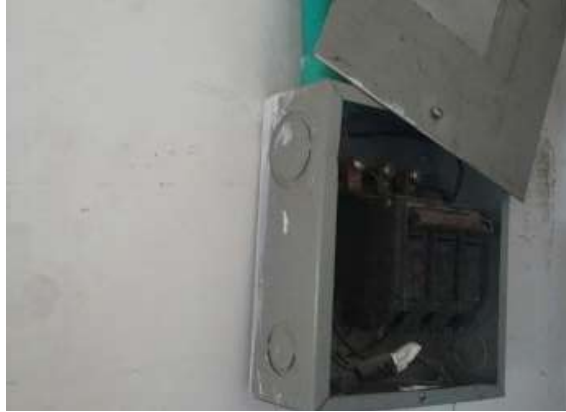
El tablero de distribución del espacio 8 no cumplen sus circuitos el código de colores actual vigente para conductores aislados exigido en RETIE artículo 6 “SIMBOLOGÍA Y SEÑALIZACIÓN” (6.3 CÓDIGO DE COLORES PARA CONDUCTORES), no tiene la correcta marcación de circuitos ni el diagrama unifilar de la instalación como lo exige el RETIE ARTÍCULO 20°. REQUERIMIENTOS PARA LOS PRODUCTOS (20.23.1.4 Rotulado e instructivos). El tablero es fácilmente accesible por personal no calificado ya que la tapa protectora está asegurada solo de uno de los tornillos que posee.

Ilustración 134 Tablero de distribución.
Fuente: equipo de diagnóstico.

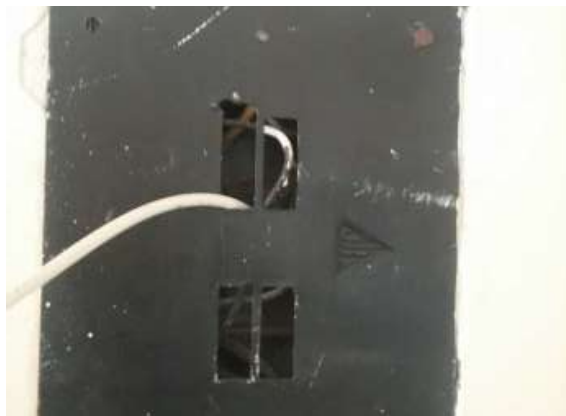
Ilustración 135 Tablero de distribución.
Fuente: equipo de diagnóstico.

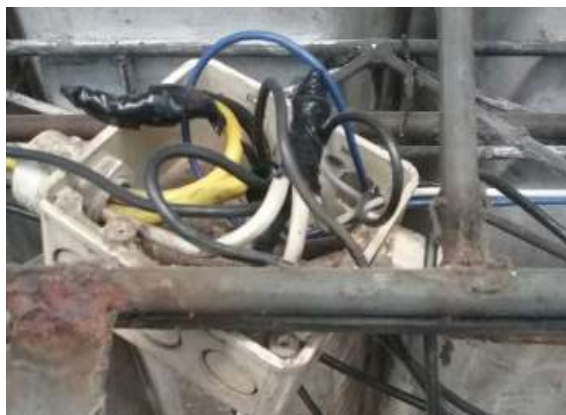
Se encuentran conductores de circuitos ramales los cuales no están canalizados están desorganizados, se encuentran en contacto con estructura metálica.

Ilustración 136 Conductores eléctricos expuestos.
Fuente: equipo de diagnóstico.

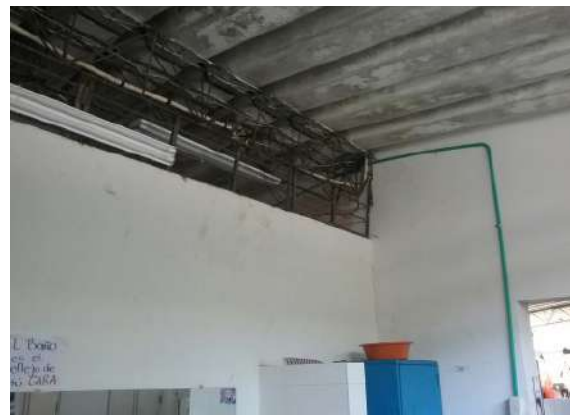
Ilustración 139. Conductores eléctricos expuestos.
Fuente: equipo de diagnóstico.

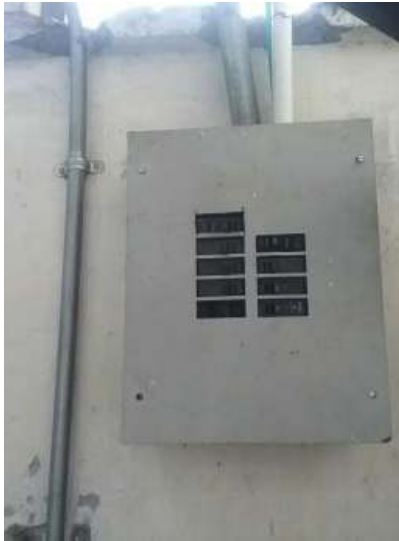
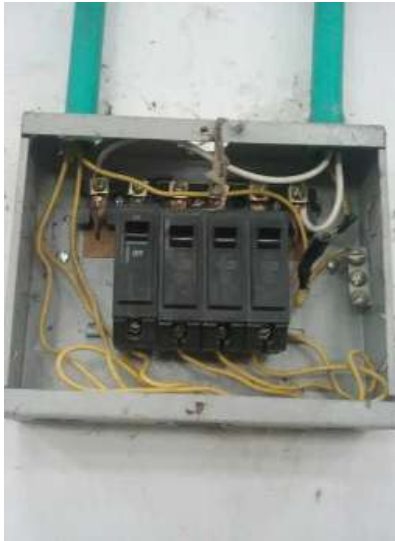
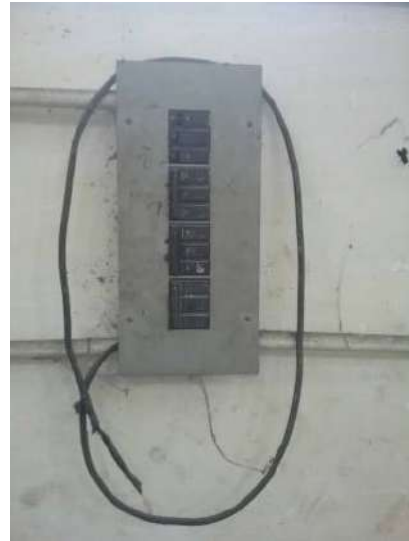
Los tableros no cumplen sus circuitos el código de colores actual vigente para conductores aislados exigido en RETIE artículo 6 “SIMBOLOGÍA Y SEÑALIZACIÓN” (6.3 CÓDIGO DE COLORES PARA CONDUCTORES), no tienen la correcta marcación de circuitos ni el diagrama unifilar de la instalación como lo exige el RETIE ARTÍCULO 20°. REQUERIMIENTOS PARA LOS PRODUCTOS (20.23.1.4 Rotulado e instructivos). Se encuentran con partes energizadas expuestas.

Ilustración 141. Tablero de distribución.
Fuente: equipo de diagnóstico.

Ilustración 142. Tablero de distribución.
Fuente: equipo de diagnóstico

Ilustración 143 Tablero de distribución (conductores eléctricos expuestos).
Fuente: equipo de diagnóstico

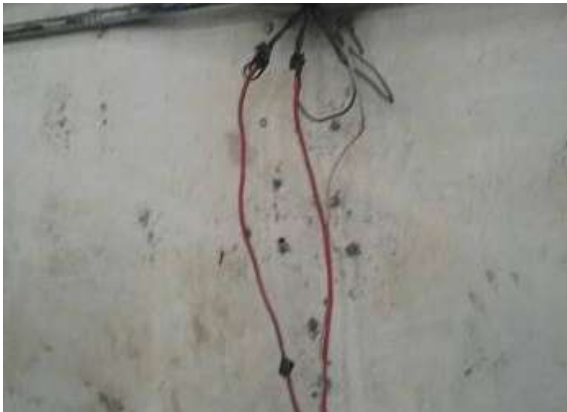
Existen cajas de paso con partes energizadas expuestas (conductores) lo cual no es permitido por RETIE artículo 27°. REQUISITOS GENERALES PARA LAS INSTALACIONES DE USO FINAL (27.4.1 Medidas de protección contra contacto directo o protección básica).

Ilustración 144. Caja de paso (conductores eléctricos expuestos).
Fuente: equipo de diagnóstico.

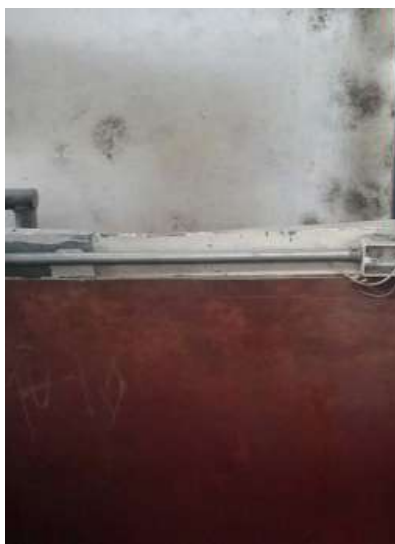
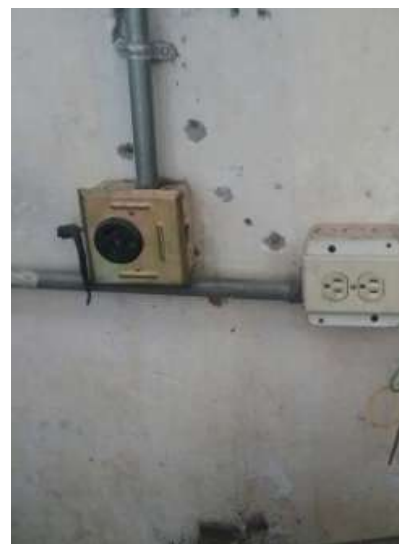
Los tomacorrientes en este bloque tienen deficiencias como lo son: tapas rotas, desprendidas de la pared, no está instalado el aparato por lo que se encuentran las salidas para estos con cables expuestos, lo que puede ocasionar daños a terceros por contacto directo al estar sin ningún tipo de protección.

Ilustración 148. Salida para tomacorriente (Conductores eléctricos expuestos).
Fuente: equipo de diagnóstico.

Ilustración 149. Salida para tomacorriente (Conductores eléctricos expuestos).
Fuente: equipo de diagnóstico.

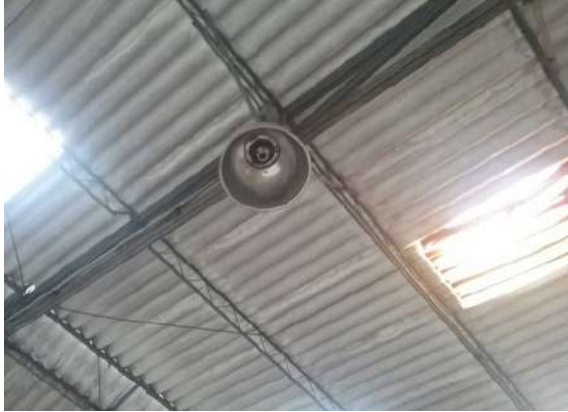
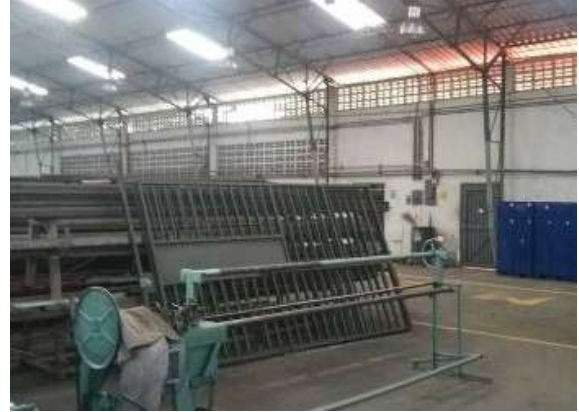
La iluminación está compuesta por tubos fluorescentes t8 32 w, tubo fluorescente de t8-t5 de 17w, bombillos incandescentes, algunas lámparas no están funcionando o no se encuentran instaladas. Se combina la iluminación artificial junto con la natural por medio de claraboyas.

Ilustración 150. Iluminación (Lama para no instalada).
Fuente: equipo de diagnóstico.

Ilustración 151. Iluminación (Artificial, natural).
Fuente: equipo de diagnóstico

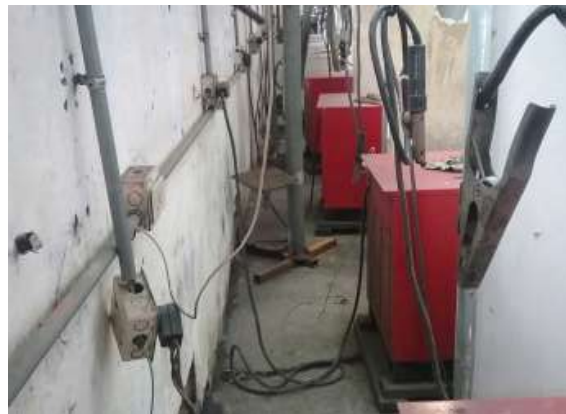
No se cuenta con extractores de aire para el tipo de ambiente que se presenta, y que se emplean equipos de soldadura.

Ilustración 152 Equipos de soldadura.
Fuente: equipo de diagnóstico.

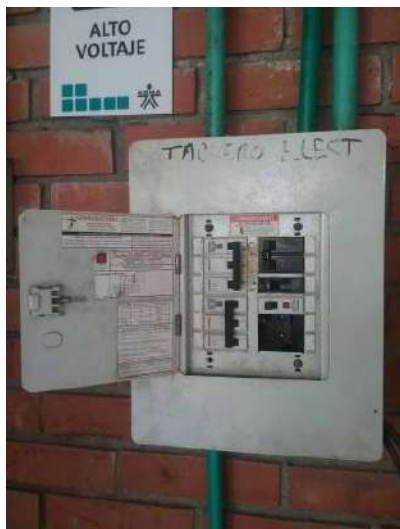
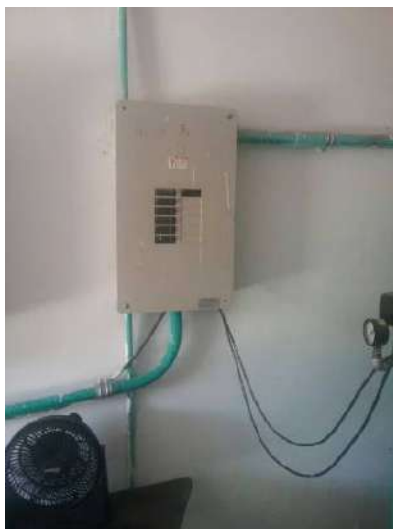
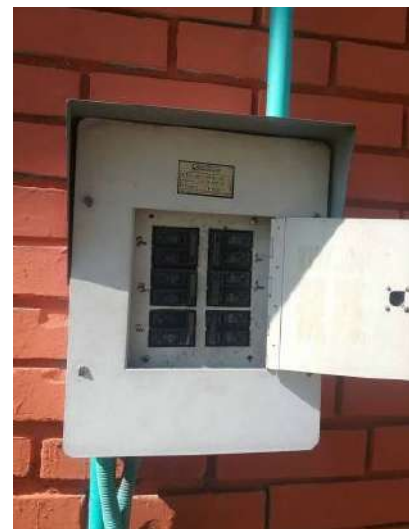
Los tableros de distribución no cumplen sus circuitos el código de colores actual vigente para conductores aislados exigido en RETIE artículo 6 “SIMBOLOGÍA Y SEÑALIZACIÓN” (6.3 CÓDIGO DE COLORES PARA CONDUCTORES), no tienen la correcta marcación de circuitos ni el diagrama unifilar de la instalación como lo exige el RETIE ARTÍCULO 20°. REQUERIMIENTOS PARA LOS PRODUCTOS (20.23.1.4 Rotulado e instructivos), hay instalada tubería PVC expuesta a daños físicos y luz solar directa lo cual no es permitido por RETIE artículo 20°. REQUERIMIENTOS PARA LOS PRODUCTOS (20.6.1.2 Requisitos de instalación).

Ilustración 153. Tablero de distribución (Tubería PVC expuesta).
Fuente: equipo de diagnóstico

Ilustración 154. Tablero de distribución (Tubería PVC expuesta).
Fuente: equipo de diagnóstico

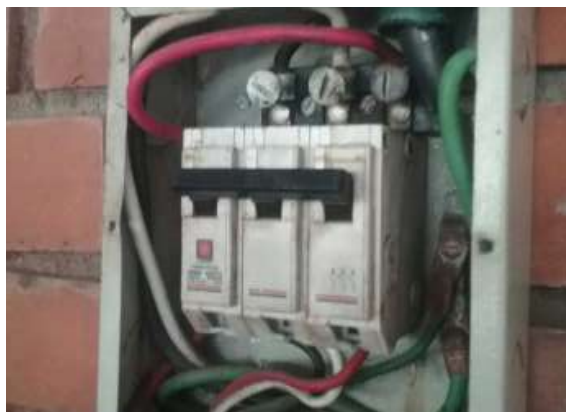
Se encuentran tableros con partes energizadas expuestas.

Ilustración 156 Tablero de distribución.
Fuente: equipo de diagnóstico.

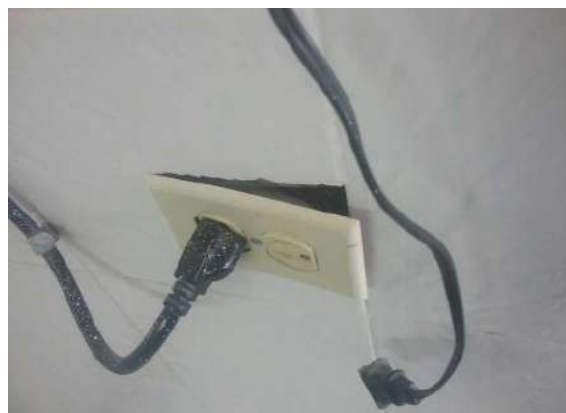
Los tomacorrientes en este bloque tienen deficiencias como lo son: Desprendidas de la pared o no están funcionando por lo que requieren ser reemplazadas, algunos tienen conductores eléctricos expuestos lo que puede ocasionar daños a terceros por contacto directo con partes energizadas de la instalación.

Ilustración 158. Tomacorriente.
Fuente: equipo de diagnóstico.

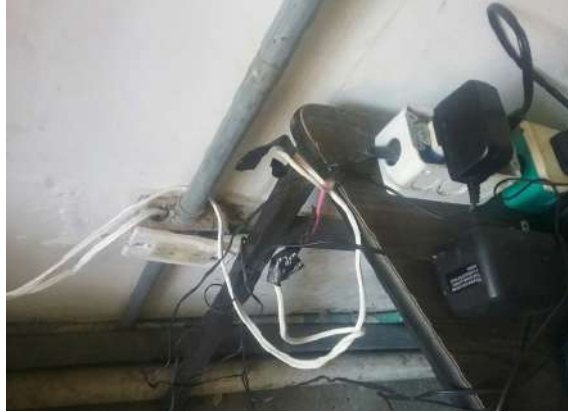
Hacen uso de extensiones y multitomas que generalmente son de mala calidad y que no cumplen con las especificaciones dadas en el RETIE artículo 20 REQUERIMIENTOS PARA LOS PRODUCTOS (20.18 EXTENSIONES Y MULTITOMAS) ya que el cable flexible usado en la extensión o multitomas no está marcado en sobrerrelieve, bajorrelieve o tinta indeleble permanente, con al menos la siguiente información: número de conductores, calibre del conductor, tipo de aislamiento y máxima corriente permanente permitida.

Ilustración 159 Extensión eléctrica.
Fuente: equipo de diagnóstico.

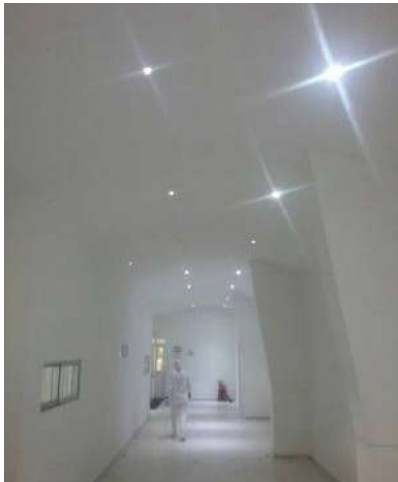
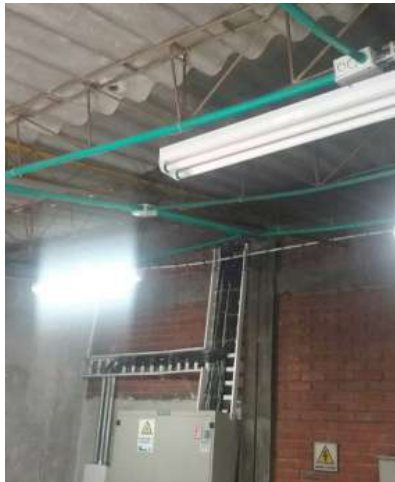
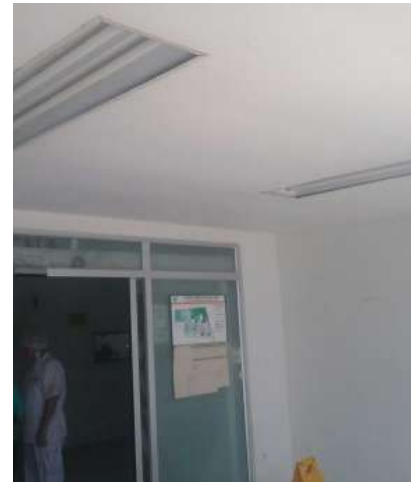
La iluminación está compuesta por tubos fluorescentes t8 32 w, tubo fluorescente de t8-t5 de 17w, bombillos ahorradores algunas lámparas no están funcionando o no están instaladas.

Se encuentra tubería PVC expuesta a daños físicos lo cual no es permitido por RETIE artículo 20°. REQUERIMIENTOS PARA LOS PRODUCTOS (20.6.1.2 Requisitos de instalación).

Ilustración 161. Iluminación (Tubería PVC expuesta).

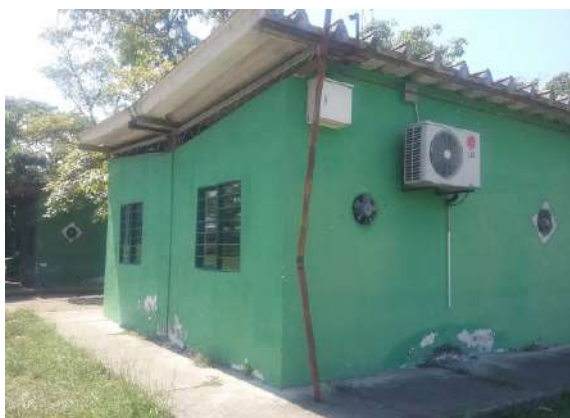
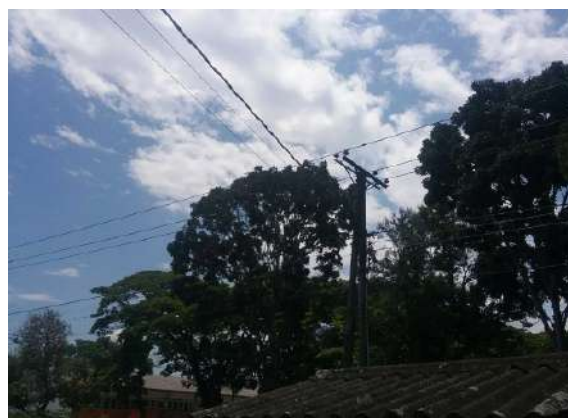
No cumplen con la normativa vigente ya que los tableros presentan daños físicos, conductores sin identificación, no cuentan con directorios claros y precisos, no cumple código de colores, no se cuenta con señalización, circuitos desorganizados, la tubería no cumplen con la sección 20.6.1.2 Requisitos de instalación ítem f No deben instalarse tuberías no metálicas en lugares expuestos a daños físicos o a la luz solar directa, si no están certificadas para ser utilizadas en tales condiciones. Se debe realizar cambio de tubería en unos casos por deterioro y en otros porque es PVC la tubería debe ser EMT y de color “NARANJA” como lo designa la norma, esto para exteriores e interiores del bloque

Ilustración 166. Acometida.
Fuente: Equipo diagnóstico

Ilustración 167. Acometida.
Fuente: Equipo diagnóstico.

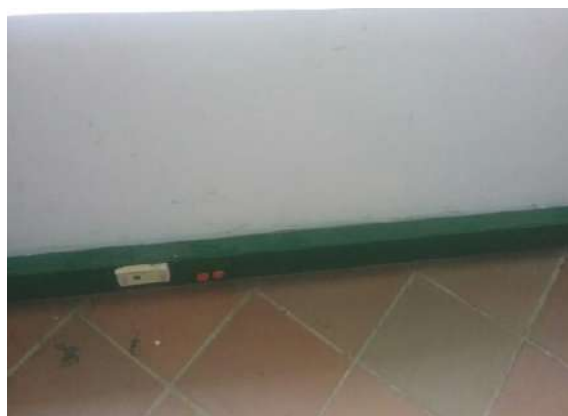
Algunas tomacorrientes presentan deterioro físicos, cajas sin empotrar con los conductores expuestos, malos empalmes, tomacorrientes color naranjas para circuitos de corriente normal, salidas de fuerza sin tapa de seguridad, en zonas húmedas no se utilizan tomacorrientes GFCI como lo dice la normativa vigente, en algunos espacios no se tiene suficientes de tomacorrientes lo que ocasiona uso de multitomas de mala calidad que no son aprobadas por el “RETIE”. Salidas de 220 V utilizadas para equipos de aire acondicionado en regular estado se recomienda un mantenimiento y limpieza más rigurosa.

Ilustración 169. Tomacorriente.
Fuente: Equipo diagnostico

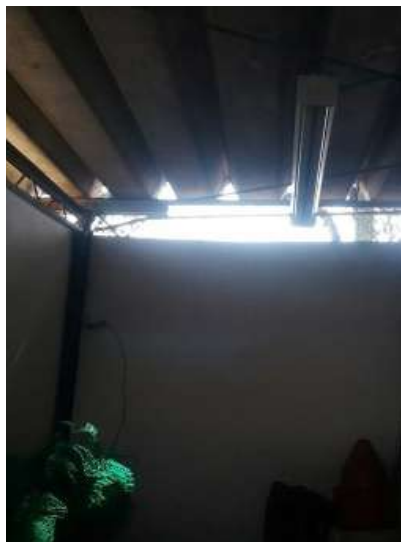
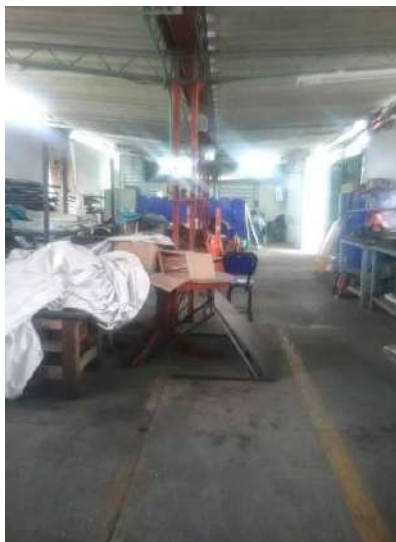
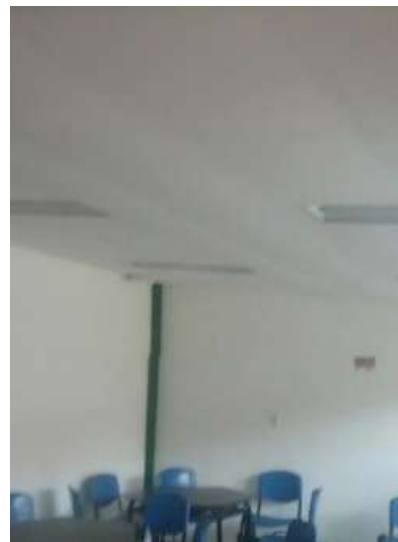
La iluminación está funcionando casi en un 85%, en algunos espacios es nueva, está dividida en bombillos ahorradores compactos, luminarias T5 Y T8 de 32W. La forma en la que se han derivado algunas salidas de iluminación no son las adecuadas y van en contra versión del “RETIE” al parecer las luminarias no están bien ubicadas, conductores expuestos, debe determinarse con un estudio técnico profesional la migración a nuevas fuentes como led y cumpliendo los niveles de iluminación exigidos por el “RETIAP”, sección 410 REQUISITOS GENERALES DEL DISEÑO DE ALUMBRADO INTERIOR (410.1 NIVELES DE ILUMINACIÓN, ILUMINANCIAS Y DISTRIBUCIÓN DE LUMINANCIAS) . En este momento dichos niveles no son cumplidos.

No cuenta con iluminación de emergencia ni evacuación.

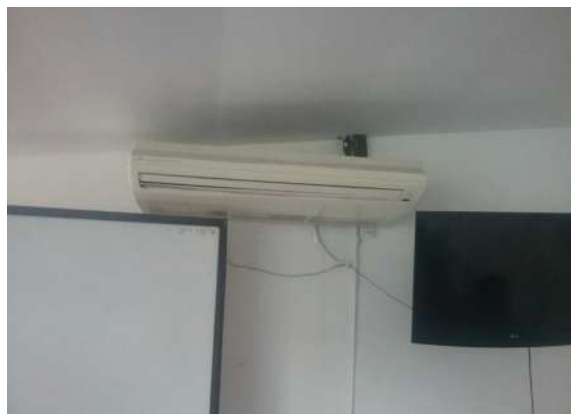
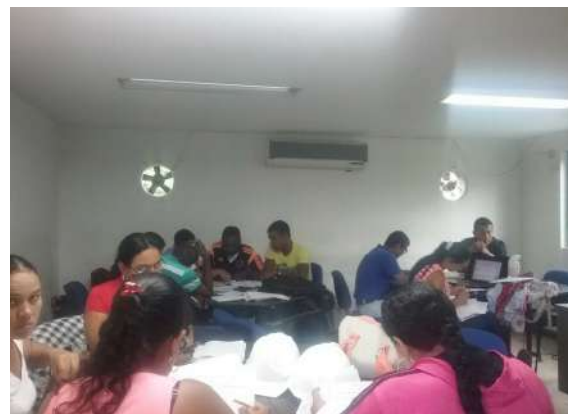
El bloque cuenta con equipos mini Split compuestos por manejadora y condensadora, ubicadas en algunos espacios del bloque, Aparentemente en buenas condiciones, también cuenta con sistema de extracción de aire aparentemente en buenas condiciones, se recomienda mantenimiento preventivo.

Ilustración 173. Mini Split.
Fuente: Equipo diagnóstico

Ilustración 174. Mini Split.
Fuente: Equipo diagnóstico

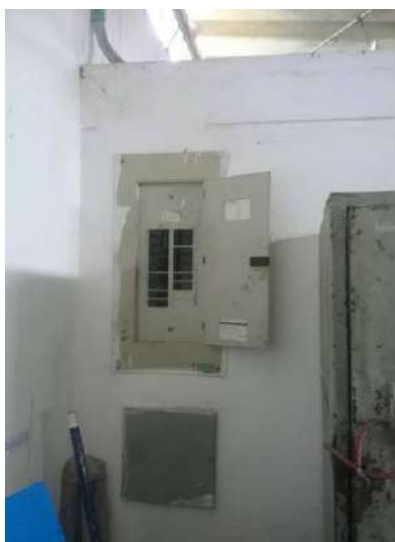
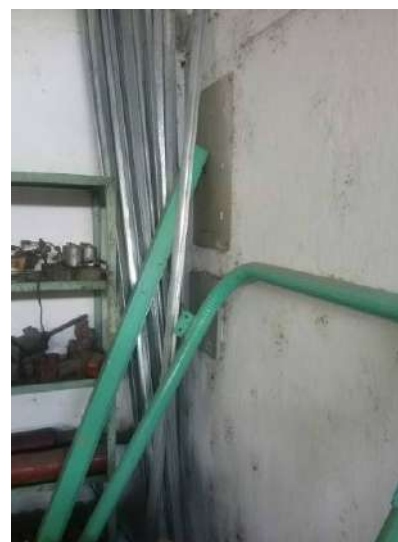
No cumplen con la normativa vigente ya que los tableros presentan daños físicos, conexiones deterioradas, conductores sin identificación, no cuentan con directorios claros y precisos, no cumple con la sección 6.3 código de colores para conductores del artículo 6º- simbología y señalización, no se cuenta con señalización de acuerdo a la sección 6.2 señalización de seguridad, circuitos desorganizados, algunos tableros se encuentran obstaculizados y no cumplen con el artículo 27 sección 27.4.3 Protecciones contra sobrecorrientes. Ítem d “el tablero donde se alojen los interruptores automáticos debe ser fácilmente accesible, es decir que no se requiera de elementos adicionales ni retirar obstáculos para poder acceder a él, debe permitir accionar manualmente los interruptores y el espacio de trabajo donde se localice el tablero debe tener las dimensiones adecuadas que permita la movilidad del operario que requiera retirar sus tapas, abrir sus puertas y sustraer, reparar o mantener sus componentes”. No cumple con la sección 20.6.1.2 Requisitos de instalación ítem f. “No deben instalarse tuberías no metálicas en lugares expuestos a daños físicos o a la luz solar directa, si no están certificadas

Ilustración 176. Tablero.
Fuente: Equipo diagnóstico

Ilustración 177. Tablero.
Fuente: Equipo diagnóstico

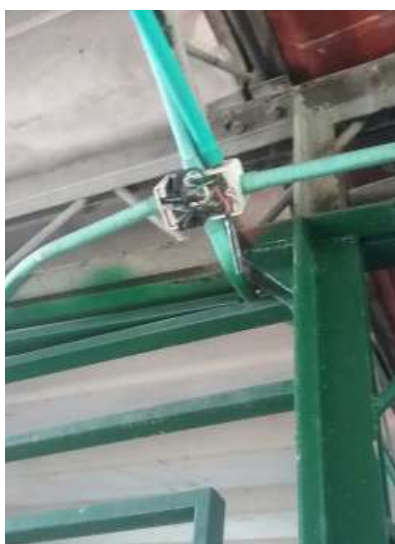
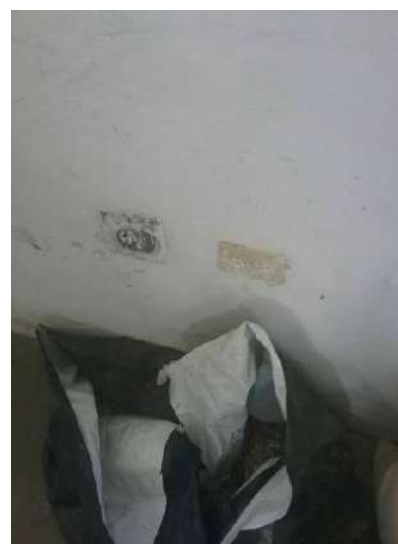
Algunas tomacorrientes presentan deterioro físicos, tapas rotas, ranuras de neutro tierra y fase quemadas, sin tapa, cajas sin empotrar con los conductores expuestos, malos empalmes, salidas de fuerza sin tapa de seguridad, cajas dañadas, tomacorrientes en el piso sin sus debidos requerimientos de seguridad, en zonas húmedas no se utilizan tomacorrientes GFCI como lo dice la normativa vigente, se recomienda un mantenimiento y limpieza más rigurosa.

Ilustración 179. Conductores.
Fuente: Equipo diagnóstico

Ilustración 180. Tomacorriente.
Fuente: Equipo diagnóstico

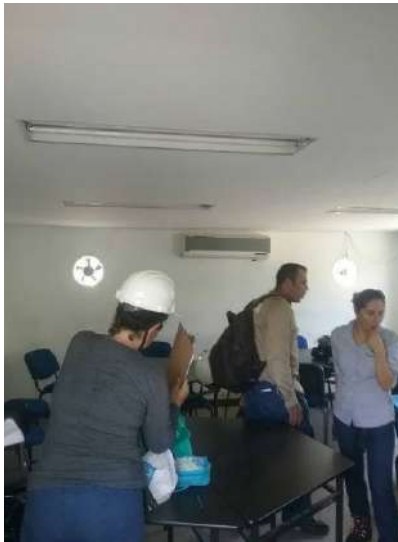
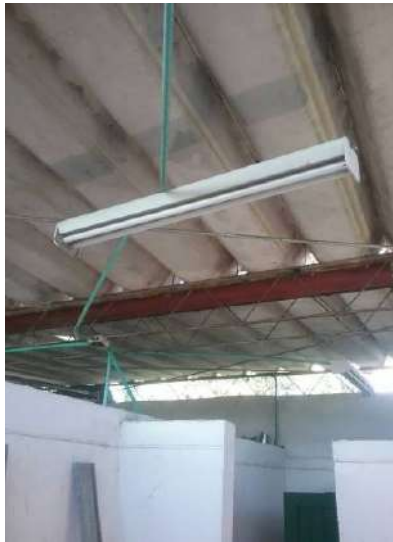
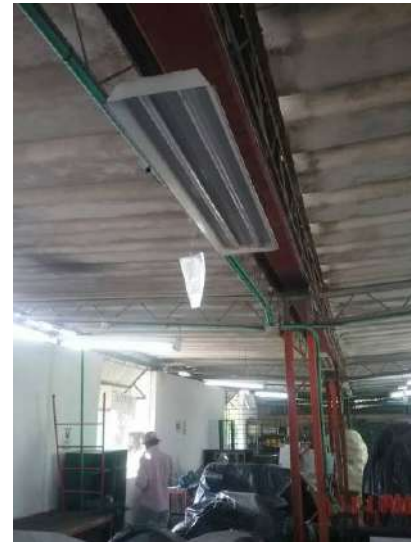
La iluminación está funcionando casi en su totalidad en algunos espacios es nueva, está dividida en, luminarias T5 Y T8 de 32W.se debe determinarse con un estudio técnico profesional la migración a nuevas fuentes como led y cumpliendo los niveles de iluminación exigidos por el “RETELAP”, sección 410 REQUISITOS GENERALES DEL DISEÑO DE ALUMBRADO INTERIOR (410.1 NIVELES DE ILUMINACIÓN, ILUMINANCIAS Y DISTRIBUCIÓN DE LUMINANCIAS). En este momento dichos niveles no son cumplidos se recomienda un mantenimiento más frecuente y riguroso.

No cuenta con iluminación de emergencia ni evacuación.

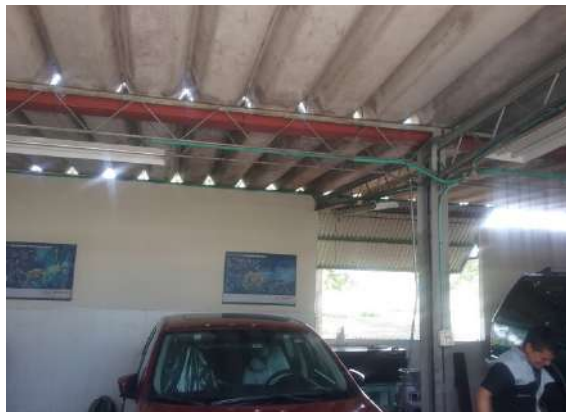
Ilustración 184 Tubería
Fuente: Equipo diagnóstico

No cumplen con la normativa vigente ya que los tableros presentan daños físicos, conexiones deterioradas, conductores sin identificación, no cuentan con directorios claros y precisos, no cumple con la sección 6.3 código de colores para conductores del artículo 6º- simbología y señalización, no se cuenta con señalización de acuerdo a la sección 6.2 señalización de seguridad, circuitos desorganizados, algunos tableros se encuentran obstaculizados y no cumplen con el artículo 27 sección 27.4.3 Protecciones contra sobrecorrientes. Ítem d “el tablero donde se alojen los interruptores automáticos debe ser fácilmente accesible, es decir que no se requiera de elementos adicionales ni retirar obstáculos para poder acceder a él, debe permitir accionar manualmente los interruptores y el espacio de trabajo donde se localice el tablero debe tener las dimensiones adecuadas que permita la movilidad del operario que requiera retirar sus tapas, abrir sus puertas y sustraer, reparar o mantener sus componentes”. No cumple con la sección 20.6.1.2 Requisitos de instalación ítem f. “No deben instalarse tuberías no metálicas en lugares expuestos a daños físicos o a la luz solar directa, si no están certificadas para ser utilizadas en tales condiciones”. Se debe realizar cambio de tubería PVC por tubería EMT y pintar con su color respectivo “NARANJA” en los exteriores del bloque al igual que en el interior del mismo. . Todo esto requerido por RETIE (Reglamento Técnico de Instalaciones Eléctricas)

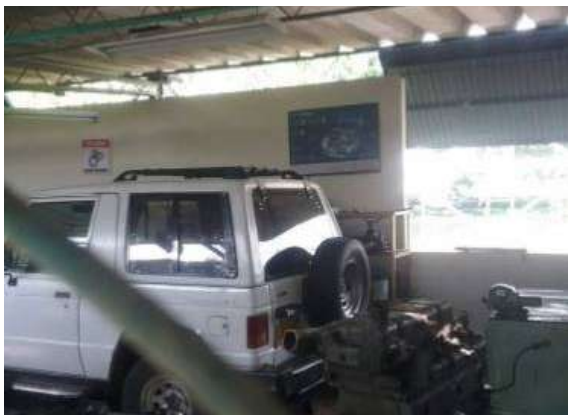
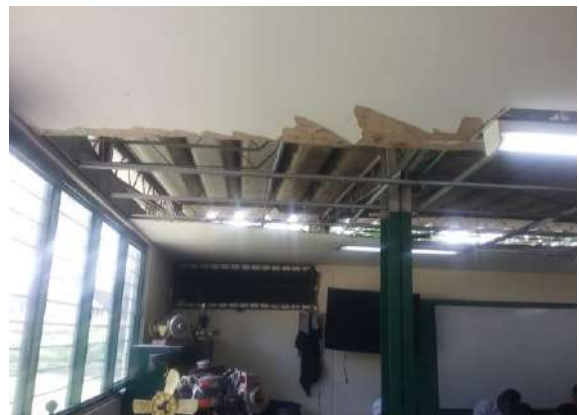
La iluminación está funcionando casi en su totalidad en algunos espacios es nueva, está dividida en, luminarias T5 Y T8 de 32W.se debe determinarse con un estudio técnico profesional la migración a nuevas fuentes como led y cumpliendo los niveles de iluminación exigidos por el “RETILAP”, sección 410 REQUISITOS GENERALES DEL DISEÑO DE ALUMBRADO INTERIOR (410.1 NIVELES DE ILUMINACIÓN, ILUMINANCIAS Y DISTRIBUCIÓN DE LUMINANCIAS). En este momento dichos niveles no son cumplidos se recomienda un mantenimiento más frecuente y riguroso.

No cuenta con iluminación de emergencia ni evacuación.

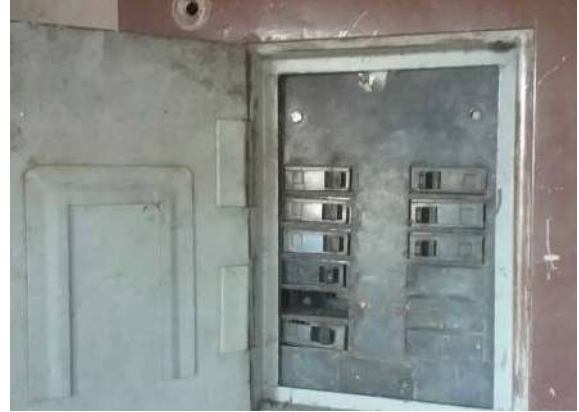
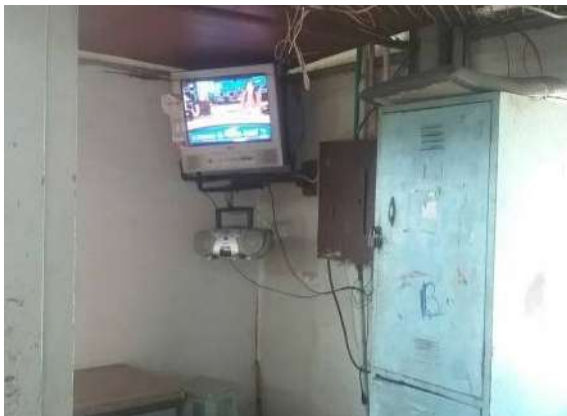
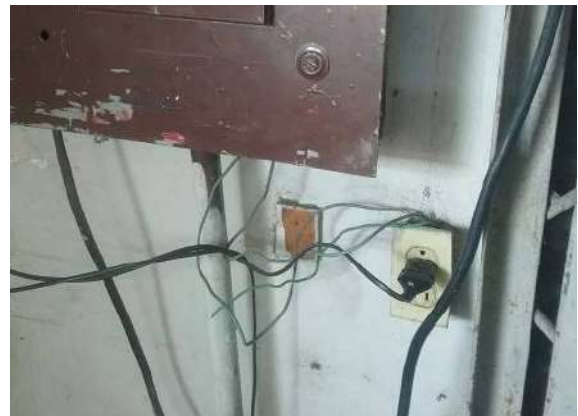
No cumplen con la normativa vigente ya que los tableros presentan daños físicos, mal ubicado, conexiones deterioradas, conductores sin identificación, no cuentan con directorios claros y precisos, no cumple con la sección 6.3 código de colores para conductores del artículo 6º- simbología y señalización, no se cuenta con señalización de acuerdo a la sección 6.2 señalización de seguridad, circuitos desorganizados, No cumple con la sección 20.6.1.2 Requisitos de instalación ítem f. “No deben instalarse tuberías no metálicas en lugares expuestos a daños físicos o a la luz solar directa, si no están certificadas para ser utilizadas en tales condiciones”. Se debe realizar cambio de tubería PVC por tubería EMT y pintar con su color respectivo “NARANJA” en los exteriores del bloque al igual que en el interior del mismo. Todo esto requerido por RETIE (Reglamento Técnico de Instalaciones Eléctricas)

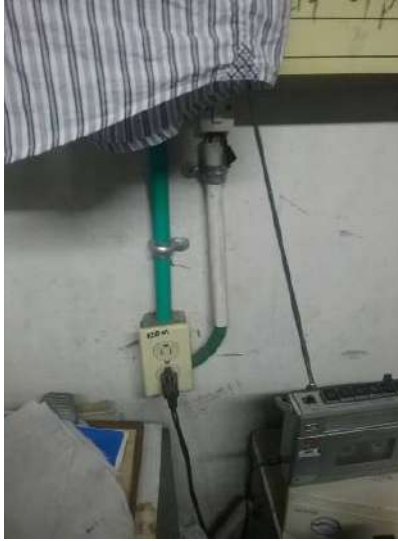
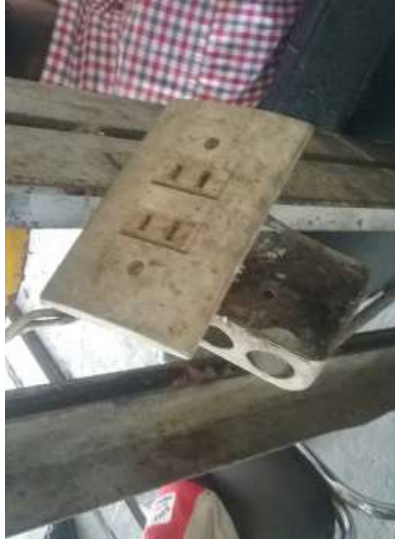
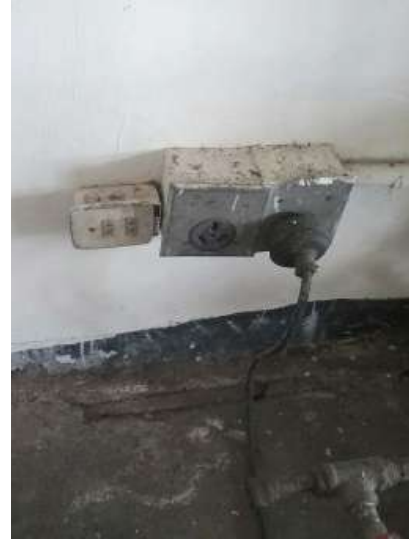
Algunas tomacorrientes presentan deterioro físicos, tapas rotas, ranuras de neutro tierra y fase quemadas, tapas mal instaladas, cajas sin empotrar con los conductores expuestos, malos empalmes, salidas de fuerza sin tapa de seguridad, cajas dañadas, algunos tomacorrientes no cuentan con ranura de tierra, no se cumple con el ítem f Las cajas para alojar dispositivos de mayor tamaño y peso que los interruptores o tomacorrientes, deben contar con los elementos de fijación de los dispositivos, capaces de soportar los esfuerzos mecánicos y eléctricos durante su vida de la caja de la sección 20.5.1 Requisitos de producto, en zonas húmedas no se utilizan tomacorrientes GFCI como lo dice la normativa vigente, se recomienda un mantenimiento y limpieza más rigurosa. Esto requerido por RETIE (Reglamento Técnico de Instalaciones Eléctricas)

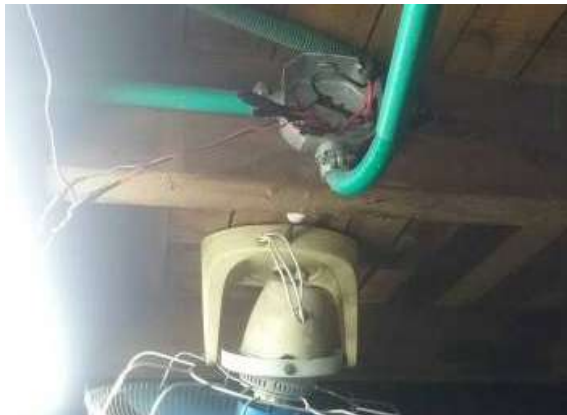
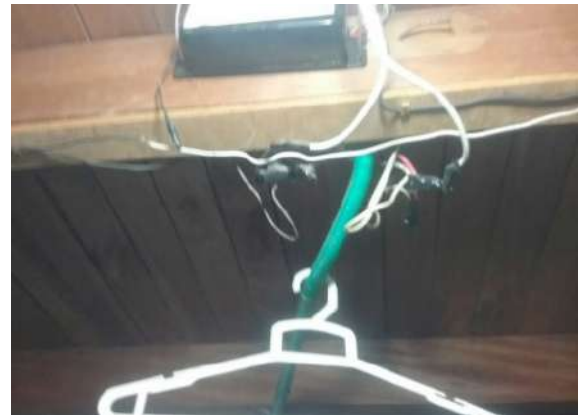
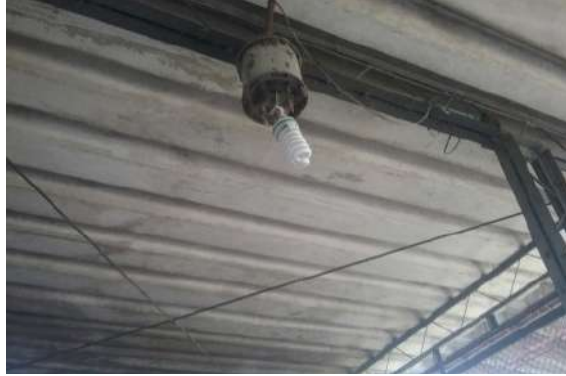
La iluminación funciona de una forma deficiente, está dividida en, luminarias T5 Y T8 de 32W bombillos fluorescentes algunos con un evidente deterioro físico, mal instalados, empalmes mal realizados, suciedad y polvo en algunas luminarias y otras sin funcionar, Se debe determinarse con un estudio técnico profesional la migración a nuevas fuentes como led y cumpliendo los niveles de iluminación exigidos por el “RETILAP”, sección 410 REQUISITOS GENERALES DEL DISEÑO DE ALUMBRADO INTERIOR (410.1 NIVELES DE ILUMINACIÓN, ILUMINANCIAS Y DISTRIBUCIÓN DE LUMINANCIAS) . En este momento dichos niveles no son cumplidos se recomienda un mantenimiento más frecuente y riguroso.

No cuenta con iluminación de emergencia ni evacuación.

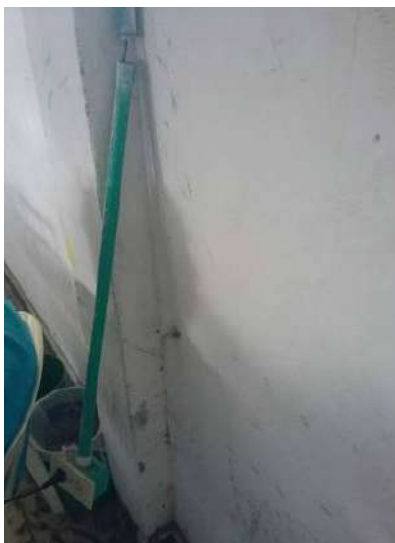
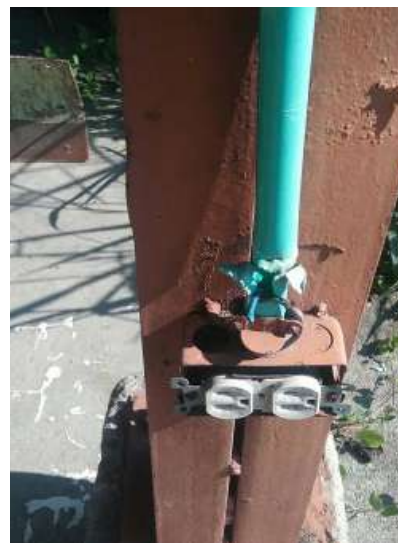
Algunas tomacorrientes presentan deterioro físicos, tapas rotas, ranuras de neutro tierra y fase quemadas, tapas mal instaladas, cajas sin empotrar con los conductores expuestos, malos empalmes, salidas de fuerza sin tapa de seguridad, cajas dañadas, algunos tomacorrientes no cuentan con ranura de tierra y no son funcionales, no se cumple con el ítem f Las cajas para alojar dispositivos de mayor tamaño y peso que los interruptores o tomacorrientes, deben contar con los elementos de fijación de los dispositivos, capaces de soportar los esfuerzos mecánicos y eléctricos durante su vida de la caja de la sección 20.5.1 Requisitos de producto, en zonas húmedas no se utilizan tomacorrientes GFCI como lo dice la normativa vigente, se recomienda un mantenimiento y limpieza más rigurosa. Esto requerido por RETIE (Reglamento Técnico de Instalaciones Eléctricas)

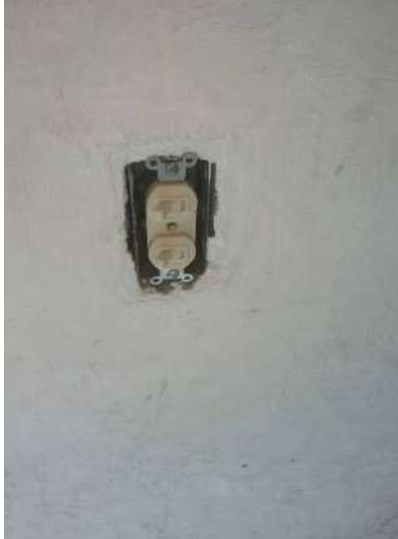
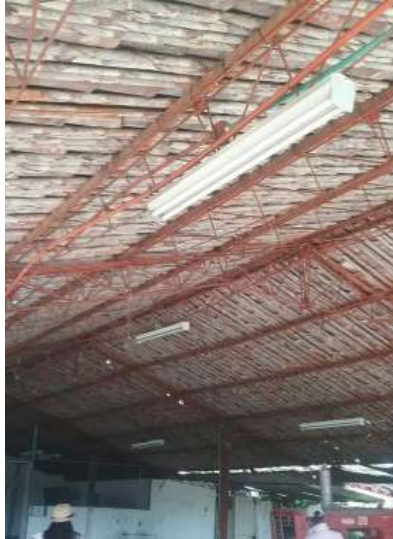
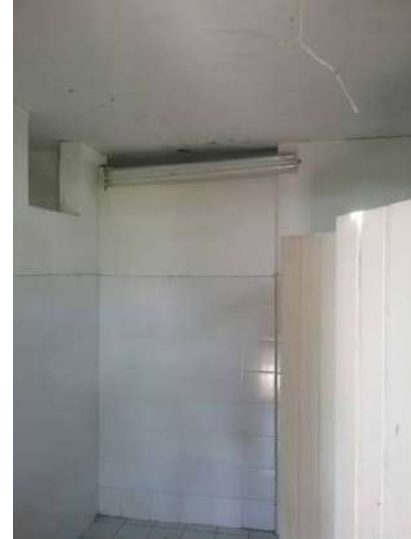
La iluminación es prácticamente nueva, está dividida en luminarias T5 Y T8 de 32W, suciedad y polvo en algunas luminarias los interruptores que controlas las luminarias no se encuentran en buenas condiciones, debe determinarse con un estudio técnico profesional la migración a nuevas fuentes como led y cumpliendo los niveles de iluminación exigidos por el “REILAP”, sección 410 REQUISITOS GENERALES DEL DISEÑO DE ALUMBRADO INTERIOR (410.1 NIVELES DE ILUMINACIÓN, ILUMINANCIAS Y DISTRIBUCIÓN DE LUMINANCIAS) . En este momento dichos niveles no son cumplidos se recomienda un mantenimiento más frecuente y riguroso.

No cuenta con iluminación de emergencia ni evacuación.

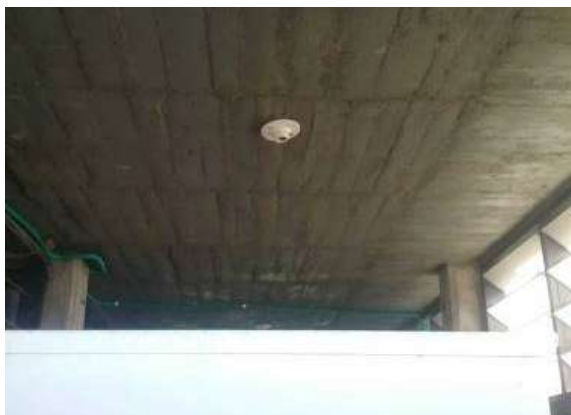
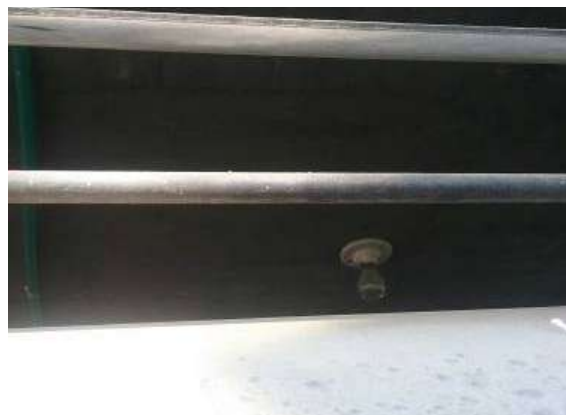
La iluminación está dividida en bombillos incandescentes y luminarias T8 de 32W no cuenta con luminarias en una de las rosetas las demás luminarias aparentemente están en buenas condiciones debe determinarse con un estudio técnico profesional la migración a nuevas fuentes como led y cumpliendo los niveles de iluminación exigidos por el “RETILAP”, sección 410 REQUISITOS GENERALES DEL DISEÑO DE ALUMBRADO INTERIOR (410.1 NIVELES DE ILUMINACIÓN, ILUMINANCIAS Y DISTRIBUCIÓN DE LUMINANCIAS). En este momento dichos niveles no son cumplidos se recomienda un mantenimiento más frecuente y riguroso.

No cuenta con iluminación de emergencia ni evacuación.

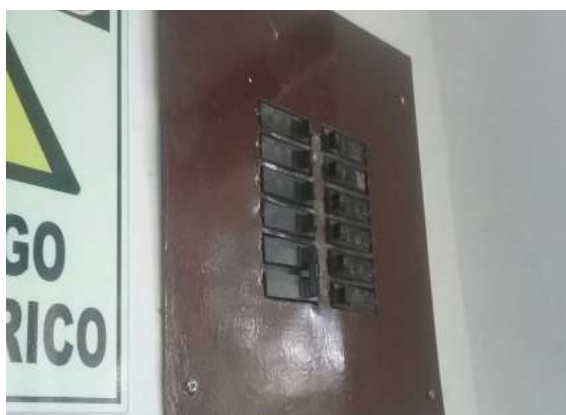
Ilustración 214 Tablero
Fuente: Equipo diagnóstico

El bloque corresponde a un laboratorio, no cumplen con la normativa vigente ya que los tableros presentan, conductores sin identificación, no cuentan con directorios claros y precisos, no cumple con la sección 6.3 código de colores para conductores del artículo 6°- simbología y señalización, no se cuenta con señalización de acuerdo a la sección 6.2 señalización de seguridad. Se debe realizar cambio de tubería PVC por tubería EMT y pintar con su color respectivo “NARANJA” en los exteriores del bloque al igual que en el interior del mismo. Todo esto requerido por RETIE (Reglamento Técnico de Instalaciones Eléctricas).
