DIAGNÓSTICO I N T E G R A L

BUGA / Vol. 3

Centro No. 39

Centro agropecuario de Buga / Hacienda la Julia Caisa

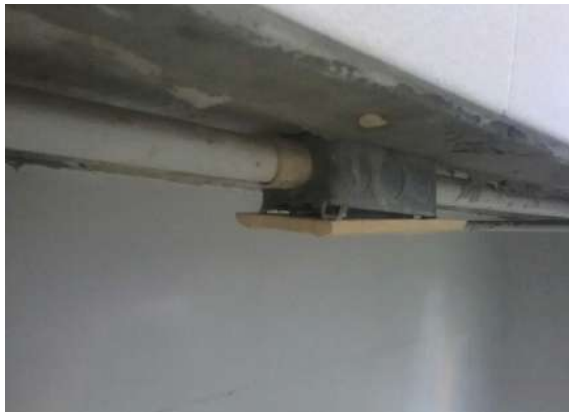
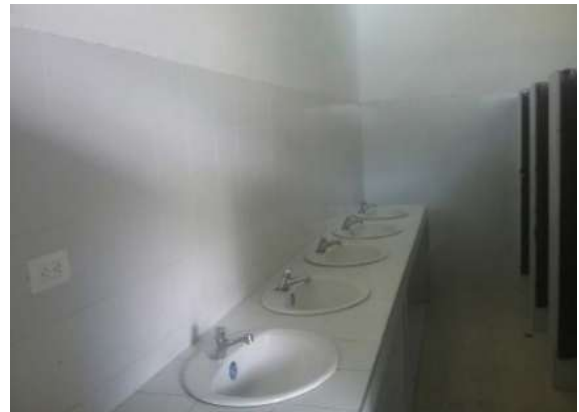
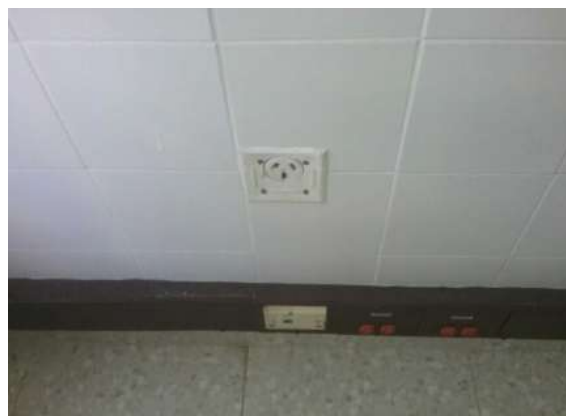
El bloque ha sido remodelado recientemente los tomacorrientes en su gran mayoría se encuentran en buen estado físico pero no cumplen la norma, se pudo observar cajas sin empotrar, no cumple con la sección 27.4.1 Medidas de protección contra contacto directo o protección básica ítem f. “En las áreas donde la instalación genere mayor vulnerabilidad de la persona al paso de la corriente, tales como lugares húmedos, se deben utilizar interruptores diferenciales de alta sensibilidad (GFCI o RCD)”, se recomienda un mantenimiento y limpieza más rigurosa. Esto requerido por RETIE (Reglamento Técnico de Instalaciones Eléctricas)

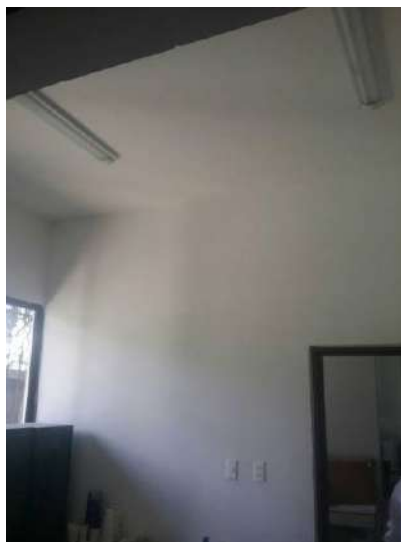
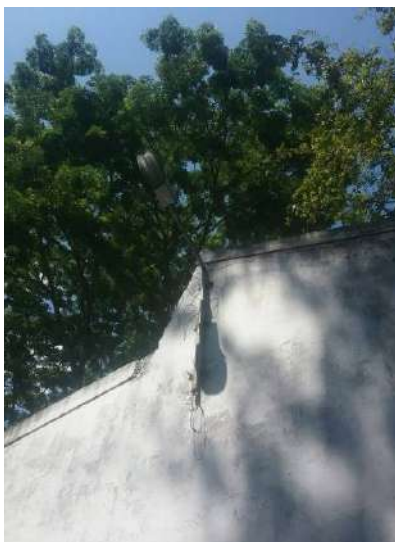
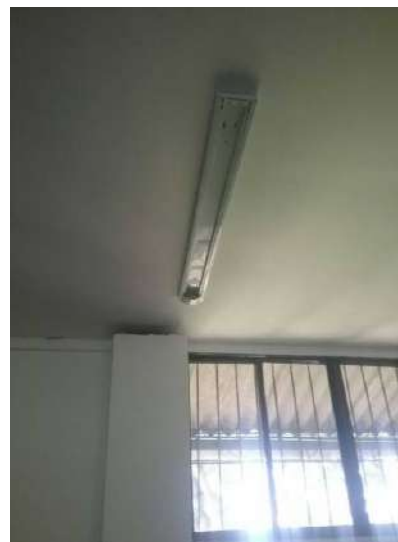
La iluminación funciona en un 90% en muchos casos es nueva, está dividida en: luminarias T5 Y T8 de 32W lámparas para iluminación exterior, en algunas salidas no hay luminarias. Se debe determinarse con un estudio técnico profesional, la migración a nuevas fuentes como led y cumpliendo los niveles de iluminación exigidos por el “RETILAP”, sección 410 REQUISITOS GENERALES DEL DISEÑO DE ALUMBRADO INTERIOR (410.1 NIVELES DE ILUMINACIÓN, ILUMINANCIAS Y DISTRIBUCIÓN DE LUMINANCIAS). En este momento dichos niveles no son cumplidos se recomienda un mantenimiento más frecuente y riguroso.

No cuenta con iluminación de emergencia ni evacuación.

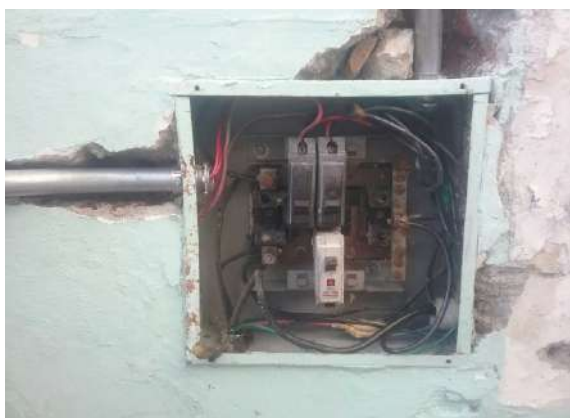
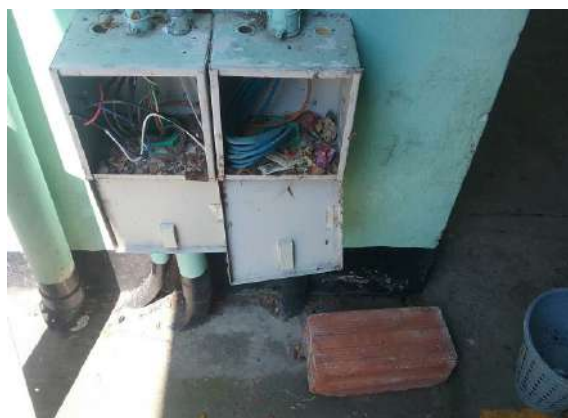
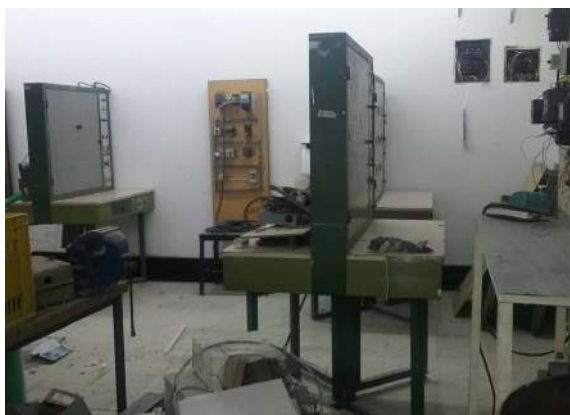
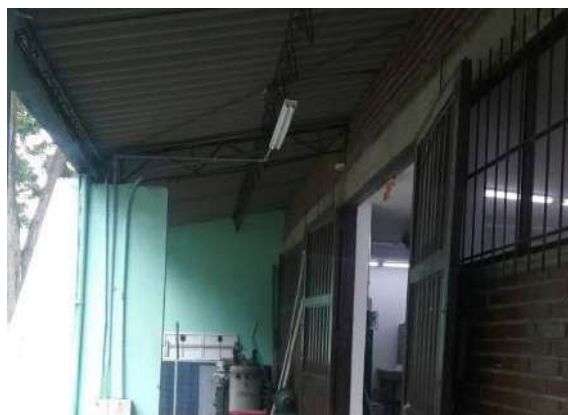
No cumplen con la normativa vigente ya que los tableros presentan daños físicos, mal ubicado, conexiones deterioradas, conductores sin identificación, no cuentan con directorios claros y precisos, no cumple con la sección 6.3 código de colores para conductores del artículo 6º- simbología y señalización, no se cuenta con señalización de acuerdo a la sección 6.2 señalización de seguridad, circuitos desorganizados, No cumple con la sección 20.6.1.2 Requisitos de instalación ítem f. “No deben instalarse tuberías no metálicas en lugares expuestos a daños físicos o a la luz solar directa, si no están certificadas para ser utilizadas en tales condiciones”. Se debe realizar cambio de tubería PVC por tubería EMT y la tubería EMT existente se debe marcar con color “NARANJA” en los exteriores del bloque al igual que en el interior del mismo. Todo esto requerido por RETIE (Reglamento Técnico de Instalaciones Eléctricas)

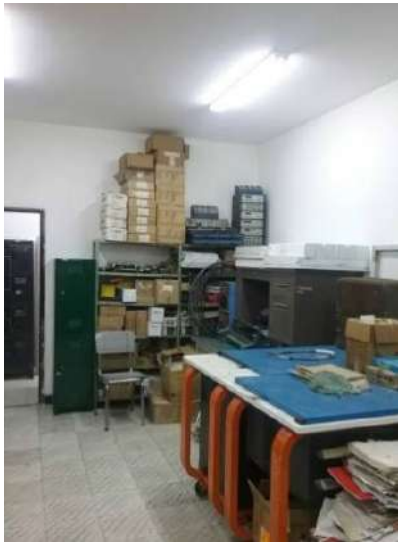
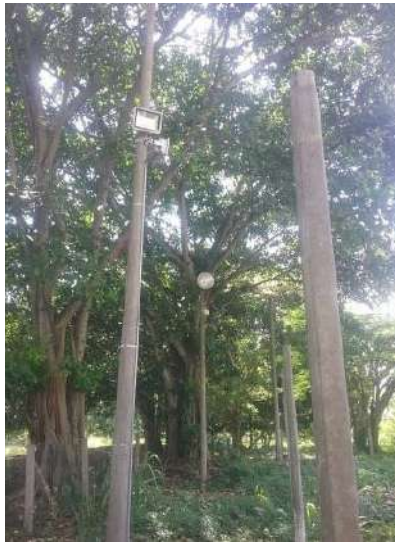
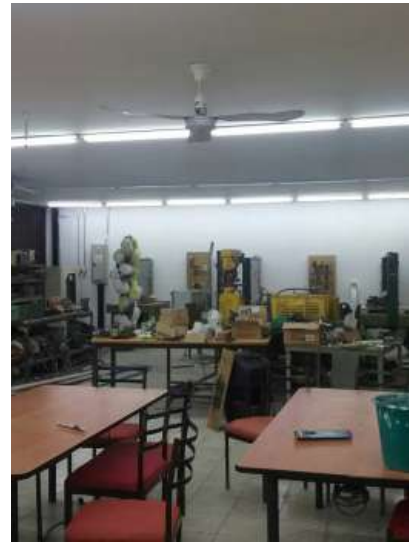
La iluminación funciona en un 90%, en la mayoría de los casos es nueva, está dividida en: luminarias T5 Y T8 de 32W, reflectores de 150W, suciedad y polvo en algunas luminarias, debe determinarse con un estudio técnico profesional, la migración a nuevas fuentes como led y cumpliendo los niveles de iluminación exigidos por el “RETILAP”, sección 410 REQUISITOS GENERALES DEL DISEÑO DE ALUMBRADO INTERIOR (410.1 NIVELES DE ILUMINACIÓN, ILUMINANCIAS Y DISTRIBUCIÓN DE LUMINANCIAS). En este momento dichos niveles no son cumplidos se recomienda un mantenimiento más frecuente y riguroso.

No cuenta con iluminación de emergencia ni evacuación.

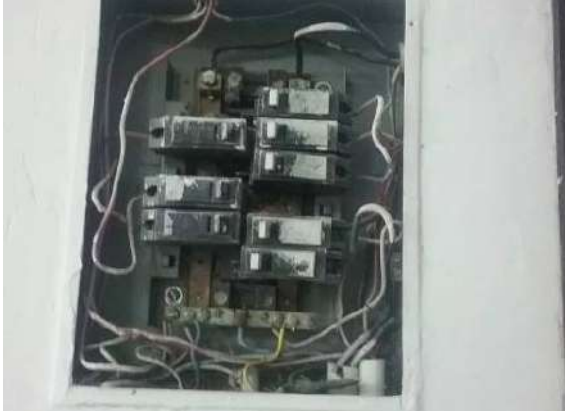
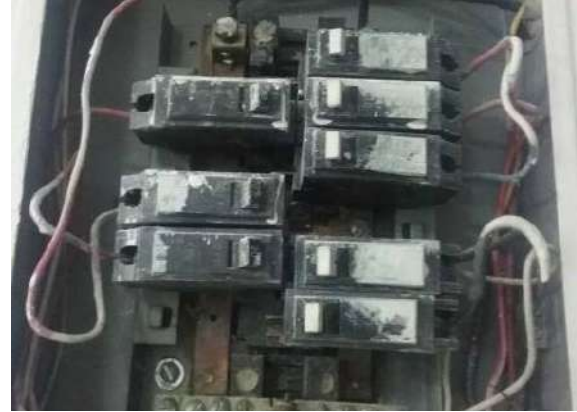
No cumplen con la normativa vigente, ya que los tableros presentan daños físicos, mal ubicación, conexiones deterioradas, conductores sin identificación, no cuentan con directorios claros y precisos, no cumple con la sección 6.3 código de colores para conductores del artículo 6º- simbología y señalización, no se cuenta con señalización de acuerdo a la sección 6.2 señalización de seguridad, circuitos desorganizados, no cuenta con su respectivo diagrama unifilar, no cuenta con tapa lo que genera un alto riesgo para las personas, los breakers están en mal estado, los conductores deteriorados y probablemente hayan perdido algunas de sus características de construcción, los barrajes están corroídos y llenos de suciedad. Todo esto requerido por RETIE (Reglamento Técnico de Instalaciones Eléctricas)

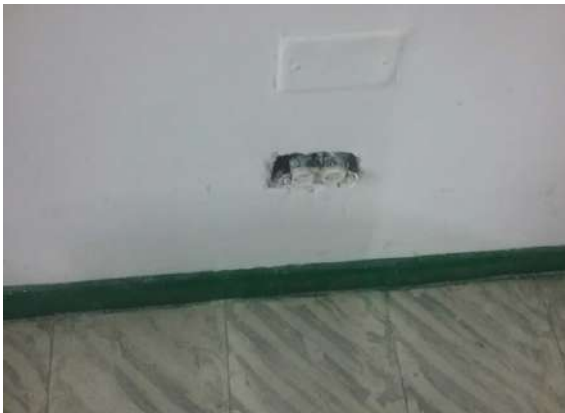
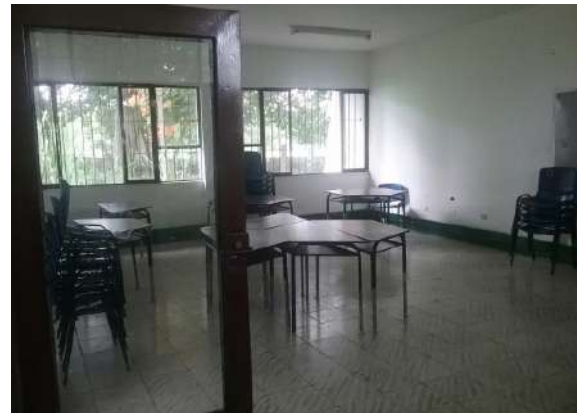
Algunos tomacorrientes presentan deterioro físicos, tapas rotas, tapas mal instaladas, con los conductores expuestos, salidas de fuerza sin tapa de seguridad, en zonas húmedas no se utilizan tomacorriente tipo GFCI como lo dice lo indica la normativa vigente, se recomienda un mantenimiento y limpieza más rigurosa.

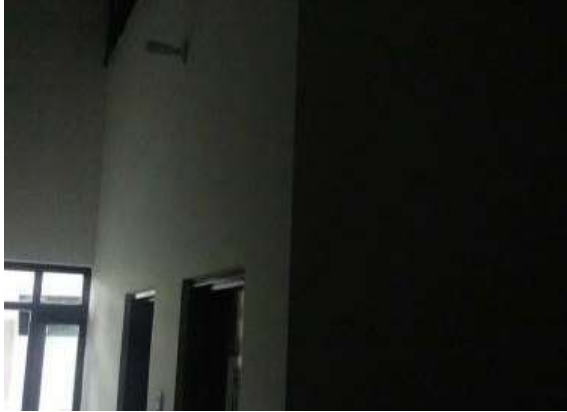
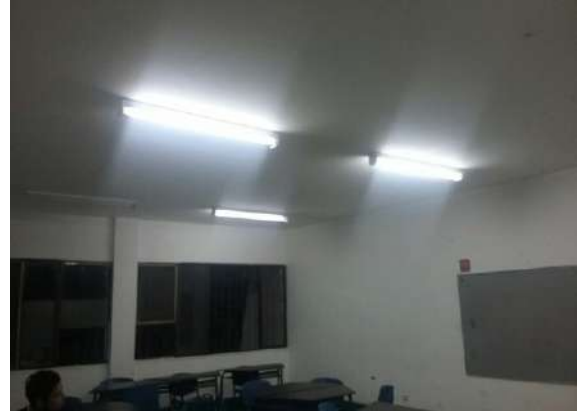
La iluminación funciona en un 95% está dividida en: luminarias T5 Y T8 de 32W, bombillos fluorescentes, aparentemente se encuentran en buen estado y funcionan correctamente, debe determinarse con un estudio técnico profesional, la migración a nuevas fuentes como led y cumpliendo los niveles de iluminación exigidos por el “RETILAP”, sección 410 REQUISITOS GENERALES DEL DISEÑO DE ALUMBRADO INTERIOR (410.1 NIVELES DE ILUMINACIÓN, ILUMINANCIAS Y DISTRIBUCIÓN DE LUMINANCIAS). En este momento dichos niveles no son cumplidos se recomienda un mantenimiento más frecuente y riguroso.

No cuenta con iluminación de emergencia ni evacuación

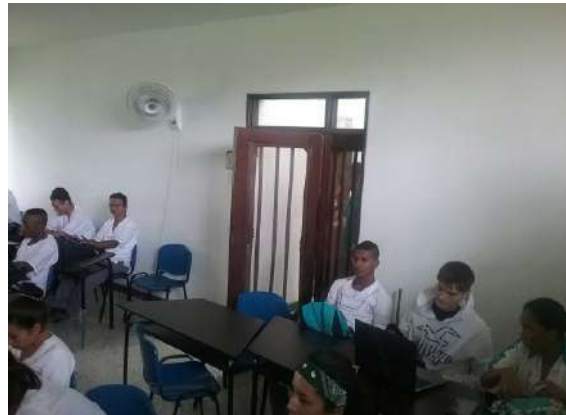
Cuenta con ventiladores en las aulas de clase aparentemente en buen estado.

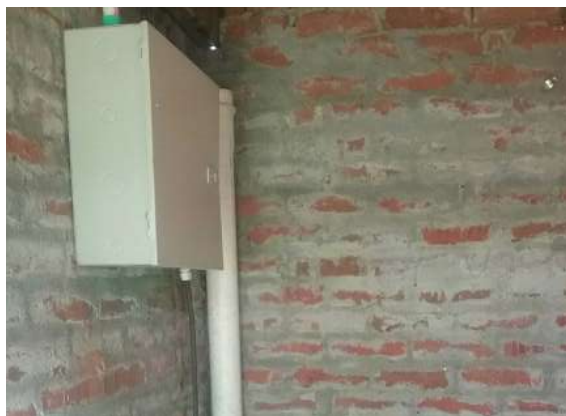
Hay un tablero encargado del circuito de potencia de las bombas de agua, no cumple con el artículo 6º- simbología y señalización, no se cuenta con señalización de acuerdo a la sección 6.2 señalización de seguridad, No cumple con la sección 20.6.1.2 Requisitos de instalación ítem f. “No deben instalarse tuberías no metálicas en lugares expuestos a daños físicos o a la luz solar directa, si no están certificadas para ser utilizadas en tales condiciones”. Se debe realizar cambio de tubería PVC por tubería EMT y la tubería EMT existente se debe tener franjas de color “NARANJA” en los exteriores del bloque al igual que en el interior del mismo. Todo esto requerido por RETIE (Reglamento Técnico de Instalaciones Eléctricas)

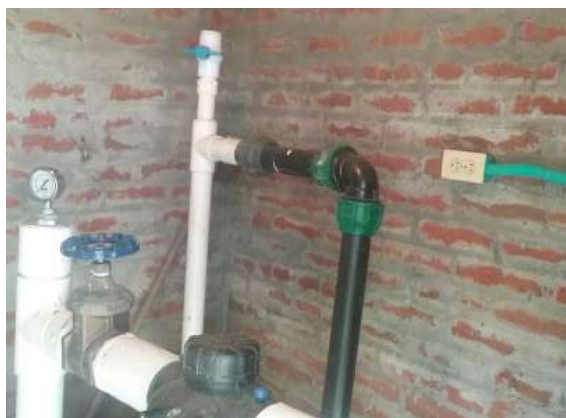
En bloque cuenta con un tomacorriente en buen estado pero se debe cambiar por un tomacorriente tipo GFCI por las condiciones donde se encuentra este. Como lo indica la sección 27.4.1 Medidas de protección contra contacto directo o protección básica ítem f. En las áreas donde la instalación genere mayor vulnerabilidad de la persona al paso de la corriente, tales como lugares húmedos, se deben utilizar interruptores diferenciales de alta sensibilidad (GFCI o RCD), se recomienda un mantenimiento y limpieza más rigurosa. Esto requerido por RETIE (Reglamento Técnico de Instalaciones Eléctricas)

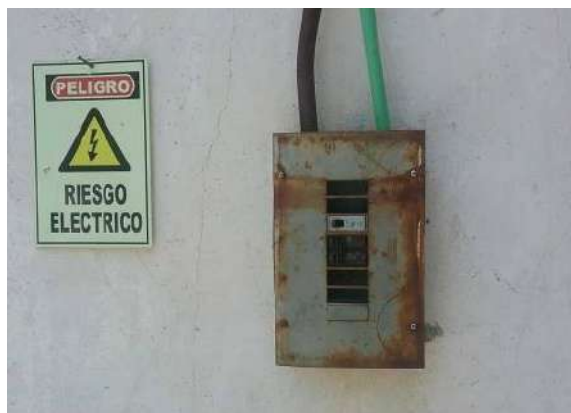
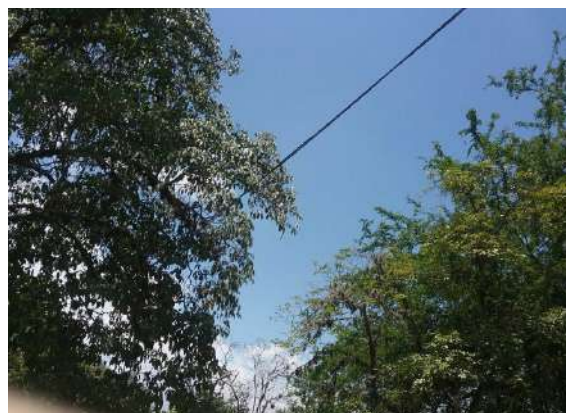
No cumplen con la normativa vigente ya que el tablero presentan daños físicos, mal ubicado, se encuentra corroído, conexiones deterioradas, conductores sin identificación, no cuentan con directorios claros y precisos, no cumple con la sección 6.3 código de colores para conductores del artículo 6º- simbología y señalización, no se cuenta con señalización de acuerdo a la sección 6.2 señalización de seguridad, circuitos desorganizados, No cumple con la sección 20.6.1.2 Requisitos de instalación ítem f. “No deben instalarse tuberías no metálicas en lugares expuestos a daños físicos o a la luz solar directa, si no están certificadas para ser utilizadas en tales condiciones”. Se debe realizar cambio de tubería PVC por tubería EMT y pintar con su color respectivo “NARANJA” en los exteriores del bloque al igual que en el interior del mismo. Todo esto requerido por RETIE (Reglamento Técnico de Instalaciones Eléctricas)

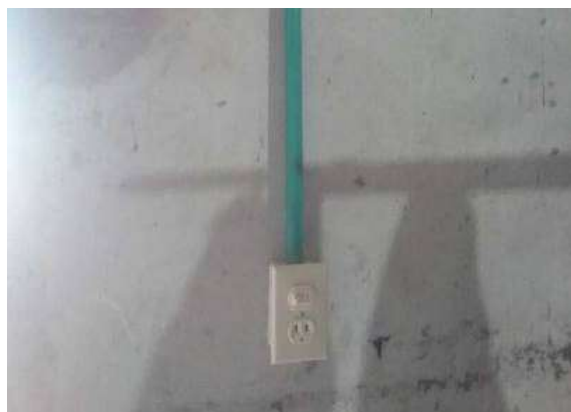
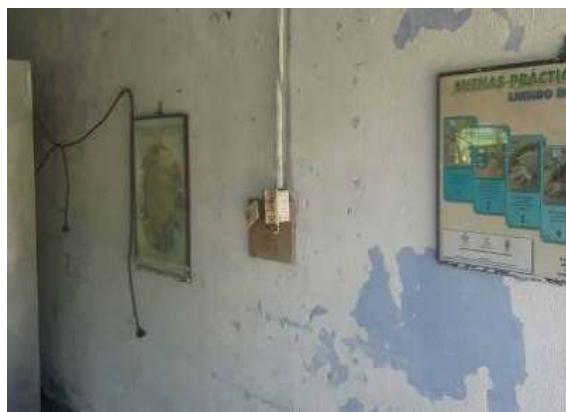
Algunas tomacorrientes presentan deterioro físicos, tapas rotas, ranuras de neutro tierra y fase quemadas, tapas mal instaladas, cajas sin empotrar con los conductores expuestos, malos empalmes, cajas dañadas, en zonas húmedas no se utilizan tomacorrientes GFCI como lo dice la normativa vigente, se recomienda un mantenimiento y limpieza más rigurosa.

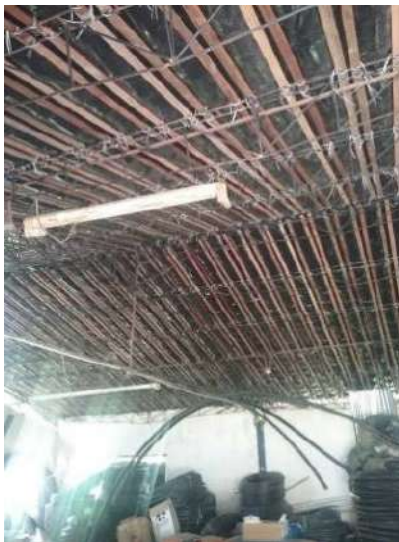
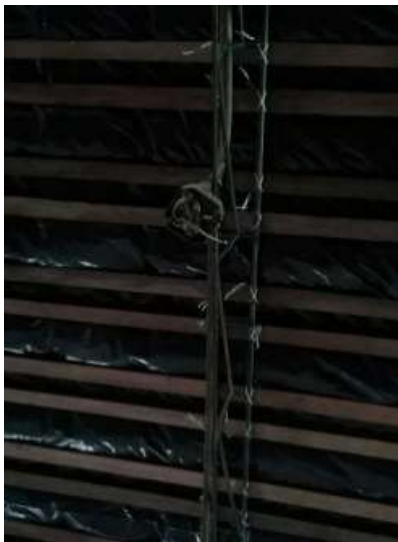
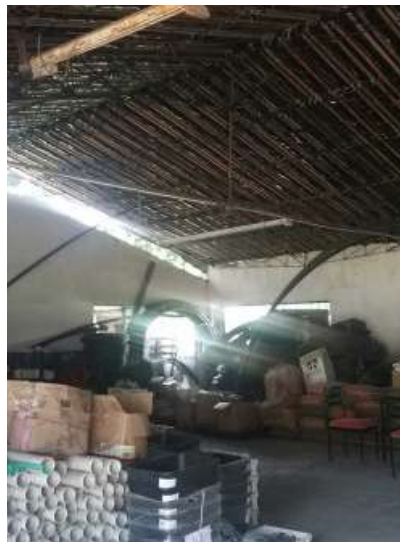
La iluminación funciona de una forma deficiente, está dividida en, luminarias T5 Y T8 de 32W, cuenta con rosetas mal instaladas, empalmes mal realizados, suciedad y polvo en luminarias, cajas con conductores expuestos, se recomienda realizar un cambio de toda la instalación, debe determinarse con un estudio técnico profesional la migración a nuevas fuentes como led y cumpliendo los niveles de iluminación exigidos por el “RETILAP”, sección 410 REQUISITOS GENERALES DEL DISEÑO DE ALUMBRADO INTERIOR (410.1 NIVELES DE ILUMINACIÓN, ILUMINANCIAS Y DISTRIBUCIÓN DE LUMINANCIAS) . En este momento dichos niveles no son cumplidos se recomienda un mantenimiento más frecuente y riguroso.

No cuenta con iluminación de emergencia ni evacuación.

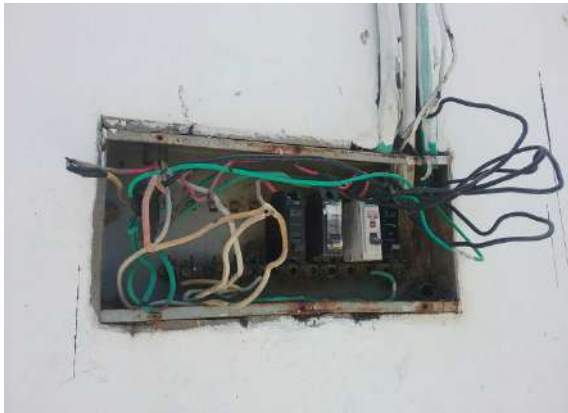
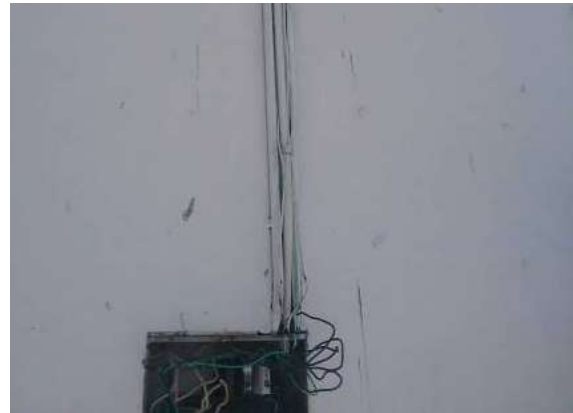
En algunas aulas de clase no hay instalaciones de iluminación lo que no permite tomar clases en las horas de la tarde noche, los tableros No cumplen con la normativa vigente ya que los tableros presentan daños físicos, mal ubicado, algunos no cuentan con tapa, conexiones deterioradas, conductores sin identificación, no cuentan con directorios claros y precisos, no cumple con la sección 6.3 código de colores para conductores del artículo 6º- simbología y señalización, no se cuenta con señalización de acuerdo a la sección 6.2 señalización de seguridad, circuitos desorganizados, No cumple con la sección 20.6.1.2 Requisitos de instalación ítem f. “No deben instalarse tuberías no metálicas en lugares expuestos a daños físicos o a la luz solar directa, si no están certificadas para ser utilizadas en tales condiciones”. Se debe realizar cambio de tubería PVC por tubería EMT y pintar con su color respectivo “NARANJA” en los exteriores del bloque al igual que en el interior del mismo. . Todo esto requerido por RETIE (Reglamento Técnico de Instalaciones Eléctricas)

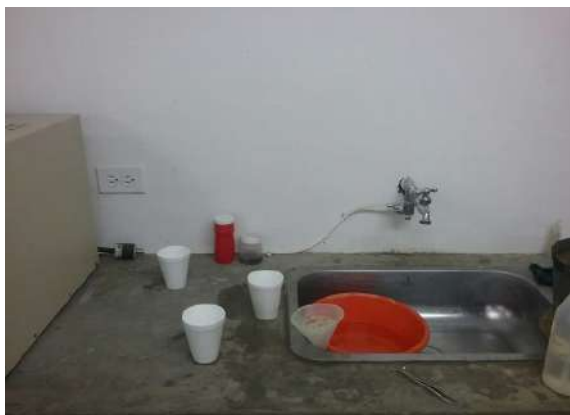
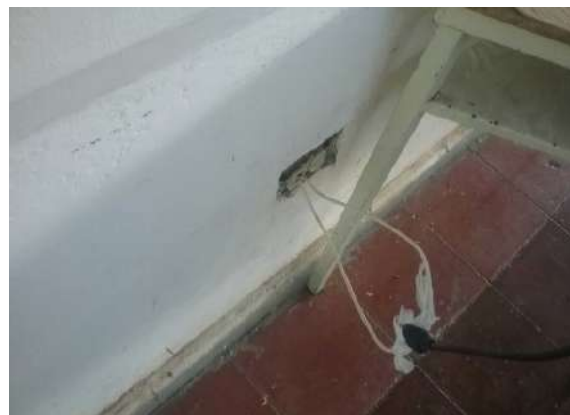
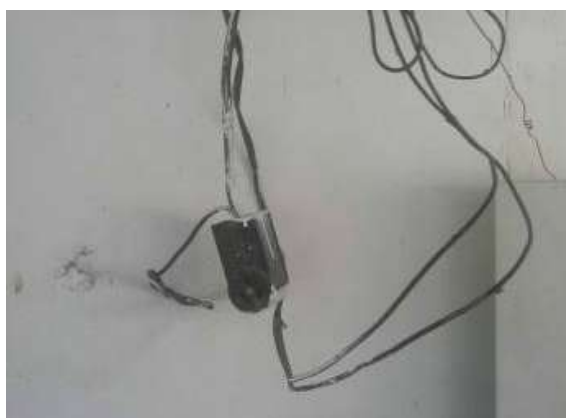
Algunas tomacorrientes presentan deterioro físicos, tapas rotas, ranuras de neutro tierra y fase quemadas, tapas mal instaladas, cajas sin empotrar con los conductores expuestos, malos empalmes, salidas de fuerza sin tapa de seguridad, cajas dañadas, algunos tomacorrientes no cuentan con ranura de tierra, no se cumple con el ítem f Las cajas para alojar dispositivos de mayor tamaño y peso que los interruptores o tomacorrientes, deben contar con los elementos de fijación de los dispositivos, capaces de soportar los esfuerzos mecánicos y eléctricos durante su vida de la caja de la sección 20.5.1 Requisitos de producto, en zonas húmedas no se utilizan tomacorrientes GFCI como lo dice la normativa vigente, se recomienda un mantenimiento y limpieza más rigurosa. Esto requerido por RETIE (Reglamento Técnico de Instalaciones Eléctricas)

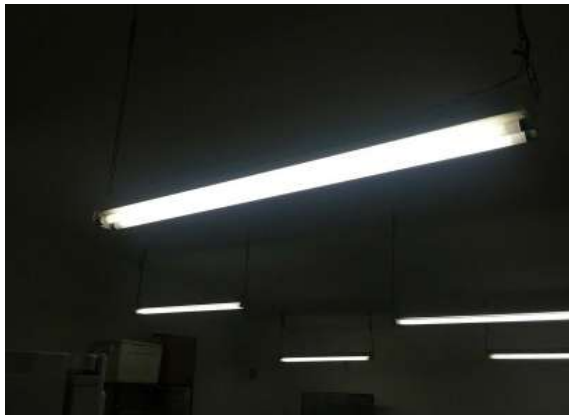
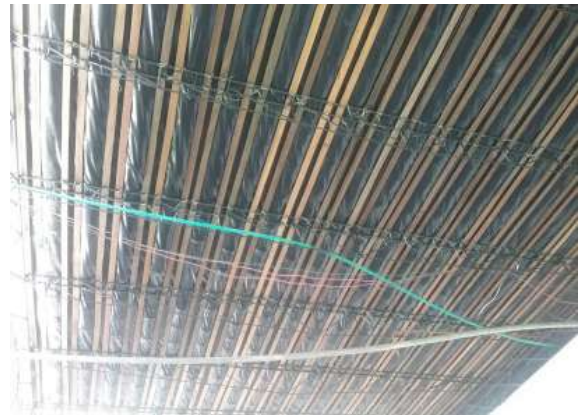
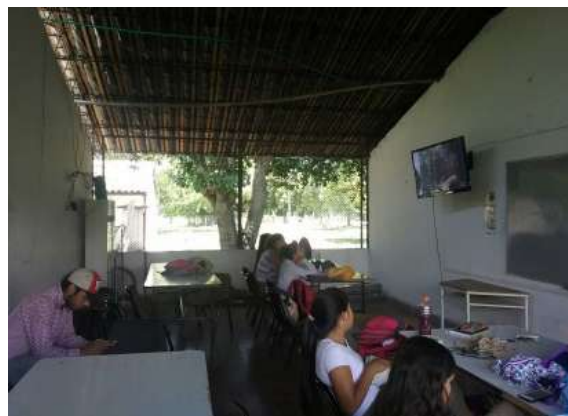
La iluminación funciona en unos espacios del bloque y en otros no hay, está dividida en, luminarias T5 Y T8 de 32W bombillos fluorescentes algunos con un evidente deterioro físico, suciedad y polvo en algunas luminarias, debe determinarse con un estudio técnico profesional la migración a nuevas fuentes como led y cumpliendo los niveles de iluminación exigidos por el “RETILAP”, sección 410 REQUISITOS GENERALES DEL DISEÑO DE ALUMBRADO INTERIOR (410.1 NIVELES DE ILUMINACIÓN, ILUMINANCIAS Y DISTRIBUCIÓN DE LUMINANCIAS) . En este momento dichos niveles no son cumplidos se recomienda un mantenimiento más frecuente y riguroso.

No cuenta con iluminación de emergencia ni evacuación

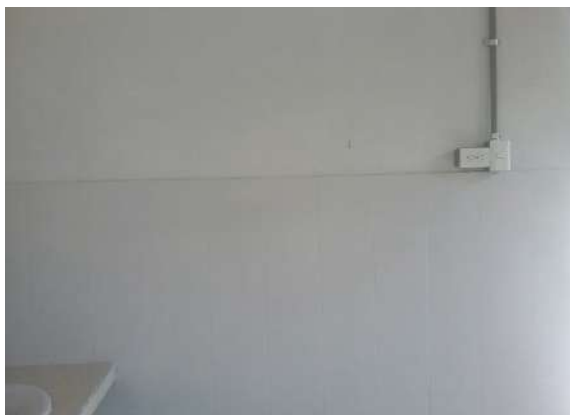
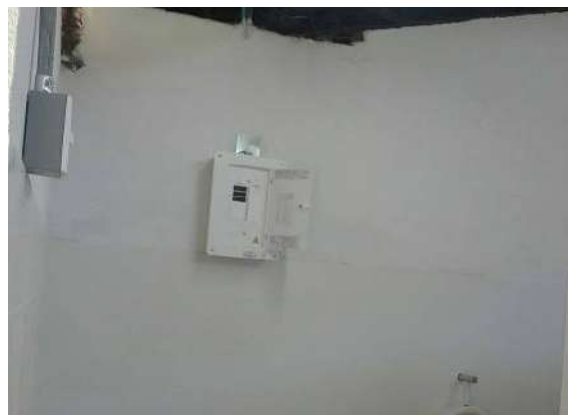
Bodega, baños, el bloque se encuentra en remodelación las luminarias son nuevas al igual que los tableros, no es posible generar un diagnóstico, se asume que al terminar la remodelación el bloque cumplirá con la normativa requerida por el reglamento técnico de instalaciones eléctricas (RETIE)

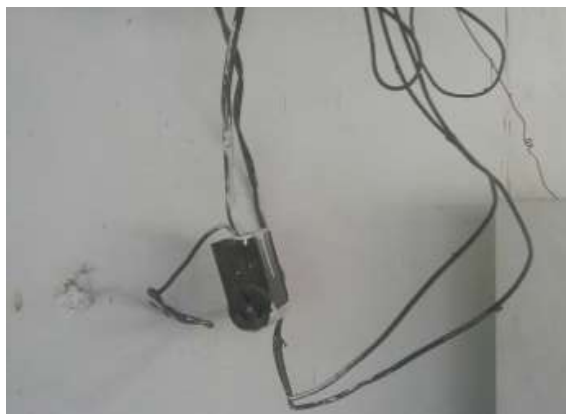
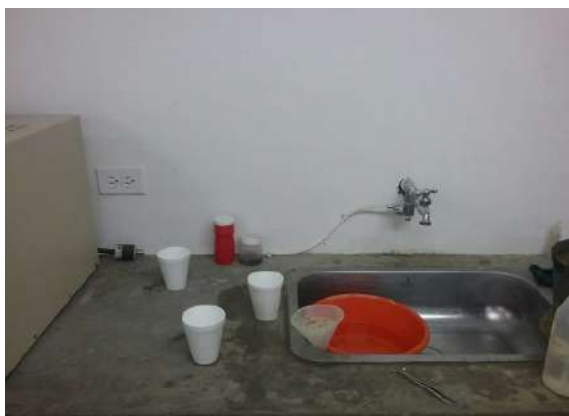
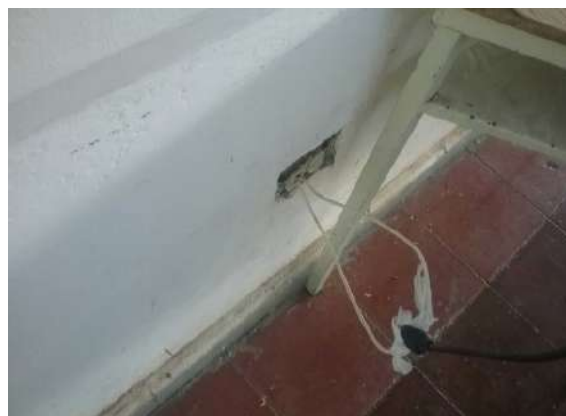
Algunas tomacorrientes presentan deterioro físicos, tapas rotas, ranuras de neutro tierra y fase quemadas, tapas mal instaladas, cajas sin empotrar con los conductores expuestos, malos empalmes, salidas de fuerza sin tapa de seguridad, cajas dañadas, algunos tomacorrientes no cuentan con ranura de tierra, no se cumple con el ítem f Las cajas para alojar dispositivos de mayor tamaño y peso que los interruptores o tomacorrientes, deben contar con los elementos de fijación de los dispositivos, capaces de soportar los esfuerzos mecánicos y eléctricos durante su vida de la caja de la sección 20.5.1

Requisitos de producto, en zonas húmedas no se utilizan tomacorrientes GFCI como lo dice la normativa vigente, se recomienda un mantenimiento y limpieza más rigurosa. Esto requerido por RETIE (Reglamento Técnico de Instalaciones Eléctricas).

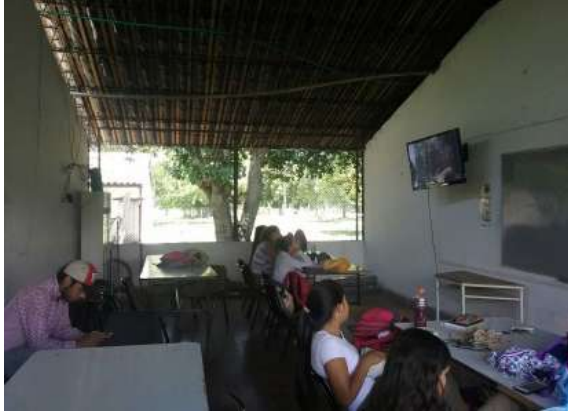
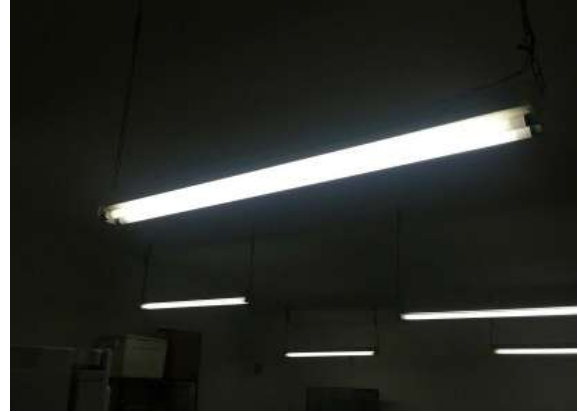
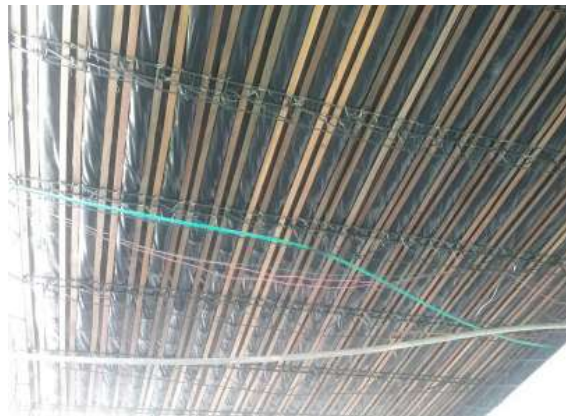
La iluminación funciona en unos espacios del bloque y en otros no hay, está dividida en, luminarias T5 Y T8 de 32W bombillos fluorescentes algunos con un evidente deterioro físico, suciedad y polvo en algunas luminarias, debe determinarse con un estudio técnico profesional la migración a nuevas fuentes como led y cumpliendo los niveles de iluminación exigidos por el “RETILAP”, sección 410 REQUISITOS GENERALES DEL DISEÑO DE ALUMBRADO INTERIOR (410.1 NIVELES DE ILUMINACIÓN, ILUMINANCIAS Y DISTRIBUCIÓN DE LUMINANCIAS) . En este momento dichos niveles no son cumplidos se recomienda un mantenimiento más frecuente y riguroso.

No cuenta con iluminación de emergencia ni evacuación

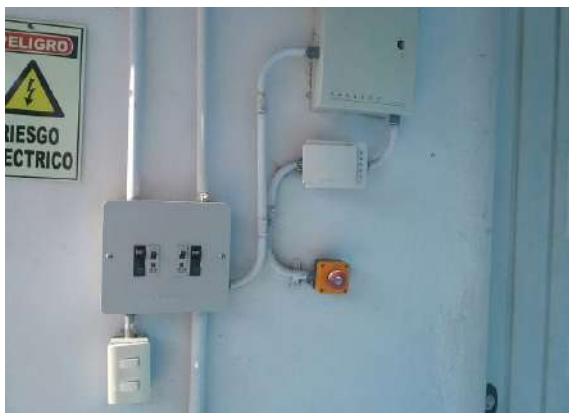
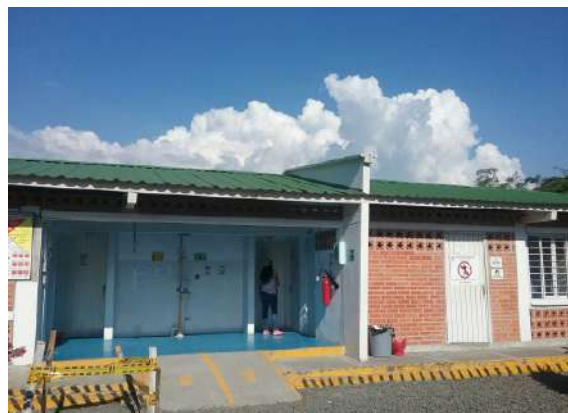
El bloque está siendo remodelado en la inspección visual se pudo verificar que hace falta el diagrama unifilar de los tableros, los tubos dentro del bloque son PVC, deben cambiarse a Tubo eléctrico metálico de pared delgada (tipo EMT) y la tubería metálica se debe marcar con franjas de 10 cm de color “NARANJA” para identificarlos de cualquier otro uso, todo de acuerdo al reglamento técnico de instalaciones eléctricas (RETIE)

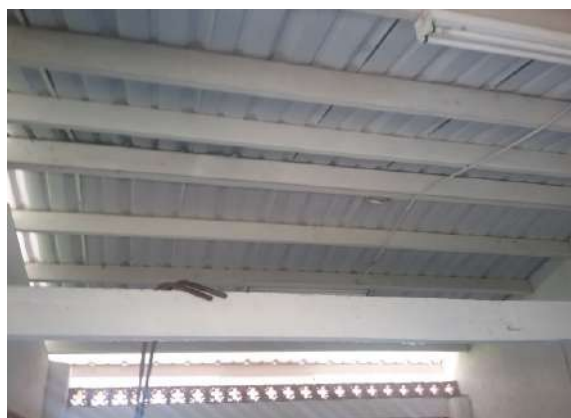
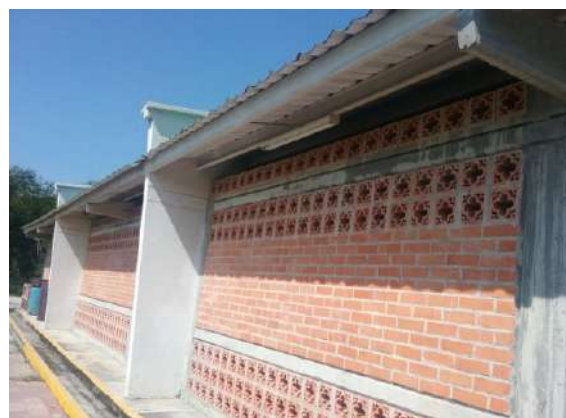
La iluminación es nueva y aparentemente funciona bien está dividida en, luminarias T5 Y T8 de 32W bombillos fluorescentes, se debe realizar cambio de tubería PVC por EMT, debe determinarse con un estudio técnico profesional la migración a nuevas fuentes como led y cumpliendo los niveles de iluminación exigidos por el “RETILAP”, sección 410 REQUISITOS GENERALES DEL DISEÑO DE ALUMBRADO INTERIOR (410.1 NIVELES DE ILUMINACIÓN, ILUMINANCIAS Y DISTRIBUCIÓN DE LUMINANCIAS).

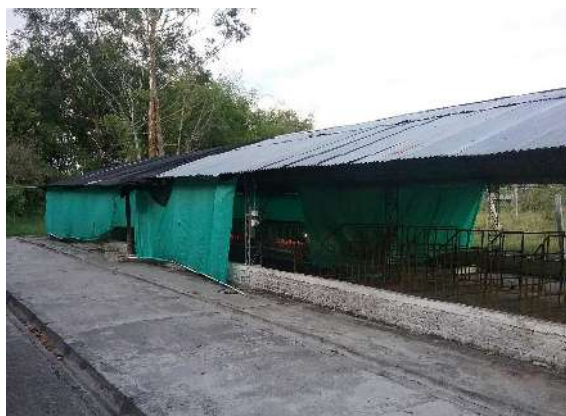
No deben instalarse tuberías no metálicas en lugares expuestos a daños físicos o a la luz solar directa, si no están certificadas para ser utilizadas en tales condiciones y las partes de canalizaciones que estén expuestas o a la vista, deben marcarse en franjas de color naranja de al menos 10 cm de anchas para distinguirlas de otros usos.

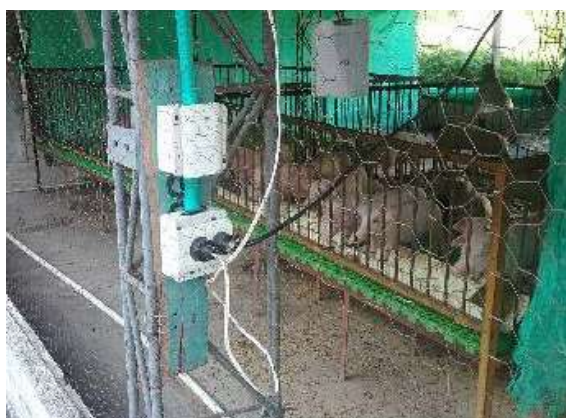
En este bloque solo hay un tomacorriente del cual se desprende dos extensiones. Una de las cuales no cuenta con conductor de tierra, lo cual incumple con lo establecido en la sección 27.4 de RETIE además genera un gran riesgo para las instalaciones y las personas que las usan.

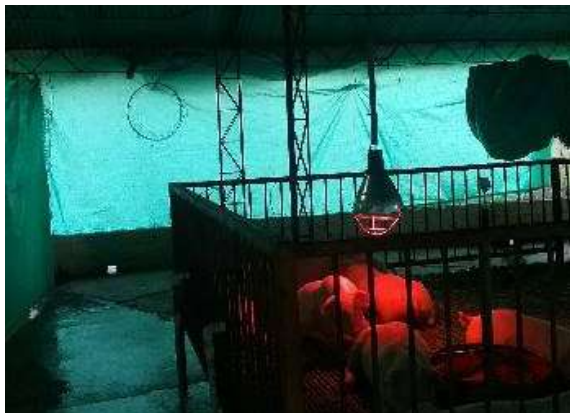
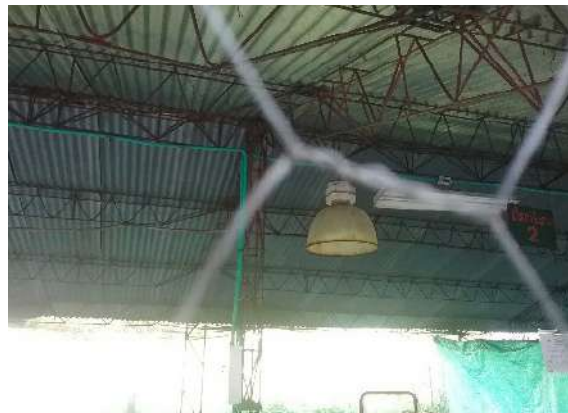
La iluminación del bloque consta de bombillos alógenos y luminarias de doble tubo fluorescente ambos en mal estado. La tubería es PVC y las instalaciones están en mal estado. Aunque en este bloque no se necesite mucho de la iluminación se debe determinar con un estudio que se estén cumpliendo los niveles exigidos en el RETILAP.

Ilustración 269. Iluminación bloque 47.
Fuente: equipo de diagnóstico.

Ilustración 270. Iluminación bloque 47.
Fuente: equipo de diagnóstico.

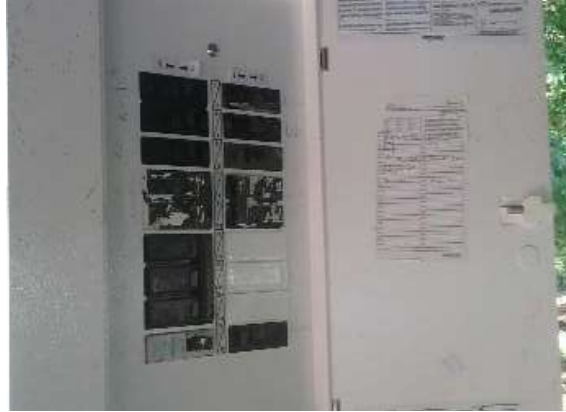
Ilustración 271: tablero bloque 49.
Fuente: equipo de diagnóstico.

El tablero eléctrico está en buen estado instalado pero no cuenta con las marcaciones exigidas en la sección 20.23 del RETIE.

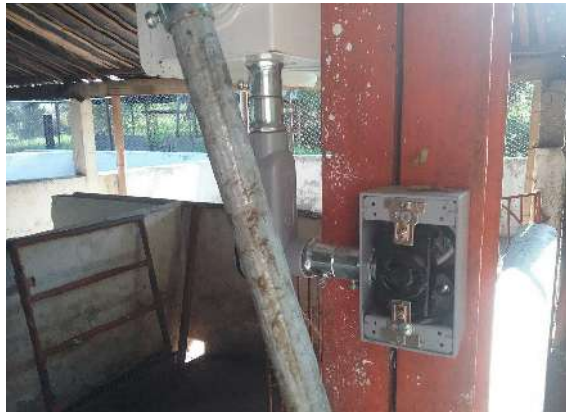
En este bloque se usan tomacorrientes bifásicos instalados con tubería metálica sin marcar, están en buen estado funcional aunque algunas se encuentran sin tapa.

Ilustración 272: toma bloque 49.
Fuente: equipo de diagnóstico.

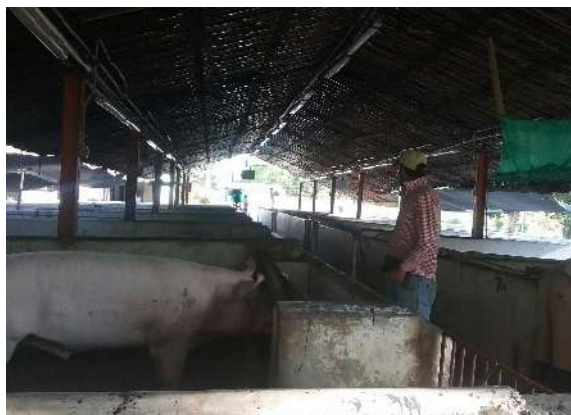
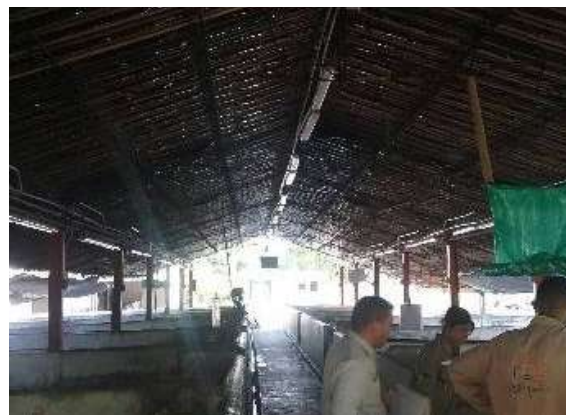
La iluminación del bloque consta de luminarias de doble tubo fluorescente t8 de 32W. La tubería es metálica y no cuenta con la respectiva marcación naranja. Se debe determinar con un estudio que se estén cumpliendo los niveles exigidos en el RETILAP.

Ilustración 273. Iluminación bloque 49.
Fuente: equipo de diagnóstico.

Ilustración 274. Iluminación bloque 49.
Fuente: equipo de diagnóstico.

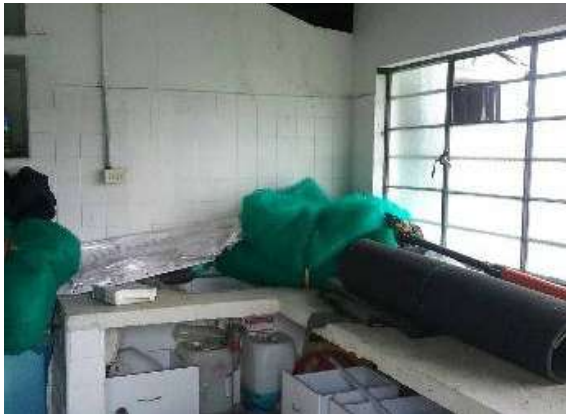
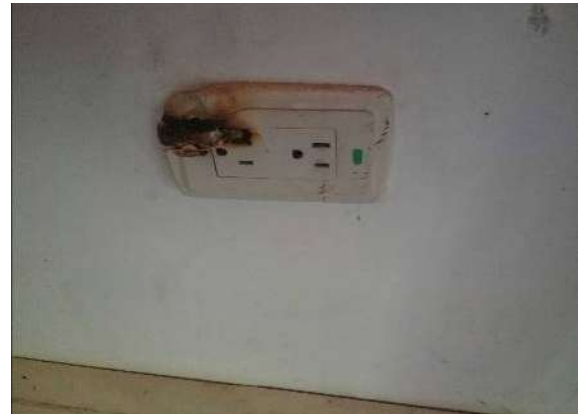
Los que están instalados por fuera de la canaleta están en mal estado quemados sueltos o sin tapa, en la cocina se debe reemplazar el tomacorriente por GFCI y se debe marcar la tubería metálica con el respectivo color naranja.

Ilustración 277. Tomacorriente bloque 50.
Fuente: equipo de diagnóstico.

Ilustración 278. Tomacorriente bloque 50.
Fuente: equipo de diagnóstico.

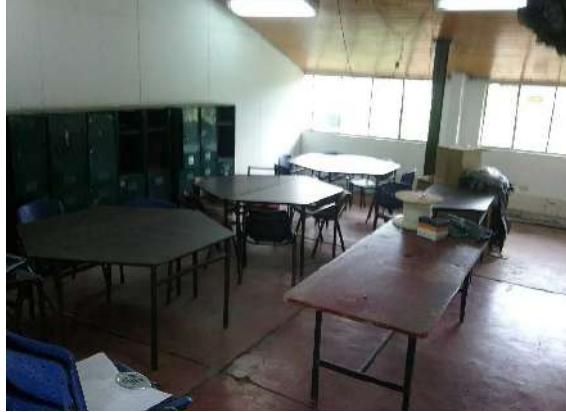
Las salidas de iluminación son las suficientes pero debe determinarse con un estudio técnico profesional si se está cumpliendo con los niveles de iluminación exigidos por el “RETILAP”, sección 410 REQUISITOS GENERALES DEL DISEÑO DE ALUMBRADO INTERIOR (410.1 NIVELES DE ILUMINACIÓN, ILUMINANCIAS Y DISTRIBUCIÓN DE LUMINANCIAS). En este momento no cuenta con iluminación de emergencia ni de evacuación. La iluminación está compuesta por tubos fluorescentes presentando fallo de alguno de estos.

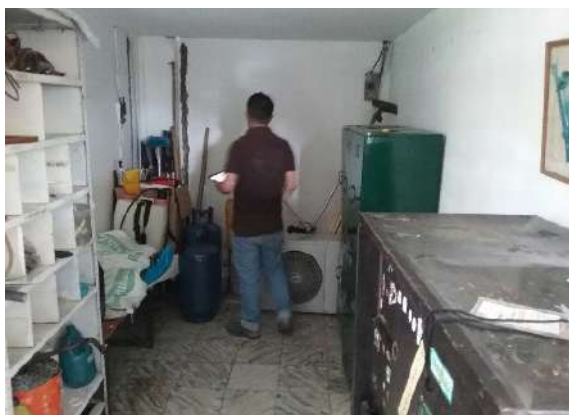
Tanto la acometida como los tableros en este bloque son bastante antiguos y presentan un gran deterioro. Además de no cumplir con la normatividad exigida RETIE 6.3 (código de colores) RETIE20.23 (tableros eléctricos y celdas).

No deben instalarse tuberías no metálicas en lugares expuestos a daños físicos o a la luz solar directa, si no están certificadas para ser utilizadas en tales condiciones y las partes de canalizaciones que estén expuestas o a la vista, deben marcarse en franjas de color naranja de al menos 10 cm de anchas para distinguirlas de otros usos RETIE 20.6.

Ilustración 286. Tableros.
Fuente: equipo de diagnóstico.

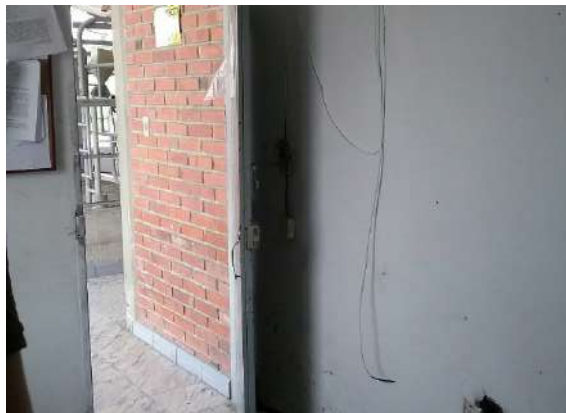
En general todas las salidas eléctricas están en pésimo estado. Están sueltas sin tapa, rotas o quemadas. Además en los sitios donde se requiere no están instalados los tomacorrientes requeridos GFCI.

Ilustración 288: bloque 57 tomacorrientes.
Fuente: equipo de diagnóstico.

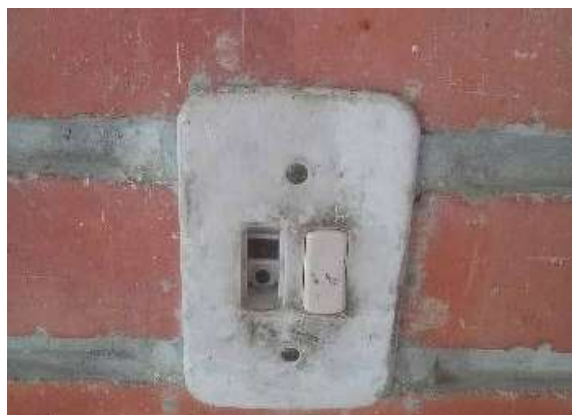
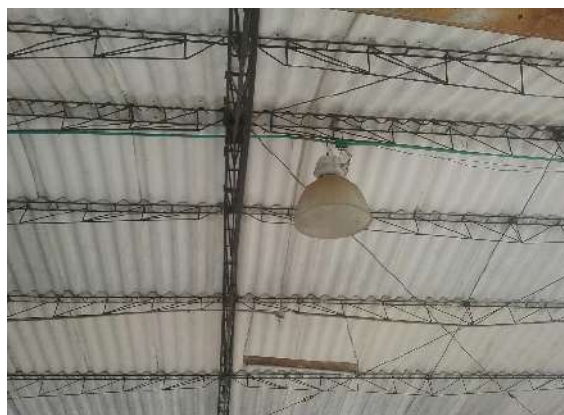
En los laboratorios algunas de las luminarias estaban siendo remplazadas las que no se encontraban en buen estado. En el área de ordeño la iluminación se componía de luminarias de doble tubo fluorescente y bombillos alógenos, tanto estas como la instalación están en mal estado y no cumplen con la norma hay cables expuestos, se encuentra tubería pvc expuesta a daños físicos lo cual no es permitido por RETIE artículo 20°. REQUERIMIENTOS PARA LOS PRODUCTOS (20.6.1.2 Requisitos de instalación). se evidencia la falta de mantenimiento

Ilustración 289. Bloque 57. Iluminación.
Fuente: equipo de diagnóstico.

Ilustración 290. Bloque 57. Iluminación.
Fuente: equipo de diagnóstico

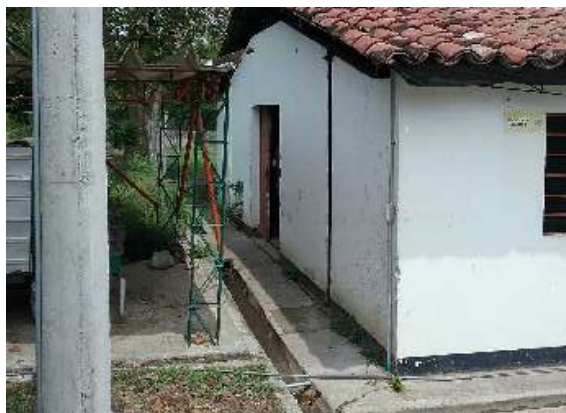
Ilustración 292: bloque 59.
Fuente: equipo de diagnóstico.

La acometida llega en cable encauchetado por tubería metálica y se encuentra en buen estado la igual que los tableros. Solamente faltan las marcaciones exigidas en las secciones 2.6 (tubería) y 20.23 (tableros) del RETIE

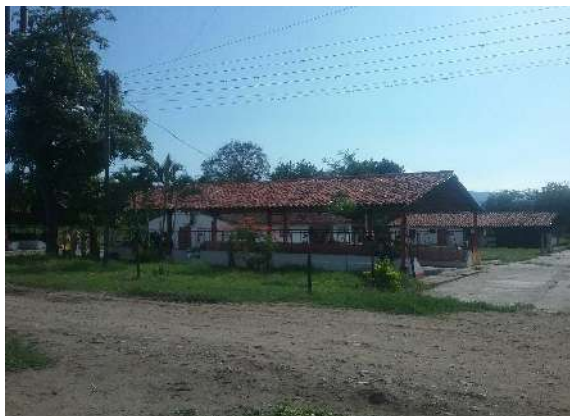
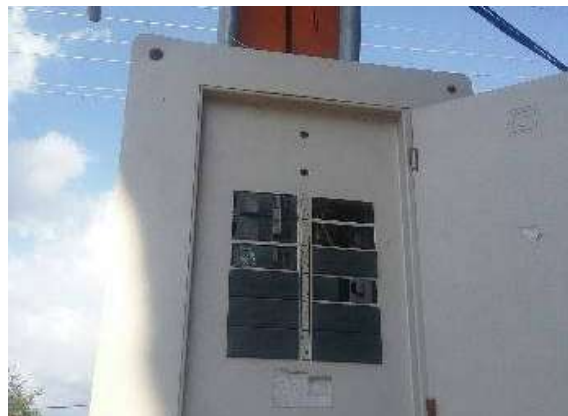
Ilustración 294. Bloque 60.
Fuente: equipo de diagnóstico.

La acometida llega en cable encauchetado por tubería metálica y se encuentra en buen estado la igual que los tableros. Solamente faltan las marcaciones exigidas en las secciones 2.6 (tubería) y 20.23 (tableros) del RETIE.

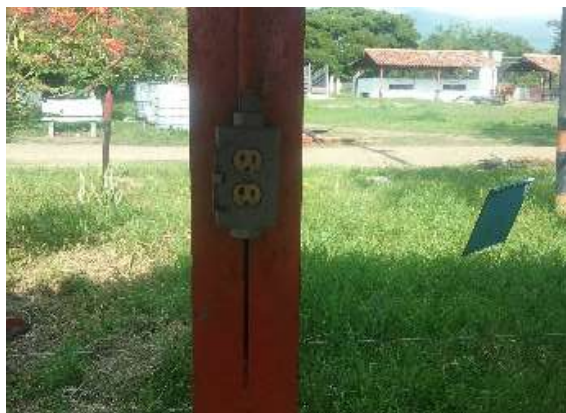
Ilustración 296: bloque 60.
Fuente: equipo de diagnóstico.

Las tomacorrientes están deterioradas se recomienda aunque en buen estado funcional.

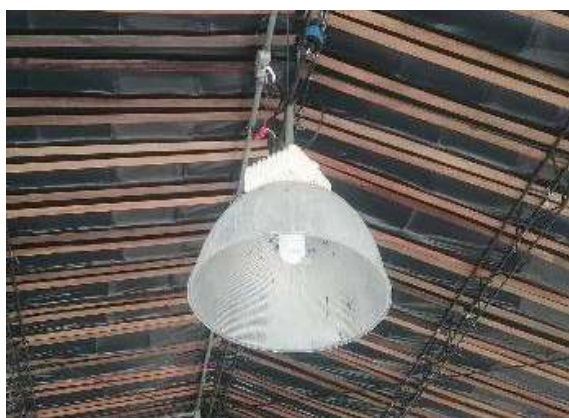
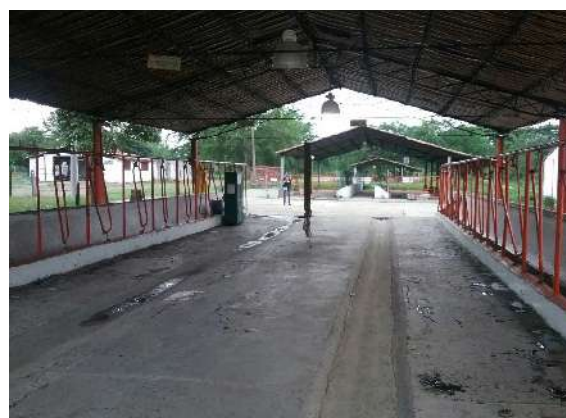
Las luminarias evidencian falta de mantenimiento. Hay conductores expuestos la tubería es metálica y no se encuentra marcada con el respectivo color naranja.

Ilustración 297. Iluminación. Bloque 60.
Fuente: equipo de diagnóstico.

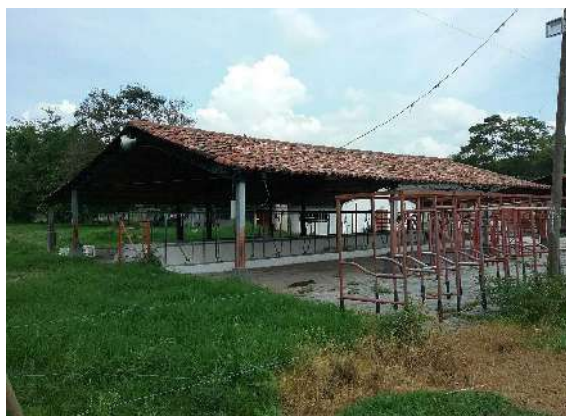
Ilustración 299: bloque 61.
Fuente: equipo de diagnóstico.

La acometida llega en cable trenzado y esta se encuentra en mal estado al llegar al bloque se presentan conductores energizados al alcance de las personas o animales. Faltan las marcaciones exigidas en las secciones 2.6 (tubería) y 20.23 (tableros) del RETIE.

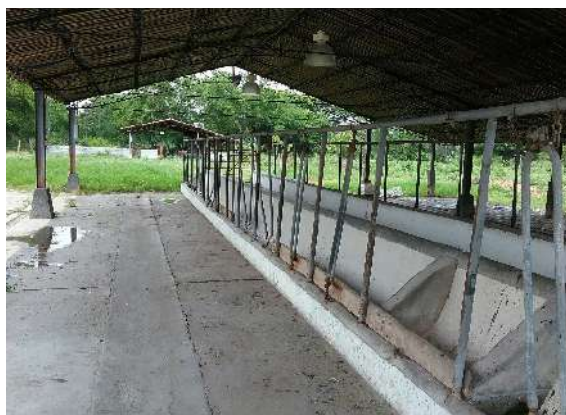
Las luminarias evidencian falta de mantenimiento. Hay conductores expuestos la tubería es metálica y no se encuentra marcada con el respectivo color naranja.

Ilustración 300: iluminación. Bloque 61.
Fuente: equipo de diagnóstico

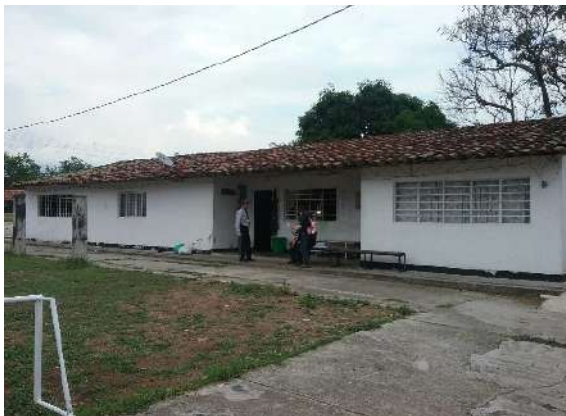
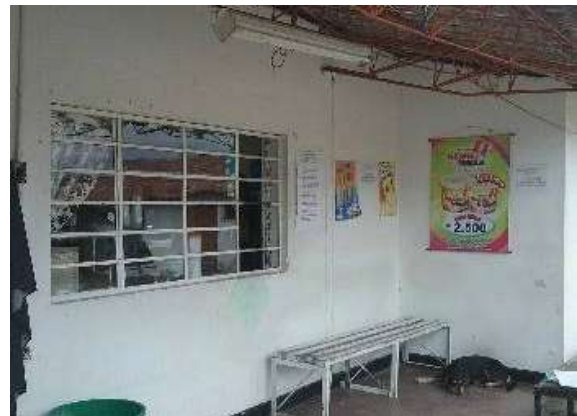
Ilustración 301. Bloque 62.
Fuente: equipo de diagnóstico.

Tanto la acometida como los tableros de este bloque están en mal estado. No se cumple el código de colores hay conductores expuestos y la tubería no es la permitida. Además de notarse la falta de conductor de puesta a tierra en algunos circuitos.

Ilustración 302. Acometida 62.
Fuente: equipo de diagnóstico.
