DIAGNÓSTICO I N T E G R A L

BUGA / Vol. 3

Centro No. 39

Centro agropecuario de Buga / Hacienda la Julia Caisa

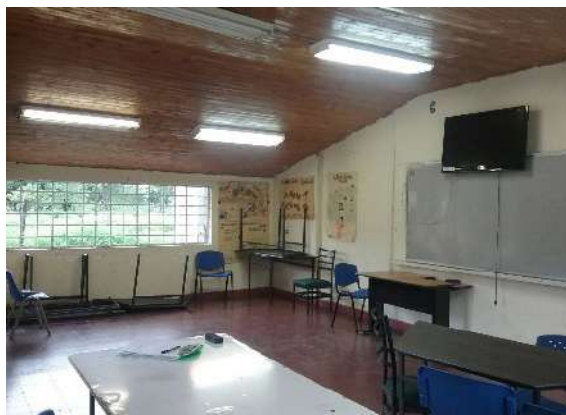
Se está implementando tecnología led para remplazar iluminación por tubos fluorescentes ya que está presentando algunos fallos.

En este momento no cuenta con iluminación de emergencia ni de evacuación

Ilustración 303: iluminación bloque 62.
Fuente: equipo de diagnóstico.

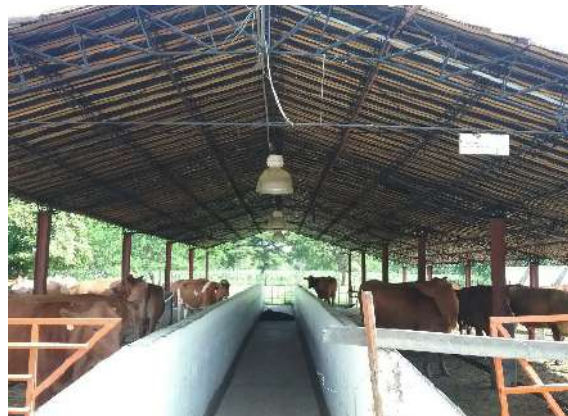
Ilustración 304: bloque 61.
Fuente: equipo de diagnóstico.

La acometida llega en cable trenzado sin canalizar hay empalmes al aire libre sin protección alguna lo que genera un riesgo de tensión de contacto ya que están cerca de la estructura metálica del edificio.

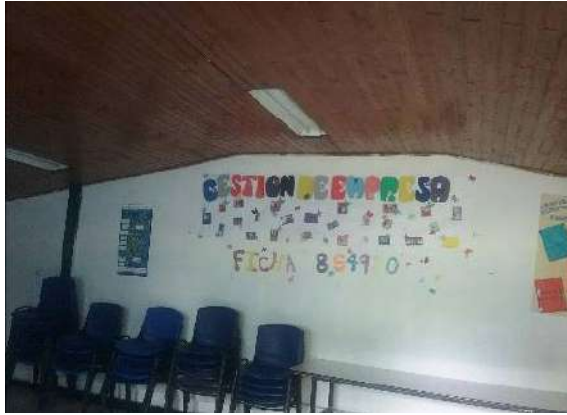
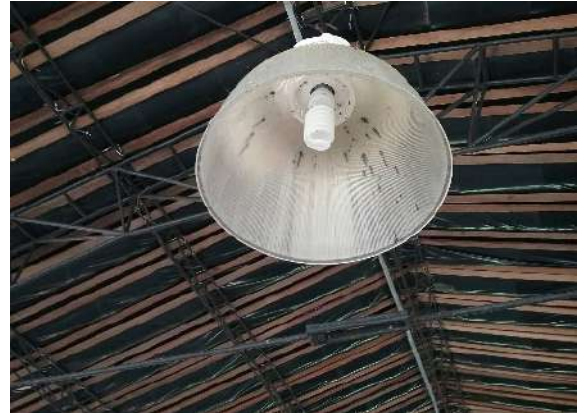
Las luminarias evidencian falta de mantenimiento. Hay conductores expuestos la tubería es metálica y no se encuentra marcada con el respectivo color naranja RETIE sección 20.6.

Ilustración 306. Iluminación. Bloque 63.
Fuente: equipo de diagnóstico.

Ilustración 305. Iluminación. Bloque 63.
Fuente: equipo de diagnóstico.

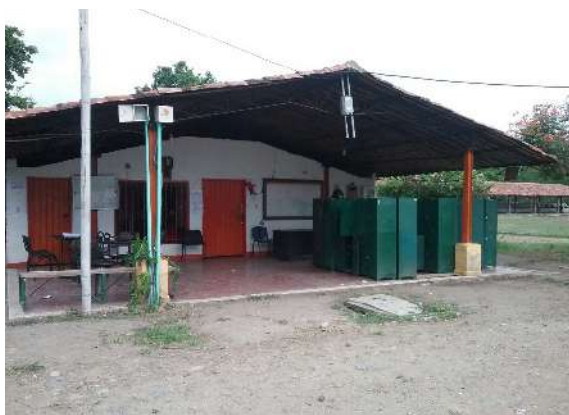
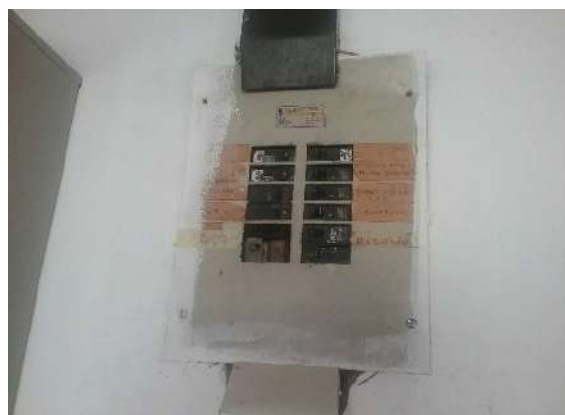
Ilustración 307. Bloque 64. Fuente: equipo de diagnóstico.

La acometida al centro está en muy mal estado el cable está expuesto , se encuentra tubería pvc expuesta a daños físicos lo cual no es permitido por RETIE artículo 20°. REQUERIMIENTOS PARA LOS PRODUCTOS (20.6.1.2 Requisitos de instalación). Los tableros están sin tapa sin marcación y no se cumple el código de colores exigido en RETIE (6.3 CÓDIGO DE COLORES PARA CONDUCTORES).

Ilustración 308. Acometida 64. Fuente: equipo de diagnóstico.

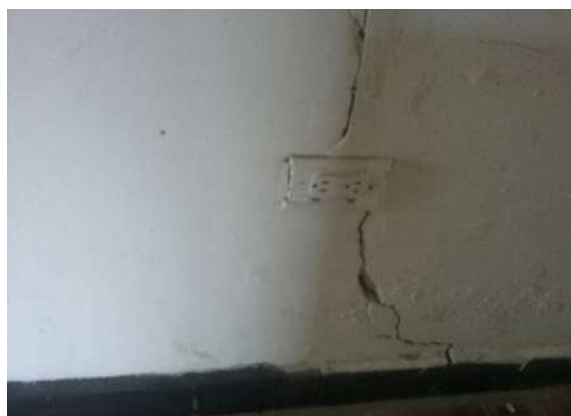
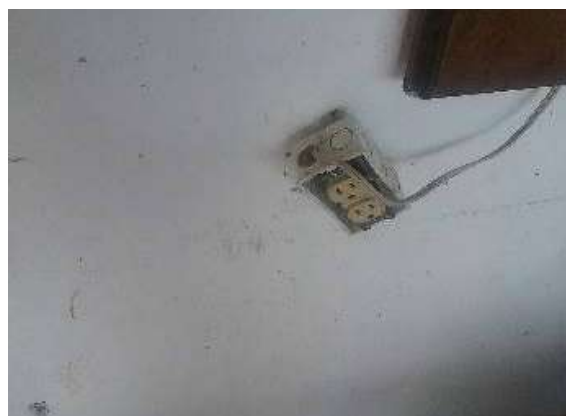
Los tomacorrientes de este bloque están en muy mal estado además no son los suficientes lo que a causa que se usaran extensiones improvisadas para tener cobertura. Estas extensiones están muy mal implementadas no tienen ninguna protección al contacto directo el cable no es el adecuado y no tienen conductor de tierra lo que representa un gran riesgo para los equipo y las personas.

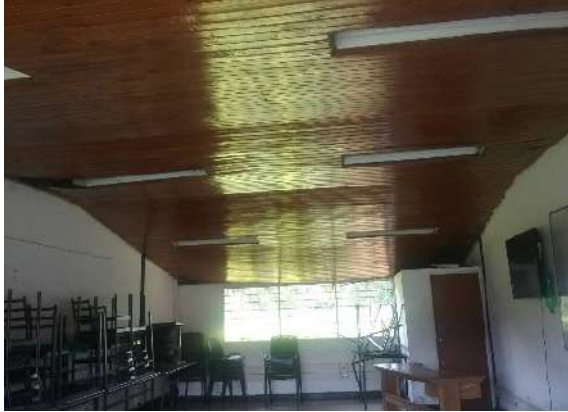
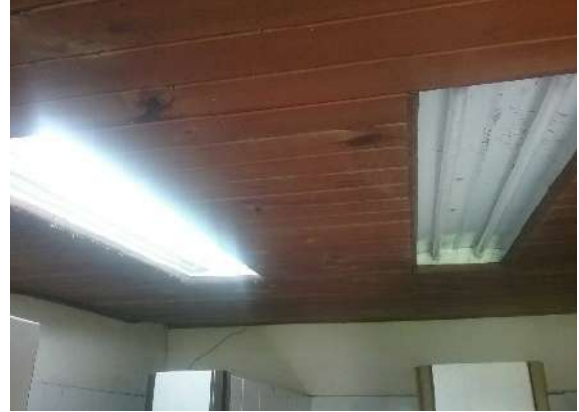
Las salidas de iluminación se componen de luminarias fluorescentes de doble tubo de los cuales muchos se encuentran fallando. Debe determinarse con un estudio técnico profesional si se está cumpliendo con los niveles de iluminación exigidos por el “RETILAP”, sección 410 REQUISITOS GENERALES DEL DISEÑO DE ALUMBRADO INTERIOR (410.1 NIVELES DE ILUMINACIÓN, ILUMINANCIAS Y DISTRIBUCIÓN DE LUMINANCIAS).

En este momento no cuenta con iluminación de emergencia ni de evacuación

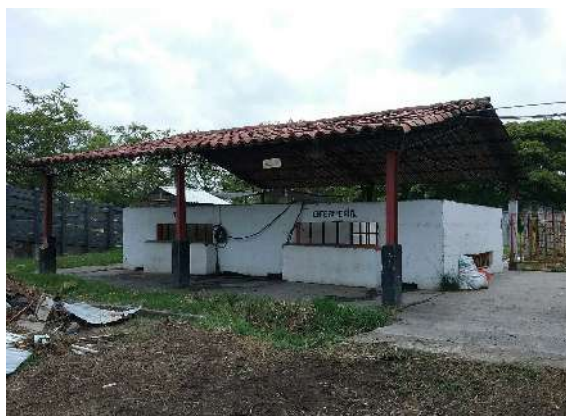
La acometida de este centro solo alimenta la iluminación llega en cable trenzado sin canalizar y esta se encuentra en mal estado.

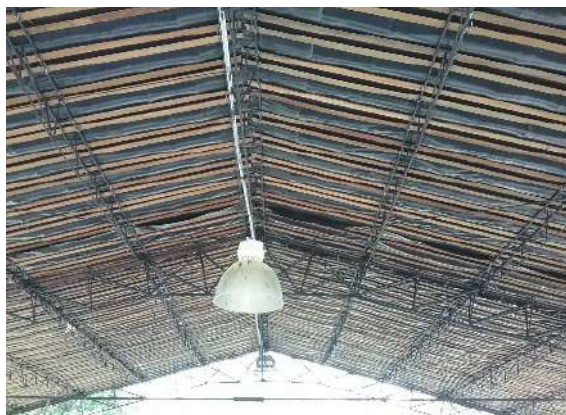
Las luminarias tienen bombillo ahorrador evidencian falta de mantenimiento. Hay conductores expuestos la tubería es metálica y no se encuentra marcada con el respectivo color naranja.

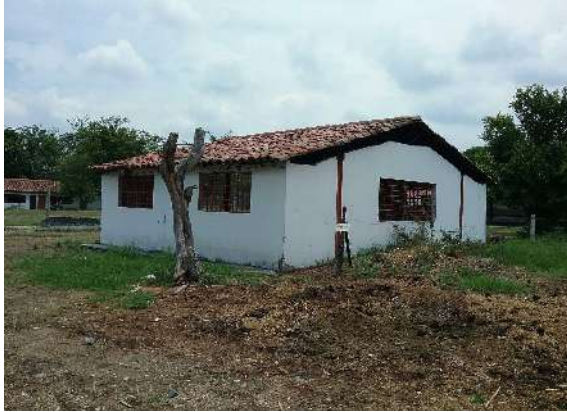
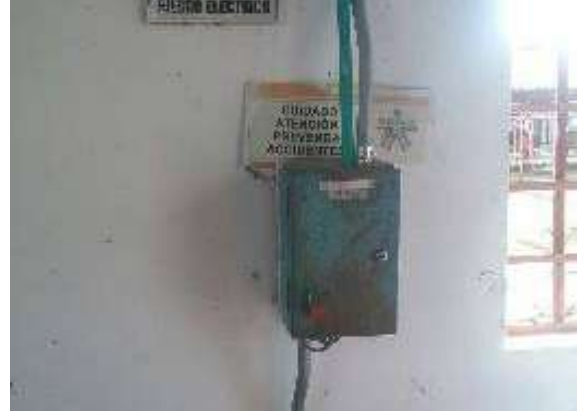
Este bloque se usa para picas pasto la acometida viene en cable encauchetado, está bien y se entra en tubería metálica solamente hace falta la respectiva marcación de color naranja.

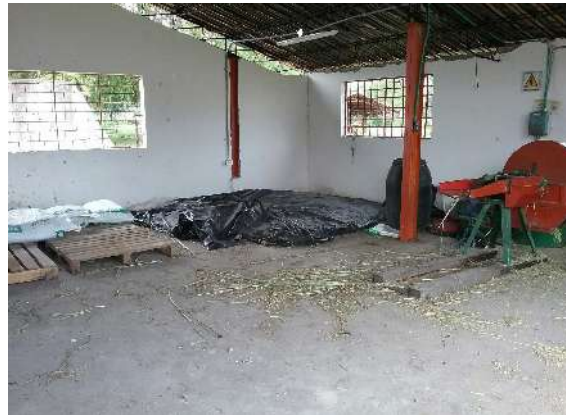
Los tomacorrientes de este bloque están en buen estado solo falta la respectiva marcación naranja en la tubería.

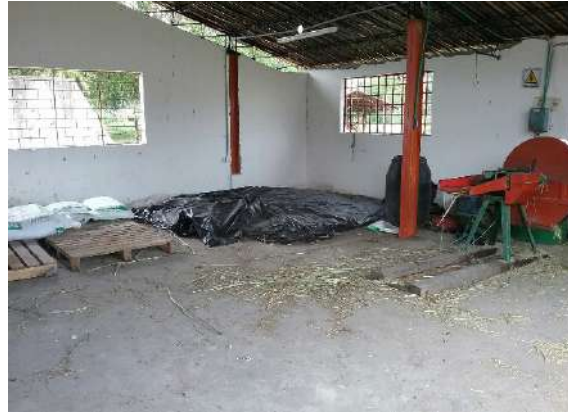
En el bloque hay una maquina picapasto la maquina está en buen estado y es funcional sin embargo la tubería de la instalación es PVC se debe cambiar a tubería EMT debidamente marcada con una franja de color naranja de mínimo 10cm de ancho para diferenciarla de otros usos.

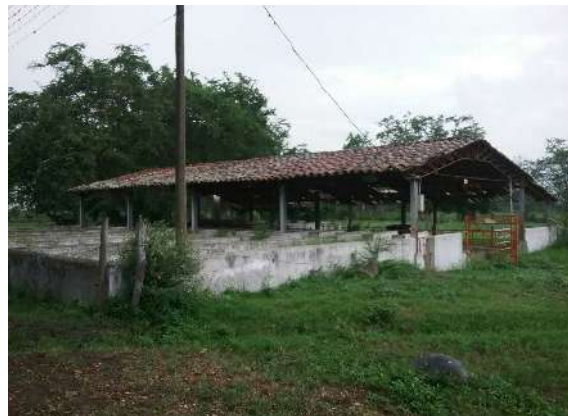
La acometida llega en cable trenzado sin canalizar lo que debido a que no es cable adecuado para intemperie está en muy mal estado.

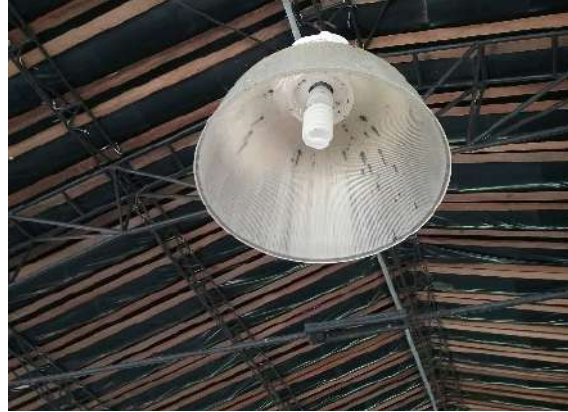
Las luminarias evidencian falta de mantenimiento. Hay conductores expuestos la tubería es metálica y no se encuentra marcada con el respectivo color naranja RETIE sección 20.6.

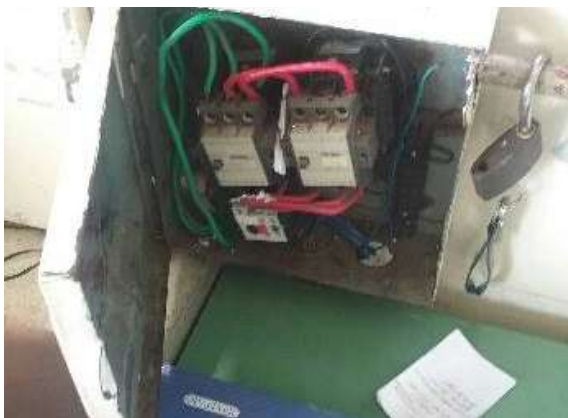
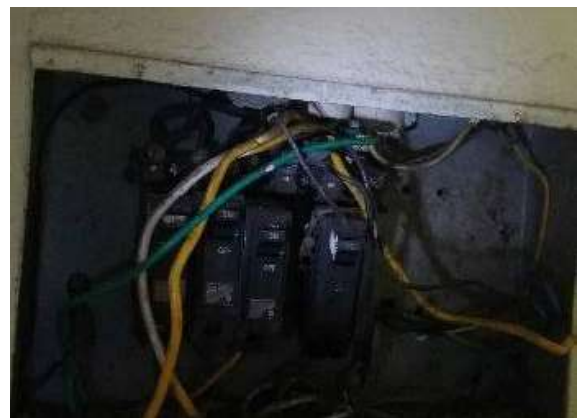
Hay dos tableros en el bloque ambos en muy mal estado y presentan do un gran riesgo para cualquiera que necesite operarlos.

No deben instalarse tuberías no metálicas en lugares expuestos a daños físicos o a la luz solar directa, si no están certificadas para ser utilizadas en tales condiciones y las partes de canalizaciones que estén expuestas o a la vista, deben marcarse en franjas de color naranja de al menos 10 cm de anchas para distinguirlas de otros usos RETIE 20.6.

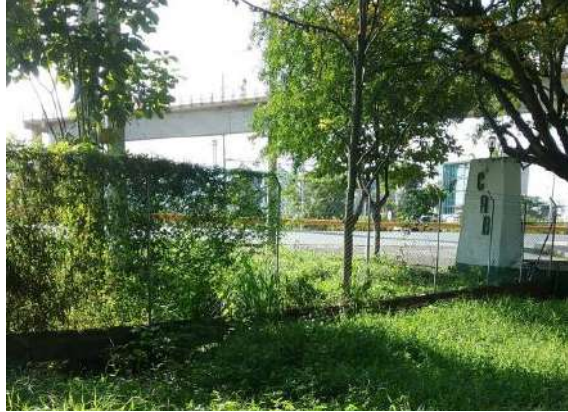
La Acometida general de Acueducto de este centro no pudo ser localizada debido a que no se conocía su localización exacta y la maleza se encontraba bastante alta, lo que impidió su localización.

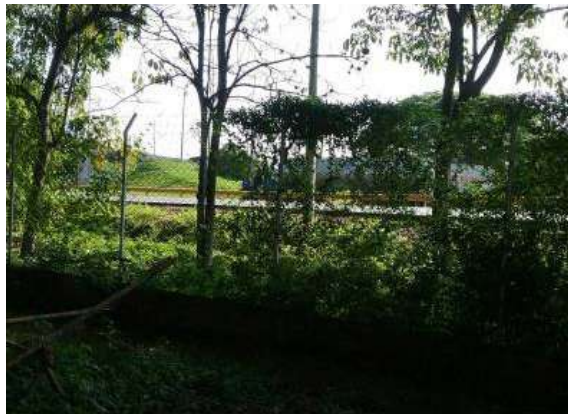
La Acometida general de Gas Natural de este centro no pudo ser localizada debido a que no se conocía su localización exacta y la maleza se encontraba bastante alta, lo que impidió su localización.

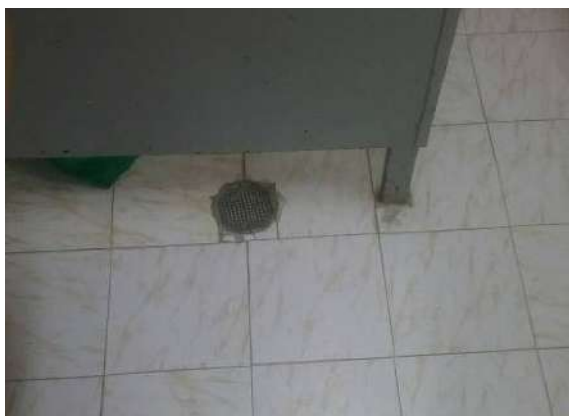
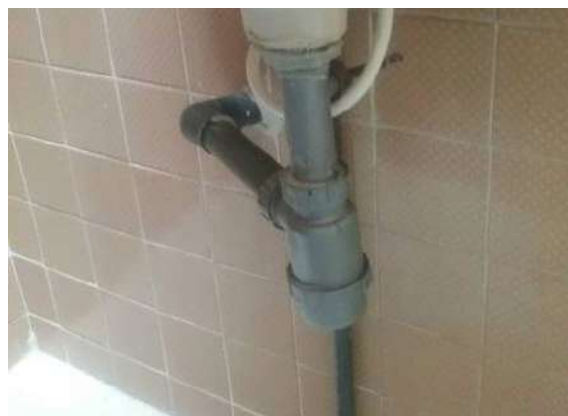
El bloque cuenta en su interior con los desagües en las zonas de los baños y cocina, no presenta ningún problema de desagüe, se recomienda cambiar sifones de piso que se encuentren en mal estado.

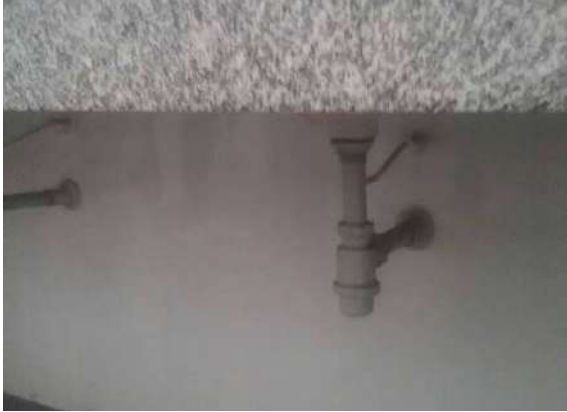
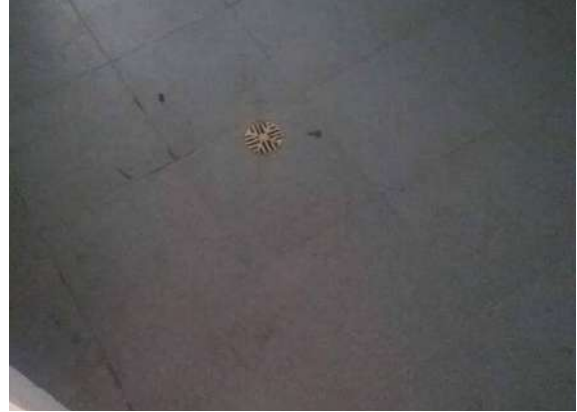
El bloque cuenta en su interior con los desagües en las zonas de los baños, no presenta ningún problema de desagüe, se recomienda cambiar sifones de piso que se encuentren en mal estado.

Ilustración 350 Sifón de lavamanos en PVC de 2".
Fuente: equipo de diagnóstico.

Ilustración 351 Sifón de piso plástico de 2".
Fuente: equipo de diagnóstico.

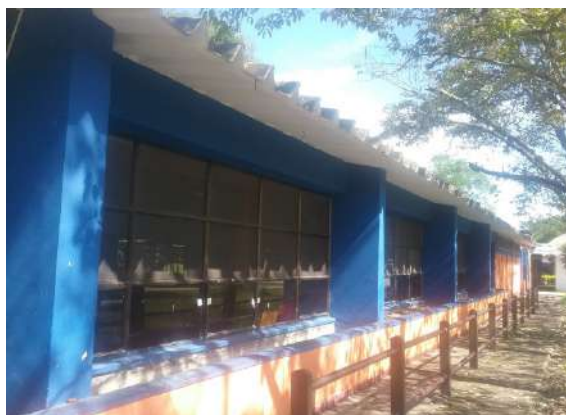
La cubierta del Bloque se encuentra a dos aguas, no se realiza ninguna captación de las aguas lluvias, entregan directamente al suelo, lo que causa deterioro de la placa.

Ilustración 358 Fachada bloque 3.
Fuente: equipo de diagnóstico.

- Se requiere efectuar pruebas y sondeos en los desagües de A. Negras del edificio a nivel del primer piso
- Se debe realizar mantenimiento periódico de los aparatos sanitarios y griferías de todos los baños y cocinas del bloque, para evitar que los sanitarios descargan lentamente.
- Se recomienda cambiar o realizar mantenimiento a los aparatos sanitarios que no funcionan correctamente.
- Se recomienda realizar un manejo de aguas lluvias, debido a que entregan a suelo y generan deterioro de la placa.

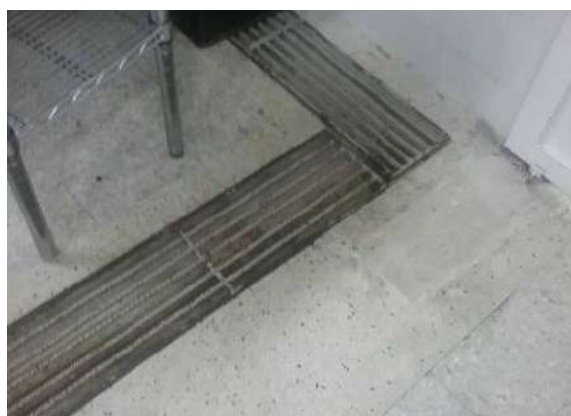
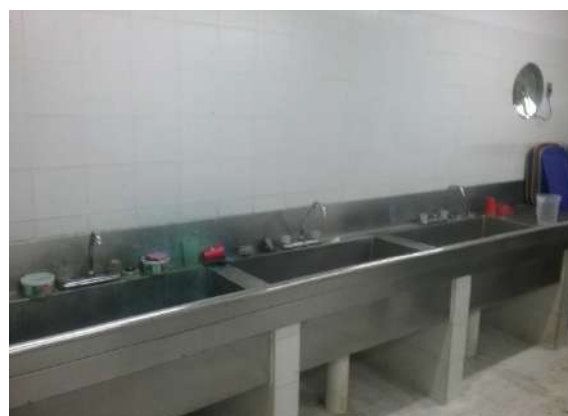
El bloque cuenta en su interior con los desagües en las zonas de los baños, no presenta ningún problema de desagüe, se recomienda cambiar sifones de piso que se encuentren en mal estado.

Ilustración 359 Sifón de piso en acero.
Fuente: equipo de diagnóstico.

Ilustración 360 Sifón de Lavamanos en PVCS en 4".
Fuente: equipo de diagnóstico.

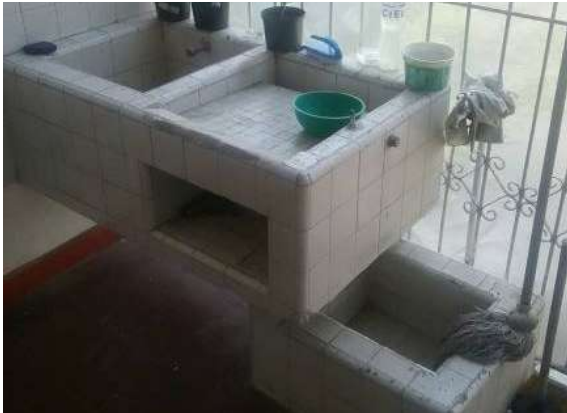
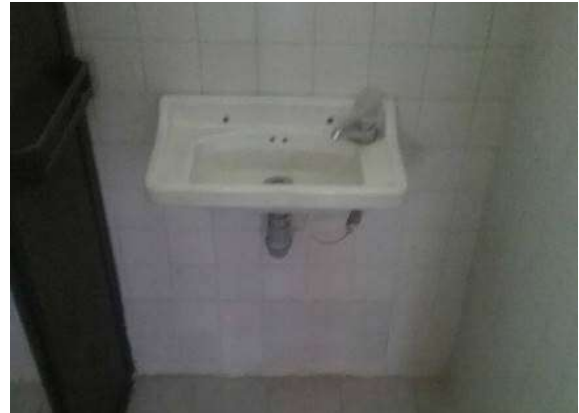
Las instalaciones de la cocina y los baños se encuentran en mal estado físico y funcionamiento correcto.

Ilustración 363 Lavadero enchapado.
Fuente: equipo de diagnóstico.

Ilustración 364 Lavamanos tipo llave.
Fuente: equipo de diagnóstico.

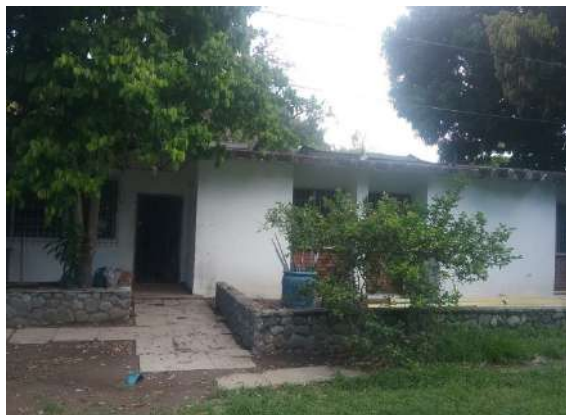
La cubierta del Bloque se encuentra a dos aguas, no se realiza ninguna captación de las aguas lluvias, entregan directamente al suelo, lo que causa deterioro de la placa.

Ilustración 366 Fachada bloque 4.
Fuente: equipo de diagnóstico.

- No presenta problemas de desagües en los baños y cocina.
- Se requiere efectuar pruebas y sondeos en los desagües de A. Negras del edificio a nivel del primer piso.
- Se debe realizar mantenimiento periódico de los aparatos sanitarios y griferías de todos los baños y cocinas del bloque, para evitar que los sanitarios descargan lentamente.
- Se recomienda cambiar o realizar mantenimiento a los aparatos sanitarios que no funcionan correctamente.
- Se recomienda realizar un manejo de aguas lluvias, debido a que entregan a suelo y generan deterioro de la placa.

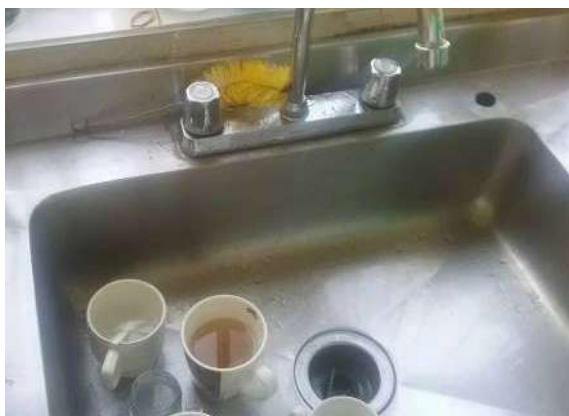
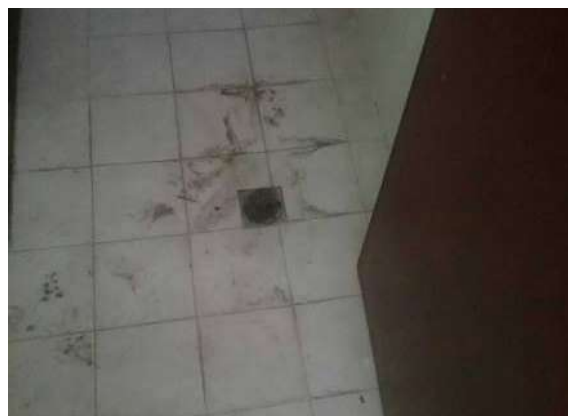
El bloque cuenta en su interior con los desagües en las zonas de los baños, no presenta ningún problema de desagüe, se recomienda cambiar sifones de piso que se encuentran en mal estado.

Ilustración 367 Sifón de lavaplatos en PVC de 2".
Fuente: equipo de diagnóstico.

Ilustración 368 Sifón de piso en aluminio de 3".
Fuente: equipo de diagnóstico.

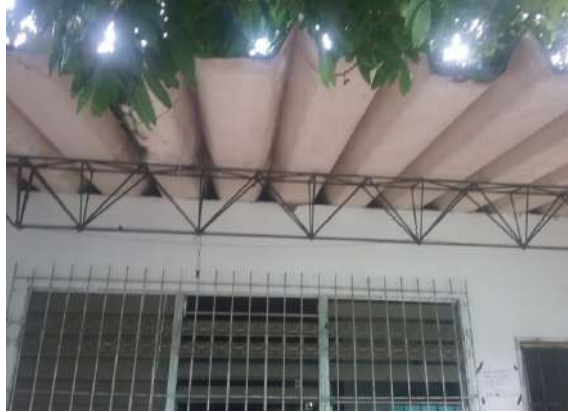
La cubierta del Bloque se encuentra a dos aguas, no se realiza ninguna captación de las aguas lluvias, entregan directamente al suelo, lo que causa deterioro de la placa.

Ilustración 369 Cubierta bloque 5.
Fuente: equipo de diagnóstico.

- Se recomienda realizar un manejo de aguas lluvias, debido a que entregan a suelo y generan deterioro de la placa.

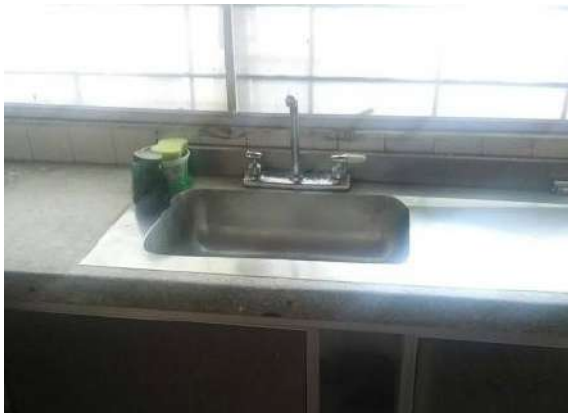
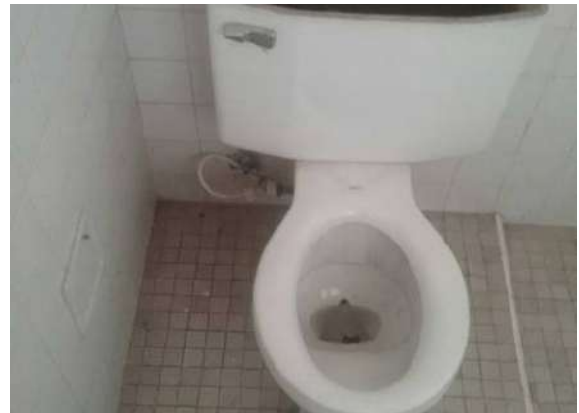
Las instalaciones de la cocina y los baños se encuentran en mal estado físico y funcionamiento correcto.

Ilustración 370 Lavamanos tipo llave.
Fuente: equipo de diagnóstico.

Ilustración 371 Retrete tipo tanque.
Fuente: equipo de diagnóstico.

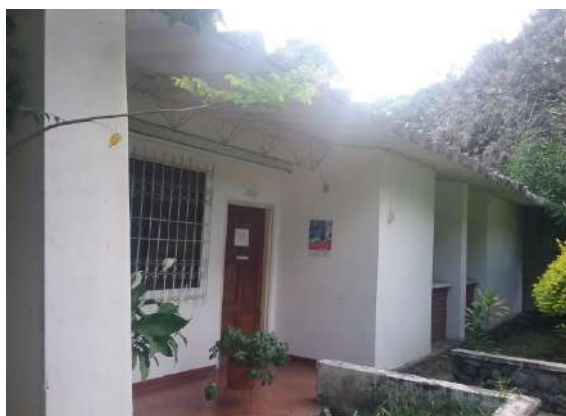
La cubierta del Bloque se encuentra a dos aguas, no se realiza ninguna captación de las aguas lluvias, entregan directamente al suelo, lo que causa deterioro de la placa.

Ilustración 373 Fachada bloque 6.
Fuente: equipo de diagnóstico.

- No presenta problemas de desagües en los baños y cocina.
- Se requiere efectuar pruebas y sondeos en los desagües de A. Negras del edificio a nivel del primer piso.
- Se debe realizar mantenimiento periódico de los aparatos sanitarios y griferías de todos los baños y cocinas del bloque, para evitar que los sanitarios descargan lentamente.
- Se recomienda cambiar o realizar mantenimiento a los aparatos sanitarios que no funcionan correctamente.
- Se recomienda realizar un manejo de aguas lluvias, debido a que entregan a suelo y generan deterioro de la placa.

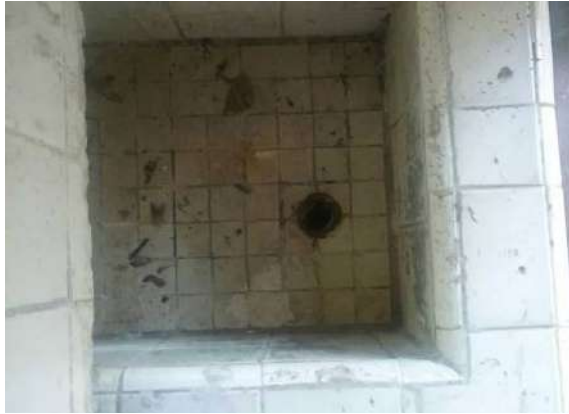
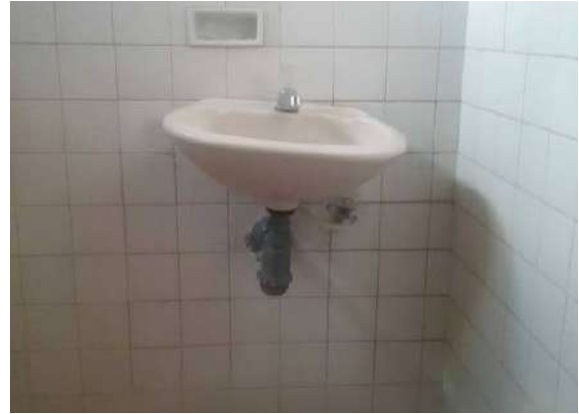
El bloque cuenta en su interior con los desagües en las zonas de los baños, no presenta ningún problema de desagüe, se recomienda cambiar sifones de piso que se encuentren en mal estado.

Ilustración 374 Sifón de piso en 2" sin rejilla.
Fuente: equipo de diagnóstico.

Ilustración 375 Sifón de lavamanos en PVC en 2".
Fuente: equipo de diagnóstico.

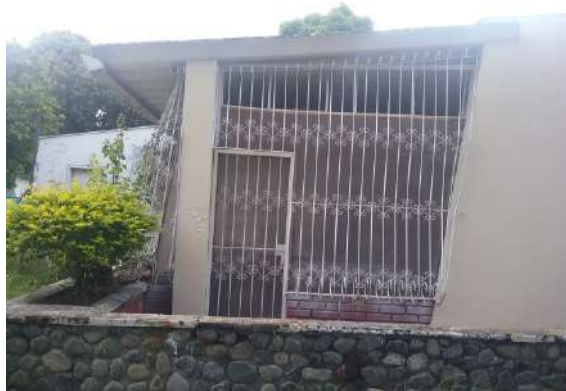
Ilustración 376 Fachada bloque 7.
Fuente: equipo de diagnóstico.

- Se recomienda realizar un manejo de aguas lluvias, debido a que entregan a suelo y generan deterioro de la placa.

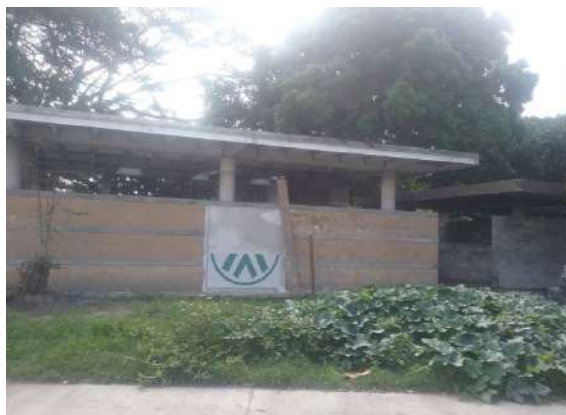
Cubierta a un agua, entregan directamente al suelo.

Ilustración 377 Fachada bloque 8.
Fuente: equipo de diagnóstico.

- Se recomienda realizar un manejo de aguas lluvias, debido a que entregan a suelo y generan deterioro de la placa.

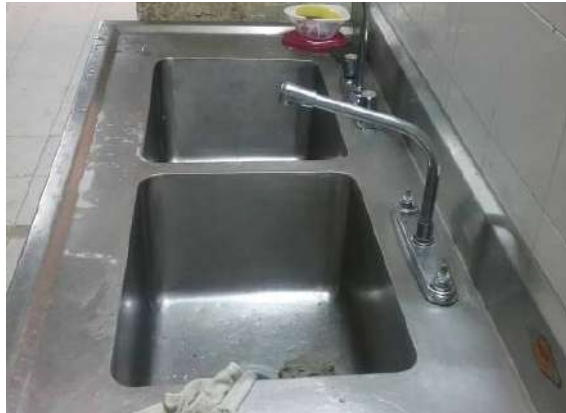
Las instalaciones de la cocina se encuentran en mal estado físico y funcionamiento correcto.

Ilustración 378 Lavaplatos tipo llave.
Fuente: equipo de diagnóstico.

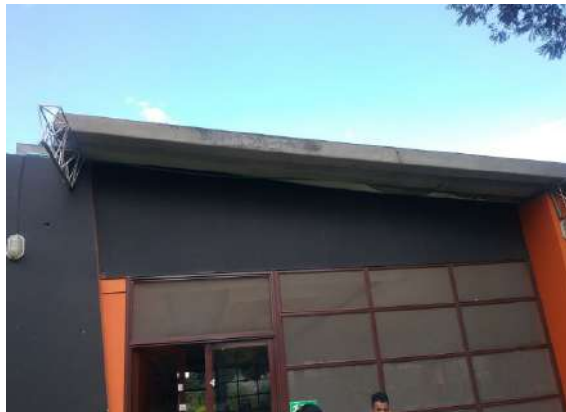
La cubierta del Bloque se encuentra a dos aguas, no se realiza ninguna captación de las aguas lluvias, entregan directamente al suelo, lo que causa deterioro de la placa.

Ilustración 379 Fachada bloque 9.
Fuente: equipo de diagnóstico.

- Se debe realizar mantenimiento periódico de los aparatos sanitarios y griferías de todos de la cocina del bloque, para evitar que los sanitarios descargan lentamente.
- Se recomienda cambiar o realizar mantenimiento a los aparatos sanitarios que no funcionan correctamente.
- Se recomienda realizar un manejo de aguas lluvias, debido a que entregan a suelo y generan deterioro de la placa.

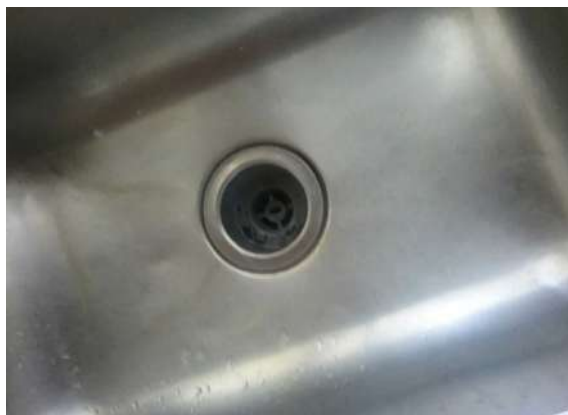
El bloque cuenta en su interior con los desagües en las zonas de la cocina, no presenta ningún problema de desagüe, se recomienda cambiar sifones de piso que se encuentren en mal estado.

Ilustración 380 Sifón de lavamanos en 2".
Fuente: equipo de diagnóstico.

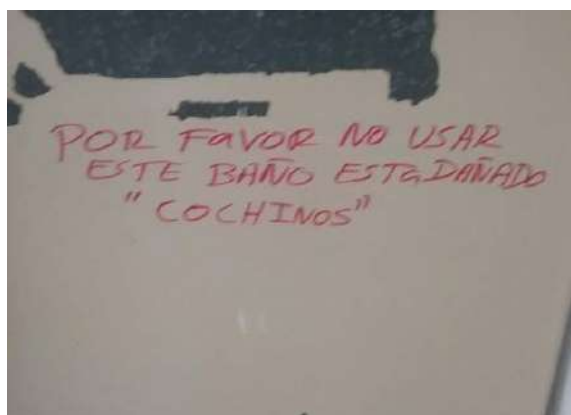
Las instalaciones del baño se encuentran en mal estado físico y funcionamiento correcto.

Ilustración 389 Retrete en fuera de servicio.
Fuente: equipo de diagnóstico.

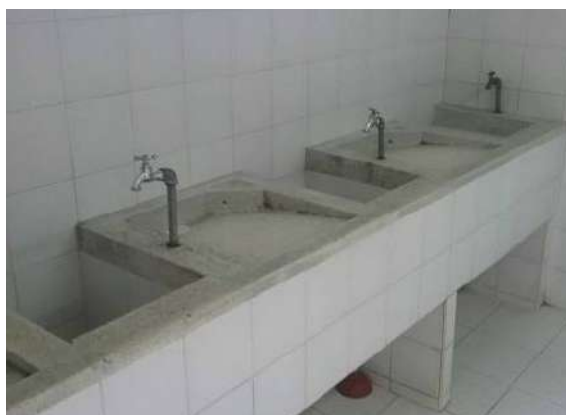
Los puntos hidráulicos se encuentran en diámetro de $\frac{1}{2}$ ", y material de HG y PVCP, en el baño.

Ilustración 391 Punto Hidráulico en HG.
Fuente: equipo de diagnóstico.

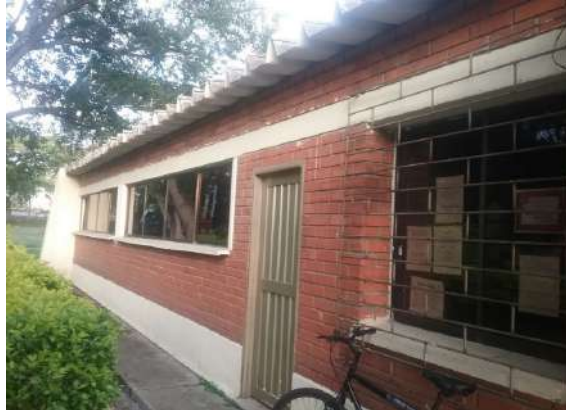
La cubierta del Bloque se encuentra a un agua, entrega a canal en el suelo que entrega a caja de inspección de alcantarillado mixto.

Ilustración 392 Fachada bloque 14.
Fuente: equipo de diagnóstico.

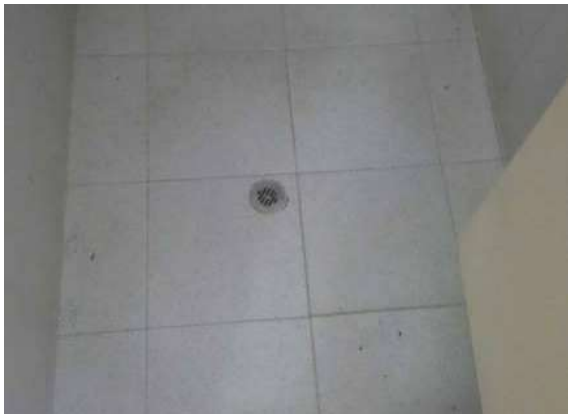
Ilustración 393 Sifón de piso en aluminio de 2".
Fuente: equipo de diagnóstico.

El bloque cuenta en su interior con los desagües en las zonas del baño, no presenta ningún problema de desagüe, se recomienda cambiar sifones de aparatos sanitarios y de piso que se encuentren en mal estado.

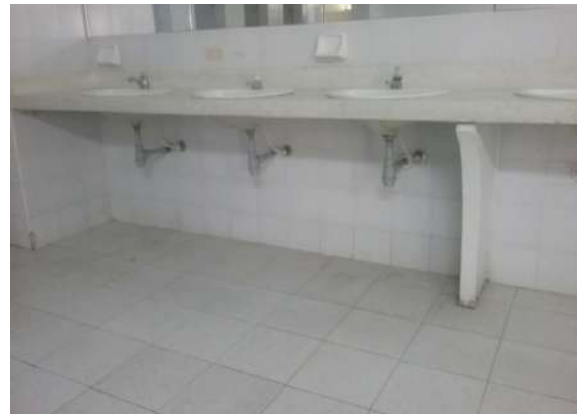
Ilustración 394 Sifón de lavamanos en PVC de 2".
Fuente: equipo de diagnóstico.

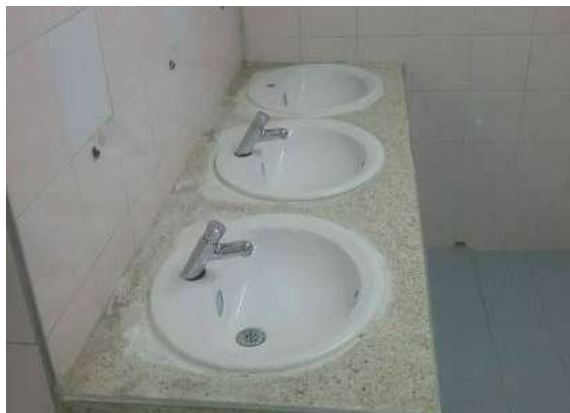
Las instalaciones del baño se encuentran en mal estado físico y funcionamiento correcto.

Ilustración 399 Lavamanos tipo push.
Fuente: equipo de diagnóstico

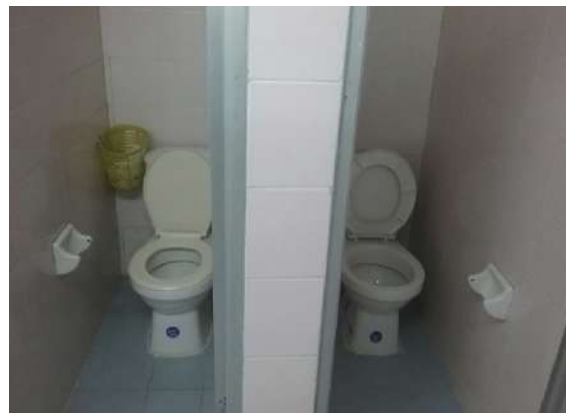
Ilustración 400 Retrete tipo tanque.
Fuente: equipo de diagnóstico.

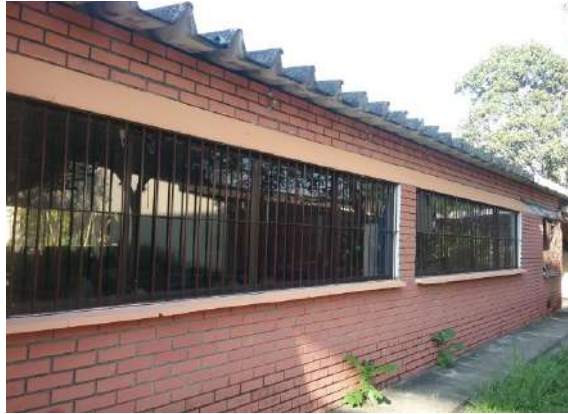
La cubierta del Bloque se encuentra a un agua, entrega directamente al suelo lo que genera el desgaste de la placa.

Ilustración 402 fachada bloque 19.
Fuente: equipo de diagnóstico.

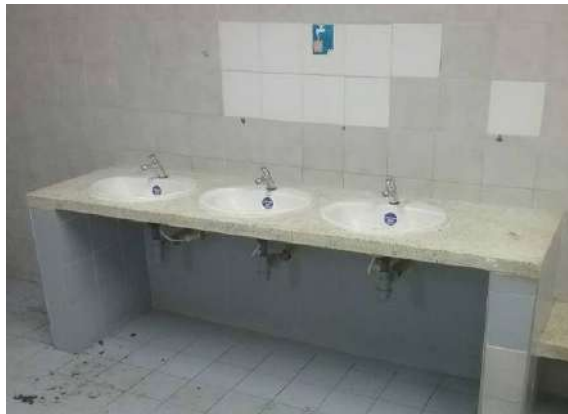
Ilustración 403 Sifón de piso, lavamanos y caja de inspección.
Fuente: equipo de diagnóstico.

El bloque cuenta en su interior con los desagües en las zonas del baño, no presenta ningún problema de desagüe, se recomienda cambiar sifones de aparatos sanitarios y de piso que se encuentren en mal estado.

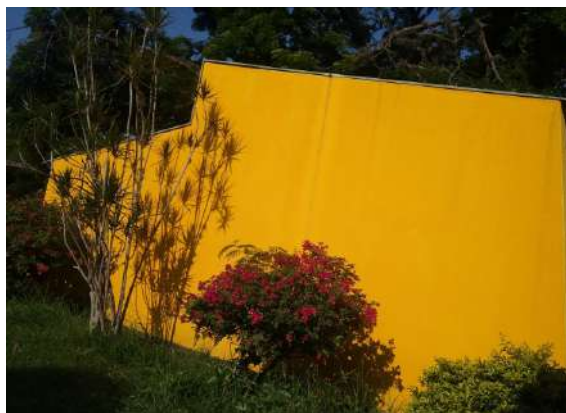
La cubierta del Bloque se encuentra a dos aguas, entrega directamente al suelo lo que genera el desgaste de la placa.

Ilustración 407 Fachada bloque 20.
Fuente: equipo de diagnóstico.

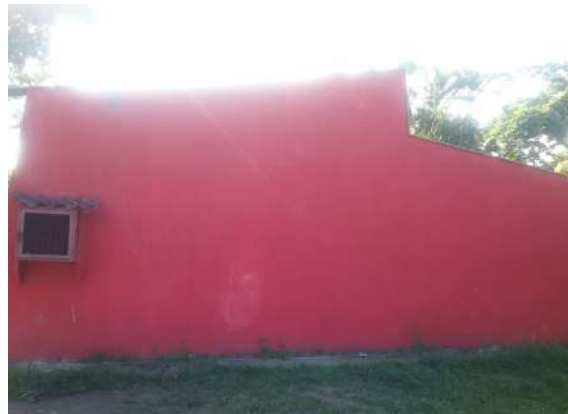
La cubierta del Bloque se encuentra a dos aguas, entrega directamente al suelo lo que genera el desgaste de la placa.

Ilustración 412 Fachada bloque 21.
Fuente: equipo de diagnóstico.

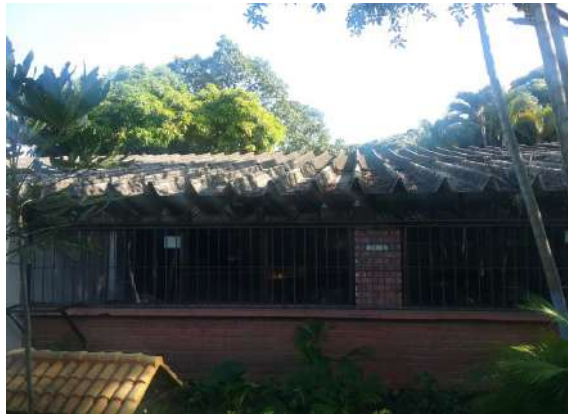
La cubierta del Bloque se encuentra a dos aguas, entrega directamente al suelo lo que genera el desgaste de la placa.

Ilustración 416 Fachada bloque 22.
Fuente: equipo de diagnóstico.

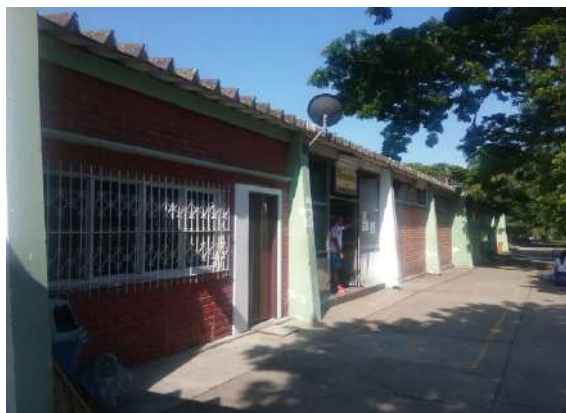
La cubierta del Bloque se encuentra a un agua, entrega directamente al suelo lo que genera el desgaste de la placa.

Ilustración 422 Fachada bloque 23.
Fuente: equipo de diagnóstico.

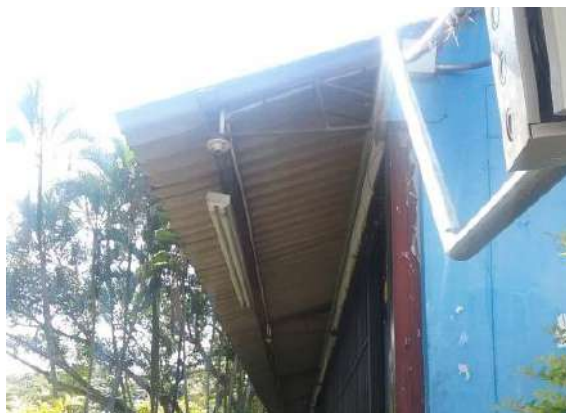
La cubierta del Bloque se encuentra a un agua, entrega directamente al suelo lo que genera el desgaste de la placa.

Ilustración 424 Cubierta bloque 24.
Fuente: equipo de diagnóstico.

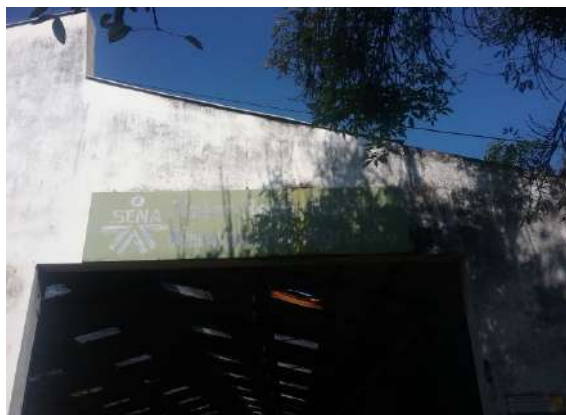
La cubierta del Bloque se encuentra a dos aguas, entrega directamente al suelo lo que genera el desgaste de la placa.

Ilustración 428 Fachada bloque 25.
Fuente: equipo de diagnóstico.

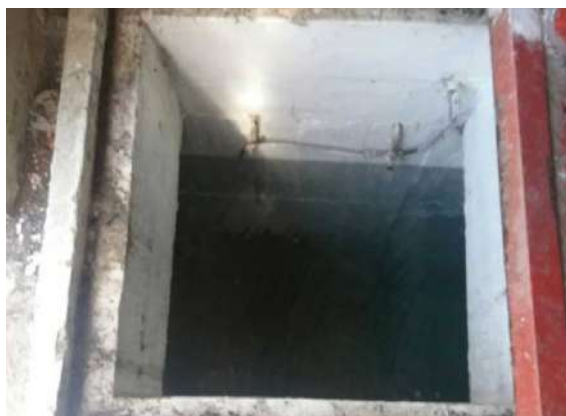
El bloque cuenta con un tanque subterráneo en concreto, con terminación en concreto y capacidad para 32 m³, su almacenamiento es utilizado para una red contra incendio, pero por la información transmitida por el personal que se encontraba el día de la visita la red contra incendios no funciona correctamente.

Ilustración 433 Tanque subterráneo
Fuente: equipo de diagnóstico. .

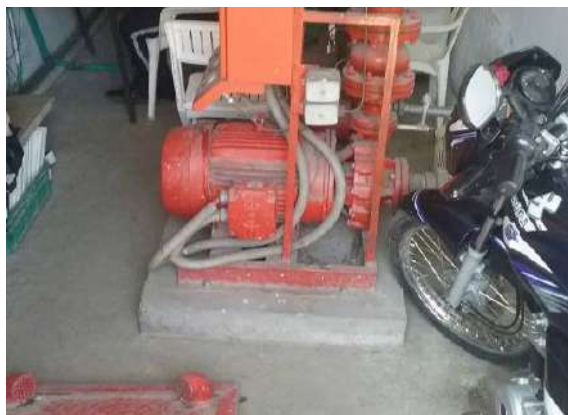
El bloque cuenta con dos bombas en serie, sin tanque hidroacumulador, con una capacidad de 6HP, el equipo de bombeo funciona correctamente.

Ilustración 434 bombas contra incendio.
Fuente: equipo de diagnóstico.

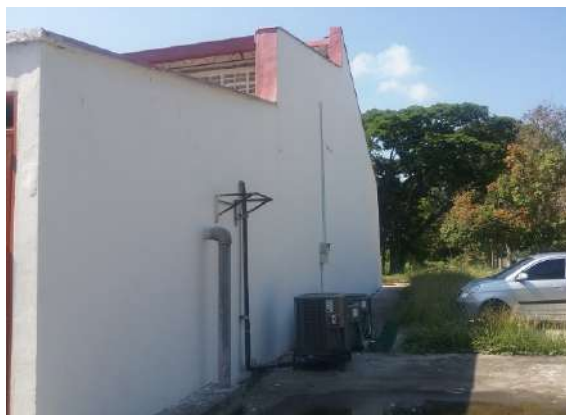
La cubierta del Bloque se encuentra a dos aguas, entrega directamente al suelo lo que genera el desgaste de la placa.

Ilustración 437 Fachada bloque 26.
Fuente: equipo de diagnóstico.

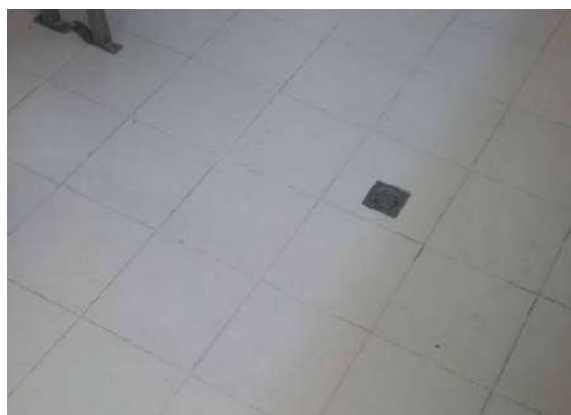
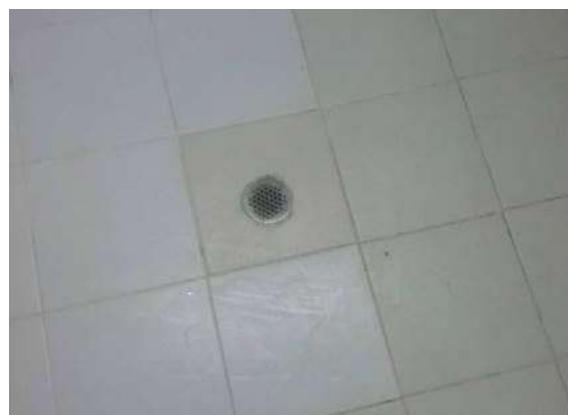
El bloque cuenta en su interior con los desagües en las zonas de los baños y procesamiento de alimentos, no presenta ningún problema de desagüe, se recomienda cambiar sifones de aparatos sanitarios y de piso que se encuentren en mal estado.

Ilustración 438 Sifón de piso en aluminio de 2".
Fuente: equipo de diagnóstico.

Ilustración 439 Sifón de piso en aluminio de 3".
Fuente: equipo de diagnóstico.

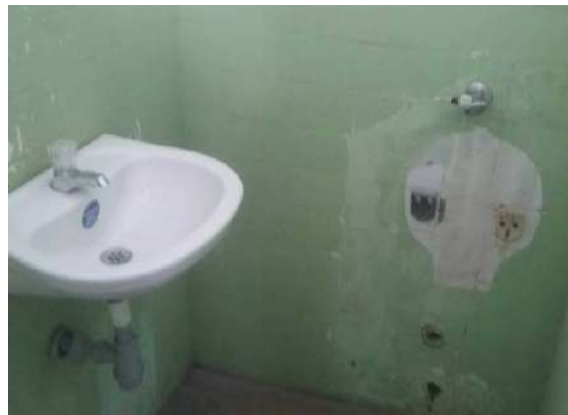
Las instalaciones del baño y de los procesos se encuentran en mal estado físico y funcionamiento correcto.

Ilustración 445 Lavamanos tipo llave.
Fuente: equipo de diagnóstico.

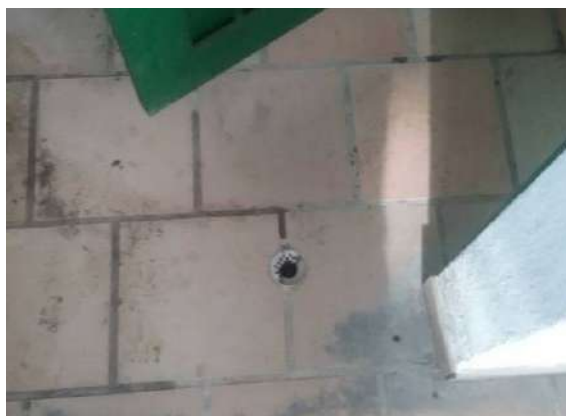
El bloque cuenta en su interior con los desagües en las zonas del baño, no presenta ningún problema de desagüe, se recomienda cambiar sifones de aparatos sanitarios y de piso que se encuentren en mal estado.

Ilustración 447 Sifón de piso en aluminio de 2".
Fuente: equipo de diagnóstico.

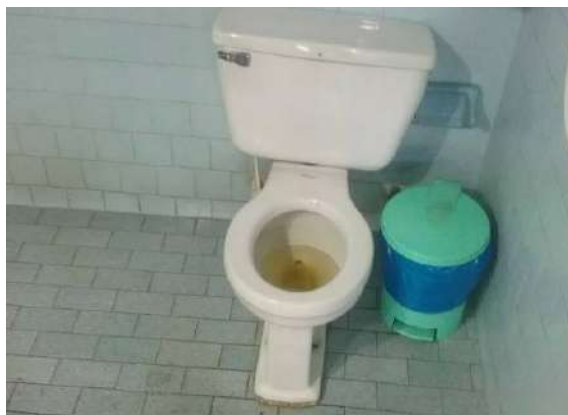
Las instalaciones del baño y de los procesos se encuentran en mal estado físico y funcionamiento correcto.

Ilustración 452 Retrete tipo tanque.
Fuente: equipo de diagnóstico.

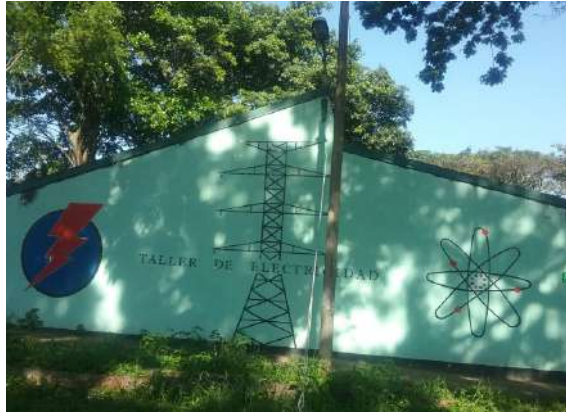
La cubierta del Bloque se encuentra a dos agua y entrega directamente al suelo.

Ilustración 471 Fachada bloque 38.
Fuente: equipo de diagnóstico.

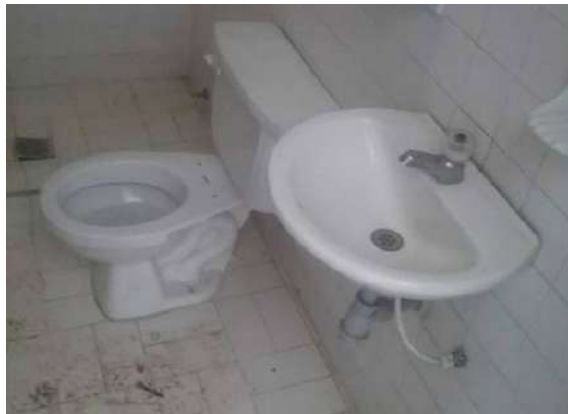
Ilustración 474 Sifón de piso en 3"y Lavamanos en PVCS de 2".
Fuente: equipo de diagnóstico.

El bloque cuenta en su interior con los desagües en las zonas del baño y laboratorio, no presenta ningún problema de desagüe, se recomienda cambiar sifones de aparatos sanitarios y de piso que se encuentren en mal estado.

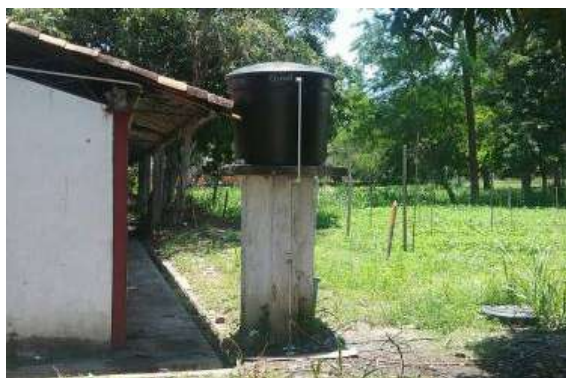
El bloque cuenta con 1 tanque plástico, con capacidad para 1000lt, el tanque se encontraba fuera de servicio.

Ilustración 478 Tanque elevado.
Fuente: equipo de diagnóstico.

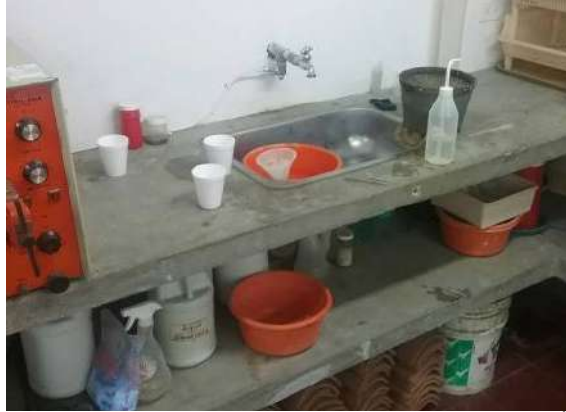
Ilustración 482 Sifón de 2" en PVCS de 2".
Fuente: equipo de diagnóstico.

El bloque cuenta en su interior con los desagües en las zonas de la cocina, no presenta ningún problema de desagüe, se recomienda cambiar sifones de aparatos sanitarios y de piso que se encuentren en mal estado.

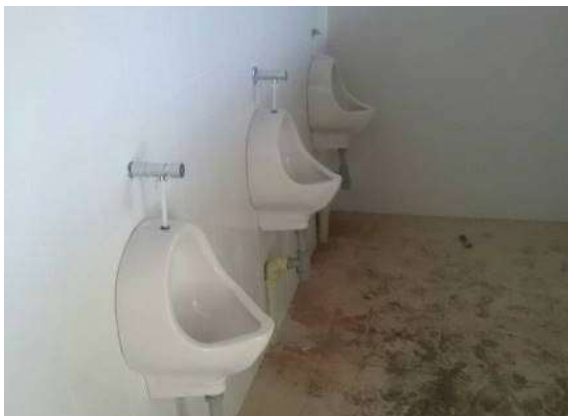
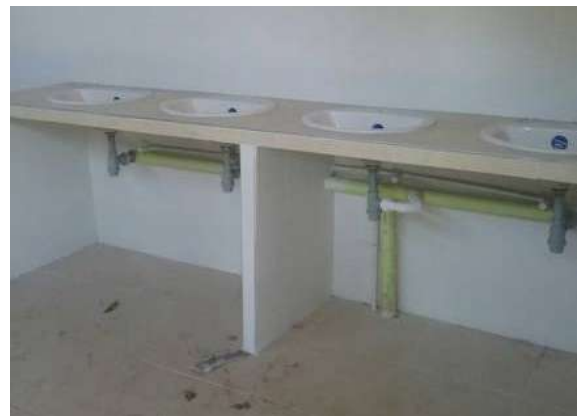
Ilustración 486 Sifón de Orinal en PVC de 2".
Fuente: equipo de diagnóstico.

Ilustración 487 Sifón de lavamanos en PVC de 2".
Fuente: equipo de diagnóstico.

El bloque cuenta en su interior con los desagües en las zonas de los baños, no presenta ningún problema de desagüe, se recomienda cambiar sifones de aparatos sanitarios y de piso que se encuentren en mal estado.

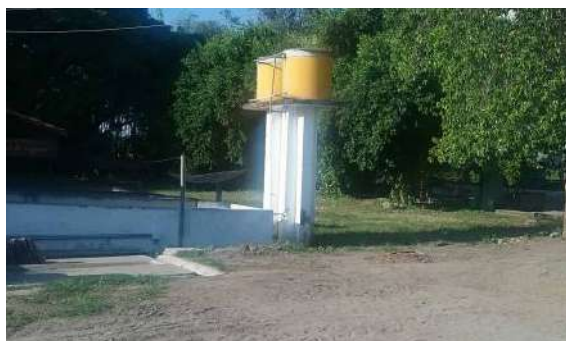
El bloque cuenta con 2 tanques en asbesto cemento, con capacidad para 500lt, el tanque se encontraba fuera de servicio.

Ilustración 495 Tanques elevados.
Fuente: equipo de diagnóstico.

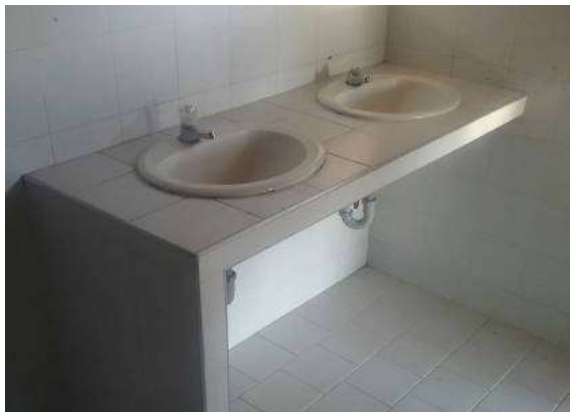
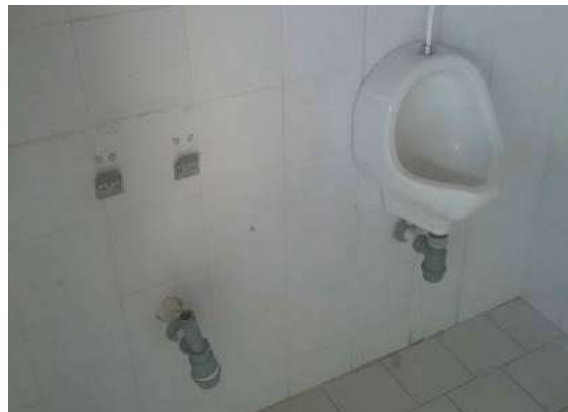
Las instalaciones de los baños se encuentran en mal estado físico y funcionamiento correcto.

Ilustración 497 Lavamanos tipo llave.
Fuente: equipo de diagnóstico.

Ilustración 498 Orinal tipo llave.
Fuente: equipo de diagnóstico.
