DIAGNÓSTICO I N T E G R A L

BUGA / Vol. 3

Centro No. 39

Centro agropecuario de Buga / Hacienda la Julia Caisa

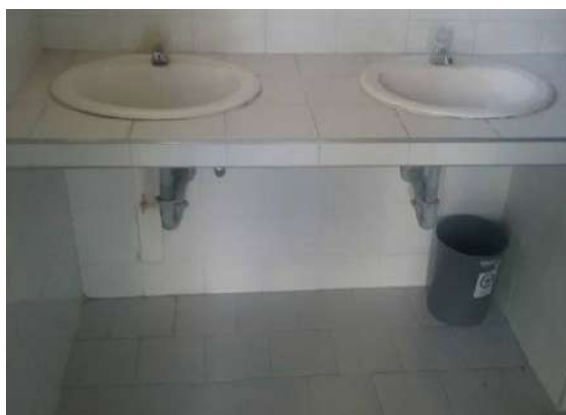
Ilustración 500 Sifón de lavamanos en PVCS de 2".
Fuente: equipo de diagnóstico.

El bloque cuenta en su interior con los desagües en las zonas de los baños, no presenta ningún problema de desagüe, se recomienda cambiar sifones de aparatos sanitarios y de piso que se encuentren en mal estado.

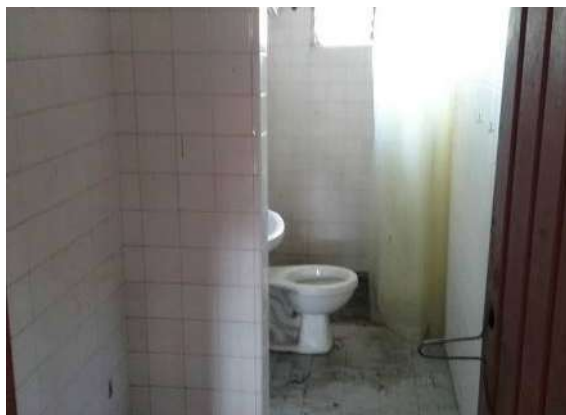
Las instalaciones de los baños se encuentran en mal estado físico y funcionamiento correcto.

Ilustración 509 Retrete tipo tanque.
Fuente: equipo de diagnóstico.

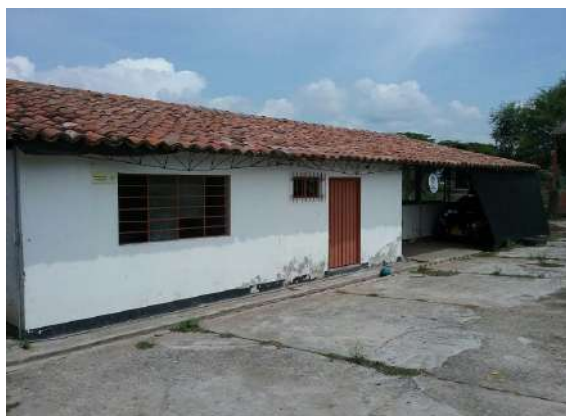
La cubierta del Bloque se encuentra a dos aguas y entrega al suelo.

Ilustración 510 Fachada bloque 59.
Fuente: equipo de diagnóstico.

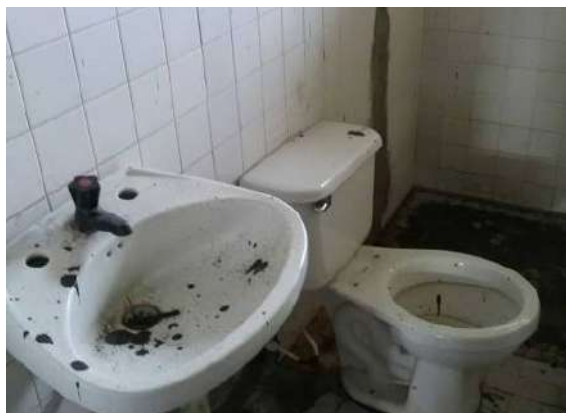
El bloque cuenta en su interior con los desagües en las zonas del baño, no presenta ningún problema de desagüe, se recomienda cambiar sifones de aparatos sanitarios y de piso que se encuentren en mal estado.

Ilustración 511 Sifón de lavamanos en PVC de 2".
Fuente: equipo de diagnóstico.

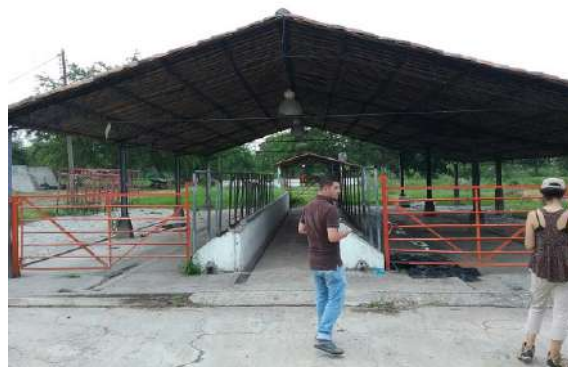
La cubierta del Bloque se encuentra a dos aguas y entrega al suelo.

Ilustración 513 Fachada bloque 61.
Fuente: equipo de diagnóstico.

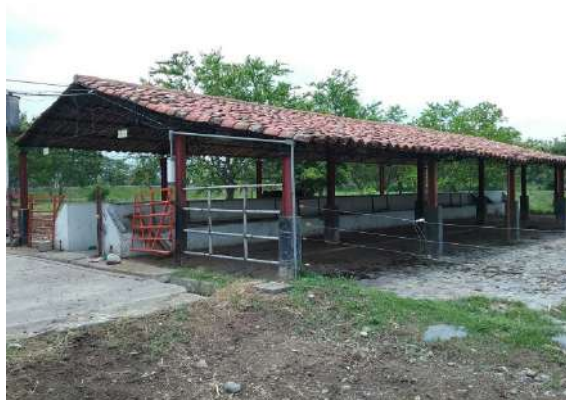
La cubierta del Bloque se encuentra a dos aguas y entrega a zona verde.

Ilustración 515 Fachada bloque 63.
Fuente: equipo de diagnóstico.

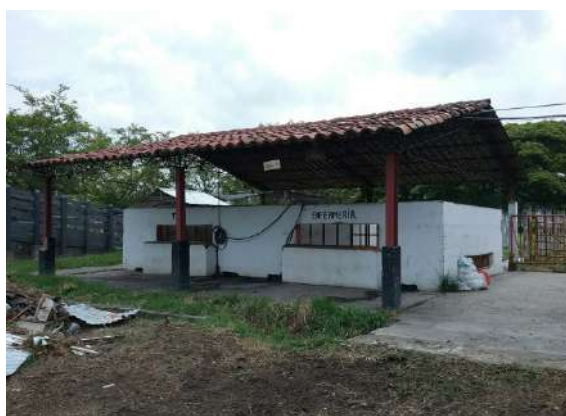
La cubierta del Bloque se encuentra a dos aguas y entrega a zona verde.

Ilustración 517 Fachada bloque 65.
Fuente: equipo de diagnóstico.

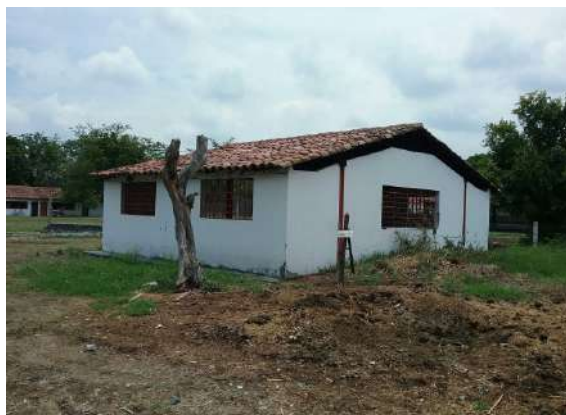
La cubierta del Bloque se encuentra a dos aguas y entrega a zona verde.

Ilustración 520 Fachada bloque 67.
Fuente: equipo de diagnóstico.

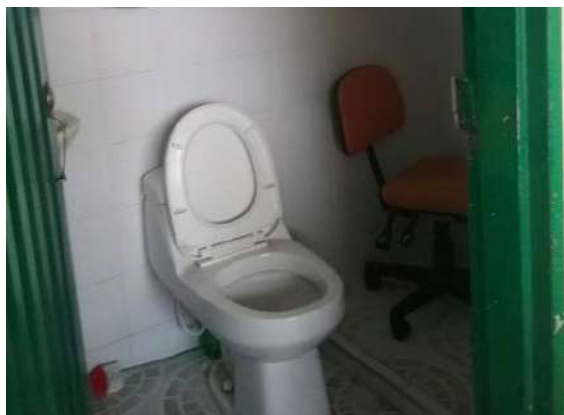
Las instalaciones del baño, se encuentran en estado físico bueno y en funcionamiento correcto.

Ilustración 523 Retrete tipo fluxómetro.
Fuente: equipo de diagnóstico.

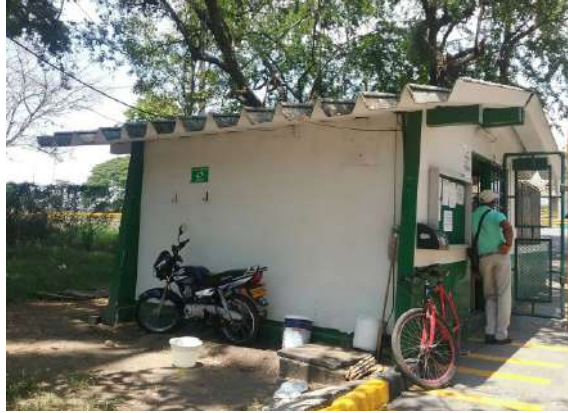
La cubierta del Bloque se encuentra a dos aguas y entrega a zona verde.

Ilustración 524 Fachada bloque 70.
Fuente: equipo de diagnóstico.

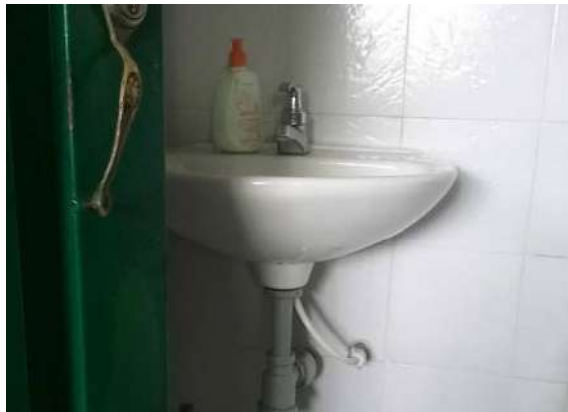
El bloque cuenta en su interior con los desagües en las zonas del baño, no presenta ningún problema de desagüe, se recomienda cambiar sifones de aparatos sanitarios y de piso que se encuentren en mal estado.

Ilustración 525 Sifón de lavamanos en PVCS de 2".
Fuente: equipo de diagnóstico.

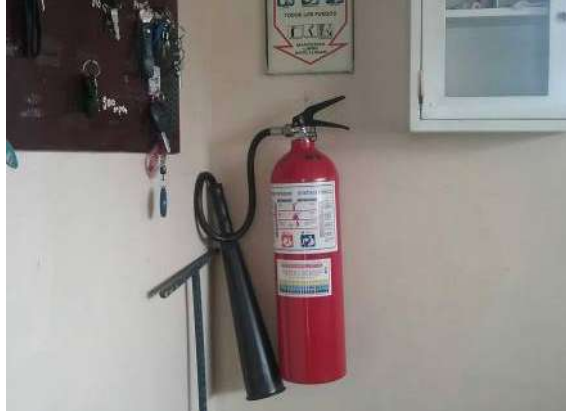
El bloque cuenta con un extintor tipo CO2.

Ilustración 526 Extintor tipo CO2.
Fuente: equipo de diagnóstico.

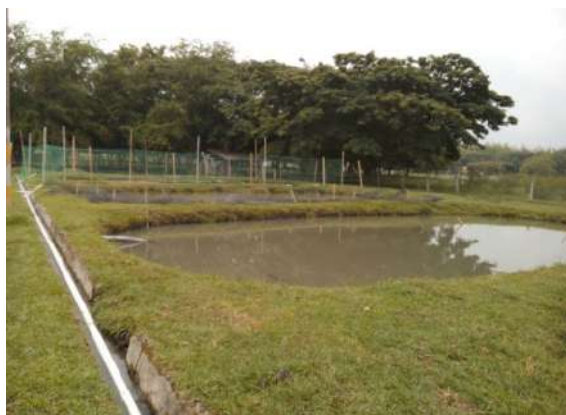
En este bloque se encuentran localizados 4 reservorios de 150 m2 cada uno los cuales presentan estado físico bueno, sin embargo es necesario realizar mantenimiento y limpieza periódicamente cada dos meses.

Ilustración 528.reservorios 150 m2.
Fuente: equipo de diagnóstico.

- Se debe realizar mantenimiento y limpieza a reservorios periódicamente cada dos meses.
- Se debe incrustar la tubería o protegerla para evitar daños

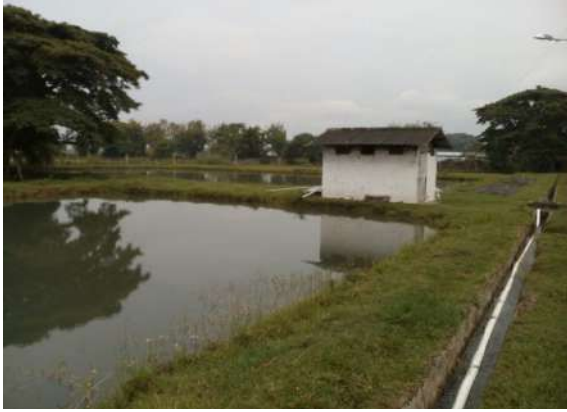
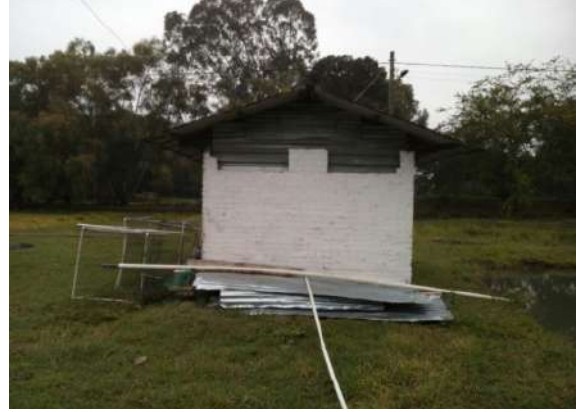
Ilustración 529. Tubería 2".
Fuente: equipo de diagnóstico.

Ilustración 530. Red de suministro a reservorio.
Fuente: equipo de diagnóstico.

En este bloque las tuberías son en pvcp de 2" y presentan un estado físico bueno y su funcionamiento es correcto, sin embargo la tubería se encuentra desprotegida y vulnerable a daños por lo tanto es necesario protegerla o incrustarla en el terreno común.
