DIAGNÓSTICO I N T E G R A L

ARMENIA

Dirección regional /
Centro agroindustrial / Centro para el desarrollo tecnológico
de la construcción

SERVICIO NACIONAL DE APRENDIZAJE - SENA

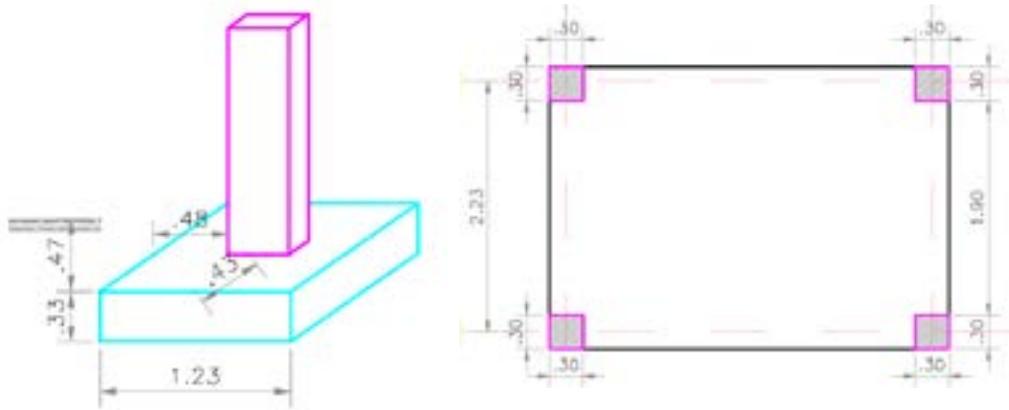
Ilustración 31. Detalle de cimentación y de columnas
Fuente. Estudios de vulnerabilidad fase 2, Sena

Ubicado en un terreno con pendiente aproximado del 5%, fue construido en el año 2000, está apoyada sobre zapatas aisladas en concreto con dimensiones de 1.23 x 1.23.

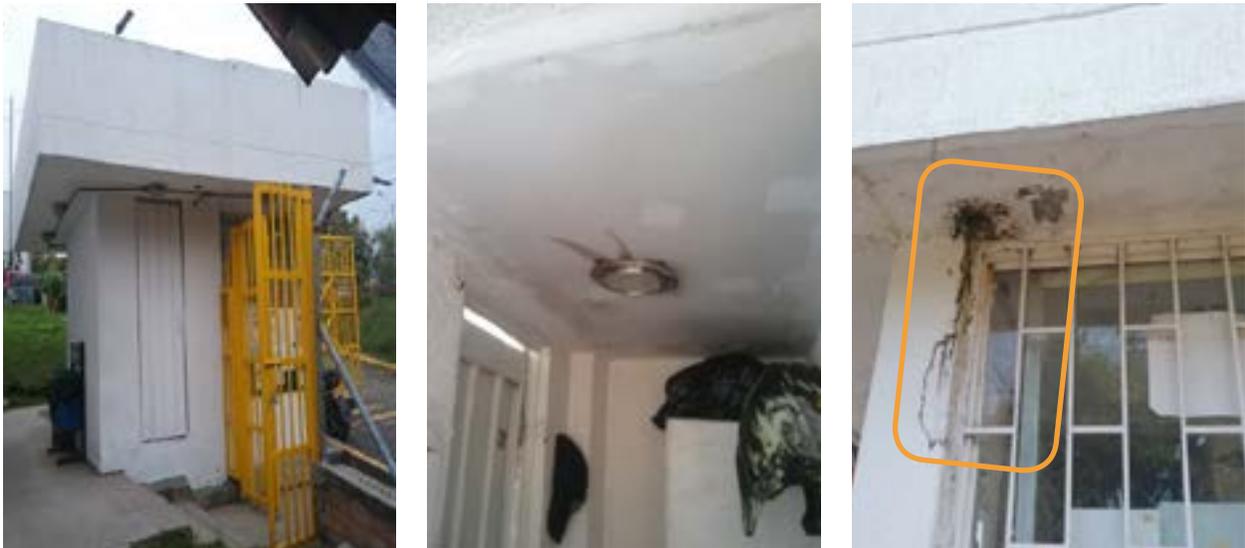
Ilustración 32. Bloque 1
Fuente. Equipo de Diagnóstico

Tiene un sistema estructural de columnas en concreto con sección cuadrada y dimensiones de 0,30 m x 0,30 m soportando una cercha metálica con una teja termo acústica.

- Hay cielo rasos colgados en mal estado, se recomienda intervenir.
- Se recomienda hacer mantenimiento a fachada.
- Se encuentra construido posterior a la norma NSR -1984, y se encuentra en deterioro por lo que se recomienda el confinamiento de muros.

El bloque N° 1 se encuentra construido posterior a la norma NSR -1984, y se encuentra en deterioro por lo que se recomienda el confinamiento de muros.

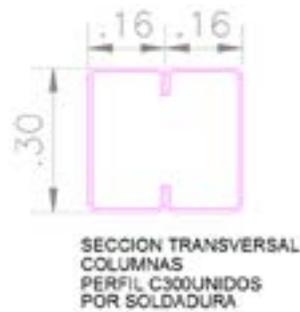
Ilustración 33. Detalle de columnas metálicas
Fuente. Estudios de vulnerabilidad fase 2, Sena

Tiene un sistema estructural metálico con perfilaría en C unidos por soldadura (Columnas están pernadas sobre pedestales en concreto)

Los muros están constituidos por un sistema liviano en drywall anclados a perfilaría metálica recubierta por un acabado en Graniplast.

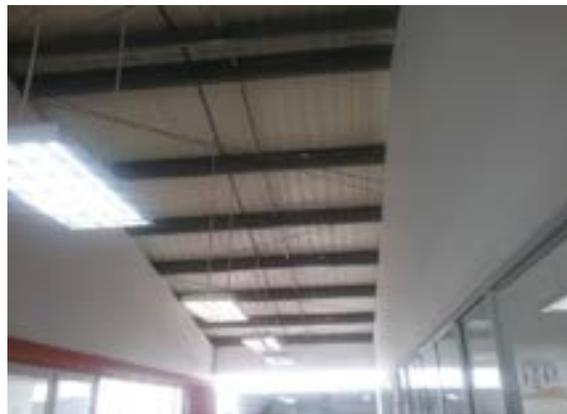
Ilustración 40. Sistema estructural de cubierta
Fuente. Equipo de Diagnóstico

- Se recomienda hacer mantenimiento de la cubierta.
- Se recomienda hacer mantenimiento al sistema estructural metálico.
- La estructura no presenta comportamientos deficientes, se puede decir que se está comportando adecuadamente.

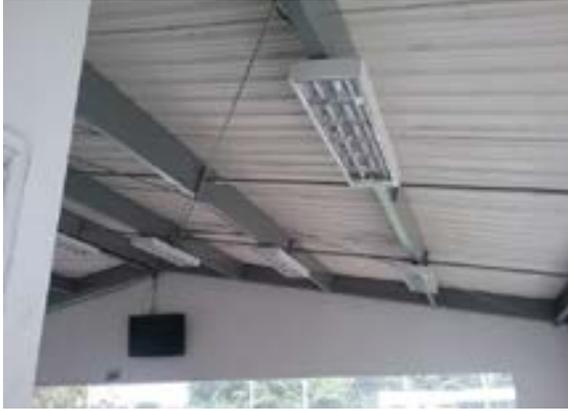
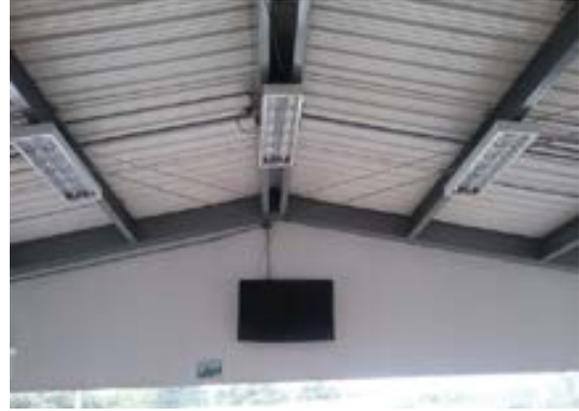
Ilustración 45. Sistema estructural de cubierta
Fuente. Equipo de Diagnóstico

- Se recomienda hacer mantenimiento a la cubierta.
- Se recomienda hacer mantenimiento al sistema estructural metálico.
- Se recomienda hacer mantenimiento a fachada del sótano (muros de mampostería).
- La estructura no presenta comportamientos deficientes, se puede decir que se está comportando adecuadamente.
- Se recomienda realizar el respectivo mantenimiento a la estructura en general.

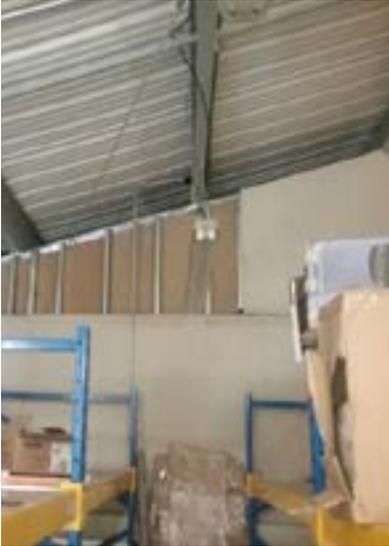
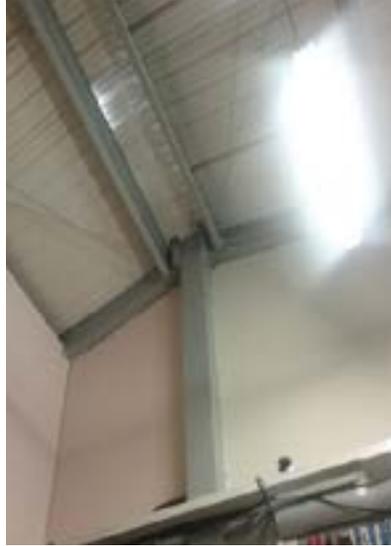
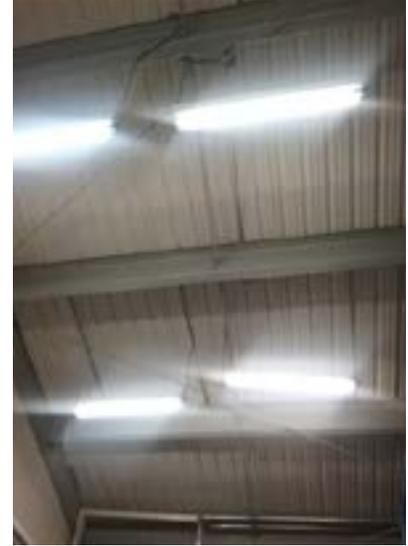
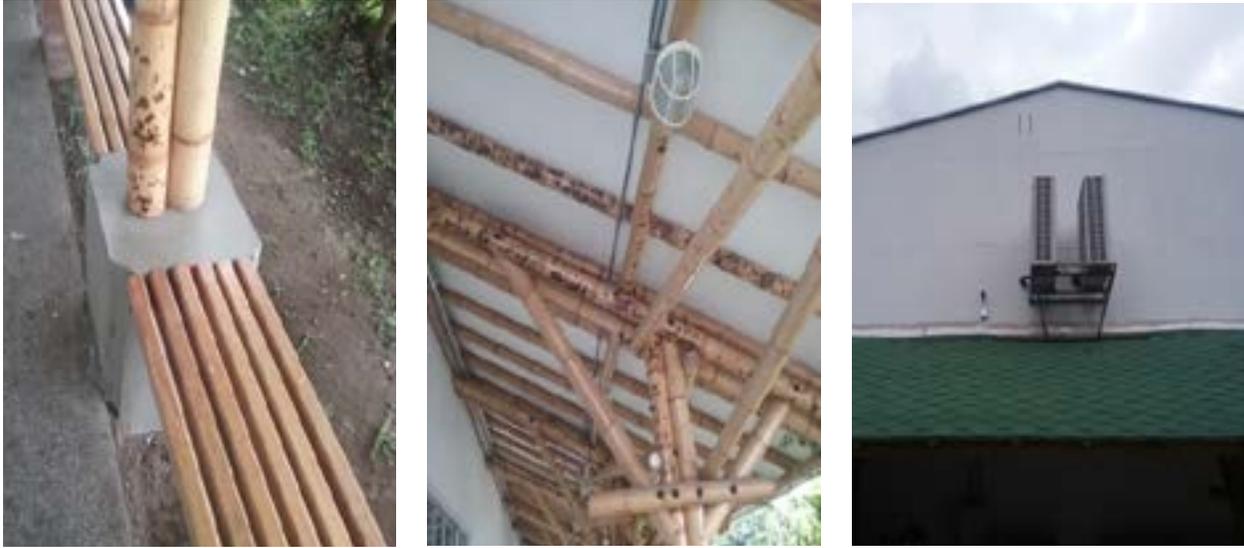
En corredor de la zona exterior se encuentra una estructura en guadua soportando un techo en teja tipo shingle, se evidencia que las columnas están empotradas en pedestales de concreto con sección cuadradas de dimensiones aproximadas de 0.30 m x 0.30 m.

Ilustración 48. Sistema estructural de cubierta en corredor de zona exterior
Fuente. Equipo de Diagnóstico

- Se recomienda hacer mantenimiento a la cubierta.
- Se recomienda hacer mantenimiento al sistema estructural metálico.
- Se recomienda hacer mantenimiento a la estructura en guadua de acuerdo a las especificaciones de la NSR-10, TITULO G, capítulo G.11.6.
- Se recomienda hacer mantenimiento a elementos no estructurales (muros en drywall) y a teja de shingle.
- La estructura no presenta comportamiento deficiente, se puede decir que se está comportando adecuadamente.
- Se recomienda realizar el respectivo mantenimiento a la estructura en general.

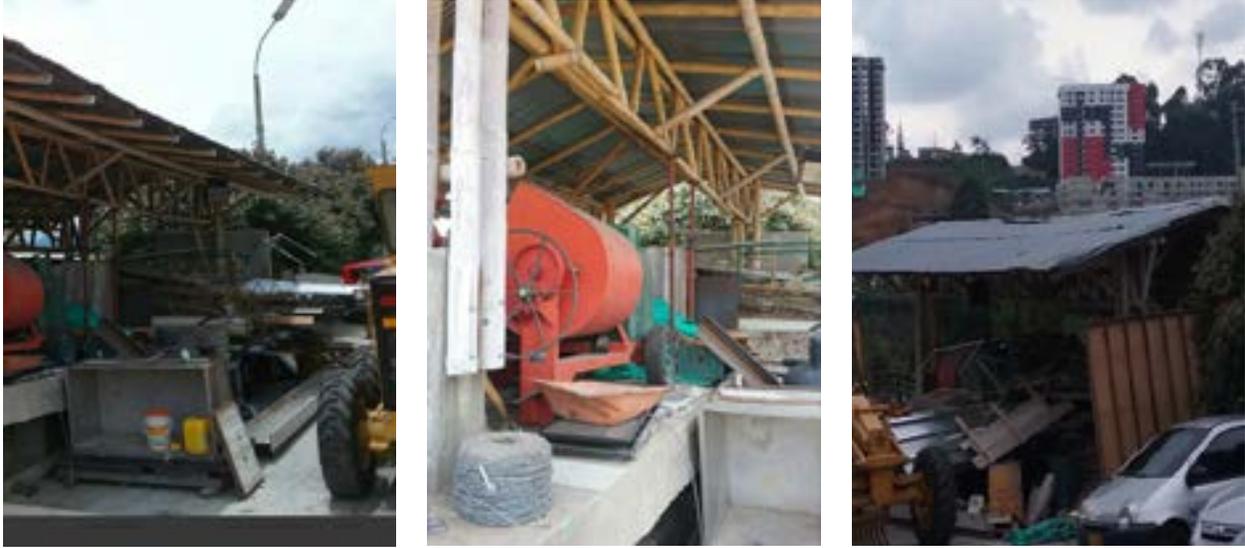
Ilustración 54. Bloque 11
Fuente. Equipo de Diagnóstico

Situado sobre un terreno con pendiente aproximada del 4%, tiene un sistema estructural general en guadua, sus columnas están apoyadas en pedestales de concreto evidenciando que hay parales metálicos que están ayudando a soportar la estructura de la cubierta (la estructura de la cubierta está soportando una teja en zinc).

- Debido a que la estructura no se encuentra apoyada adecuadamente y algunos elementos presentan deterioro se recomienda replantearla, así como la teja que la conforma.

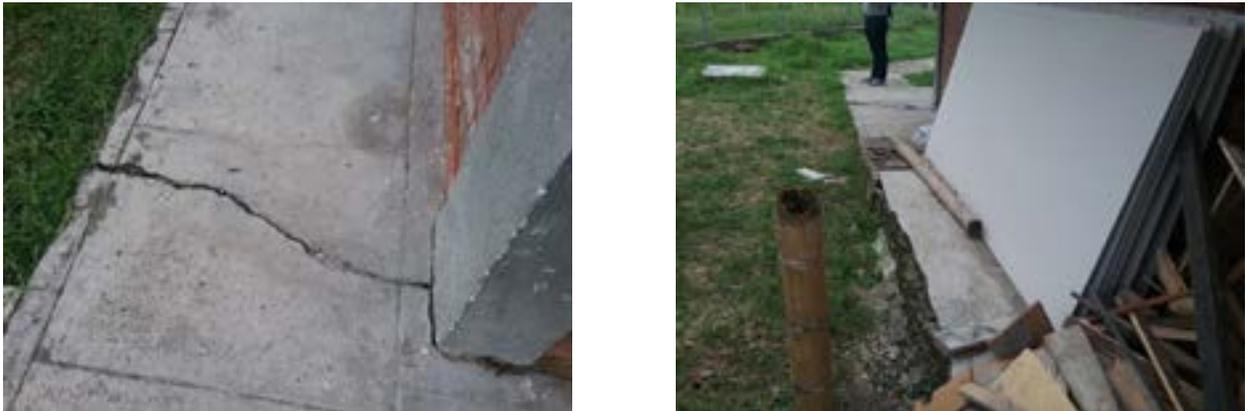
Se evidencia que el andén perimetral esta agrietado y sufre de asentamientos diferenciales.

Ilustración 58. Problemas en andén perimetral
Fuente. Equipo de Diagnóstico

- La teja que se encuentra en la cubierta es de asbesto cemento, motivo por el que no cumple con las últimas especificaciones ambientales y de salubridad.
- No se evidencian fisuras en elementos verticales.
- Se recomienda rehabilitar el andén perimetral ya que se observa que tiene grandes daños.
- Se recomienda hacer mantenimiento a la estructura de cubierta de cerchas metálicas, ya que evidencia que esta oxidada.
- Se recomienda hacer mantenimiento al sistema estructural y a muros de mampostería.

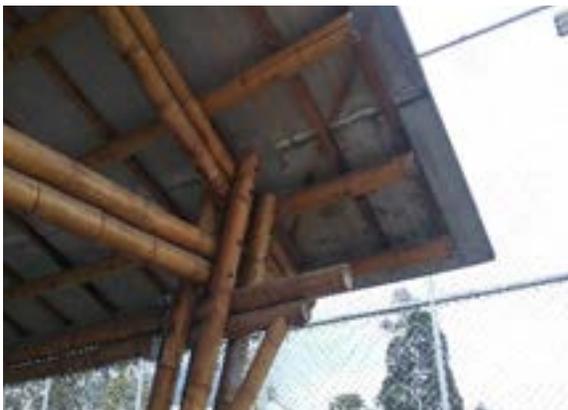
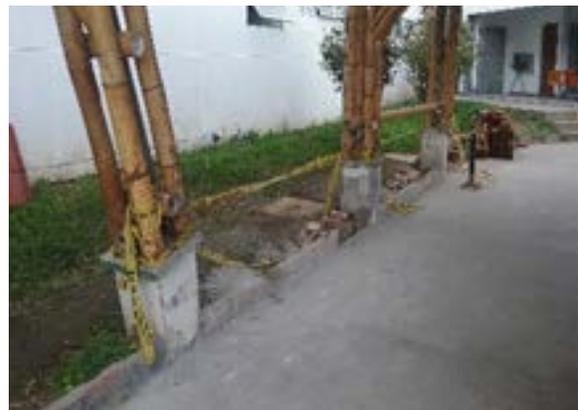
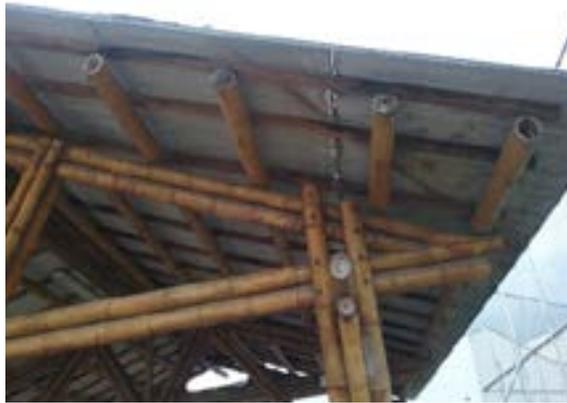
Ilustración 67. Bloque general 18
Fuente. Equipo de Diagnóstico

Situado sobre un terreno con pendiente aproximada del 2%, tiene un sistema estructural general en guadua, evidenciando que está en malas condiciones (la guadua se encuentra fisurada, presentando signos de humedad), apoyada sobre pedestales en concreto con dimensiones aproximadas de 0,20 m x 0,20 m con un entramado en madera como sistema de cubierta soportando un techo en superboard en malas condiciones.

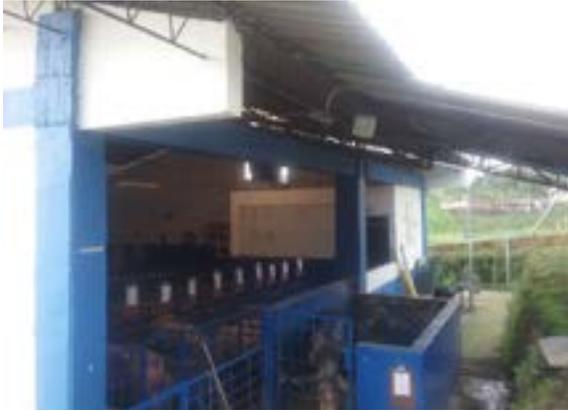
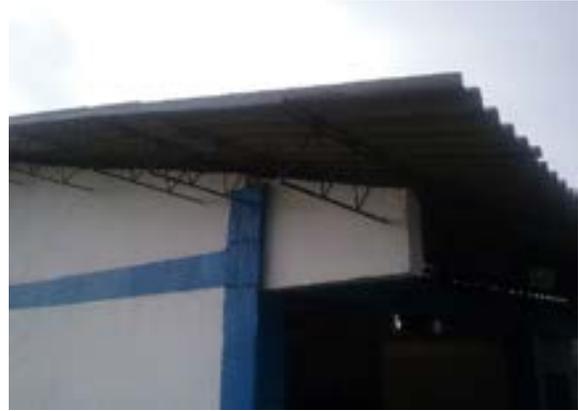
Ilustración 77. Sistema estructural de cubierta
Fuente. Equipo de Diagnóstico

El sistema estructural de cubierta está compuesto por cerchas metálicas que no están amarradas al sistema estructural y por vigas en celosía en zona exterior soportando una teja en asbesto cemento.

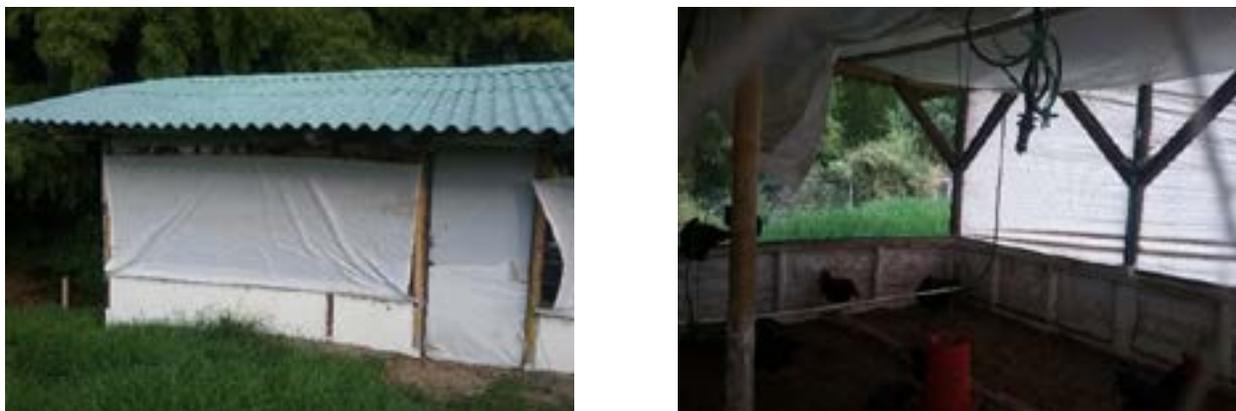
Ilustración 83. Sistema general bloque 30
Fuente. Equipo de Diagnóstico

Se encuentra ubicado en un terreno con pendiente aproximada del 12%, tiene un sistema estructural general en guadua, los postes están empotrados directamente en el suelo, sin tener ningún tipo sistema de cimentación, la teja es en fibrocemento.

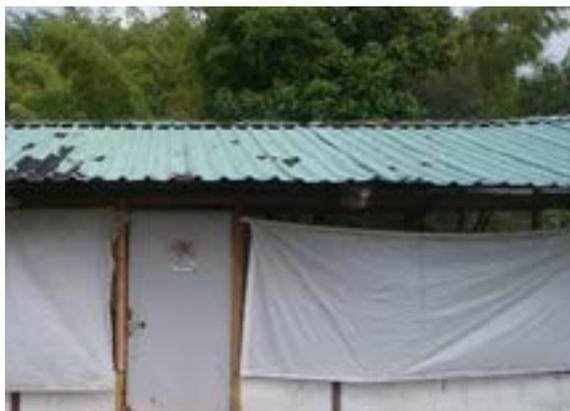
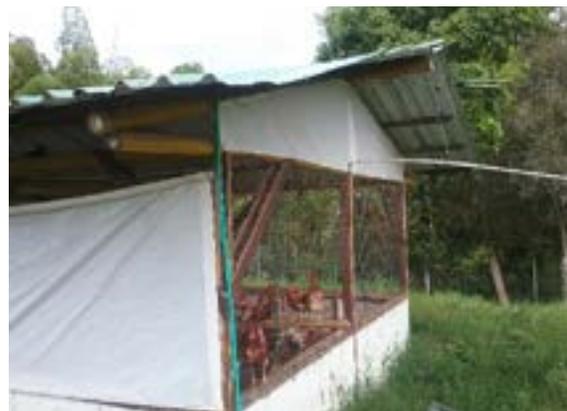
Ilustración 84. Sistema general bloque 31
Fuente. Equipo de Diagnóstico

Se encuentra ubicado en un terreno con pendiente aproximada del 12%, tiene un sistema estructural general en guadua, los postes están empotrados directamente en el suelo sin tener ningún tipo de sistema de cimentación, la teja es termo acústica y evidencia malas condiciones.

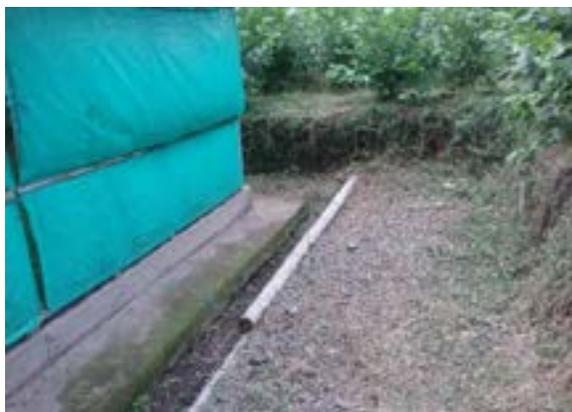
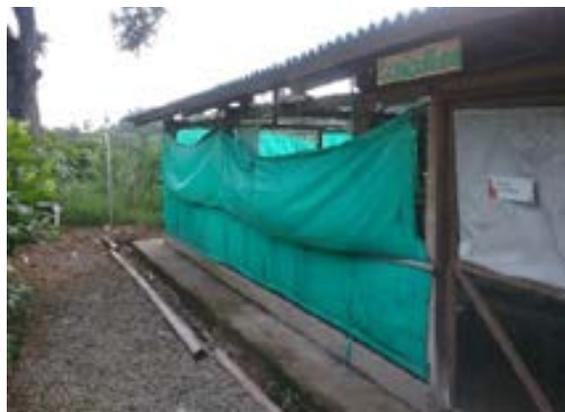
Ilustración 85. Sistema estructural y placa de contrapiso
Fuente. Equipo de Diagnóstico

Ubicada en un terreno con pendiente aproximada del 8%, tiene una losa de contrapiso en concreto de 15 cm de espesor, soportando una estructura en guadua, los postes están empotrados en una viga perimetral; el sistema estructural de cubierta está compuesto por guadua, madera aserrada y por una cercha con tubos metálicos soportando una teja en plástico.

- La placa de contrapiso no presenta comportamiento deficiente.
- Se recomienda replantear ya que el sistema estructural no cumple con las especificaciones de la NSR-10, TITULO G, adicionalmente el sistema general en guadua esta fisurada y no esta protegida contra hongos ni contra animales.

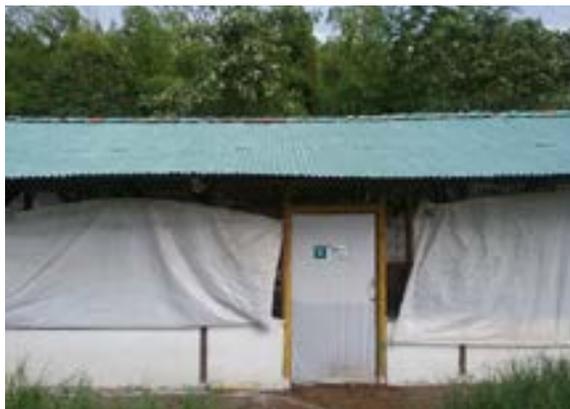
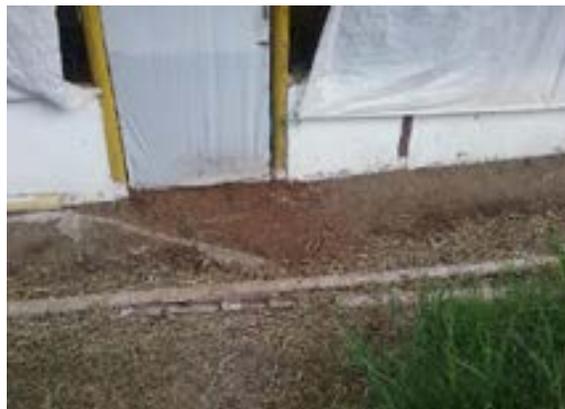
Ilustración 87. Bloque 33
Fuente. Equipo de Diagnóstico

Se encuentra ubicado en un terreno con pendiente aproximada del 4%, tiene un sistema estructural general en guadua, los postes están empotrados directamente en el suelo sin tener ningún tipo sistema de cimentación, la teja es en zinc.

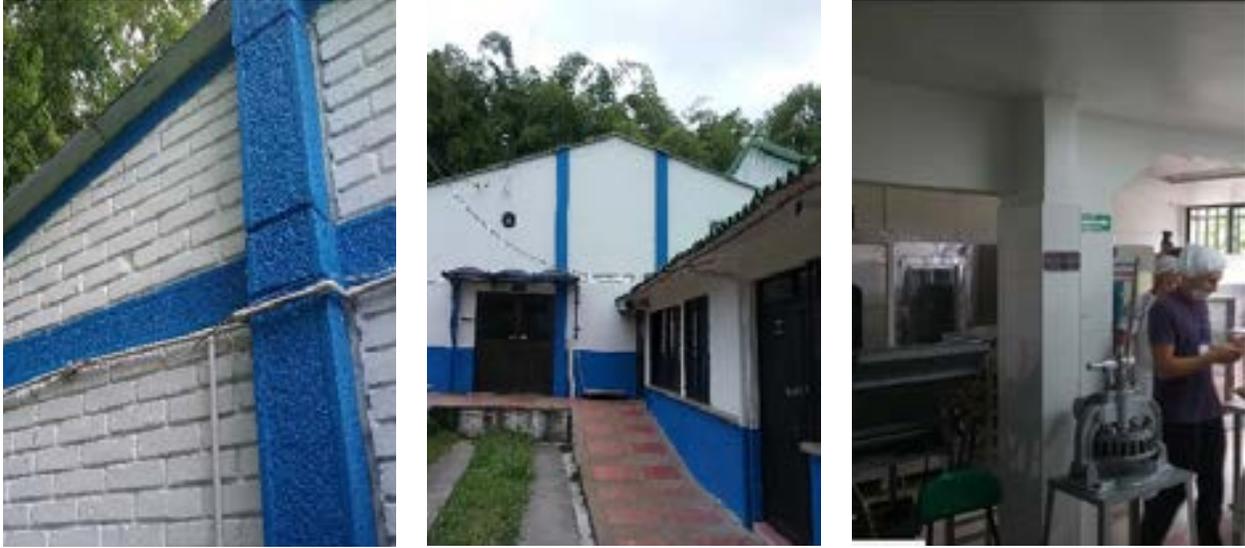
Ilustración 88. Sistema estructural bloque 34
Fuente. Equipo de Diagnóstico

Ubicado sobre un terreno con pendiente aproximada del 2% y construida entre los años de 1960-1984, cuenta con un nivel y un mezzanine, no es posible determinar sobre qué tipo de cimentación está apoyada, se evidencia que el andén perimetral ha sufrido comportamientos deficientes (asentamientos y grietas), tiene un sistema estructural de pórticos en concreto con dimensiones aproximadas de 0,25 m x 0,25 m.

- Se recomienda rehabilitar el andén perimetral ya que presenta problemas importantes (grietas y asentamientos).
- Se recomienda hacer mantenimiento al cielo raso, debido a que no se encuentra en mal estado.
- Se recomienda intervenir la humedad presentada en muros de fachada, esto se debe a que hay filtraciones desde la cubierta.
- La estructura no cuenta con sistema contraincendios ni elementos mínimos que cumplan con lo estipulado en el título J de la NSR-10.
- El bloque no cumple con los requerimientos de la NSR-10 en el numeral K.3.2.7 sobre sistemas de evacuación para discapacitados, pues no se facilita el ingreso, salida ni la evacuación de emergencia de las personas con movilidad reducida.
- Se recomienda hacer mantenimiento al sistema estructural de la cubierta metálica.
- No se evidencian fisuras en elementos verticales.

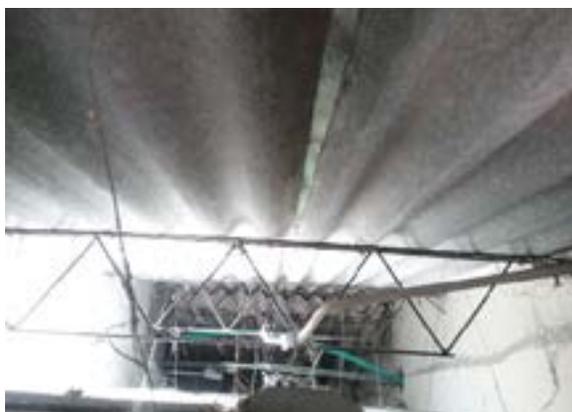
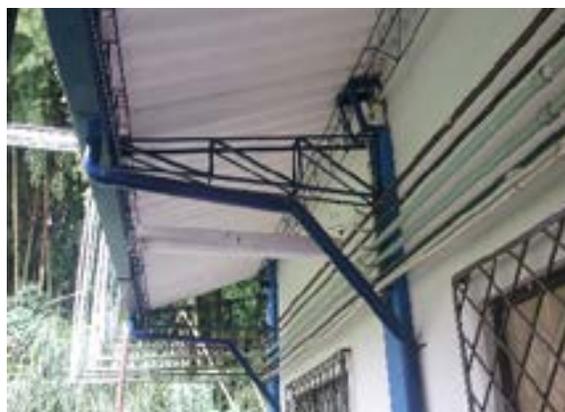
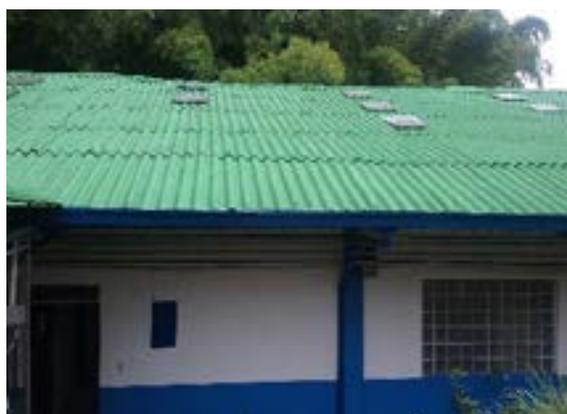
Ilustración 93. Sistema estructural de cubierta
Fuente. Equipo de Diagnóstico

La estructura de la cubierta del bloque en general, se compone de cerchas metálicas electro soldadas con varilla lisa de 3/8", amarradas al sistema estructural y a una serie de vigas en voladizo, ancladas a columnas soportando una teja de asbesto cemento.

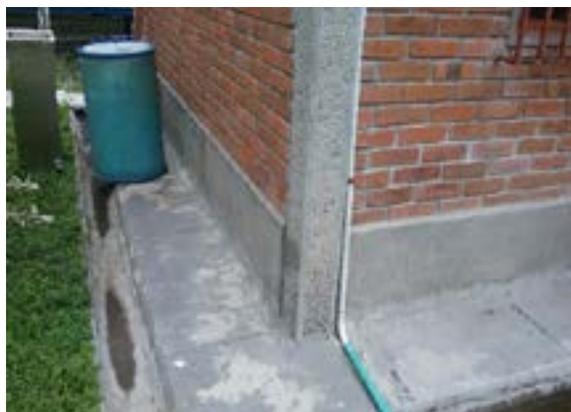
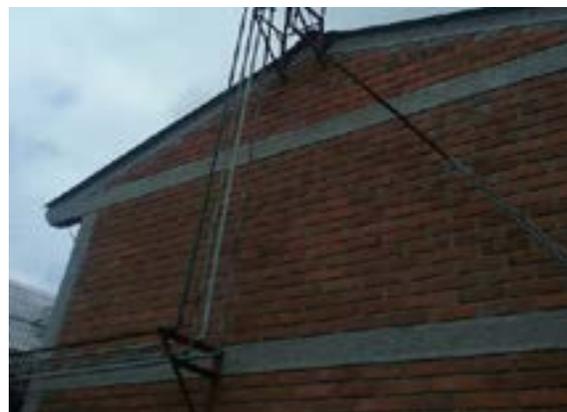
Ilustración 95. Sistema estructural bloque 35
Fuente. Equipo de Diagnóstico

Ubicado en un terreno con pendiente aproximada del 6%, su época de construcción fue posterior al año 1998, cuenta con una placa en concreto con un espesor aproximado de 12 cm, tiene un sistema estructural de pórticos en concreto con vigas de columna a columna en una sola dirección.

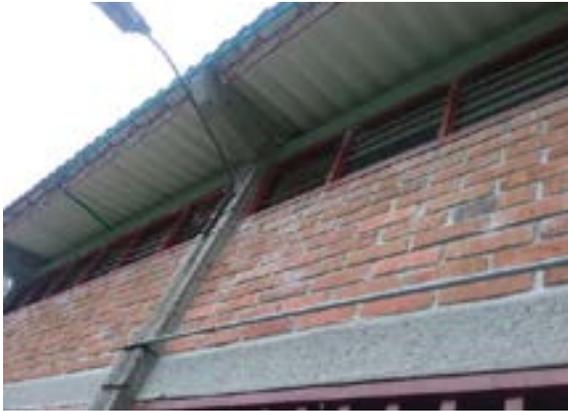
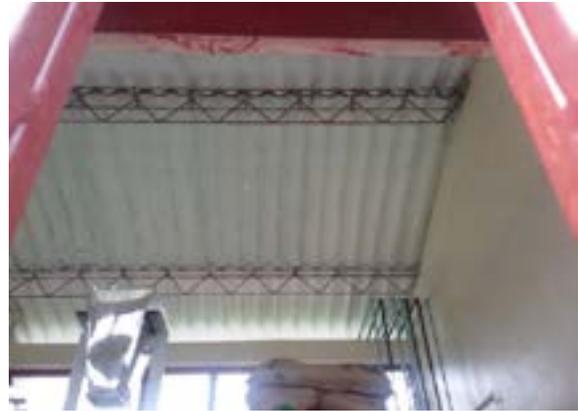
Ilustración 96. Sistema estructural de cubierta bloque 35
Fuente. Equipo de Diagnóstico

La estructura de la cubierta del bloque en general está compuesta por cerchas metálicas electro soldadas con varilla lisa de 3/8" amarradas al sistema estructural.

- Se recomienda hacer mantenimiento a la estructura metálica de la cubierta.
- Se recomienda cambiar o pintar teja en asbesto cemento, esto por cuestiones de salubridad.
- No se presentan fisuras en elementos verticales ni horizontales sin embargo se recomienda hacer mantenimiento a la fachada al exterior.

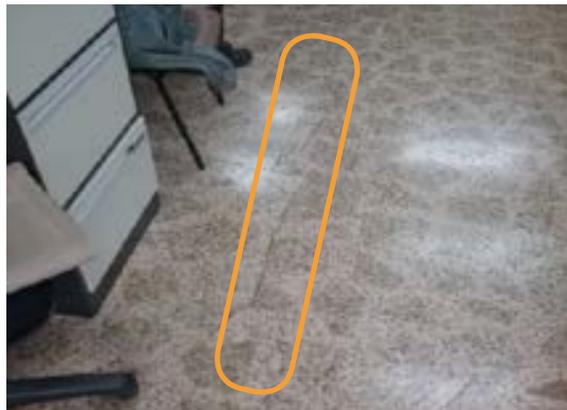
Ilustración 105. Fisura en placa de entpiso
Fuente. Equipo de Diagnóstico

Se evidencian fisuras en la placa de entpiso y también entre columnas de concreto y los muros de mampostería, esto probablemente se debe a que hay un cambio de rigidez entre elementos.

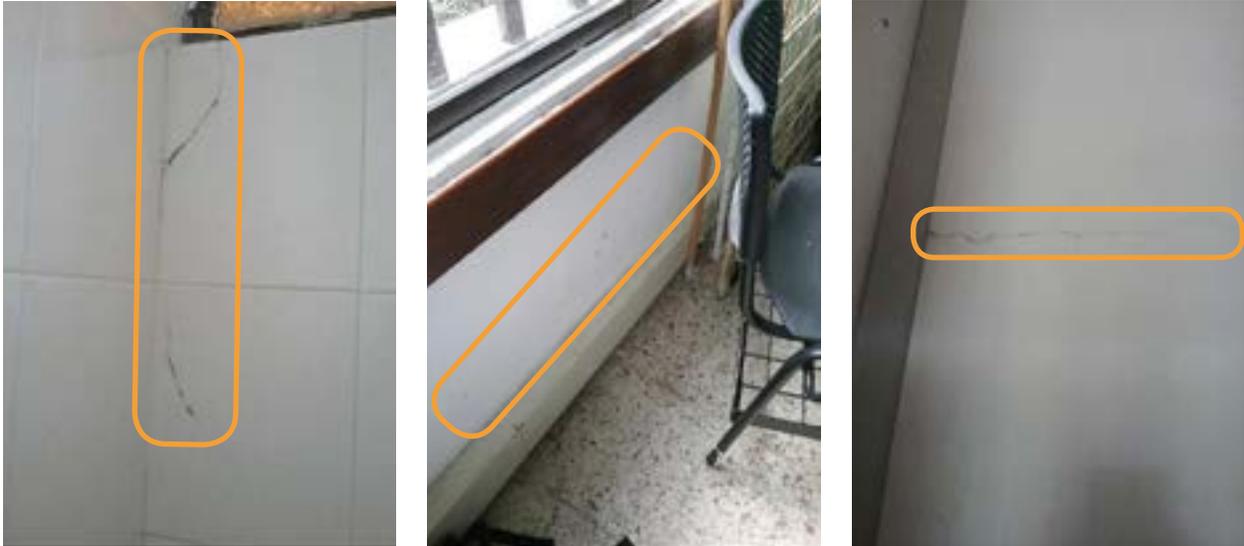
- Se evidencian fisuras y humedad en elementos verticales (muros de mampostería) se recomienda reparar.

Ilustración 106. Fisuras y humedad en elementos no estructurales (muros de mampostería)
Fuente. Equipo de Diagnóstico

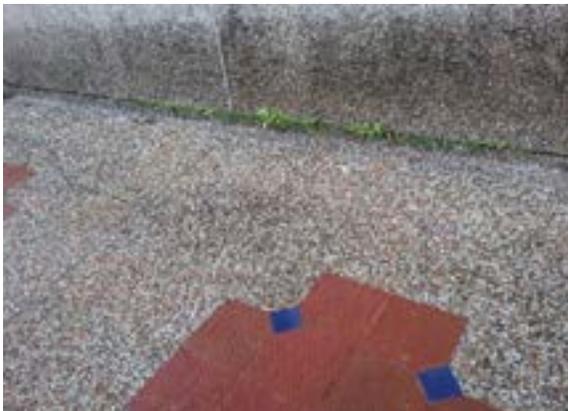
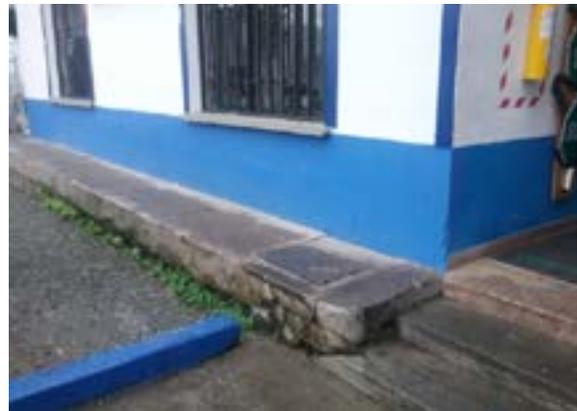
Ilustración 107. Fisuras en elementos horizontales
Fuente. Equipo de Diagnóstico

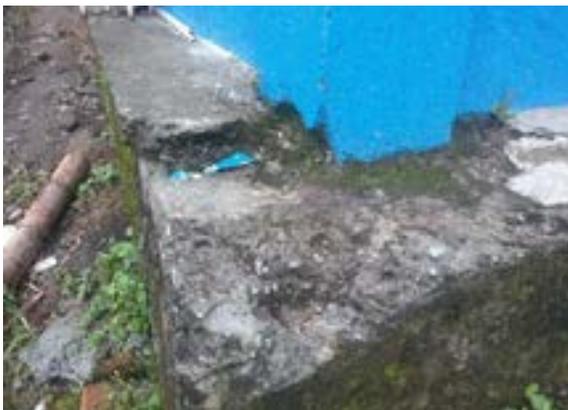
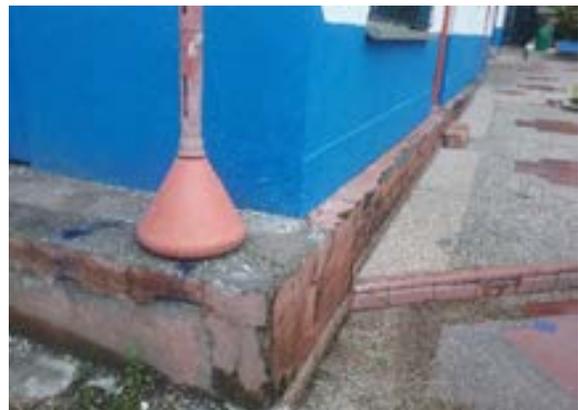
Ubicado sobre un terreno con pendiente aproximada del 9%, su época de construcción está comprendida entre los años 1960-1984, no es posible determinar sobre qué tipo de cimentación está apoyada, tiene un sistema estructural de muros de mampostería simple con elementos estructurales (columnas en concreto); se evidencia que parte del andén está desgastado.

Ilustración 109. Desgaste parte del andén
Fuente. Equipo de Diagnóstico

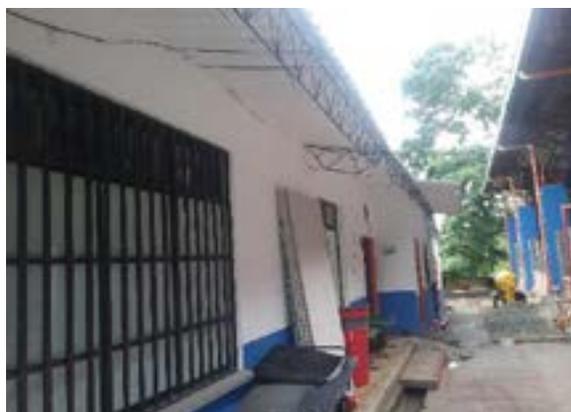
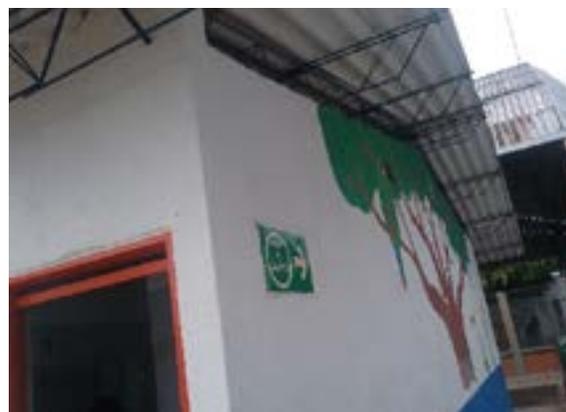
Ilustración 110. Sistema estructural de cubierta
Fuente. Equipo de Diagnóstico

El sistema estructural de cubierta está conformado por cerchas metálicas electro soldadas con varilla lisa de 3/8" sin estar amarrada al sistema estructural soportando una teja en asbesto cemento.

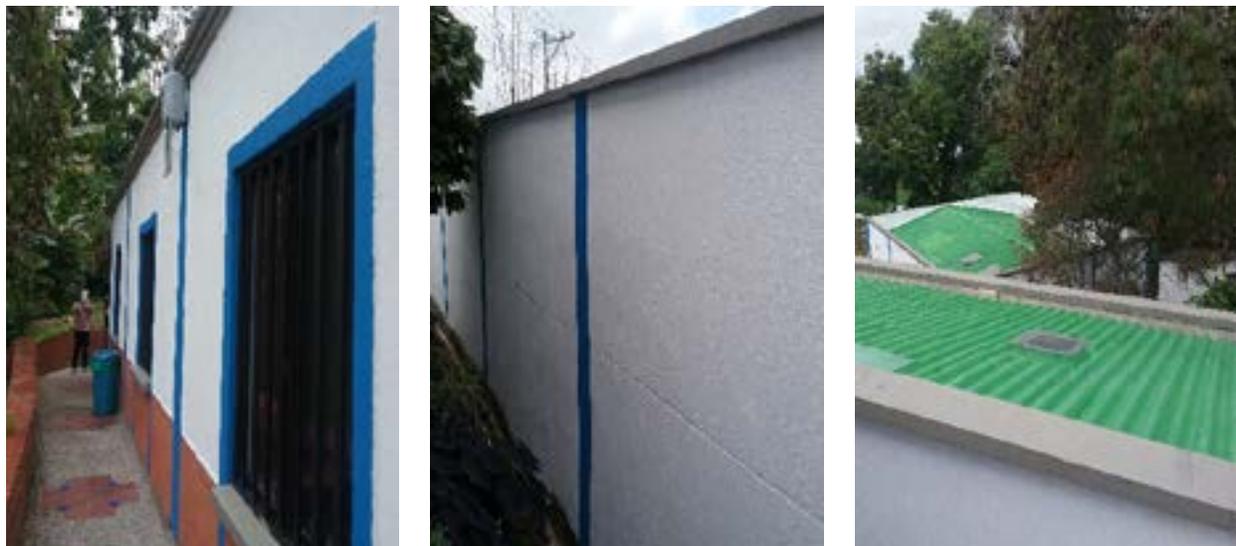
Ilustración 114. Bloque 41
Fuente. Equipo de Diagnóstico

Se encuentra sobre un terreno con pendiente aproximada del 31%, tiene un sistema de cimentación de zapatas aisladas y un sistema estructural de columnas en concreto y muros de mampostería simple.

- Se recomienda colocar vigas de amarrare al sistema estructural, ya que está ubicado en una zona de amenaza sísmica alta.
- Se recomienda hacer mantenimiento al sistema estructural de cubierta (cercha metálica).
- Se recomienda hacer mantenimiento a la zona exterior (fachada, corredor y antepechos).

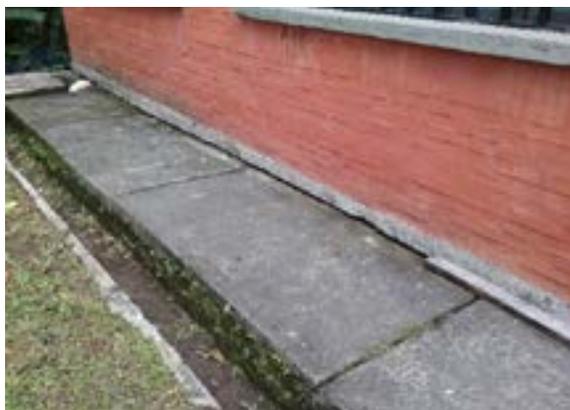
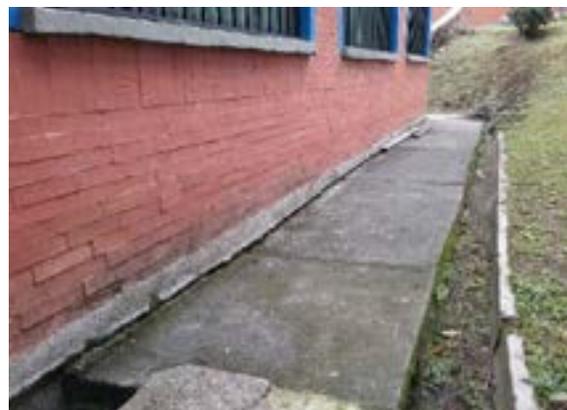
Ubicado sobre un terreno con pendiente aproximada del 7%, fue construida entre los años 1984-1997 contando con un nivel, no es posible determinar sobre qué tipo de cimentación está apoyada, se evidencia que el andén perimetral ha sufrido comportamientos deficientes (asentamientos), tiene un sistema estructural de pórticos en concreto, columnas con dimensiones aproximadas de 0,25 m x 0,25 m.

Ilustración 117. Asentamiento en andén perimetral
Fuente. Equipo de Diagnóstico

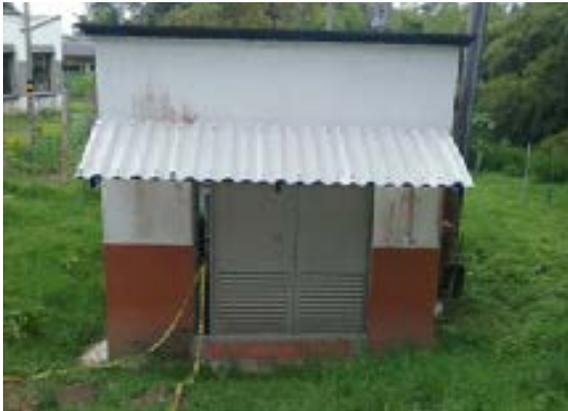
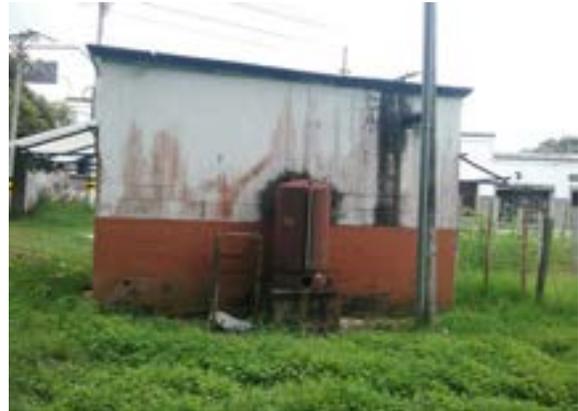
Ilustración 119. Bloque 43
Fuente. Equipo de Diagnóstico

Ubicada sobre un terreno plano, constituida por una placa en concreto de contrapiso tiene un sistema estructural en muros de mampostería simple con una viga de amarre perimetral, los materiales de construcción están muy afectados por agentes externos, cuenta con una cubierta de entramados artesanales de madera y teja de asbesto cemento.

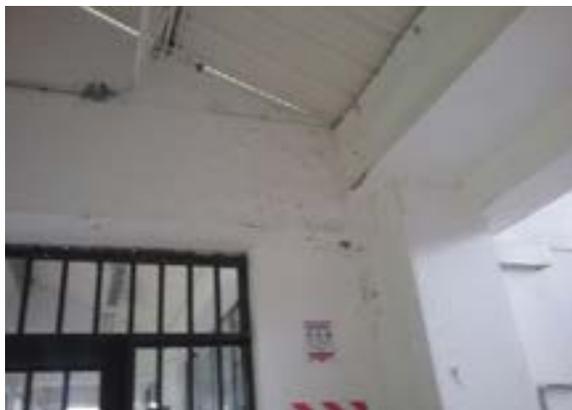
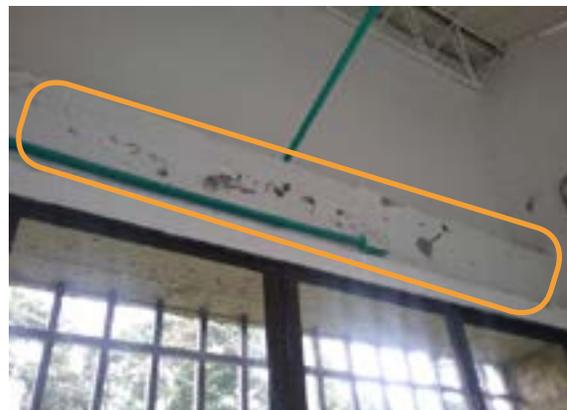
Se evidencian humedades en los muros de mampostería, en el espacio de mantenimiento de computadores se observa humedad en el sistema estructural (vigas en concreto).

Ilustración 130. Humedad en espacio (mantenimiento de computadores)
Fuente. Equipo de Diagnóstico

- La edificación presenta humedades aproximadamente en un 40%, se recomienda intervenir para que este problema no afecte la calidad de los materiales de los elementos estructurales y no estructurales.
- Se recomienda hacer mantenimiento a estructuras metálicas y a la teja de PVC.
- La estructura no cuenta con sistema contraincendios ni elementos mínimos que cumplan con lo estipulado en el título J de la NSR-10.
- El bloque no cumple con los requerimientos de la NSR-10 en el numeral K.3.2.7 sobre sistemas de evacuación para discapacitados, pues no se facilita el ingreso, salida ni la evacuación de emergencia de las personas con movilidad reducida
- Se evidencia en la zona exterior (andenes, escaleras y alfajías) afectación por agentes de la intemperie, se recomienda rehabilitar estas zonas afectadas.
- Se recomienda realizar el respectivo mantenimiento a la estructura en general.

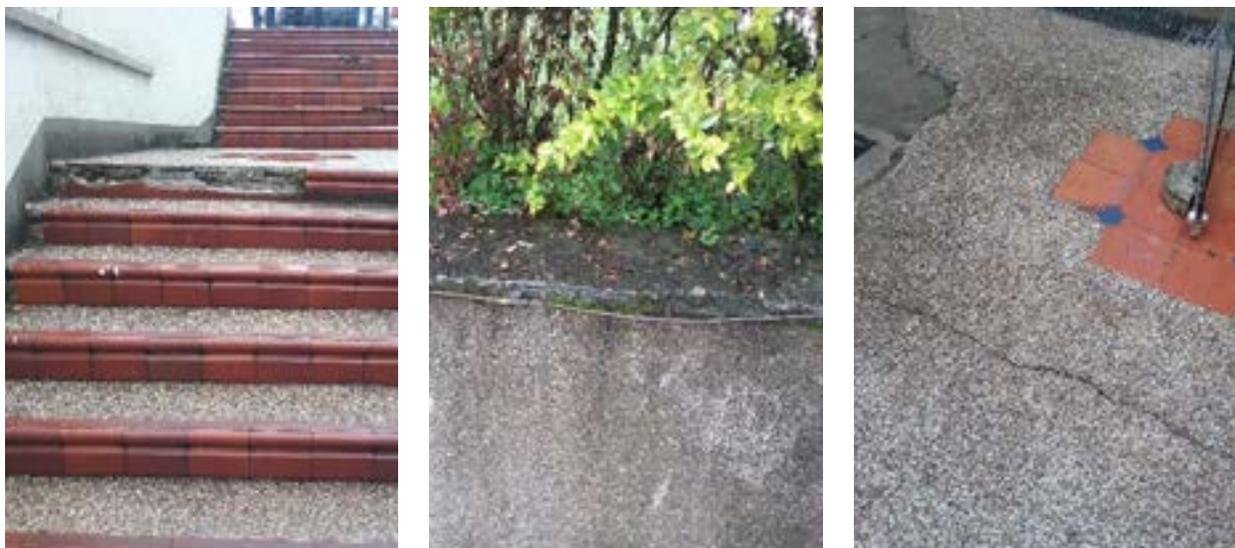
Ilustración 134. Falencias en zona exterior
Fuente. Equipo de Diagnóstico

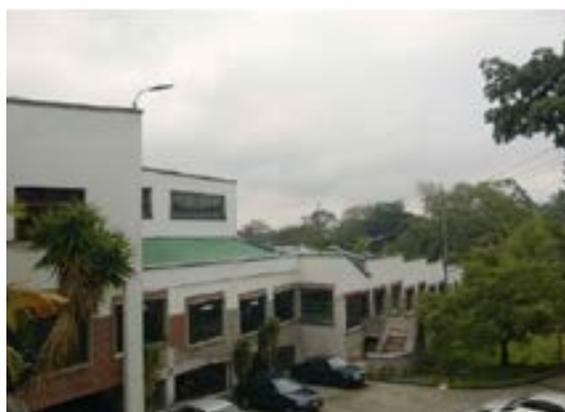
Ilustración 135. Bloque que se debe hacer reforzamiento
Fuente. Análisis de vulnerabilidad Sena fase II

- Según análisis de vulnerabilidad Sena fase II, realizado por el CONSORCIO AMP-P&D, se debe reforzar el espacio de salones administrativos y sótano, esta consultoría está de acuerdo con que se realice un reforzamiento.

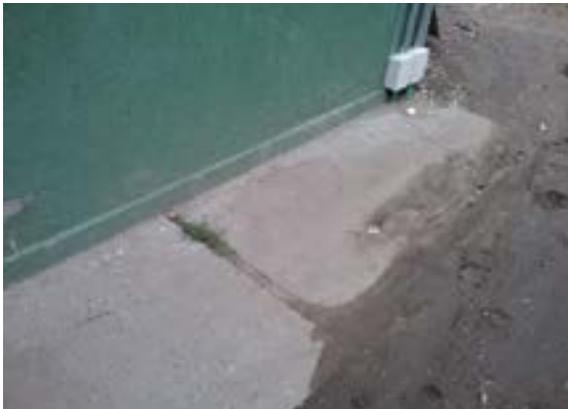
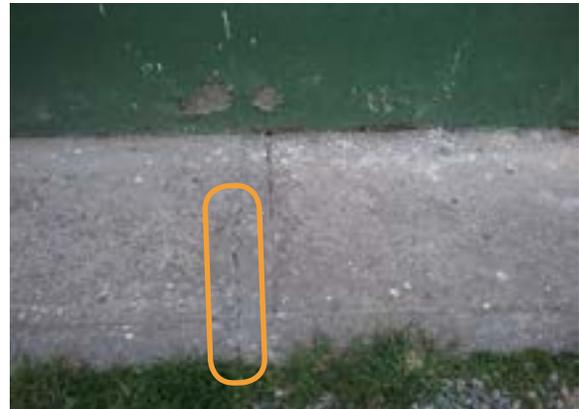
Se encuentra sobre un terreno con pendiente aproximada del 3%, su época de construcción está entre los años 1984-1997, tiene un sistema de cimentación de zapatas aisladas, parte del andén perimetral presenta comportamientos deficientes (asentamientos y fisuras).

Ilustración 141. Parte de andén perimetral
Fuente. Equipo de Diagnóstico

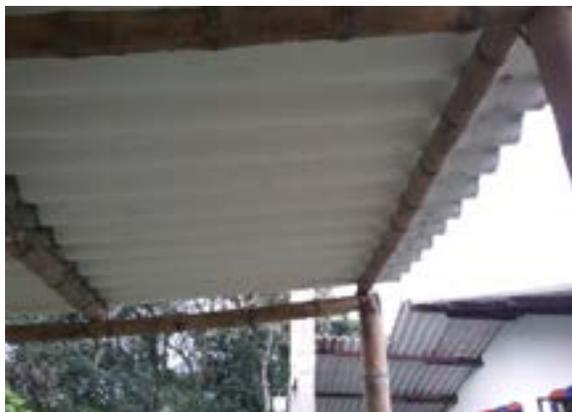
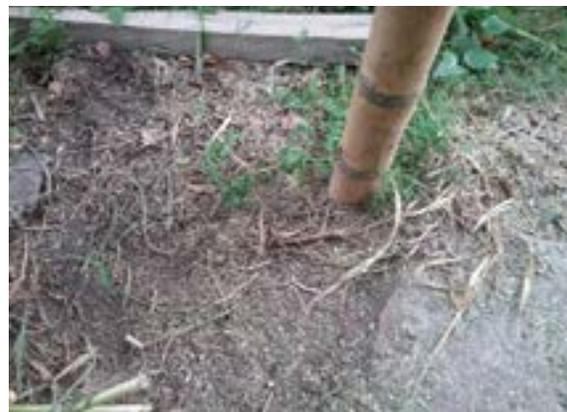
Existe un sistema de entramado liviano en guadua donde las columnas están apoyadas directamente sobre el suelo sin ningún tipo de cimentación, sus uniones están amarradas por alambre soportando una teja en asbesto cemento.

Ilustración 144. Bloque 49
Fuente. Equipo de Diagnóstico

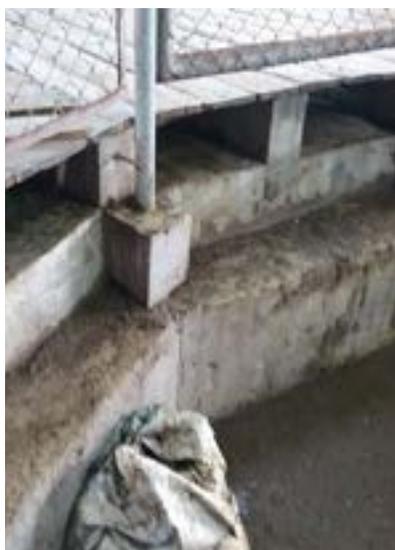
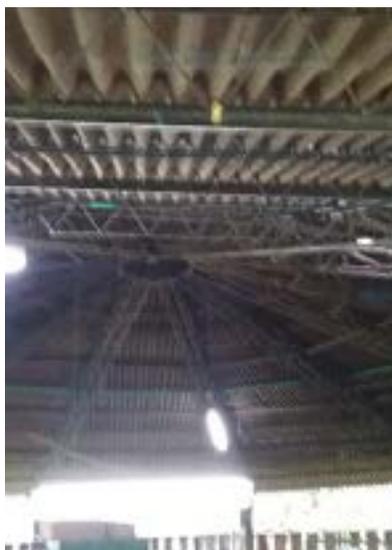
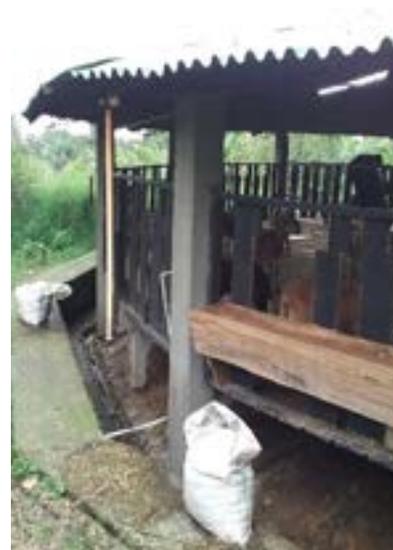
Ubicado en un terreno con pendiente aproximado del 7%, tiene un sistema de cimentación de vigas en concreto soportando un piso en madera, se observan columnas en concreto con dimensiones de 0,25 x 0,25 m que soportan vigas en celosía y cerchas metálicas electro soldadas con varilla lisa de 3/8" con una teja en zinc.

Ilustración 145. Bloque 50
Fuente. Equipo de Diagnóstico

- Este bloque no cumple con las especificaciones de la NSR-10, lo más recomendable es replantear.
- Se evidencia que la estructura de cubierta esta corroída, se recomienda hacer mantenimiento.

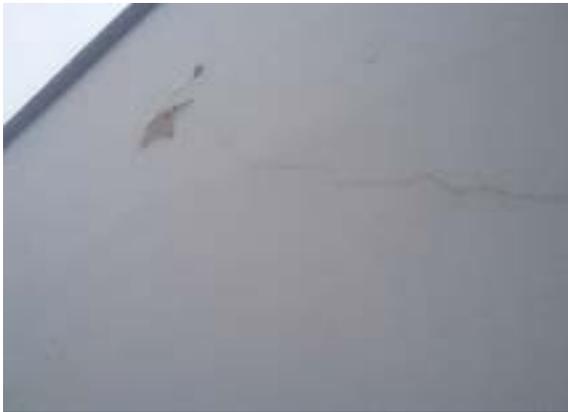
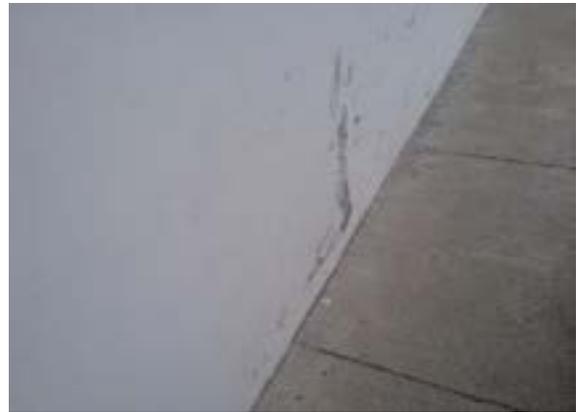
Ubicado sobre un terreno con pendiente aproximada del 6%, este bloque se construyó recientemente, no es posible determinar sobre qué tipo de cimentación está apoyada, sin embargo la placa de contrapiso y el andén perimetral no presentan comportamiento deficiente, el sistema estructural lo componen pórticos en concreto con vigas de columna a columna en una sola dirección. Se evidencia en pañete de muros de mampostería de la fachada fisuras y desprendimiento de acabado de la pintura.

Ilustración 150. Fisuras en pañete
Fuente. Equipo de Diagnóstico

- La estructura no cuenta con sistema contra incendios, de acuerdo con el título J de la NSR-10.
- El bloque no cumple con los requerimientos de la NSR-10 en el numeral K.3.2.7 sobre sistemas de evacuación para personas con movilidad reducida, pues no se facilita el ingreso, salida ni la evacuación de emergencia de estas personas.
- El sistema estructural no presenta comportamiento deficiente, por lo que se puede deducir que se está comportando adecuadamente.
- Se recomienda hacer mantenimiento a muros de mampostería de la fachada.

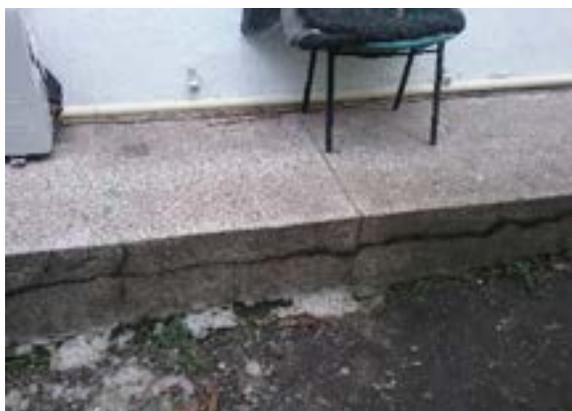
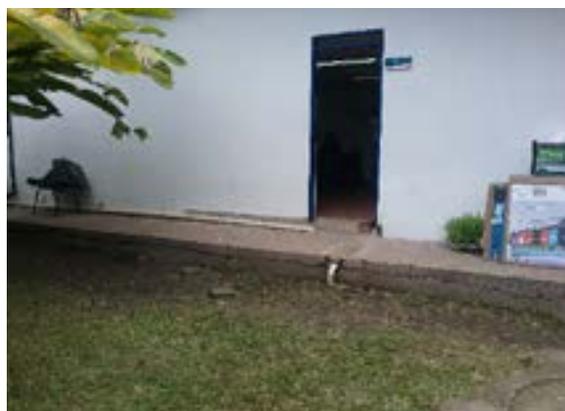
Ubicado sobre un terreno con pendiente aproximada del 10%, tiene un sistema estructural de pórticos en concreto con columnas de 0.25 m x 0.30 m y vigas de 0.28 m x 0.28 m de columna a columna en una sola dirección, apoyadas sobre zapatas aisladas de concreto, se evidencia en el andén perimetral fisuras en su ancho en dirección horizontal.

Ilustración 165. Fisuras en andén perimetral
Fuente. Equipo de Diagnóstico

- Se recomienda rehabilitar el andén perimetral, ya que se observa que está siendo afectado por fisuras y con el tiempo puede ser mayor el deterioro.
- Se recomienda hacer mantenimiento general al bloque.
