DIAGNÓSTICO I N T E G R A L

ARMENIA

Dirección regional /
Centro agroindustrial / Centro para el desarrollo tecnológico
de la construcción

SERVICIO NACIONAL DE APRENDIZAJE - SENA

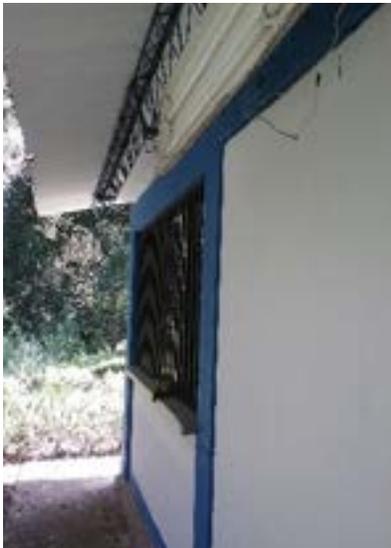
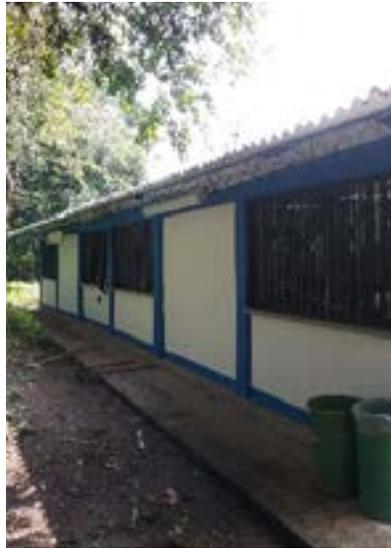
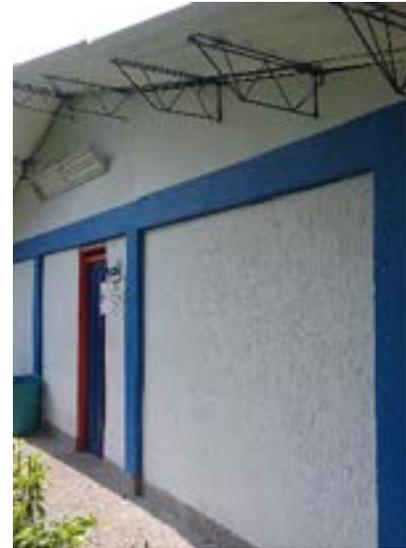
La cubierta encontrada tiene cerchas metálicas electro soldadas con varilla lisa de 3/8" y vigas en celosías apoyadas en las columnas soportando una teja en asbesto cemento.

Ilustración 166. sistema general bloque 58
Fuente. Equipo de Diagnóstico

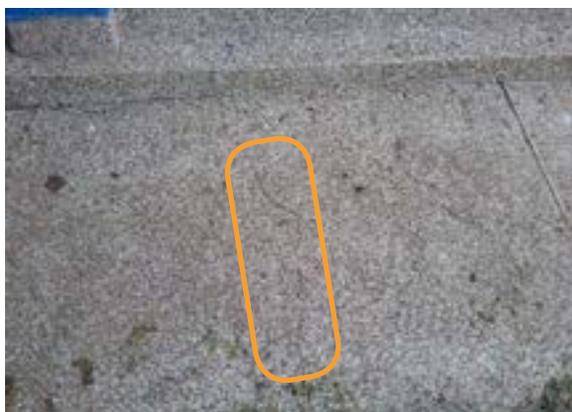
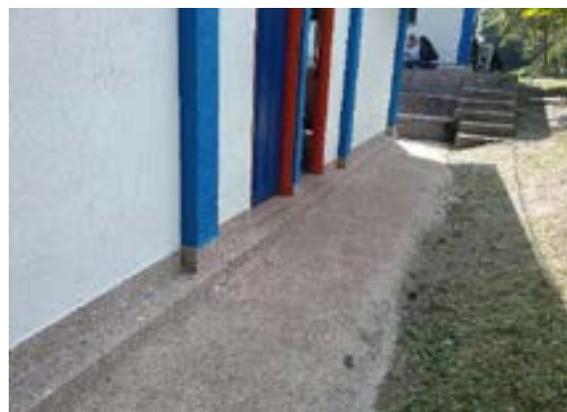
Ubicado sobre un terreno con pendiente aproximada del 9%, tiene un sistema estructural en concreto con columnas de 0.25 m x 0.30 m y vigas de 0.28 m x 0.28 m de columna a columna en una sola dirección, apoyadas sobre zapatas aisladas de concreto, se evidencian fisuras en el andén perimetral.

Ilustración 167. Anden perimetral
Fuente. Equipo de Diagnóstico

- Se recomienda rehabilitar el andén perimetral, ya que se observa que está siendo afectado por fisuras y con el tiempo puede ser mayor el deterioro.
- Se recomienda hacer mantenimiento general al bloque.

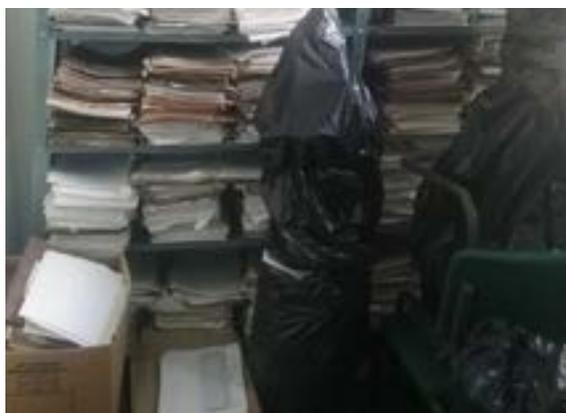
En el bloque 2 el espacio administrativo existente es un archivo, el cual no cuenta con puestos de trabajo. Este espacio se encuentra saturado de elementos de archivo por lo que se genera hacinamiento, además no cuenta con circulaciones internas para el correcto desplazamiento de las personas que hacen uso de este espacio.

Ilustración 196. Espacio 2 – Archivo.
Fuente: Equipo de diagnóstico.

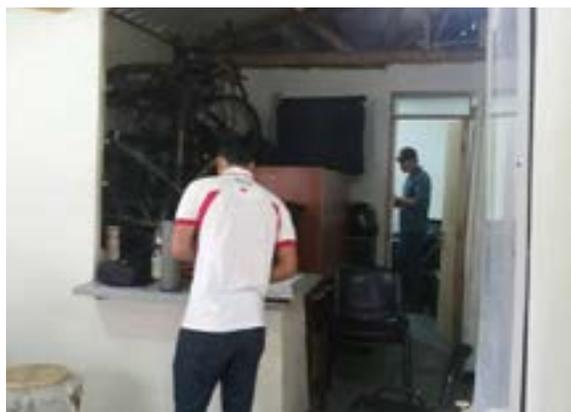
Ilustración 201. Espacio No. 2.
Fuente: equipo diagnóstico.

La materialidad para pisos es de concreto pulido para todos los espacios, con daños parciales en todos ellos debido a la falta de mantenimiento y la carga generada por las herramientas e instrumentos de trabajo, para muros todos los espacios tienen acabado de pintura sobre pañete los cuales muestran daños parciales también en todos los espacios, evidenciando daños por humedad y falta de mantenimiento, por último los cielos rasos para la circulación perimetral (1), y la bodega de instrumentos (3); en la circulación se evidencia daños importantes debido a la falta de un montaje adecuado en la carpintería metálica, para la bodega se muestran condiciones normales.

Los dos espacios de formación de este bloque presentan deterioro menor en pisos, muros y cielo raso. En pisos los daños se han ido generando por el peso de los instrumentos y las herramientas guardadas en estos espacios. En muros, el deterioro se ha generado por humedades que han ido desprendiendo el acabado en pintura y además por la falta de mantenimiento. En cielo rasos, se evidencia deterioro ya que la estructura del drywall está mal colocada y las láminas presentan deterioro.

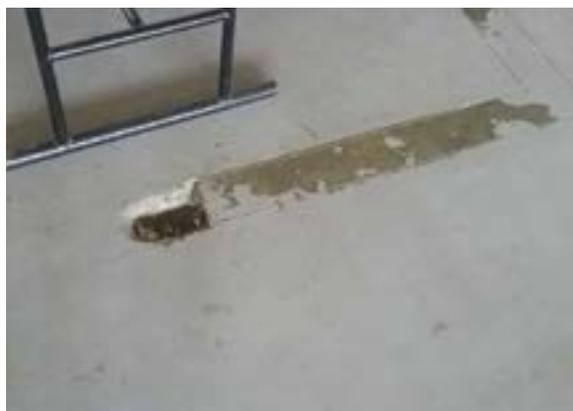
Ilustración 207. Detalle Espacio No. 4.
Fuente: equipo diagnóstico.

La materialidad para todos los espacios es uniforme ya que solo alberga espacios de formación y apoyo: pisos en concreto esmaltado, con pintura epóxica para la circulación (1), con daños parciales en todos los espacios, por desgaste y falta de mantenimiento, con excepción de la oficina (17), la cual cuenta con un ingreso independiente en el edificio. Muros con pintura sobre pañete también en todos los espacios, con daños parciales en el ambiente de formación (6) ocasionado por el desgaste, ningún espacio cuenta con cielo raso evidenciando la estructura metálica.

En general este bloque presenta regulares condiciones de materialidad principalmente en pisos ya que todos los espacios tienen daños parciales por uso constante y la falta de mantenimiento para lo que se recomienda revisar las acciones descritas en el plan de mantenimiento y además realizar obras de mantenimiento preventivo y correctivo periódicamente.

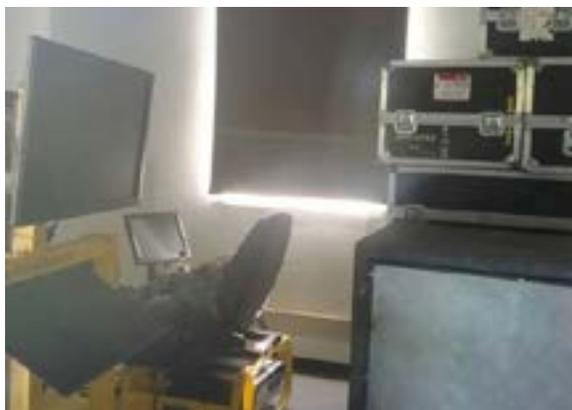
Ilustración 210. Espacio No. 11.
Fuente: equipo diagnóstico.

Comparte las mismas características de materialidad del primer nivel: Pisos en concreto para el cuarto de simuladores (11) y los ambientes de formación (12, 13, 14, 15, 16), con daños parciales en todos éstos ocasionados por la falta de mantenimiento: Para muros daños parciales en los espacios de formación (12-16) y sin acabado de cielo raso en ningún espacio, evidenciando la estructura metálica y la teja termo acústica.

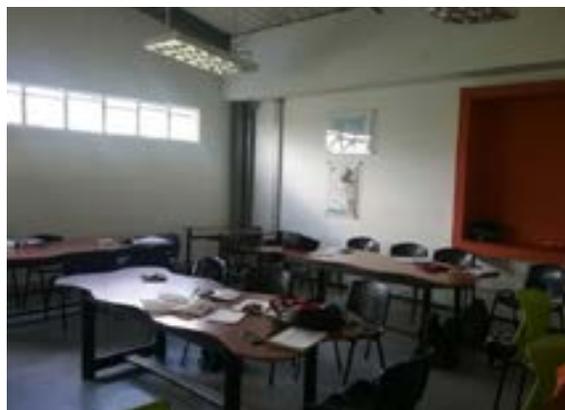
Ilustración 211. Espacio No. 12.
Fuente: equipo diagnóstico.

También se presenta en la mayoría de espacios deterioro menor en muros y cubierta, las ventanas y las puertas se encuentran en adecuadas condiciones para su funcionamiento. Los espacios que presentan daños parciales en muros son el 6, 12 y 15 – Ambientes de socialización, 13, 14, y 16 – Ambientes TIC, los cuales presentan deterioro por el uso constante evidenciando falta de mantenimiento. Los espacios que presentan deterioro en la cubierta son el 3, 13 y 14 – Ambientes TIC y 12 y 15 – Ambientes de socialización.

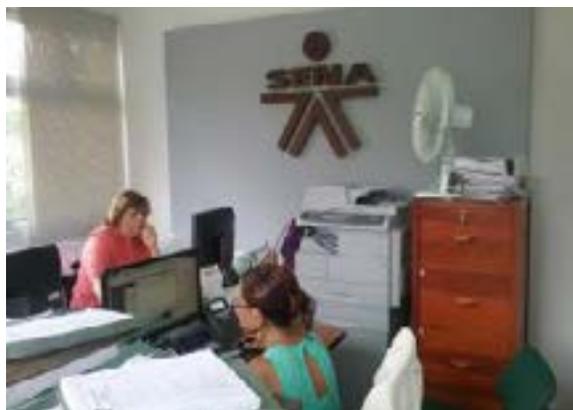
Ilustración 222. Espacio No. 4.
Fuente: equipo diagnóstico.

La materialidad de pisos es de baldosa cerámica para las zonas húmedas y el cuarto de aseo (2, 8, 9, 10, 11) y las oficinas (1, 3), piso en concreto pulido para el ambiente de formación (6) y pisos en concreto esmaltado y pintura epóxica para los demás espacios, con daños parciales en los espacios (4, 5, 8, 9, 10, 12). Para muros las zonas húmedas tienen acabado de enchape cerámico (2, 8, 9, 10, 11) y los demás espacios cuentan con acabado de pintura sobre pañete (1, 3, 4, 5, 6, 7, 12), los baños (8-10), el ambiente de formación (7), la bodega (5) y el plotter (12) evidencian daños parciales en los muros producto de la falta de mantenimiento y el desgaste, finalmente los espacios (1, 2, 3, 4, 6, 8, 9, 10, 11, 12) cuentan con acabado de láminas de drywall con pañete y pintura, con daños en las láminas por desgaste para el ambiente de aprendizaje (7), la oficina (4), bodega (5), el plotter (12) y el baño para personas con movilidad reducida (12).

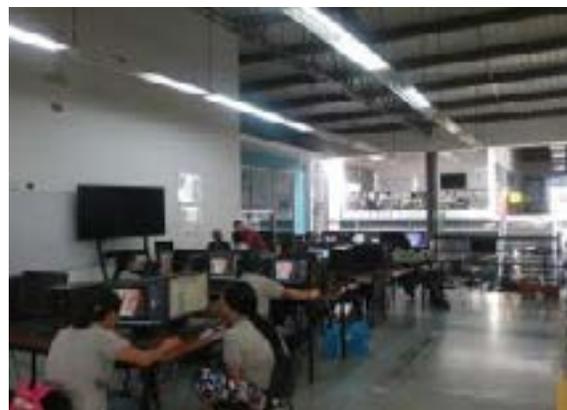
Ilustración 223. Espacio No. 7.
Fuente: equipo diagnóstico.

En general este bloque presenta óptimas condiciones de materialidad en el espacio 6 y regulares condiciones de materialidad en muros, pisos y cielo raso en el espacio 7. Este último presenta desgaste en pisos por el uso y el movimiento del mobiliario presente en el espacio, además de la falta de mantenimiento. En muros y cubierta el deterioro es por la falta de mantenimiento a través del tiempo. Las ventanas y las puertas están en adecuadas condiciones. Se recomienda realizar mantenimiento periódico para subsanar el deterioro actual.

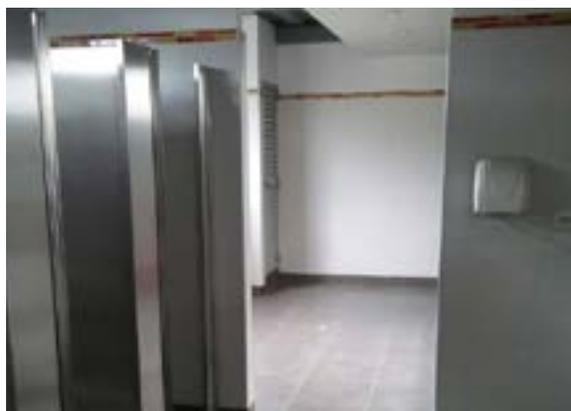
Ilustración 242. Espacio No. 6.
Fuente: equipo diagnóstico.

La materialidad se clasifica de acuerdo al tipo de espacio: para la oficina (1), el piso es en concreto esmaltado, para las zonas húmedas (4, 5, 6) el acabado de pisos es de baldosa cerámica y para el patio de materiales (3) concreto pulido, con daños parciales en este último, ocasionados por el desgaste y el peso generado por los materiales y la maquinaria albergados en el espacio. En muros, las zonas húmedas (4, 5, 6) cuentan con enchape cerámico y el resto de espacios con acabado de pintura sobre pañete, con daños parciales en la oficina de construcción (1), por último ninguno de los espacios cuenta con cielo raso evidenciando la estructura metálica y la cubierta en teja termo acústica.

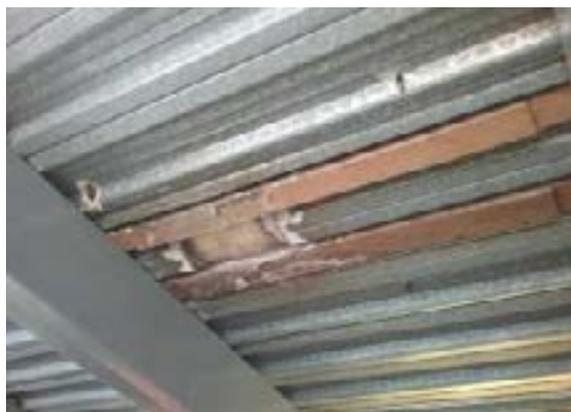
Ilustración 248. Detalle Espacio No. 25.
Fuente: equipo diagnóstico.

La accesibilidad al sótano se da a través de una plataforma exterior que rodea la fachada norte del edificio para poder llegar a la bodega de materiales (25) y a través de una escalera (20) que comunica desde el primer piso al resto de espacios de este (22, 23, 24). La materialidad de pisos es de concreto pulido para las 3 bodegas (22, 24, 25), todas con daños parciales producto del desgaste por maquinaria y materiales, muros en pañete y pintura, con daños parciales en el almacén de pinturas (24) y la bodega de materiales (25), ninguno de los espacios cuenta con acabado de cielo raso evidenciando la estructura metálica de entepiso el cual evidencia daños importantes en la bodega de materiales (25).

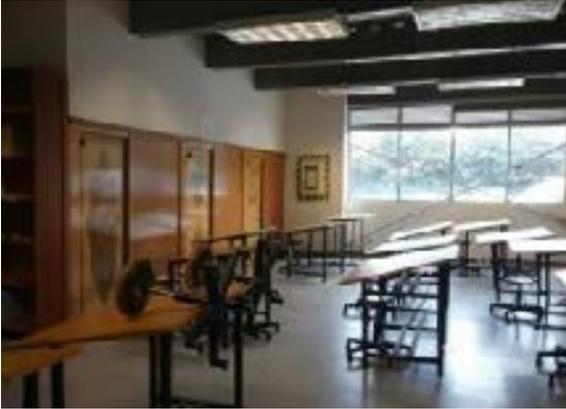
Ilustración 251. Detalle Espacio No. 18.
Fuente: equipo diagnóstico.

En el primer nivel se ubican los ambientes de formación en carpintería (17) y diseño gráfico (18) y un almacén (16). La materialidad de los tres para pisos es de concreto pulido y acabado de pintura epóxica en los ambientes (16, 17), con daños parciales por desgaste en los ambientes (17, 18). Para muros todos cuentan con acabado de pintura sobre pañete, con daños parciales en los ambientes (16, 17) ocasionado por desgaste y falta de mantenimiento, por último no cuentan con acabado de cielo raso, dejando ver la estructura metálica del edificio.

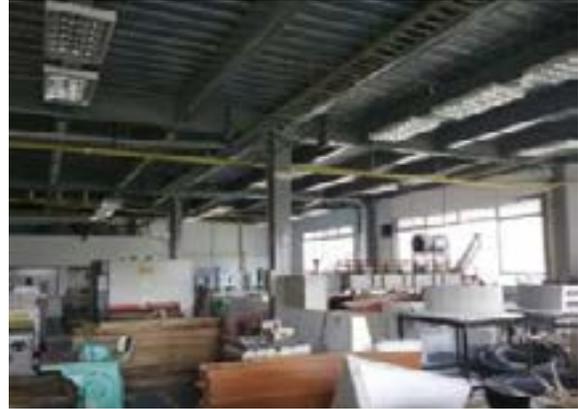
Ilustración 252. Espacio No. 17.
Fuente: equipo diagnóstico.

El mayor deterioro encontrado en este bloque se presenta en muros. Los espacios 6 – Educatrónica, 7 – Mecatrónica, 8 – Ambiente TIC, 10 – Materiales y pintura y 17 – Carpintería, presentan daños parciales y considerables debido a desprendimiento del acabado en pintura por humedades. También se presentan daños parciales en el acabado de muro de las baterías sanitarias.

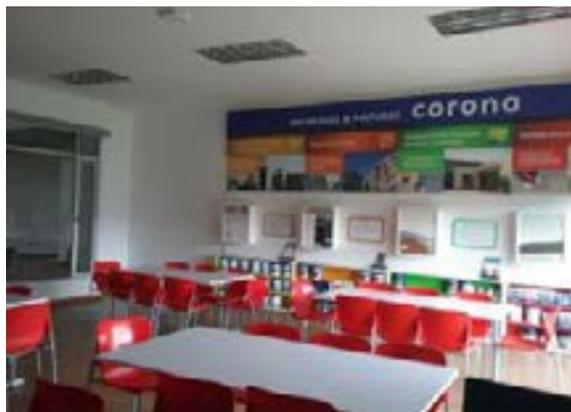
Ilustración 254. Espacio No. 10.
Fuente: equipo diagnóstico.

Las condiciones de materialidad evidencian pisos laminados para la sala de lectura (1), la oficina (5), el ambiente de formación de educatrónica (6), materiales y pintura (10), la sala de conferencias (13) y el centro de cableado (14), pisos en tableta pizarra para las baterías sanitarias (2, 3, 15) y pisos en concreto pulido para los ambientes (7, 8) el almacén (9) y el centro de cableado (12), los cuales evidencian daños parciales en los espacios (4, 7, 8, 9, 12), ocasionados por desgaste natural por el uso. En muros, las baterías sanitarias cuentan con acabado de enchape cerámico y el resto de espacios acabado de pintura sobre pañete, muestran daños parciales en el cuarto de aseo (4), el almacén de integrados (9), el centro de cableado (14) y los ambientes de formación (7, 8, 10, 13). Por último todos los espacios cuentan con cielo raso en drywall con pañete y pintura con excepción del centro de cableado (12) que no cuenta con ninguno, con daños parciales en los espacios (1, 2, 4, 5, 10, 11, 14), ocasionados por desgaste y falta de mantenimiento

Los espacios 6, 10 y 11 presentan daños parciales en el cielo raso debido a que faltan elementos, se presentan humedades y al deterioro normal ocasionado por el paso del tiempo y falta de mantenimiento. Todos los espacios cuentan con buenas condiciones de puertas y la mayoría de ventanas.

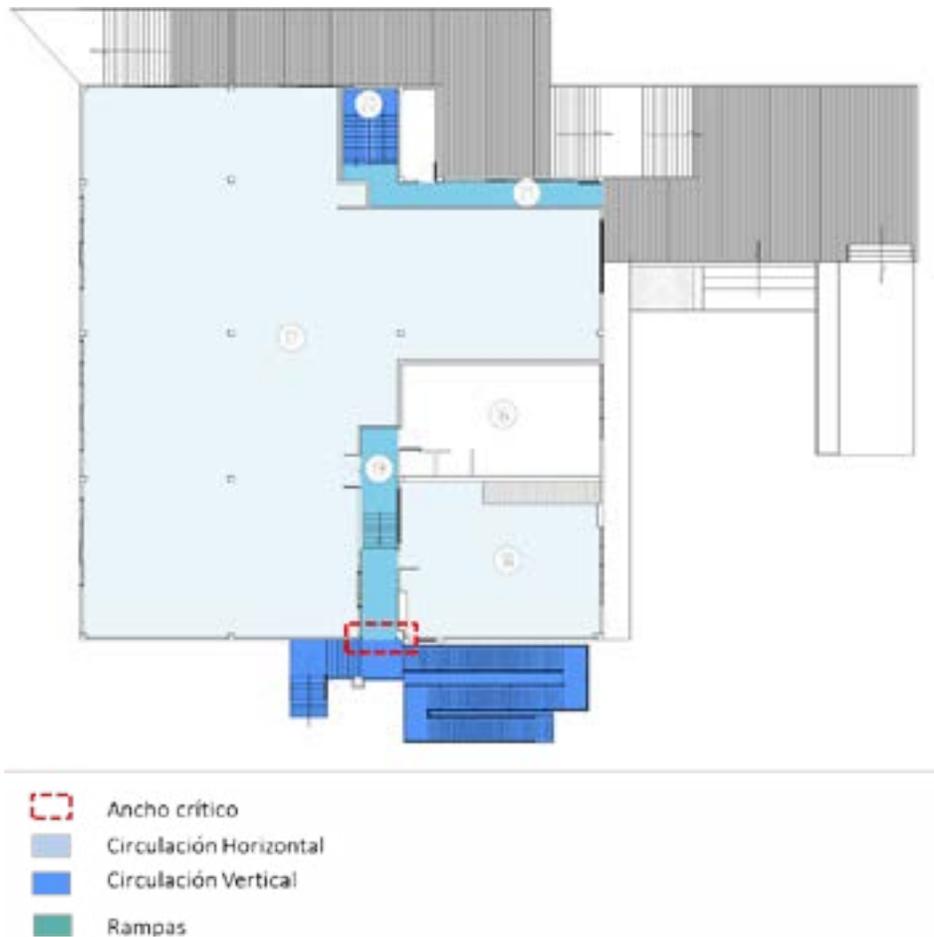
Ilustración 257. Plano de circulaciones B10 P1.
Fuente. Equipo de diagnóstico

Con respecto a lo establecido por la NSR-10 (AIS, 2010) el ancho mínimo de circulación resultado de la consideración del área neta de los espacios, los usos desarrollados y el índice por persona, para el piso 1 del bloque 10 es de 4,77 m, medida que respecto a las condiciones actuales (1,8 m) no cumple con la tabla K.3.3-2. En relación a la cantidad de salidas exigidas por la norma debido a la carga de ocupación se requieren 2 salidas y existe 1, incumpliendo las condiciones para su funcionamiento según tabla K.3.4-1. Las distancias máximas de recorrido están dentro de los parámetros exigidos por la tabla K 3.6-1; adicionalmente el primer nivel cuenta con señalización en caso de evacuación pero no cuenta con elementos contra incendios.

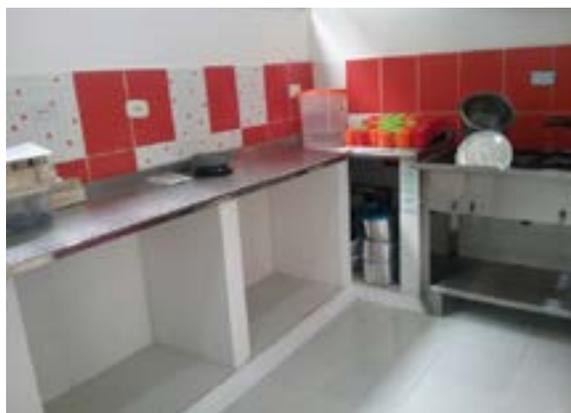
Ilustración 278. Espacio No. 11.
Fuente: equipo diagnóstico.

La materialidad de pisos se clasifica en pisos en concreto pulido para la circulación (1), las bodegas (5, 6), pisos en baldosa cerámica para las zonas húmedas (2, 3, 11, 12) y piso en vinilo para la guardería (4), se evidencian daños parciales en la circulación (1) y las bodegas (5, 6) por desgaste en el acabado y falta de mantenimiento. Los muros son en pañete y pintura para los espacios (4, 5, 6) y enchape cerámico en las zonas húmedas (2, 3, 11, 12), los espacios (6, 12) muestran daños parciales en muros por desgaste del acabado. Para cielos rasos, solamente la cocina (11) y la bodega de alimentos (12) cuentan con acabado de drywall con pintura sobre pañete, los cuales están en condiciones normales.

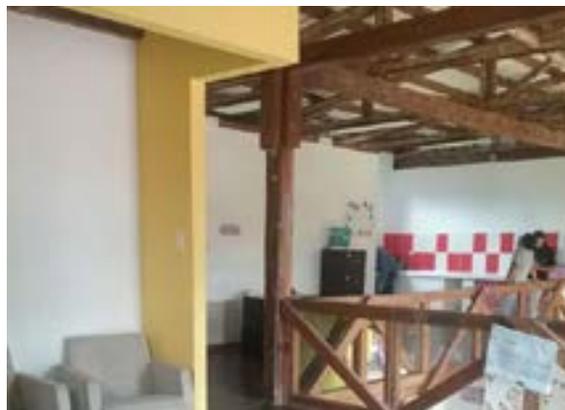
Ilustración 282. Espacio No. 8.
Fuente: equipo diagnóstico.

En este nivel se ubica la oficina de atención (8) en un único espacio a lo largo del piso, y un baño (9), la materialidad de estos es en piso en baldosa cerámica para el baño (9) y piso laminado en el resto del nivel, con daños parciales por desgaste en la oficina (8). Los muros del baño son en enchape cerámico y del resto del piso en pintura sobre pañete con daños parciales también en éste. No cuentan con acabado de cielo raso evidenciando la estructura en guadua con la que soportan la cubierta.

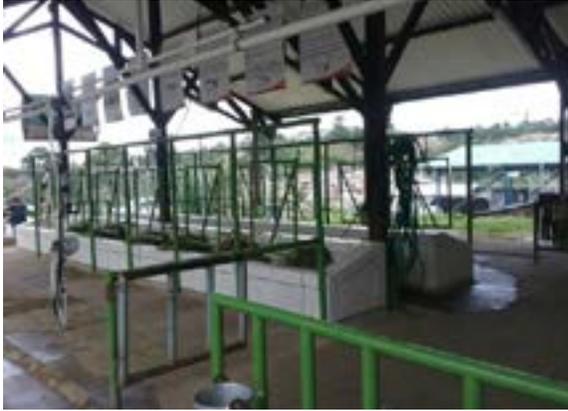
Ilustración 306. Espacio No. 1.
Fuente: equipo diagnóstico.

En general el bloque 22 presenta óptimas condiciones de materialidad en muros, pisos y cubierta, sin embargo no cuenta con puertas y ventanas por lo tanto no se tienen en cuenta en el análisis. Se recomienda seguir realizando mantenimiento preventivo con el fin de conservar las condiciones actuales. El bloque 27 si se presenta deterioro en pisos, muros y cubierta por el uso del espacio y la evidente falta de mantenimiento.

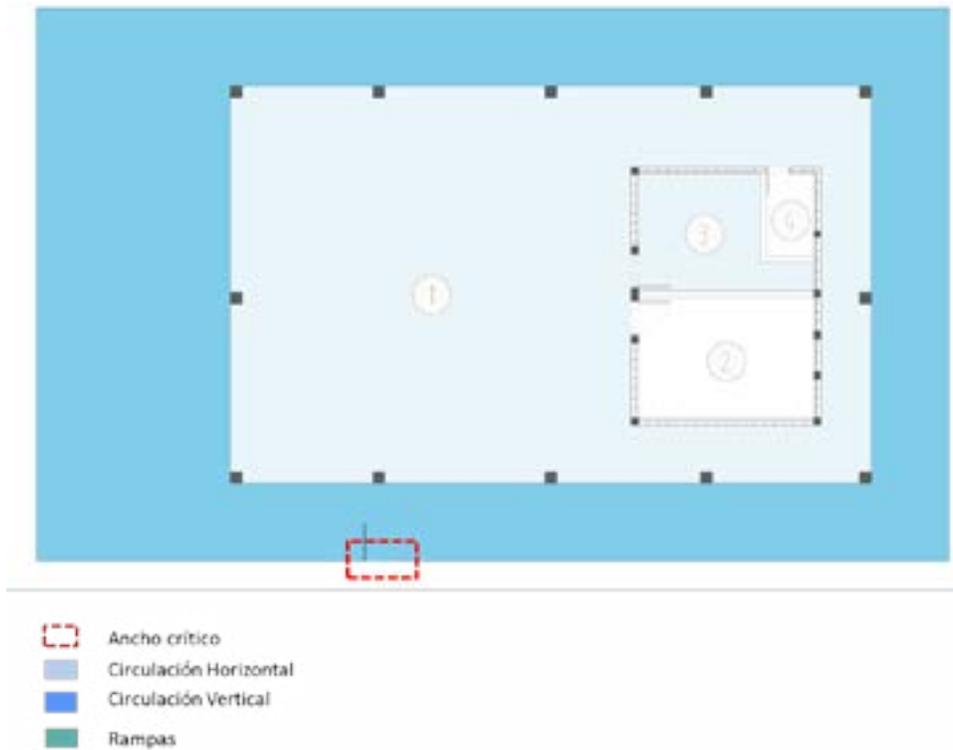
Ilustración 313. Plano de circulaciones B22 P1.
Fuente. Equipo de diagnóstico

De acuerdo a lo establecido por la NSR-10 (AIS, 2010) el ancho mínimo de circulación resultado de la consideración del área neta de los espacios, los usos desarrollados y el índice por persona, para el bloque 22 es de 0,9 m, medida que respecto a las condiciones actuales (1 m) cumple con la tabla K.3.3-2. En relación a la cantidad de salidas exigidas por la norma debido a la carga de ocupación se requiere 1 salida y existe 1, cumpliendo las condiciones para su funcionamiento según tabla K.3.4-1. Las distancias máximas de recorrido están dentro de los parámetros exigidos por la tabla K.3.6-1; adicionalmente este bloque no cuenta con señalización en caso de evacuación ni con elementos contra incendios.

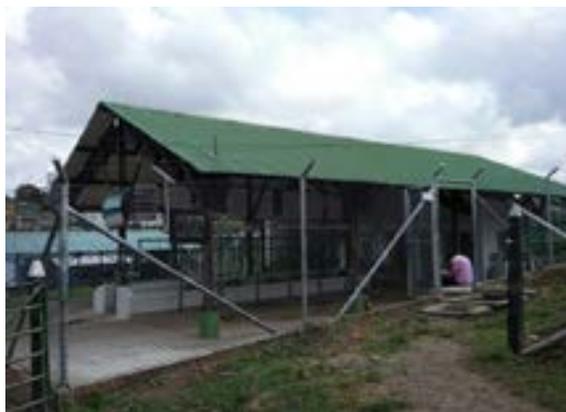
La accesibilidad al bloque 22 para personas con movilidad reducida no es adecuada debido a que las condiciones del terreno no lo permiten y la materialidad de este no es la más apropiada ya que es en tierra y vegetación. Por último, el espacio de acceso es muy reducido y cuenta con un desnivel que no permitiría el correcto desplazamiento.

Ilustración 315. Acceso al bloque.
Fuente: equipo diagnóstico.

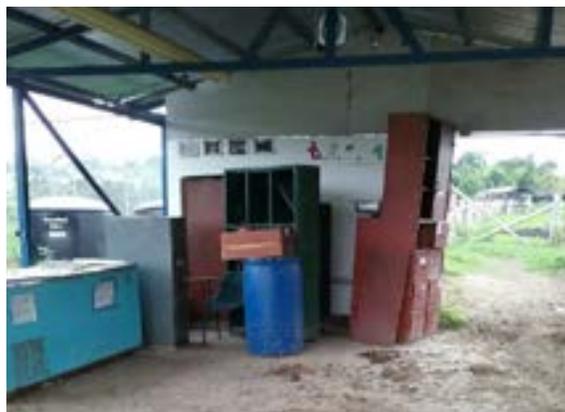
Ilustración 324. Espacio 1.
Fuente: equipo diagnóstico.

El bloque 24 es de forma rectangular con un solo nivel y un solo espacio que funciona como bodega en la zona de construcción. Las condiciones de materialidad del piso no son adecuadas ya que es en concreto sin acabado y generalmente se encuentra sucio y sin mantenimiento. El bloque no cuenta con muros sino estructura de perfiles metálicos que funcionan como elementos portantes amarrados a un muro bajo en mampostería en regulares condiciones por el uso y la falta de mantenimiento. La estructura de cubierta son cerchas metálicas con teja de zinc con deterioro menor. Presenta iluminación y ventilación constantes debido a que se encuentra abierto al exterior.

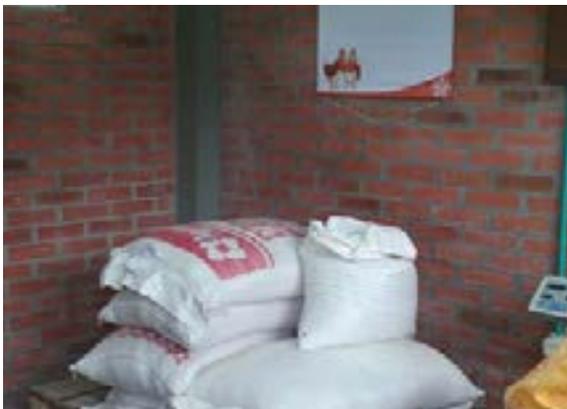
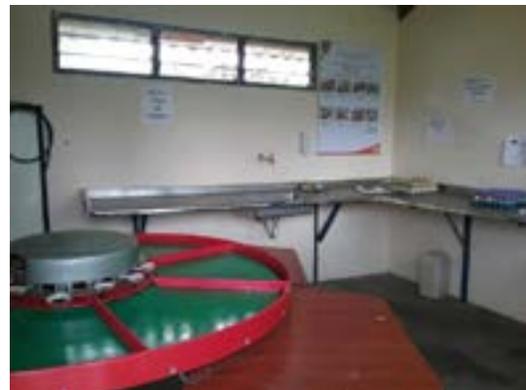
La materialidad de pisos es de concreto pulido para todos los espacios, con daños parciales en la oficina (3), la bodega de concentrados (4) y la clasificadora (1), ocasionados por desgaste y falta de mantenimiento. En muros cuentan con acabado de pintura sobre pañete para la clasificadora (1) y la bodega de equipos (2), y muros sin acabado en la oficina (3) y la bodega (4), todos en condiciones normales y sin daños, finalmente no cuenta con acabado de cielo raso, evidenciando la teja de fibrocemento.

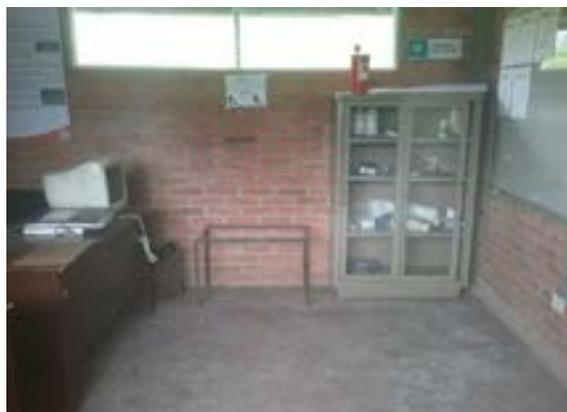
Ilustración 339. Espacio 3 – Oficina.
Fuente: Equipo de diagnóstico.

De acuerdo a la tabla para los espacios administrativos el promedio de ocupación por puesto de trabajo en el bloque 28 es de 13,51 m²/puesto; se identifica que está por encima del estándar sugerido que es 2,5 m²/puesto. Este bloque no cuenta con espacios de archivo. El espacio administrativo presenta buenas condiciones de circulación internas y no presenta hacinamiento.

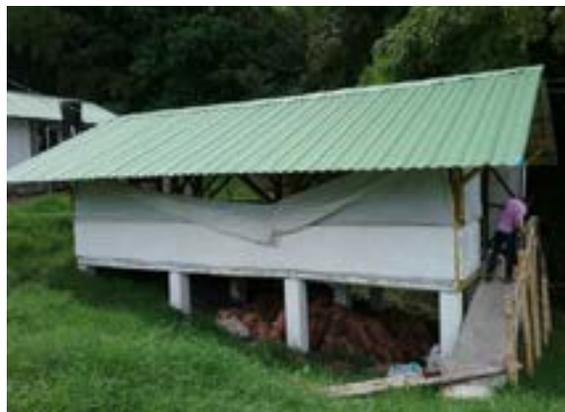
Ilustración 343. Bloque No. 29.
Fuente: equipo diagnóstico.

Es un bloque dedicado a albergar pollos, este gallinero es un bloque rectangular de un solo espacio y un piso, sin accesibilidad a personas con movilidad reducida, las condiciones de confort evidencian condiciones naturales de ventilación e iluminación natural suficientes y funcionales. El piso es de concreto con una capa de tierra para facilitar la recogida de desechos de los pollos, los muros son en esterilla con acabado de pintura, los cuales evidencian daños parciales debido a la falta de mantenimiento, no presenta acabado de cielo raso evidenciando la cubierta en teja de fibrocemento.

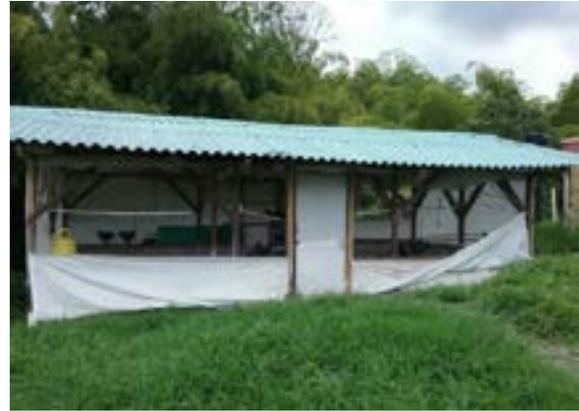
Ilustración 347. Bloque No. 30.
Fuente: equipo diagnóstico.

Otro edificio dedicado a albergar pollos, este gallinero es un bloque rectangular de un solo espacio y un piso, sin accesibilidad a personas con movilidad reducida, las condiciones de confort evidencian condiciones naturales de ventilación e iluminación natural suficiente y funcional. El piso es de concreto con una capa de tierra para facilitar la recogida de desechos de los pollos, los muros son en esterilla con acabado de pintura, los cuales evidencian daños parciales debido a la falta de mantenimiento, no presenta acabado de cielo raso evidenciando la cubierta en teja termo acústica.
