# DIAGNÓSTICO I N T E G R A L

**ARMENIA** / Vol. 2

Centro No. 86

SERVICIO NACIONAL DE APRENDIZAJE - SENA

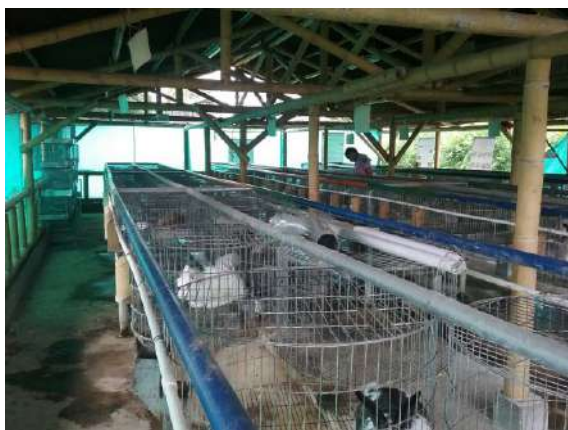
Ilustración 2. Espacio No. 1.  
Fuente: Equipo de diagnóstico.

Es el edificio de cunicultura o ambiente de conejos, consta de un solo espacio para las jaulas y otro espacio anexo al bloque para mortandad de conejos, es un bloque de forma rectangular de un solo piso sin accesibilidad a personas con movilidad reducida, las condiciones de confort evidencian iluminación y ventilación natural suficiente y funcional. La materialidad de pisos es de concreto sin acabados, no tiene acabado en los muros sino una polisombra, así como tampoco tiene acabado de cielo raso. Estos se encuentran con daños parciales.

En general este bloque presenta críticas condiciones de materialidad en muros, pisos, ventanas, puertas y cubierta. En pisos se presenta un gran deterioro debido a que no cuenta con ningún acabado de piso, solamente con el concreto y este se ha ido deteriorando con el uso del espacio y la falta de mantenimiento. En muros cuenta con una polisombra también en regulares condiciones por el uso y la calidad del material. Se recomienda realizar mantenimiento correctivo periódicamente.

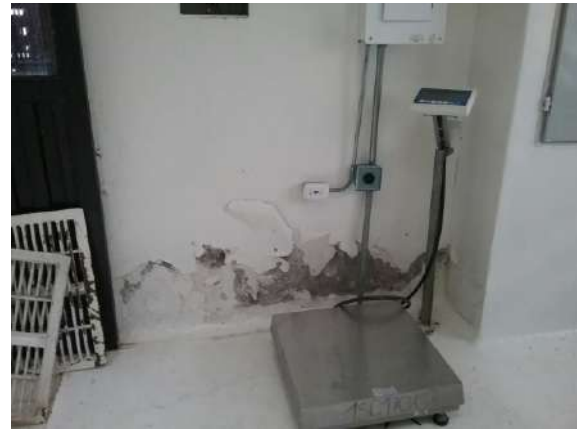
Ilustración 15. Detalle Espacio No. 4.  
Fuente. Equipo de diagnóstico.

En general este bloque presenta regulares condiciones de materialidad en muros, pisos, cielo raso, puertas y ventanas. En pisos presenta daños parciales los espacios 2 – Laboratorio postcosecha, 4 – Planta de frutas y hortalizas y 13 – Ambiente de socialización y 15 – Panadería debido al uso constante de los espacios sin un buen mantenimiento preventivo. En muros, los espacios que presentan deterioro son el 2 – Laboratorio postcosecha, 4 – Planta de frutas y hortalizas y 16 – Planta de lácteos, representado en el desprendimiento del acabado en pintura sobre pañete por humedades y falta de mantenimiento. El espacio 13 también presenta deterioro en el cielo raso de drywall por deterioro en las láminas o la falta de estas. Los demás espacios de servicios generales y administrativos también presentan deterioro en pisos, muros y cielo raso, para lo que se recomienda realizar mantenimiento correctivo y preventivo.

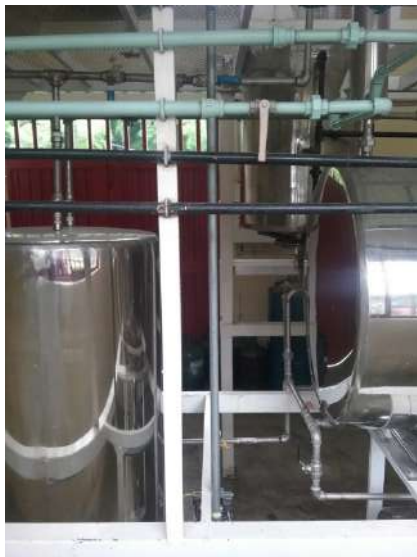
Ilustración 20. Espacio 1 – Planta de extracción de aceite.  
Fuente. Equipo de diagnóstico.

El bloque 35 cuenta con dos espacios dedicados a la extracción y refinación de aceite, es de forma rectangular de un solo piso de doble altura. No cuenta con accesibilidad para personas con movilidad reducida. La estructura del bloque es en vigas y columnas de concreto con muros en mampostería a la vista. El piso es en concreto pulido con daños considerables por el uso y la maquinaria allí implementada, el acabado de muros es en pintura sobre pañete con deterioro menor. No cuenta con cielo raso pero la cubierta es en teja de fibrocemento y presenta deterioro menor. Los espacios no tienen ventanas sino rejillas por lo que permite el paso parcial del aire pero no de iluminación.

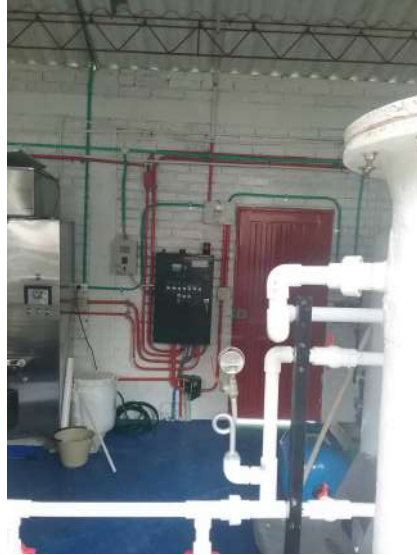
Ilustración 24. Espacio 2.  
Fuente. Equipo de diagnóstico.

El bloque 36 se encuentra ubicado en la zona agroindustrial del complejo, su morfología es rectangular de un solo piso. Cuenta con dos espacios que funcionan como caldera y máquinas, con deterioro menor en su materialidad. El piso es en concreto sin acabado, los muros en mampostería con acabado en pintura y muro a la vista en algunas zonas. No cuenta con cielo raso y su cubierta es en teja de fibrocemento con acabado en pintura en adecuadas condiciones. La ventilación es parcial debido a que no todas las ventanas se abren y la iluminación es insuficiente.

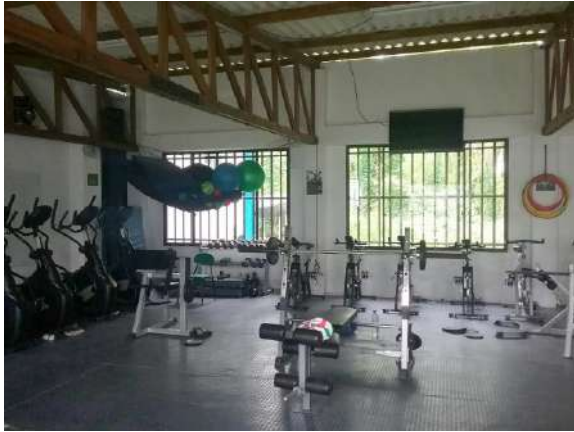
Ilustración 29. Detalle Espacio No. 1.  
Fuente. Equipo de diagnóstico.

La materialidad de pisos es de caucho para el gimnasio (1), de baldosa cerámica en las baterías sanitarias (2, 3) y los espacios (7, 8) y acabado de vinilo en la cancha (5), con daños parciales por desgaste y falta de mantenimiento en los espacios (1, 2, 3, 4, 7, 8). Para muros, los espacios (1, 4, 7, 8) cuentan con acabado de pañete y pintura, y las baterías sanitarias (2, 3) tienen acabado de enchape cerámico, con daños parciales por falta de mantenimiento en los mismos espacios, (1, 2, 3, 4, 7, 8). No cuentan con acabado de cielo raso más que pintura sobre la placa de entrepiso, en la cancha se evidencia la estructura metálica de la cubierta.

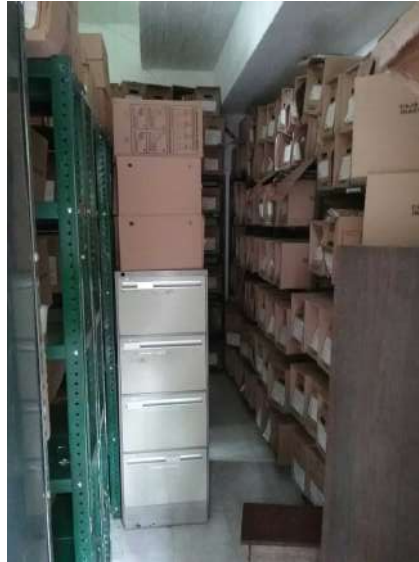
Ilustración 31. Espacio 8 – Archivo.  
Fuente. Equipo de diagnóstico.

El único espacio de administración del bloque es un archivo el cual no cuenta con puestos de trabajo y presenta un área de 14,29 m<sup>2</sup>. El espacio no presenta buenas condiciones de circulación internas y presenta saturación.

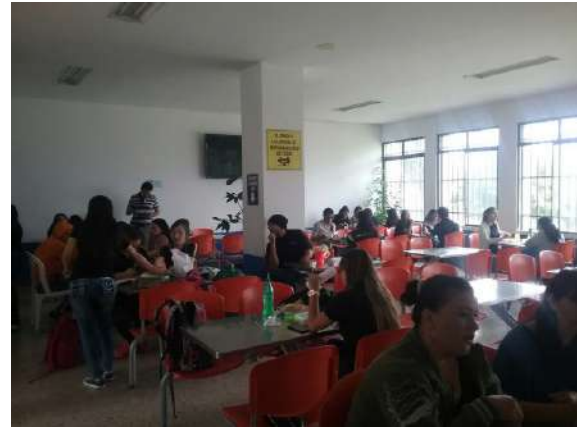
Ilustración 38. Espacio No. 48.  
Fuente. Equipo de diagnóstico.

La materialidad de los pisos se clasifica de la siguiente manera: pisos en granito pesado para los espacios (1, 2, 3, 4, 5, 6, 7, 8, 9, 10, 11, 12, 13, 14, 15, 16, 17, 18, 19, 22, 25, 26, 27, 28, 29, 32, 33, 34, 35, 36, 37, 38, 39, 40, 41, 48, 49, 50, 51, 52, 53, 54, 55, 56, 57, 92, 93), pisos en baldosa cerámica para los espacios (20, 21, 42, 43) y pisos en pintura epóxica para los ambientes de formación (45, 46, 47), en los cuales presentan daños parciales por desgaste o rotura en el acabado el almacén de insumos (54) y los ambientes de formación pluritecnológica (45, 46 y 47). Para muros los espacios (17, 22, 28, 33, 34, 36, 39, 41, 42, 43, 49, 52, 53, 54, 56) tienen acabado de enchape cerámico, y los espacios (1, 2, 3, 4, 5, 6, 7, 8, 9, 10, 11, 12, 13, 14, 15, 16, 18, 48, 50, 51, 57, 92, 93) tienen acabado de pintura sobre pañete, y los espacios (19, 20, 21, 25, 26, 27, 29, 32, 35, 37, 38, 45, 46, 47, 55) cuentan con acabado de pintura epóxica debido a las condiciones de asepsia necesarias en estos, presentan daños parciales en el acabado por desgaste o falta de mantenimiento los espacios (3, 6, 13, 17, 22, 51, 92, 93).

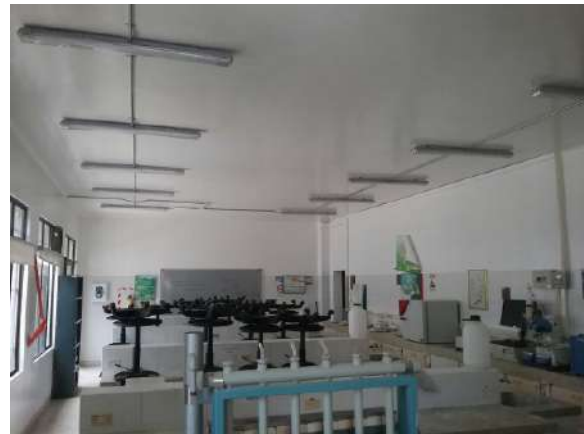
Ilustración 40. Espacio No. 52.  
Fuente. Equipo de diagnóstico.

Para cielos rasos, los espacios (4, 14, 42, 43, 45, 46, 47) tienen acabado de drywall con pintura, y los espacios (19, 20, 21, 22, 25, 26, 27, 28, 29, 32, 33, 34, 35, 36, 37, 38, 39, 40, 41, 49, 52, 53, 54, 55, 56) también tienen acabado de drywall pero con pintura epóxica, debido a las necesidades de los espacios que los tienen, donde la cocina (49) evidencia daños parciales en las láminas, producidos por la humedad.

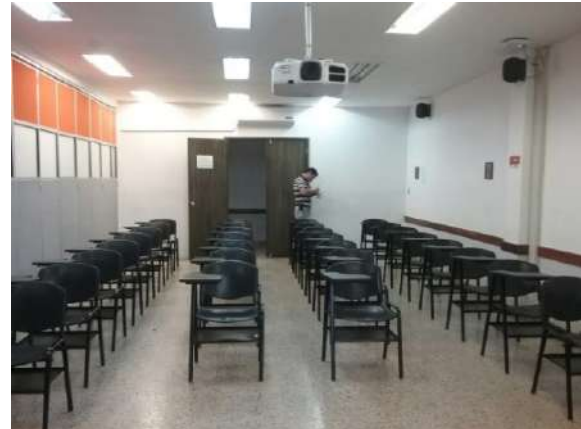
Ilustración 43. Espacio No. 72.  
Fuente: Equipo de diagnóstico.

El mayor deterioro encontrado en este bloque se presenta en muros. Los espacios 51, 72 y 92 – Ambientes de socialización, 93 – Ambiente TIC, presentan daños parciales debido al desgaste del acabado de muros y por falta de mantenimiento. Los espacios de servicios generales también presentan un gran deterioro en el acabado de muros, se recomienda realizar obras de mantenimiento periódicamente. En los espacios 92 y 93 se presenta deterioro menor en ventanas por desprendimiento del acabado de pintura.

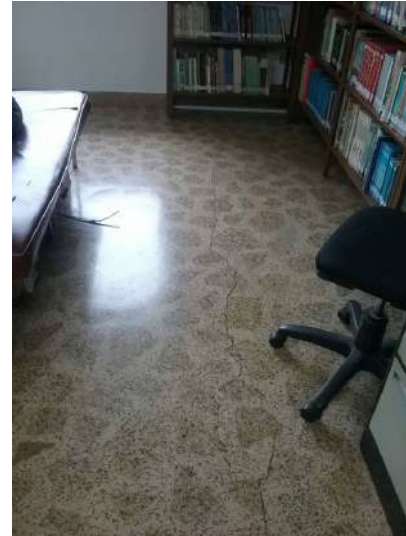
Ilustración 45. Detalle Espacio No. 78.  
Fuente. Equipo de diagnóstico.

Para muros, las zonas húmedas (68, 70, 71, 76, 82, 84, 85, 86) cuentan con acabado de enchape cerámico y el resto de espacios (60, 61, 62, 63, 64, 65, 66, 67, 69, 72, 73, 75, 77, 78, 79, 80, 81, 83, 87, 88, 89, 90) tienen acabado de pintura sobre pañete, evidenciando daños parciales en los espacios (70, 72, 75, 76, 78, 87, 90) debido a daños por rotura o falta de mantenimiento. Por último, todos los espacios del nivel cuentan con acabado de láminas de drywall con pañete y pintura, con daños parciales por desgaste y falta de mantenimiento en los espacios (75, 76, 77, 78, 79, 86, 89).

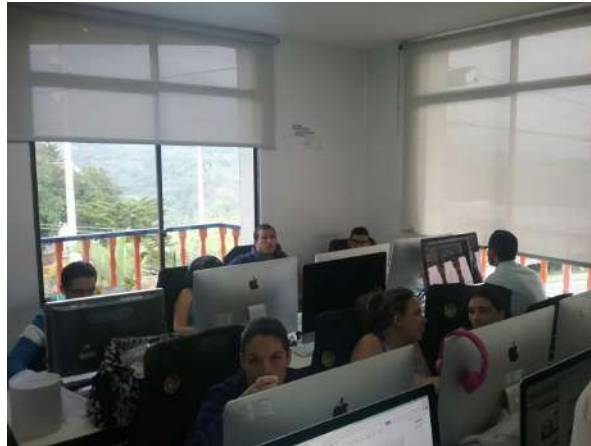
El espacio administrativo 36 es una oficina de 3,66 m<sup>2</sup> lo que es muy reducido para los dos puestos de trabajo que se encuentran allí ocasionando hacinamiento y malas condiciones de trabajo. Los espacios 88, 89 y 90 son espacios de “Rediseño” en los cuales se encuentran más de 10 personas en condiciones de hacinamiento y sin circulaciones internas que permitan el correcto desplazamiento y la evacuación de las personas.

Ilustración 46. Espacio 89 – Rediseño.  
Fuente. Equipo de diagnóstico.

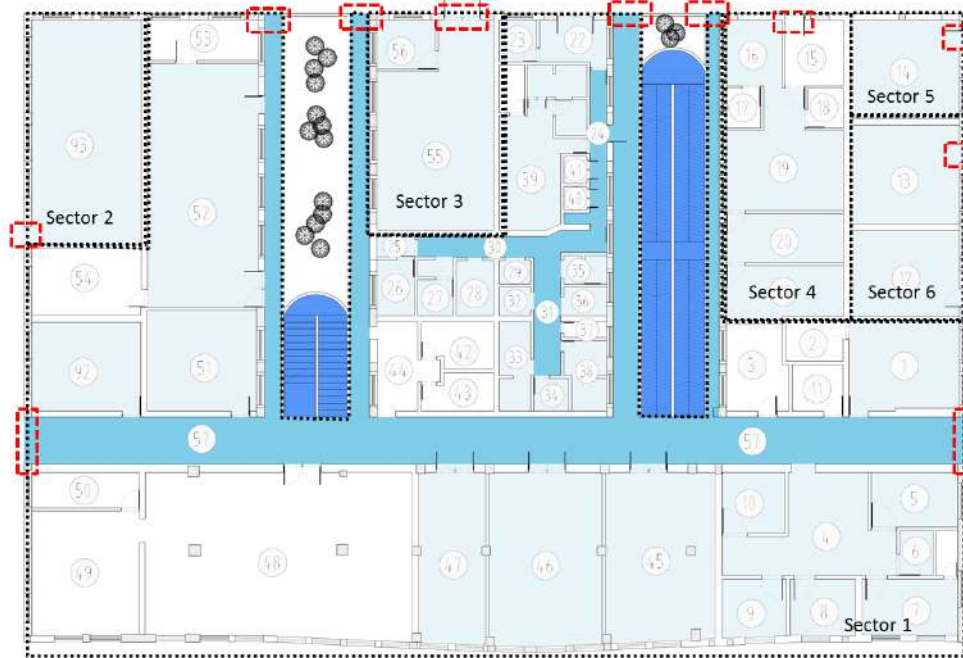
Ilustración 47. Plano de circulaciones B38 P1.  
Fuente. Equipo de diagnóstico

Referente a lo establecido por la NSR-10 (AIS, 2010) el ancho mínimo de circulación resultado de la consideración del área neta de los espacios, los usos desarrollados y el índice por persona, para la mayoría de los sectores del bloque 38 es de 0,9 m y para el primer sector es de 4,4 m, medida que respecto a las condiciones actuales (Sector 1: 8,84 m y demás sectores: 1m) cumple con la tabla K.3.3-2. En relación a la cantidad de salidas exigidas por la norma debido a la carga de ocupación se requieren 2 en el primer sector y 1 para los demás sectores, siendo estas las que existen, cumpliendo las condiciones para su funcionamiento según tabla K.3.4-1. Las distancias máximas de recorrido están dentro de los parámetros exigidos por la tabla K.3.6-1; adicionalmente el bloque cuenta con señalización en caso de evacuación y con elementos contra incendios.

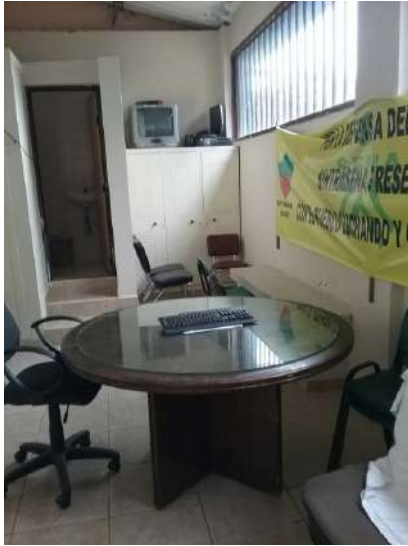
Ilustración 52. Espacio 6.  
Fuente. Equipo de diagnóstico.

Los dos espacios administrativos (3 – Mesa de ayuda y 6 - Oficina) presentan acabado de piso en baldosa cerámica, acabado de muros en pintura sobre pañete, sin cielo raso sino la cubierta a la vista con deterioro menor por el uso constante. No se encuentra ningún daño considerable que valga la pena resaltar. El espacio 1 – Almacén, presenta daños considerables en pisos y muros debido al peso de los elementos dispuestos en el espacio. Los espacios de baños presentan óptimas condiciones de materialidad. Cuentan con cielo raso en drywall, pisos en baldosa cerámica así como el acabado de muros.

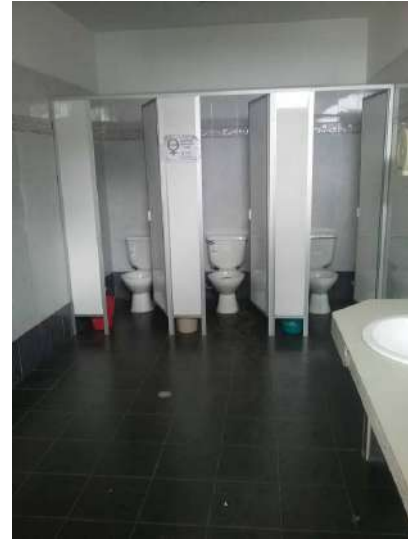
Ilustración 53. Espacio 5.  
Fuente. Equipo de diagnóstico.

Las condiciones de confort de los espacios administrativos son adecuadas para el uso de estos espacios. En los baños es insuficiente debido a que el área de ventana es muy pequeña para los espacios.

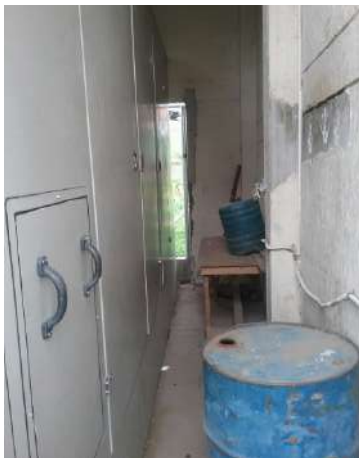
Ilustración 72. Espacio 1.  
Fuente. Equipo de diagnóstico.

En el bloque 43 funciona una subestación ubicada hacia el centro agroindustrial del complejo, su morfología es cuadrada de un solo nivel. En general presenta regulares condiciones de materialidad, el piso es en concreto sin acabado con daños parciales por el uso y la falta de mantenimiento, los muros son en mampostería con acabado en pintura sobre pañete en regulares condiciones en el interior, y daños considerables en la fachada por desprendimiento de pintura debido a humedades. La cubierta es una placa de concreto también con daños considerables. El espacio no cuenta con iluminación ni ventilación natural.

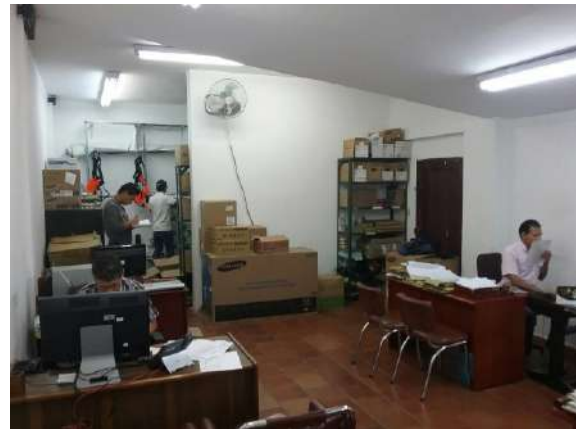
Ilustración 78. Espacio No. 53.  
Fuente. Equipo de diagnóstico.

Este nivel alberga espacios de apoyo (52, 53, 54, 56, 57) y un ambiente de formación en fibra de vidrio (55). La materialidad de los pisos es de tableta de gres para el almacén (53), pisos en concreto sin acabado para los espacios (52, 54, 55, 57) y concreto pulido en la subestación (56), presentan daños parciales por desgaste o falta de mantenimiento los espacios (52, 55, 56) y daños considerables por rotura del acabado o del piso en las bodegas (54, 57). Para muros, todos los espacios cuentan con acabado de pintura sobre pañete, mostrando daños parciales por desgaste en los espacios (52, 56) y daños considerables especialmente por una fuerte humedad presente en las bodegas (54, 57) y el ambiente de fibra de vidrio (55). Para cielos rasos, solamente la subestación (56) presentan acabado de drywall en condiciones normales, la bodega (54) muestra daños considerables en el acabado de cielo raso, pero no se toma en cuenta al momento de la visita técnica, ya que es un espacios que se encuentra en reparación y adecuación.

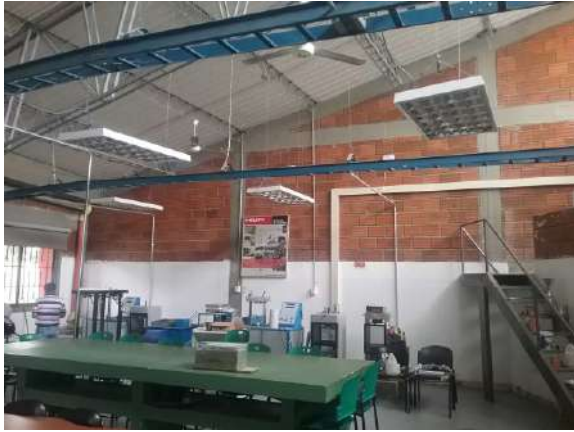
Ilustración 80. Espacio No. 48.  
Fuente. Equipo de diagnóstico.

El primer nivel está distribuido mayoritariamente en ambientes de formación (16, 20, 23, 24, 26, 32, 35, 36, 39, 40, 41, 42, 43, 47, 48, 49), la oficina de coordinación académica (14) y espacios de apoyo (15, 19, 25, 29, 30). La materialidad de pisos es variada y se clasifica de la siguiente manera: pisos en concreto pulido para los ambientes de formación (26, 32, 36, 39, 40, 43, 47, 49), pisos en tableta de gres para los espacios (20, 23, 24, 35), pisos en granito pulido para los espacios (14, 15, 16, 19, 25, 41, 42), pisos en baldosa cerámica para las zonas húmedas (17, 18, 27, 28, 46, 51), piso en madera para la cafetería (30) y piso en gravilla lavada para la circulación principal del bloque (50), presentan daños parciales los espacios (15, 20, 23, 24, 26, 27, 29, 30, 32, 35, 36, 39, 40, 43, 47, 48, 49) ocasionados por desgaste y falta de mantenimiento.

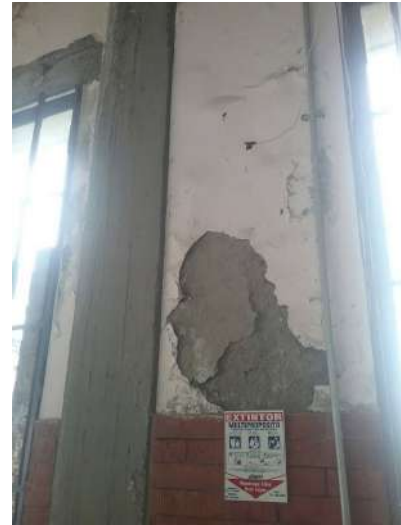
Ilustración 83. Detalle Espacio No. 36.  
Fuente. Equipo de diagnóstico.

Para muros cuenta con acabado de pañete y pintura en los espacios (14, 15, 16, 19, 20, 22, 23, 24, 25, 26, 29, 32, 35, 36, 39, 40, 41, 42, 47, 49) y acabado de enchape cerámico para las zonas húmedas (17, 18, 27, 28, 46, 51), presentan daños parciales por desgaste y uso los espacios (14, 16, 19, 23, 24, 25, 26, 27, 32, 35, 39, 40, 41, 42, 43, 47, 48) y daños considerables por daños en el acabado o por fuerte presencia de humedad en la bodega (15), el ambiente formación automotriz (36) y el laboratorio de suelos (49). Por último muestran acabado de cielo raso en drywall los espacios (14, 17, 18), acabado de drywall pero con pintura epóxica para la cocina (28), la cafetería (29), y cielo raso en fibra mineral para los espacios (35, 51) con daños parciales para los espacios (14, 35, 51) por falta de láminas o daños en las existentes, se evidencia daños considerables en la estructura del ambiente de mecatrónica (26) ocasionados por humedad.

En muros, solo el espacio 20 presenta óptimas condiciones. Los espacios 36,38 y 49 presentan daños considerables en el acabado de muros por humedades que han producido el desprendimiento de la pintura en una gran parte de la superficie de la pared. Los demás espacios presentan también desprendimiento de pintura pero en menor medida. En cuanto a la materialidad de las ventanas los espacios 20, 22, 23, 24, 26, 32, 34, 38, 40, 41, 45, 48 y 49 presentan deterioro en el acabado en pintura de las ventanas, desprendimiento del muro hacia la junta de las ventanas y por falta de mantenimiento. En puertas el espacio 24 presenta deterioro menor en el estado de su puerta, y en los espacios 22, 34, 38 y 45 no hay puerta por lo tanto no se toma en cuenta en el análisis.

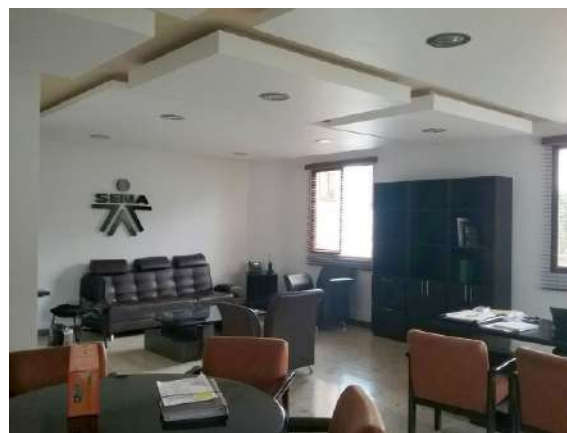
Ilustración 86. Espacio No. 1.  
Fuente: Equipo de diagnóstico.

En este nivel se ubican en mayor medida los espacios administrativos del edificio, la materialidad es más uniforme clasificándose de la siguiente manera: pisos en granito para los espacios (1, 3, 5, 6), pisos en baldosa para los espacios (2, 4, 7, 9, 10, 12, 13), y para los ambientes que se encuentran en los mezanines del primer nivel, pisos en tableta de gres para el ambiente de formación (22) y piso en concreto pulido para los ambientes (34, 38, 45), los cuales presentan daños parciales por desgaste y falta de mantenimiento. Para muros, cuentan con acabado de enchape cerámico, los espacios (2, 4, 10, 12, 13), pintura sobre pañete en los espacios (1, 3, 5, 6, 7, 9, 22, 38) y pintura sobre muro para los ambientes (34, 45), evidencian daños parciales por desgaste los ambientes (22, 34, 45). Por último, cuentan con acabado de drywall los espacios 81, 2, 3, 4, 5, 6, 7, 9, 10, 12, 13) en condiciones normales, pero evidenciando daños en la cubierta o la estructura para los ambientes (22, 34, 38, 45).

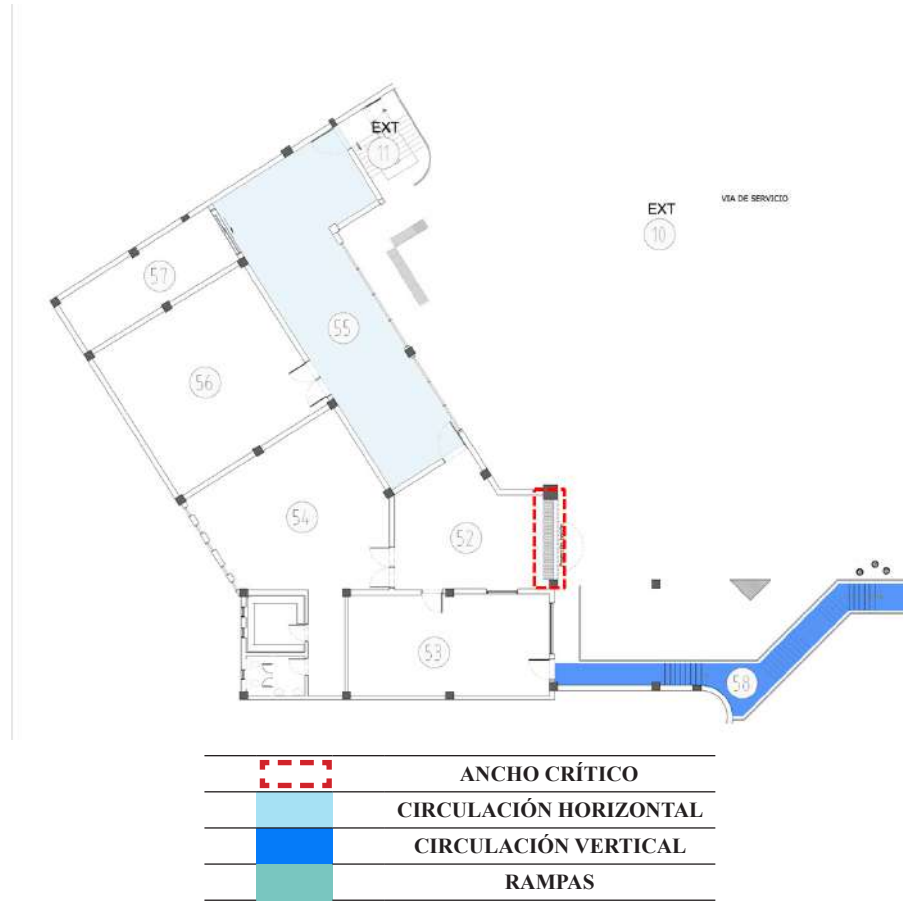
Ilustración 87. Plano de circulaciones B44 P-1.  
Fuente. Equipo de diagnóstico

De acuerdo a lo establecido por la NSR-10 (AIS, 2010) el ancho mínimo de circulación resultado de la consideración del área neta de los espacios, los usos desarrollados y el índice por persona, para el sótano de bloque 44 es de 0,9 m, medida que respecto a las condiciones actuales (1,3 m) cumple con la tabla K.3.3-2. En relación a la cantidad de salidas exigidas por la norma debido a la carga de ocupación se requiere 1 salida y existen 2, cumpliendo las condiciones para su funcionamiento según tabla K.3.4-1. Las distancias máximas de recorrido están dentro de los parámetros exigidos por la tabla K.3.6-1; adicionalmente este bloque cuenta con señalización en caso de evacuación y con elementos contra incendios.

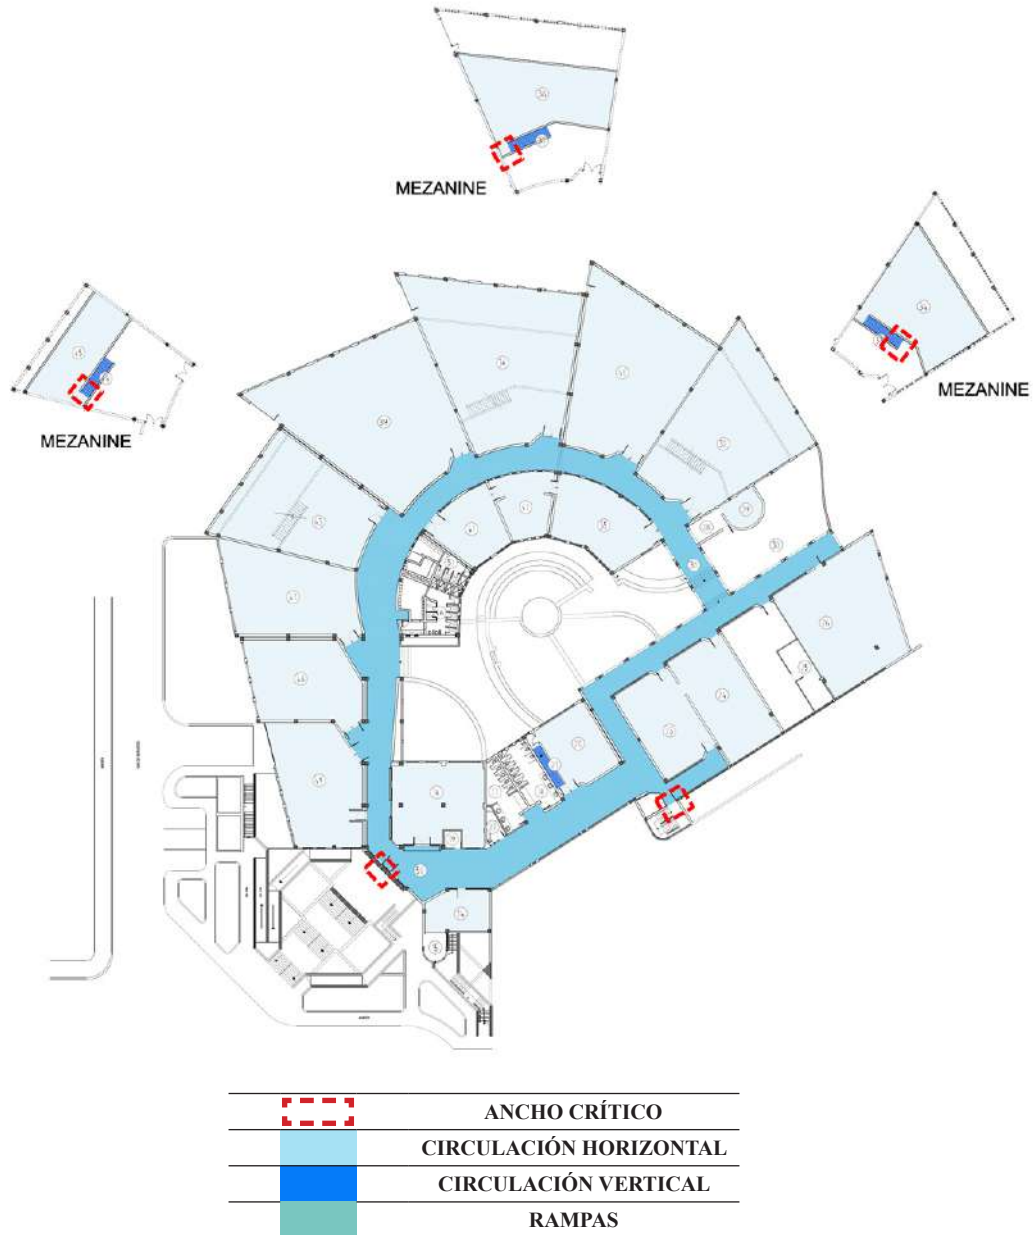
Ilustración 88. Plano de circulaciones B44 P1.  
Fuente. Equipo de diagnóstico

De acuerdo a lo establecido por la NSR-10 (AIS, 2010) el ancho mínimo de circulación resultado de la consideración del área neta de los espacios, los usos desarrollados y el índice por persona, para el piso 1 de bloque 44 es de 2,5 m en el sector 1 y 0,9 m en los demás sectores, medida que respecto a las condiciones actuales (sector 1: 2,45, sector 2: 1,22, sector 3: 1,2 m y sector 4: 1,2 m) el primer sector no cumple con la tabla K.3.3-2, pero los demás sectores (mezanines) si cumplen. En relación a la cantidad de salidas exigidas por la norma debido a la carga de ocupación se requieren 2 salidas en el primer sector y estas son las que existen, y en los demás sectores se requiere 1 salida y estas son las que existen, cumpliendo las condiciones para su funcionamiento según tabla K.3.4-1. Las distancias máximas de recorrido están dentro de los parámetros exigidos por la tabla K 3.6-1; adicionalmente este bloque cuenta con señalización en caso de evacuación y con elementos contra incendios.

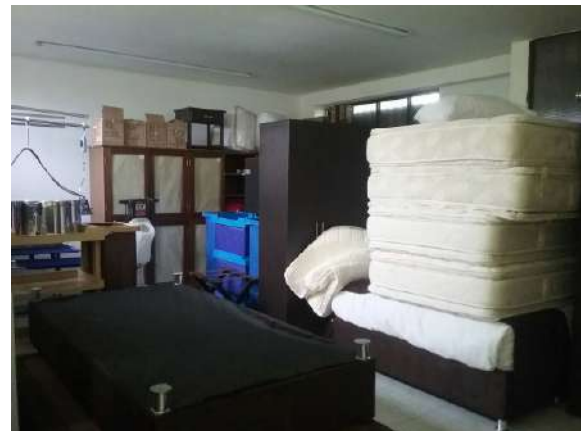
Ilustración 103. Espacio No. 9.  
Fuente. Equipo de diagnóstico.

La materialidad de pisos está en clasificada así: pisos en granito para los espacios (1, 2, 5, 6, 7, 8, 9, 10, 1, 12, 13, 14, 15, 16, 18, 20, 21, 22, 23, 24, 25, 26, 30) y pisos en baldosa cerámica para los espacios (3, 17, 19, 27, 28, 29, 31) en los cuales presentan daños parciales los espacios (2, 14, 20, 23). Para muros, los espacios (1, 2, 3, 5, 6, 7, 8, 9, 10, 11, 12, 13, 14, 15, 16, 18, 21, 22, 24, 25, 26, 30, 31) tienen como acabado pintura sobre pañete, y enchape cerámico para las zonas húmedas (17, 19, 20, 27, 28, 29) con deterioro menor. Por último, todos los espacios cuentan con acabado de drywall con pañete y pintura, donde los espacios (15, 18, 21, 27) muestran daños en las láminas de drywall por desgaste o falta de mantenimiento.

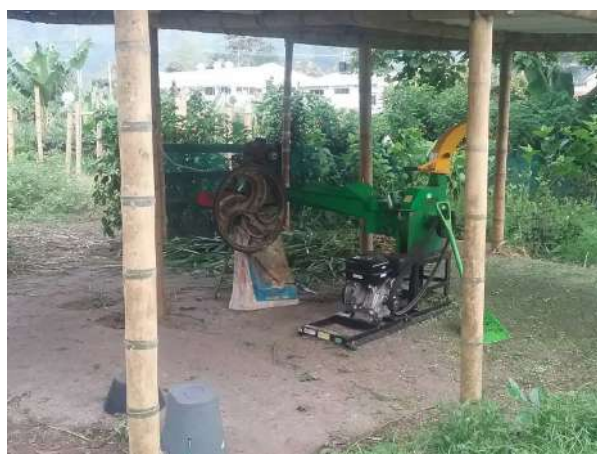
Ilustración 113. Espacio 1 – Enramada.  
Fuente: Equipo de diagnóstico.

En este bloque funciona un espacio de enramada donde se encuentra una cortadora de pasto. Su morfología es cuadrada de un solo piso sin accesibilidad a personas con movilidad reducida por las condiciones del terreno. La materialidad de piso es en concreto sin acabado y con un notable deterioro por el uso y la falta de mantenimiento, no cuenta con muros sino con una estructura en guadua que soporta una cubierta plástica también con daños parciales. La iluminación y ventilación son constantes debido a que está abierto al exterior.

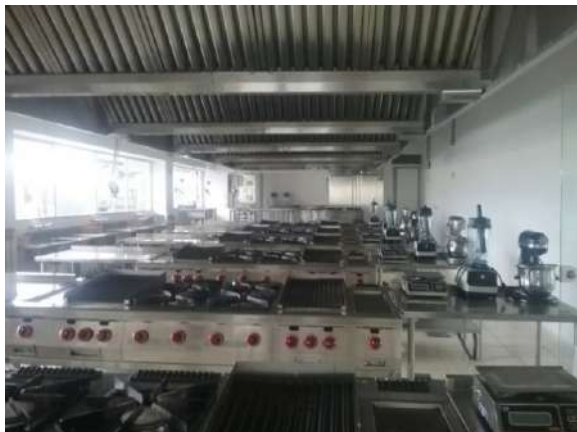
Ilustración 121. Espacio No. 3.  
Fuente. Equipo de diagnóstico.

La materialidad de pisos es de baldosa cerámica para los espacios (1, 2, 3, 4, 5, 6, 7, 8) y acabado de pintura epóxica para la oficina de cocina (9) y el laboratorio de cocina (10), con daños parciales por desgaste en el laboratorio de cocina (10). Para muros todos los espacios cuentan con acabado de pintura sobre pañete con daños por desgaste en los ambientes (1, 10) y los espacios (7, 8, 9). En cielos rasos, todos los espacios cuentan con acabado de drywall y pintura sobre pañete, con daños parciales en los espacios (7, 8, 10).

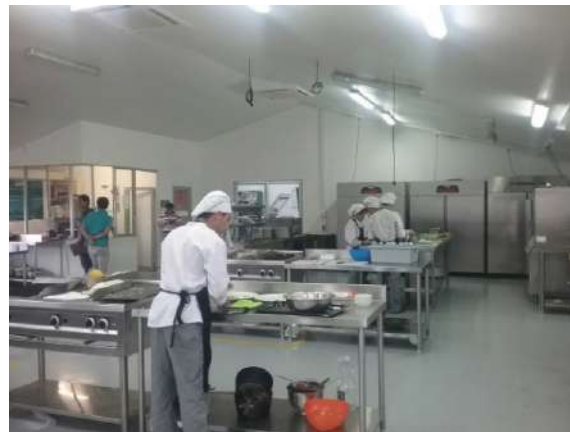
Ilustración 122. Espacio No. 10.  
Fuente. Equipo de diagnóstico.

En general este bloque presenta adecuadas condiciones de materialidad en muros, pisos, cielo raso, puertas y ventanas. Sin embargo, en el espacio 10 se presenta deterioro en pisos, muros y cielo raso debido al uso constante y a la falta de mantenimiento. En el espacio 1 se presenta deterioro en el acabado de muros por desgaste normal generado a través del tiempo por falta de mantenimiento.

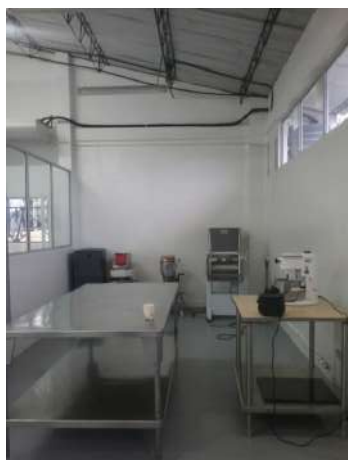
Ilustración 125. Espacio No. 3.  
Fuente: Equipo de diagnóstico.

Un edificio de apoyo a la Escuela de Gastronomía, donde funcionan espacios de formación y apoyo, es un bloque rectangular de un solo piso y con accesibilidad a personas con movilidad reducida gracias a su conexión con el bloque 51, las condiciones de confort muestran iluminación natural parcial en la bodega (9) e inexistente en la bodega (10), y ventilación natural insuficiente en el ambiente de panadería (3) e inexistente en los espacios (2, 4, 9, 10). La materialidad de pisos es de pintura epóxica para los espacios (1, 2, 3, 4, 5, 9) y baldosa cerámica para los espacios (6, 7, 8, 10) con daños parciales en la bodega de cocina (2). En muros tienen acabado de pañete sobre pintura los espacios (2, 3, 4, 5, 9, 10) y enchape cerámico en las baterías sanitarias (7, 8) con daños parciales en los ambientes de panadería (3, 4) y cocina (5).

En general este bloque presenta adecuadas condiciones de materialidad en muros, pisos, cielo raso, puertas y ventanas, con deterioro menor en muros en los tres espacios de formación debido a la falta de mantenimiento. Los espacios de formación 3 y 4 también presentan daños parciales en la cubierta por falta de mantenimiento. En pisos, ventanas y puertas no se presenta ningún deterioro en los espacios de formación. La bodega presenta daños parciales en pisos debido al peso de los elementos allí dispuestos.

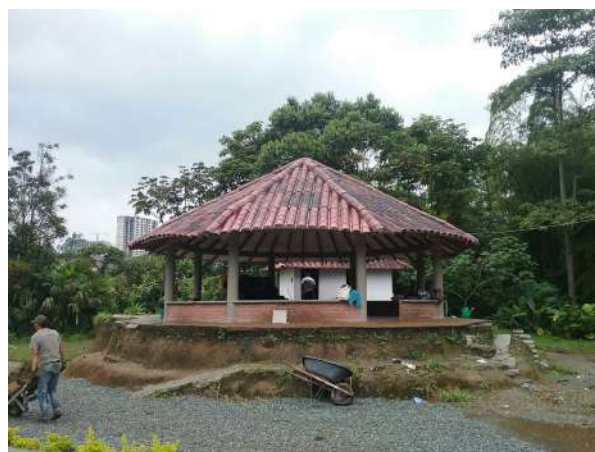
Ilustración 130. Bloque No. 53.  
Fuente. Equipo de diagnóstico

En el espacio del kiosco el piso es en concreto sin acabado con deterioro menor, la estructura es en columnas en concreto con muros bajos sin cerramiento con daños parciales, y la cubierta es en teja de barro con deterioro menor por el paso del tiempo y la falta de mantenimiento. La iluminación y ventilación son constantes debido a que el espacio está abierto al exterior.

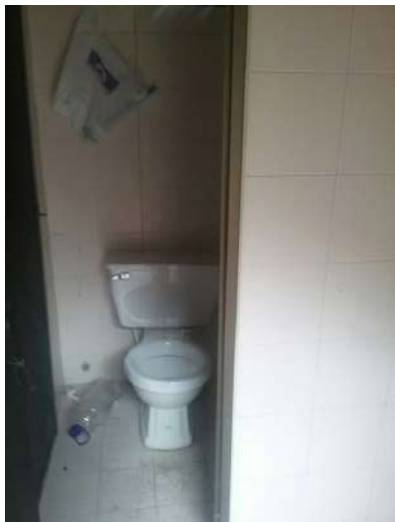
Ilustración 132. Espacio 2 – Baño.  
Fuente. Equipo de diagnóstico.

En los espacios de baño y bodega el piso es en baldosa cerámica con daños parciales por el uso y la falta de mantenimiento evidente en los espacios, el acabado de muro también es en baldosa cerámica con elementos faltantes y deterioro menor, y la cubierta es en teja de barro con deterioro menor. Estos espacios no cuentan con iluminación y ventilación natural.

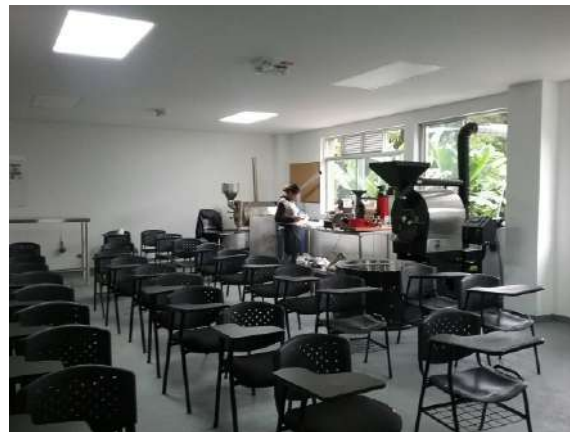
Ilustración 138. Espacio No. 1.  
Fuente. Equipo de diagnóstico.

La materialidad del primer piso es de pisos de concreto con acabado de pintura epóxica en los espacios (1, 2, 7), pisos en concreto sin acabado para la bodega (3), el cuarto eléctrico (5) y la rampa de acceso al segundo nivel (21) y pisos en baldosa cerámica para las zonas húmedas (4, 6), presentando daños parciales la bodega (3). En muros los espacios (1, 2, 3, 5, 7) cuentan con acabado de pañete y pintura, las zonas húmedas (4, 6) tienen acabado de enchape cerámico, el ambiente de formación (1) presenta daños parciales por desgaste. En cielos rasos todos los espacios cuentan con acabado de drywall con pañete y pintura, no se evidencia daño alguno en el acabado de cielo raso.

En general las condiciones de materialidad en el edificio son óptimas debido a que el edificio es reciente. Sin embargo se encuentra deterioro menor en el estado de los muros del espacio 2 debido a falta de mantenimiento. Se recomienda seguir realizando mantenimiento periódico para conservar las condiciones actuales.

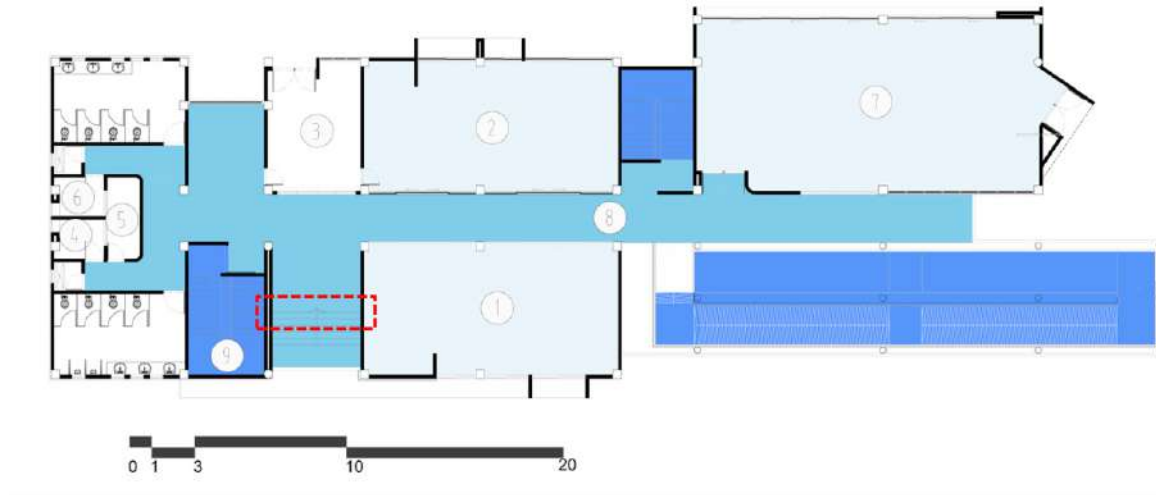
Ilustración 142. Plano de circulaciones B54 P1.  
Fuente. Equipo de diagnóstico

De acuerdo a lo establecido por la NSR-10 (AIS, 2010) el ancho mínimo de circulación resultado de la consideración del área neta de los espacios, los usos desarrollados y el índice por persona, para el piso 1 del bloque 54 es de 0,9 m, medida que respecto a las condiciones actuales (2,2 m) cumple con la tabla K.3.3-2. En relación a la cantidad de salidas exigidas por la norma debido a la carga de ocupación se requiere 1 salida y existe 1, cumpliendo las condiciones para su funcionamiento según tabla K.3.4-1. Las distancias máximas de recorrido están dentro de los parámetros exigidos por la tabla K 3.6-1; adicionalmente este bloque cuenta con señalización en caso de evacuación pero no con elementos contra incendios.

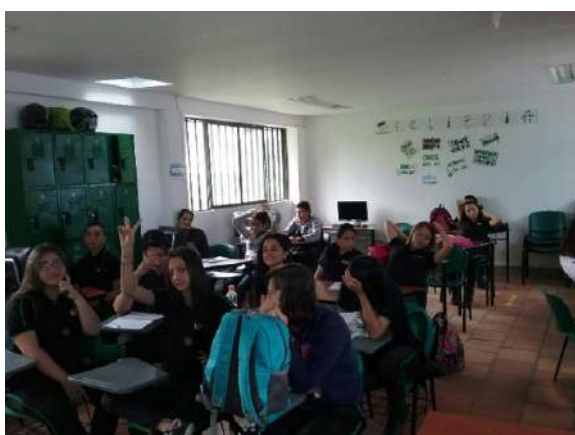
Ilustración 145. Espacio No. 2.  
Fuente. Equipo de diagnóstico.

En general este bloque presenta regulares condiciones de materialidad. El espacio 1, presenta deterioro en pisos y cielo raso por desgaste y falta de mantenimiento. En el espacio 2 se evidencia daños parciales en pisos, muros y cielo raso también por falta de mantenimiento. Se recomienda revisar las acciones descritas en el plan de mantenimiento, y además realizar obras de mantenimiento preventivas y correctivas periódicamente.

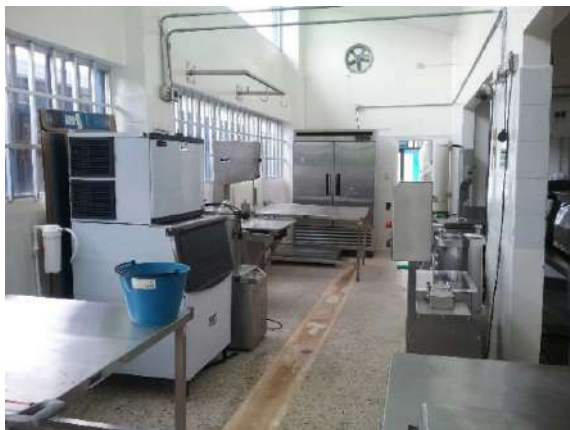
Ilustración 150. Espacio No. 11.  
Fuente: Equipo de diagnóstico.

Es el edificio de formación en cárnicos del Centro Agroindustrial, es un edificio de planta rectangular de un solo piso sin accesibilidad a personas con movilidad reducida, las condiciones de confort evidencian inexistencia de iluminación natural en los espacios (4, 9, 10) y el cuarto de aseo (6) e inexistencia de ventilación natural en los espacios (4, 6, 7, 8, 9, 10, 11). La materialidad de los pisos es de granito para todos los espacios, con daños parciales en los espacios (2, 4, 5, 7). Para muros, los espacios (2, 3, 8, 11) tienen acabado de enchape cerámico, y el resto de espacios acabado de pintura sobre pañete. Para cielos rasos todos tienen acabado de drywall con pañete y pintura, los espacios (3, 4, 5, 7, 10, 11) muestran daños parciales por falta de mantenimiento.

En general este bloque presenta regulares condiciones de materialidad en muros, pisos y cielo raso, en todos los espacios de formación debido al uso constante y a la falta de mantenimiento. Se recomienda realizar mantenimiento correctivo y preventivo periódicamente para subsanar el deterioro actual.

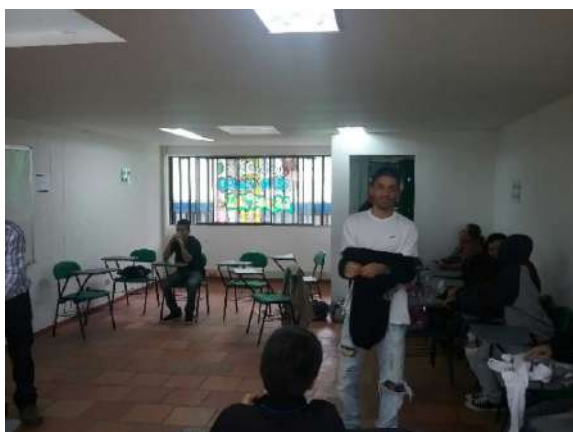
Ilustración 155. Espacio No. 5.  
Fuente: Equipo de diagnóstico.

En general este bloque presenta regulares condiciones de materialidad principalmente en pisos en todos los espacios de formación debido al uso constante y a la falta de mantenimiento. En muros, los espacios 3 y 5 presentan deterioro por falta de mantenimiento así como en las ventanas del espacio 5 y el cielo raso del espacio 7. En los espacios 3 y 4 se presenta daños considerables en cielo raso debido a que se está desprendiendo el acabado de pintura del mismo.

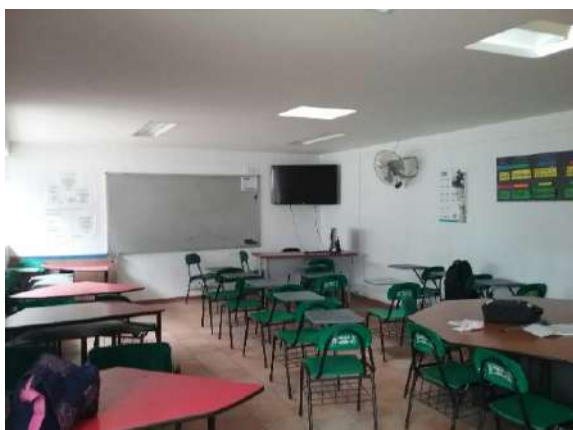
Ilustración 160. Espacio No. 1.  
Fuente: Equipo de diagnóstico.

Otro de los bloques que albergan ambientes de formación para el Centro Agroindustrial, es un edificio rectangular de un piso sin accesibilidad a personas con movilidad reducida, las condiciones de confort evidencian iluminación y ventilación natural normal y funcional para todos los ambientes. La materialidad de los pisos es de tableta de gres para todos los ambientes, con daños parciales por desgaste y falta de mantenimiento en todos ellos. Los muros tienen acabado de pañete y pintura en todos los ambientes, con daños parciales en los ambientes (2, 3, 4). Para cielos rasos, todos tienen acabado de drywall con pañete y pintura, con daños en los ambientes (1, 2, 4) debido a desgaste y falta de mantenimiento de las láminas.

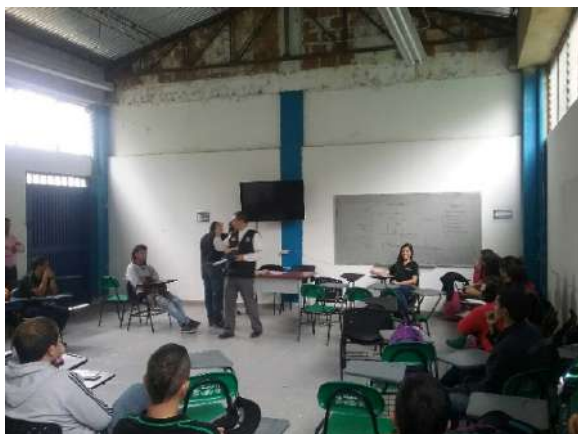
Ilustración 165. Espacio No. 2.  
Fuente: Equipo de diagnóstico.

El espacio de formación presenta deterioro en el acabado de piso debido al uso constante y a la falta de mantenimiento, en muros presenta desprendimiento de la pintura de acabado debido a humedades y al uso constante, así mismo, la cubierta evidencia daños parciales debido a humedades. Por lo tanto la materialidad del espacio de formación del bloque presenta regulares condiciones y se recomienda realizar mantenimiento correctivo para subsanar el deterioro.

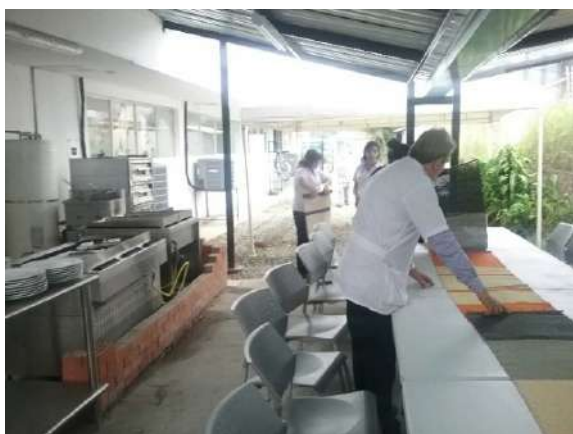
Ilustración 170. Espacio No. 5.  
Fuente: Equipo de diagnóstico.

En los espacios de formación 2 y 5 del bloque se encuentra deterioro en pisos debido a la falta de mantenimiento y al paso constante de las personas por estos espacios, así como el peso de los alimentos guardados en el espacio 2. Los espacios 2, 3 y 4 no cuentan con ventanas debido a que deben estar totalmente aislados del exterior, por lo tanto no se toman en cuenta en el análisis.

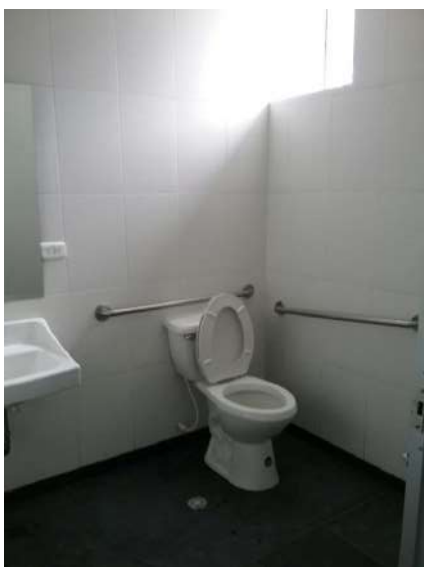
Ilustración 180. Espacio 4 Bloque 54.  
Fuente. Equipo de diagnóstico.

En el bloque 54 se encuentran 4 baños para personas con movilidad reducida, los cuales cumplen con los requisitos exigidos en la norma para el acceso a los servicios a personas de movilidad reducida.

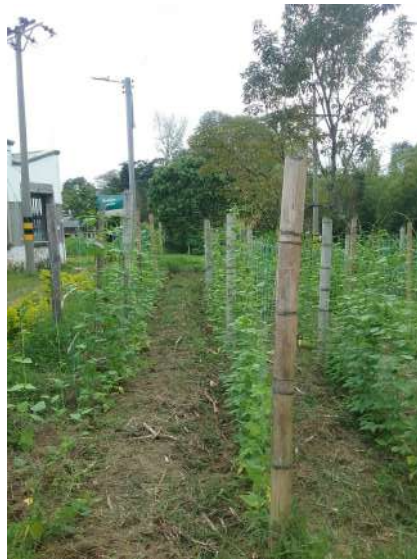
En este centro se encuentran 19 exteriores entre los cuales se encuentra una cancha de fútbol con adecuadas dimensiones y condiciones de materialidad, además se encuentran jardines y espacios de zonas duras como senderos, terrazas y parqueaderos en buenas condiciones de conservación. El exterior 12 es un cultivo que sirve como apoyo a las actividades diarias realizadas en los ambientes de formación del centro.

Ilustración 184. Exterior 12 - Cultivos.  
Fuente. Equipo de diagnóstico.
