INF-CU\_01-V1  
08-10-2014

## INFORME DE CUBIERTAS

ESPINAL - 9123

### SENA

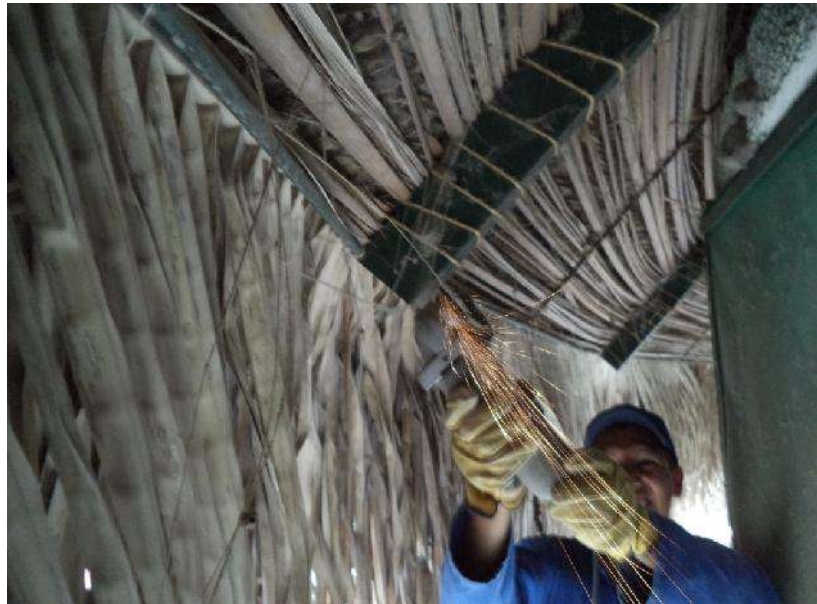
CUMPLE	NO CUMPLE	NO APLICA	NO SE EVIDENCIA
EL COMPORTAMIENTO ES ADECUADO? ( <i>Deflexiones imperceptibles</i> )				X
LA ESTRUCTURA SE ENCUENTRA PROTEGIDA CONTRA CORROSION?	X			
LAS CONEXIONES ENTRE ELEMENTOS SE VEN EN BUEN ESTADO? <i>No se detectan elementos fallados, soldaduras rotas, pernos en mal estado</i>				X
EL SISTEMA TIENE CONTRAVIENTOS?				X

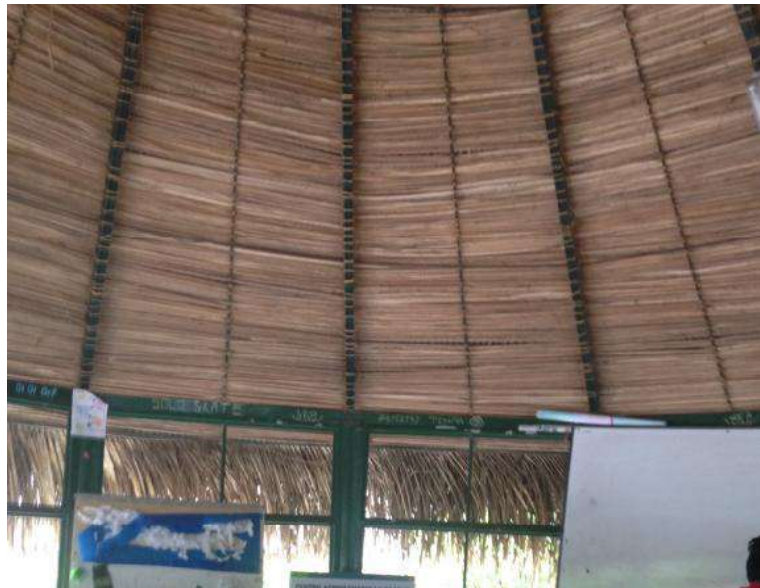
EDIFICACION No. 5

CUMPLE	NO CUMPLE	NO APLICA	NO SE EVIDENCIA
EL COMPORTAMIENTO ES ADECUADO? ( <i>Deflexiones imperceptibles</i> )	X			
LA ESTRUCTURA SE ENCUENTRA PROTEGIDA CONTRA CORROSION?	X			
LAS CONEXIONES ENTRE ELEMENTOS SE VEN EN BUEN ESTADO? <i>No se detectan elementos fallados, soldaduras rotas, pernos en mal estado</i>	X			
EL SISTEMA TIENE CONTRAVIENTOS?			X

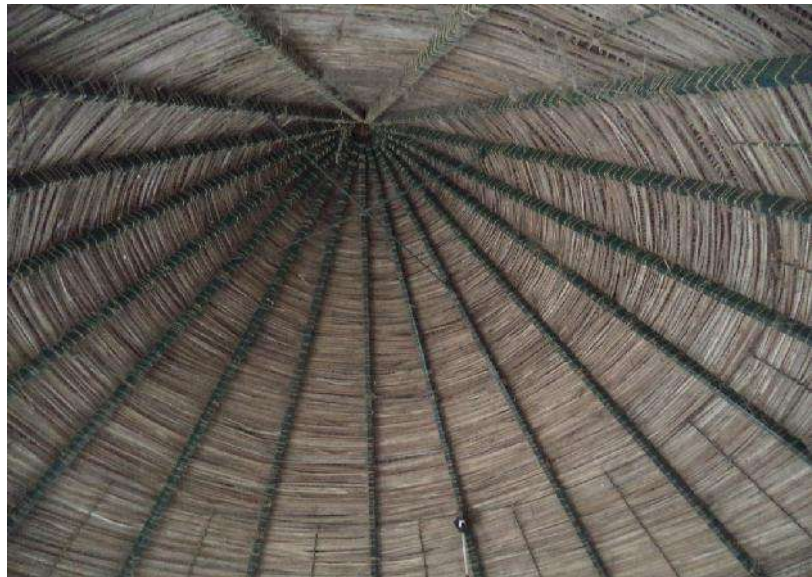
EDIFICACION No. 6

CUMPLE	NO CUMPLE	NO APLICA	NO SE EVIDENCIA
EL COMPORTAMIENTO ES ADECUADO? ( <i>Deflexiones imperceptibles</i> )	X			
LA ESTRUCTURA SE ENCUENTRA PROTEGIDA CONTRA CORROSION?	X			
LAS CONEXIONES ENTRE ELEMENTOS SE VEN EN BUEN ESTADO? <i>No se detectan elementos fallados, soldaduras rotas, pernos en mal estado</i>	X			
EL SISTEMA TIENE CONTRAVIENTOS?			X

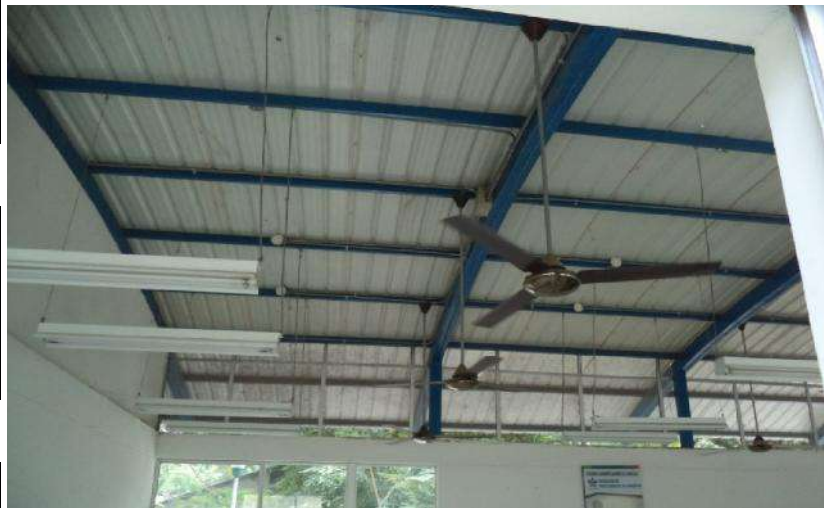
EDIFICACION No. 7

CUMPLE	NO CUMPLE	NO APLICA	NO SE EVIDENCIA
EL COMPORTAMIENTO ES ADECUADO? ( <i>Deflexiones imperceptibles</i> )	X			
LA ESTRUCTURA SE ENCUENTRA PROTEGIDA CONTRA CORROSION?	X			
LAS CONEXIONES ENTRE ELEMENTOS SE VEN EN BUEN ESTADO? <i>No se detectan elementos fallados, soldaduras rotas, pernos en mal estado</i>	X			
EL SISTEMA TIENE CONTRAVIENTOS?			X

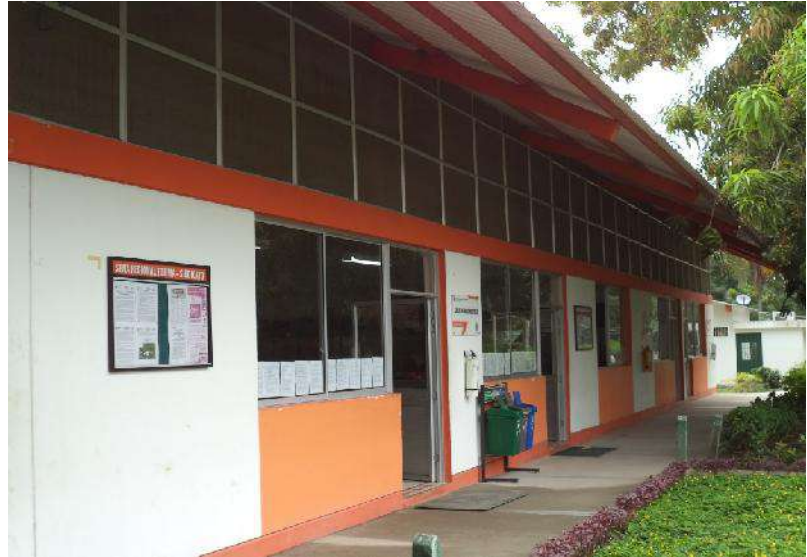
EDIFICACION No. 8

CUMPLE	NO CUMPLE	NO APLICA	NO SE EVIDENCIA
EL COMPORTAMIENTO ES ADECUADO? ( <i>Deflexiones imperceptibles</i> )	X			
LA ESTRUCTURA SE ENCUENTRA PROTEGIDA CONTRA CORROSION?	X			
LAS CONEXIONES ENTRE ELEMENTOS SE VEN EN BUEN ESTADO? <i>No se detectan elementos fallados, soldaduras rotas, pernos en mal estado</i>	X			
EL SISTEMA TIENE CONTRAVIENTOS?			X

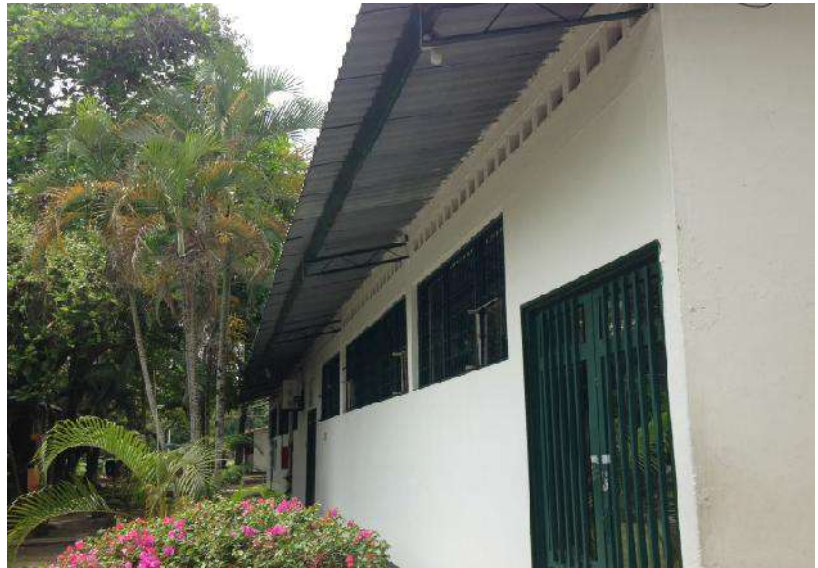
EDIFICACION No. 10

CUMPLE	NO CUMPLE	NO APLICA	NO SE EVIDENCIA
EL COMPORTAMIENTO ES ADECUADO? ( <i>Deflexiones imperceptibles</i> )	X			
LA ESTRUCTURA SE ENCUENTRA PROTEGIDA CONTRA CORROSION?	X			
LAS CONEXIONES ENTRE ELEMENTOS SE VEN EN BUEN ESTADO? <i>No se detectan elementos fallados, soldaduras rotas, pernos en mal estado</i>				X
EL SISTEMA TIENE CONTRAVIENTOS?		X

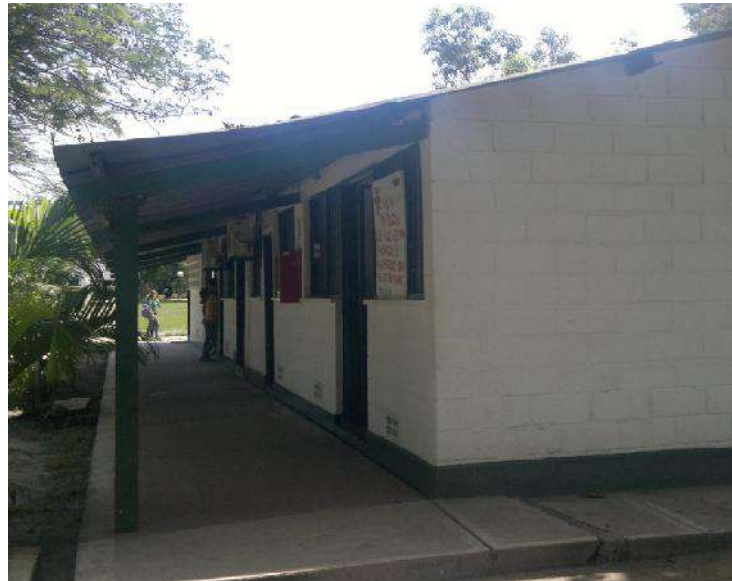
EDIFICACION No. 11

CUMPLE	NO CUMPLE	NO APLICA	NO SE EVIDENCIA
EL COMPORTAMIENTO ES ADECUADO? ( <i>Deflexiones imperceptibles</i> )				X
LA ESTRUCTURA SE ENCUENTRA PROTEGIDA CONTRA CORROSION?	X			
LAS CONEXIONES ENTRE ELEMENTOS SE VEN EN BUEN ESTADO? <i>No se detectan elementos fallados, soldaduras rotas, pernos en mal estado</i>				X
EL SISTEMA TIENE CONTRAVIENTOS?		X

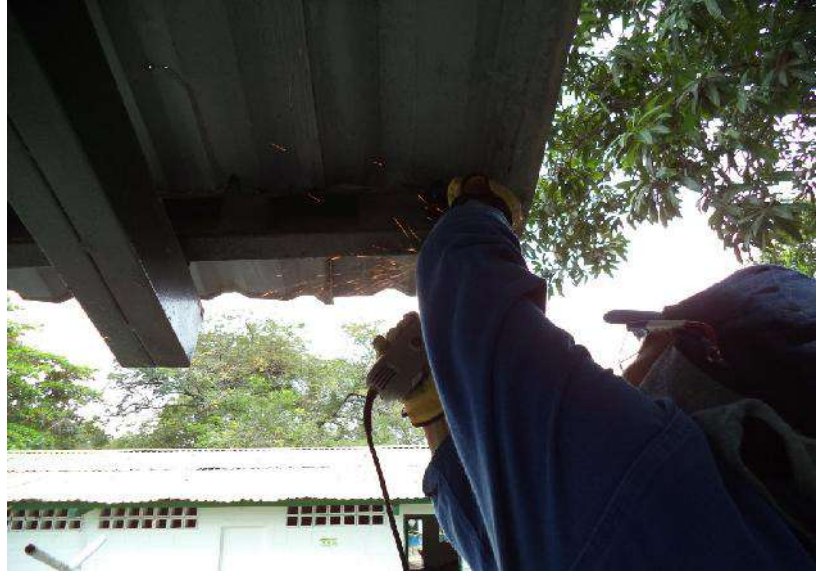
EDIFICACION No. 11

CUMPLE	NO CUMPLE	NO APLICA	NO SE EVIDENCIA
EL COMPORTAMIENTO ES ADECUADO? ( <i>Deflexiones imperceptibles</i> )				X
LA ESTRUCTURA SE ENCUENTRA PROTEGIDA CONTRA CORROSION?	X			
LAS CONEXIONES ENTRE ELEMENTOS SE VEN EN BUEN ESTADO? <i>No se detectan elementos fallados, soldaduras rotas, pernos en mal estado</i>				X
EL SISTEMA TIENE CONTRAVIENTOS?		X

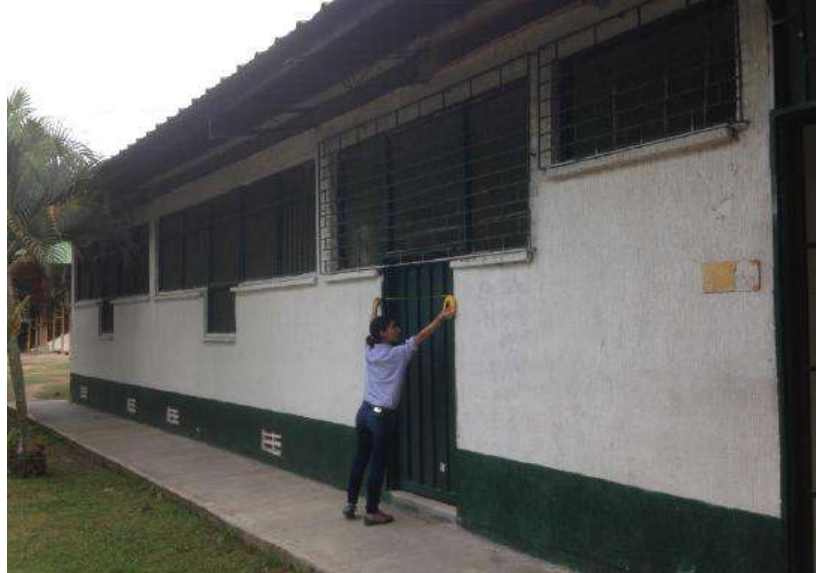
CUMPLE	NO CUMPLE	NO APLICA	NO SE EVIDENCIA
EL COMPORTAMIENTO ES ADECUADO? ( <i>Deflexiones imperceptibles</i> )	X			
LA ESTRUCTURA SE ENCUENTRA PROTEGIDA CONTRA CORROSION?	X			
LAS CONEXIONES ENTRE ELEMENTOS SE VEN EN BUEN ESTADO? <i>No se detectan elementos fallados, soldaduras rotas, pernos en mal estado</i>				X
EL SISTEMA TIENE CONTRAVIENTOS?				X

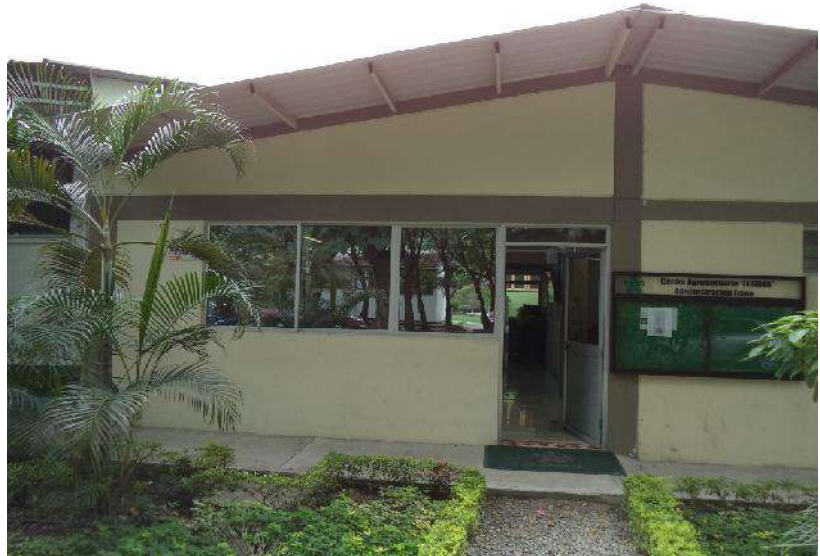
EDIFICACION No. 20

CUMPLE	NO CUMPLE	NO APLICA	NO SE EVIDENCIA
EL COMPORTAMIENTO ES ADECUADO? ( <i>Deflexiones imperceptibles</i> )	X			
LA ESTRUCTURA SE ENCUENTRA PROTEGIDA CONTRA CORROSION?	X			
LAS CONEXIONES ENTRE ELEMENTOS SE VEN EN BUEN ESTADO? <i>No se detectan elementos fallados, soldaduras rotas, pernos en mal estado</i>	X			
EL SISTEMA TIENE CONTRAVIENTOS?				X

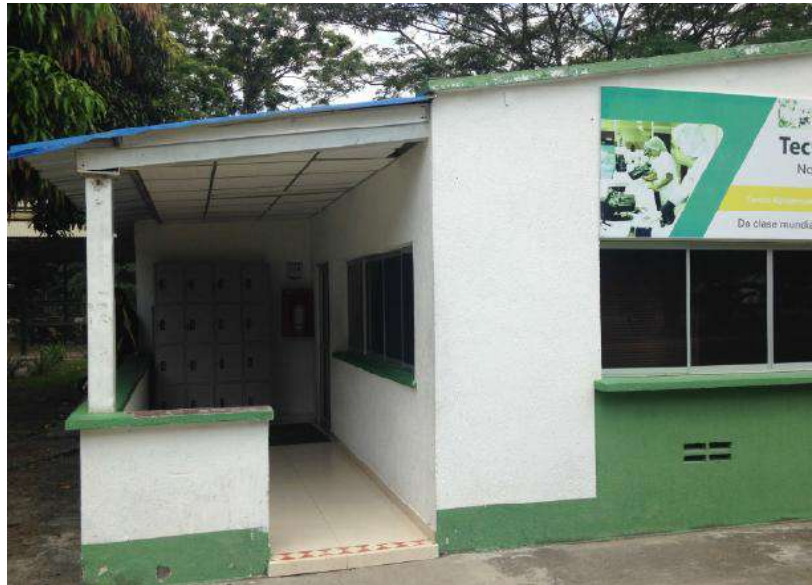
EDIFICACION No. 26

CUMPLE	NO CUMPLE	NO APLICA	NO SE EVIDENCIA
EL COMPORTAMIENTO ES ADECUADO? ( <i>Deflexiones imperceptibles</i> )	X			
LA ESTRUCTURA SE ENCUENTRA PROTEGIDA CONTRA CORROSION?	X			
LAS CONEXIONES ENTRE ELEMENTOS SE VEN EN BUEN ESTADO? <i>No se detectan elementos fallados, soldaduras rotas, pernos en mal estado</i>				X
EL SISTEMA TIENE CONTRAVIENTOS?				X

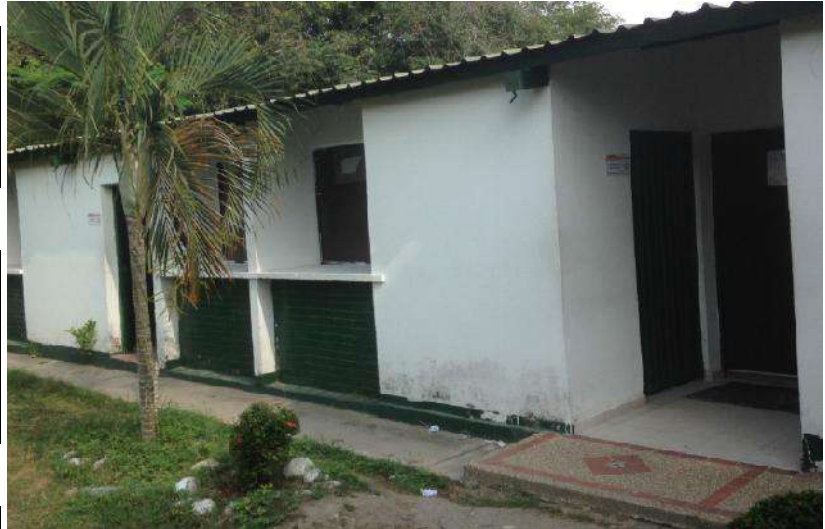
EDIFICACION No. 27

CUMPLE	NO CUMPLE	NO APLICA	NO SE EVIDENCIA
EL COMPORTAMIENTO ES ADECUADO? ( <i>Deflexiones imperceptibles</i> )	X			
LA ESTRUCTURA SE ENCUENTRA PROTEGIDA CONTRA CORROSION?	X			
LAS CONEXIONES ENTRE ELEMENTOS SE VEN EN BUEN ESTADO? <i>No se detectan elementos fallados, soldaduras rotas, pernos en mal estado</i>				X
EL SISTEMA TIENE CONTRAVIENTOS?				X

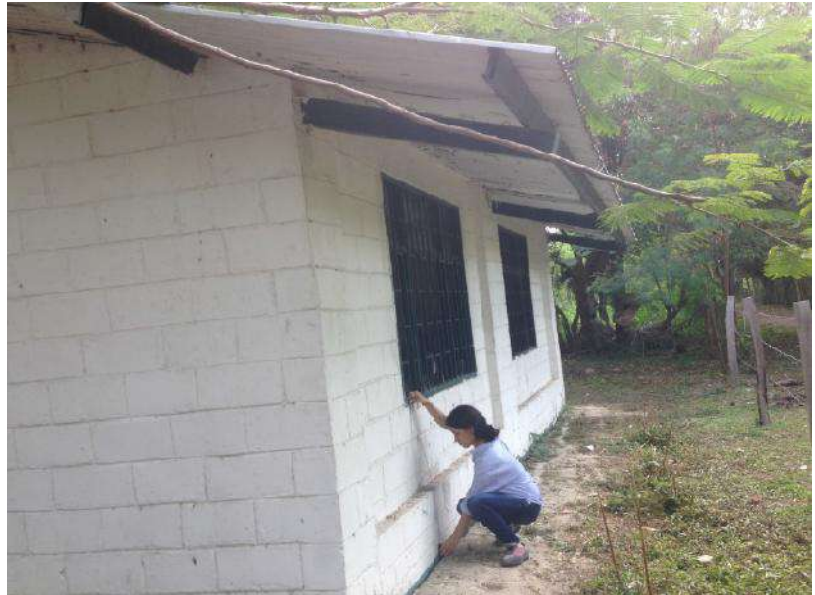
EDIFICACION No. 27

CUMPLE	NO CUMPLE	NO APLICA	NO SE EVIDENCIA
EL COMPORTAMIENTO ES ADECUADO? ( <i>Deflexiones imperceptibles</i> )	X			
LA ESTRUCTURA SE ENCUENTRA PROTEGIDA CONTRA CORROSION?	X			
LAS CONEXIONES ENTRE ELEMENTOS SE VEN EN BUEN ESTADO? <i>No se detectan elementos fallados, soldaduras rotas, pernos en mal estado</i>	X			
EL SISTEMA TIENE CONTRAVIENTOS?			X
