DIAGNÓSTICO I N T E G R A L

EL ESPINAL / Vol. 1

Centro agropecuario la granja

SERVICIO NACIONAL DE APRENDIZAJE - SENA

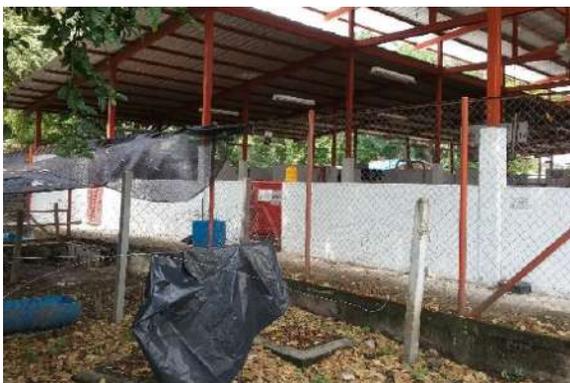
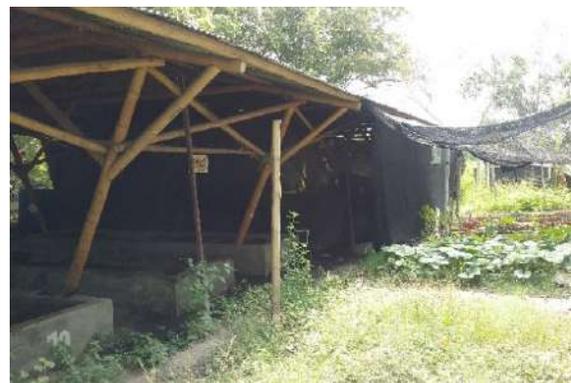
Ilustración 26. Estructura Bloque 1
Fuente: Equipo de diagnóstico

El sistema estructural de la edificación 1 de cría de porcinos consiste en una estructura metálica liviana apoyada sobre pedestales de concreto de 0.20mx0.20 m y 1.50 metros de altura, las columnas son PHR160 tipo cajón a altura de cubierta de 4.50 metros y luces de 4 metros. La estructura 2 es una estructura en guadua con secciones de 0.12 metros de diámetro aproximadamente para columnas y cubierta. Por ultimo está la caseta la cual no tiene ningún tipo de sistema solamente es en lámina delgada soportada por pedestales en madera y perfiles metálicos tipo “C” altamente deteriorados y con signos de corrosión altos.

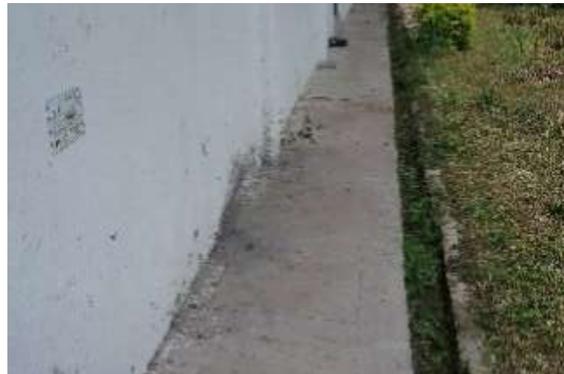
Ilustración 27. Andenes perimetrales Bloque 1
Fuente. Equipo de diagnóstico

Los andenes perimetrales con que cuenta esta estructura están deteriorados y agrietados lo que demuestra posibles asentamientos diferenciales.

- Se deben reconstruir andenes de la estructura ya que están altamente deteriorados y se debe dar protección a la cimentación de agentes externos y humedad.

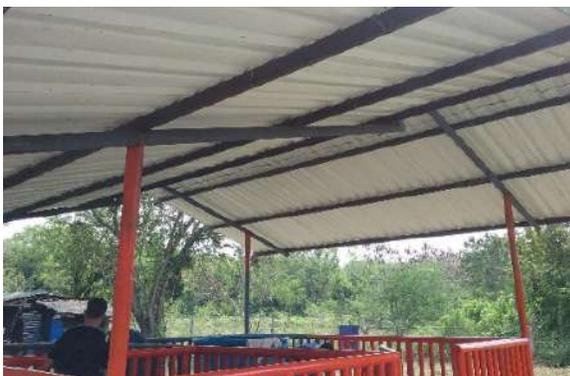
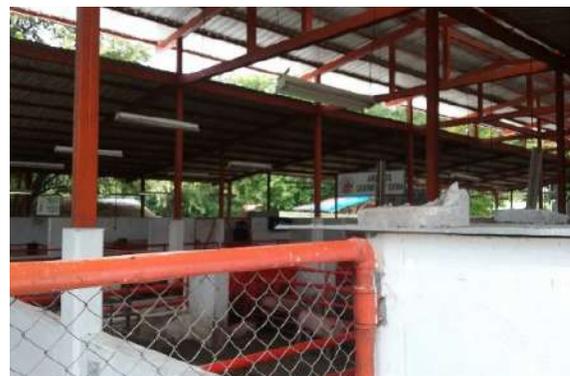
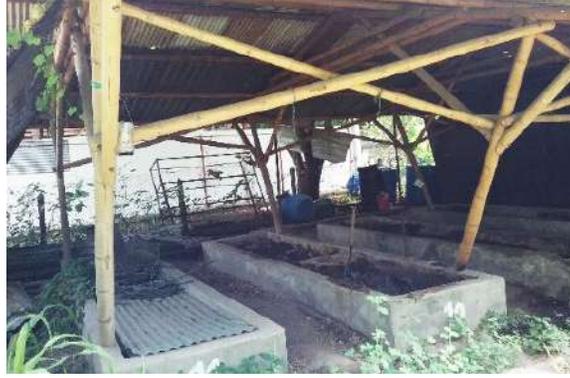
Ilustración 28. Cubierta Bloque 1
Fuente. Equipo de diagnóstico

La estructura de cubierta de la edificación 1 es cercha conformada por PHR160 tipo cajón y correas en perfiles metálicos rectangulares 0.06mx0.12m con separación de 1.30 metros aproximadamente. La cubierta en las estructuras es de lámina galvanizada.

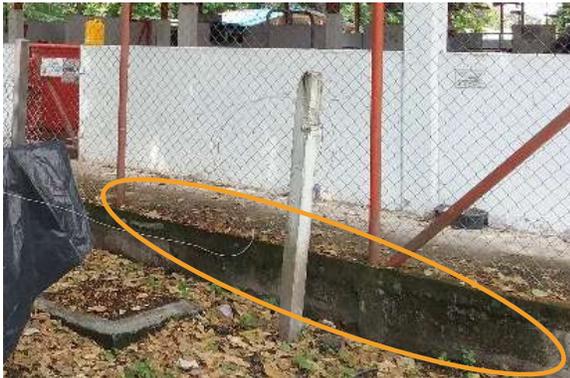
Ilustración 29. Evidencia de humedad Bloque 1
Fuente. Equipo de diagnóstico

- El concreto de estas estructuras presenta signos de humedad avanzados por lo que se recomienda en casos leves impermeabilizar y en casos graves el reemplazo general del concreto dañado.
- La pasarela de los animales cuenta con cubierta en asbesto cemento por lo que se recomienda cambiarla por razones de salubridad.

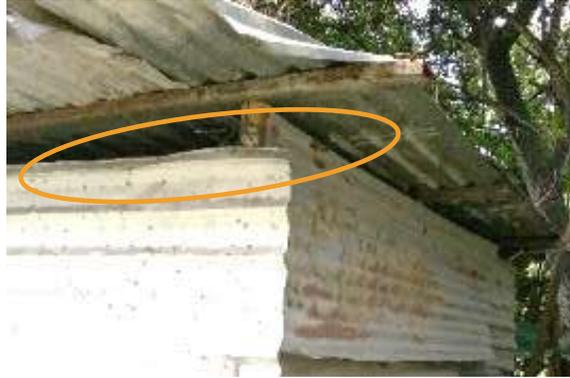
Ilustración 30. Corrosión acero Bloque 1
Fuente. Equipo de diagnóstico

- La caseta rustica en lamina delgada no cumple con los minimos requerimientos de la NSR-10, por lo que se recomienda derribar esta estructura.
- Para el bloque N° 1 (el de mayor área) se recomienda realizar el respectivo reforzamiento, enfocado en la reparación de los andenes perimetrales, adicionalmente se sugiere realizar mantenimiento en la estructura metálica. Para los dos pequeños se requiere el replanteamiento de las estructuras.

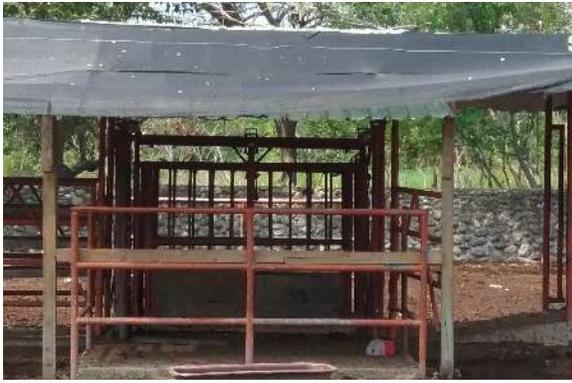
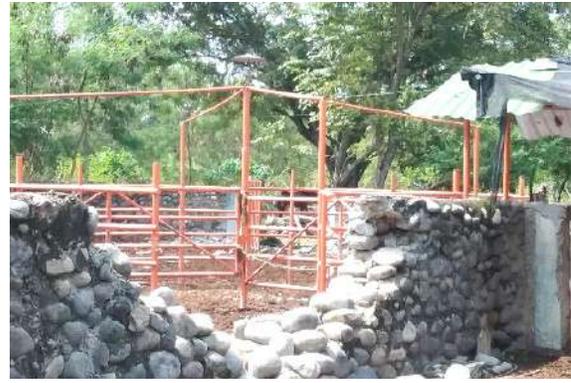
Ilustración 32. Estructura Bloque 2
Fuente. Equipo de diagnóstico

En cuanto a la cimentación, se cree que son vigas superficiales ya que es una estructura rustica y liviana. No cuenta con placa de contrapiso excepto en pasarela la cual está deteriorada.

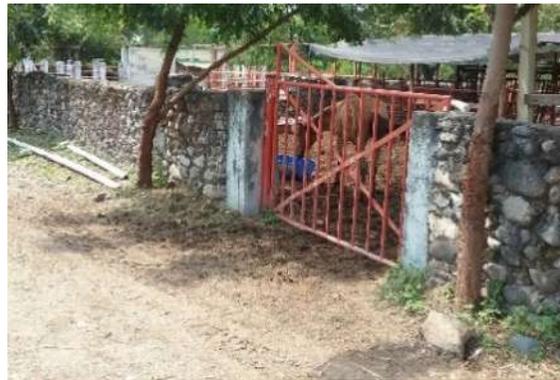
Ilustración 33. Cerramiento perimetral Bloque 2
Fuente. Equipo de diagnóstico

La estructura está compuesta por un cerramiento en muro machón con una altura de 1.50 metros el cual tiene un agregado grueso de 4 a 8 pulgadas confinados por pedestales de concreto y separaciones internas tipo reja mediante con perfiles metálicos de 1”.

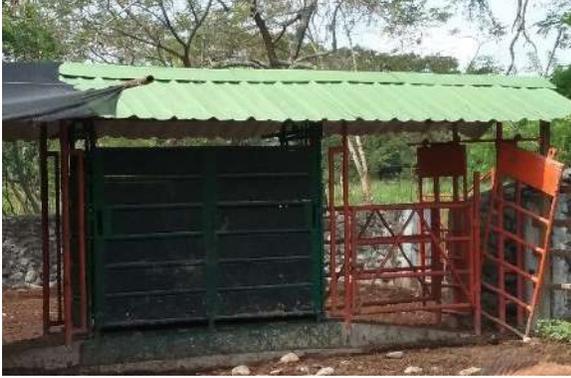
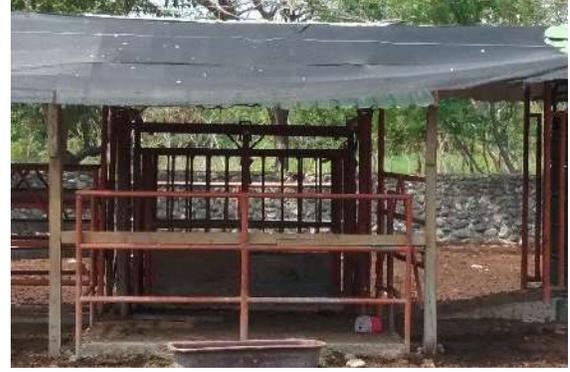
Ilustración 34. Cubierta Bloque 2
Fuente. Equipo de diagnóstico

La estructura de cubierta de este bloque se remite solamente a pasarela donde es lámina delgada galvanizada y un polisombra.

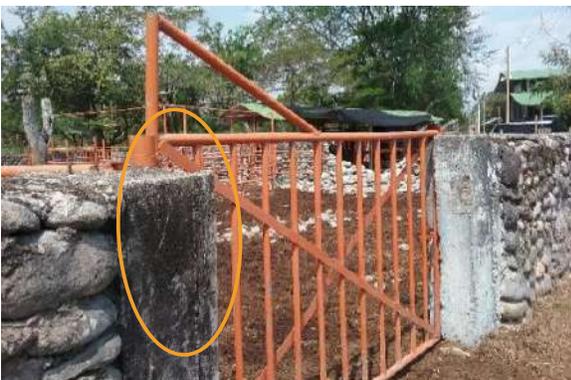
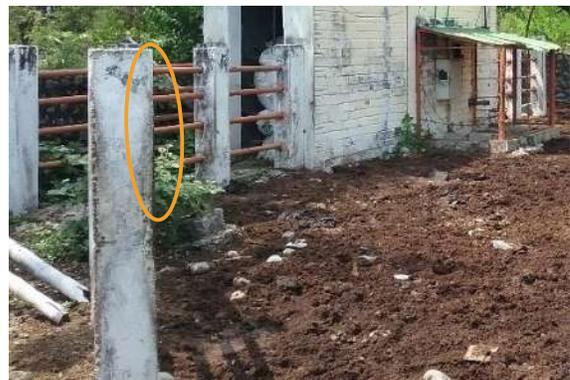
Ilustración 36. Evidencia de humedad Bloque 2
Fuente. Equipo de diagnóstico

- Se requiere un mantenimiento general de la estructura ya que todos los elementos estructurales y no estructurales se encuentran en mal estado.
- Se recomienda realizar mantenimiento de la estructura metálica, así como el respectivo reforzamiento, enfocado en la cubierta y la reparación de muro en piedra.

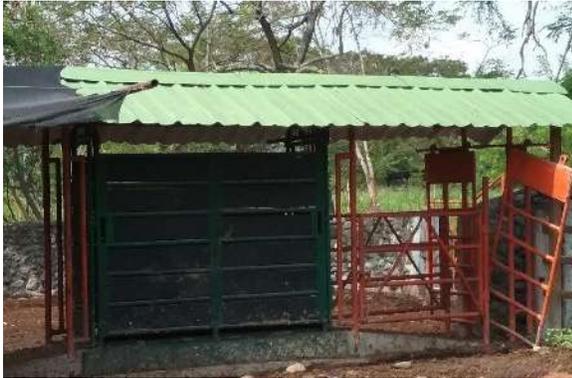
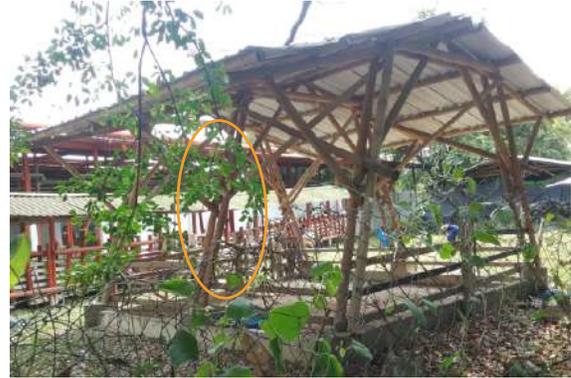
Ilustración 37. Evidencia puerta desarticulada Bloque 2
Fuente: Equipo de diagnóstico

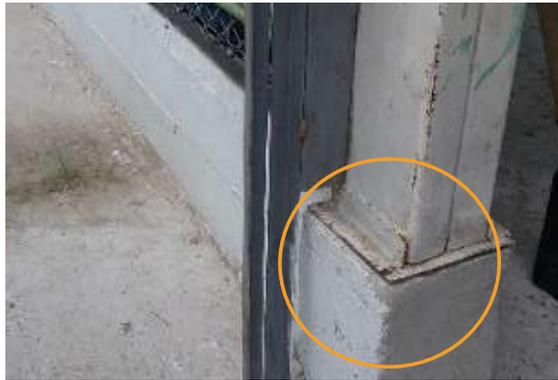
- Los elementos metálicos presentan en un nivel bajo corrosión lo cual afecta a largo plazo las propiedades mecánicas de estos, se recomienda hacer mantenimiento mediante capa anticorrosiva.
- La estructura solo es apta para cargas gravitacionales por lo que se recomienda no hacer uso residencial ni exponerse en esta edificación ante sismos.

Ilustración 45. Evidencia de corrosión en acero Bloque 3
Fuente. Equipo de diagnóstico

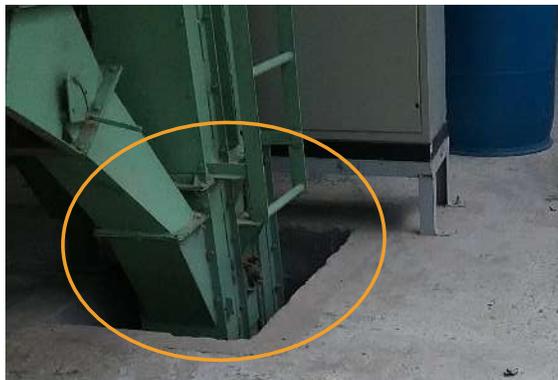
- La placa de contrapiso cuenta con un cárcamo el cual no fue debidamente construido ni diseñado, quedando expuesto por el corte el refuerzo de la placa. Se recomienda realizarlo con sus debidos espesores de concreto y refuerzo.
- se recomienda realizar mantenimiento periódico en la estructura.

Ilustración 46. Intersección entre estructuras Bloque 3
Fuente. Equipo de diagnóstico

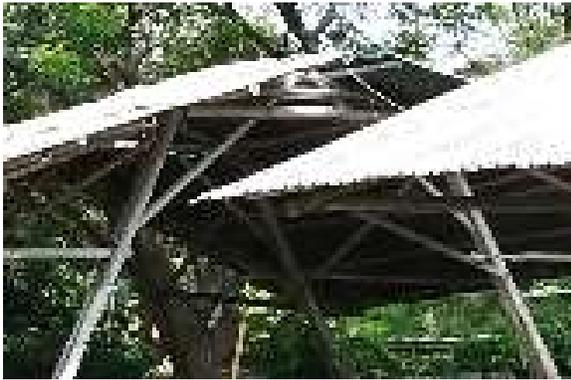
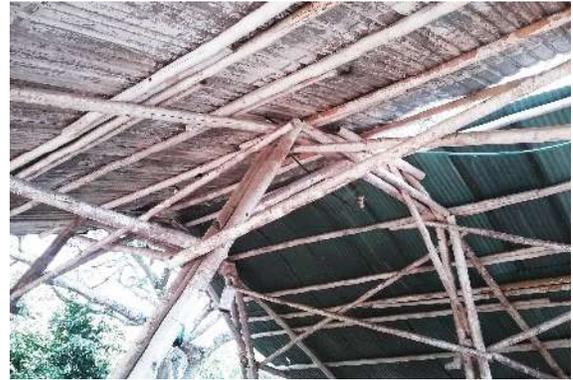
Ilustración 48. Estructura Bloque 4
Fuente: Equipo de diagnóstico

En cuanto a la cimentación, se cree que no existe ya que es una estructura rustica. La placa de contrapiso se encuentra deteriorada probablemente por agentes externos y paso del tiempo sin las debidas protecciones.

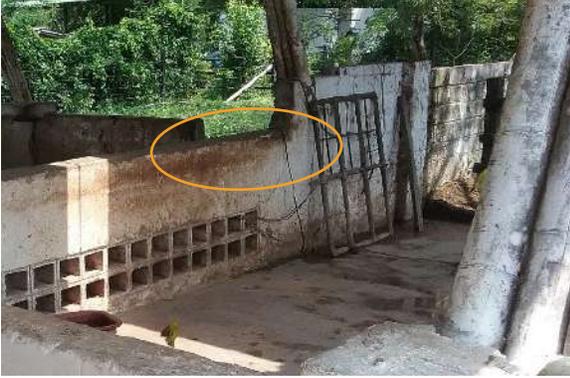
- Toda la estructura aunque no está regida por la NSR-10 se debe regir a un método constructivo, tener en mantenimiento y los elementos no estructurales presentan fisuras y un avanzado deterioro.

Ilustración 52. Evidencia de humedad Bloque 4
Fuente. Equipo de diagnóstico

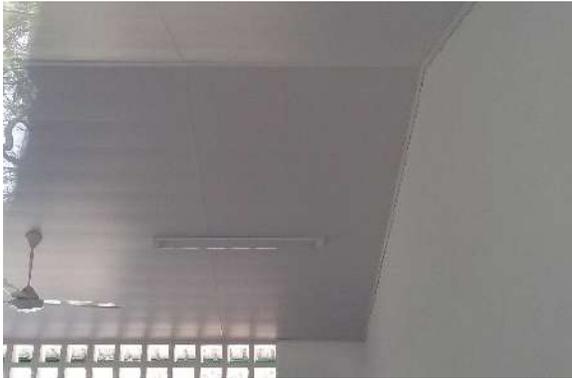
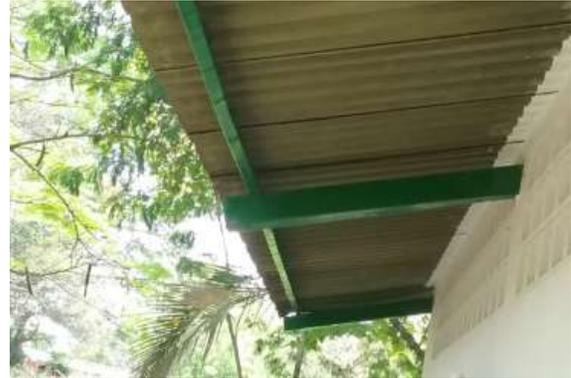
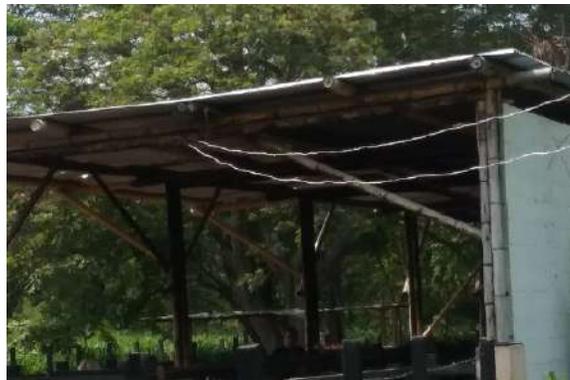
Ilustración 58. Cubierta Bloque 5
Fuente. Equipo de diagnóstico

La estructura de cubierta de los ambientes de formación se es en perfiles PHR160 tipo cajón a dos aguas y la teja es de zinc simplemente apoyada. La cubierta del corral es en guadua que está en mal estado pero al ser una estructura no habitable se puede dejar funcional.

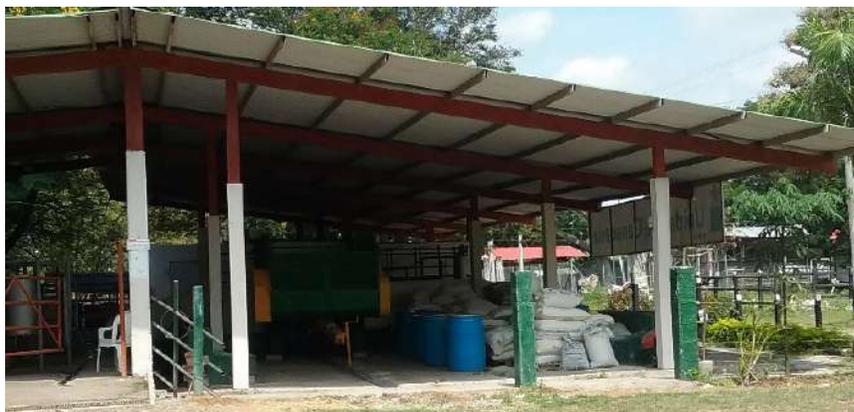
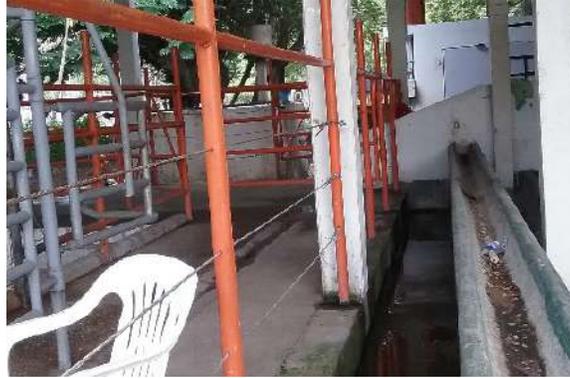
Ilustración 60. Estructura Bloque 6
Fuente. Equipo de diagnóstico

El bloque 6 se encuentra ubicado en un terreno con una pendiente del 0%; su construcción es de hace 20 años. La ocupación de éste bloque es unidad de ganadería donde se encuentran alimentos y producción de abonos.

El sistema estructural de esta edificación no está definida la cual consiste en columnas de 0.25mx0.25m de una altura de 2.50 metros las cuales no tienen viga de amarre, a partir de estas columnas se encuentra la cubierta.

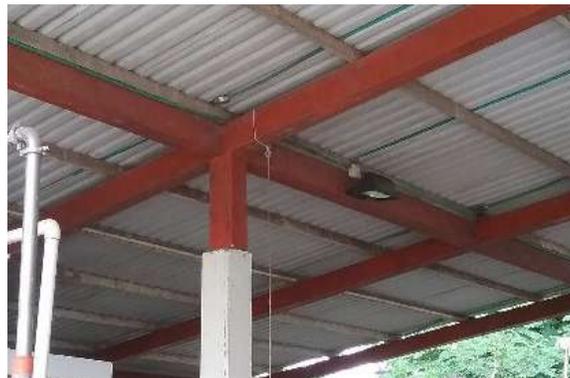
Ilustración 62. Cubierta Bloque 6
Fuente. Equipo de diagnóstico

La estructura de cubierta tiene un sistema de vigas PHR160 tipo cajón en ambos sentidos soldadas a pedestales de 0.50 metros de alto que están pernaos mediante platinas a las columnas; tiene correas en lámina delgada rectangulares con separación de 0.60 metros. No cuenta con contravientos.

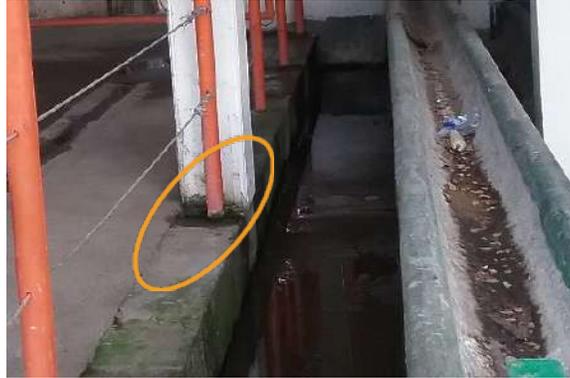
- La estructura es funcional pero con muchos deterioros ya que tiene muchos signos de humedad y poco mantenimiento a elementos estructurales y arquitectónicos.

Ilustración 63. Evidencia de humedad Bloque 6
Fuente. Equipo de diagnóstico

- Se recomienda hacer mantenimiento total de la estructura para que sea funcional, ya que en dado caso de seguir así puede presentar fallos estructurales debido a las propiedades mecánicas de los elementos.
- Se recomienda realizar el respectivo reforzamiento de la estructura, enfocado en los andenes, la placa de contrapiso y realizar mantenimiento periódico en la estructura metálica.

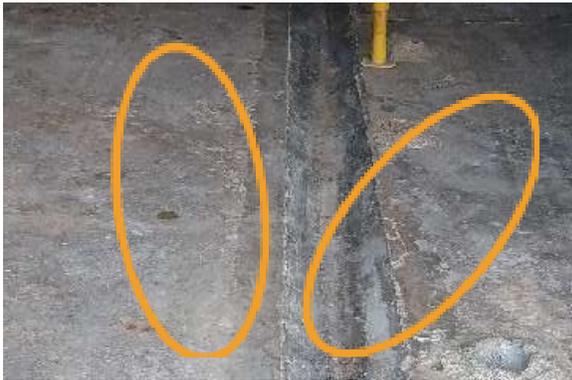
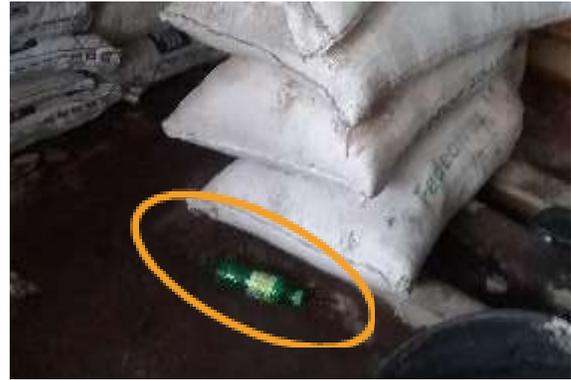
- Debido a que se tienen concentrados y abonos dentro de la edificación y no cuenta con una capa protectora en la placa de contrapiso, se ha presentado sulfatación del concreto debido a agentes químicos.

Ilustración 64 Sulfatación placa de contrapiso por contacto con agentes químicos agresivos Bloque 6
Fuente. Equipo de diagnóstico

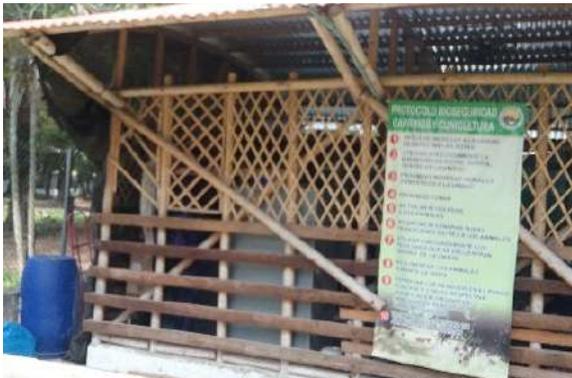
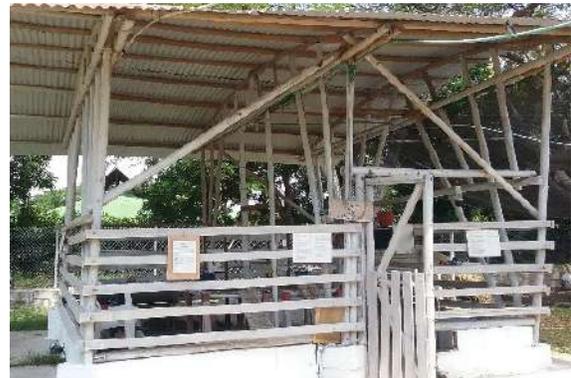
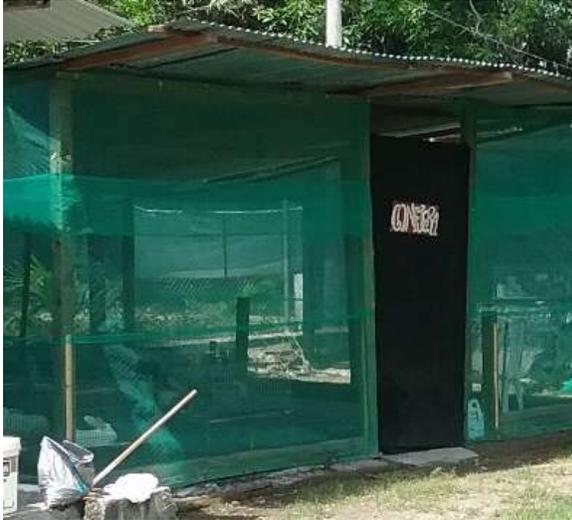
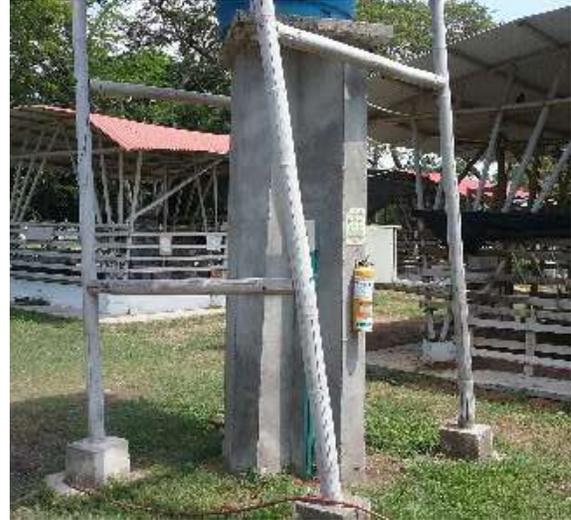
Ilustración 66. Estructura Bloque 7
Fuente. Equipo de diagnóstico

Este bloque está compuesto por varias estructuras pequeñas las cuales son 3 corrales, una caseta y un tanque elevado soportado por una columna de 0.30mx0.50m y 2.50 metros de alto.

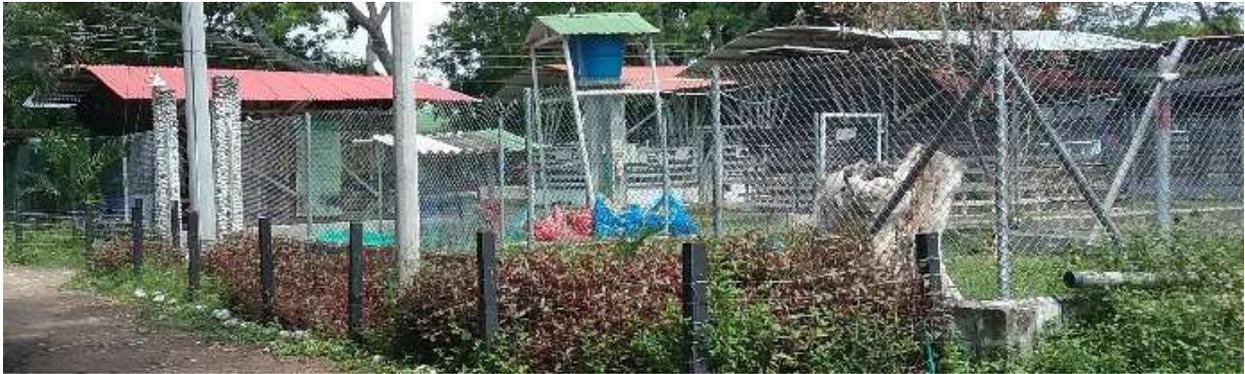
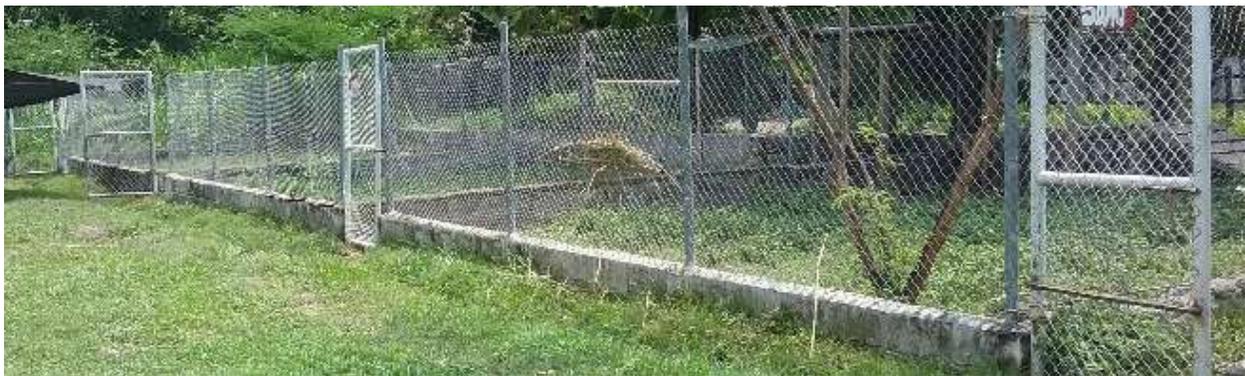
Ilustración 67. Cerramiento perimetral Bloque 7
Fuente. Equipo de diagnóstico

El bloque cuenta con un cerramiento en malla eslabonada la cual está soportada por parales tubulares embebidos a una viga de cimentación perimetral.

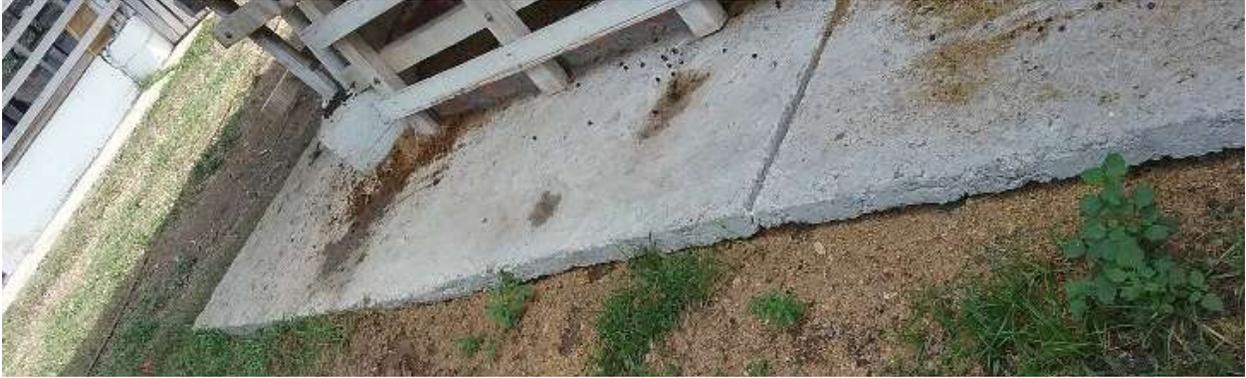
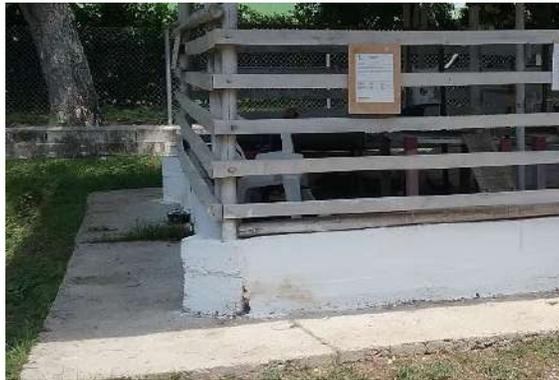
Ilustración 68. Andenes perimetrales Bloque 7
Fuente. Equipo de diagnóstico

Las estructuras no cuentan con cimentación; solamente la placa de contrapiso la cual está en condiciones aceptables y pedestales de 0.30m x 0.30m x 0.25m los cuales están fracturados por la superestructura la cual son elementos de guadua con secciones de 4" de diámetro que están embebidas a estos

- Los pedestales fracturados ya no tienen resistencia mecánica lo cual se recomienda reforzar e incrementar su sección.

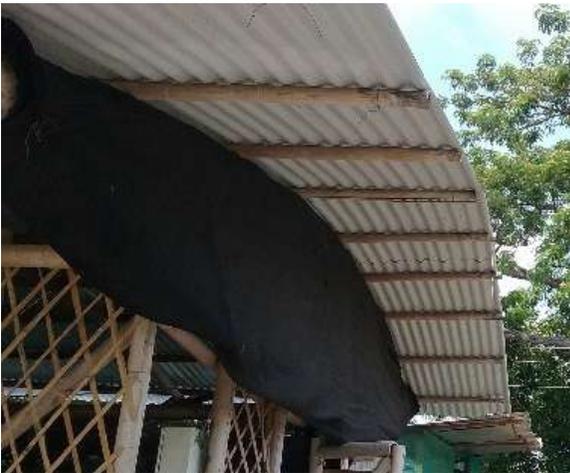
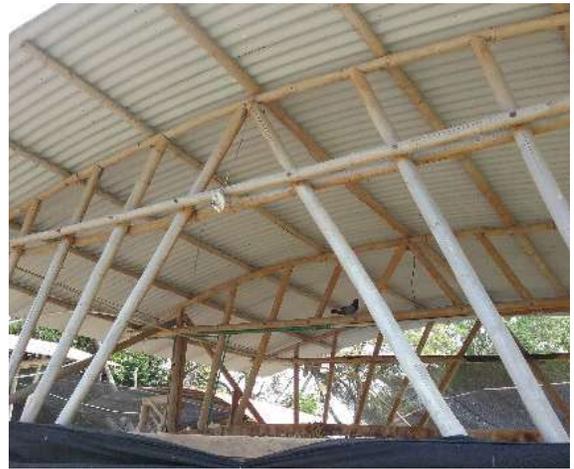
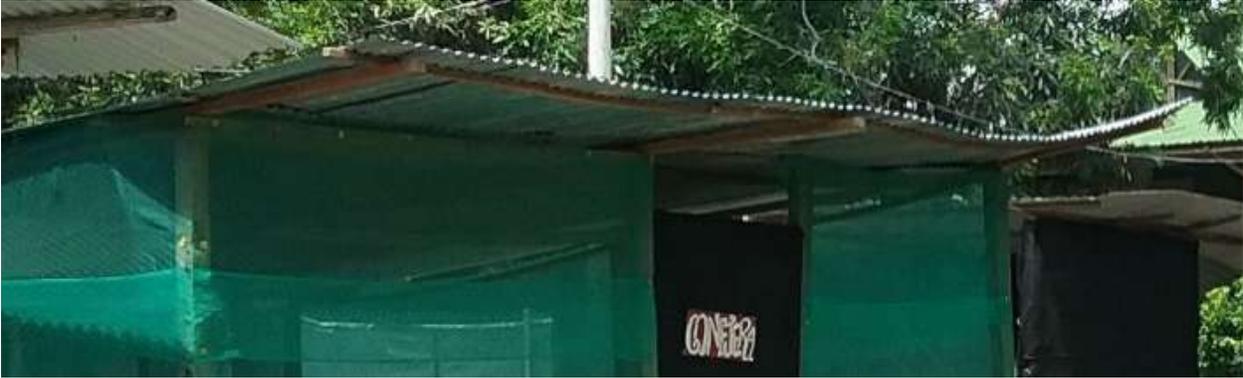
Ilustración 69. Cubierta Bloque 7
Fuente. Equipo de diagnóstico

La estructura de cubierta es en cercha conformada mediante secciones de guadua las cuales son un solo elemento diagonal tipo riostra hasta los pedestales, las correas también en guadua tienen una separación aproximada de 0.60 metros.

- Algunos elementos de guadua están fracturados sobre todo donde están expuestos a la intemperie, los cuales se recomienda reemplazar.

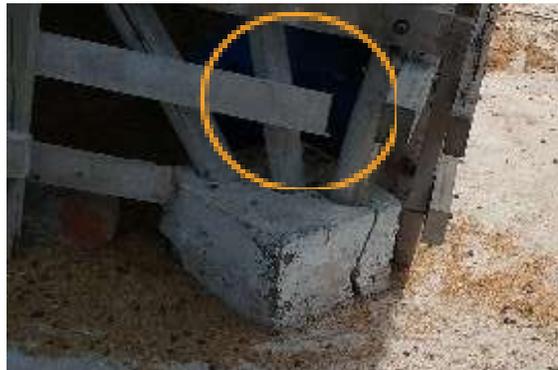
Ilustración 71. Falla concreto - Intersección entre estructuras Bloque 7
Fuente. Equipo de diagnóstico

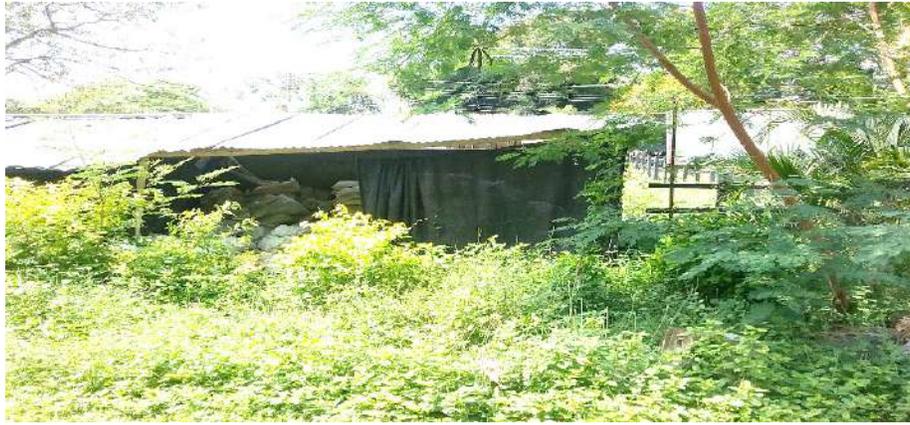
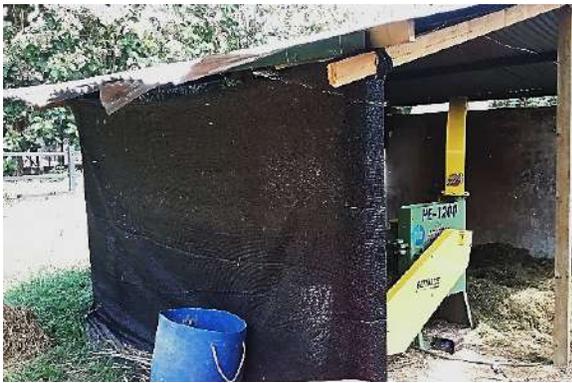
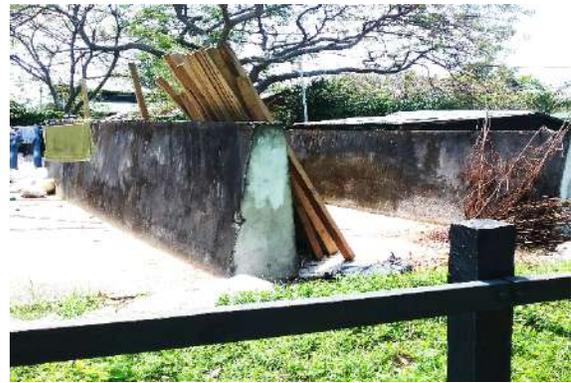
Ilustración 74. Estructura Bloque 8
Fuente. Equipo de diagnóstico

Este bloque no cuenta con un sistema estructural definido ya que es una caseta artesanal la cual es en madera donde las columnas de esta sección están embebidas al suelo sin ningún tipo de soporte. No cuenta con cimentación ni placa de contrapiso.

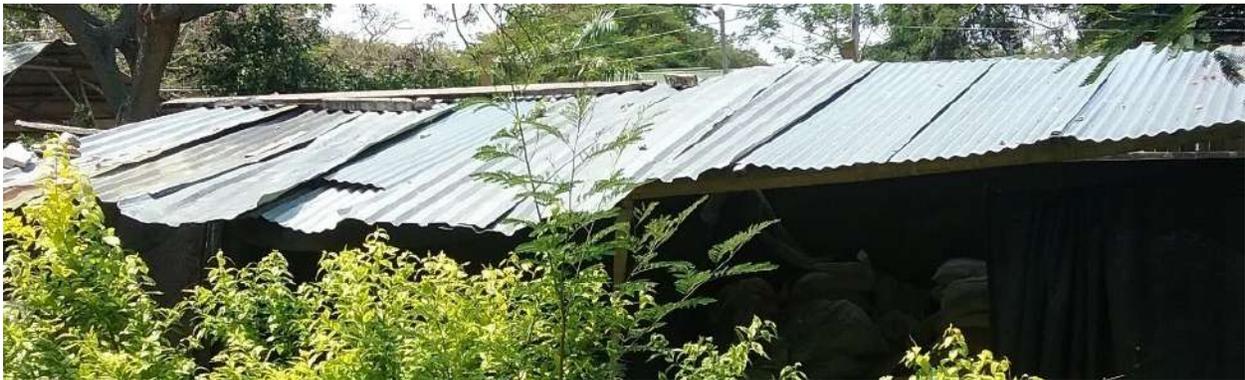
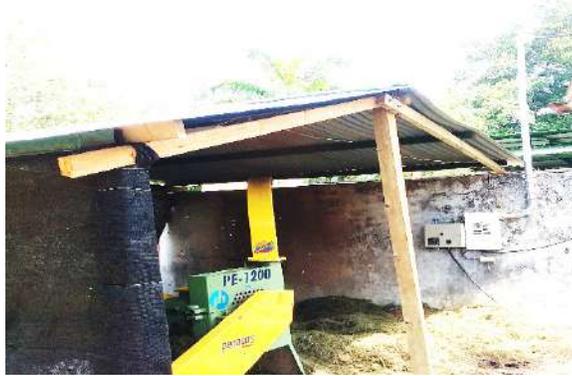
Ilustración 75. Cubierta Bloque 8
Fuente. Equipo de diagnóstico

La estructura de cubierta es igualmente en madera, artesanalmente construida y pernada. La cubierta es en teja de zinc y está en mal estado simplemente apoyada.

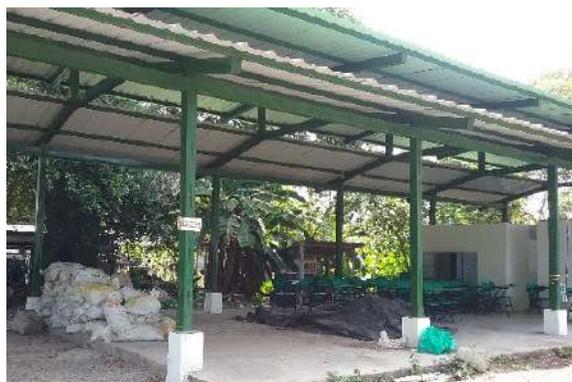
Ilustración 79. Estructura Bloque 9
Fuente: Equipo de diagnóstico

El sistema estructural esta edificación es metálico para el cual se utilizaron tanto par cubierta, columnas y vigas sesiones PHR160 tipo cajón apoyadas sobre pedestales de 0.30mx0.30m, la altura de la estructura es de 3 metros y cuenta con luces de 4 metros.

En cuanto a la cimentación se cree que son vigas de cimentación las cuales amarran los pedestales de la estructura. La placa de contrapiso está en buenas condiciones pero no cuenta con andenes que la protejan de agentes externos.

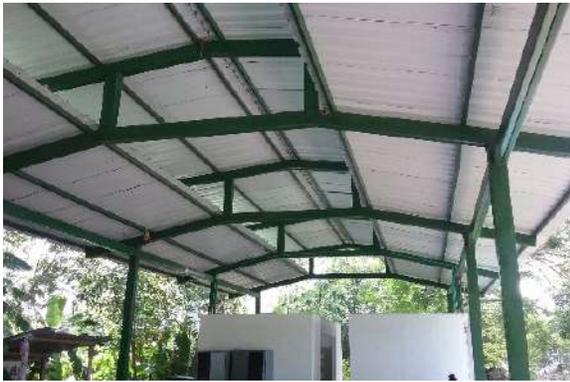
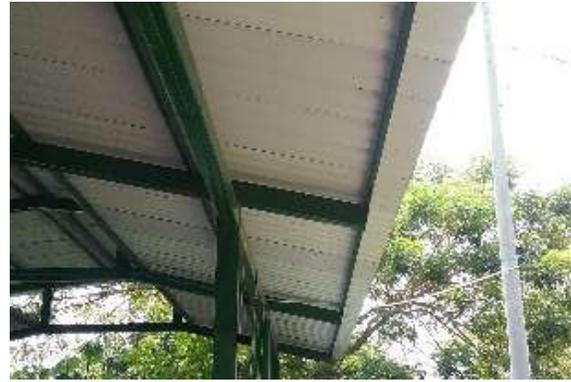
Ilustración 81. Cubierta Bloque 9
Fuente. Equipo de diagnóstico

La estructura de cubierta se trata de una cercha simple de altura 0.50 metros conformada por los PHR y correas rectangulares de 2"x4" metálicas la cuales tienen una separación de 1 metro; la cubierta es en lámina galvanizada.

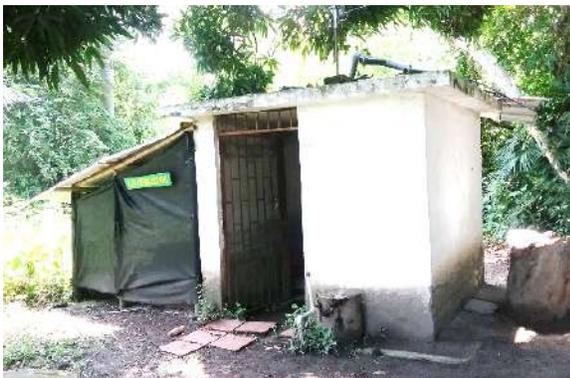
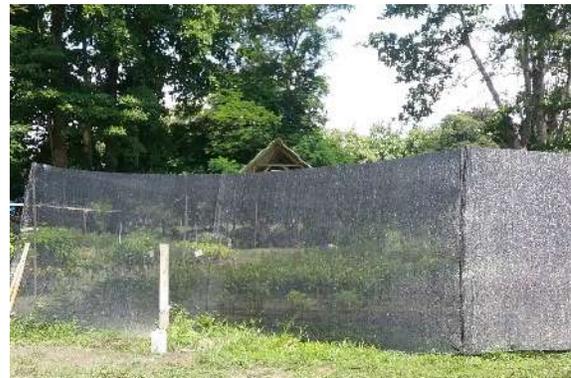
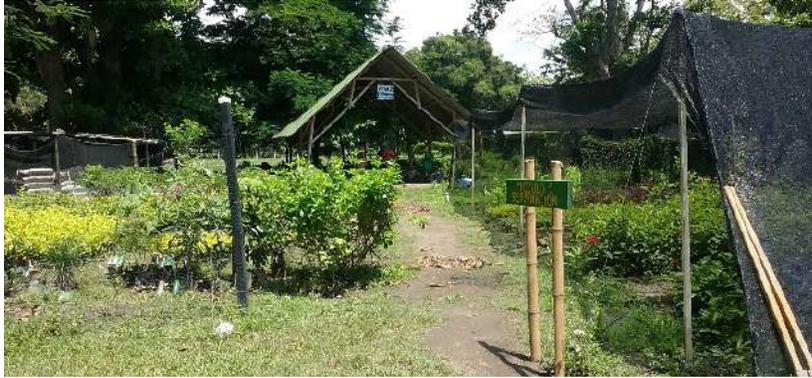
Ilustración 84. Estructura Bloque 10
Fuente. Equipo de diagnóstico

Este bloque tiene como sistema estructural muros no confinados el cual está apoyado sobre la placa de contrapiso por no contar con nada de cimentación. A este cuarto se encuentra aledaña una estructura pequeña de guadua artesanal.

- La estructura al no ser confinada y no tener cimentación se recomienda ser demolida por no cumplir requerimientos mínimos de la NSR-10.

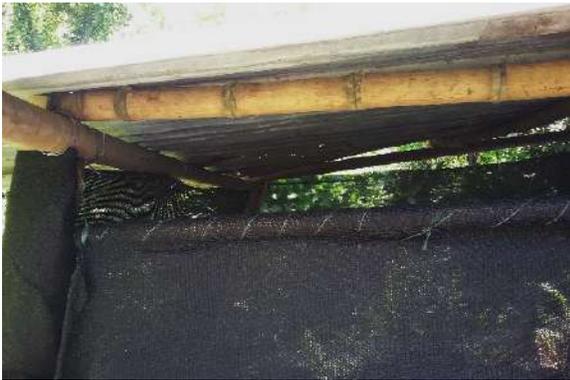
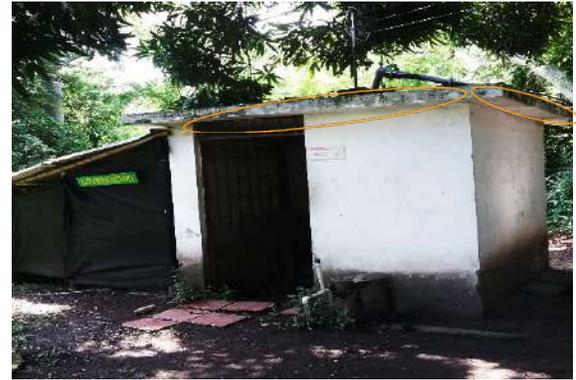
Ilustración 85. Cubierta Bloque 10
Fuente. Equipo de diagnóstico

La estructura de cubierta es una placa maciza de 0.07 metros de espesor la cual tiene el refuerzo expuesto por parte interna de la estructura; de la estructura de guadua la teja es en zinc.

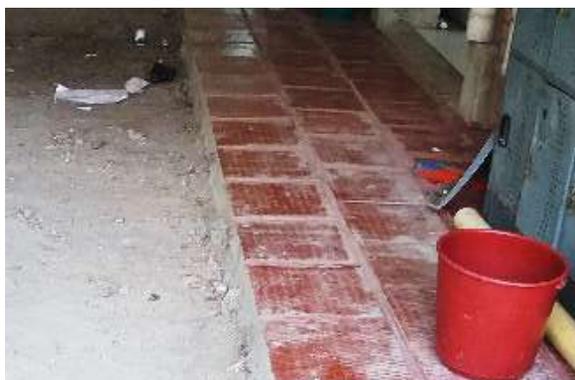
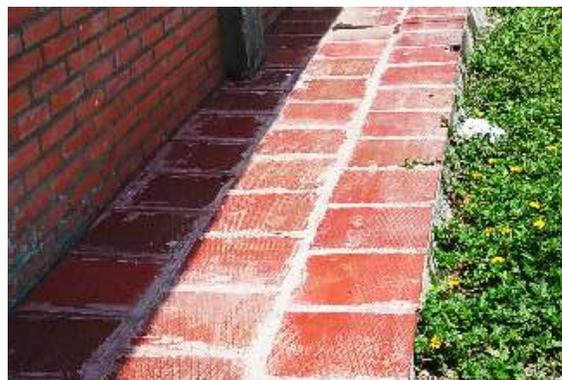
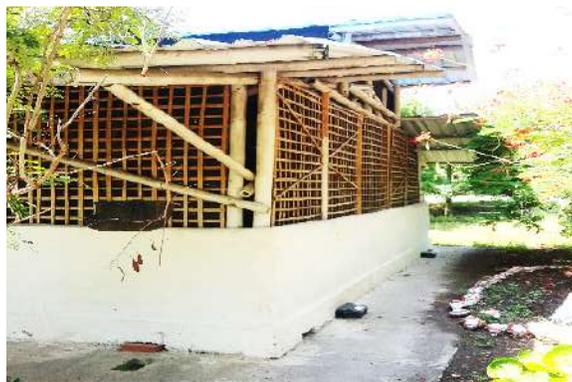
Ilustración 90. Andenes perimetrales Bloque 11
Fuente. Equipo de diagnóstico

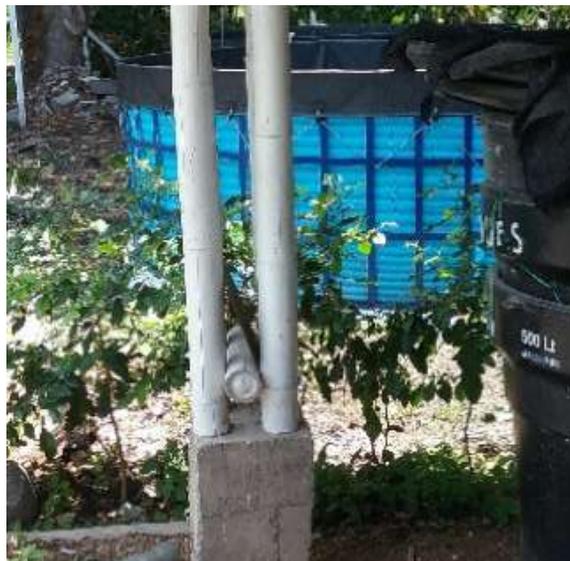
Ilustración 94. Interacción entre estructuras Bloque 11
Fuente. Equipo de diagnóstico

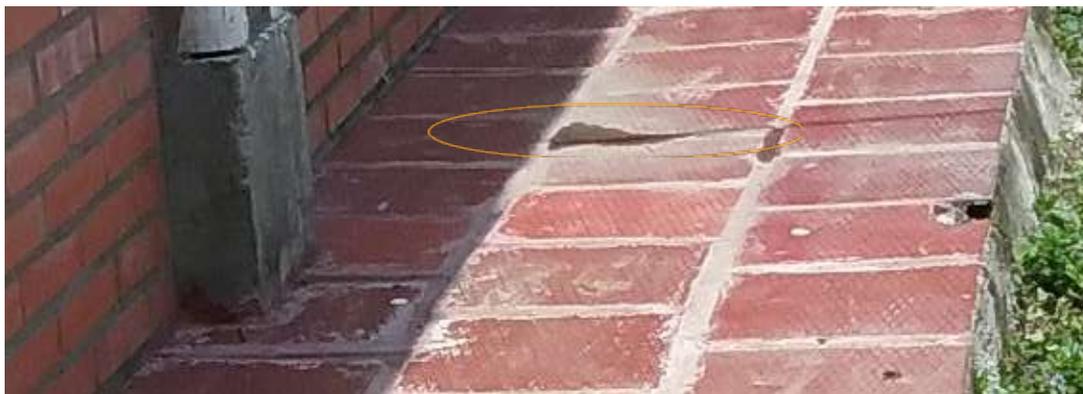
- La edificación no cuenta con andenes a lo largo de todo el perímetro y además donde existen, éstos presentan fisuras por lo cual se recomienda construir de nuevo andenes para poder proteger la cimentación.

Ilustración 95. Evidencia de fisuras andenes exteriores Bloque 11
Fuente: Equipo de diagnóstico

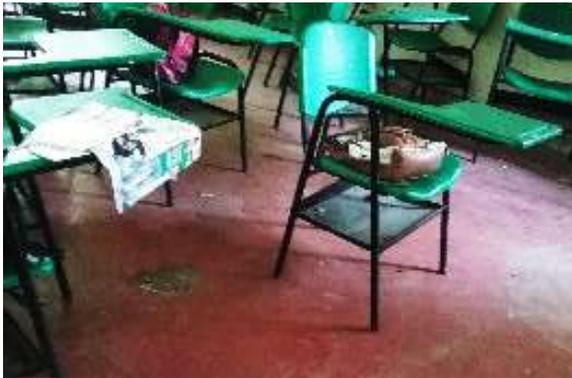
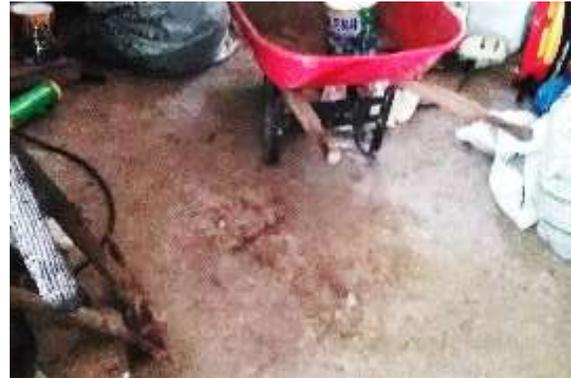
Ilustración 98. Pisos Bloque 12
Fuente. Equipo de diagnóstico

La placa de contrapiso de es una sola con los andenes por lo que no hay protección a la cimentación por lo que se evidencia el deterioro y la abrasión de agentes externos.

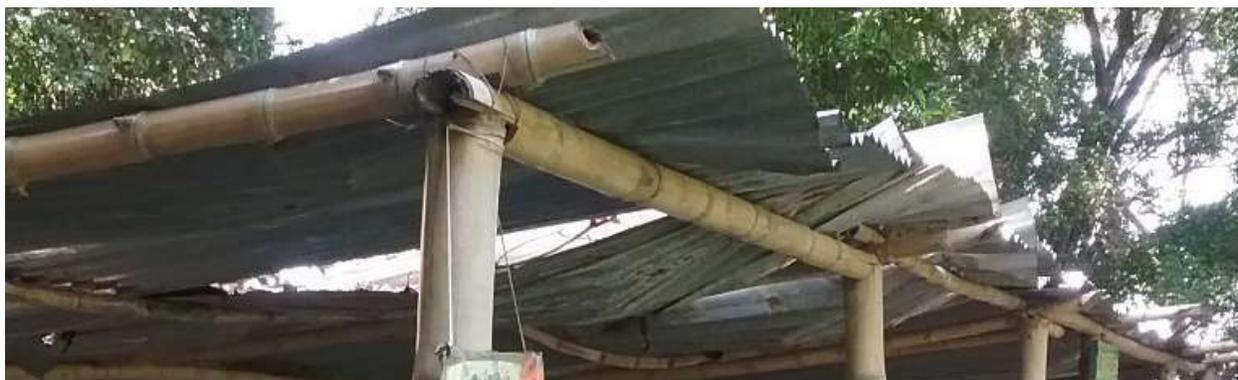
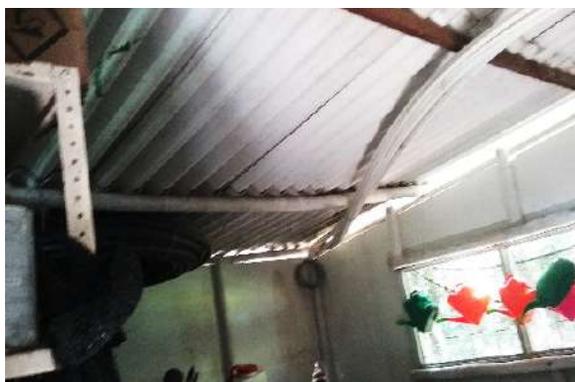
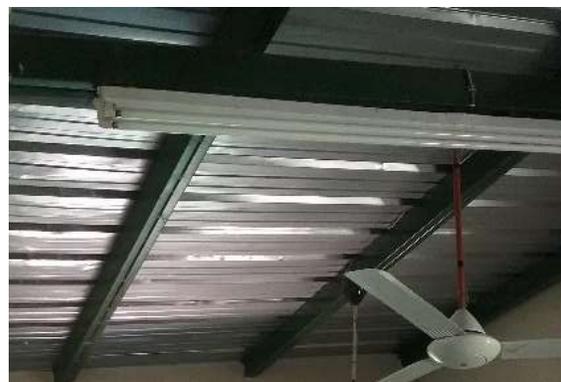
La estructura de cubierta se evidencia que fue reemplazada hace poco en la cual construyeron secciones PHR203 tipo cajón en ambos sentidos y una cubierta en lámina galvanizada. Para la caseta exterior la cubierta es con vigas de guadua de sección aproximada de 0.10 metros y cubierta de zinc en mal estado.

Ilustración 100. Cubierta Bloque 12
Fuente. Equipo de diagnóstico

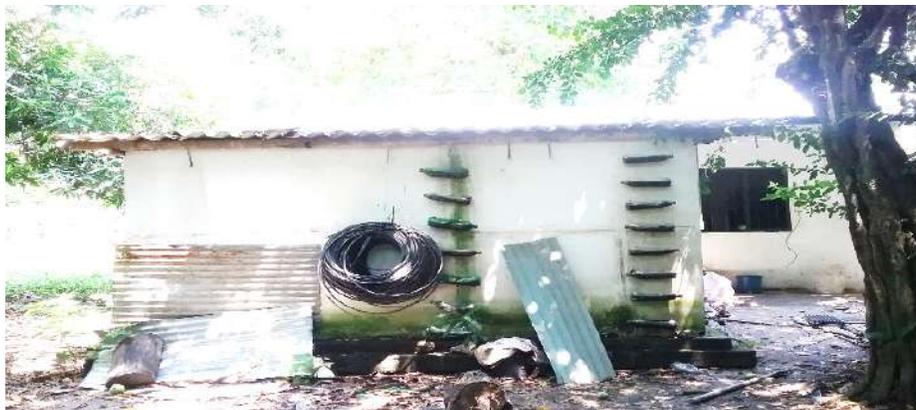
Ilustración 101. Evidencia de humedad Bloque 12
Fuente. Equipo de diagnóstico

- Los muros de la estructura evidencian humedad avanzada por no contar con andenes perimetrales, causando mal aspecto a la edificación.

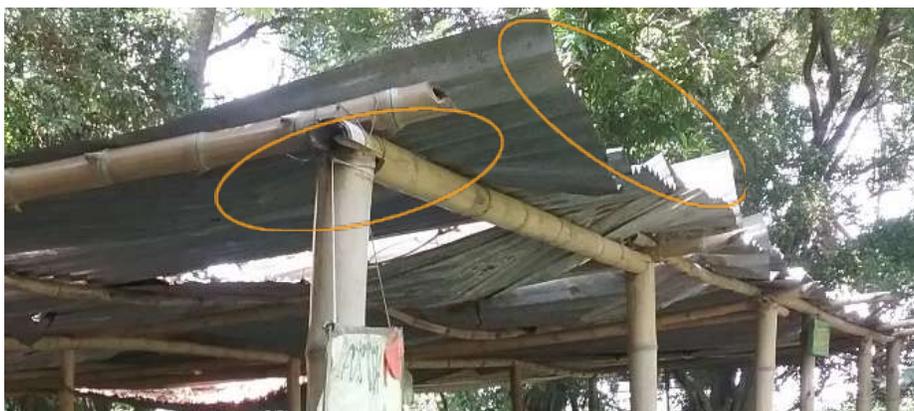
Ilustración 102. Evidencia de cubierta suelta Bloque 12
Fuente. Equipo de diagnóstico

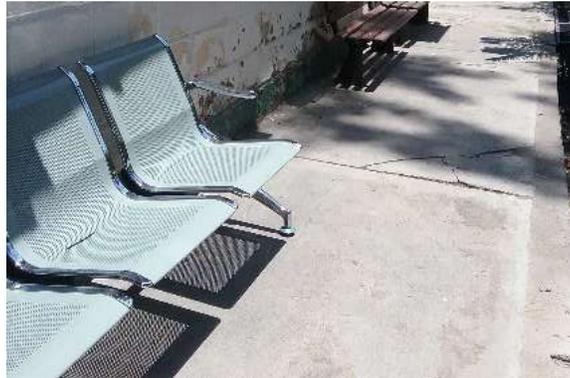
Ilustración 105. Andenes perimetrales Bloque 13
Fuente. Equipo de diagnóstico

Los andenes perimetrales presentan muchas fallas como lo son grietas, humedades y asentamientos diferenciales.

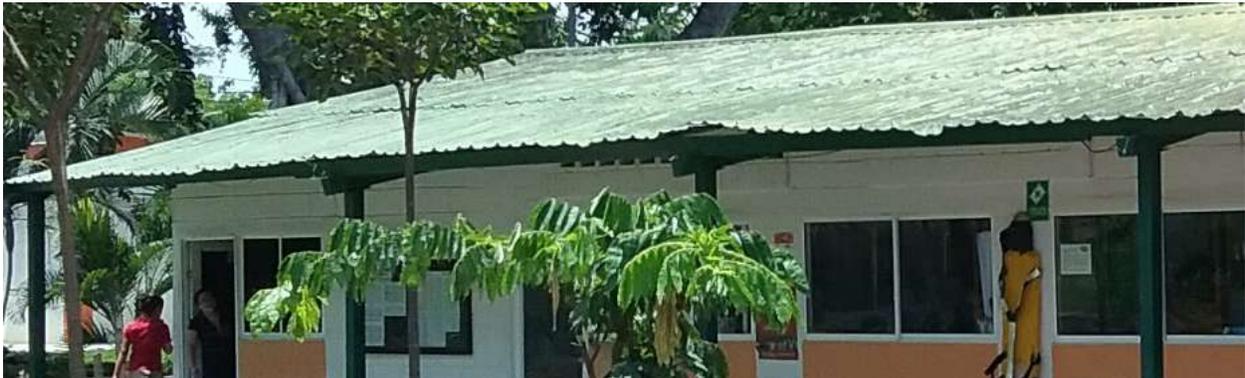
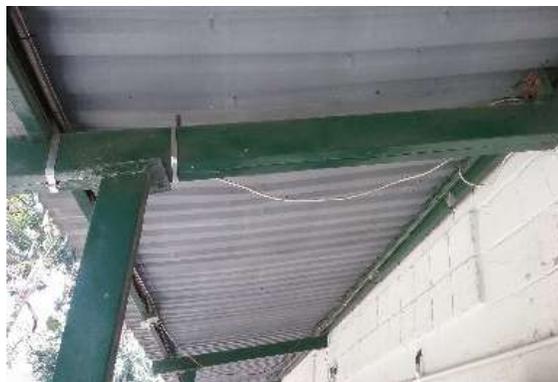
Ilustración 106. Cubierta Bloque 13
Fuente. Equipo de diagnóstico

La estructura de cubierta es a dos aguas apoyada en culatas y PHR160 tipo cajón las cuales se soportan perimetralmente por columnas perlines de la misma sección; las correas son metálicas de sección 2"x4" con una separación de 1.60 metros. La cubierta es en teja de zinc la cual está en regular estado.

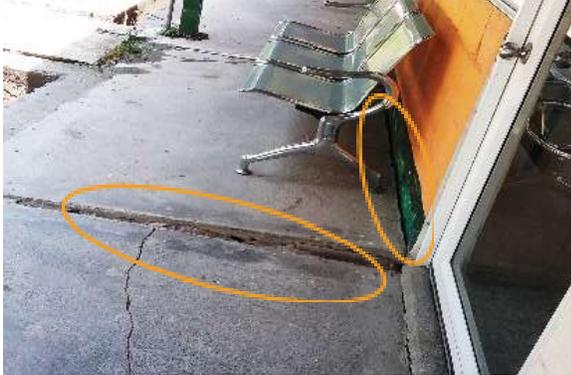
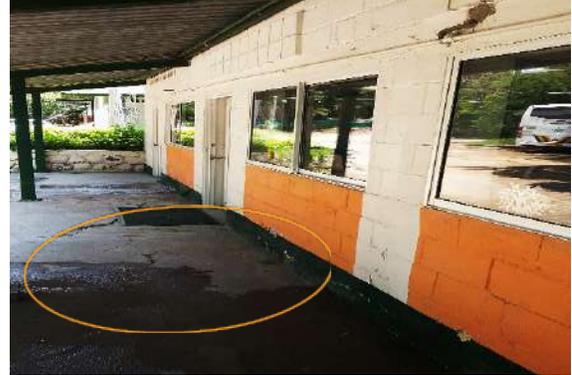
Ilustración 107. Evidencia asentamientos diferenciales Bloque 13
Fuente. Equipo de diagnóstico

- Los andenes perimetrales presentan grietas y desprendimiento de la superestructura entonces hay asentamientos diferenciales.

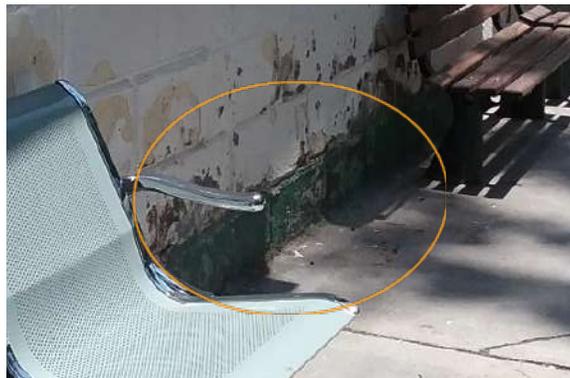
Ilustración 108. Evidencia humedad Bloque 13
Fuente. Equipo de diagnóstico

- Se recomienda realizar el respectivo reforzamiento de la estructura, enfocado en el confinamiento de los muros.

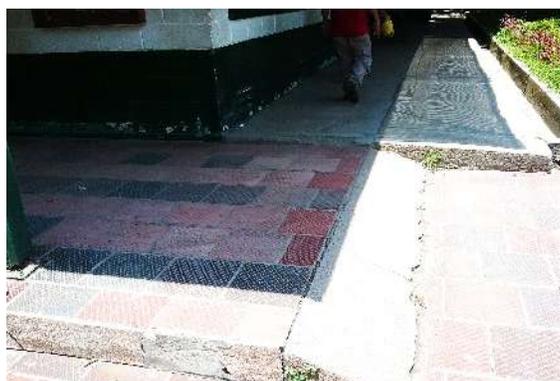
Ilustración 111. Andenes perimetrales Bloque 14
Fuente. Equipo de diagnóstico

Los andenes perimetrales presentan muchas fallas como lo son grietas, humedades y asentamientos diferenciales.
