DIAGNÓSTICO I N T E G R A L

EL ESPINAL / Vol. 1

Centro agropecuario la granja

SERVICIO NACIONAL DE APRENDIZAJE - SENA

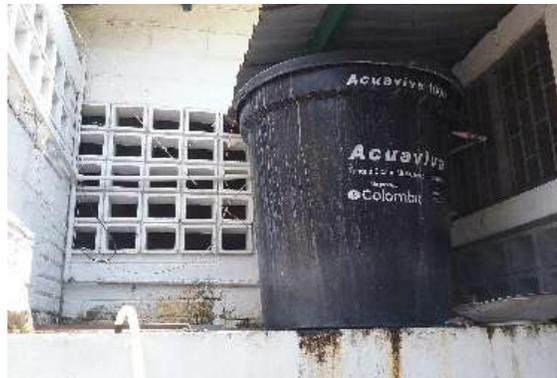
Ilustración 114. Evidencia de humedad Bloque 14
Fuente. Equipo de diagnóstico

- Los andenes perimetrales presentan grietas y desprendimiento de la superestructura entonces hay asentamientos diferenciales.
- Se cree que el tanque aéreo de suministro esta con filtraciones ya que se presentan muchas humedades en muros en contacto.

- La estructura no está confinada por lo cual no cuenta con la resistencia ante eventos sísmicos y por ende la NSR-10. Se recomienda Replantear.

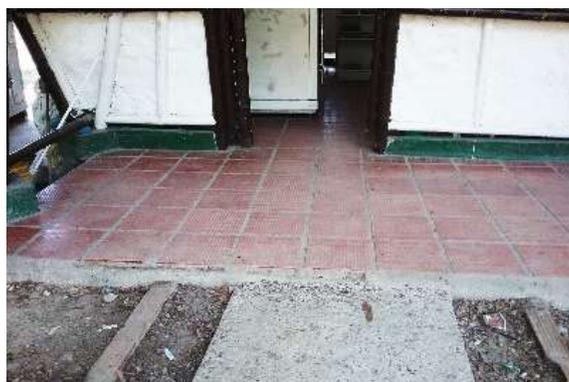
Ilustración 120. Andenes perimetrales Bloque 15
Fuente. Equipo de diagnóstico

El bloque cuenta con andén solo en la fachada principal y actualmente se encuentra en un estado aceptable sin embargo no es independiente de la placa de contrapiso sino una sola estructura.

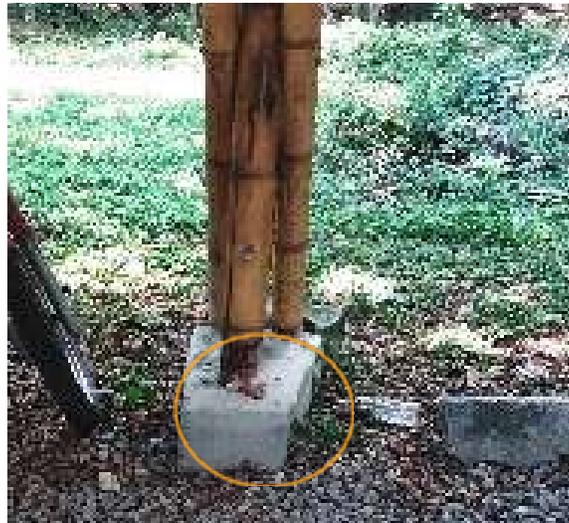
Ilustración 122. Interacción entre estructuras Bloque 15
Fuente. Equipo de diagnóstico

- La placa de contrapiso tiene fisuras y ha tenido humedades por lo que se recomienda aislar la estructura de agentes externos mediante la construcción de andenes.

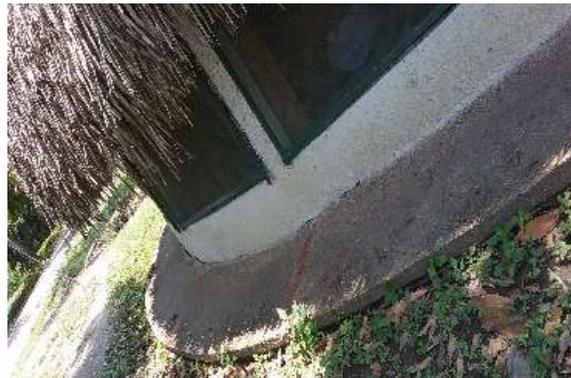
Ilustración 126. Andenes perimetrales Bloque 16
Fuente. Equipo de diagnóstico

La cimentación se cree que es vigas de amarre, la placade contrapiso se encuentra en buen estado, sin embargo los adenes perimetrales presentan asentamientos diferenciales ya que están separados de la estructura principal.

- Se recomienda construir de nuevo los andenes ya que están fisurados con asentamientos diferenciales y la estructura ya presenta humedades.

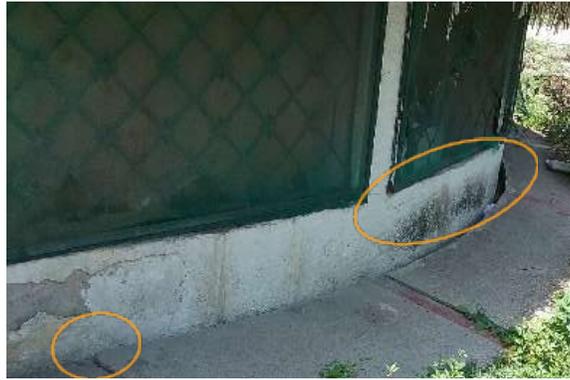
Ilustración 129. Evidencia de humedad Bloque 16
Fuente. Equipo de diagnóstico

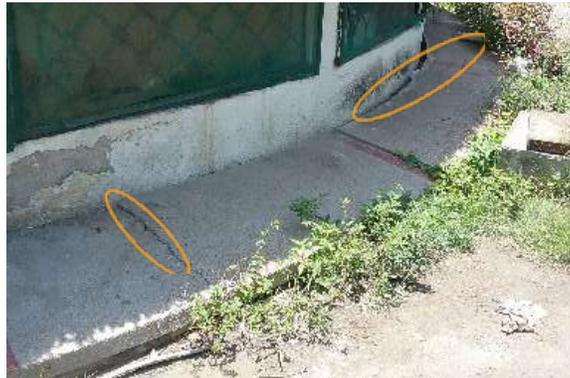
Ilustración 130. Evidencia posibles asentamientos diferenciales Bloque 16
Fuente. Equipo de diagnóstico

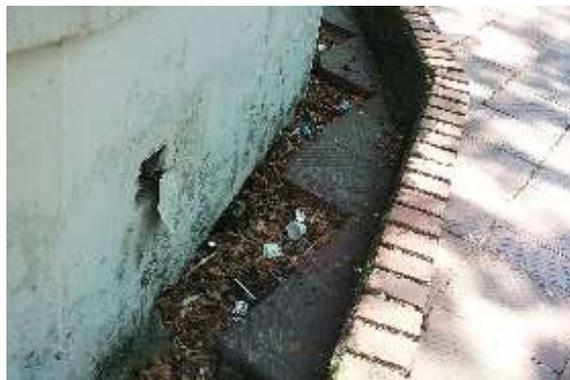
Ilustración 133. Andenes perimetrales Bloque 17
Fuente. Equipo de diagnóstico

La cimentación se cree que es vigas de amarre, la placade contrapiso se encuentra con fisuras longitudinales, sin embargo los adenes perimetrales presentan asentamientos diferenciales ya que están separados de la estructura principal.

- Se recomienda construir de nuevo los andenes ya que están fisurados con asentamientos diferenciales y la estructura ya presenta humedades.

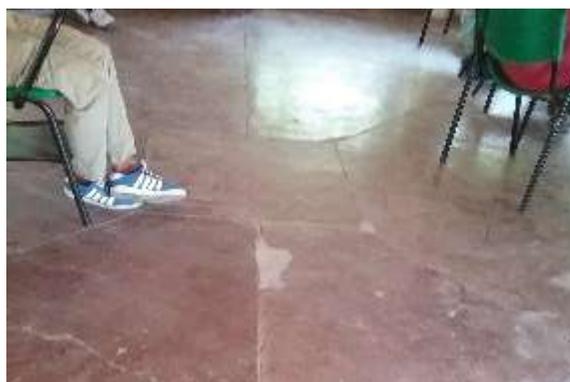
Ilustración 134. Pisos Bloque 17
Fuente. Equipo de diagnóstico

- La placa de contrapiso no se encuentra dilatada por lo que se deben hacer cortes para evitar las fisuras.
- Se recomienda realizar el respectivo reforzamiento de la estructura, enfocado en la construcción de andenes, la placa de contrapiso y realizar mantenimiento periódico en los elementos estructurales en guadua.

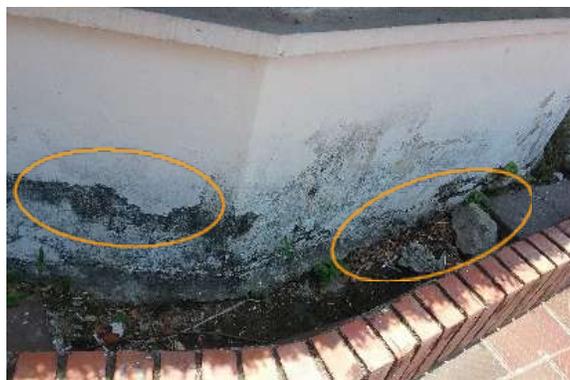
Ilustración 136. Evidencia de humedad Bloque 17
Fuente. Equipo de diagnóstico

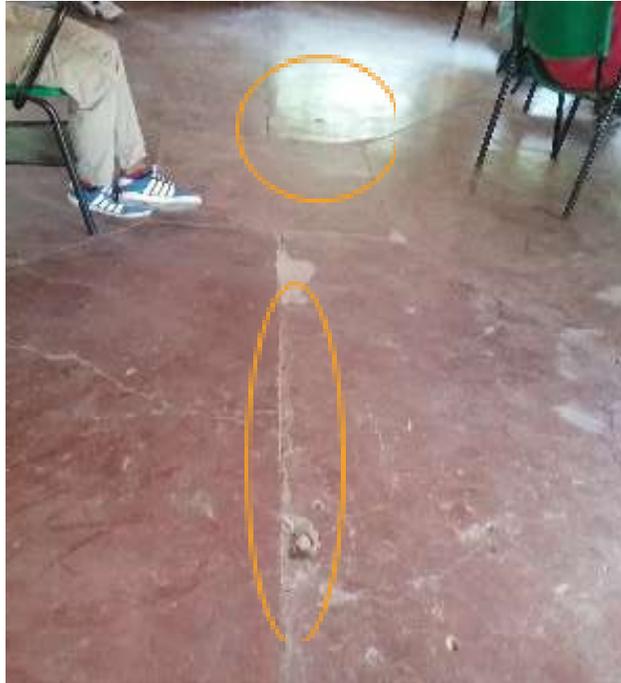
Ilustración 137. Evidencia posibles asentamientos diferenciales Bloque 17
Fuente. Equipo de diagnóstico

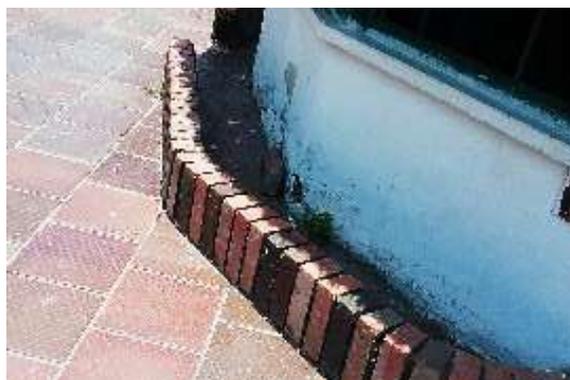
Ilustración 140. Andenes perimetrales Bloque 18
Fuente. Equipo de diagnóstico

La cimentación se cree que es vigas de amarre, la placade contrapiso se encuentra con fisuras longitudinales, sin embargo los adenes perimetrales presentan asentamientos diferenciales ya que están separados de la estructura principal.

- Se recomienda construir de nuevo los andenes ya que están fisurados con asentamientos diferenciales y la estructura ya presenta humedades.

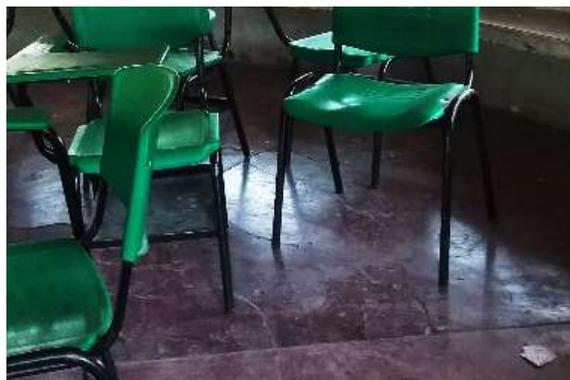
Ilustración 141. Pisos Bloque 18
Fuente. Equipo de diagnóstico

- La placa de contrapiso no se encuentra dilatada por lo que se deben hacer cortes para evitar las fisuras.
- se recomienda realizar el respectivo reforzamiento de la estructura, enfocado en la construcción de andenes, la placa de contrapiso y realizar mantenimiento periódico en los elementos estructurales en guadua.

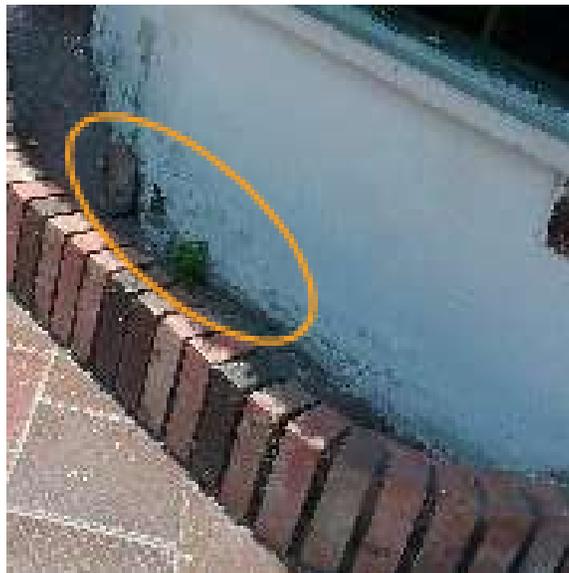
Ilustración 143. Evidencia de humedad Bloque 18
Fuente. Equipo de diagnóstico

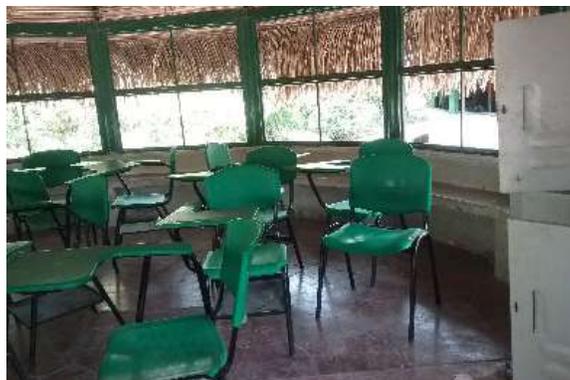
Ilustración 144. Evidencia fisuras Bloque 18
Fuente: Equipo de diagnóstico

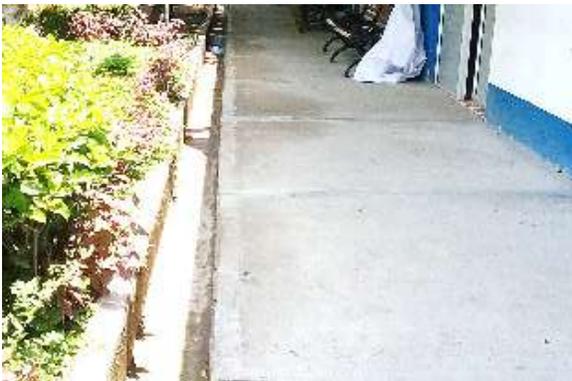
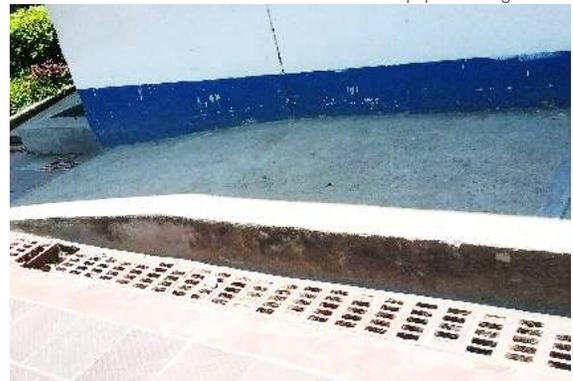
Ilustración 147. Andenes perimetrales Bloque 19
Fuente. Equipo de diagnóstico

La placa de contrapiso aparentemente tiene buen estado por lo cual se cree que cuenta con dilataciones con separación adecuada, los andenes perimetrales se encuentran en buen estado y cumplen con su función.

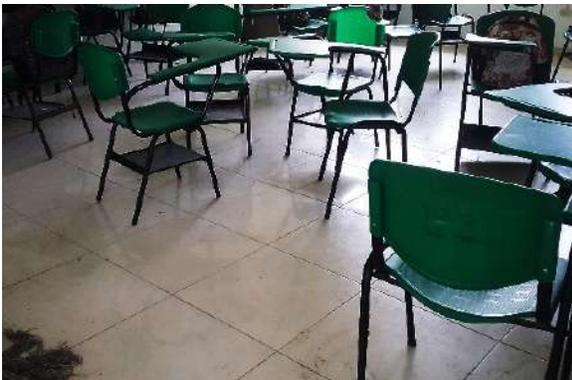
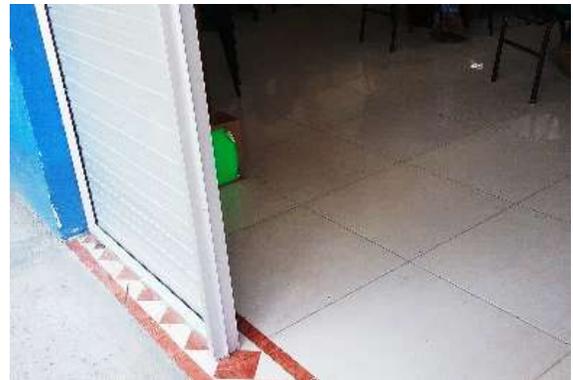
Ilustración 148. Pisos Bloque 19

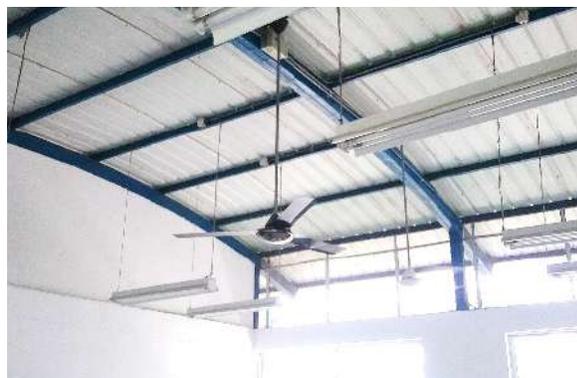
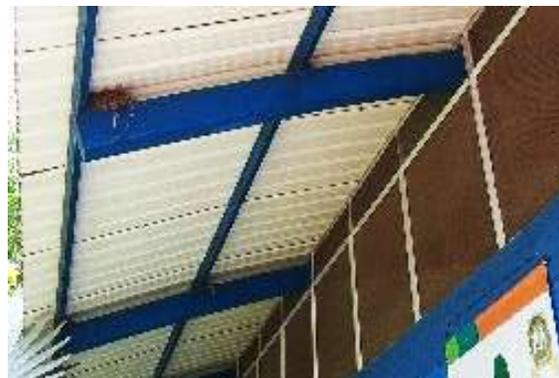
Ilustración 149. Cubierta Bloque 19
Fuente. Equipo de diagnóstico

La estructura de cubierta cuenta con una cercha en PHR203 tipo cajón en forma curva cada 3 metros y correas en perfil metálico de sección 2"x4" con una separación de 0.60 metros. No tiene contravientos y la cubierta es en lámina delgada.

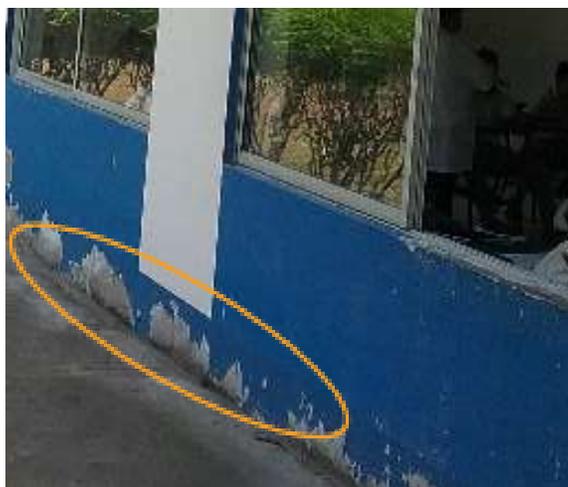
Ilustración 150. Evidencia de humedad Bloque 19
Fuente. Equipo de diagnóstico

- Se recomienda hacer mantenimiento de elementos no estructurales ya que se evidencian humedades en zonas exteriores de la edificación.
- Se recomienda realizar el respectivo reforzamiento de la estructura, enfocado en el confinamiento de los muros.

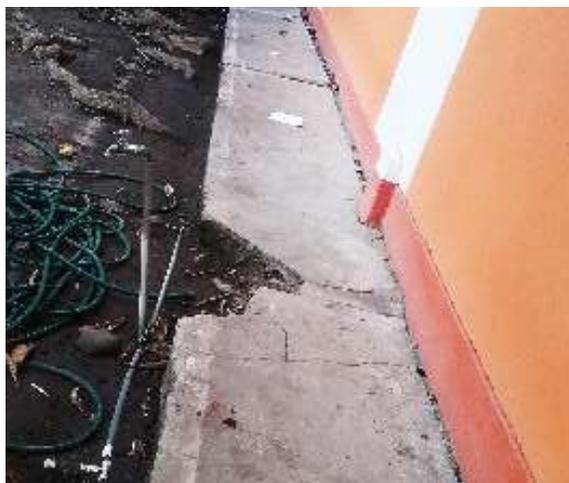
Ilustración 153. Andenes perimetrales Bloque 20
Fuente. Equipo de diagnóstico

La placa de contrapiso aparentemente tiene buen estado por lo cual se cree que cuenta con dilataciones con separación adecuada, los andenes perimetrales se encuentran muy fisurados y aislados de la estructura.

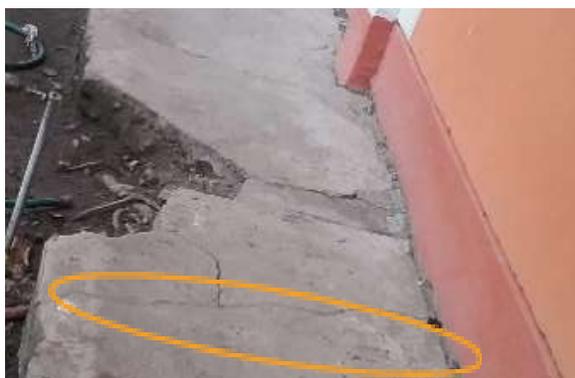
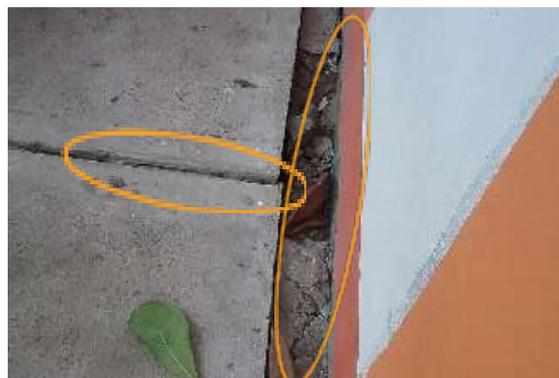
- Se cree que la estructura tuvo un mal método constructivo además que la cimentación no fue la adecuada por lo que se presentaron asentamientos diferenciales.

Ilustración 156. Evidencia fisuras y posibles asentamientos Bloque 20
Fuente. Equipo de diagnóstico

- se recomienda realizar el respectivo reforzamiento de la estructura, enfocado en el confinamiento de los muros.

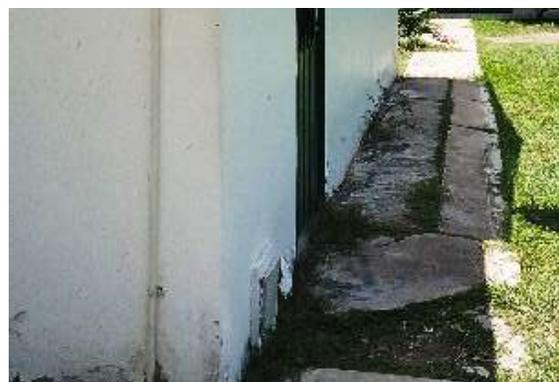
Ilustración 159. Andenes perimetrales Bloque 21
Fuente. Equipo de diagnóstico

La edificación no cuenta con andenes perimetrales en su totalidad y los que existen están obsoletos y con grietas por lo que no cumplen ninguna función.

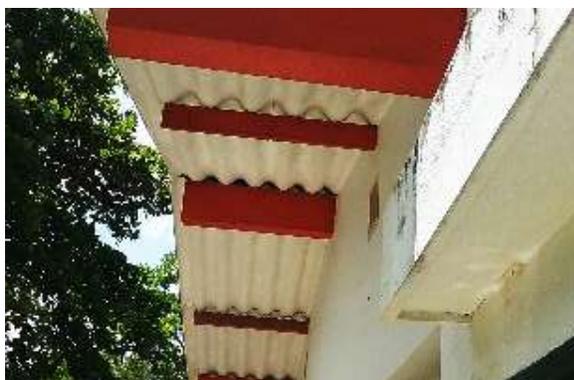
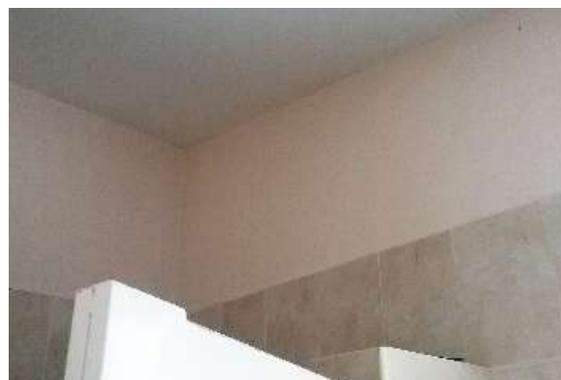
Ilustración 161. Cubierta Bloque 21
Fuente. Equipo de diagnóstico

La estructura de cubierta se divide en 2; una parte a 2 aguas con correas PHR120 entre culatas con cubierta en asbesto cemento, y la otra es una placa maciza de aproximadamente 0.07m de espesor.

- Las cubiertas de este bloque son en asbesto cemento por lo tanto no cumple con las condiciones de salubridad y deben ser cambiadas.

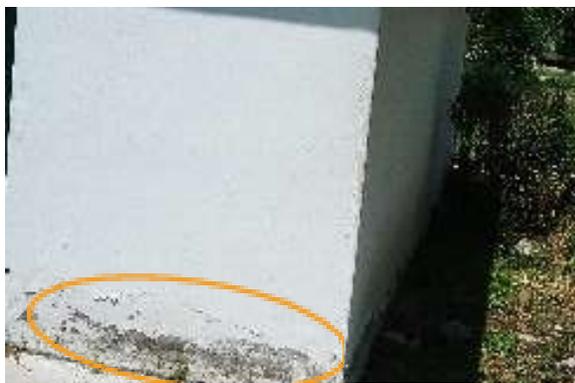
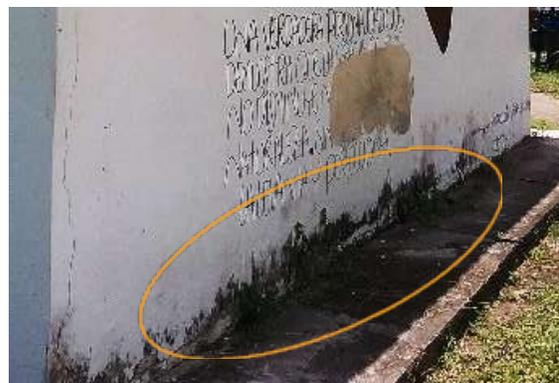
Ilustración 162. Evidencia de humedad Bloque 21
Fuente. Equipo de diagnóstico

- Se evidencian muchas humedades en elementos no estructurales por lo cual se recomienda hacer mantenimiento periódico.

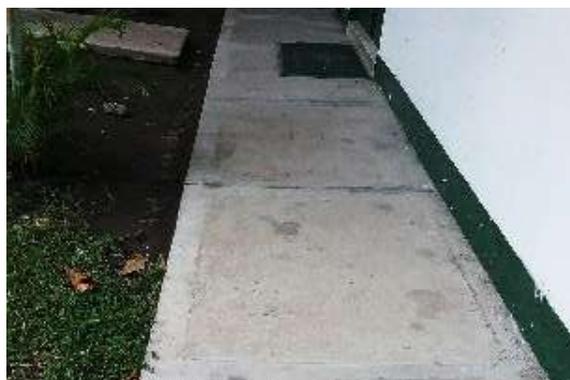
Ilustración 167. Andenes perimetrales Bloque 22
Fuente. Equipo de diagnóstico

Los andenes perimetrales fueron recientemente cambiados en una sección por lo que están en buen estado, por otro lado la parte restante están muy deteriorados por lo que aún hay filtraciones de humedad.

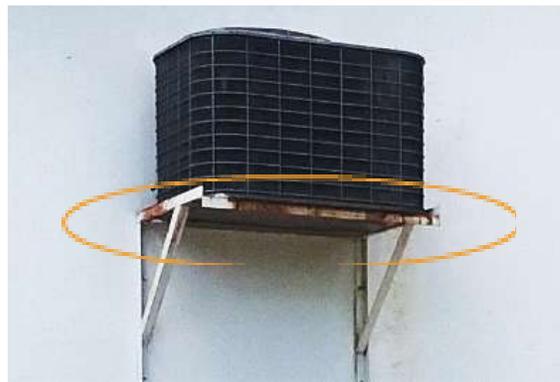
Ilustración 170. Evidencia de Corrosión acero Bloque 22
Fuente. Equipo de diagnóstico

- Se evidencia corrosión en elementos no estructurales pero que pueden afectar la funcionalidad de la edificación, se recomienda aplicar capas inmunizantes a estos elementos.

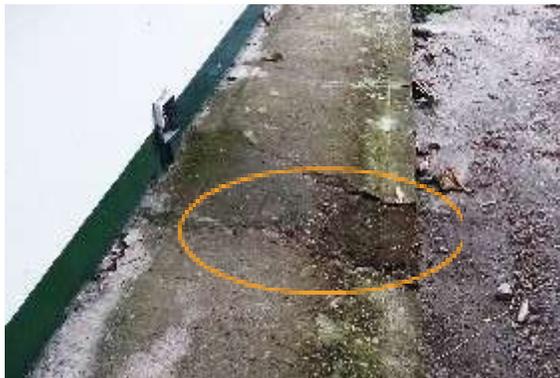
Ilustración 171. Evidencia andenes partidos y con grietas Bloque 23
Fuente. Equipo de diagnóstico

- Se recomienda terminar totalmente el andén perimetral ya que se debe proteger la estructura y cimentación.
- se recomienda realizar el respectivo reforzamiento de la estructura, enfocado en el confinamiento de los muros.

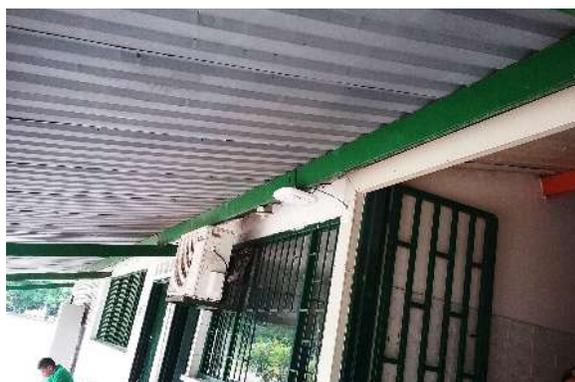
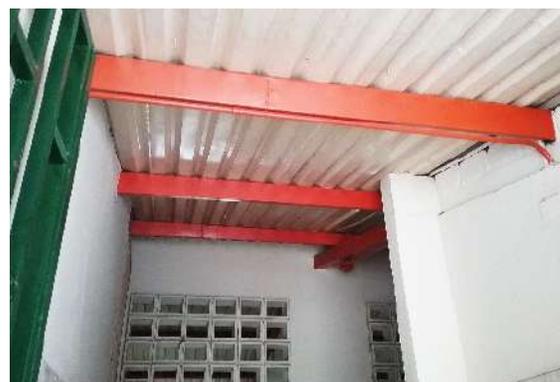
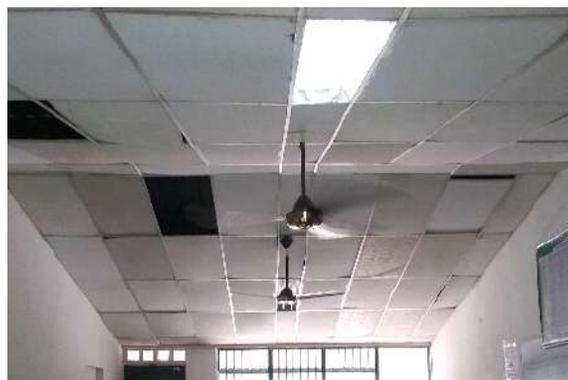
Ilustración 176. Cubierta Bloque 23
Fuente. Equipo de diagnóstico

La estructura de cubierta es a dos aguas apoyada en culatas y PHR160 tipo cajón las cuales se soportan perimetralmente por columnas perlínes de la misma sección; las correas son metálicas de sección 2"x4" con una separación de 1.60 metros. La cubierta es en teja en lámina delgada la cual está en regular estado.

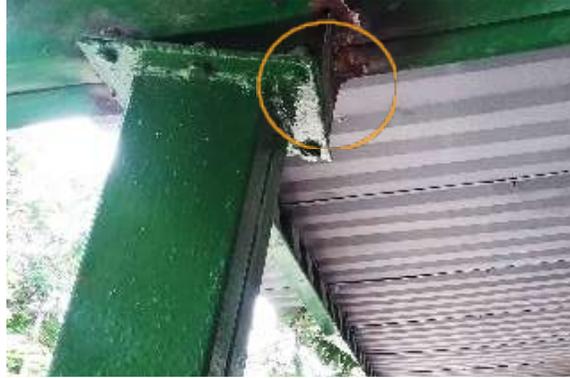
Ilustración 177. Evidencia de Corrosión acero Bloque 23
Fuente. Equipo de diagnóstico

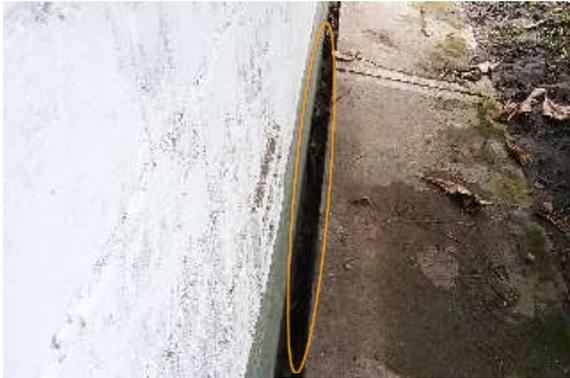
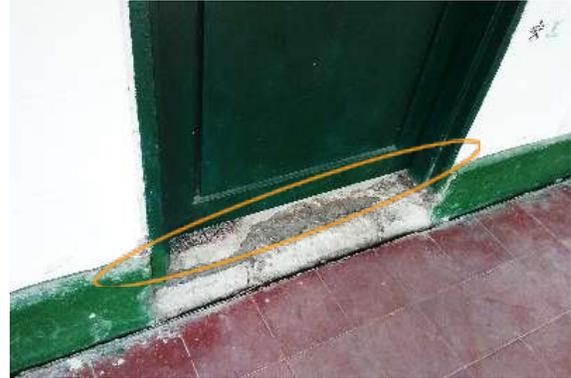
- Los andenes perimetrales presentan grietas y desprendimiento de la superestructura entonces hay asentamientos diferenciales.

Ilustración 178. Evidencia posibles asentamientos diferenciales Bloque 23
Fuente. Equipo de diagnóstico

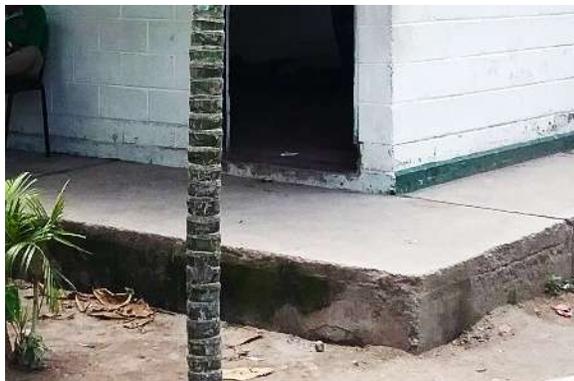
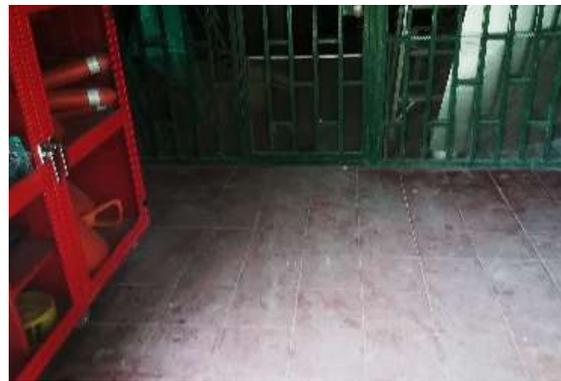
Ilustración 182. Andenes perimetrales Bloque 24
Fuente. Equipo de diagnóstico

La placa de contrapiso y los andenes perimetrales se encuentran en un estado regular por falta de mantenimiento por lo que da un mal aspecto a la edificación.

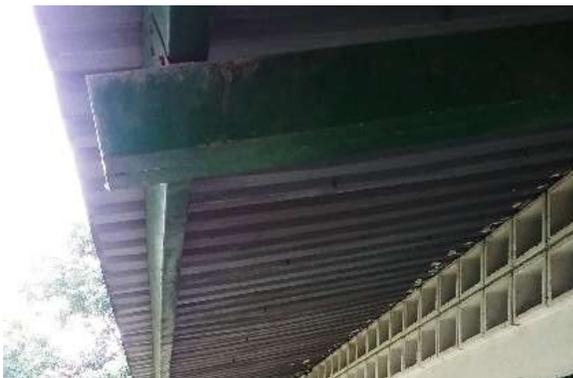
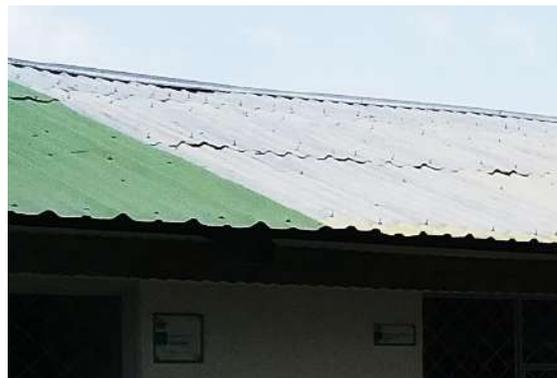
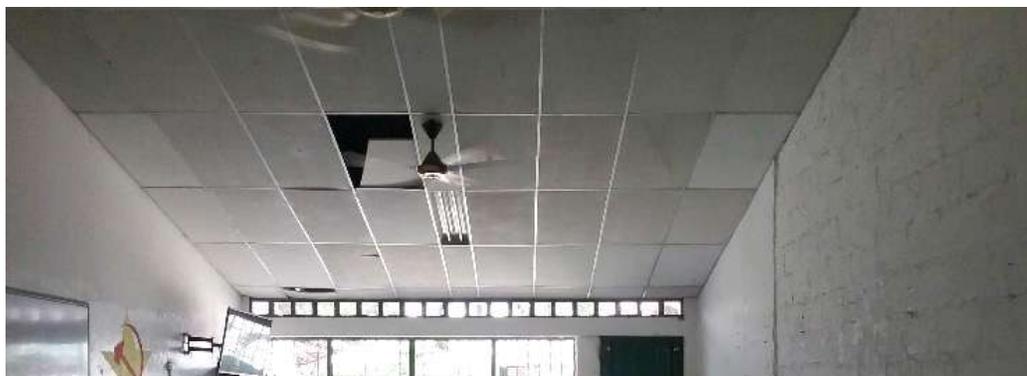
Ilustración 184. Cubierta Bloque 24
Fuente. Equipo de diagnóstico

La estructura de cubierta está conformada por culatas y cerchas en PHR160 tipo cajón, con correas PHR120 tipo "C" con una separación de 1.20 metros. La cubierta es en zinc y está en mal estado.

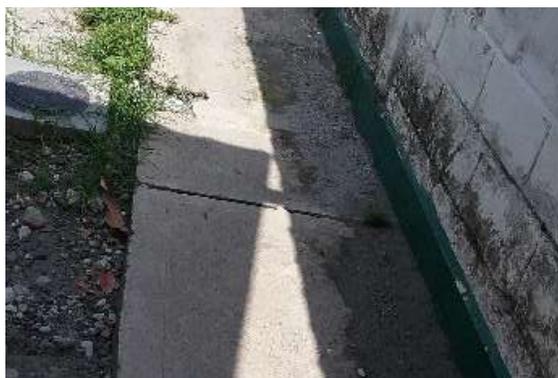
- Los andenes perimetrales presentan fisuras y falta de mantenimiento por lo cual los muros exteriores presentan filtraciones de humedad.

Ilustración 185. Evidencia de humedad Bloque 24
Fuente. Equipo de diagnóstico

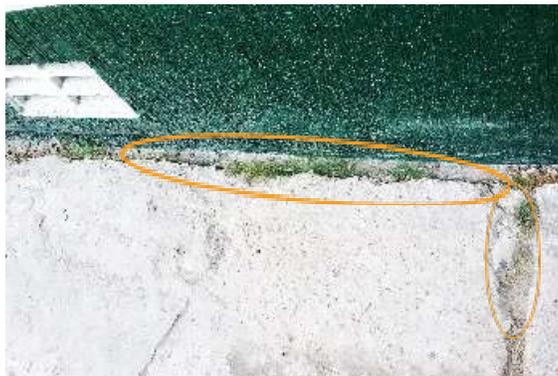
- Los andenes perimetrales son funcionales sin embargo se recomienda hacer mantenimiento ya que están presentando deterioro.

Ilustración 192. Evidencia invasión vegetal andenes externos Bloque 25
Fuente: Equipo de diagnóstico

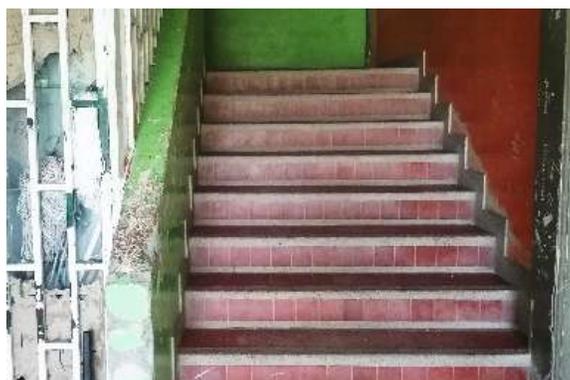
Ilustración 197. Escaleras Bloque 26
Fuente. Equipo de diagnóstico

Las escaleras del bloque son hechas en concreto con un ancho para la circulación de 1.20 metros. En cuanto a la placa de entrepiso se cree que es maciza de entre 0.10 y 0.12 metros de espesor ya que se observa cielo raso en drywall.

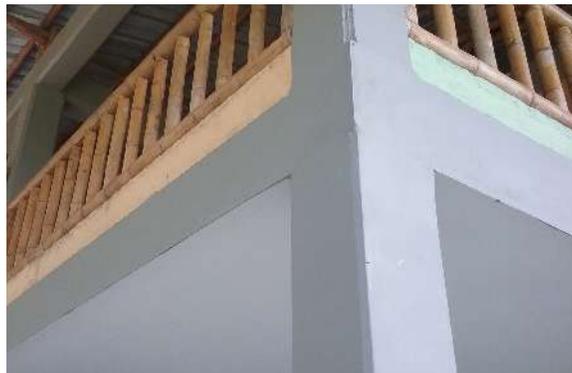
Ilustración 198. Placa entrepiso Bloque 26
Fuente. Equipo de diagnóstico

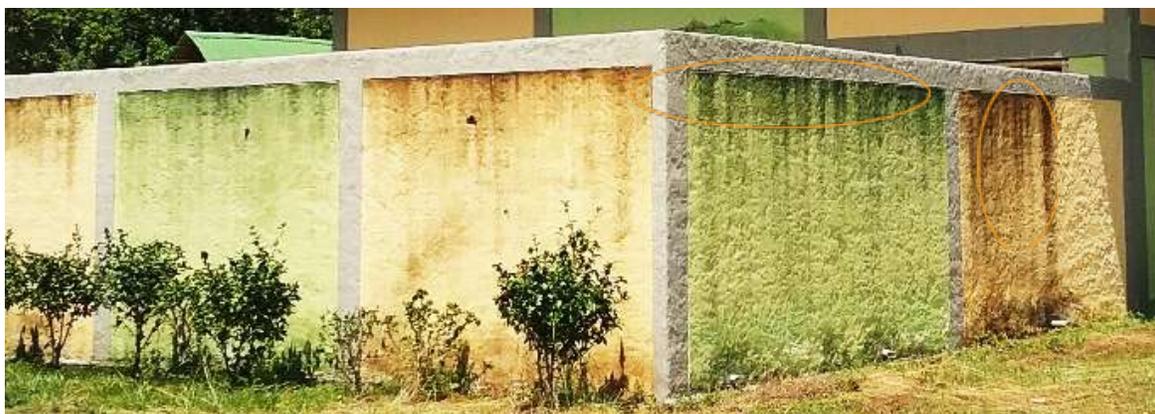
Ilustración 199. Evidencia de humedad Bloque 26
Fuente. Equipo de diagnóstico

- Se recomienda construir en su totalidad andenes ya que se observan humedades en muro exterior para el cerramiento del bloque.

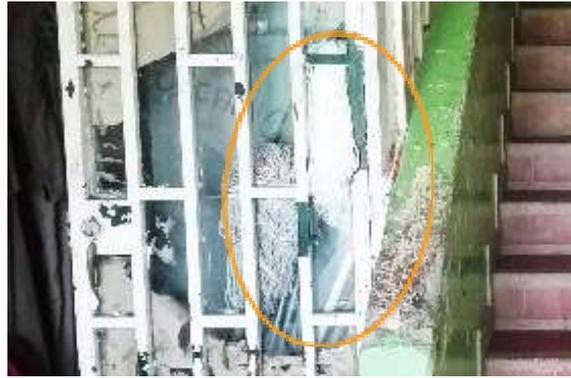
- Los elementos no estructurales y arquitectónicos están en deterioro por lo que se recomienda realizar mantenimiento de ellos para el funcionamiento integral de la edificación.
- Se recomienda realizar el reforzamiento respectivo, enfocado en la reparación de andenes, reparación y mantenimiento de la cubierta.

Ilustración 201. Evidencia de mal estado reja y muro Bloque 26
Fuente. Equipo de diagnóstico

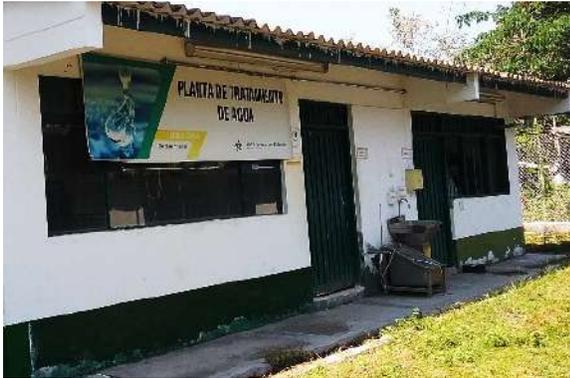
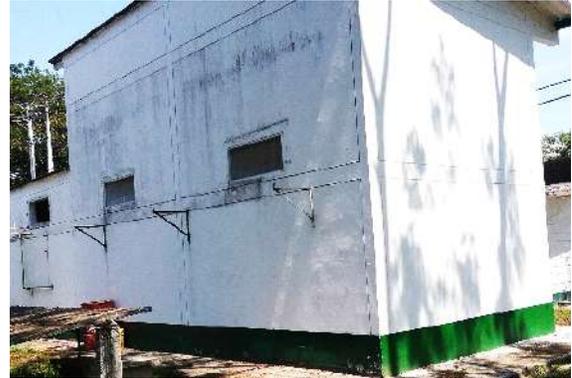
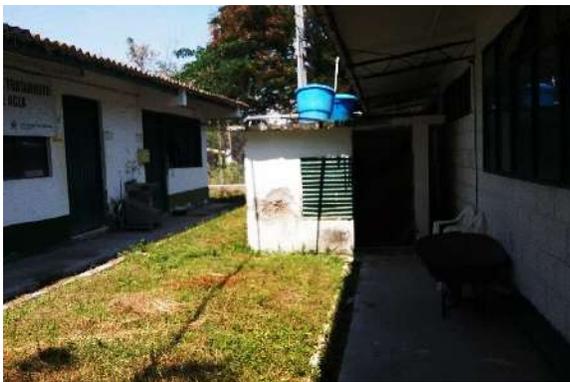
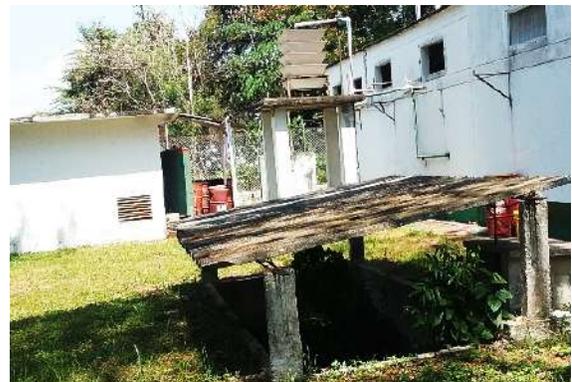
Ilustración 203. Estructura Bloque 27
Fuente. Equipo de diagnóstico

Este bloque cuenta con 3 edificaciones simples, el sistema estructural de la edificación principal es pórticos en concreto de 2 niveles el cual se conforma por columnas de 0.25mx0.25m con una altura de piso de 3 metros y vigas de 0.20mx0.30m con luces entre 3 y 4 metros.

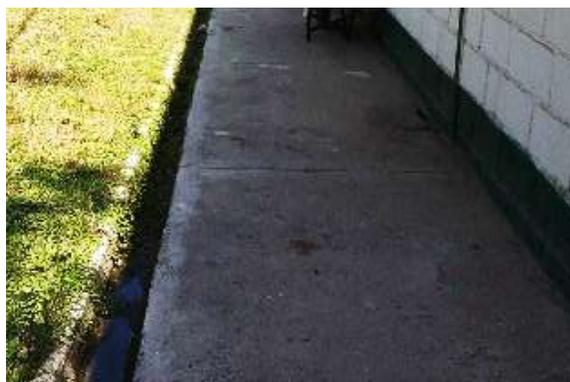
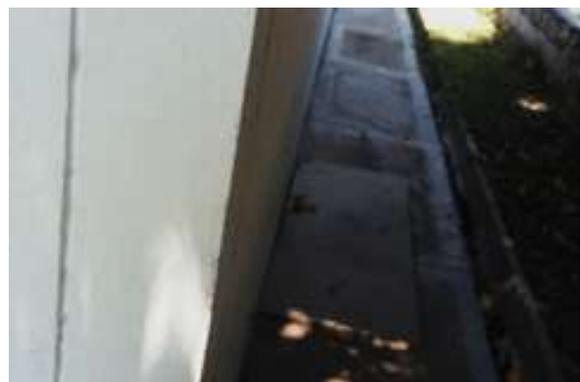
Ilustración 204. Andenes perimetrales Bloque 27
Fuente. Equipo de diagnóstico

Los andenes perimetrales están en un estado aceptable ya que cuentan con sus respectivas cunetas y no presenta ningún tipo de filtración o humedad la estructura.

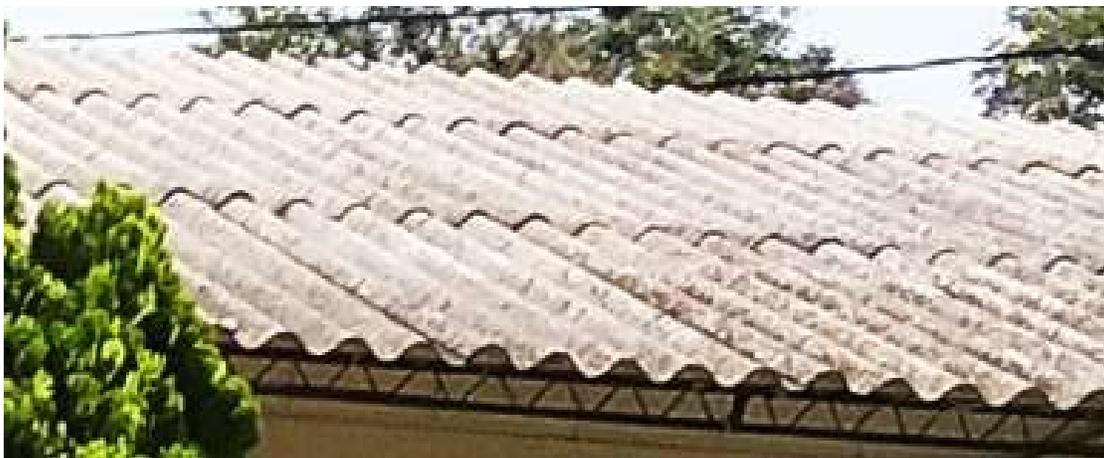
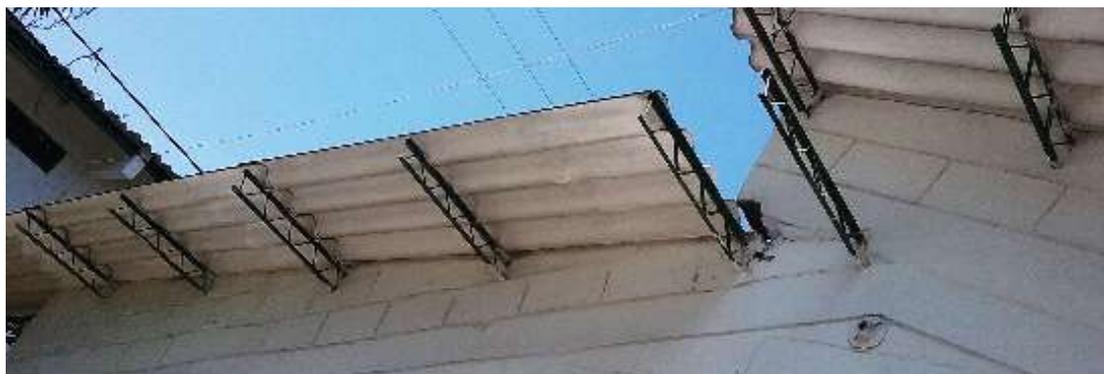
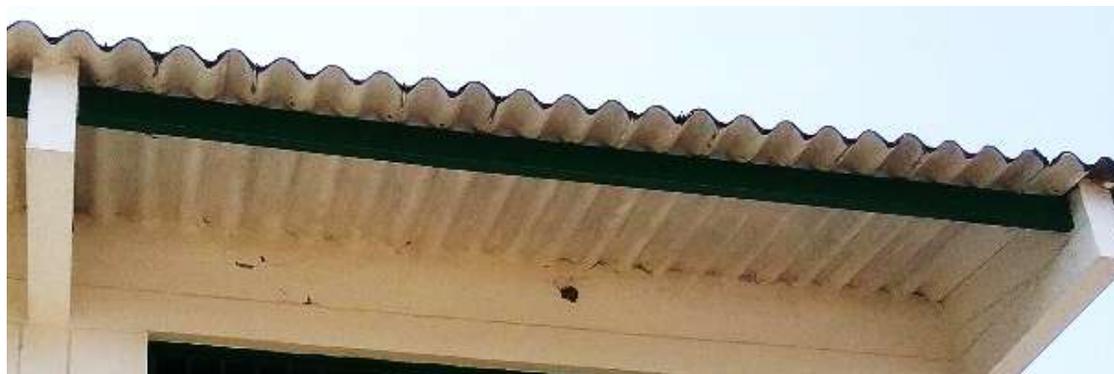
Ilustración 205. Cubierta Bloque 27
Fuente. Equipo de diagnóstico

La estructura de cubierta de esta edificación es en culata y cercha tipo celosía embebida al parapeto, las correas son en sección metálica de 2"x4" con separación de 1.30 metros. La teja de cubierta es en asbesto cemento.

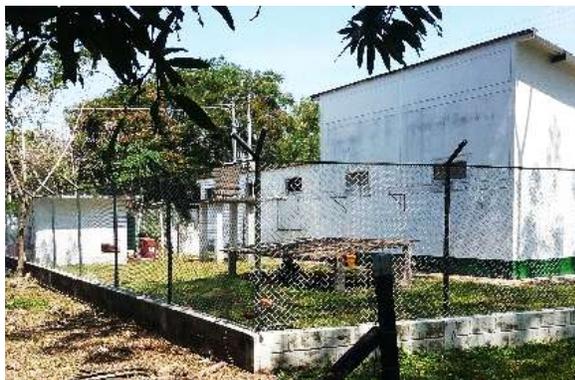
Ilustración 206. Cerramiento Bloque 27
Fuente. Equipo de diagnóstico

El cerramiento de las edificaciones es en malla eslabonada la cual está soportada por tubos metálicos que están embebidos a un sobrecimiento.
