4.4.28. Bloque 28

4.4.28.1. Descripción de la estructura

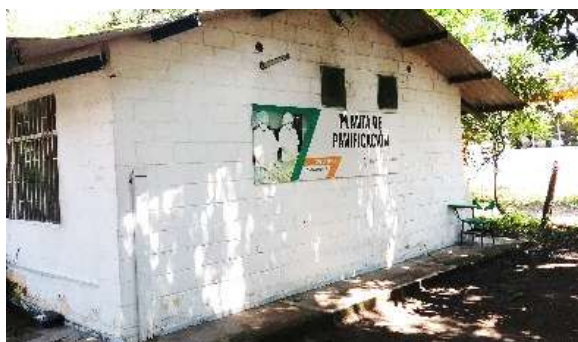
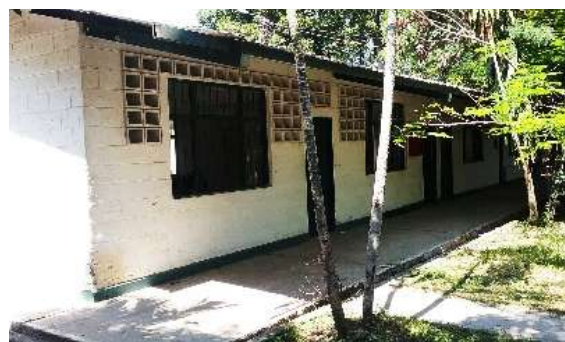
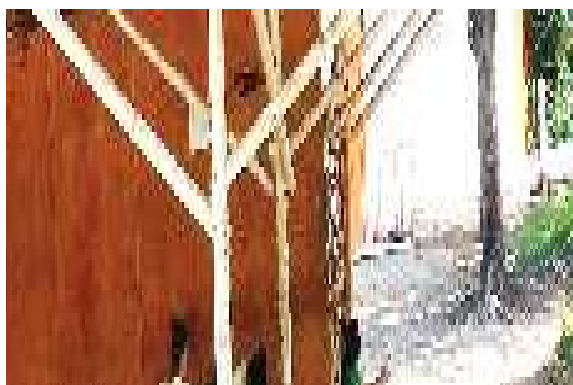
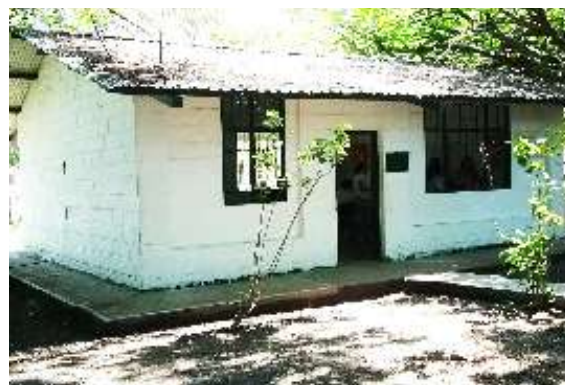
Ilustración 211. Estructura Bloque 28
Fuente: Equipo de diagnóstico

El bloque cuenta con un sistema estructural de muros no confinados contando solamente con el amarre de viga corona, sin interacción suelo-estructura. Se cree que no cuenta con cimentación.

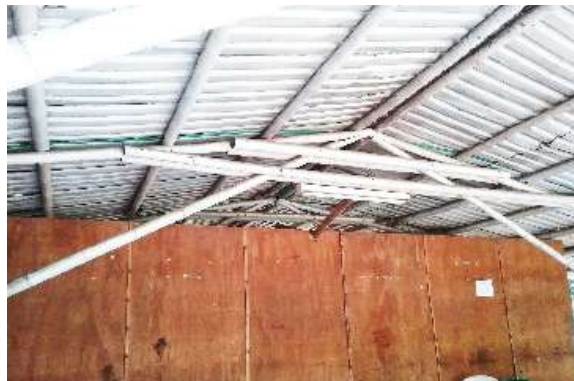
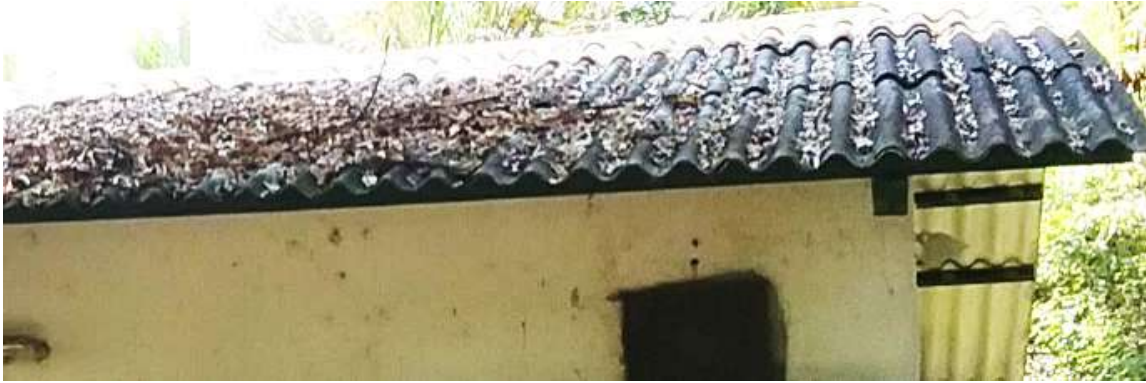
Ilustración 214. Cubierta Bloque 28
Fuente. Equipo de diagnóstico

La estructura de cubierta de esta edificación es en culata y cercha tipo celosía embebida al parapeto, las correas son en sección metálica de 2”x4” con separación de 1.30 metros. La teja de cubierta es en asbesto cemento.

- La estructura no está confinada por lo cual no cuenta con la resistencia ante eventos sísmicos y por ende la NSR-10. Se recomienda Replantear.
- La cubierta es en asbesto cemento por lo que por cuestión de salubridad debe ser reemplazada.

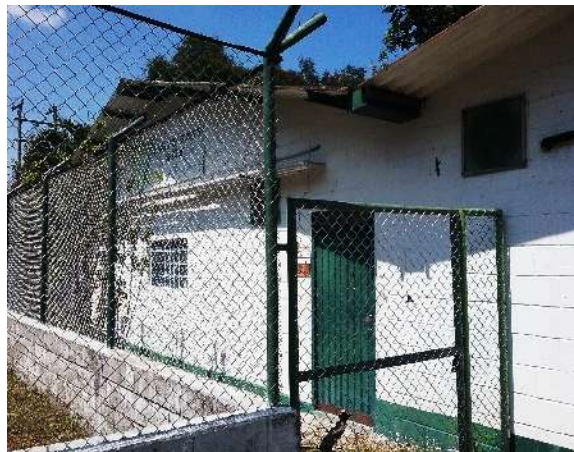
Ilustración 215. Cerramiento Bloque 28
Fuente. Equipo de diagnóstico

El cerramiento de las edificaciones es en malla eslabonada la cual está soportada por tubos metálicos que están embebidos a un sobrecimiento.

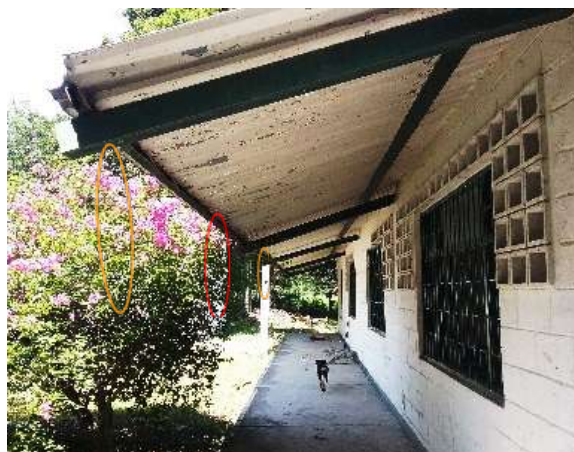
Se evidencia que la edificación fue construida sin ningún parámetro estructural, lo cual genera que no existan elementos que deberían estar como lo son soportes metálicos para el voladizo de cubierta.

Ilustración 217. Evidencia ausencia elementos estructurales Bloque 28
Fuente. Equipo de diagnóstico

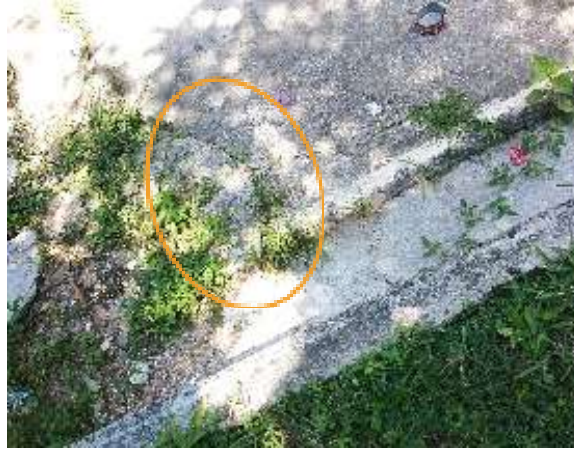
Ilustración 219. Evidencia invasión vegetal andenes Bloque 28
Fuente. Equipo de diagnóstico

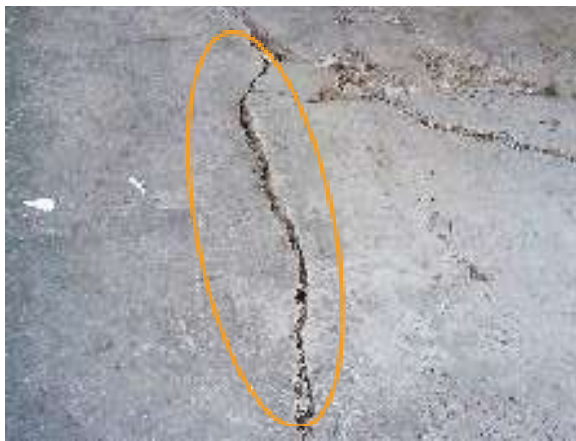
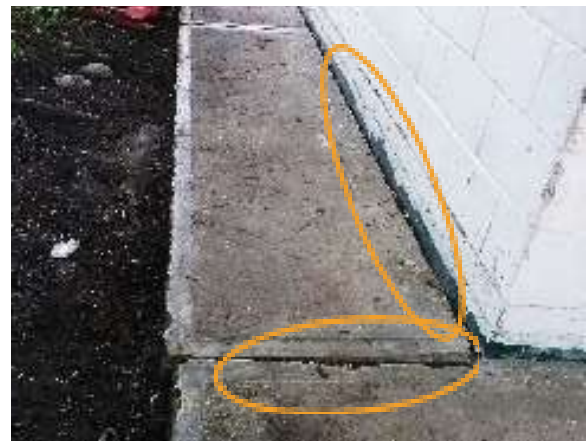
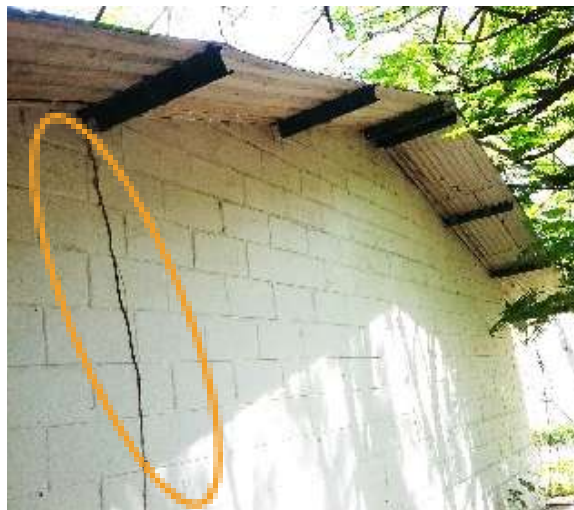
- El bloque ya que no cuenta con columnetas ni viguetas ni dilataciones, se hacen presentes fisuras en muros externos.
- Se debe Replantear el bloque, debido a que económicamente no es viable el confinamiento de los muros.

Ilustración 220. Evidencia posibles asentamientos diferenciales Bloque 28
Fuente. Equipo de diagnóstico

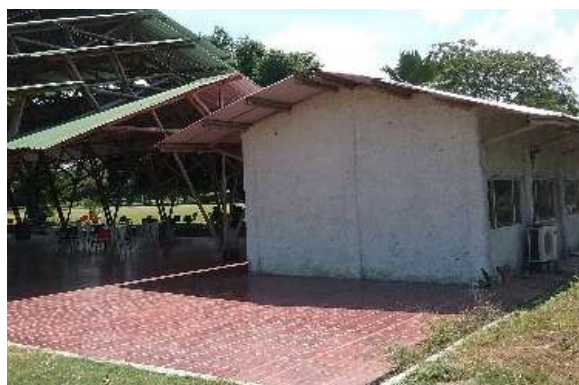
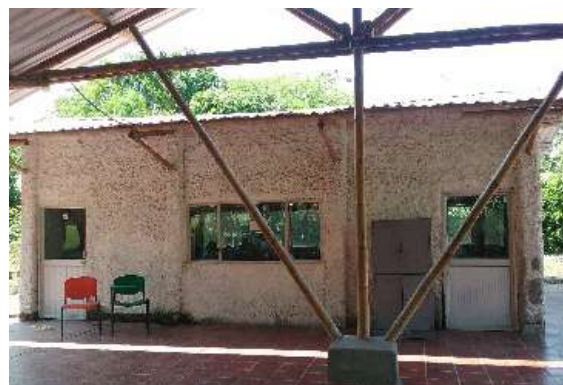
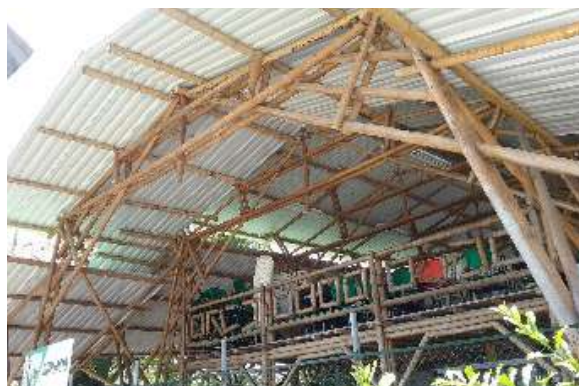
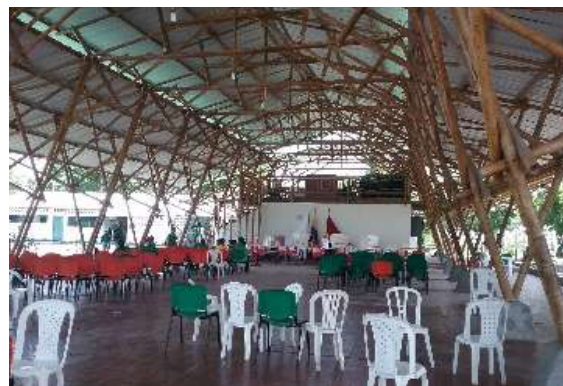
Ilustración 222. Estructura Bloque 29
Fuente: Equipo de diagnóstico

El sistema estructural de este bloque es en guadua con conformación tipo cercha la cual está embebida a pedestales, presenta un segundo nivel el cual la estructura del entepiso es en tabla apoyada por viguetas de guadua. Todas las secciones tienen un diámetro aproximado de 0.10 metros.

- La estructura está en buenas condiciones, se recomienda hacer mantenimiento y aplicar inmunizante a la guadua periódicamente para extender su vida útil.

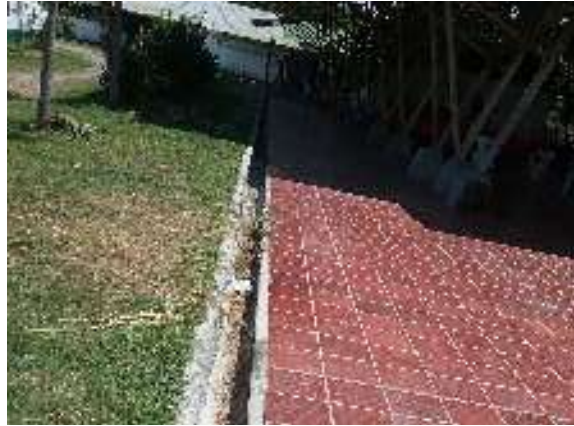
Ilustración 223. Andenes perimetrales Bloque 29
Fuente. Equipo de diagnóstico

La placa de contrapiso se encuentra en buenas condiciones por lo que se cree que fue correctamente dilatada, no cuenta con andenes, pero sí con cunetas las cuales filtran el agua para evitar humedades en la estructura.

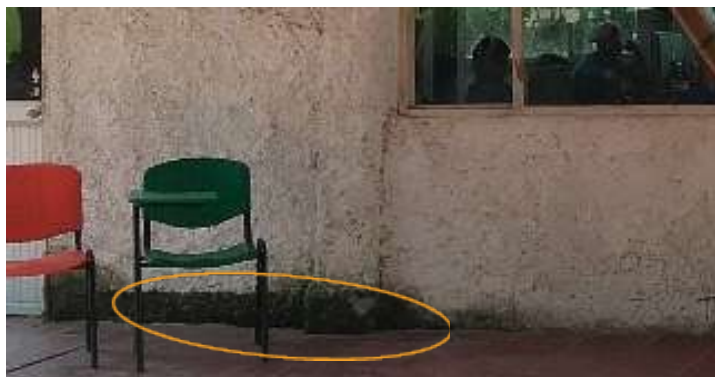
Ilustración 226. Evidencia de humedad Bloque 29
Fuente. Equipo de diagnóstico

- Se hacen presentes humedades en caseta logística por falta de mantenimiento de cuneta en esa sección.

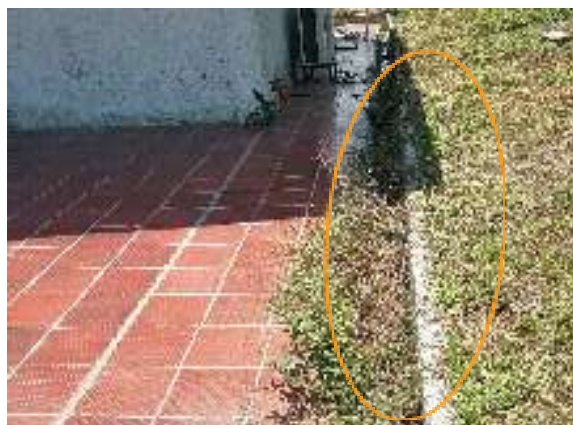
Ilustración 227. Evidencia invasión vegetal cunetas Bloque 29
Fuente. Equipo de diagnóstico

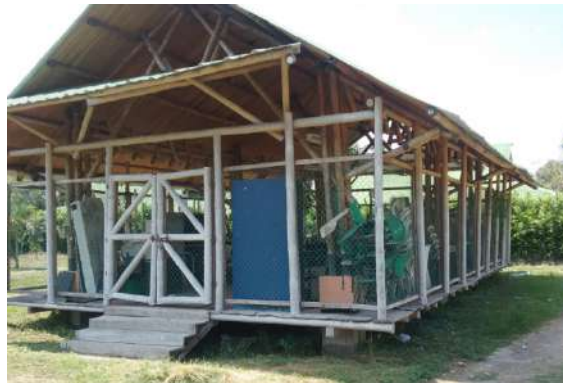
Ilustración 230. Estructura Bloque 30
Fuente. Equipo de diagnóstico

El sistema estructural de este bloque es en guadua con conformación tipo cercha la cual está embebida a pedestales; todas las secciones tienen un diámetro aproximado de 0.10 metros.

- La estructura está en buenas condiciones.
- Se recomienda realizar mantenimiento periódico en la estructura de guadua.

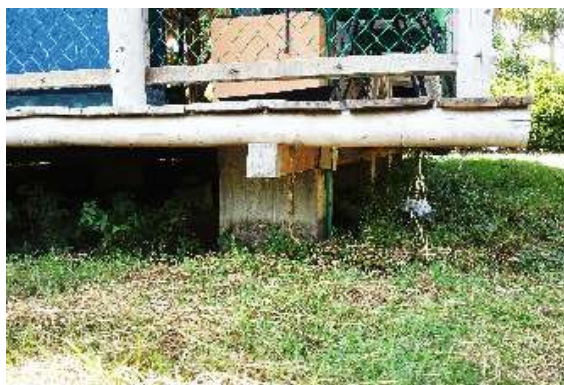
Ilustración 231. Cimentación Bloque 30
Fuente. Equipo de diagnóstico

Se cree que la cimentación son vigas de amarre de la cual arrancan los pedestales para sostener la placa la cual está suspendida 0.40 metros aproximadamente que es conformada por tabla apoyada sobre secciones de madera y riostras de guadua.

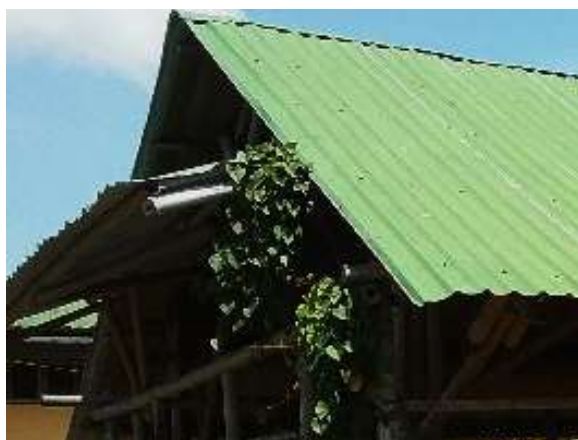
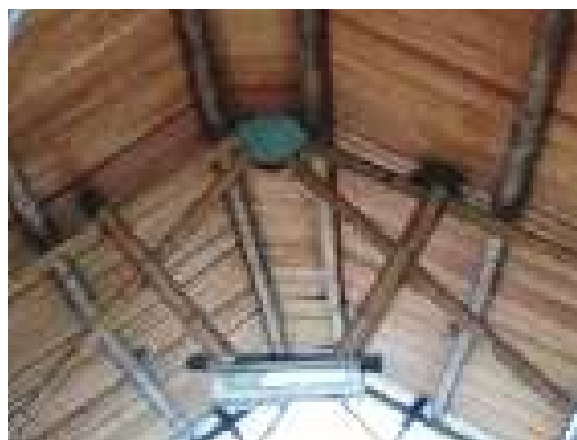
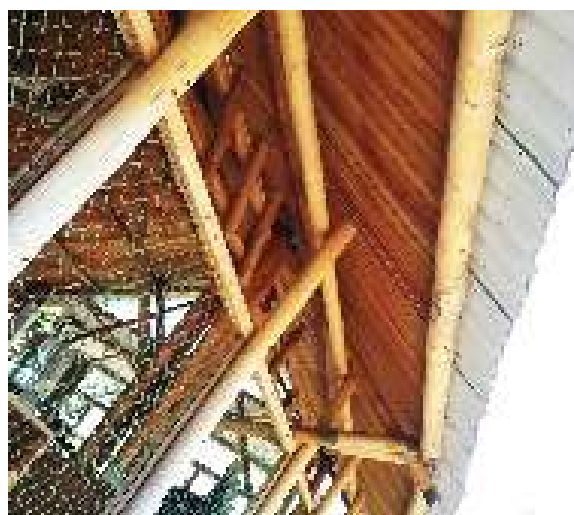
Ilustración 232. Cubierta Bloque 30
Fuente. Equipo de diagnóstico

La estructura de cubierta de este bloque es en guadua con cercha conformada y correas del mismo material, en la cual descansa una esterilla. La teja de cubierta es en lámina delgada.

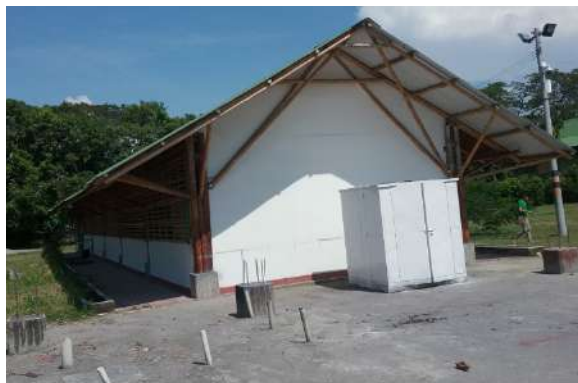
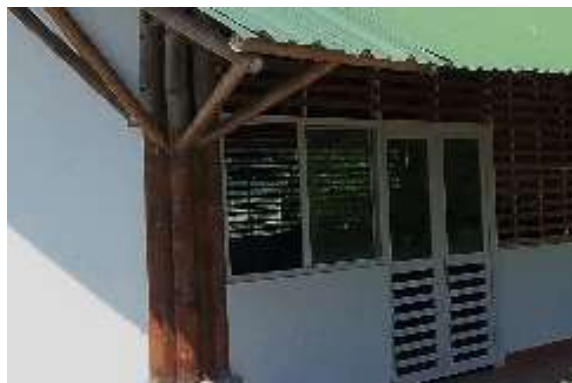
Ilustración 235. Estructura Bloque 31
Fuente. Equipo de diagnóstico

El sistema estructural de este bloque es en guadua tipo pórtico que posee columnas conformadas por 4 secciones de guadua cada una de 0.10m de diámetro embebida sobre pedestales de 0.35mx0.35mx0.35m y la cubierta conformada en guadua.

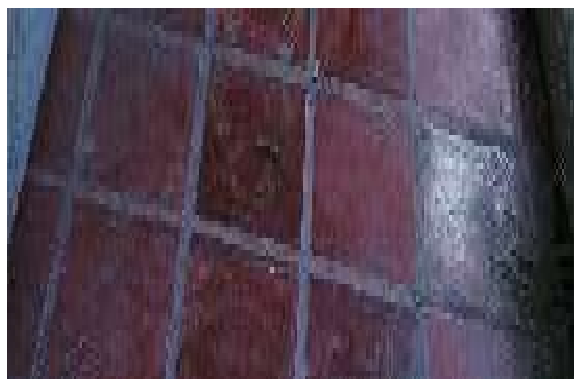
Ilustración 236. Andenes perimetrales Bloque 31
Fuente. Equipo de diagnóstico

Cuenta con andenes perimetrales los cuales están en un estado aceptable ya que falta mantenimiento de los mismos, en cuanto a la placa de contrapiso no ha presentado ningún tipo de fisura o abombamiento por lo cual se cree que cuenta con juntas de dilatación y separación adecuada entre ellas.

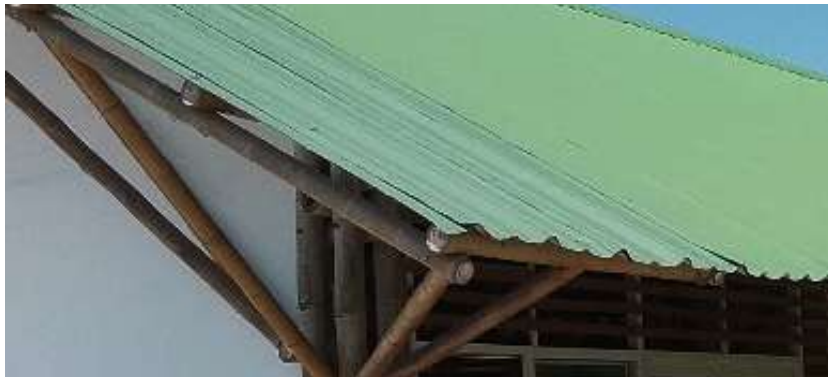
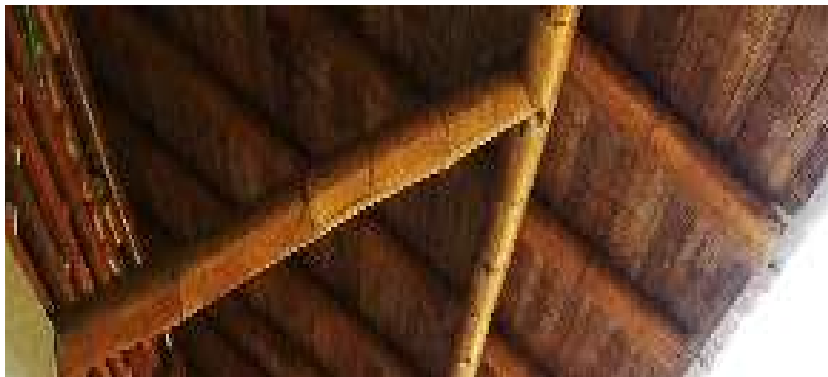
Ilustración 237. Cubierta Bloque 31
Fuente. Equipo de diagnóstico

La estructura de cubierta está compuesta por la misma sección de columnas la cual cuenta con correas de la misma sección cada 1.20 metros. La cubierta es en lámina galvanizada.

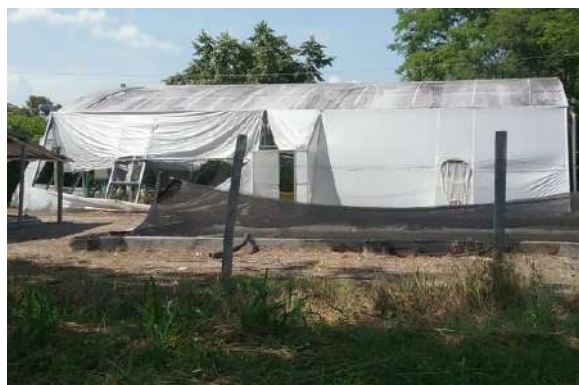
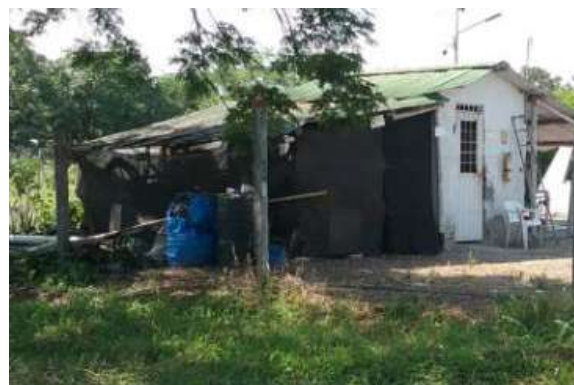
Ilustración 240. Estructura Bloque 32
Fuente: Equipo de diagnóstico

Este bloque tiene como sistema estructural muros no confinados el cual está apoyado sobre la placa de contrapiso por no contar con nada de cimentación. Y el vivero todo es en tubos metálicos de 1”.

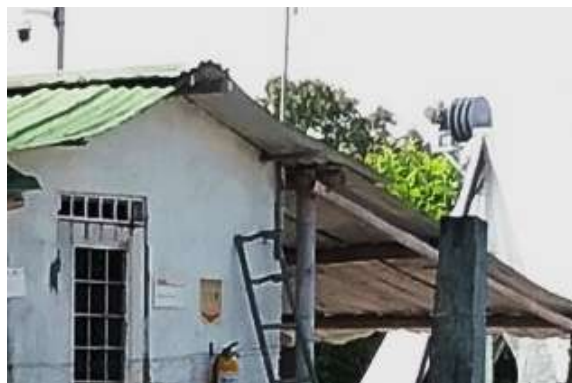
Ilustración 241. Cubierta Bloque 32
Fuente. Equipo de diagnóstico

La estructura de cubierta cuenta con correas en perfil metálico de sección 2"x4" con una separación de 0.60 metros y la cubierta es en lámina delgada.

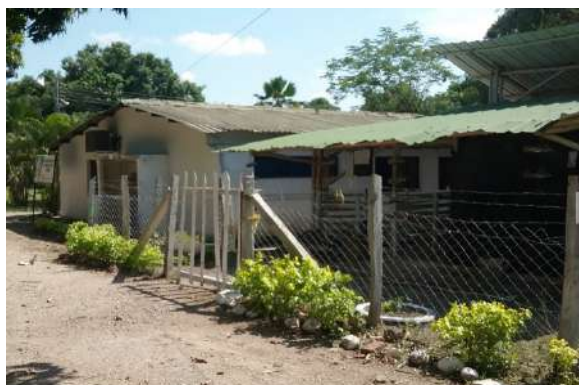
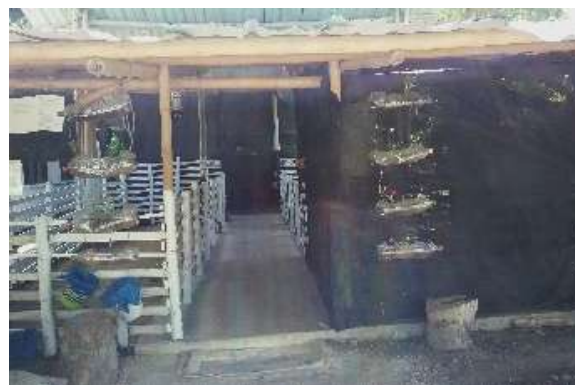
Ilustración 244. Estructura Bloque 33
Fuente: Equipo de diagnóstico

El sistema estructural de este bloque es muros no confinados y bloques confinados ya que cuenta con 2 estructuras. Se supone que la cimentación es en vigas de amarre.

- La estructura no cumple con los requerimientos mínimos de la NSR-10 por lo que se recomienda Replantear.

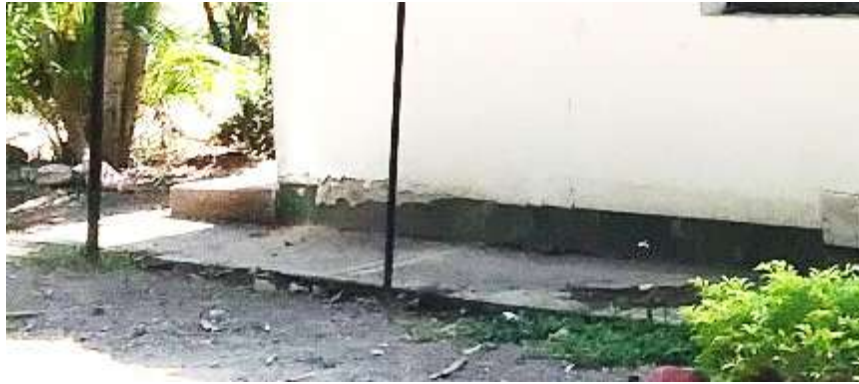
Ilustración 245. Andenes perimetrales Bloque 33
Fuente. Equipo de diagnóstico

- Debido a que los andenes están en mal estado, los muros de fachada presentan humedades y filtraciones de agua.
- Se recomienda realizar el respectivo reforzamiento de la estructura, enfocado en el confinamiento de los muros.

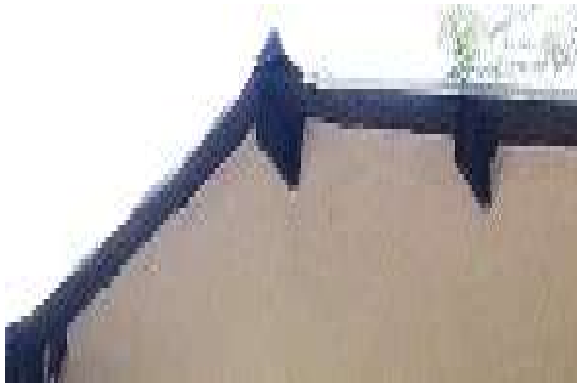
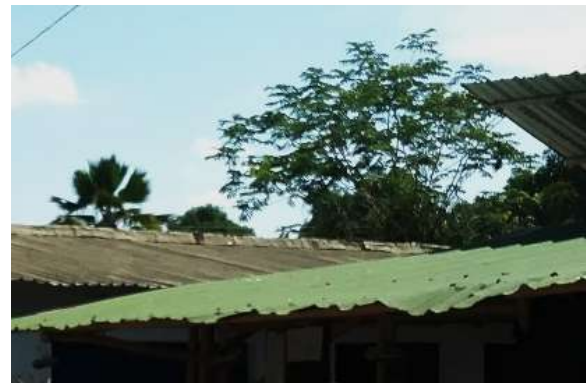
Ilustración 246. Cubierta Bloque 33
Fuente. Equipo de diagnóstico

La estructura de cubierta está conformada por culatas y cerchas en PHR160 tipo cajón, con correas PHR120 tipo “C” con una separación de 1.20 metros. La cubierta es en zinc y está en mal estado.

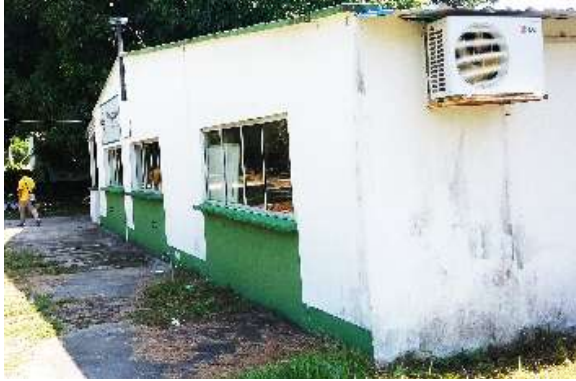
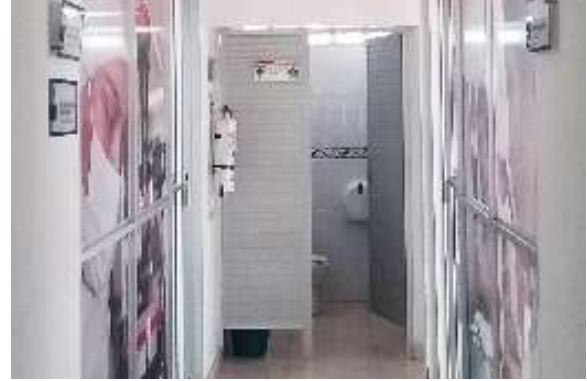
Ilustración 249. Estructura Bloque 34
Fuente. Equipo de diagnóstico

El sistema estructural de este bloque es muros confinados, los cuales están ayudados por secciones en viguetas y columnetas las cuales son óptimas. Se supone que la cimentación es en vigas de amarre.

- Se recomienda realizar el respectivo reforzamiento de la estructura, enfocado en el confinamiento de los muros.

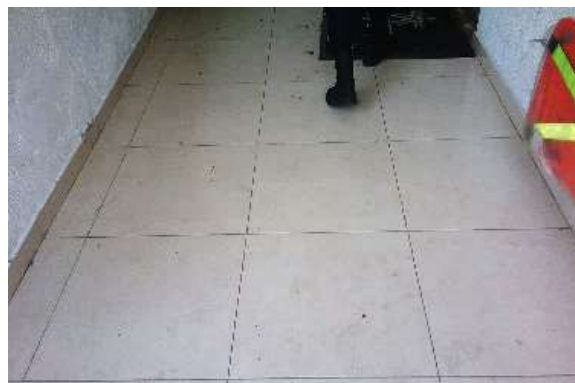
Ilustración 251. Pisos Bloque 34
Fuente. Equipo de diagnóstico

La placa de contrapiso se encuentra en buen estado por lo que está correctamente dilatada. Los andenes perimetrales están en mal estado por deterioro del paso del tiempo y falta de mantenimiento.

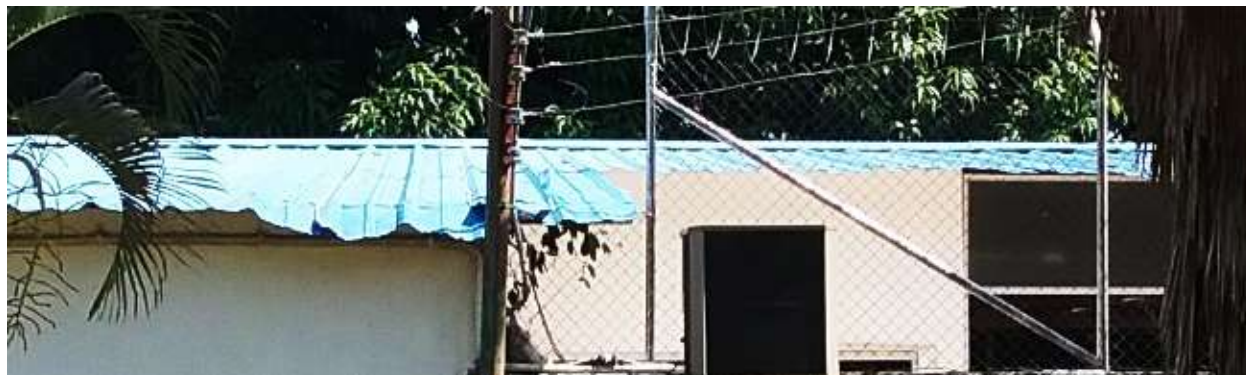
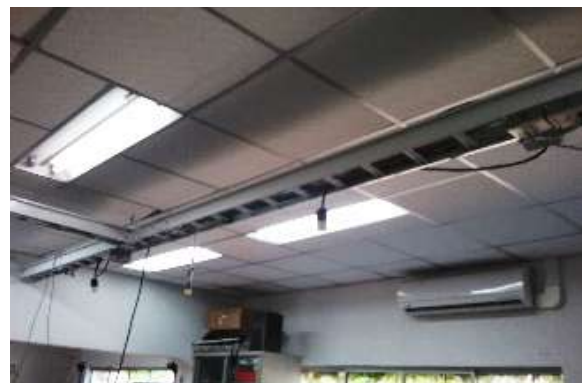
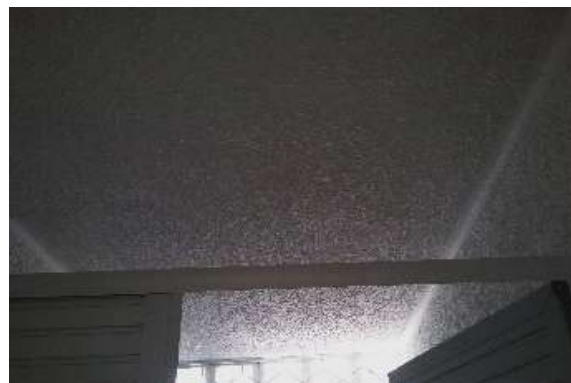
Ilustración 252. Cubierta Bloque 34
Fuente. Equipo de diagnóstico

La estructura de cubierta es solamente la culata de muros divisorios en el cual están embebidas las correas las cuales son perfiles metálicos de 2"x4" que cuentan con una separación entre sí de 1 metro. La cubierta es en lámina de zinc.

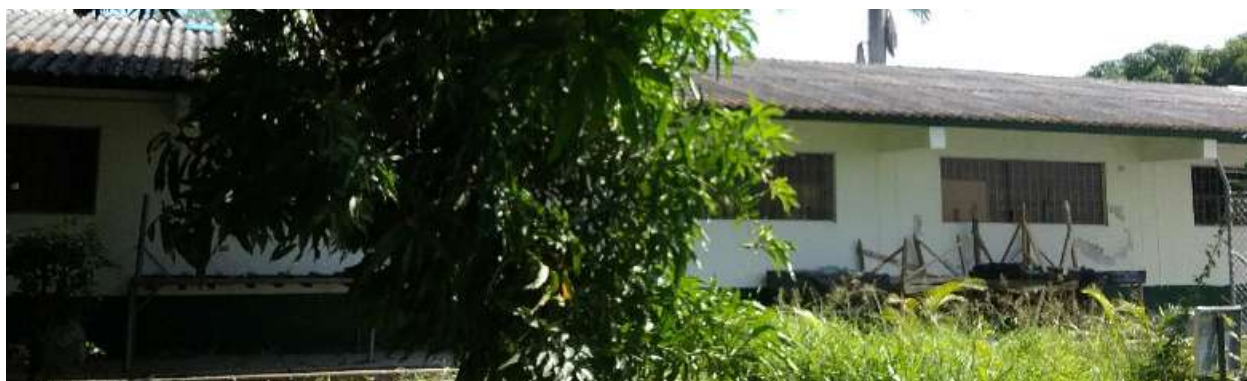
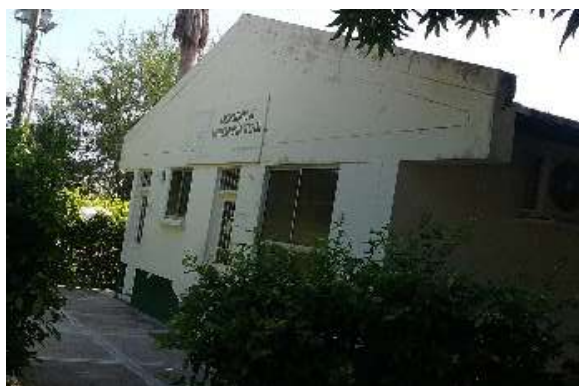
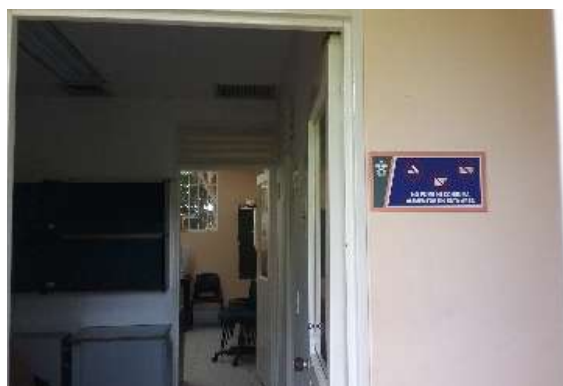
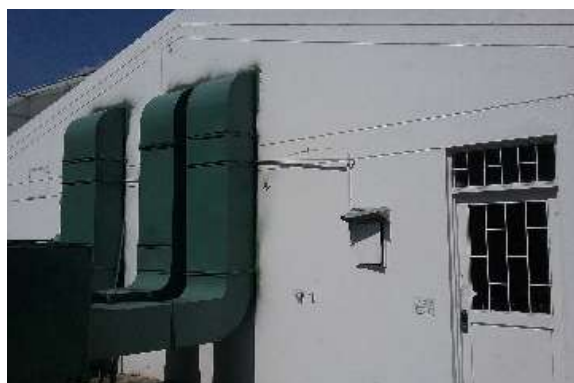
Ilustración 256. Estructura Bloque 35
Fuente. Equipo de diagnóstico

El sistema estructural de este bloque es pórticos de concreto de un nivel con columnas de 0.25mx0.25m altura de 2.50 metros y vigas de 0.20mx0.25m con luces de 3 metros. Se cree que la cimentación es en vigas de amarre a una profundidad aproximada de 0.50 metros.

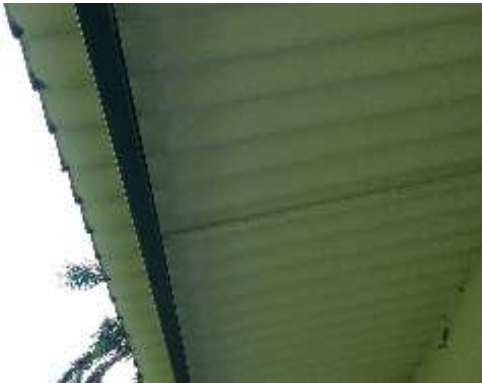
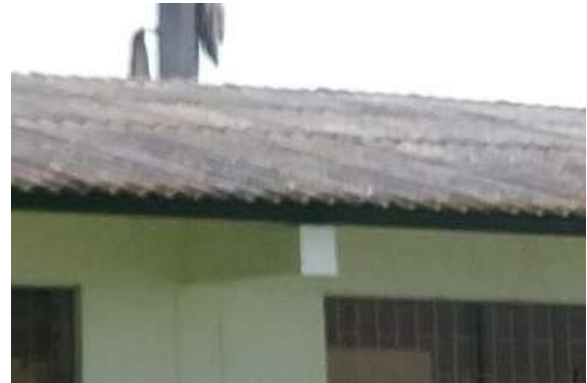
Ilustración 258. Cubierta Bloque 35
Fuente. Equipo de diagnóstico

Cuenta con andenes perimetrales y cunetas para poder asilar la estructura de cimentación de agentes externos, actualmente su estado es bueno aunque levemente deteriorado por el paso del tiempo. La estructura de cubierta es solamente la culata de muros divisorios en el cual están embebidas las correas las cuales son perfiles metálicos de 2"x4" que cuentan con una separación entre sí de 1 metro. La cubierta es en asbesto cemento.

- La cubierta es en asbesto cemento por lo que por cuestión de salubridad debe ser reemplazada.
- Se recomienda realizar el respectivo reforzamiento en la estructura, enfocado en la cubierta, reparación de andenes y la placa de contrapiso.

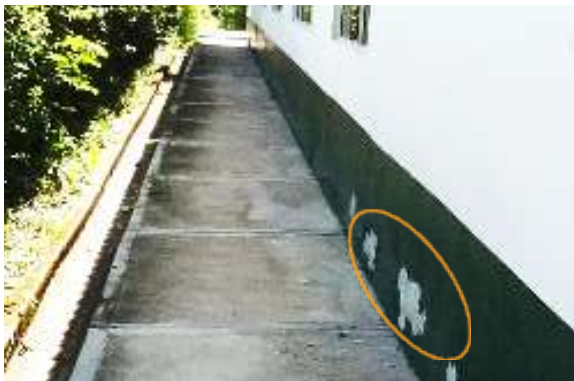
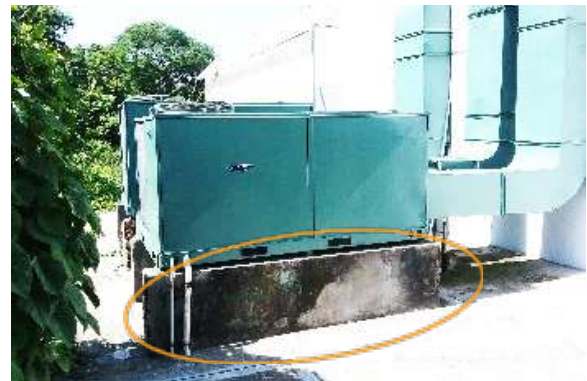
Ilustración 259. Evidencia de humedad Bloque 35
Fuente. Equipo de diagnóstico

- Debido a agentes externos los muros de fachada presentan descascaramiento, se recomienda aplicar capas de pintura inmunizante para poder proteger.

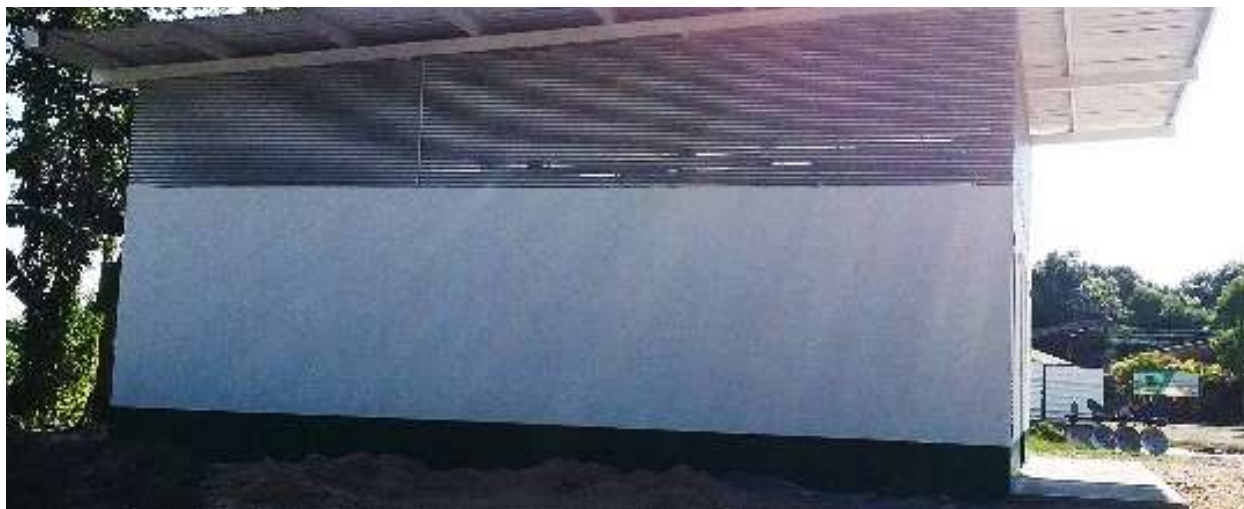
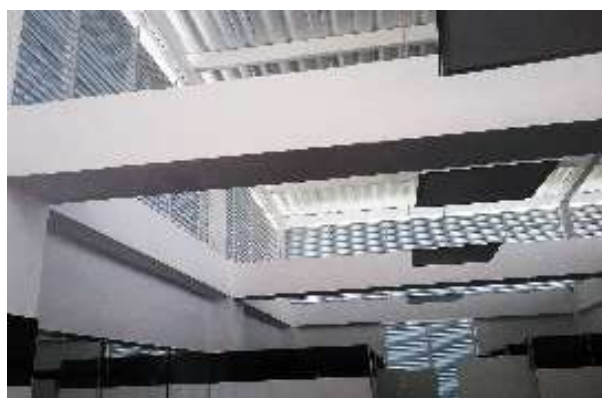
Ilustración 261. Estructura Bloque 36
Fuente. Equipo de diagnóstico

El sistema estructural de este bloque es en pórticos de concreto con columnas 0.30mx0.30m y vigas de sección 0.25mx0.35m, altura de 3 metros más 1 de parapeto cubierta, y luces de 4 metros.

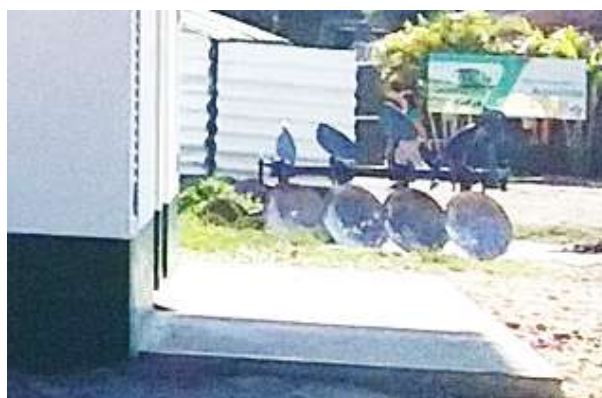
Ilustración 262. Andenes perimetrales Bloque 36
Fuente. Equipo de diagnóstico

Los andenes perimetrales están presentes solamente en el acceso a los baños y están en óptimas condiciones.

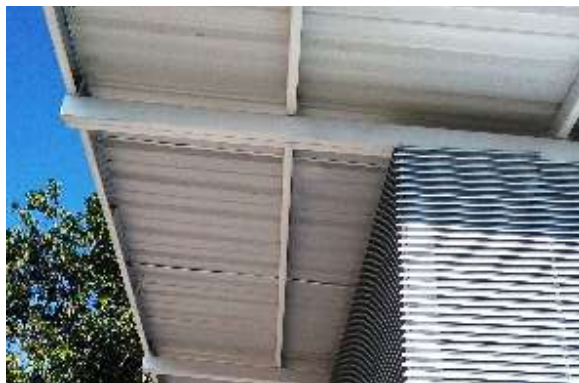
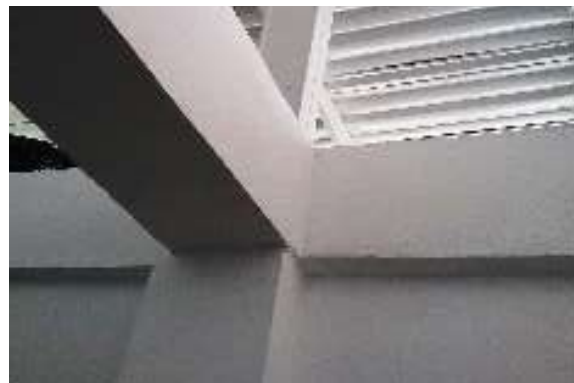
Ilustración 263. Cubierta Bloque 36
Fuente. Equipo de diagnóstico

La estructura de cubierta de este bloque es a una agua el cual está conformado por PHR203 tipo cajón con arranque en las columnas y como correas secciones metálicas de 2"x4" con una separación de 0.90 metros y voladizo de 1.20 metros en todos los bordes. No cuenta con contravientos y la teja de cubierta es en lámina.

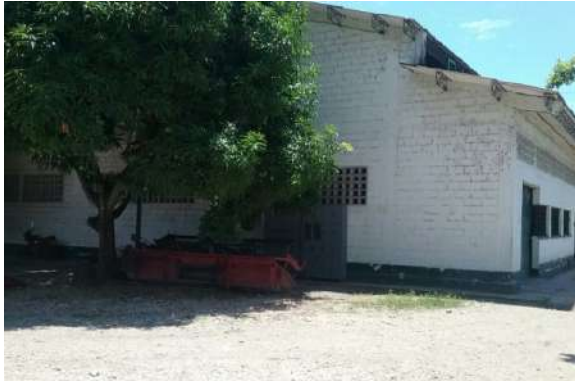
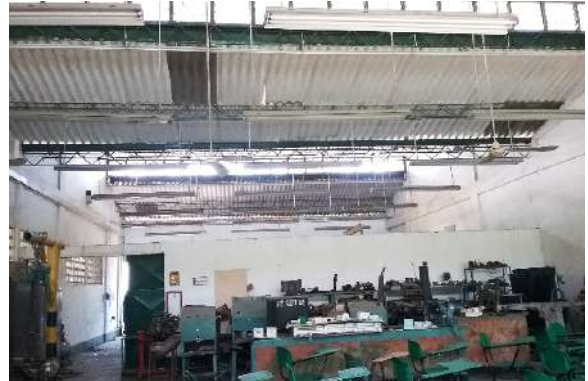
Ilustración 265. Estructura Bloque 37
Fuente. Equipo de diagnóstico

El sistema estructural de este bloque es en pórticos de concreto con columnas 0.30mx0.30m y vigas de sección 0.25mx0.35m, altura de 4 metros más 1.50 de parapeto cubierta, y luces de 4.50 metros. Es tipo bodega en el cual las aulas están separadas mediante muros confinados.

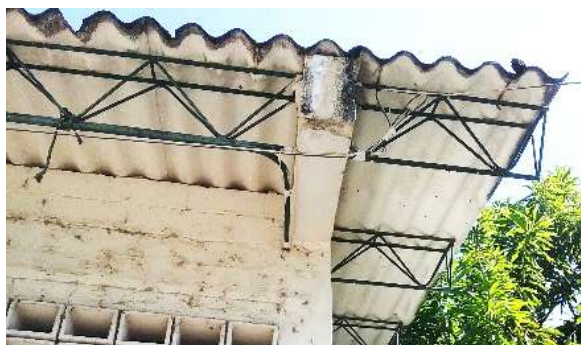
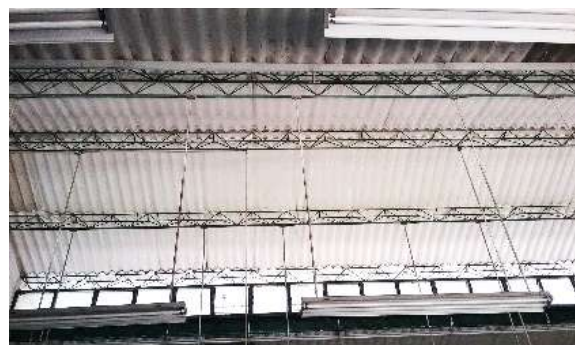
Ilustración 268. Cubierta Bloque 37
Fuente. Equipo de diagnóstico

La estructura de cubierta está conformada por cerchas tipo celosía a dos aguas las cuales están soportadas por cerchas paralelas a las correas que dan luz a los espacios y reducen las luces, las correas también son tipo celosía en barra lisa. No tiene contravientos y la teja de cubierta es en asbesto cemento.

- La cubierta es en asbesto cemento por lo que por cuestión de salubridad debe ser reemplazada.
- Se recomienda realizar el respectivo reforzamiento en la estructura, enfocado en la cubierta y la placa de contrapiso.

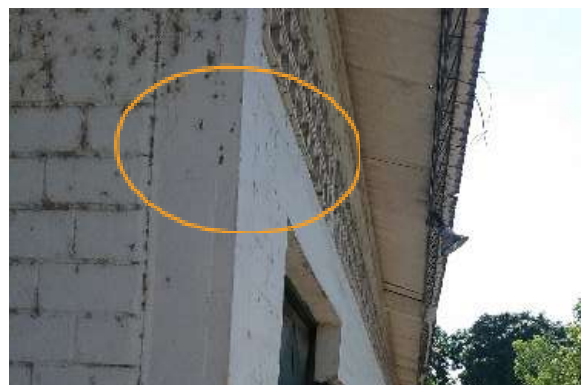
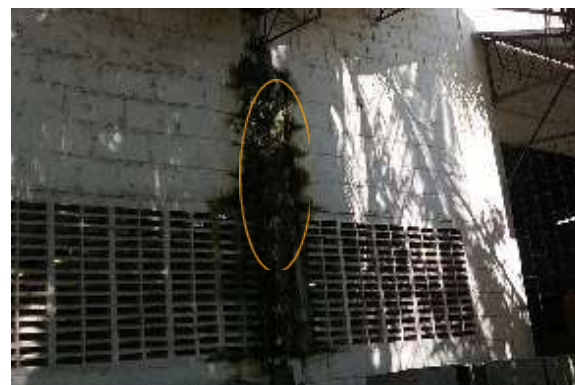
Ilustración 269. Evidencia de humedad Bloque 37
Fuente. Equipo de diagnóstico

- Por causa de falta de andenes funcionales, los agentes externos se han hecho evidentes por lo que se recomienda reconstruir los andenes para protección y además mantenimiento a muros exteriores.

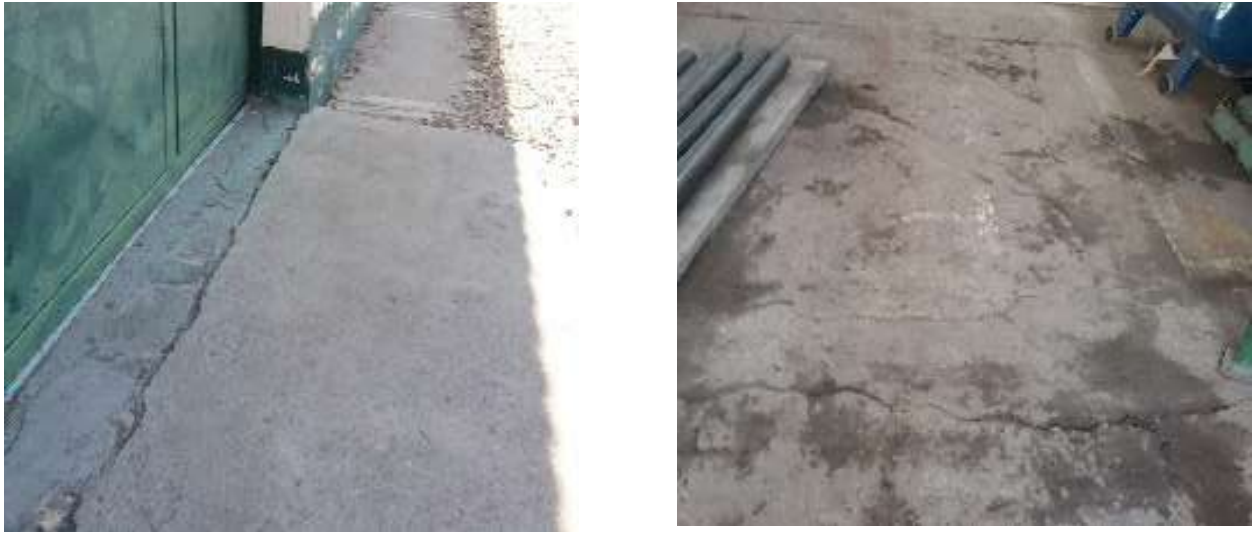
Ilustración 270. Evidencia fisuras andenes Bloque 37
Fuente: Equipo de diagnóstico

Los andenes perimetrales están muy deteriorados ya que no se hace mantenimiento y están invadidos por maleza, actualmente están inservibles.

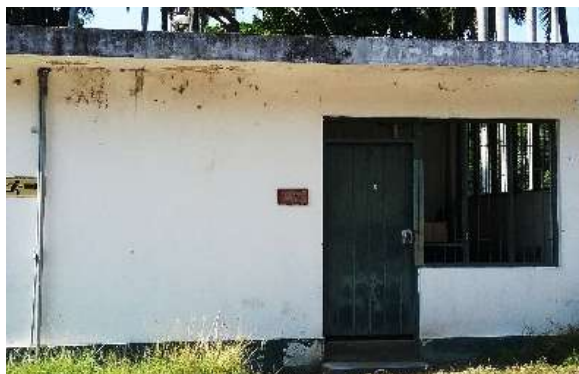
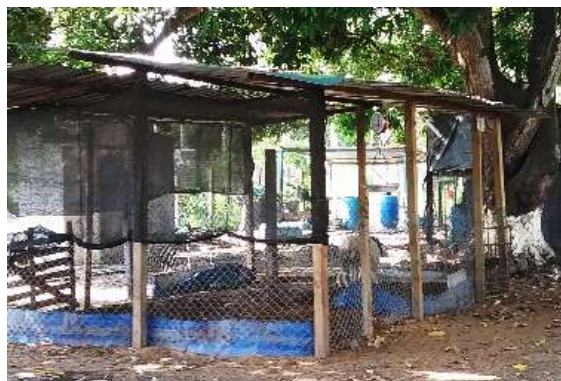
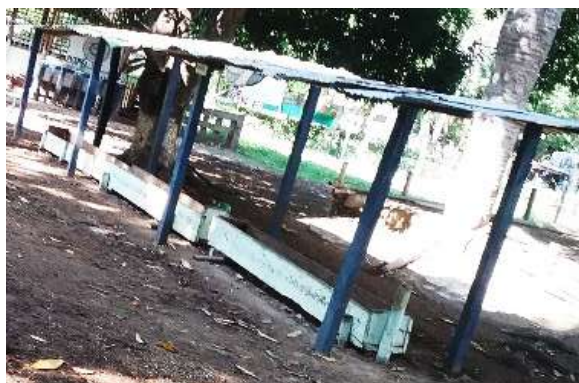
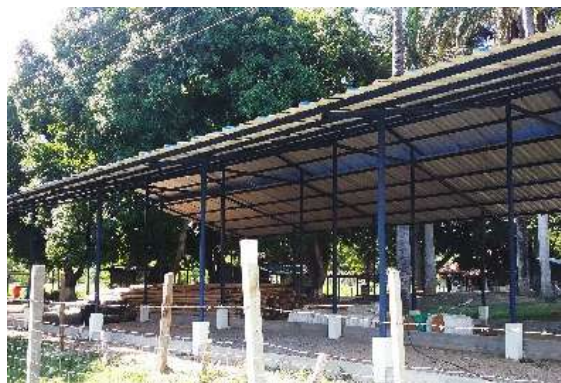
Ilustración 272. Estructura Bloque 38
Fuente. Equipo de diagnóstico

El sistema estructural de las edificaciones es está definida de la siguiente manera: las estructuras en madera de 3mx3m las cuales son utilizadas para galpones con cerramiento en malla de gallinero, la caseta la cual es en muros confinados que está en avanzado deterioro y la cubierta que es conformada por estructura metálica con secciones tubulares de 6" de diámetro las cuales están embebidas a pedestales de concreto de 0.20mx0.20mx0.40m los cuales se cree que están amarrados mediante vigas de cimentación.

- La caseta está en avanzado deterioro por lo que se recomienda cambiar pañetes de toda la estructura.
- Los corrales debido a que no están contemplados dentro de la NSR-10 no hay exigencias sin embargos se recomienda tener buenos métodos constructivos.

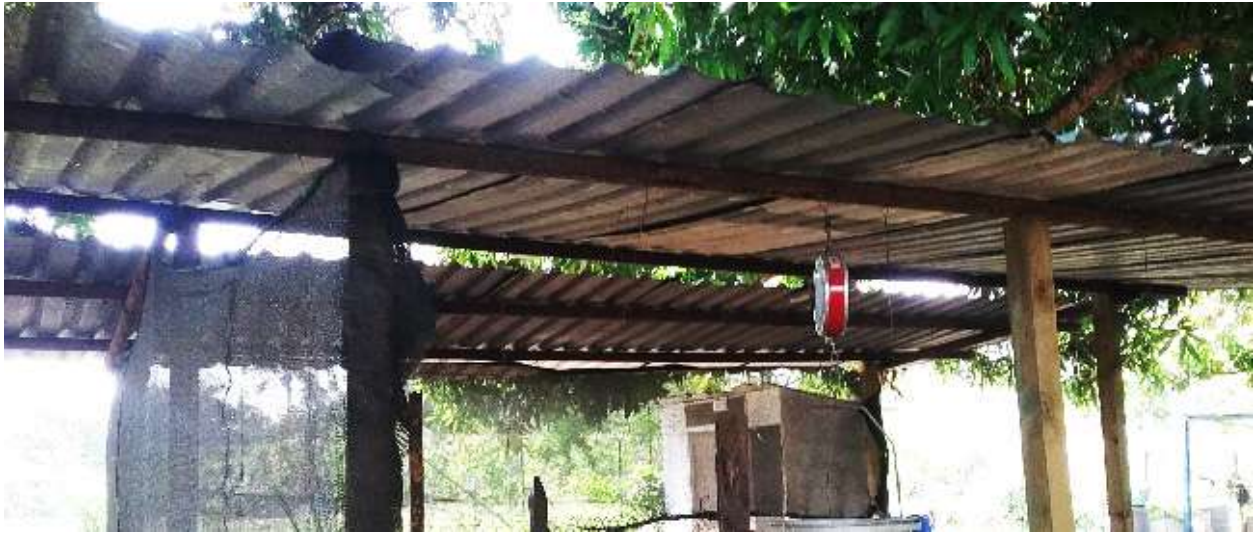
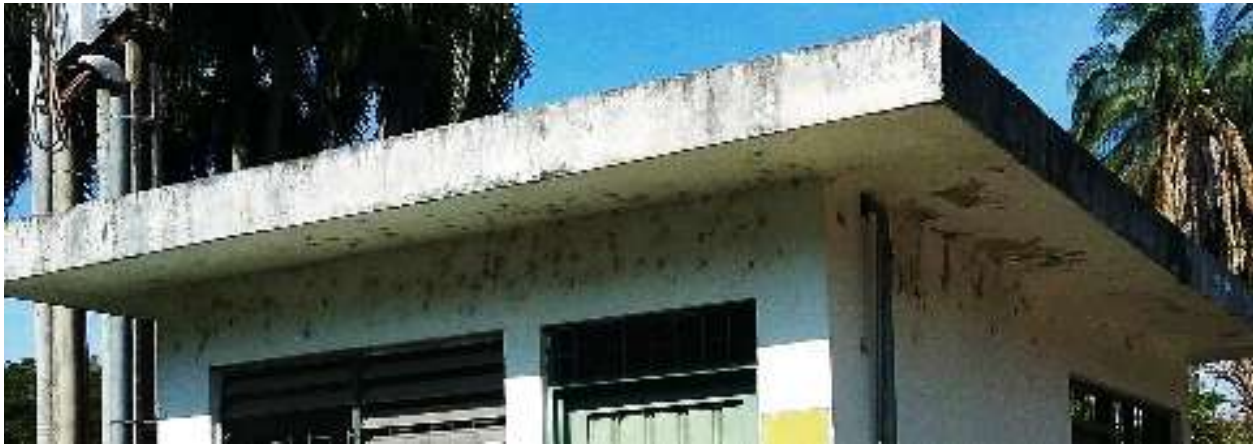
Ilustración 273. Cubierta Bloque 38
Fuente. Equipo de diagnóstico

Las estructuras de cubierta de los corrales son en madera y cubierta de zinc en mal estado. De la caseta es una placa maciza a una altura de 3 metros con espesor de 12 cm. La cubierta de materiales y herramientas es por los perfiles tubulares y correas de 2"x4" con una separación de 0.80 metros.

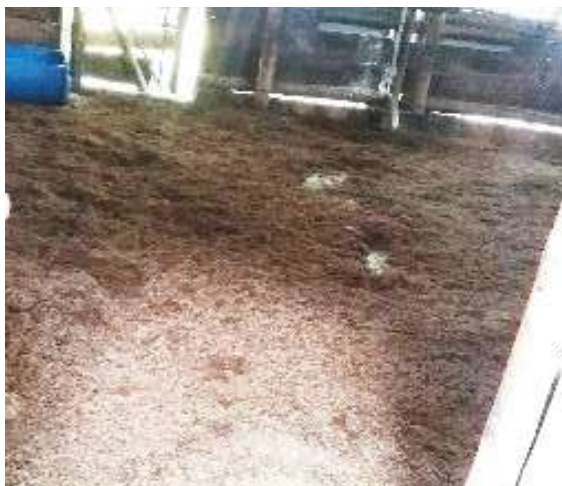
Ilustración 278. Suelo del predio
Fuente. Equipo de diagnóstico

No cuenta con andenes ni placa de contrapiso por lo cual no hay ninguna clase de protección para la cimentación.

- Se recomienda construir andenes perimetrales y placa de contrapiso para garantizar el sostenimiento de la estructura.
- La NSR-10 no contempla estas estructuras por la ocupación dada pero se debe dar mantenimiento al bloque e inmunizante a las secciones de guadua.
- se recomienda realizar mantenimiento periódico en la estructura.

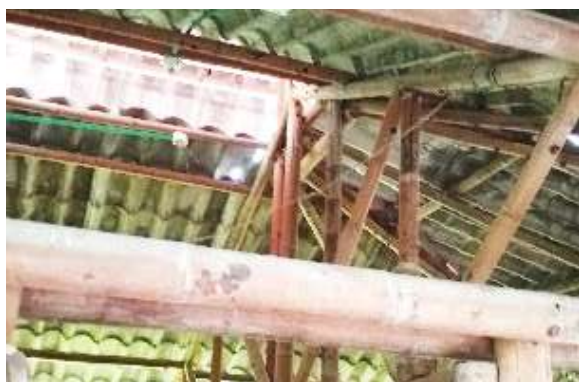
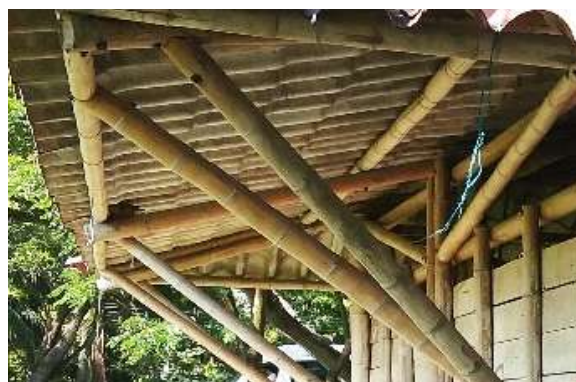
Ilustración 279. Cubierta Bloque 39
Fuente. Equipo de diagnóstico

La cubierta está a 4 aguas la cual está conformada por cerchas en guadua y correas del mismo material con separación de 1.20 metros. La teja de cubierta es en cerámica de arcilla tipo teja de barro.
