4.4.28. Bloque 28

4.4.28.1. Descripción de la estructura

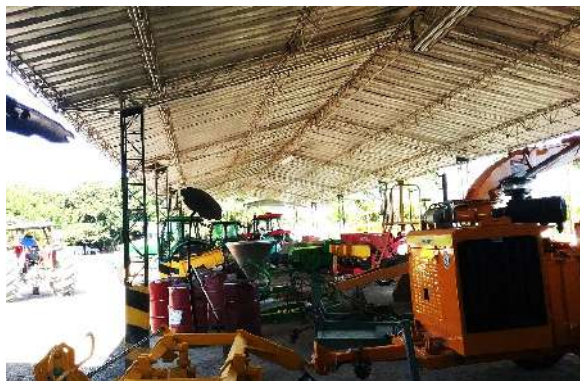
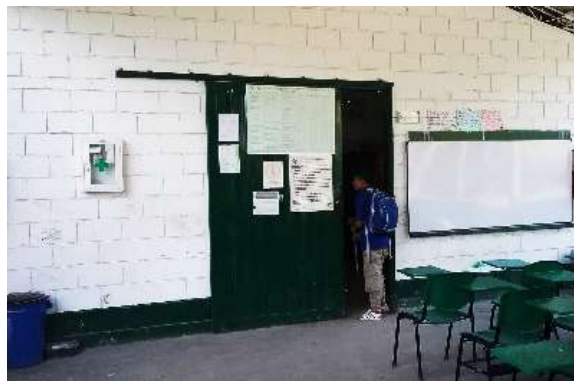
Ilustración 281. Estructura Bloque 40
Fuente. Equipo de diagnóstico

El sistema estructural de este bloque es muros no confinados y dos cubiertas amplias tipo garaje la cual es sostenida por columnas conformadas por ángulos de 2"x2" con secciones de 0.20mx0.20m las cuales están embebidas a pedestales de 0.20mx0.20m con altura de 0.80 metros; la cimentación se cree que son vigas de amarre.

- Las oficinas debido a que son en muros no confinados, no están cumpliendo la NSR-10 y no soportan eventos sísmicos por lo cual se recomienda Replantear los muros y conservar la estructura de cubierta.
- Se recomienda construir andenes perimetrales para dar protección y conservar la integridad de la estructura.
- La cubierta es en asbesto cemento por lo que por cuestión de salubridad debe ser reemplazada.
- Se recomienda realizar el respectivo reforzamiento en la estructura, enfocado en la construcción de los muros de las oficinas

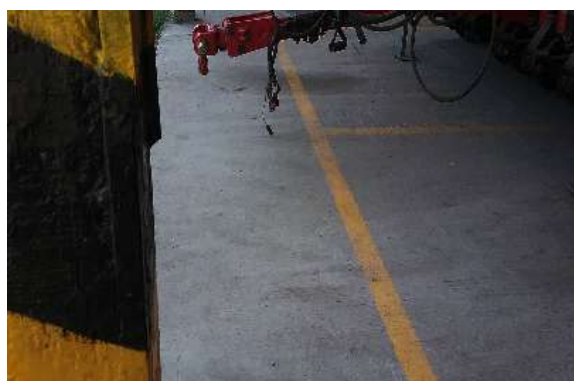
Ilustración 282. Pisos Bloque 40
Fuente. Equipo de diagnóstico

La placa de contrapiso de este bloque está en buen estado por lo cual fue diseñada para cargas de máquinas por lo que se supone que tiene un espesor mínimo de 0.12m además las juntas de dilatación están cada 4 metros que es una distancia adecuada.

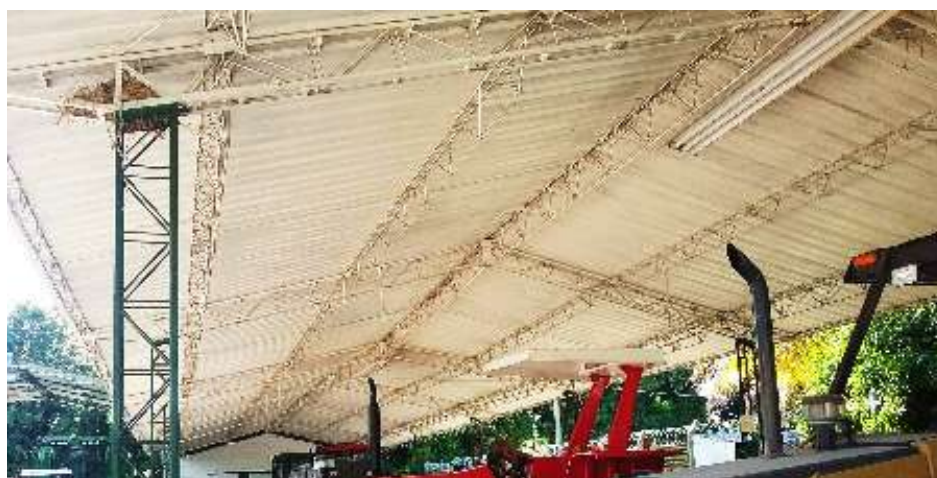
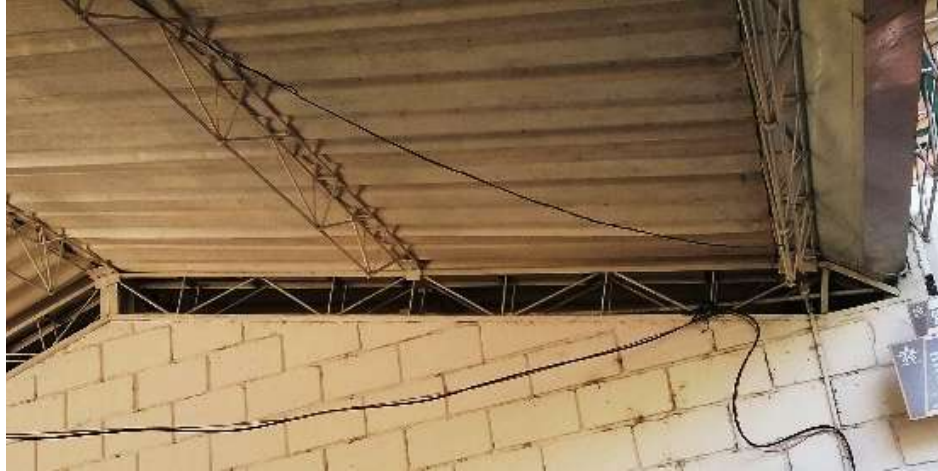
Ilustración 283. Cubierta Bloque 40
Fuente. Equipo de diagnóstico

La estructura de cubierta a 2 aguas está conformada por cerchas dobles de una altura de 0.30 metros de secciones tipo ángulo 2"x2" cada 5 metros y correas tipo celosía con barra lisa de ½" las cuales tienen una separación de 1.50 metros. No cuenta con contravientos y la teja de cubierta está en asbesto cemento.

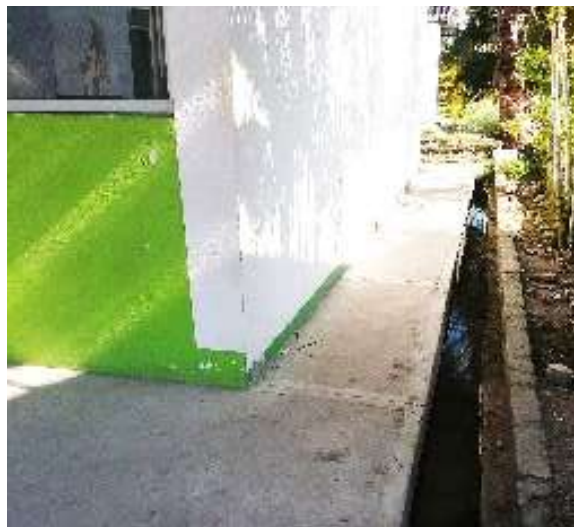
Ilustración 286. Andenes perimetrales Bloque 41
Fuente. Equipo de diagnóstico

La placa de contrapiso aparentemente tiene buen estado por lo cual se cree que cuenta con dilataciones con separación adecuada, no cuenta con andenes perimetrales.

- Debido a que no cuenta con andenes perimetrales se evidencian humedades y filtraciones en muros exteriores; se recomienda construir andenes perimetrales para proteger la edificación.

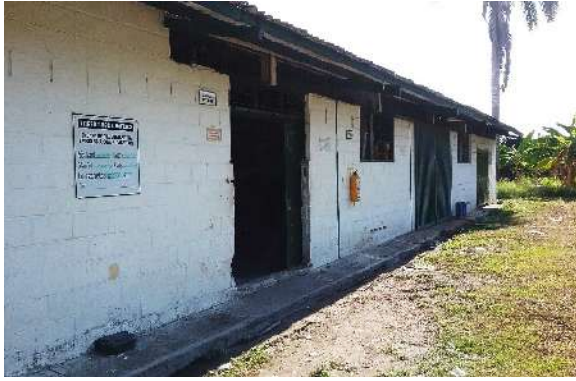
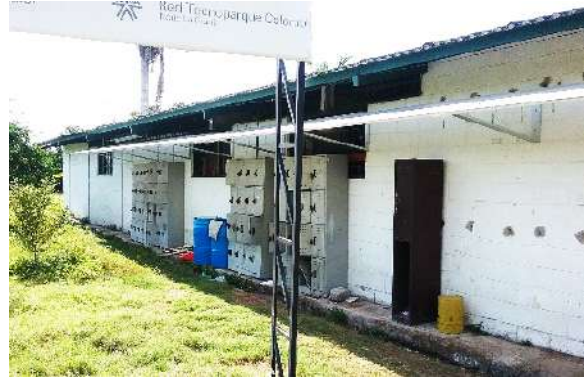
Ilustración 291. Estructura Bloque 42
Fuente. Equipo de diagnóstico

El sistema estructural de esta bodega es muros no confinados en bloque número 4 contando solamente viga corona. La placa de contrapiso se encuentra en un estado aceptable y la cimentación se cree que es placa superficial.

- Se recomienda Replantear la estructura ya que no está confinada de ningún modo, además que ya presenta signos de asentamientos diferenciales por lo cual no es apta para ninguna función.
- La cubierta es en asbesto cemento por lo que por cuestión de salubridad debe ser reemplazada
- Se recomienda realizar el respectivo reforzamiento de la estructura, enfocado en el confinamiento de los muros.

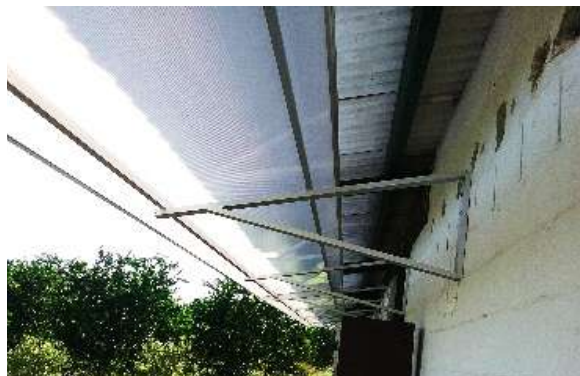
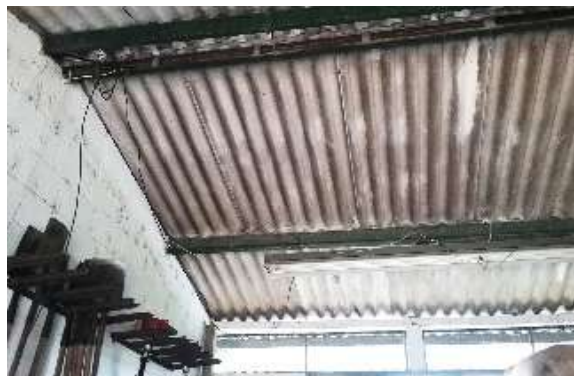
Ilustración 294. Cubierta Bloque 42
Fuente. Equipo de diagnóstico

La estructura de cubierta es soportada mediante culatas por muros divisorios y correas PHR160 tipo cajón cada 2 metros, la cubierta es en asbesto cemento.

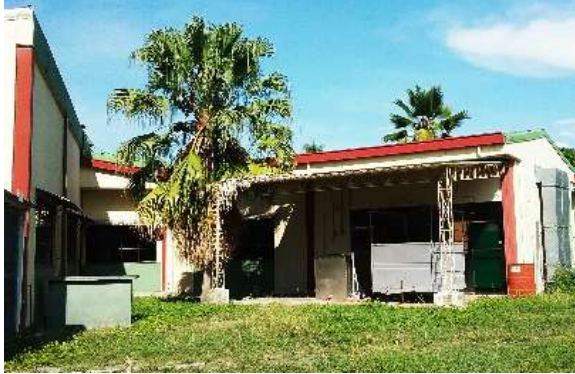
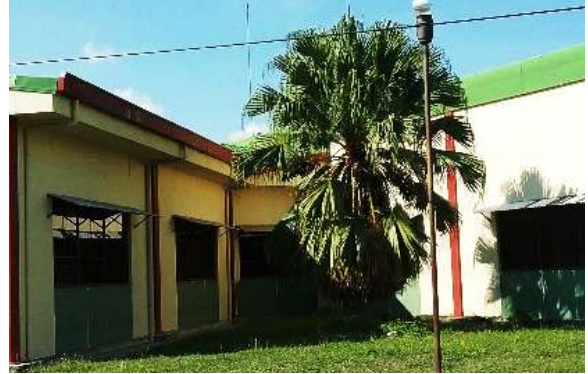
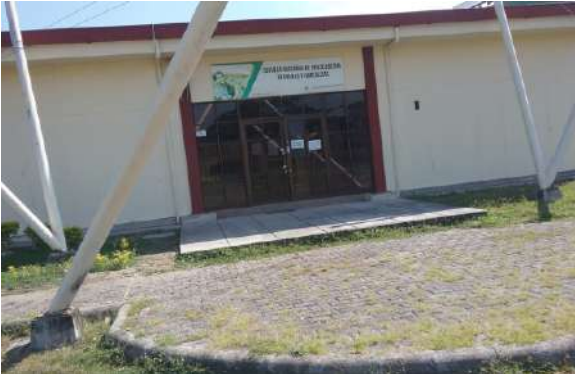
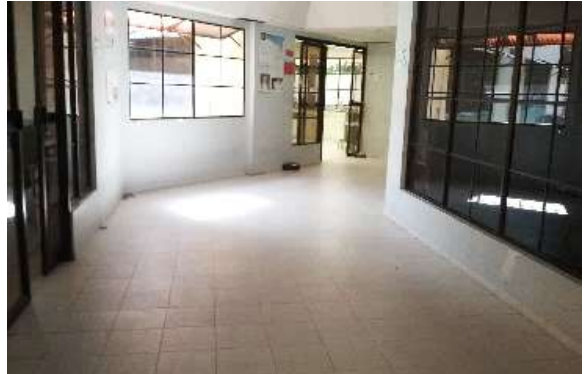
Ilustración 296. Estructura Bloque 43
Fuente. Equipo de diagnóstico

El sistema estructural de este bloque es un nivel con elementos metálicos el cual está conformado por columnas PHR250 articuladas al piso mediante platinas de $\frac{1}{2}$ " con altura de 2.80 metros aproximadamente, se cree que las vigas son de la misma sección las cuales tienen entre 4 y 5 metros de luces. Toda la estructura tanto exterior como interior tiene muros en drywall, para el caso exteriores cuenta con capa inmunizante ya que está en buenas condiciones.

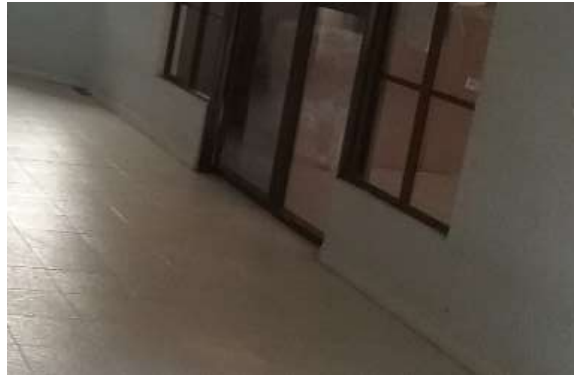
Ilustración 298. Pisos Bloque 43
Fuente. Equipo de diagnóstico

La placa de contrapiso está en buenas condiciones. En cuanto a los andenes perimetrales están deteriorados e invadidos por maleza por lo que no se he hecho el correcto mantenimiento a estos.

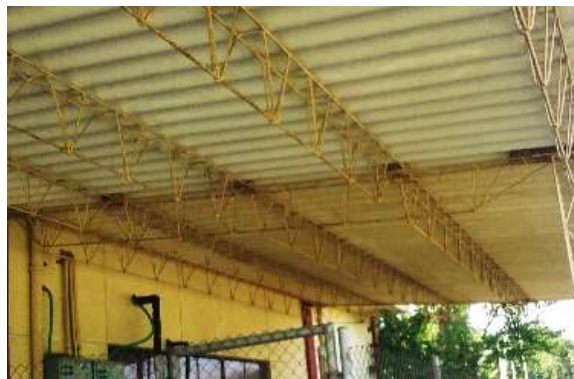
Ilustración 299. Cubierta Bloque 43
Fuente. Equipo de diagnóstico

La estructura de cubierta no es posible determinar debido a que cuenta con cielo raso en drywall pero se supone que es en celosía como se observa en cubierta exterior en ambos sentidos.

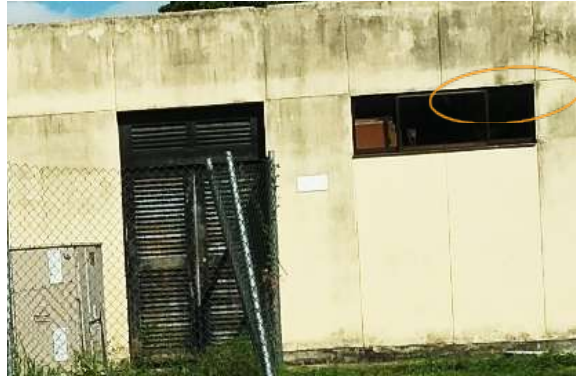
- En caseta posterior para centro de acopio para basuras tiene muros en drywall pero sin inmunizante por lo que hay muchas humedades, se recomienda cambiar muros.
- Se recomienda realizar el respectivo reforzamiento en la estructura, enfocado en los elementos no estructurales y el confinamiento de muros.

Ilustración 300. Evidencia de humedad Bloque 43
Fuente. Equipo de diagnóstico

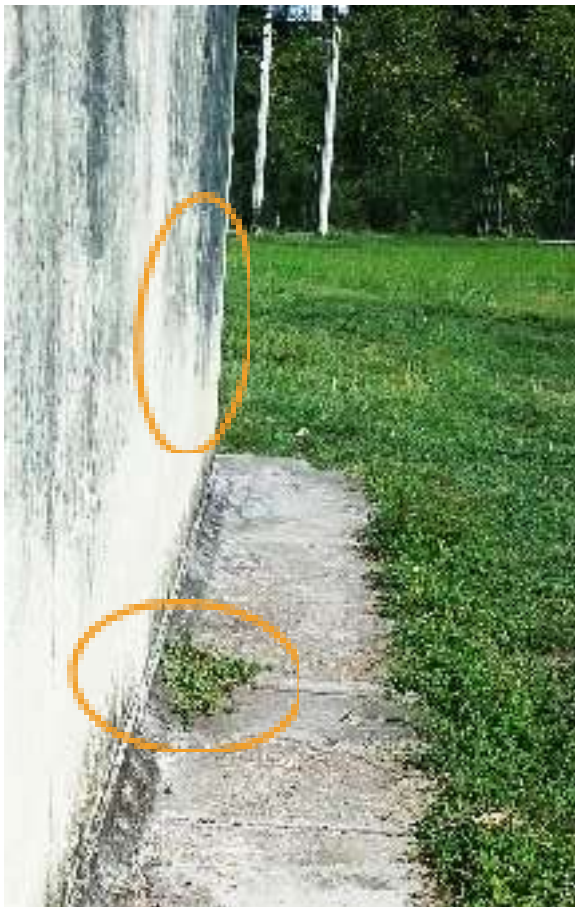
Ilustración 301. Evidencia de invasión vegetal andenes Bloque 43
Fuente. Equipo de diagnóstico

- Se recomienda reconstruir todos los andenes perimetrales ya que están muy invadidos y su función es casi obsoleta.

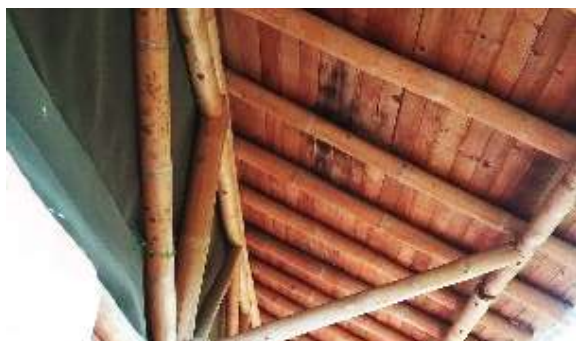
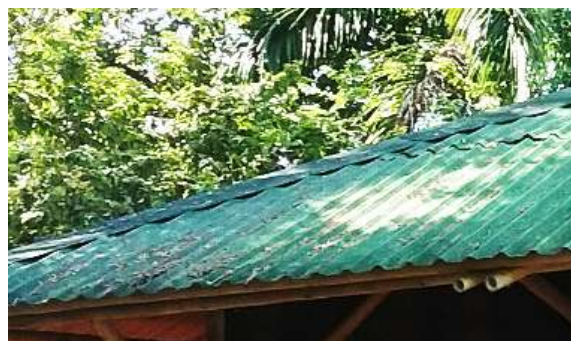
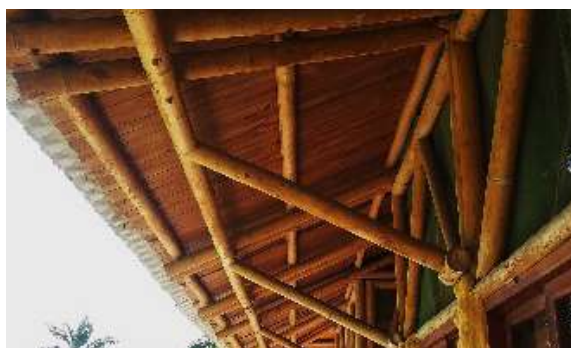
Ilustración 307. Cubierta Bloque 4
Fuente. Equipo de diagnóstico

La estructura de cubierta de estos bloques es a 4 aguas y está conformada por cerchas y correas de guadua de un diámetro aproximado de 0.10m, las conexiones se observan de buen método constructivo con pernos de ½". La teja de cubierta es en lámina delgada y está en estado aceptable apoyado sobre una esterilla.

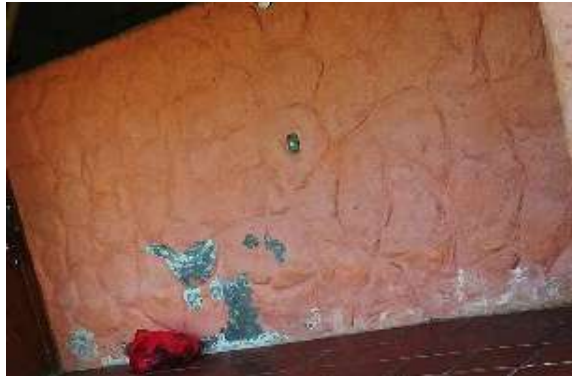
- En algunos muros la pintura exterior presenta humedad por lo que se recomienda hacer mantenimiento y aplicar pinturas de alta resistencia ante agentes externos.
- Se recomienda realizar mantenimiento periódico en las estructuras.

Ilustración 308. Evidencia de humedad Bloque 46
Fuente. Equipo de diagnóstico

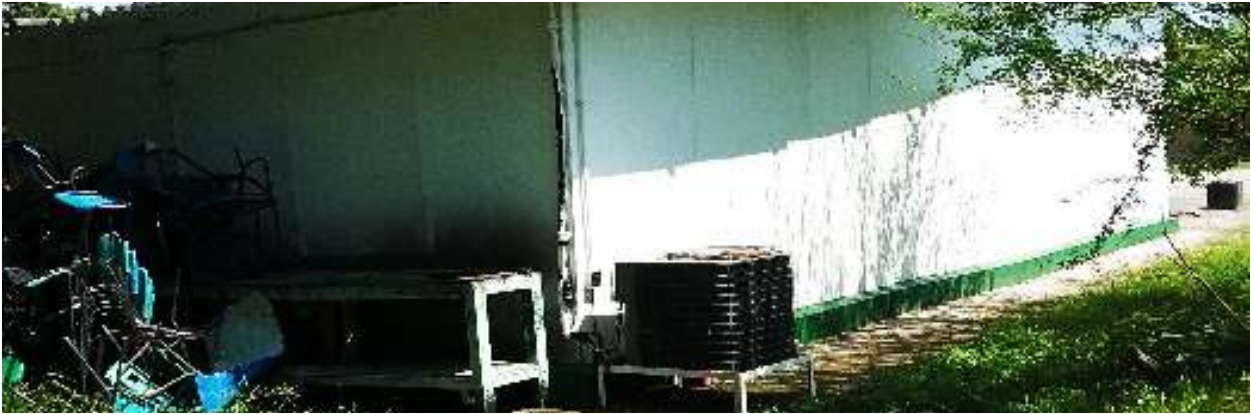
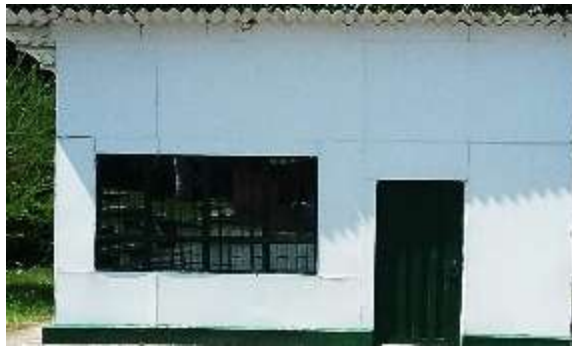
Ilustración 310. Estructura Bloque 49
Fuente. Equipo de diagnóstico

El sistema estructural de este bloque es muros no confinados en drywall.

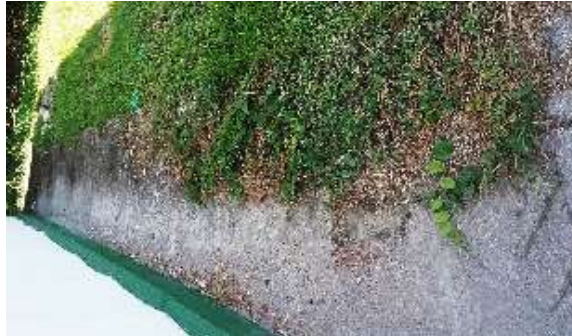
Ilustración 311. Andenes perimetrales Bloque 49
Fuente. Equipo de diagnóstico

Los andenes perimetrales están invadidos por la vegetación por lo que su función es obsoleta.

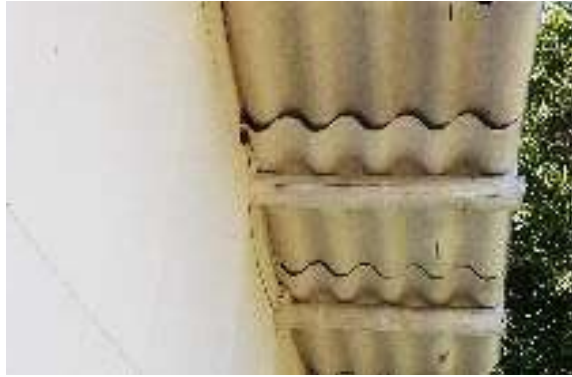
Ilustración 312. Cubierta Bloque 49
Fuente. Equipo de diagnóstico

La estructura de cubierta es conformada por correas en guadua simplemente apoyadas en los muros con separación de 1 metro. La teja de cubierta es en asbesto cemento.

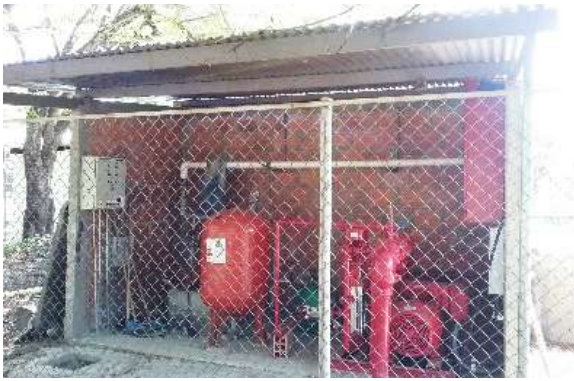
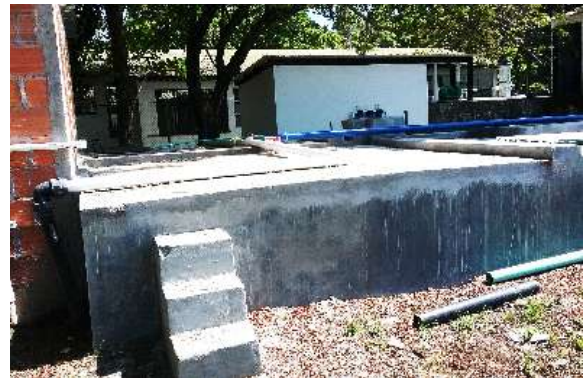
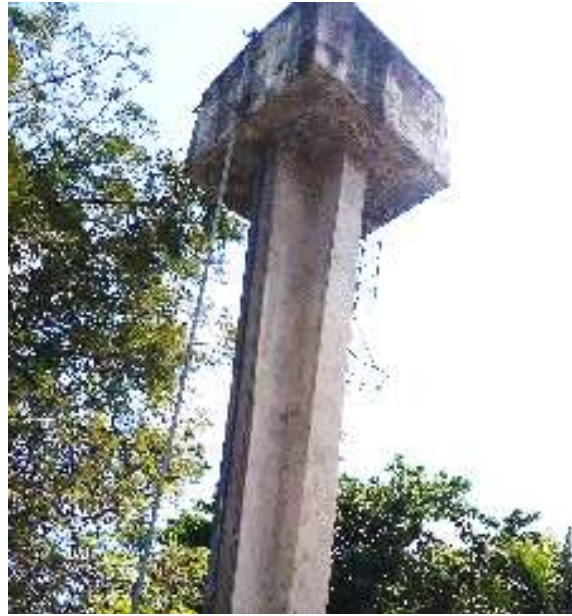
Ilustración 316. Estructura Bloque 50
Fuente. Equipo de diagnóstico

El sistema estructural de este bloque es muros confinados para el caso de la caseta y el cuarto de bomba, y para el tanque elevado se sostiene mediante una columna de concreto tipo cruz con ancho de aletas 0.30 metros y su núcleo es 0.20mx0.20m aproximadamente, por lo que los 6 metros de altura del tanque no afectan su esbeltez.

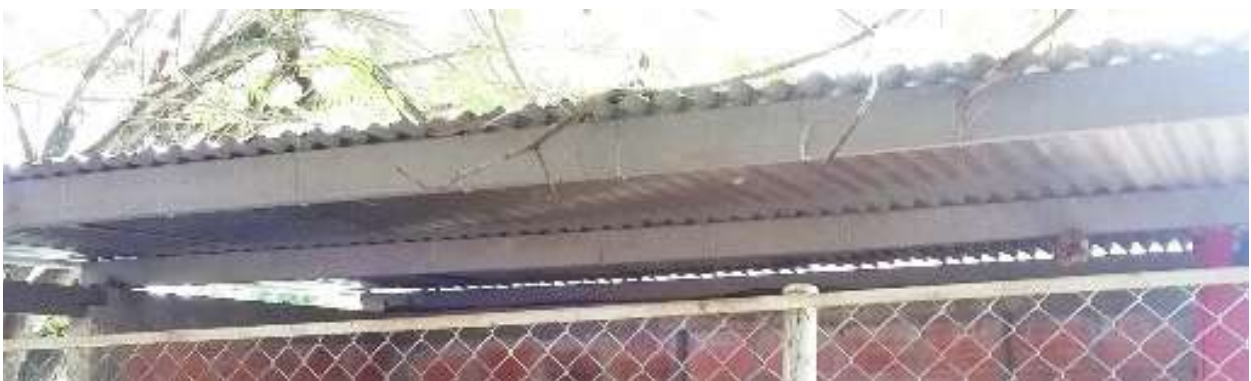
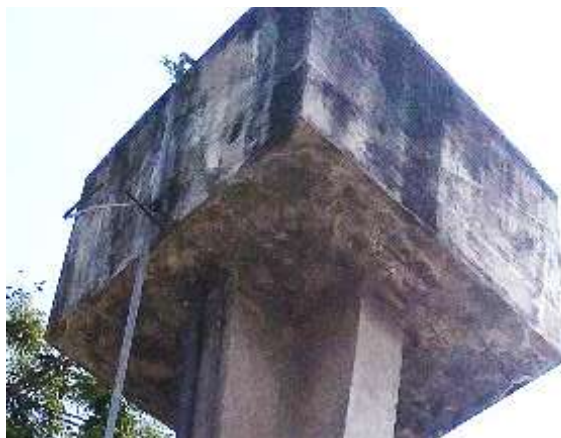
Ilustración 317. Tanque elevado Bloque 50
Fuente. Equipo de diagnóstico

- Debido a que el tanque elevado está expuesto a la intemperie ya se notan humedades por lo que se recomienda hacer mantenimiento con capa protectora e impermeabilizante.
- Se recomienda realizar mantenimiento periódico en la estructura.

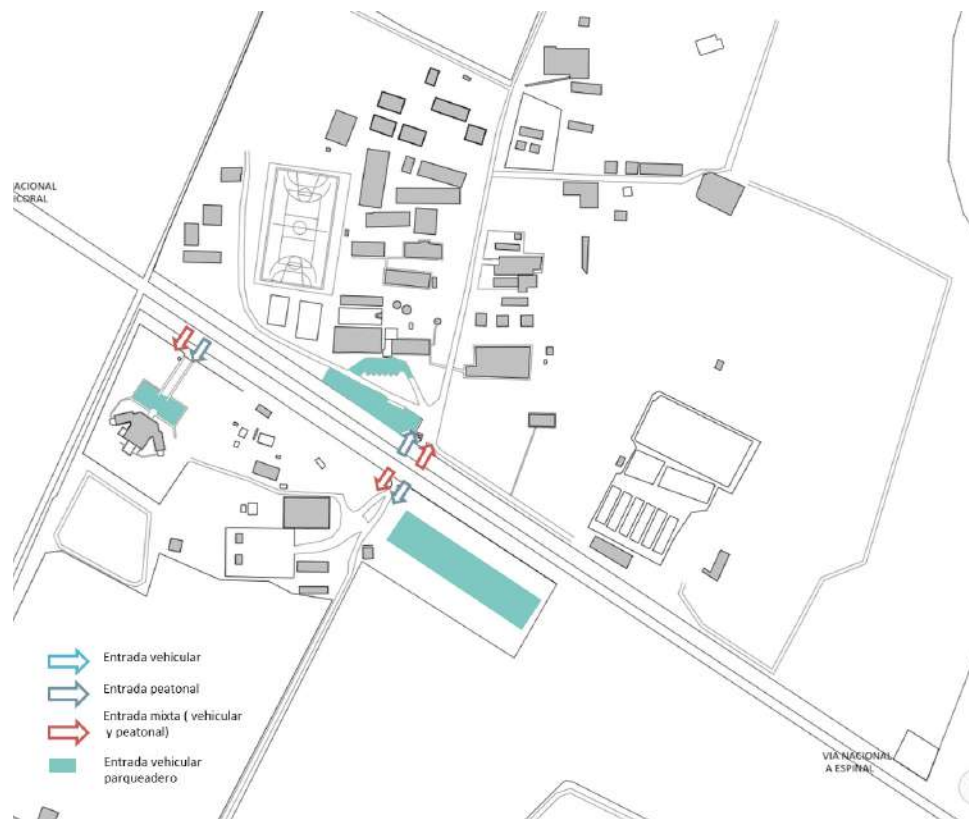
Ilustración 323. Condiciones de acceso al Centro
Fuente:Equipo Diagnostico

El centro cuenta con tres puntos de acceso, independientes y separados para el control de ingreso de peatones y vehículos por la vía que comunica los municipios de Chicoral y Espinal, la cual se encuentra en normal estado de conservación. En cada sector se tienen espacios disponibles para el parqueo, en las áreas de los costados de la vía se tiene área libre la cual es usada para el parqueo transitorio de vehículos que ingresan a este centro.

La vía de acceso cuenta con señalizaciones verticales y horizontales y reductoras de velocidad.

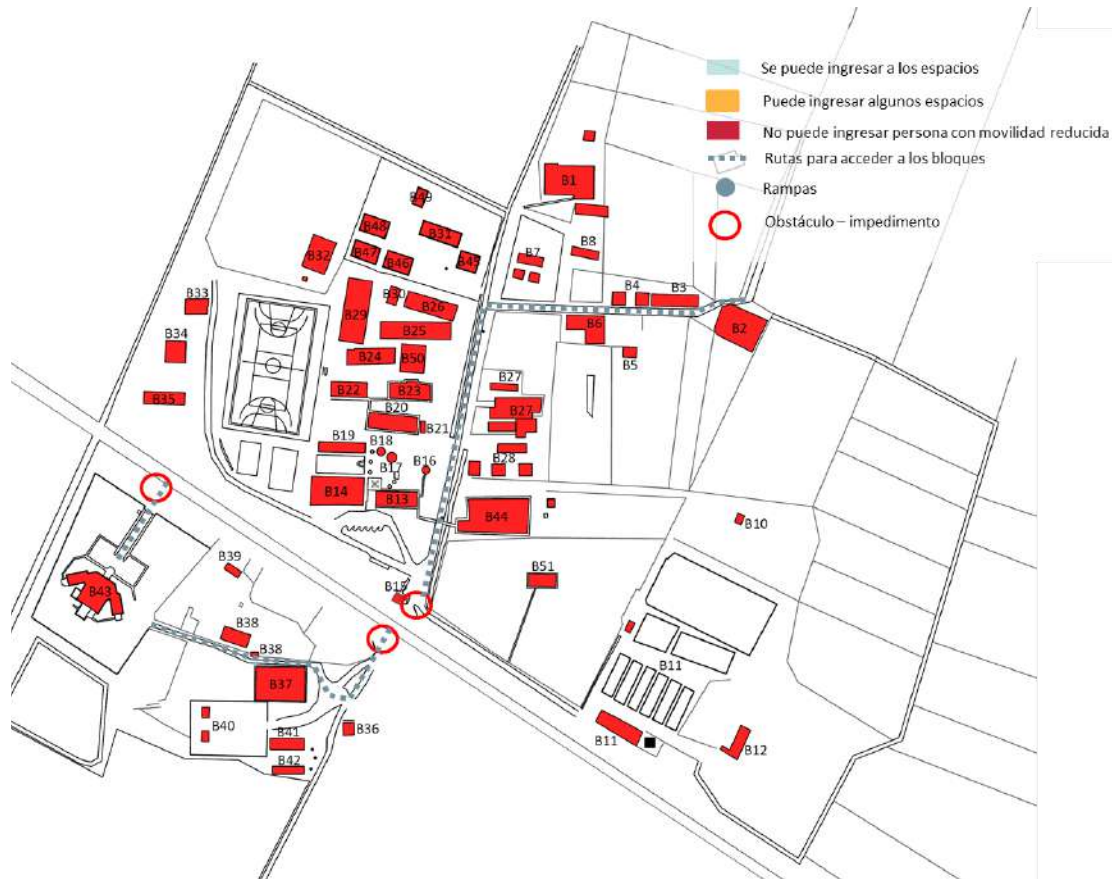
Ilustración 324 Accesibilidad del Centro
Fuente: Equipo Diagnostico

Las condiciones de accesibilidad del centro para personas con movilidad reducida son críticas debido a que las vías internas no se encuentran pavimentadas y no permite el desplazamiento desde el acceso al centro hacia los diferentes bloques, además de las condiciones topográficas del terreno por lo tanto no hay acceso a ninguno de los espacios de formación, apoyo y administrativos. El centro cuenta con 1 baño para personas con movilidad reducida que se encuentra en el bloque 44.

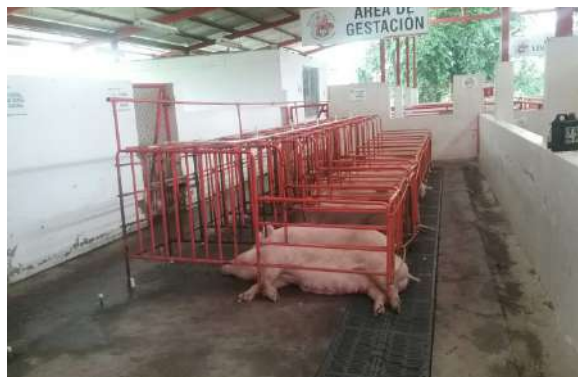
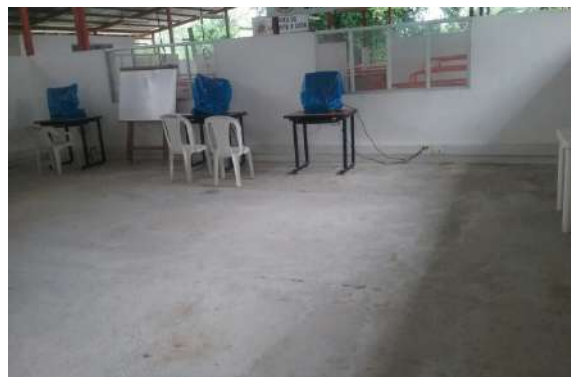
Ilustración 328. Espacio 8 y 7 Bloque 1
Fuente: Equipo diagnóstico

En el área del andén perimetral del bloque se observan algunas grietas o fisuras. Los muros en general son en mampostería con acabado de pintura sobre pañete, los espacios propios de porcicultura cuentan con algunas divisiones elaboradas en tubos metálicos empotrados en el muro, estas divisiones permiten separar espacios de acuerdo a su función y son muros de media altura. En algunos espacios como la oficina, la bodega y las baterías sanitarias los muros cuentan con una altura de 2.30 m y se encuentran en adecuadas condiciones de conservación y mantenimiento. La cubierta en el sector donde se encuentra concentrada la mayor actividad de la unidad de porcicultura cuenta con una estructura metálica y teja termo acústica en aparente buen estado de conservación en los otros espacios la materialidad de la cubierta es variable entre teja de asbesto cemento y lamina de zinc. La materialidad del bloque presenta fallos de mantenimiento en la carpintería metálica de puertas y ventanas, así como en los corredores de acceso y perímetro.

En los espacios del área de porcicultura se presenta deterioro normal por el uso sin embargo está en adecuadas condiciones. Se recomienda realizar mantenimiento correctivo y preventivo a las áreas afectadas.

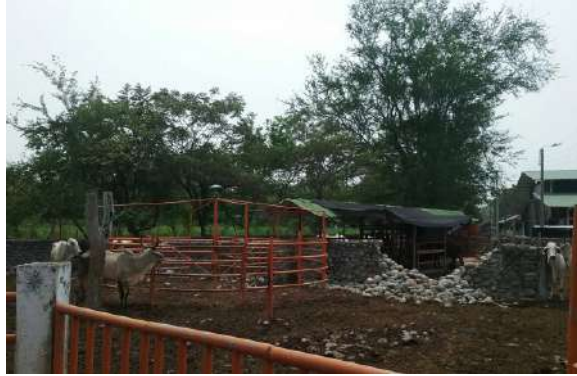
Ilustración 334. Detalle muro interior Bloque 2
Fuente. Equipo Diagnostico

En el momento de la visita se pudo evidenciar que una parte de un muro al interior se encontraba derrumbada como evidencia falta de cubierta en una zona del corral la cual estaba cubierta con poli sombra.

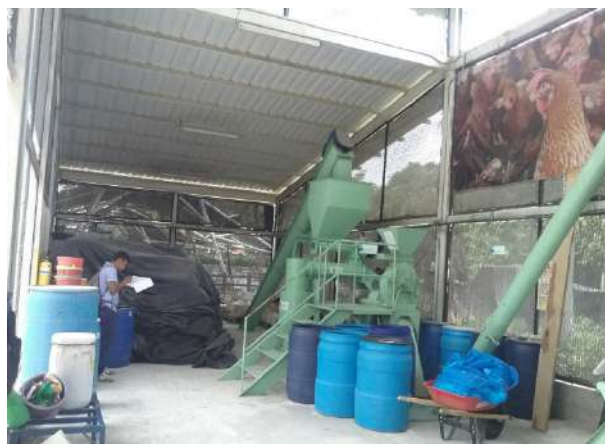
Ilustración 338. Bloque 3
Fuente equipo diagnóstico

El confort básico de este bloque se encuentra en condiciones óptimas ya que sus cerramientos son en malla eslabonada permiten una adecuada iluminación y ventilación natural. La materialidad se encuentra en buenas condiciones generales, su estructura es en perfilería, cubierta en teja termo acústica en condiciones adecuadas para su funcionamiento, el piso es en placa de concreto la que permite un óptimo desarrollo y manejo de las maquinas allí utilizadas.

En general este bloque presenta óptimas condiciones de materialidad en muros, pisos, cubierta, puertas y ventanas, no presenta daños notables y se evidencia constante mantenimiento. Se recomienda seguir realizando mantenimiento preventivo con el fin de conservar las condiciones actuales.

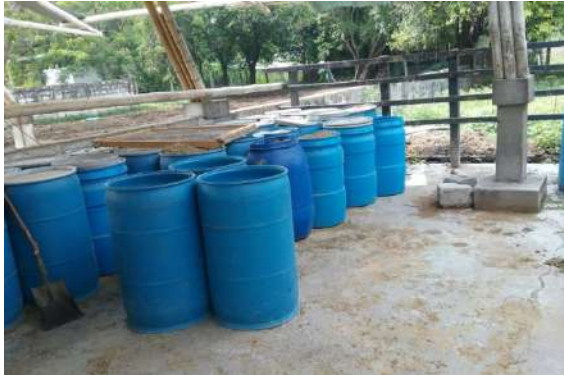
Ilustración 345. Espacio 1 Bloque 4
Fuente Equipo Diagnostico

Este bloque está conformado por dos secciones de espacios tipo corrales para el hábitat de animales, cuenta con muros hasta media altura en mampostería los cuales presentan aberturas tipo calado en la parte inferior, los muros presentan desgaste debido al uso constante, cuenta con algunas pilastras donde se apoya la estructura de la cubierta, esta estructura es en guadua y requiere mantenimiento por daños parciales, la cubierta es en teja termo acústica en aparente buen estado de conservación.

Los pisos se encuentran con acabado de afinado en hormigón de concreto y son apropiados para su funcionamiento, en algunas áreas presentan deterioro.

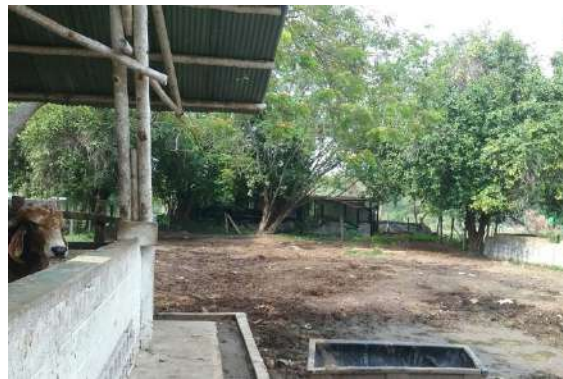
Ilustración 343. Espacio 2 Bloque 4
Fuente Equipo Diagnostico

El espacio numero 2 donde se encuentra el corral de producción ganadera es un espacio abierto de suelo natural, con presencia de vegetación este cuenta con un cerramiento en cerca apropiado para su uso.

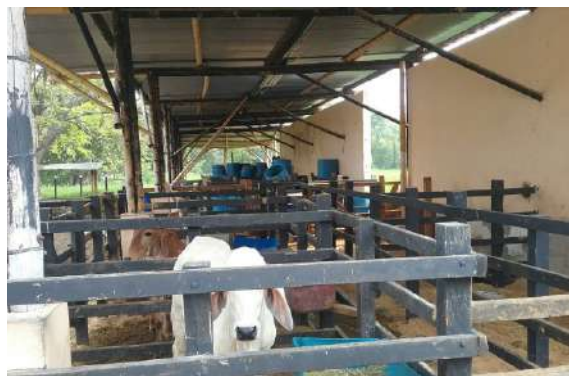
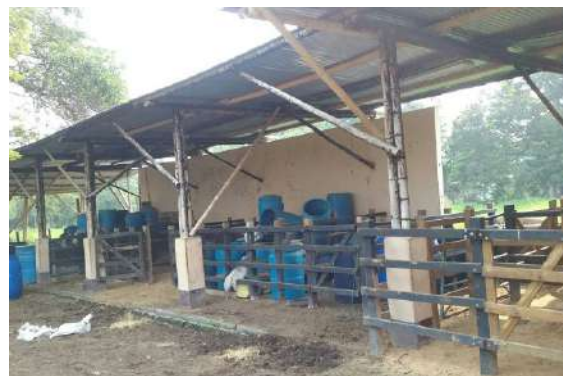
Ilustración 351. Espacio 3.
Fuente. Equipo de diagnóstico.

Además este bloque también cuenta con un espacio de corrales los cuales están conformados por un muro en mampostería de una altura aproximada de 2.20 mts con acabado de pintura sobre pañete, presenta algunas columnetas en guadua de media altura sobre las cuales se levanta la estructura de la cubierta, esta requiere mantenimiento debido al deterioro causado por el uso constante; la cubierta es en teja de zinc y cuenta con cerramiento de cerca en madera y piso en tierra apropiado para el uso de los animales que allí se encuentran.

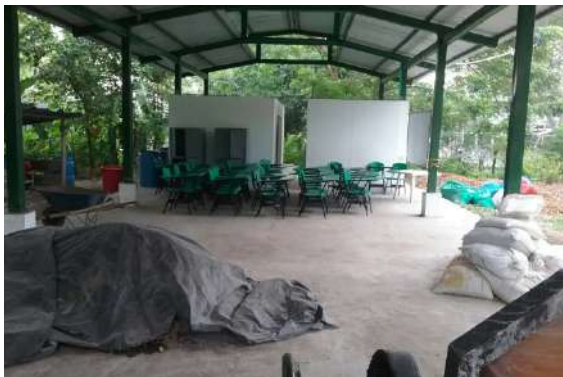
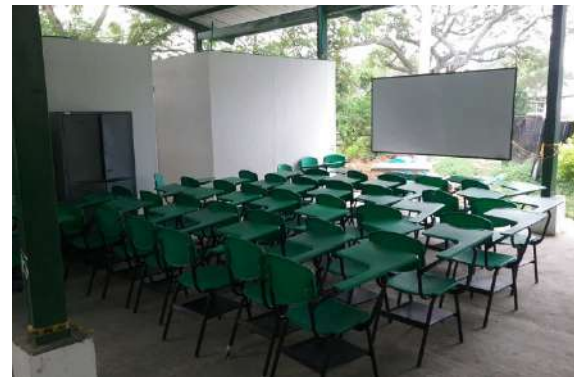
En el momento de la visita el bloque se encontraba en obra por tal motivo no estaba en uso, sin embargo se pudo ingresar a todos los espacios. El espacio 1 – Ambiente de socialización cuenta con pisos en concreto pulido, columnas en madera sobre pedestales de concreto, estructura de cubierta también en madera y teja termo acústica, toda la materialidad en buen estado de conservación debido a que fue construido recientemente y al evidente mantenimiento.

Ilustración 369. Espacio 1 – Ambiente de socialización.
Fuente: Equipo de diagnóstico.

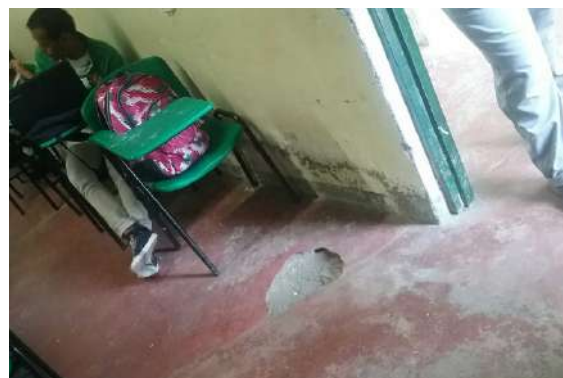
El espacio 3 – Ambiente de socialización presenta regulares condiciones de materialidad en general. Los pisos son en concreto pulido y presenta daños considerables como grietas y huecos debido al uso constante y a la falta de mantenimiento. Los muros presentan acabado de pintura sobre pañete con deterioro debido al uso y a la humedad. La teja que cubre este espacio es termo acústica y se encuentra en adecuadas condiciones. Las ventanas y puertas son metálicas con daños parciales. Los demás espacios presentan condiciones regulares de materialidad.

Ilustración 387. Espacio 3, detalle del desgaste en piso y muro.
Fuente: Equipo de diagnóstico

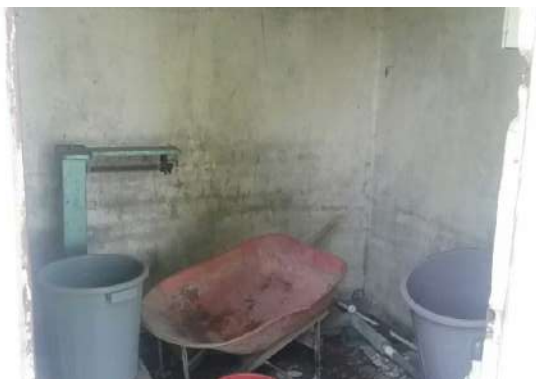
Ilustración 388. Espacio 6.
Fuente: Equipo de diagnóstico.

El confort de este bloque es adecuado para el desarrollo de actividades aunque la ventilación se ve afectada por la falta de mantenimiento, lo que afecta los basculantes en ventanería.

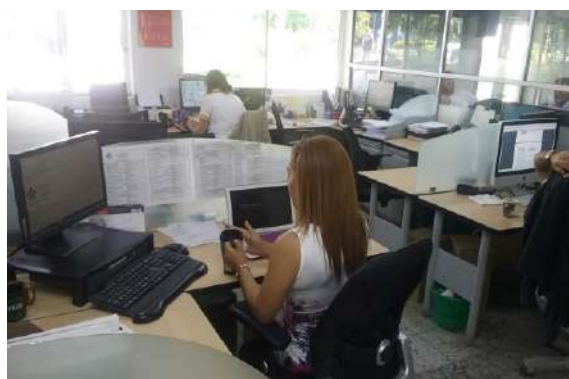
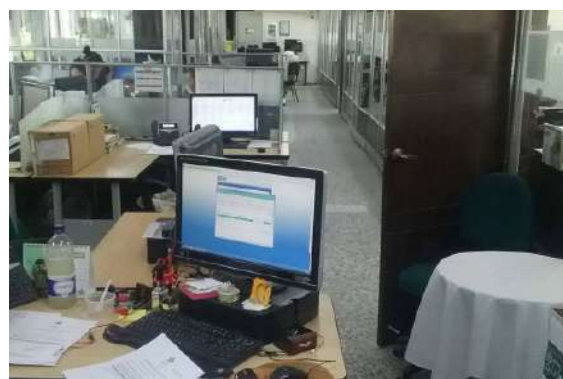
Ilustración 393. Áreas administrativas.
Fuente. Equipo de diagnóstico.

Este bloque corresponde a una construcción de un solo nivel con muros en mampostería con acabado de pintura esta presenta cierto deterioro en la parte baja del muro, sus ventanas y puertas son en aluminio y vidrio en aparente buen estado de conservación; en el espacio interior se divide el espacio en varios módulos los cuales son separados por paneles de aluminio y vidrio estos son apropiados para su uso, los pisos del interior del espacio cuentan con enchape tipo cerámica en aparente buen estado de conservación, el área del andén del perímetro es en hormigón de concreto, este presenta algunas grietas y fisuras, la cubierta de este bloque es en teja termo acústica a dos aguas en el interior del espacio tiene cielo raso y este requiere mantenimiento debido a que presenta deterioro.

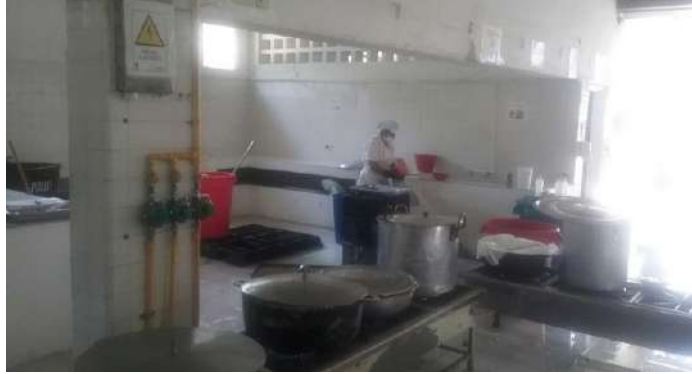
Ilustración 399. Bloque 14 y Espacio 2
Fuente: Equipo diagnóstico

La materialidad de los espacios de servicios generales presenta daños parciales debido al uso contante, el acabados de pisos y de muros es tableta cerámica a la cual falta hacerle mantenimiento preventivo y correctivo. Estos muros presentan calados para apoyo a la ventilación Los comedores se encuentran en adecuadas condiciones de materialidad, los pisos son en tableta cerámica, los muros presentan acabado en pintura sobre pañete. Las puertas y ventanas son metálicas y requieren mantenimiento ya que presentan daños parciales en su acabado. Su cubierta en teja termo acústica sobre estructura metálica presenta buenas condiciones y al igual requiere seguir planteamiento de diagnóstico de mantenimiento.

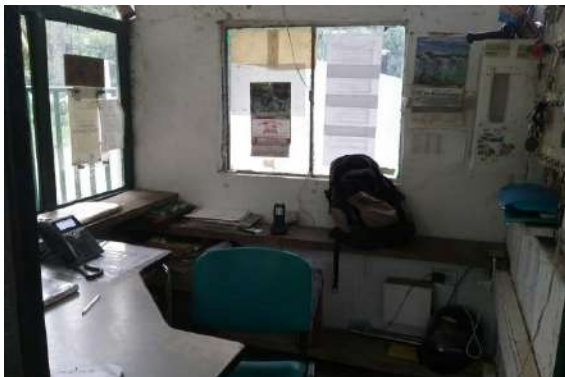
Ilustración 405. Espacio 1 – Portería.
Fuente. Equipo de diagnóstico.

Los espacios de este bloque son de servicios generales y su materialidad es de muros en concreto con pintura sobre mampuesto, la ventanería es en cepa de guadua con entramado de guadua igualmente como elemento de ventilación, esta estructura así mismo soporta la cubierta de manera externa a los muros y conservando una altura así como una morfología adecuada para garantizar el confort interior, sin embargo cabe anotar que requiere intervención de mantenimiento y adecuación en muros y pisos ya que presentan una evidente falta de mantenimiento en estos elementos

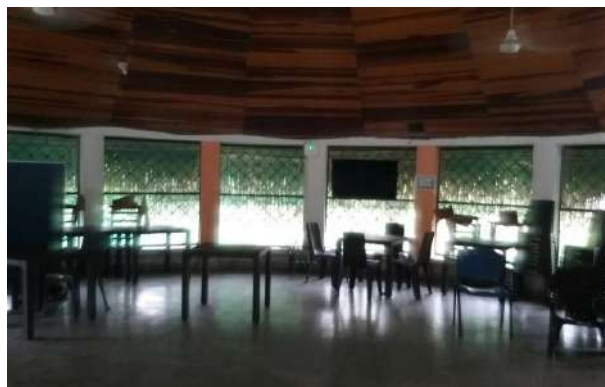
Ilustración 409. Foto interior del bloque.
Fuente: Equipo de diagnóstico.

La construcción está compuesta por una estructura en madera que sostiene la cubierta en palma seca con cielo raso de machimbre lacado, con pisos en concreto pulido y muros antepechos en mampostería con pintura sobre pañete para lo que se aconseja realizar mantenimiento al exterior de estos, la carpintería es metálica y se encuentra en buenas condiciones.

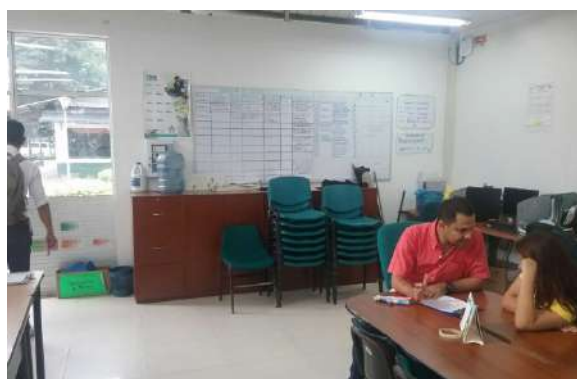
Ilustración 420. Espacio 1.
Fuente equipo de diagnóstico.

Este bloque cuenta con adecuadas condiciones de materialidad. Su estructura es tipo pórtico con muros de mampostería y acabado de pintura sobre pañete con cierto deterioro por uso constante y humedades presentes en la parte baja de los muros; los pisos son en enchape cerámico, se encuentran en adecuadas condiciones de conservación y mantenimiento y son apropiados para su funcionamiento, la cubierta es en teja termo acústica tipo bóveda sobre estructura en perfilería metálica en aparente buen estado de conservación, las ventanas cuentan con marcos en aluminio y vidrio en adecuadas condiciones de conservación el andén perimetral del bloque es en hormigón de concreto y presenta algunas fisuras.

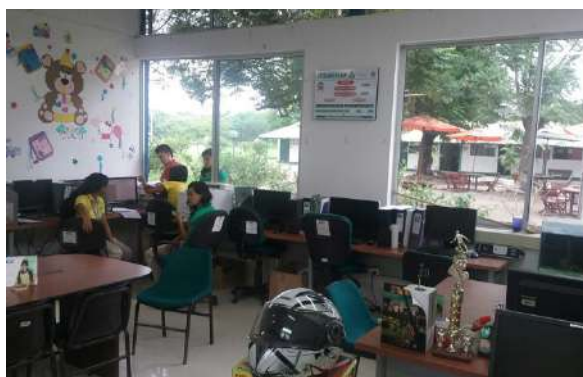
Ilustración 421. Espacio 1 – Sena empresa.
Fuente: Equipo de diagnóstico.

La materialidad de los espacios de formación de estos bloques en general presenta adecuadas condiciones, sin embargo todos presentan deterioro en el acabado de muro debido a humedades, al uso constante y a la falta de mantenimiento. El espacio 4 también presenta deterioro en la pintura de la puerta. Se recomienda realizar mantenimiento periódico para mejorar las condiciones actuales.
