DIAGNÓSTICO I N T E G R A L

EL ESPINAL / Vol. 2

Centro agropecuario la granja

SERVICIO NACIONAL DE APRENDIZAJE - SENA

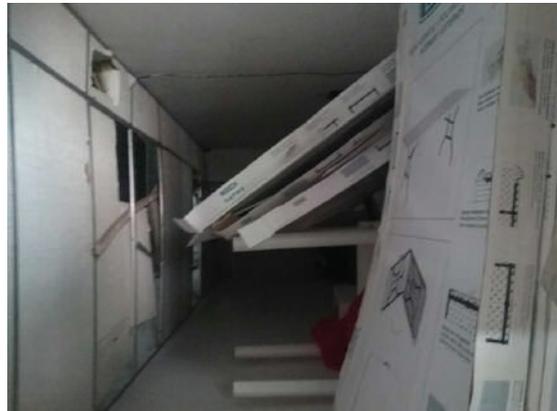
Ilustración 16. Espacio 6.
Fuente. Equipo de diagnóstico.

En el espacios 6 – deposito el cielo raso está en muy mal estado ya que las láminas se encuentran rotas. La circulación perimetral cuenta con piso en concreto en buen estado.

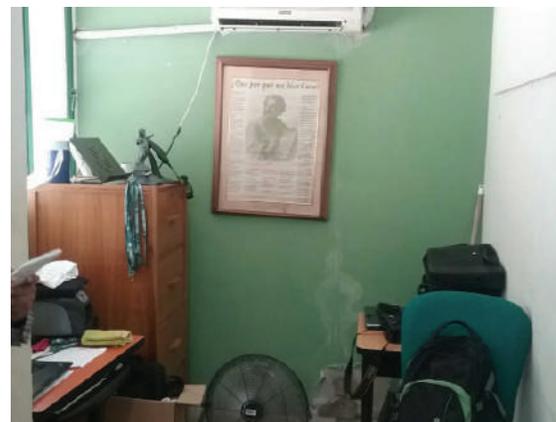
Ilustración 23. Espacio 7.
Fuente. Equipo de diagnóstico.

Los dos espacios administrativos del bloque presentan condiciones adecuadas de materialidad en general, sin embargo presentan deterioro en acabado de muros por humedades. Los pisos son en tableta cerámica, muros con acabado de pintura sobre pañete, cielo raso en láminas de icopor en el espacio 2 y acabado de pintura sobre pañete en el espacio 7. Las condiciones de materialidad de puertas y ventanas son adecuadas para los espacios.

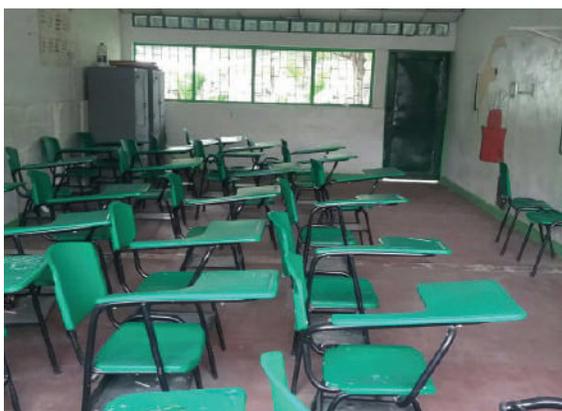
Ilustración 31. Espacio 2.
Fuente. Equipo de diagnóstico

Las condiciones de materialidad en general son adecuadas. Los espacios 1 y 2 presentan deterioro en pisos y acabado de muros por uso y falta de mantenimiento. En el espacio 2 se presenta deterioro en la pintura de la puerta y malas condiciones de las láminas de drywall del cielo raso.

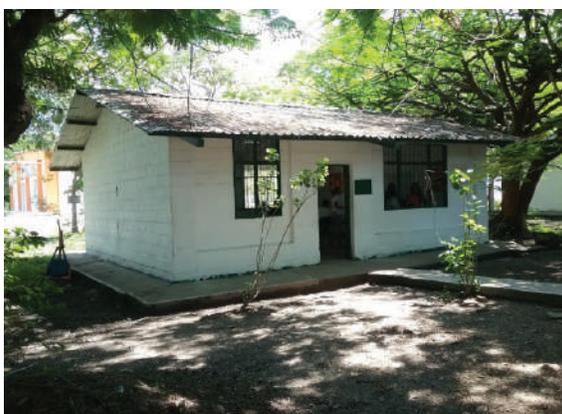
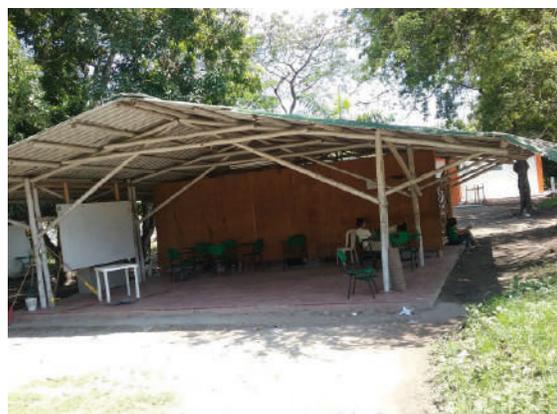
Ilustración 52. Bloque 28.
Fuente. Equipo de diagnóstico

El bloque 28, sitúa ambientes de formación en proceso de alimentos y control ambiental, consta de 10 espacios, las condiciones de materialidad del bloque son precarias y presentan condiciones parciales en muros, pisos y cubiertas así mismo en ventanas y puertas, lo que evidencia falta de un adecuado mantenimiento, el confort es parcial ya que se evidencio fallos en las áreas de iluminación y ventilación en los ambientes de formación, cabe anotar que en las áreas de formación de los espacios 9 y 10 no se encuentran con las condiciones de cerramientos adecuadas para el desarrollo de esta formación.

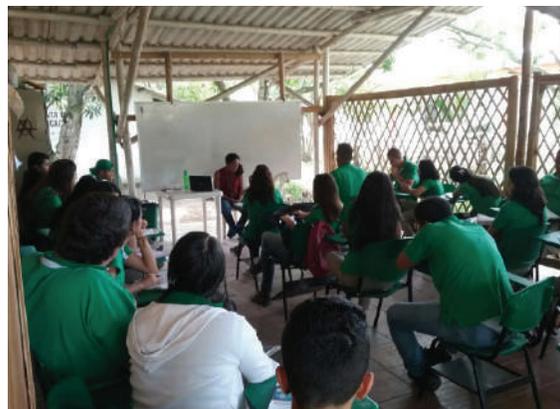
Ilustración 55. Espacio 10.
Fuente. Equipo de diagnóstico.

En los espacios 9 y 10 corresponden a espacios de formación abiertos no cuenta con muros de cerramiento, cuentan con una división en madera, pisos en cerámica una estructura en guadua de columnas sobre la cual se soporta la cubierta, la cubierta es en teja termo de zinc.

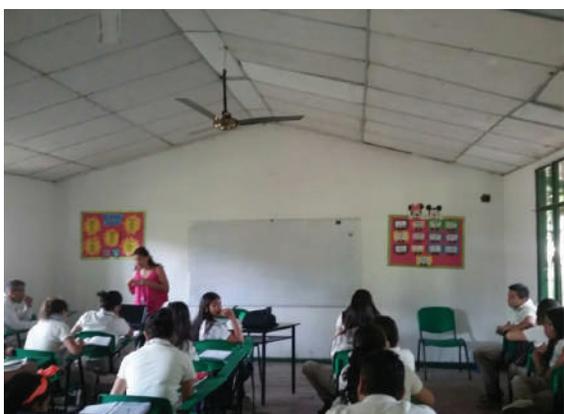
Ilustración 56. Espacio 5.
Fuente. Equipo de diagnóstico

En los espacios 5 y 7 son espacios de formación de similares características constructivas a las descritas anteriormente, estos espacios no cuentan con cielo raso su cubierta es en teja termo acústica con estructura metálica, muros en mampostería pintados, carpintería metálica con reja de seguridad exterior, pisos en cerámica, espacios apropiados para su funcionamiento,

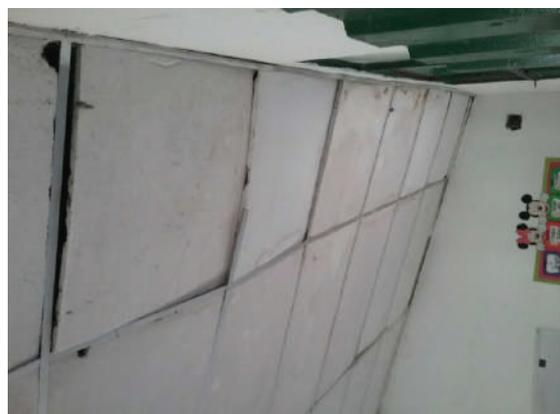
Este bloque se compone de cuatro módulos de formación, el primero de ellos donde se ubican los espacios de formación 1, 2, 3 y 4 es una construcción de un nivel de muros en mampostería recubierta en pintura tipo vinilo con secciones de ladrillo tipo calado en el marco de sus ventanas, en el perímetro del bloque se tiene un acabado de hormigón de concreto el cual presenta algunas áreas rotas con grietas y fisuras, en el interior de los espacios se tiene un acabado en cerámica en adecuadas condiciones de conservación y adecuadas para su uso, la ventanería y puertas son en periferia metálica y vidrio en adecuadas condiciones de conservación y mantenimiento la cubierta es en teja termo acústica con estructura metálica y cielo raso el cual presenta cierto deterioro.

Ilustración 57. Espacio 5, detalle de cielo raso.
Fuente. Equipo de diagnóstico.

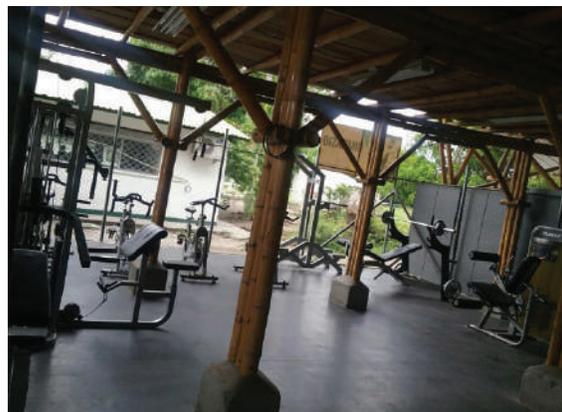
Ilustración 64. Espacio 4.
Fuente. Equipo de diagnóstico.

En los espacios 3 y 4 se encuentran espacios de apoyo los cuales son abiertos, no tienen ningún cerramiento sus pisos son en cerámica y a lo largo de esos espacios se encuentran distribuidos los dados de concreto sobre los cuales está soportada la estructura de guadua de la cubierta, esta es en teja termo acústica. Y se observa en adecuadas condiciones de conservación y mantenimiento. A el espacio numero 2 donde se ubica la bodega se accede mediante una escalera a la cual le hace falta un peldaño por lo cual requiere mantenimiento.

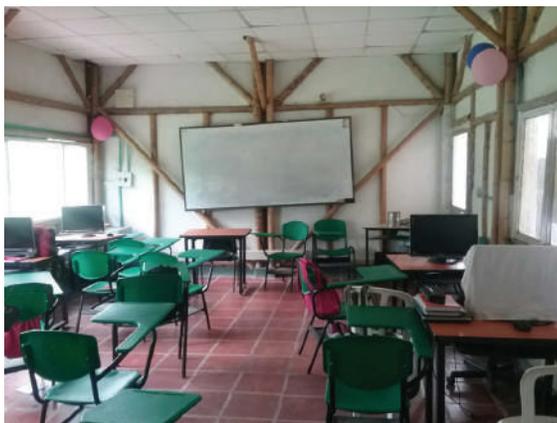
Ilustración 65. Espacio 5.
Fuente. Equipo de diagnóstico.

El espacio número 5 es una construcción en guadua con muros de superboard entre estructura de guadua con acabado rustico y con pintura, su carpintería es metálica y en estructura en guadua y cuenta con sistema de aire acondicionado, los pisos en cerámica en adecuadas condiciones de conservación y mantenimiento materiales apropiados para su uso

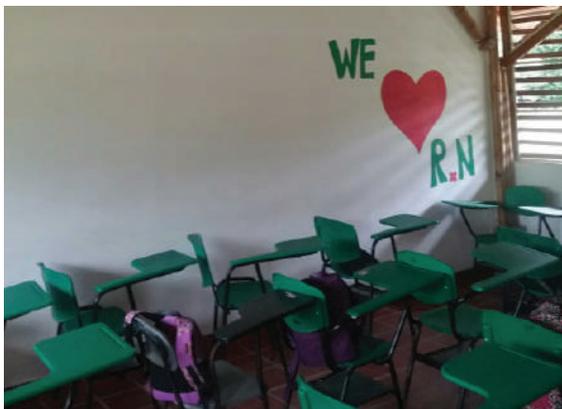
Ilustración 74. Espacio 1.
Fuente. Equipo de diagnóstico.

Los ambientes de formación presentes en el bloque cuentan con la misma materialidad. Estructura en guadua y muros en drywall, el acabado de pisos es tableta cerámica en buenas condiciones, acabado de muros en pintura sobre el muro de drywall también en adecuadas condiciones de mantenimiento, no cuenta con cielo raso. En general presentan apropiadas condiciones de materialidad para el desarrollo de las actividades propias de los espacios.

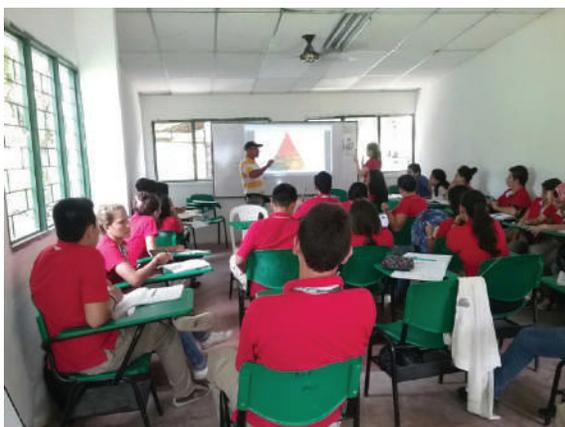
Ilustración 84. Espacio 2.
Fuente. Equipo de diagnóstico.

En los ambientes de formación se logró evidenciar que en general todos presentan una falencia en materialidad y presentan daños parciales en muros y pisos los cuales presentan condiciones de humedad y grietas, además demuestra en general un descuido y falta de mantenimiento, así como falencias en las redes eléctricas y hidrosanitarias del bloque.

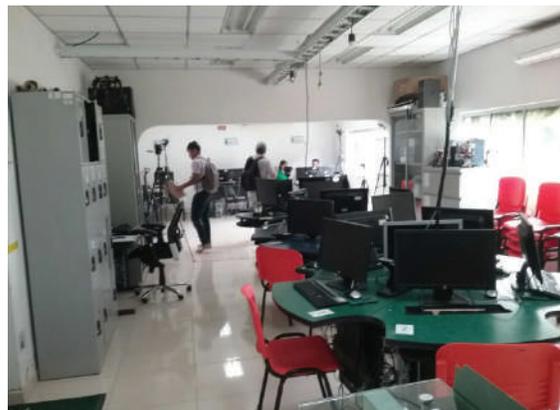
Ilustración 91. Espacio 4.
Fuente. Equipo de diagnóstico.

Este bloque es una construcción de un nivel sus muros son en mampostería con acabado de pintura sobre pañete, se evidencia deterioro en la parte baja de los muros, aparente humedad. Los pisos de todos los espacios de este bloque se encuentran con acabado en cerámica en adecuado estado de conservación, la carpintería en general es en aluminio y se encuentra en aparente buen estado de conservación, la cubierta es a dos aguas en teja termo acústica, en el interior de los espacios con cuenta con cielo raso el cual se observa en aparente buen estado de conservación, las baterías sanitarias cuentan con acabado en enchape cerámico en muros y pisos, materiales apropiados para su uso.

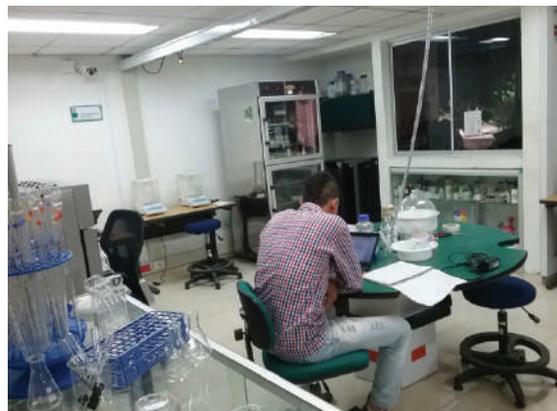
Ilustración 93. Espacio 9.
Fuente. Equipo de diagnóstico.

La ventilación natural es adecuada en este bloque a excepción del espacio 9 que muestra un déficit de 21%, igualmente ahí que nombrar que la ventilación se da de manera artificial en todas las zonas del bloque.

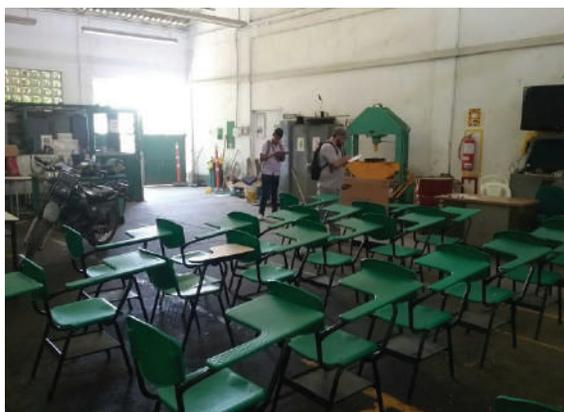
Ilustración 102. Espacio 1.
Fuente. Equipo de diagnóstico.

El bloque 37, sitúa el edificio de mecanización el cual consta de ambientes de formación, divididos en 6 espacios, que evidencian falta de mantenimiento, presentan fallas en redes eléctricas, cuentan con ventiladores de techo que requieren mantenimiento ya que no todos funcionan plenamente

Este bloque corresponde a espacios de formación ubicados en el primer nivel con una cubierta en común de doble altura la cual permite el paso del aire por la parte superior de todos los espacios, en general los muros son en mampostería con acabado de pintura sobre pañete en el interior de los espacios. En general requieren mantenimiento debido a que presentan deterioro, algunos espacios cuentan con secciones de ventanas de ladrillo tipo calado la carpintería es metálica, los pisos tanto al interior de los espacios como en el perímetro del bloque son en hormigón de concreto, estos presentan deterioro como grietas y fisuras localizado en su mayoría en el área de las juntas la cubierta es seccionada en dos alturas en teja asbesto de cemento soportada en cercha metálica.

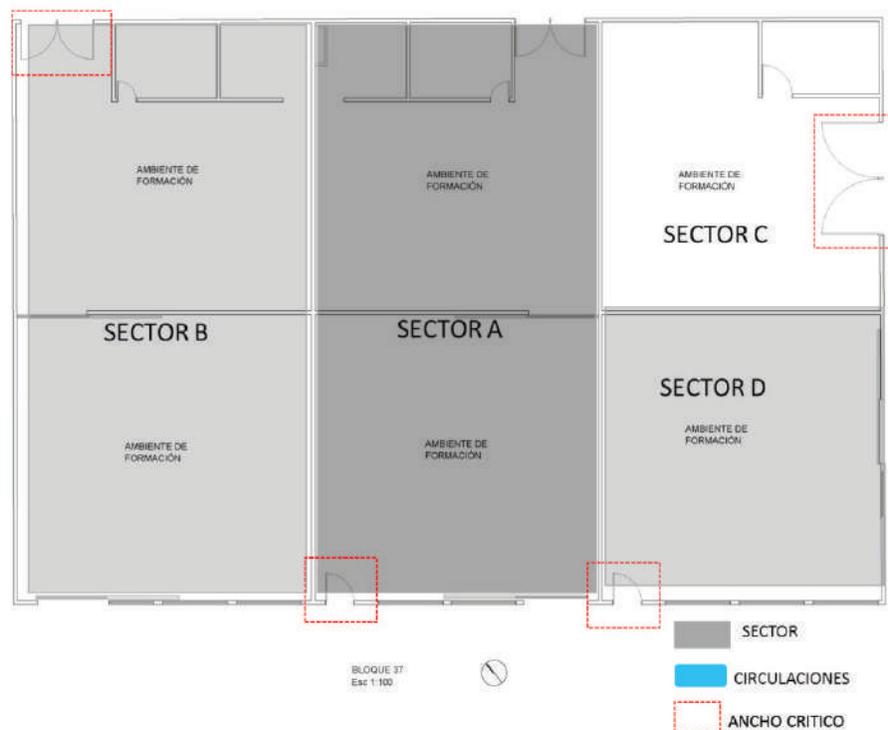
Ilustración 106. Análisis de circulación

En los espacios de formación de este bloque, el porcentaje de ventilación es significativamente bajo de acuerdo a la ventilación sugerida por las fichas estándar para espacios de formación. Lo cual en el clima de este municipio es bastante relevante para las condiciones de confort de los espacios de formación.

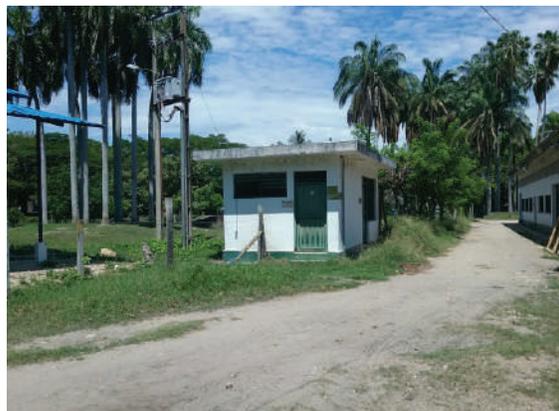
El Bloque 38, se desarrolla en un nivel, y sitúa un depósito de materiales cuyas condiciones de materialidad son óptimas, además se conforma por una planta eléctrica cuya materialidad se encuentra en condiciones parciales demostrando falta de mantenimiento en sus elementos. Constan de muros en mampostería con pintura sobre pañete, pisos en placa de concreto afinado, cubierta en teja termo acústica y puertas metálicas, además las condiciones de confort son óptimas para el uso de estos espacios.

Ilustración 109. Fachada Planta eléctrica Boque 38.
Fuente: Equipo diagnóstico

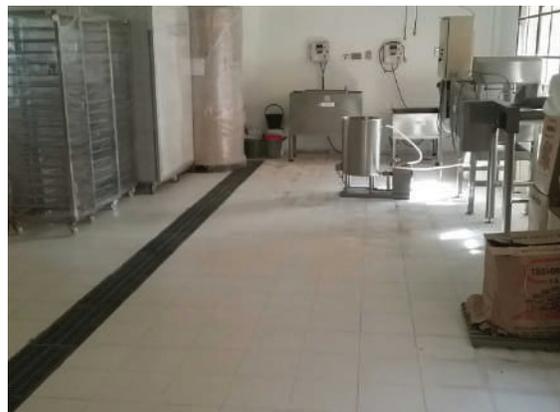
Ilustración 133. Espacio 12.
Fuente. Equipo de diagnóstico.

concreto afinado apropiado para su funcionamiento. Los muros son en mampostería con acabado de pintura sobre pañete en algunas áreas se encuentra deteriorada y requiere mantenimiento la carpintería de los espacios es metálica las ventanas cuentan con sus vidrios la cubierta es en teja de asbesto cemento, y algunos aleros en teja de zinc soportada en estructura metálica. En aparente buen estado de conservación.

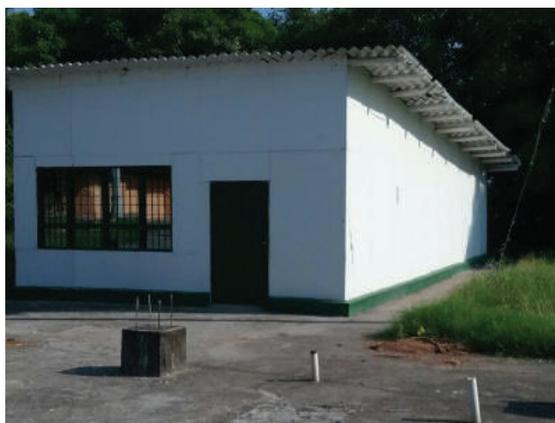
Ilustración 149. Bloque 49.
Fuente. Equipo Diagnostico

Este bloque es una construcción de un solo nivel, de planta regular y un solo espacio cuyo uso es de depósito, los muros tanto al interior como al exterior son en superboard, la ventanería es metálica con vidrio, la cubierta es a un agua con pendiente pronunciada en teja de fibrocemento. Cuenta con adecuado nivel de conservación de acuerdo a su uso, se recomienda seguir instrucciones del plan de mantenimiento del centro.

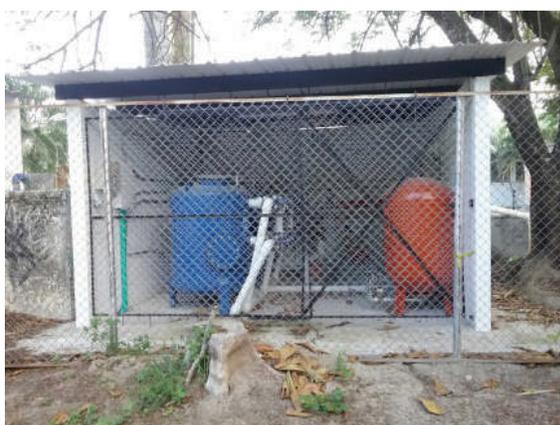
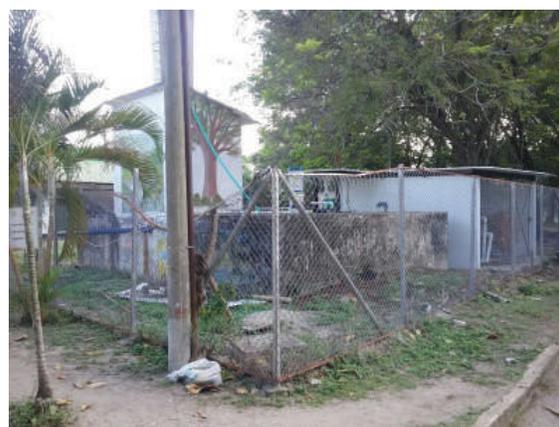
Ilustración 152. Bloque 50.
Fuente. Equipo Diagnóstico

Este bloque cuenta con un cerramiento general en malla eslabonada y las casetas donde se ubican las bombas son en muros de mampostería con pintura sobre pañete, en los espacios de este bloque se encuentran localizadas las bombas y Pozo profundo, la estructura del cerramiento presenta deterioro por oxidaciones y algunas secciones presentan grietas, cabe anotar que se requiere mantenimiento.
