Evaluación aparatos sanitarios para movilidad reducida

5.9 Exteriores

6.2 Plano general del centro agropecuario la granja.

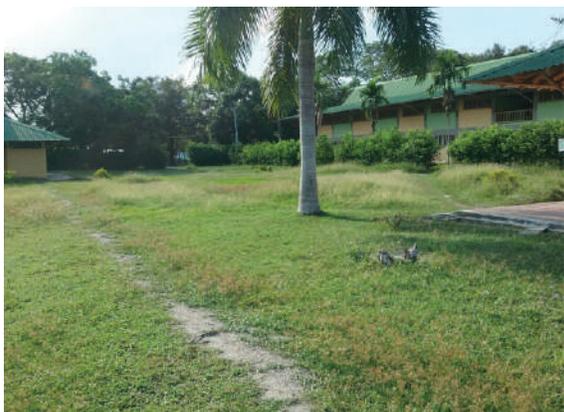
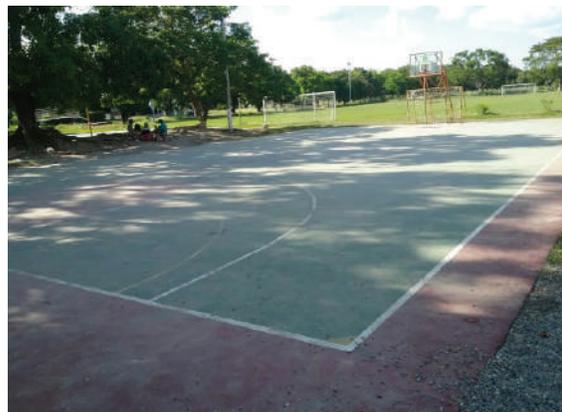
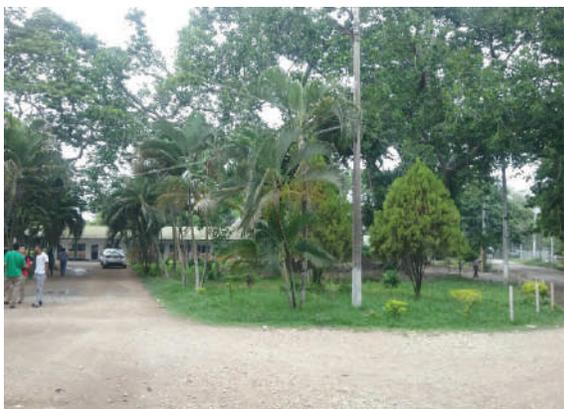
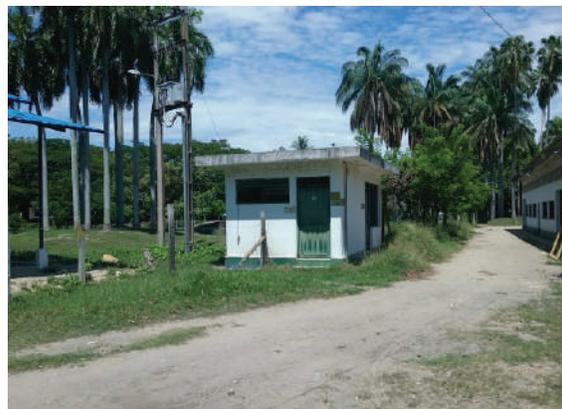
Ilustración 157. Espacio exterior
Fuente equipo Diagnostico

En el Centro se registran 17 espacios exteriores ubicados en la primera planta del centro estas áreas corresponden, zonas verdes, zonas duras, canchas deportivas, el estado de la materialidad de estos espacios, en general requiere mantenimiento e intervención debido a que no cuenta con las condiciones de materialidad adecuadas para los usos propuestos y/o han sufrido deterioro generado por la exposición directa a condiciones medio ambientales.

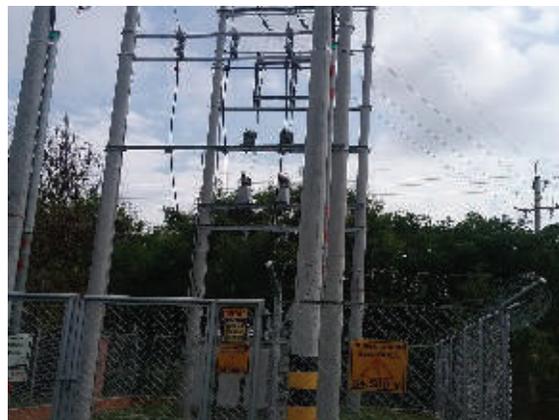
Ilustración 165 subestación.
Fuente. Equipo de diagnóstico.

Tres de las subestaciones internas son de tipo poste sencillo, 4 tipos poste con estructura en H y 1 tipo encapsulado. La subestación encapsulada no tiene protección en media tensión contra cortocircuitos, además la bóveda donde se aloja el transformador no es adecuada para soportar conflagraciones producto de fallos en el transformador (ver sección 20.4.1 del RETIE). Las subestaciones aéreas (sencillas y tipo H) tienen 3 seccionadores cortacircuitos y 3 descargadores de sobretensión cada una. A la fecha, a las subestaciones no se les había realizado un mantenimiento preventivo, esto hace que se acumulen residuos vegetales que pueden generar humedad y sulfatar las conexiones eléctricas.

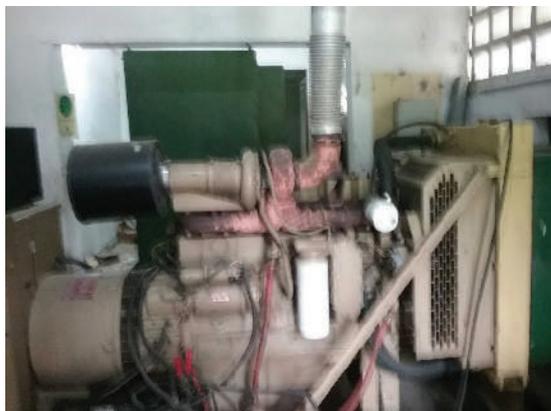
- Planta eléctrica de 150kva marca Busthers alternation, sin transferencia automática, el equipo no se ve en condiciones óptimas por falta de mantenimiento. Dicha planta suple los edificios administrativos, el casino, coordinación y biblioteca según lo informado por persona encargada de mantenimiento.

Ilustración 169 planta eléctrica.
Fuente. Equipo de diagnóstico.

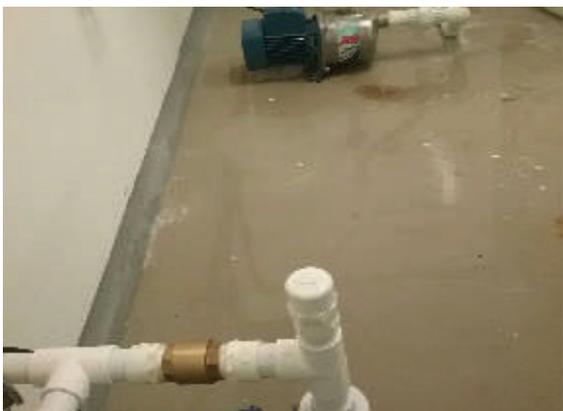
En los tanques de almacenamiento de agua hay 2 bombas de agua de 5HP en aparente buen estado, el tablero de control no tiene numeración de los circuitos. En la planta de tratamiento de agua potable hay 3 bombas de agua de 1HP cada una en aparente buen estado físico y mecánico.

Ilustración 170 bombas de agua pozo subterráneo.
Fuente. Equipo de diagnóstico.

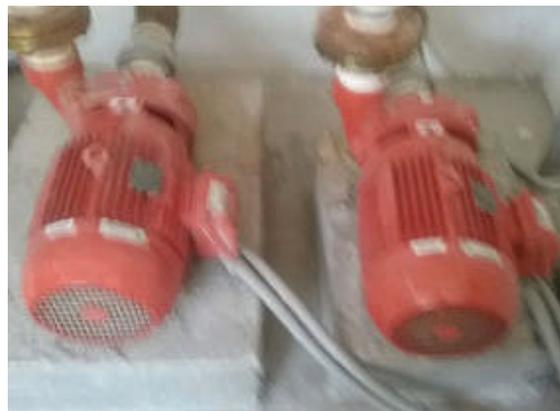
Ilustración 171 bombas de agua potable.
Fuente. Equipo de diagnóstico.

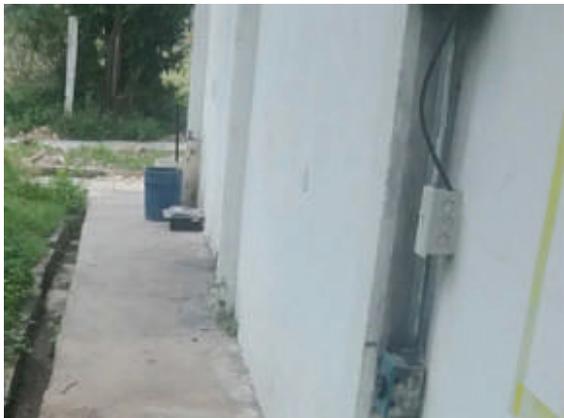
Se encuentran tomacorrientes ajustados en canaletas metálicas y tendidas desde el techo por medio de un conductor flexible. Los tomacorrientes en las canaletas son de color naranja, color utilizado para la red regulada, sin embargo, el edificio no cuenta con un sistema de red regulada.

Ilustración 173 tomacorriente trifásica.
Fuente. Equipo de diagnóstico.

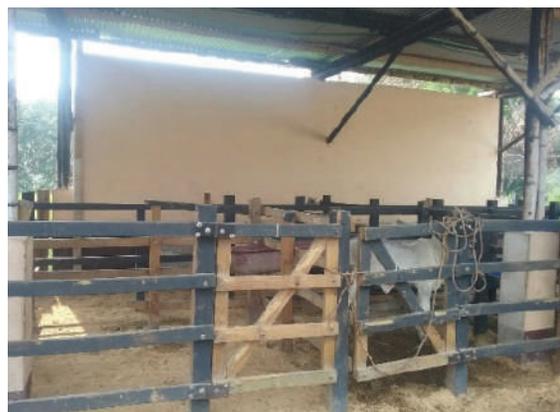
El bloque consta de 2 aulas construidas recientemente, el calibre y el tipo de conductores que alimentan el tablero de distribución debe revisarse. También posee una zona para ganado, las instalaciones en este espacio son destinadas para la iluminación del lugar y se encuentran canalizadas en tubería PVC expuesta a deformaciones.

Ilustración 179 tubería PVC expuesta.
Fuente. Equipo de diagnóstico.

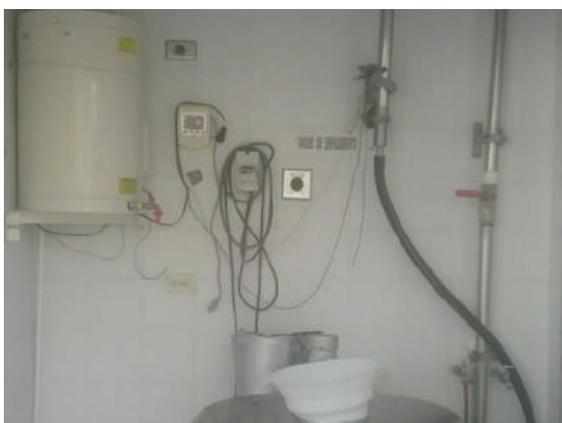
Hay instalados tomacorrientes normales en las áreas donde la instalación genera mayor vulnerabilidad de la persona al paso de la corriente, como lugares húmedos (Baños).

Ilustración 181 puntos de tomacorrientes.
Fuente. Equipo de diagnóstico.

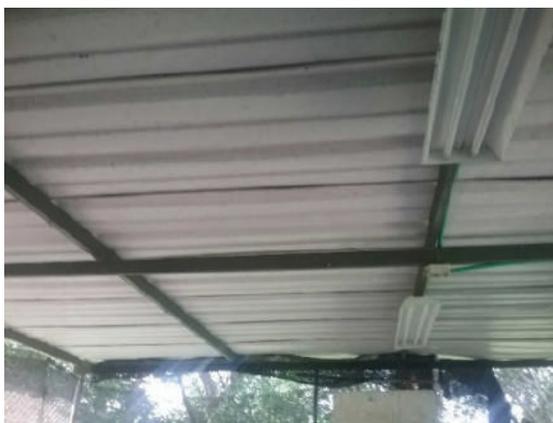
Iluminación fluorescente que se encuentra en aparente buen estado, buen funcionamiento. Se recomienda realizar mantenimiento.

Ilustración 187 lámpara fluorescente.
Fuente. Equipo de diagnóstico.

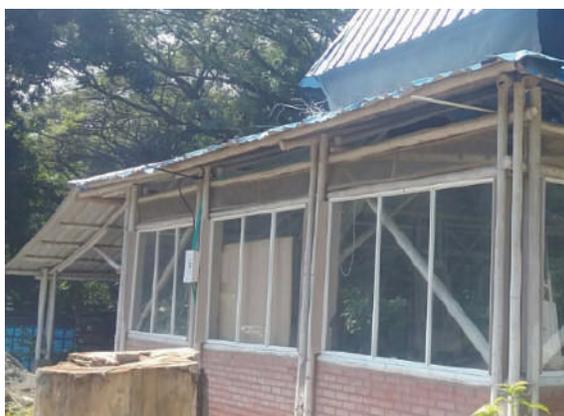
Se energiza desde red aérea de distribución por medio de un conductor antifraude que llega a un tablero trifásico. No cumplen sus circuitos el código de colores actual vigente para conductores aislados exigido en RETIE artículo 6 “SIMBOLOGÍA Y SEÑALIZACIÓN” (6.3 CÓDIGO DE COLORES PARA CONDUCTORES), no tienen la correcta marcación de circuitos ni el diagrama unifilar de la instalación como lo exige el RETIE ARTÍCULO 20°. REQUERIMIENTOS PARA LOS PRODUCTOS (20.23.1.4 Rotulado e instructivos).

Ilustración 188 ubicación tablero de distribución.
Fuente. Equipo de diagnóstico.

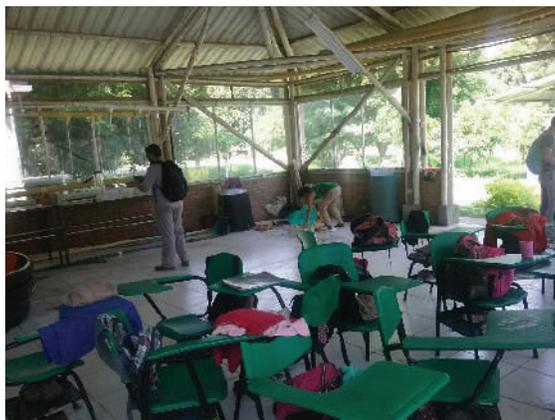
Se utiliza lámpara de tubo fluorescente para la iluminación interior. Hay que hacer mantenimiento a algunos puntos de iluminación, en general funcionan y se ven en buen estado.

Ilustración 191 Iluminación.
Fuente. Equipo de diagnóstico.

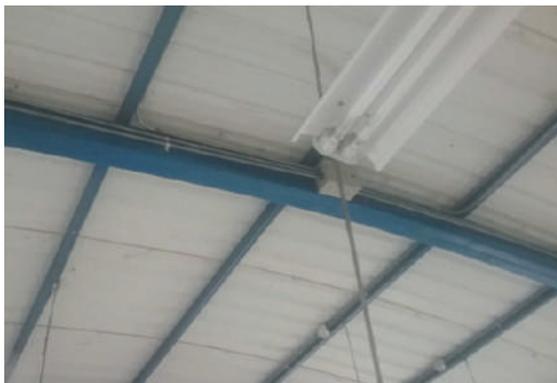
Se encuentra tubería emt sin marcar en franjas de color anaranjado de al menos 10 centímetros de anchas para distinguirla de otros usos, como se exige en RETIE artículo 20°. REQUERIMIENTOS PARA LOS PRODUCTOS (20.6 CANALIZACIONES).

Ilustración 206 tubería EMT sin marcar.
Fuente. Equipo de diagnóstico.

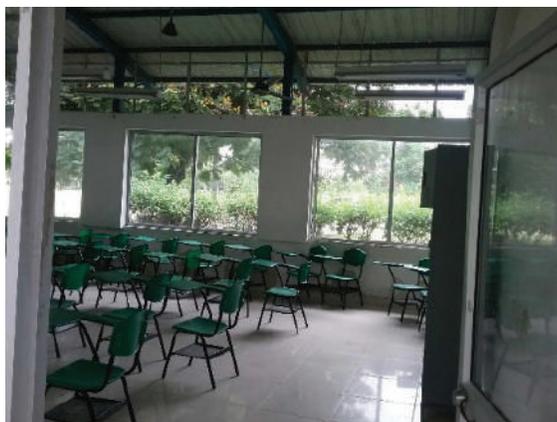
En los ambientes de formación se utilizan lámparas de tubo fluorescente tipo T8, se ven en buen estado, pero hace falta mantenimiento. En los pasillos externos al bloque se utiliza luminarias tipo farol con bombillo ahorrador de energía.

Ilustración 207 iluminación fluorescente.
Fuente. Equipo de diagnóstico.

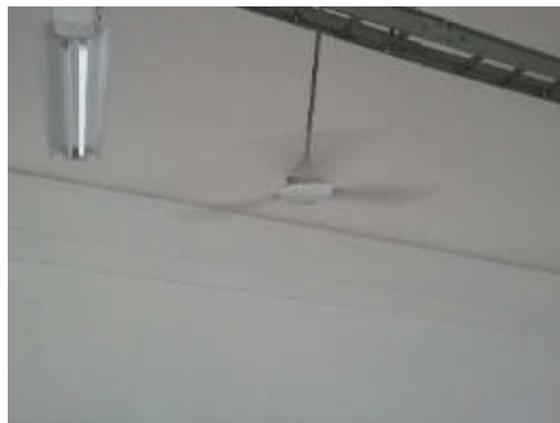
La sala de instructores que se encuentra en este bloque tiene iluminación con tecnología LED. Los otros espacios son iluminados con lámpara de tubo fluorescente, es necesario hacer mantenimiento (cambio de tubos y balastos) a algunas luminarias fluorescentes.

Ilustración 211 iluminación fluorescente.
Fuente: Equipo de diagnóstico.

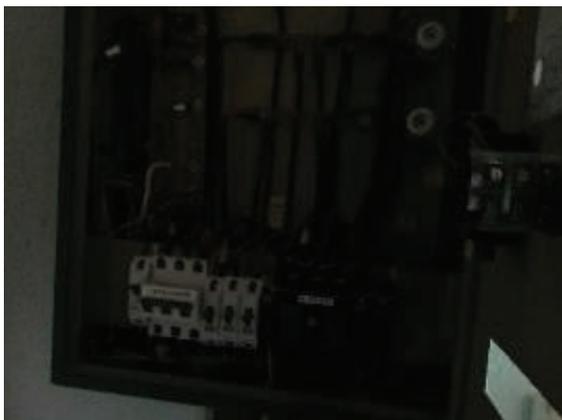
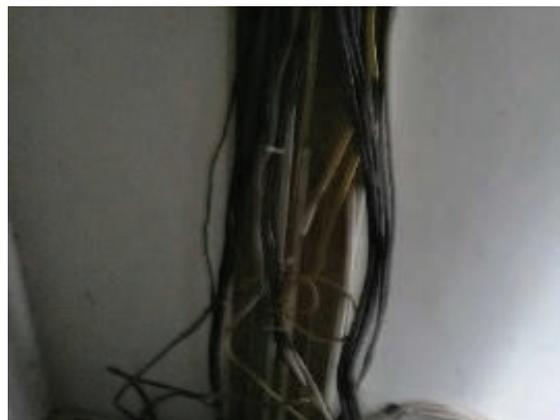
Los baños cuentan con instalaciones en buen estado. En el espacio junto a los baños se encuentran los equipos utilizados para la red regulada de la zona, los equipos se ven en buen estado, sin embargo el tablero desde el que se energiza la red regulada y algunos conductores al interior del tablero se ven en mal estado y no cumplen con las condiciones normativas. Los barrajes dentro del tablero se encuentran desprotegidos contra contacto directo. Los conductores que llegan al tablero están muy desorganizados la canaleta no tiene tapa.

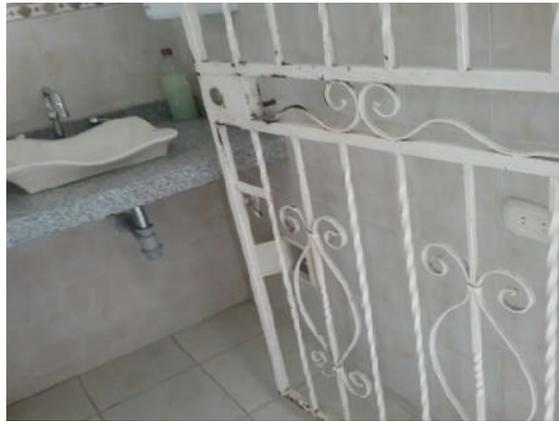
Hay instalados tomacorrientes normales en las áreas donde la instalación genera mayor vulnerabilidad de la persona al paso de la corriente, como lugares húmedos (Baños).

Ilustración 216 tomacorriente normal.
Fuente. Equipo de diagnóstico.

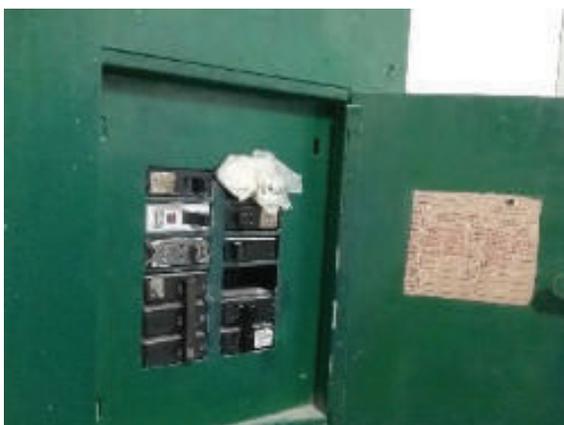
Los tableros de distribución no cumplen sus circuitos el código de colores actual vigente para conductores aislados exigido en RETIE artículo 6 “SIMBOLOGÍA Y SEÑALIZACIÓN” (6.3 CÓDIGO DE COLORES PARA CONDUCTORES), no tienen la correcta marcación de circuitos ni el diagrama unifilar de la instalación como lo exige el RETIE ARTÍCULO 20°. REQUERIMIENTOS PARA LOS PRODUCTOS (20.23.1.4 Rotulado e instructivos).

Ilustración 218 tablero de distribución.
Fuente. Equipo de diagnóstico.

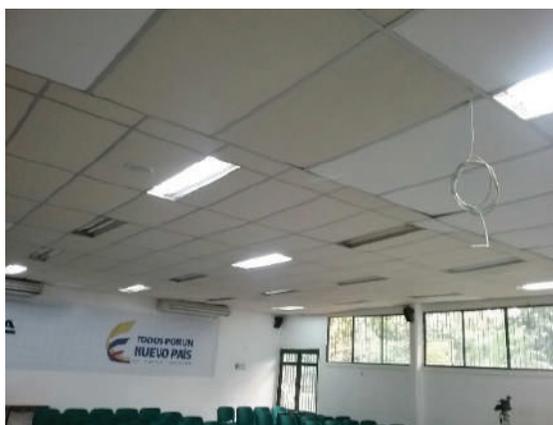
Ilustración 220 iluminación fluorescente.
Fuente. Equipo de diagnóstico.

Se utiliza iluminación fluorescente con luminarias tipo T8. En general a las luminarias les hace falta mantenimiento (cambio de tubos y balastos).

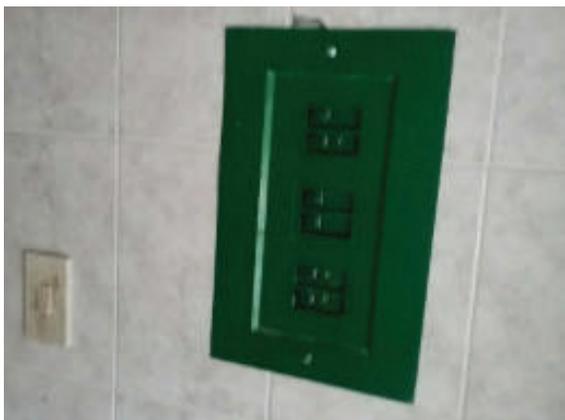
Ilustración 221 tablero de distribución.
Fuente. Equipo de diagnóstico.

El tablero de distribución no cumplen sus circuitos el código de colores actual vigente para conductores aislados exigido en RETIE artículo 6 “SIMBOLOGÍA Y SEÑALIZACIÓN” (6.3 CÓDIGO DE COLORES PARA CONDUCTORES), no tiene la correcta marcación de circuitos ni el diagrama unifilar de la instalación como lo exige el RETIE ARTÍCULO 20°. REQUERIMIENTOS PARA LOS PRODUCTOS (20.23.1.4 Rotulado e instructivos).

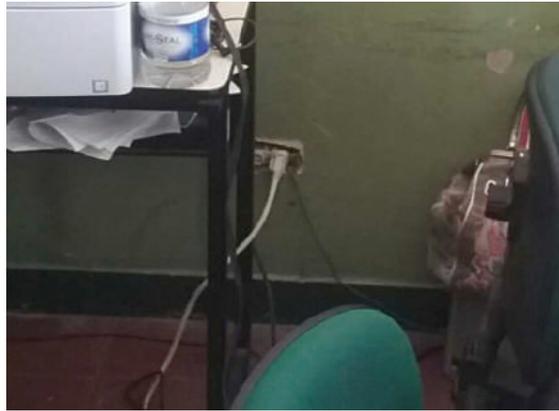
Ilustración 223 punto de tomacorriente.
Fuente. Equipo de diagnóstico.

Los puntos de tomacorrientes son insuficientes para la capacidad de carga instalada. Los tomacorrientes se ven en mal estado (sin tapa frontal, desajustados). No tienen la posición horizontal requerida. El edificio no cuenta con red regulada.

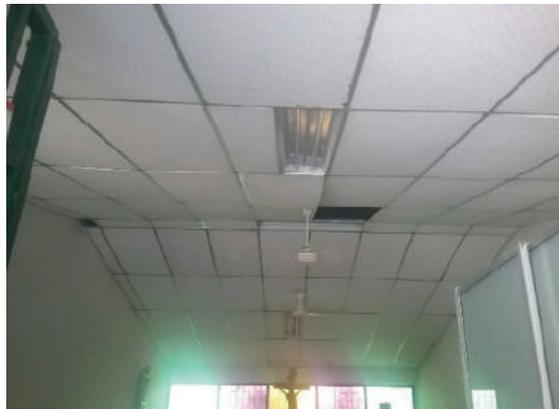
Ilustración 224 iluminación fluorescente.
Fuente. Equipo de diagnóstico.

La iluminación utilizada en el bloque es fluorescente, se encuentran en malas condiciones, además algunas luminarias no funcionan. Los espacios se ven muy oscuros. Los ambientes de formación tienen solo dos puntos de iluminación.

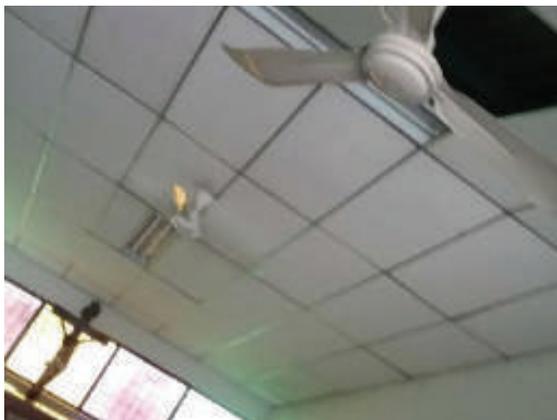
Ilustración 225 ventiladores de techo.
Fuente. Equipo de diagnóstico.

Los ambientes de formación y la capilla cuentan con ventiladores de techo. Algunos no se encuentran en buen estado, se requiere hacer mantenimiento de los ventiladores.

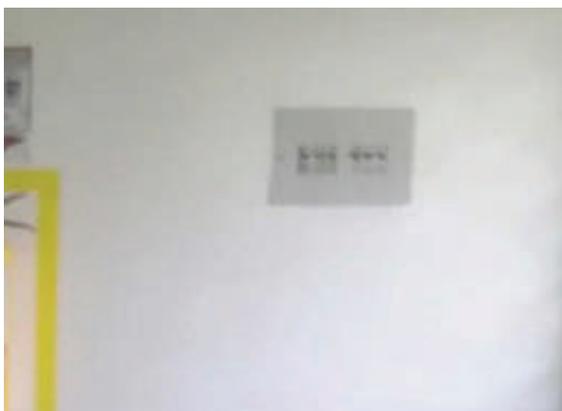
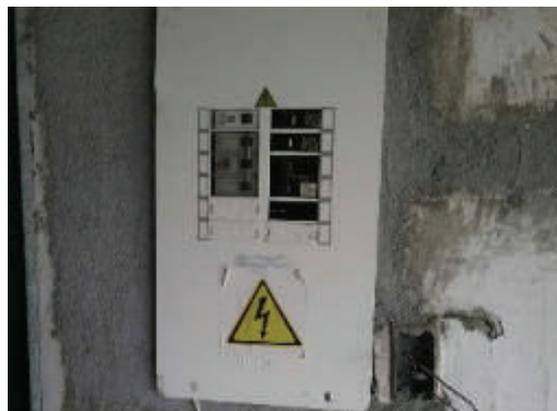
Los tableros de distribución no cumplen sus circuitos el código de colores actual vigente para conductores aislados exigido en RETIE artículo 6 “SIMBOLOGÍA Y SEÑALIZACIÓN” (6.3 CÓDIGO DE COLORES PARA CONDUCTORES), no tienen la correcta marcación de circuitos ni el diagrama unifilar de la instalación como lo exige el RETIE ARTÍCULO 20°. REQUERIMIENTOS PARA LOS PRODUCTOS (20.23.1.4 Rotulado e instructivos).

Ilustración 226 tablero de distribución.
Fuente. Equipo de diagnóstico.

Ilustración 227 tablero de distribución.
Fuente. Equipo de diagnóstico.

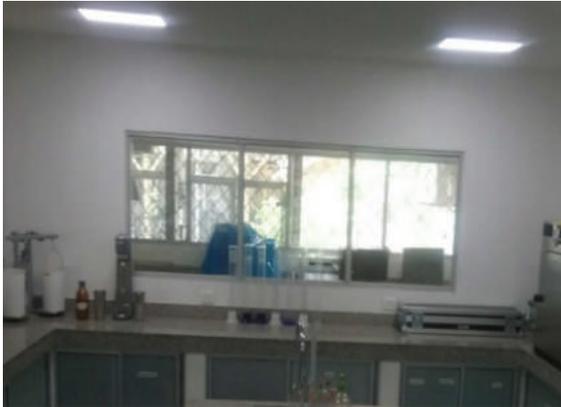
Ilustración 228 iluminación LED.
Fuente. Equipo de diagnóstico.

El bloque cuenta con diferentes tecnologías para la iluminación de los ambientes. La iluminación utilizada en los ambientes remodelados recientemente es LED y se ve en buen estado. La iluminación de los otros ambientes es fluorescente y se ve que hace falta mantenimiento de algunos puntos (cambio de balasto y tubos). Algunos ambientes y corredores tienen

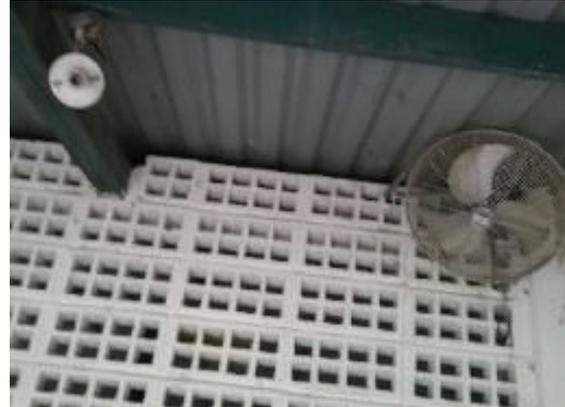
puntos de iluminación con plafón, algunos de estos puntos se encuentran desajustados. Los espacios dedicados a salones no tienen buena iluminación, dicha iluminación debe ser de 500 luxes requerida en el capítulo 4 sección 410-1 del RETILAP. El bloque no cuenta con iluminación de emergencia

Ilustración 229 punto de iluminación desajustado.
Fuente. Equipo de diagnóstico

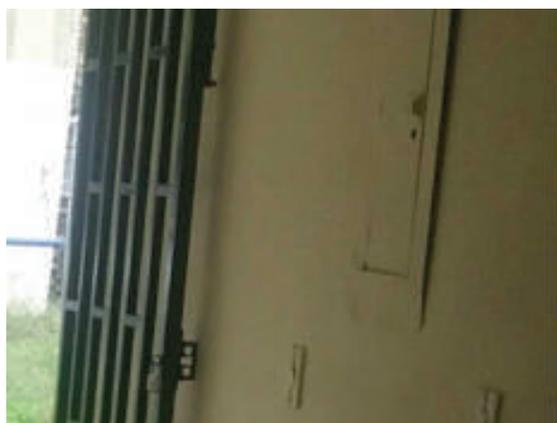
Ilustración 231 tablero de distribución.
Fuente. Equipo de diagnóstico.

Las instalaciones del edificio se alimentan mediante canalización subterránea. El tablero de distribución no cumplen sus circuitos el código de colores actual vigente para conductores aislados exigido en RETIE artículo 6 “SIMBOLOGÍA Y SEÑALIZACIÓN” (6.3 CÓDIGO DE COLORES PARA CONDUCTORES), no tiene la correcta marcación de circuitos ni el diagrama unifilar de la instalación como lo exige el RETIE ARTÍCULO 20°. REQUERIMIENTOS PARA LOS PRODUCTOS (20.23.1.4 Rotulado e instructivos).

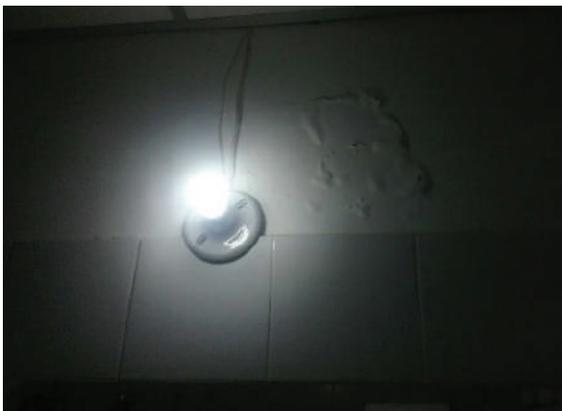
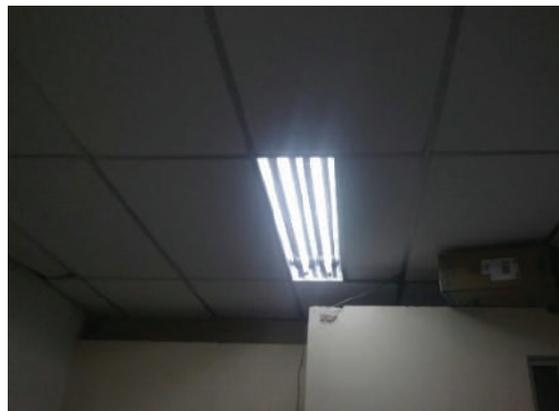
La iluminación del bloque es fluorescente, algunos puntos de iluminación no funcionan correctamente y les hace falta mantenimiento. Algunos ambientes se iluminan con plafón y bombillo ahorrador.

Ilustración 233 plafón con bombillo ahorrador.
Fuente: Equipo de diagnóstico.

Ilustración 234 iluminación fluorescente.
Fuente: Equipo de diagnóstico.

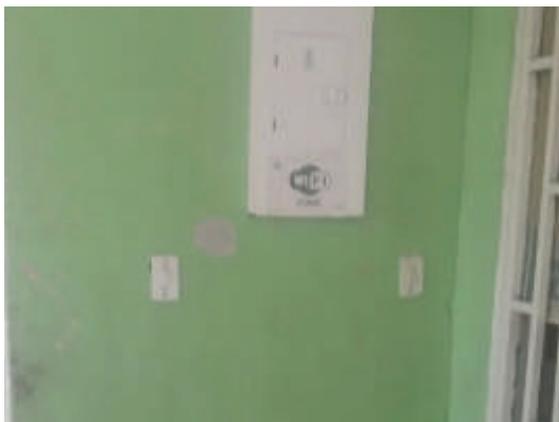
Ilustración 235 tablero de distribución.
Fuente. Equipo de diagnóstico.

Los tableros de distribución no cumplen sus circuitos el código de colores actual vigente para conductores aislados exigido en RETIE artículo 6 “SIMBOLOGÍA Y SEÑALIZACIÓN” (6.3 CÓDIGO DE COLORES PARA CONDUCTORES), no tienen la correcta marcación de circuitos ni el diagrama unifilar de la instalación como lo exige el RETIE ARTÍCULO 20°. REQUERIMIENTOS PARA LOS PRODUCTOS (20.23.1.4 Rotulado e instructivos).

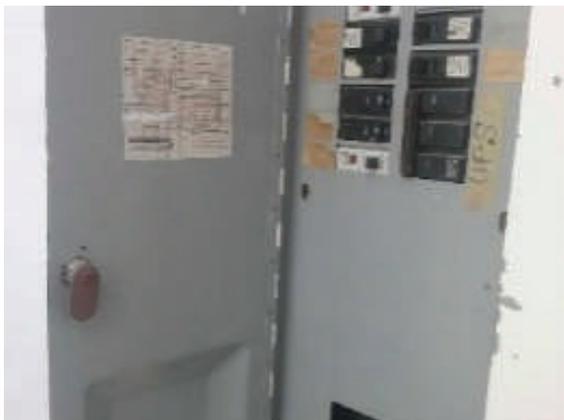
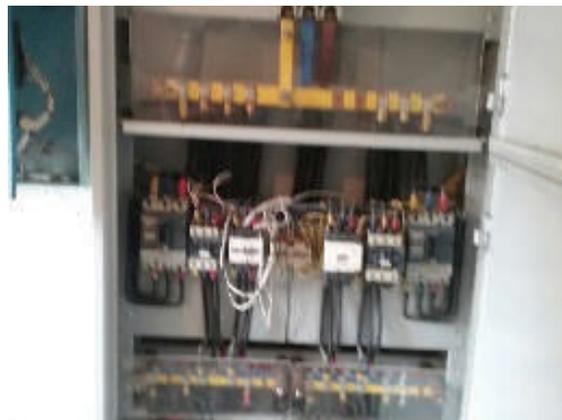
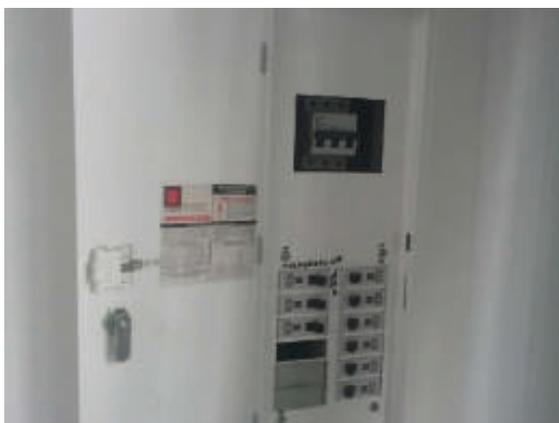
Los tableros del laboratorio y del ambiente de equipos de cocina no están marcados con la información requerida en la sección 20.23.1.4 del RETIE. El tablero del laboratorio no tiene espacio para circuitos adicionales. El tablero general que energiza toda la zona se ve en mal estado físico pero está funcionando actualmente, algunos conductores no cumplen con código de colores y el tablero se ve desorganizado.

Ilustración 237 tablero de distribución.
Fuente. Equipo de diagnóstico.

Ilustración 238 tablero general.
Fuente. Equipo de diagnóstico.

Ilustración 239 tablero de distribución.
Fuente. Equipo de diagnóstico.

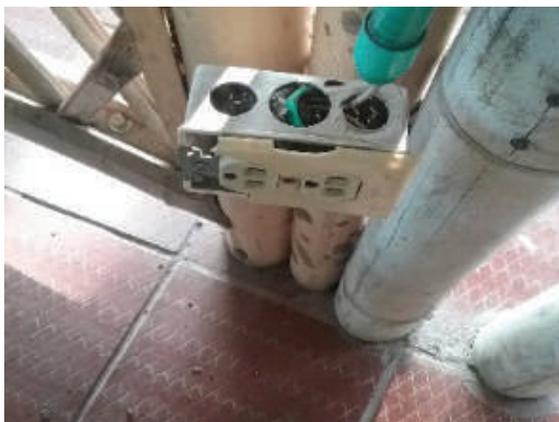
Ilustración 242 punto de tomacorriente.
Fuente. Equipo de diagnóstico.

Los tomacorrientes se ven en buen estado en el ambiente de panadería, en el aula y los kioscos no se ven en buenas condiciones, ya que tienen tapas de protección rotas, existe tubería pvc expuesta a daños físicos lo cual no es permitido por RETIE artículo 20°. REQUERIMIENTOS PARA LOS PRODUCTOS (20.6.1.2 Requisitos de instalación).

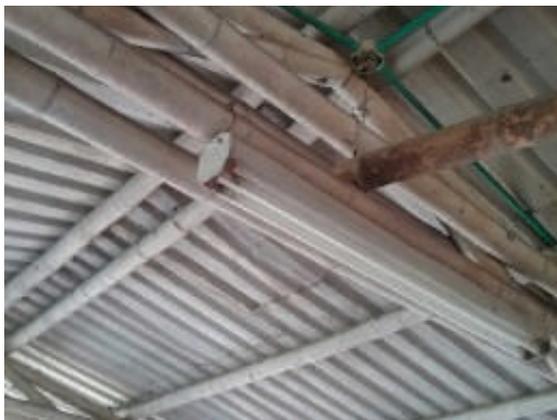
Ilustración 243 iluminación fluorescente.
Fuente. Equipo de diagnóstico.

Los ambientes se iluminan por medio de lámparas de tubo fluorescente. Se ven en buen estado, pero hace falta mantenimiento. No cuenta con iluminación de emergencia

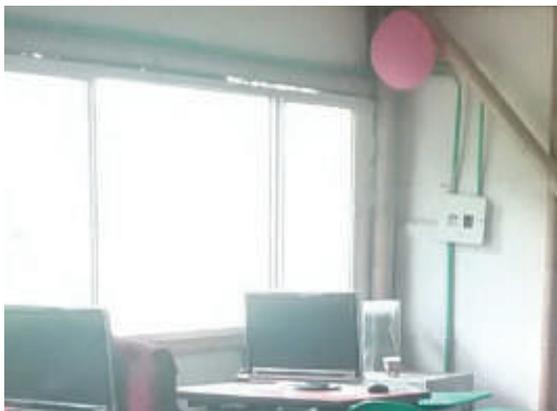
Ilustración 244 tablero y tubería PVC.
Fuente. Equipo de diagnóstico.

El tablero de distribución no cumplen sus circuitos el código de colores actual vigente para conductores aislados exigido en RETIE artículo 6 “SIMBOLOGÍA Y SEÑALIZACIÓN” (6.3 CÓDIGO DE COLORES PARA CONDUCTORES), no tiene la correcta marcación de circuitos ni el diagrama unifilar de la instalación como lo exige el RETIE ARTÍCULO 20°. REQUERIMIENTOS PARA LOS PRODUCTOS (20.23.1.4 Rotulado e instructivos).

Existe tubería pvc expuesta a daños físicos lo cual no es permitido por RETIE artículo 20°. REQUERIMIENTOS PARA LOS PRODUCTOS (20.6.1.2 Requisitos de instalación).

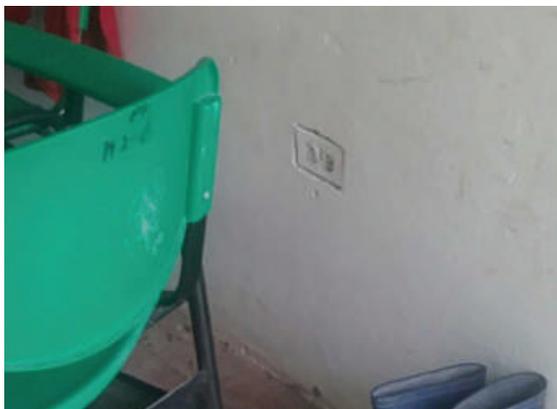
Ilustración 248 Punto de tomacorriente.
Fuente. Equipo de diagnóstico.

Se encuentran instalados tomacorrientes monofásicos. Hace falta mantenimiento en algunos puntos de tomacorrientes.

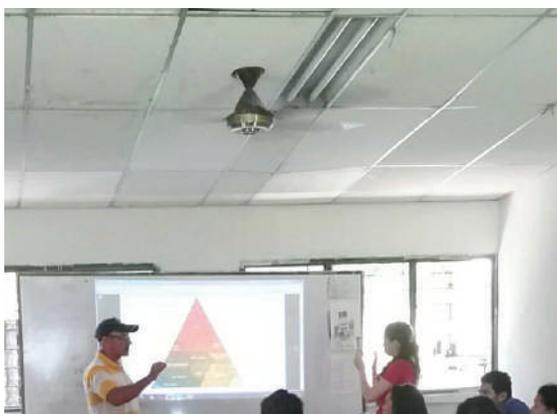
Ilustración 249 Iluminación.
Fuente. Equipo de diagnóstico.

El bloque cuenta con iluminación fluorescente. Los puntos de iluminación no se ven en buen estado, hace falta mantenimiento, ya que algunas lámparas no están funcionando.

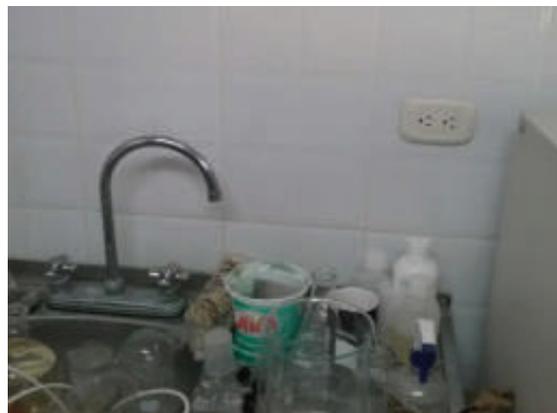
Hay instalados tomacorrientes normales en las áreas donde la instalación genera mayor vulnerabilidad de la persona al paso de la corriente, tales como lugares húmedos (Cocina, adyacente a lavaplatos).

Ilustración 252 tomacorriente cerca de lavaplatos.
Fuente. Equipo de diagnóstico.

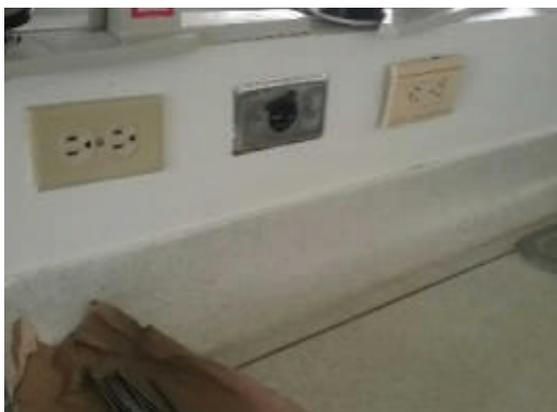
Ilustración 257 tomacorrientes.
Fuente. Equipo de diagnóstico.

El bloque cuenta con tomacorrientes monofásicos trifilares, bifásicos y trifásicos. Los tomacorrientes monofásicos no cumplen con la posición de la norma.

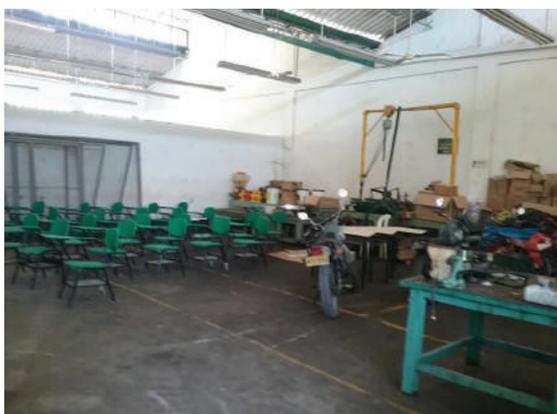
Ilustración 259 Iluminación.
Fuente. Equipo de diagnóstico.

La iluminación del bloque está dada luminarias de tubo fluorescente tipo T8. Se encuentran funcionando bien aunque hay algunos puntos donde hace falta mantenimiento (cambio de tubos o balastos).

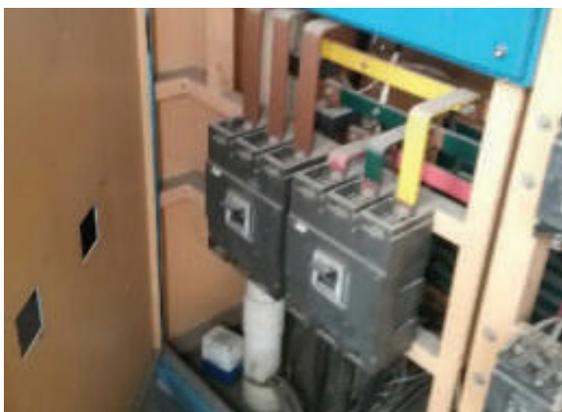
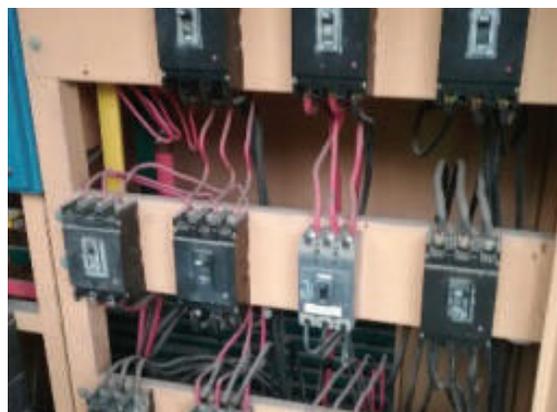
En el espacio donde se encuentra la planta eléctrica se encuentra también el tablero general de la subestación de este sector. Los conductores al interior del tablero no cumplen con código de colores, barrajes se encuentran expuestos a contacto directo.

Ilustración 260 tablero general, barrajes desprotegidos.
Fuente. Equipo de diagnóstico.

Ilustración 261 tablero general, código de colores.
Fuente. Equipo de diagnóstico.

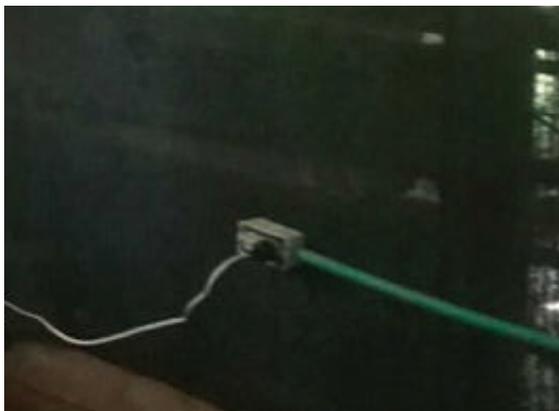
Ilustración 263 Tomacorriente.
Fuente. Equipo de diagnóstico.

Se encuentran tomacorrientes monofásicas trifilares, algunos no tienen tapa de protección.

En algunos puntos hace falta mantenimiento.

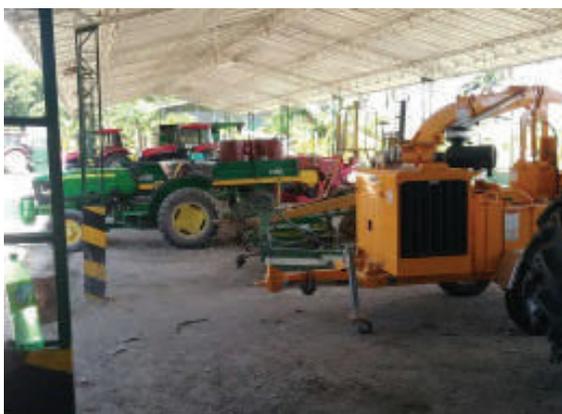
Ilustración 264 Iluminación.
Fuente. Equipo de diagnóstico.

La iluminación del bloque es fluorescente, se encuentran en buen estado aunque hace falta mantenimiento. También se encuentran reflectores halógenos en los exteriores del bloque, en aparente buen estado, buen funcionamiento.

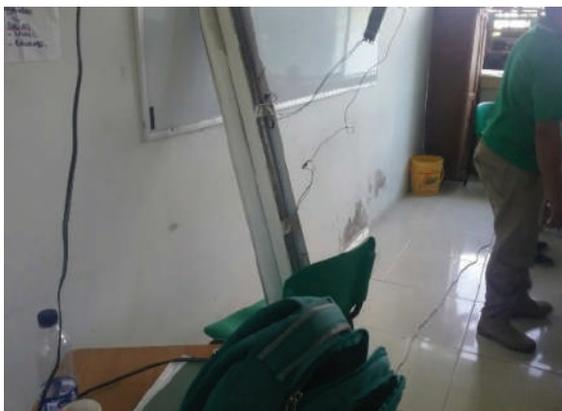
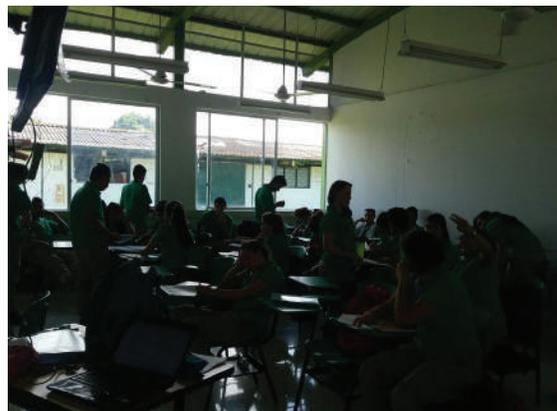
El bloque cuenta con iluminación tipo fluorescente, las luminarias se encuentran suspendidas del techo del bloque, en algunas luminarias hace falta mantenimiento.

Ilustración 266 lámpara fluorescente.
Fuente. Equipo de diagnóstico.

Ilustración 267 lámpara fluorescente.
Fuente. Equipo de diagnóstico

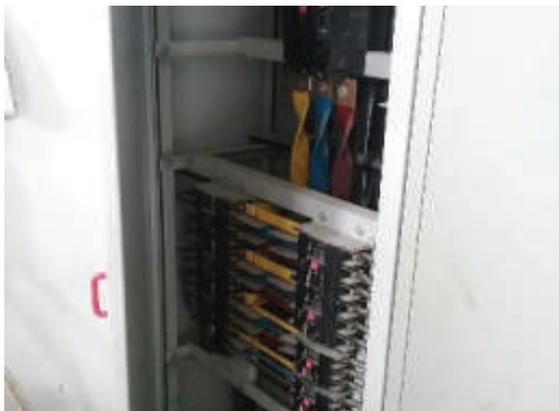
Ilustración 268 tablero general.
Fuente. Equipo de diagnóstico.

El bloque cuenta con un tablero general, en uno de los tableros los barrajes no se encuentran protegidos contra contactos directos.

Se encuentra tubería emt sin marcar en franjas de color naranja de al menos 10 cm de anchas para distinguirlas de otros usos como se exige en RETIE artículo 20°. REQUERIMIENTOS PARA LOS PRODUCTOS (20.6 CANALIZACIONES).

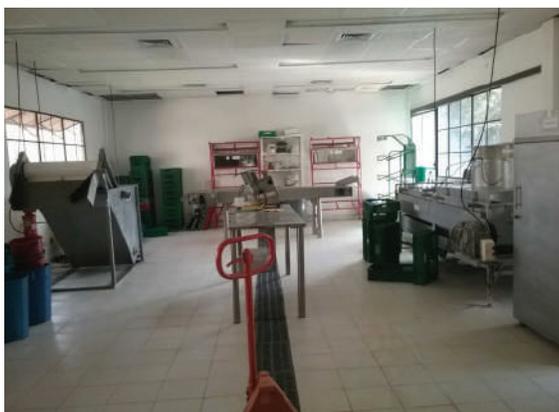
Ilustración 269 Iluminación.
Fuente. Equipo de diagnóstico.

El bloque cuenta con iluminación fluorescente. Por un lado hay lámparas de tubo fluorescente tipo T8, por otro lado se encuentran instalados bombillos ahorradores de energía.

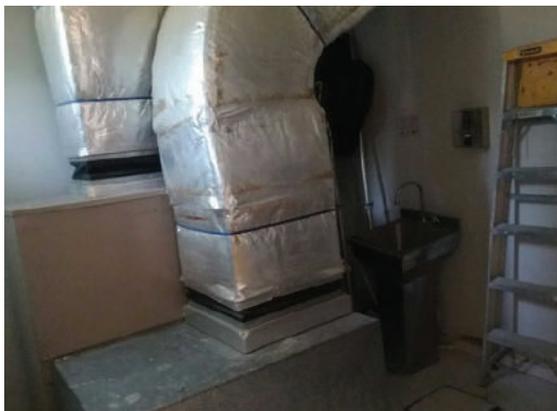
El bloque tiene un sistema de aire acondicionado central, se encuentra en aparente buen estado, buen funcionamiento.

Ilustración 270 Sistema de aire acondicionado.
Fuente. Equipo de diagnóstico.

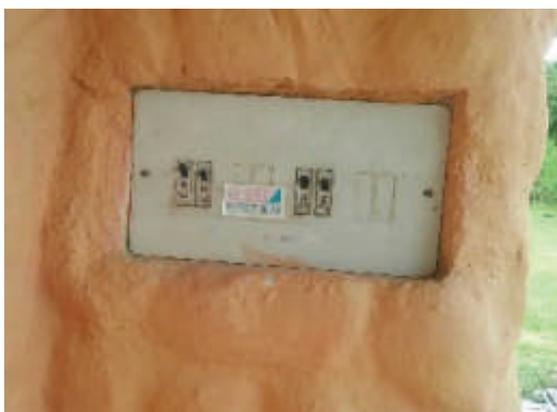
La instalación eléctrica del bloque se alimenta por canalización subterránea, las instalaciones eléctricas son para iluminación y tomas los conductores no cumplen código de colores. El tablero de distribución no tiene rotulada la información requerida para estos casos como se exige en el RETIE (ver sección 20.23.1.4).

Ilustración 271 tablero de distribución.
Fuente. Equipo de diagnóstico.

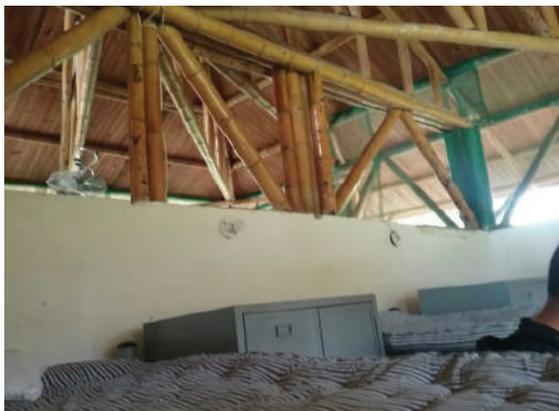
Ilustración 273 Iluminación.
Fuente. Equipo de diagnóstico.

Los puntos de iluminación están compuestos de plafones, se emplean bombillos ahorradores e incandescentes. En algunos puntos no se encuentra instalada la lámpara.

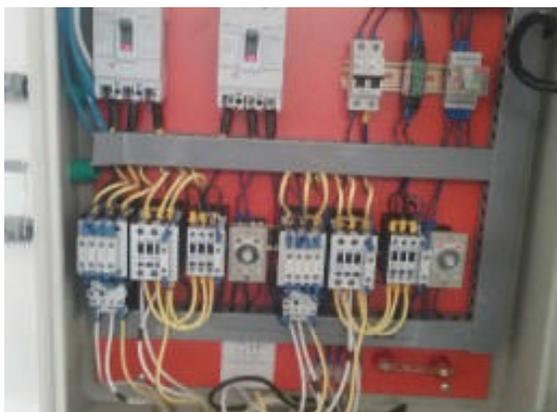
Las instalaciones eléctricas de este bloque son utilizadas para energizar las bombas de agua de suministro y las bombas de agua contra incendio. De las bombas se habla en el numeral 6.2.8 del presente documento. Los tableros utilizados en el bloque y destinado para el mando y potencia de las bombas se encuentran en buen estado. Los conductores al interior de los tableros no cumplen con código de colores. El circuito de mando no está debidamente marcado con el número del circuito y los tableros no cuentan con diagrama unifilar, ni información de directorio.

Ilustración 274 tablero de motobombas.
Fuente. Equipo de diagnóstico.

- Grado de protección o tipo de encerramiento.
 - Diagrama unifilar original del tablero.
 - El tipo de ambiente para el que fue diseñado en caso de ser especial (corrosivo, intemperie o áreas explosivas).
