UNIDAD APLICATIVA EL REDENTOR

**BLOQUE H
ELEMENTOS NO ESTRUCTURALES
PLANOS RECORD**

1292-06BH-ELEMOESTR-06

BLOQUE C
ELEMENTOS NO ESTRUCTURALES
PLANO RECORD

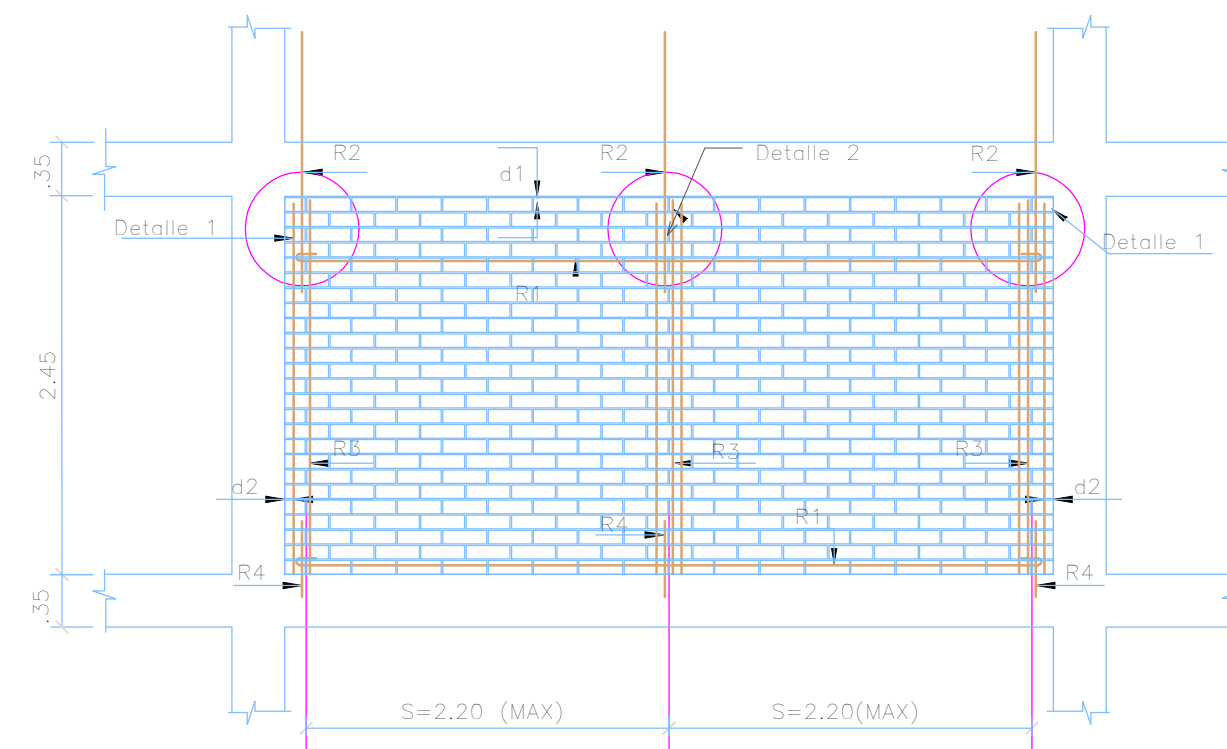
DETALLE MURO DE FACHADA CON LADRILLO DE PERFORACIÓN VERTICAL
ESC. 1:50

- S 2.4m Separación máxima entre celadas
- R1 Son 2Ø 4mm c / 8 Hiladas
- R2 1 Ø 1/2" L=1 m anclada 13cm
- R3 1 Ø 3/8" L=luz libre -5cm
- R4 1 Ø 3/8" L=30cm anclados 10cm con resina epóxica
- d1 Diliatación 1cm (dejar icopor o similar de 1cm)
- d2 Diliatación 1.5cm (dejar icopor o similar de 1.5cm)

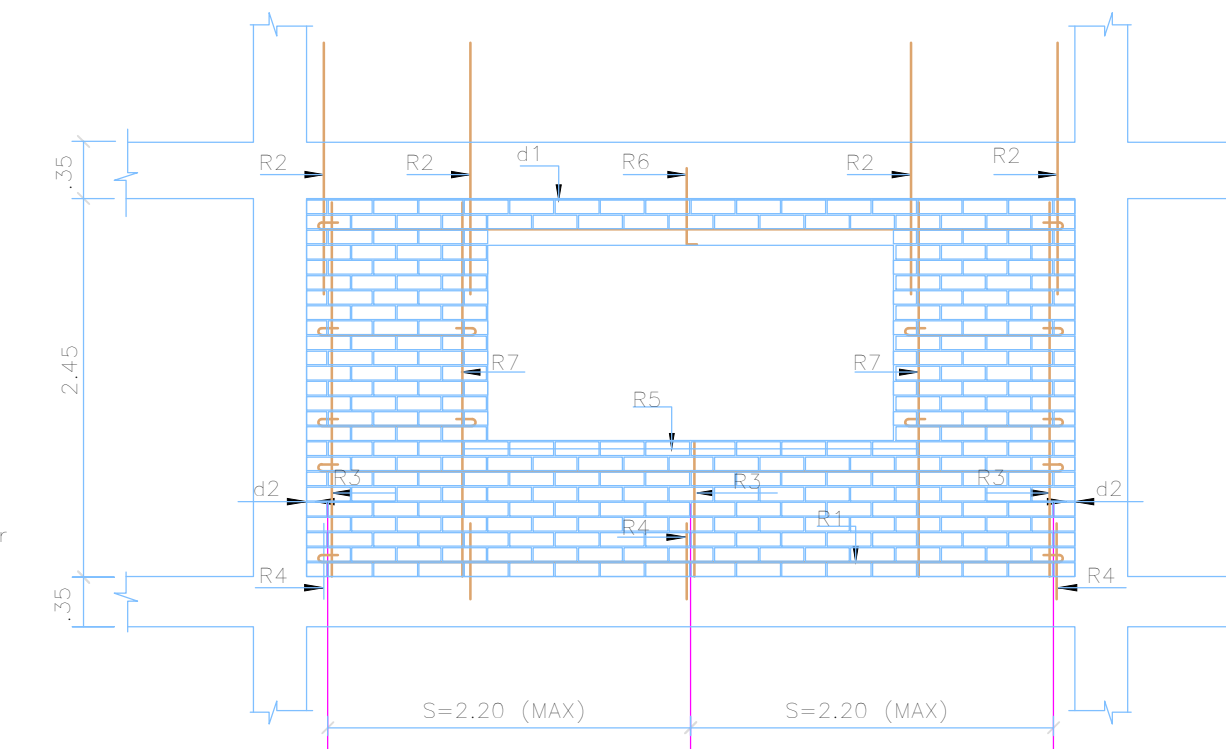
ELEMENTOS DE FACHADA EN LADRILLO DE PERFORACIÓN VERTICAL - CON VENTANA
ESC. 1:50

- S 2m Separación máxima entre columnetas refuerzos verticales
- R1 Son 2Ø4mm c / 8 Hiladas
- R2 1Ø 1/2" L=1 m
- R3 1Ø 3/8"
- R4 1 Ø 3/8" L=30cm anclados 10cm con resina epóxica
- R5 2 Ø3/8" Corridos.
- R6 1Ø 3/8" para dividir luz del dintel
- R7 1Ø 1/2"
- d1 Diliatación 1cm (dejar icopor o similar de 1cm)
- d2 Diliatación 1.5cm (dejar icopor o similar de 1.5cm)
- D1 Dintel enchapado

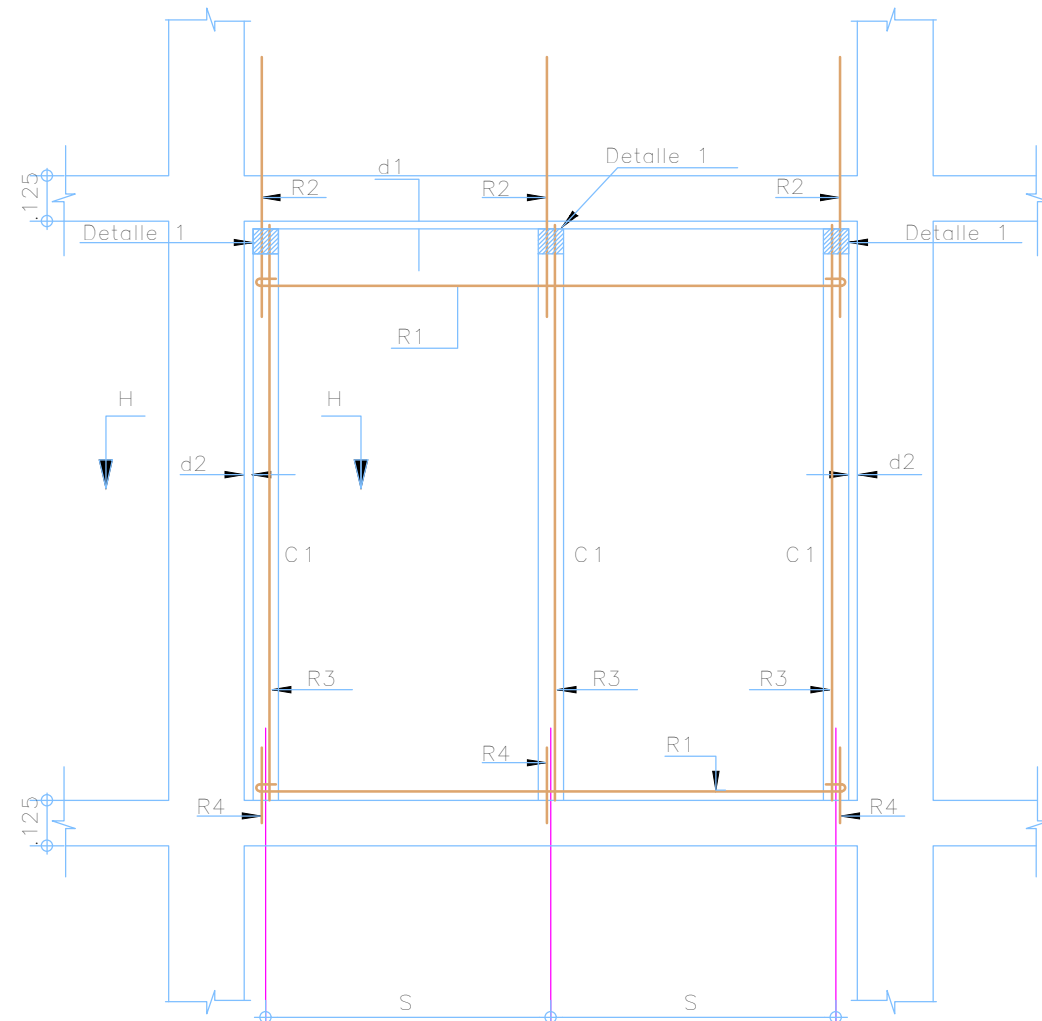
MUROS INTERIORES Y DE FACHADA PAÑETADOS EN BLOQUE N°4 O N°5

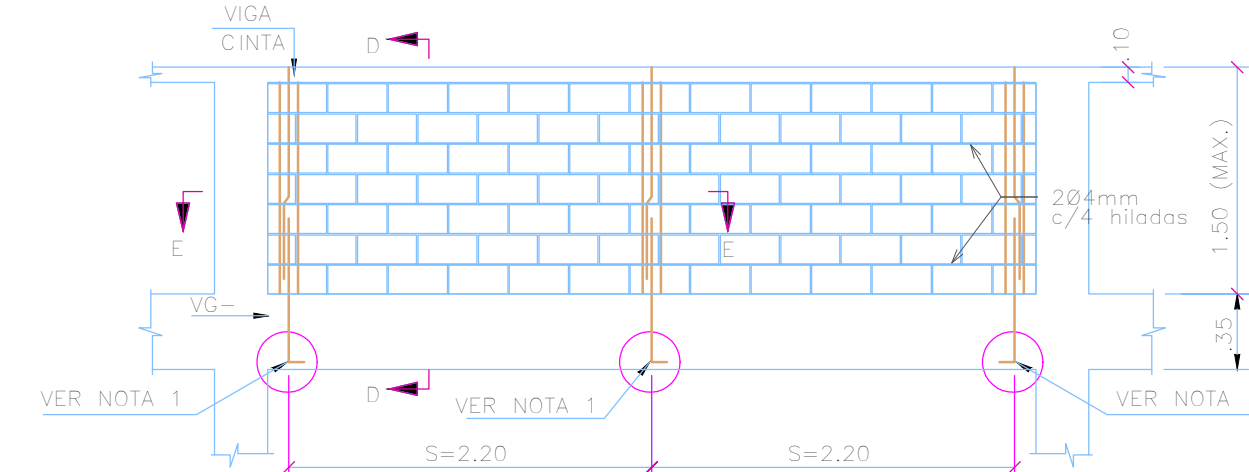
DETALLE ANTEPECHO BLOQUE DE PERFORACIÓN VERTICAL PAÑETADO
ESC. 1:50

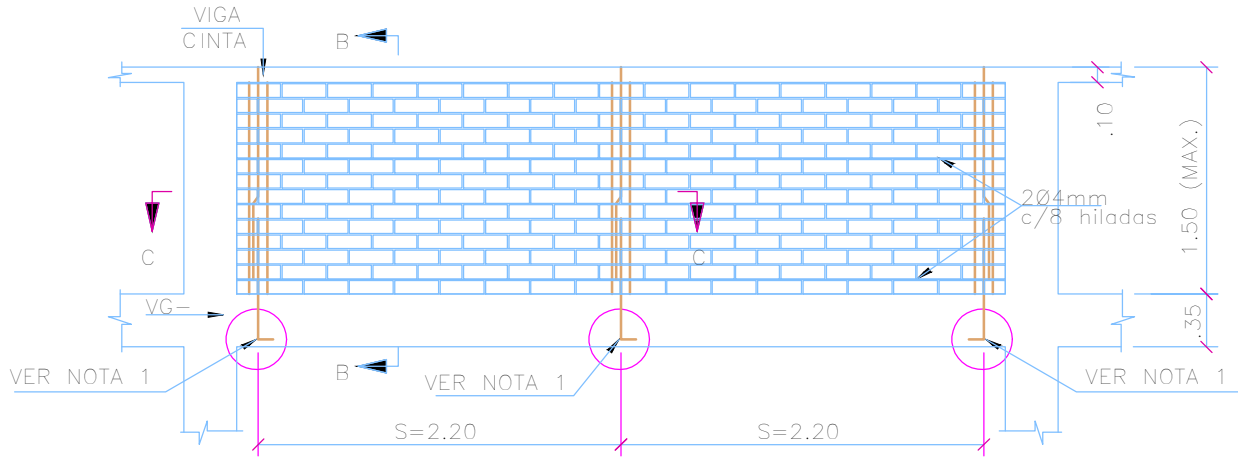
DETALLE ANTEPECHO LADRILLO DE PERFORACIÓN VERTICAL A LA VISTA
ESC. 1:50

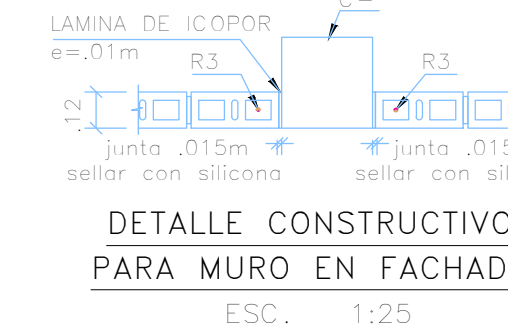
DETALLE CONSTRUCTIVO PARA MURO EN FACHADA
ESC. 1:25

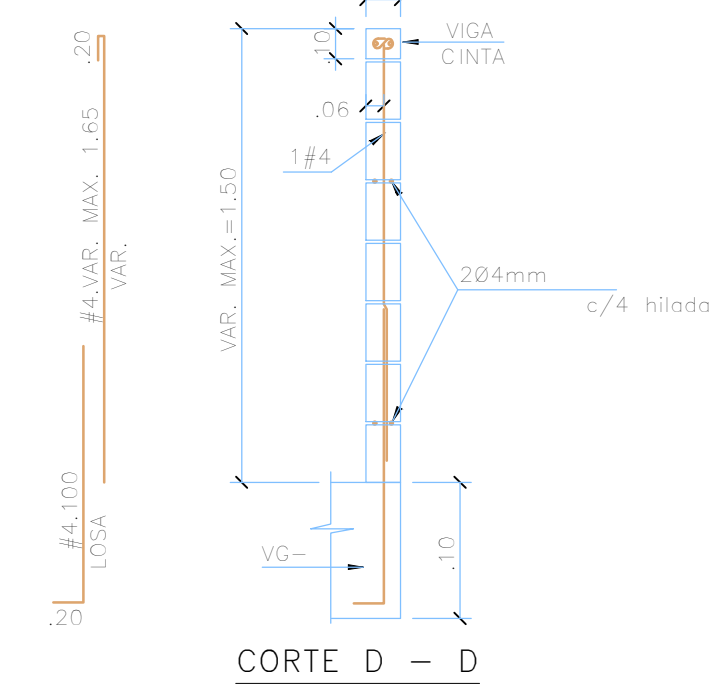
CORTE D - D
ESC. 1:25

NOTA 1:
1. PREVEER PELOS DE ARRANQUE 1#4.100-2.40 (MAX) c/c

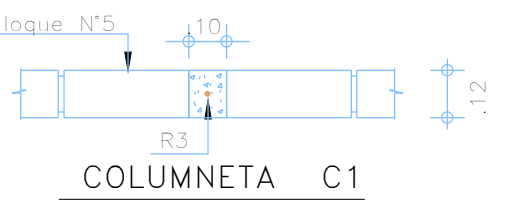
COLUMNETA C1

- S 2.40 m Separación máxima entre columnetas
- R1 Son 2Ø 4mm c / 4 Hiladas
- R2 1 Ø 1/2" L=1 m
- R3 2 Ø 3/8" Luz libre -5cm
- R4 1 Ø 3/8" L=30cm anclados 10cm con resina epóxica
- d1 Diliatación 1cm (dejar icopor o similar de 1cm)
- d2 Diliatación 1.5cm (dejar icopor o similar de 1.5cm)

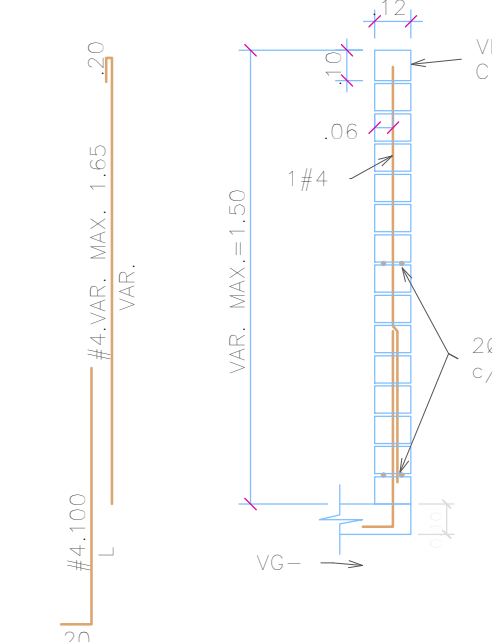
CORTE B - B
ESC. 1:25

NOTA 1:
1. PREVEER PELOS DE ARRANQUE 1#4.100-2.40 (MAX) c/c

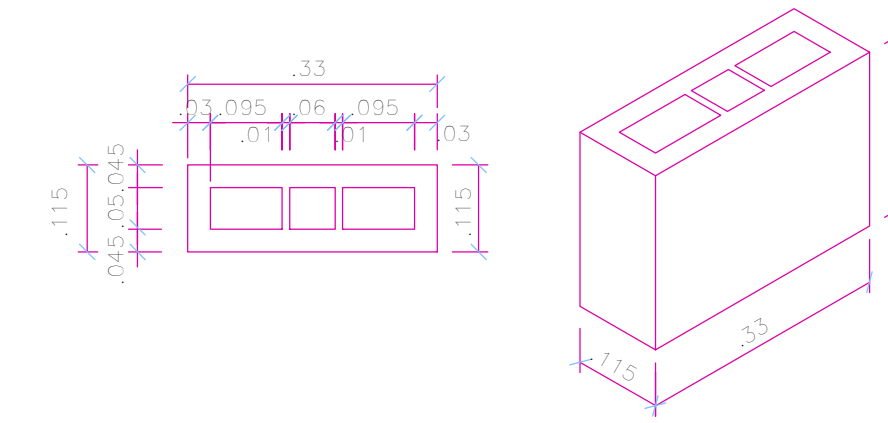
BLOQUE DE PERFORACIÓN VERTICAL PARA MUROS INTERNOS O DE FACHADA PAÑETADOS
ESC. 1:10

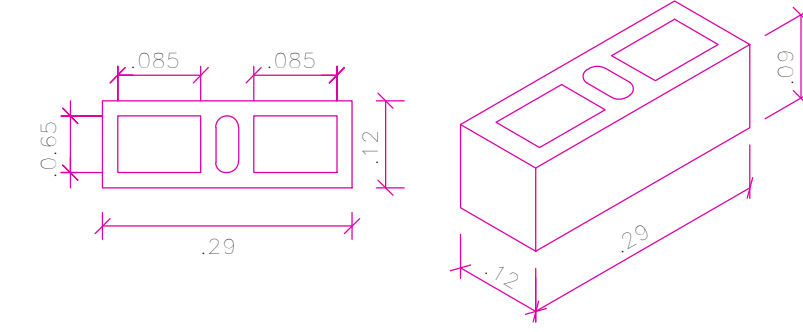
LADRILLO DE PERFORACIÓN VERTICAL PARA MUROS DE FACHADA A LA VISTA
ESC. 1:10

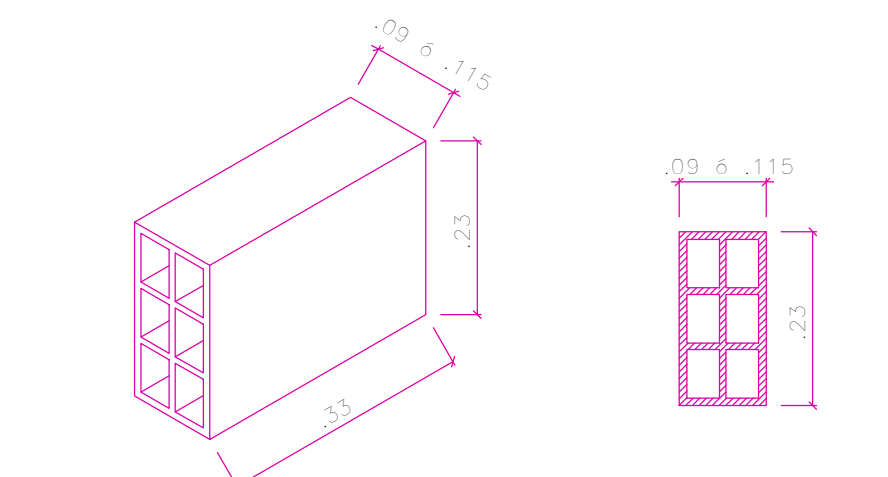
BLOQUE #4 ó #5 DE PERFORACIÓN HORIZONTAL PARA MUROS INTERNOS O DE FACHADA PAÑETADOS
ESC. 1:10

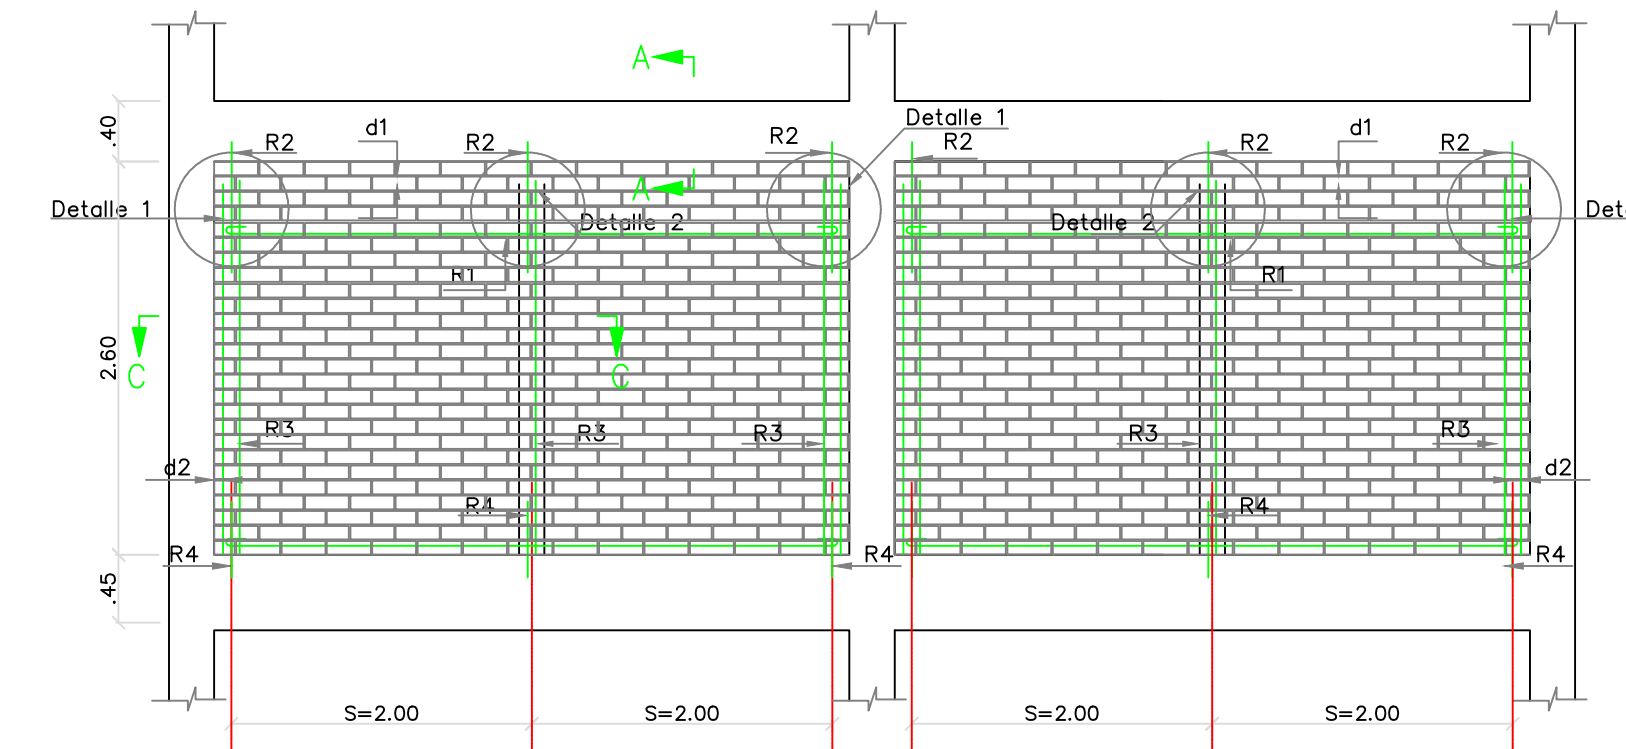
DETALLE MURO CON LADRILLO DE PERFORACION VERTICAL
ESC: 1:50

- S 2.4m Separación máxima entre celadas
- R1 Son 2# 4mm c / 8 Hiladas
- R2 1 # 1/2" L=50 cm anclada 13cm con resina epóxica
- R3 1 # 3/8" L=luz libre -5cm
- R4 1 # 3/8" L=30cm anclados 10cm con resina epóxica
- d1 Dilatacion 1cm (dejar icapor o similar de 1cm)
- d2 de 1.5cm)

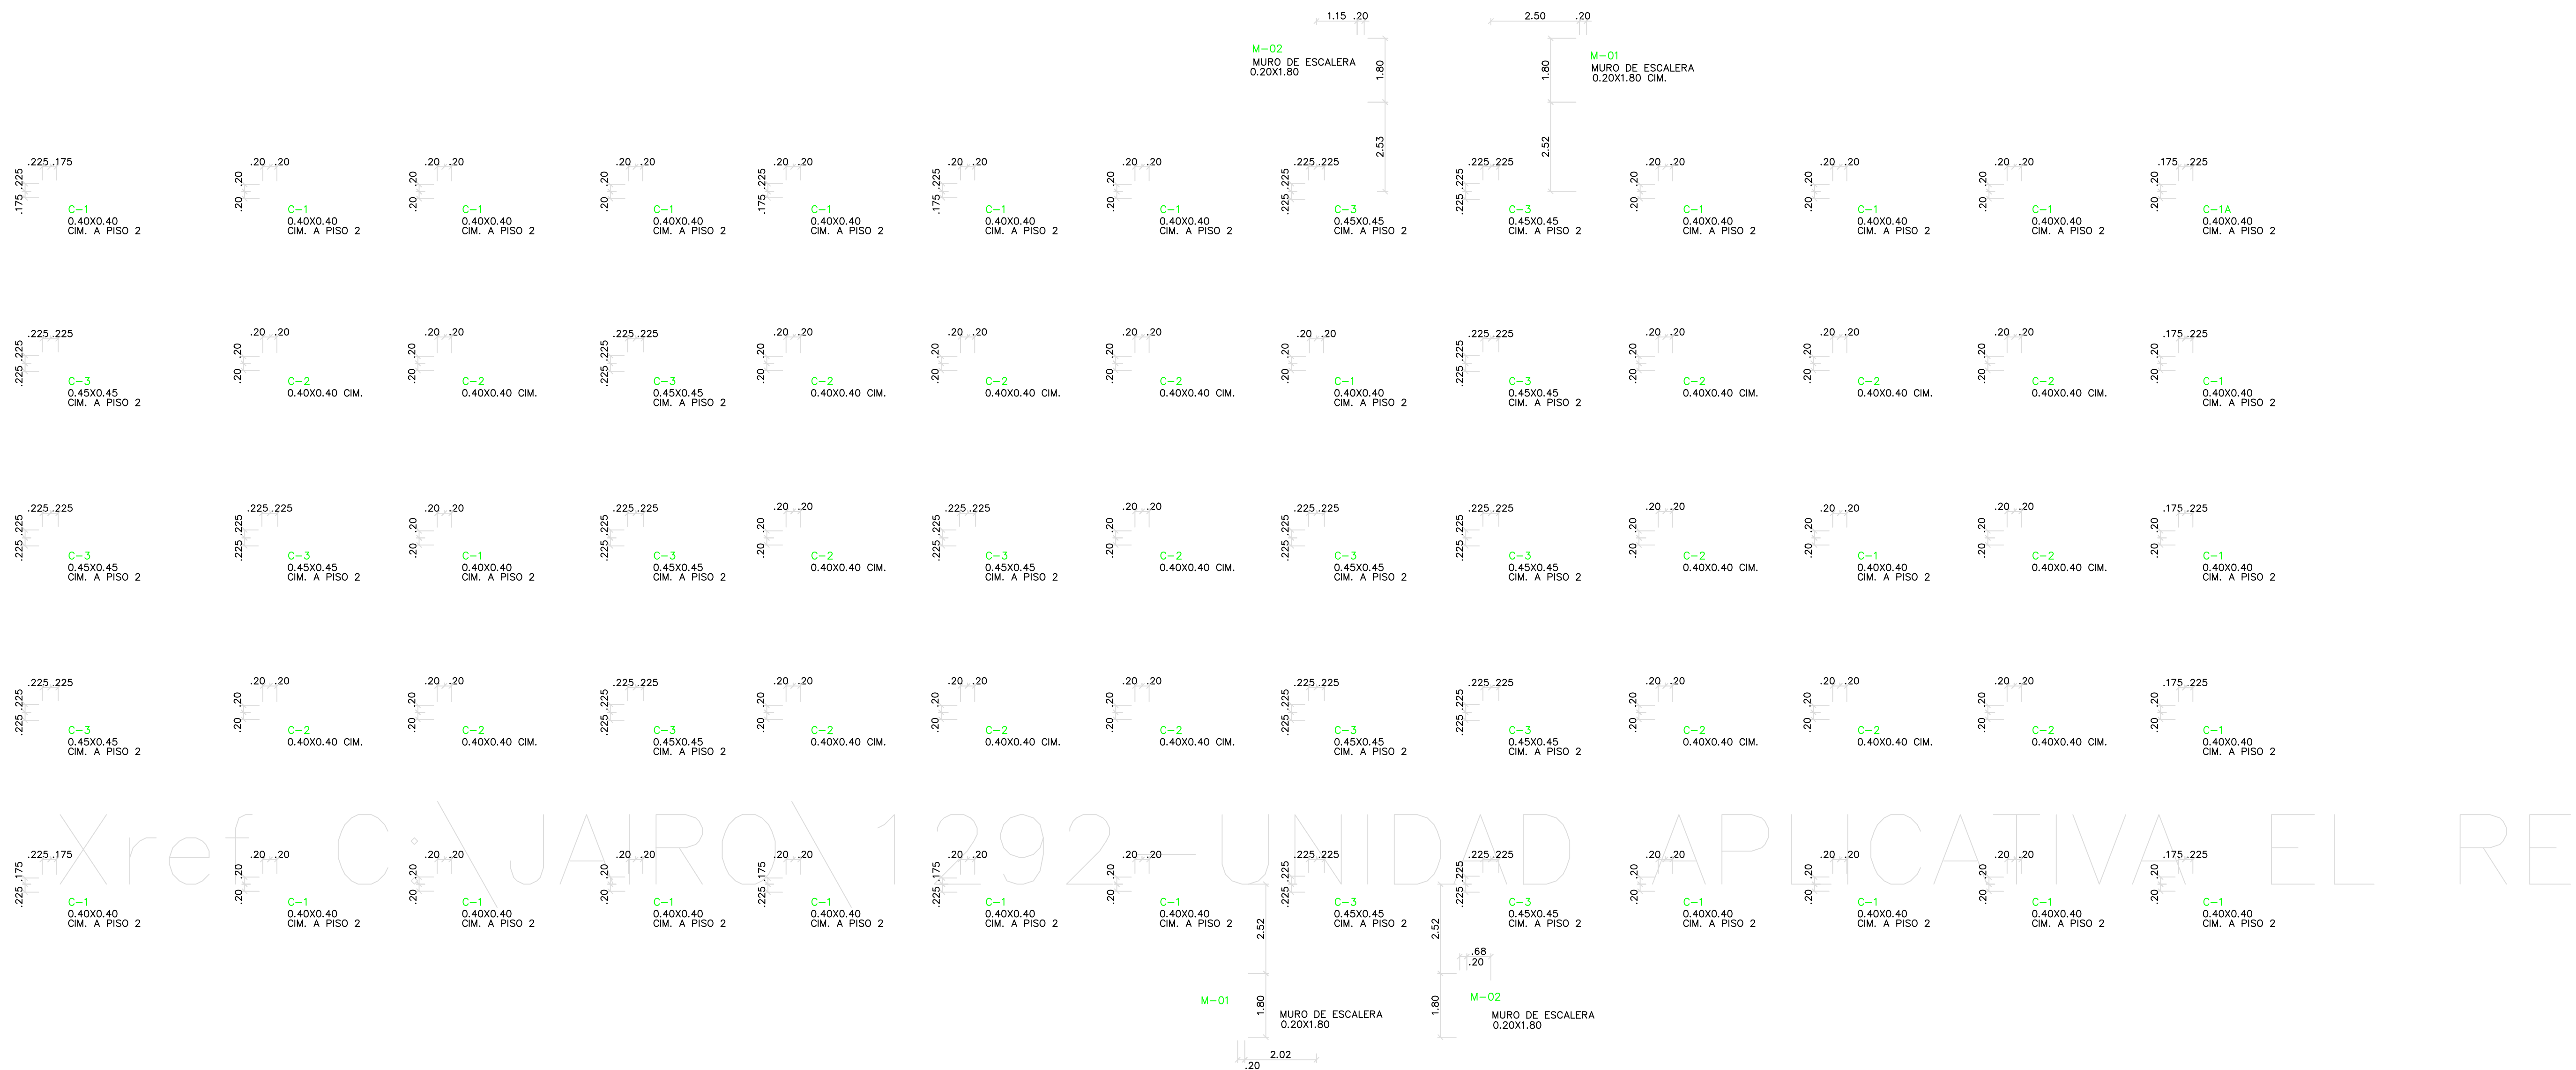
PLANTA LOCALIZACIÓN DE COLUMNAS
ESC: 1:100

- NOTAS:**
- CARGA MÁXIMA DE AFINADOS 1.10 KN/m² (110 Kgf/m²)
 - CAPACIDAD MODERADA DE DISIPACIÓN DE ENERGÍA. GRUPO DE USO III
COEFICIENTE DE IMPORTANCIA 1.25
SISTEMA ESTRUCTURAL PÓRTICOS DE CONCRETO
 - CARGA VIVA DE DISEÑO:
PLACA ENTREPISO 5.0 KN/m² (500 Kgf/m²)
CUBIERTA LIVIANA 0.5 KN/m² (50 Kgf/m²)
 - RESISTENCIA DEL CONCRETO:
CIMENTACIÓN, VIGAS AERIAS Y LOSAS f_c=21 MPa (210 Kgf/cm²)=3000psi
COLUMNAS f_c=28 MPa (280 Kgf/cm²)=4000psi CIM A CUB.
 - RESISTENCIA DEL ACERO:
ACERO PARA #3 Y MAYORES f_y=4200 kg/cm²
ACERO PARA #2 f_y=2400 kg/cm²
MALLAS ELECTROSOLDADAS f_y=4200 kg/cm²
 - ALTURA DE LA PLACA h=0.45m (PISO 2)
ALTURA DE LA PLACA h=0.55m (CUBIERTA)

- 7. CONVENCIONES:**
- COLUMNAS EN CONCRETO
 - MUROS DE CARGA

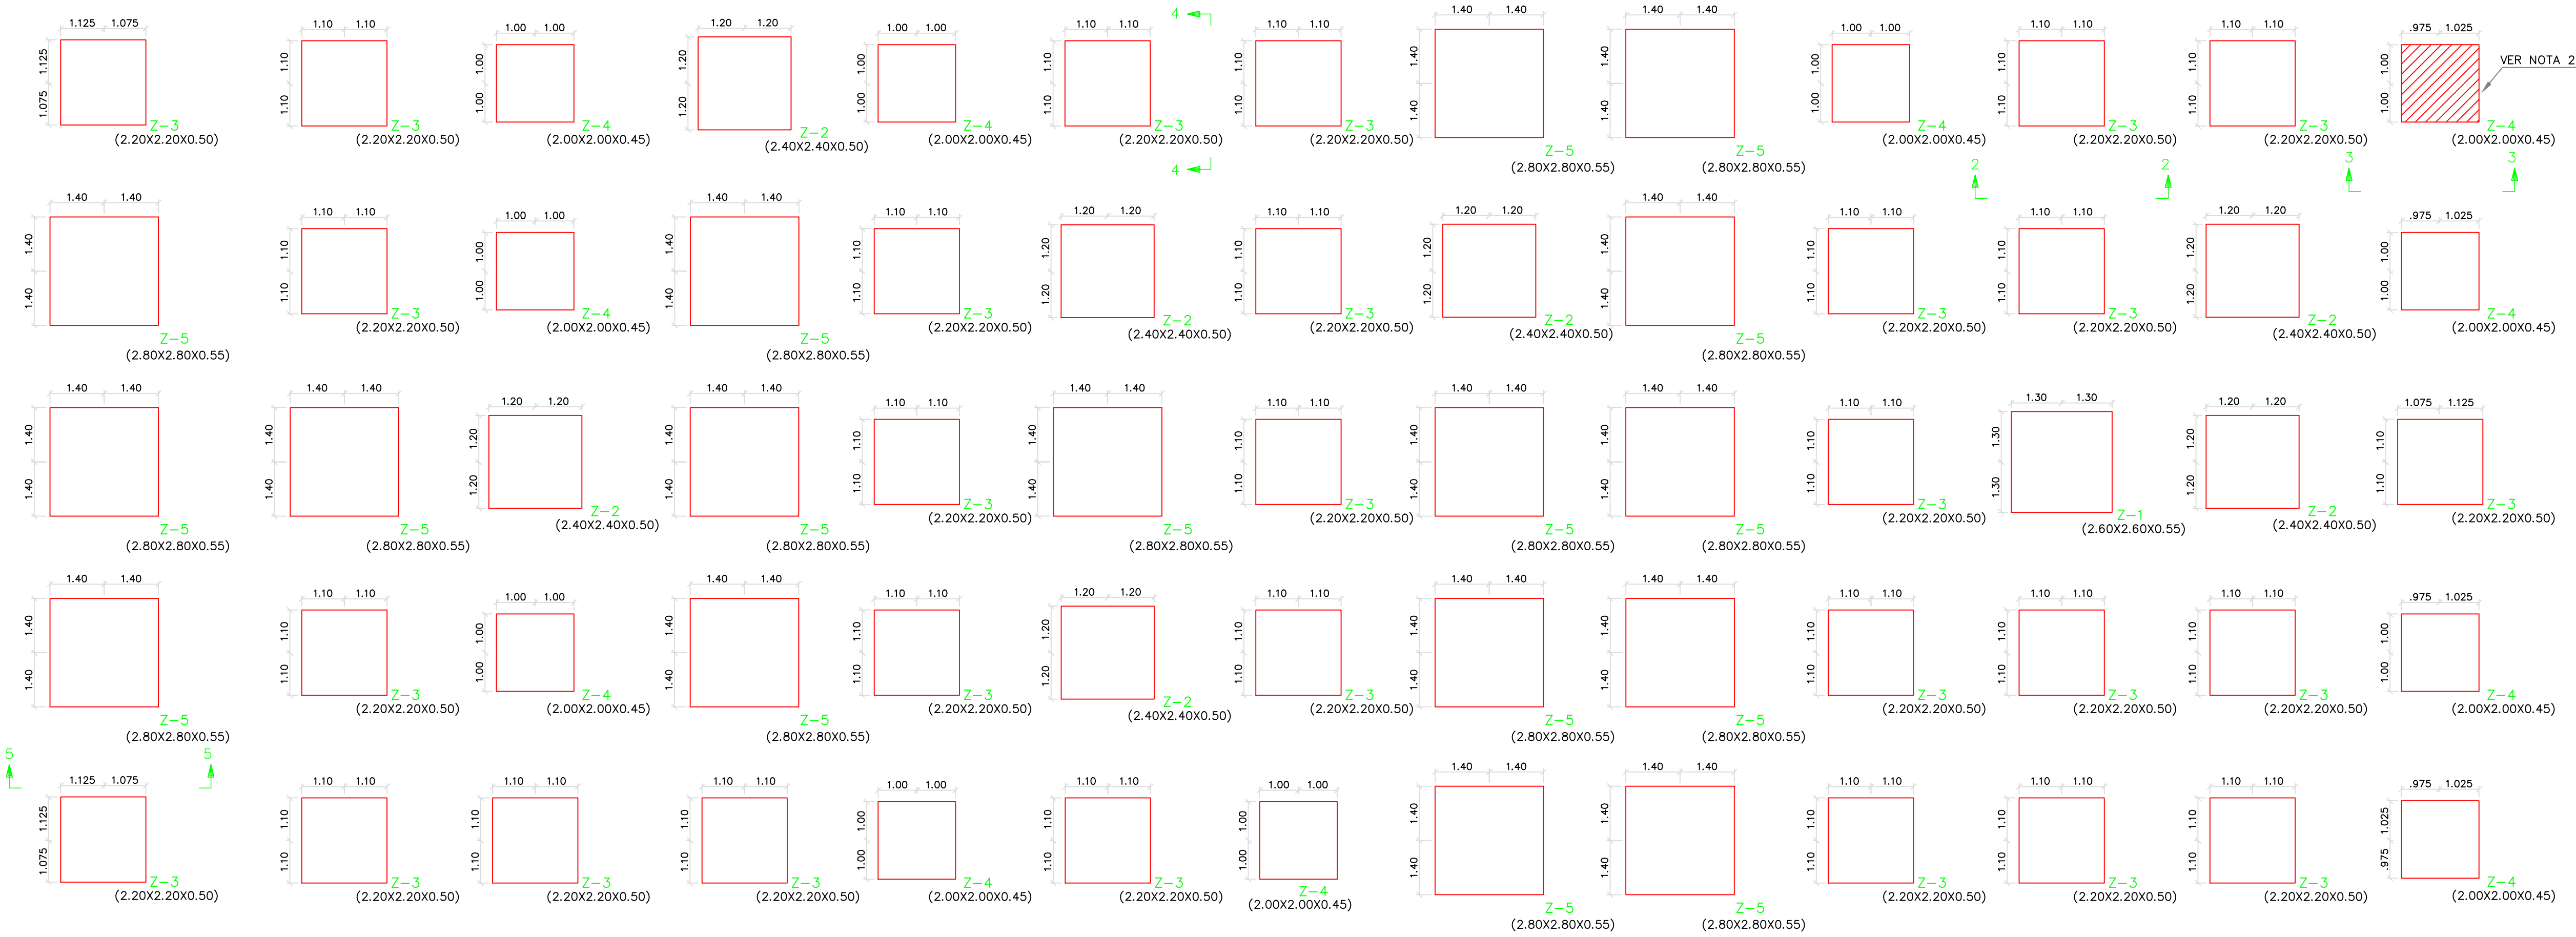
PLANTA LOCALIZACIÓN DE ZAPATAS

- NOTAS:**
1. VER NOTAS EN PLANO E-01BC
 2. ZAPATA QUE NACE EN N.E-1.90
 3. ESTE PLANO NO ES VALIDO SIN LA APROBACIÓN DEL INGENIERO DE SUELOS

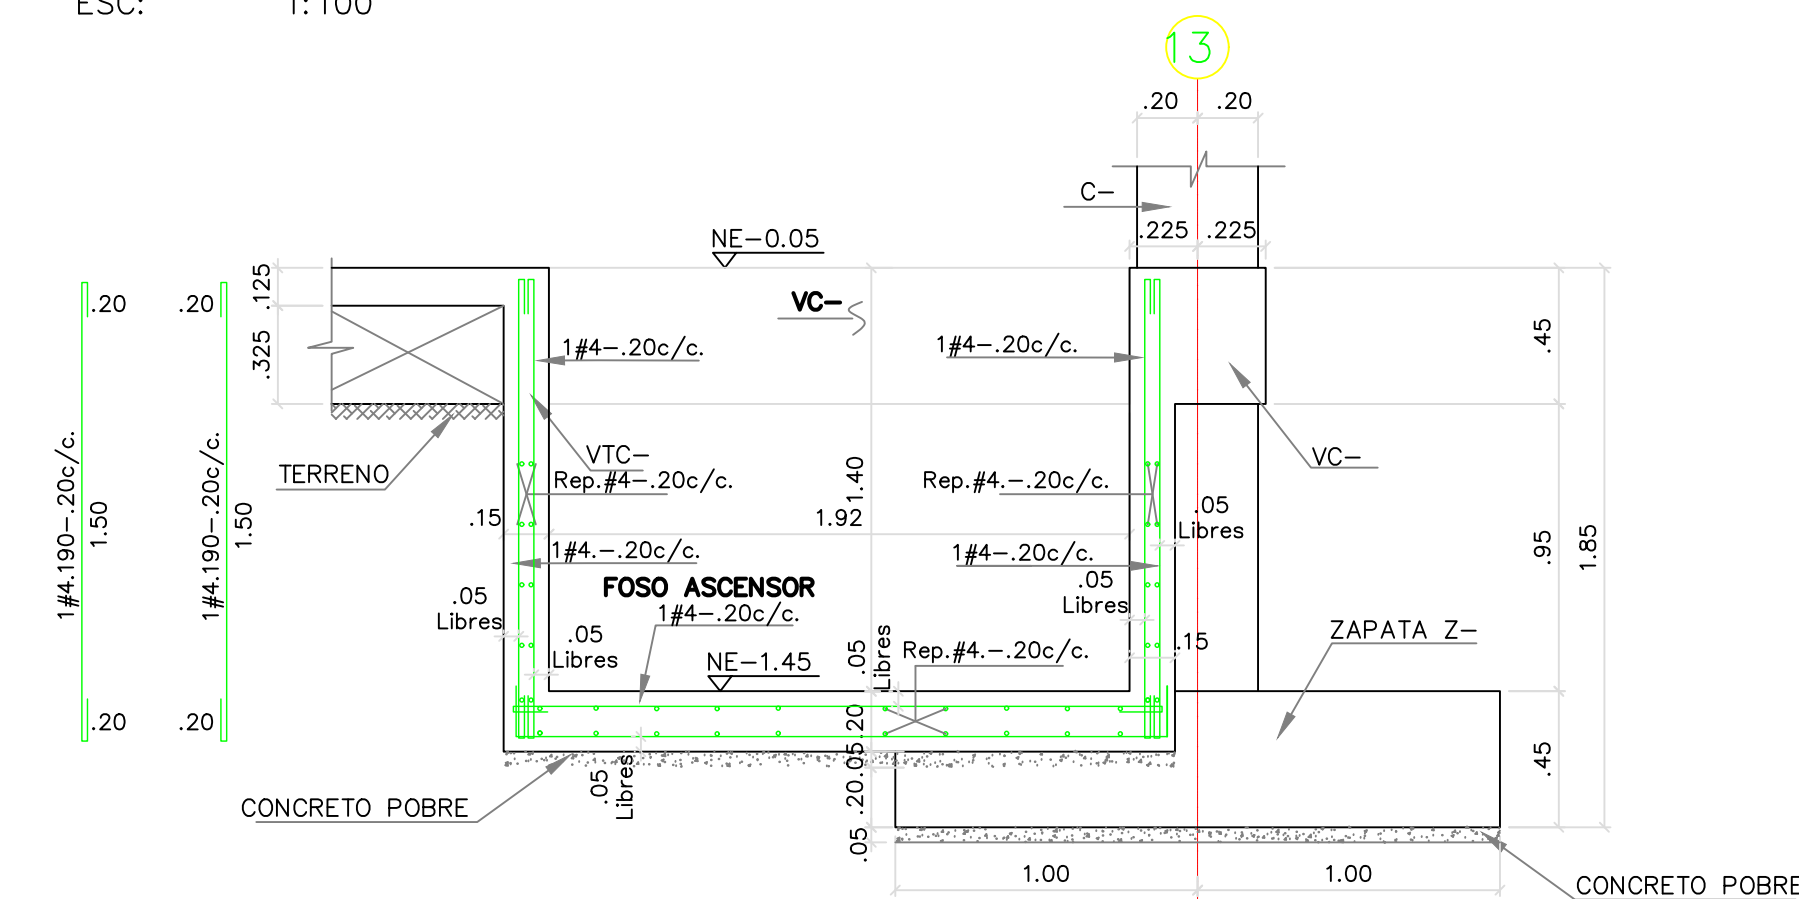
**REFUERZO FOSO DE ASCENSOR
CORTE 3 - 3**
ESC: 1:25

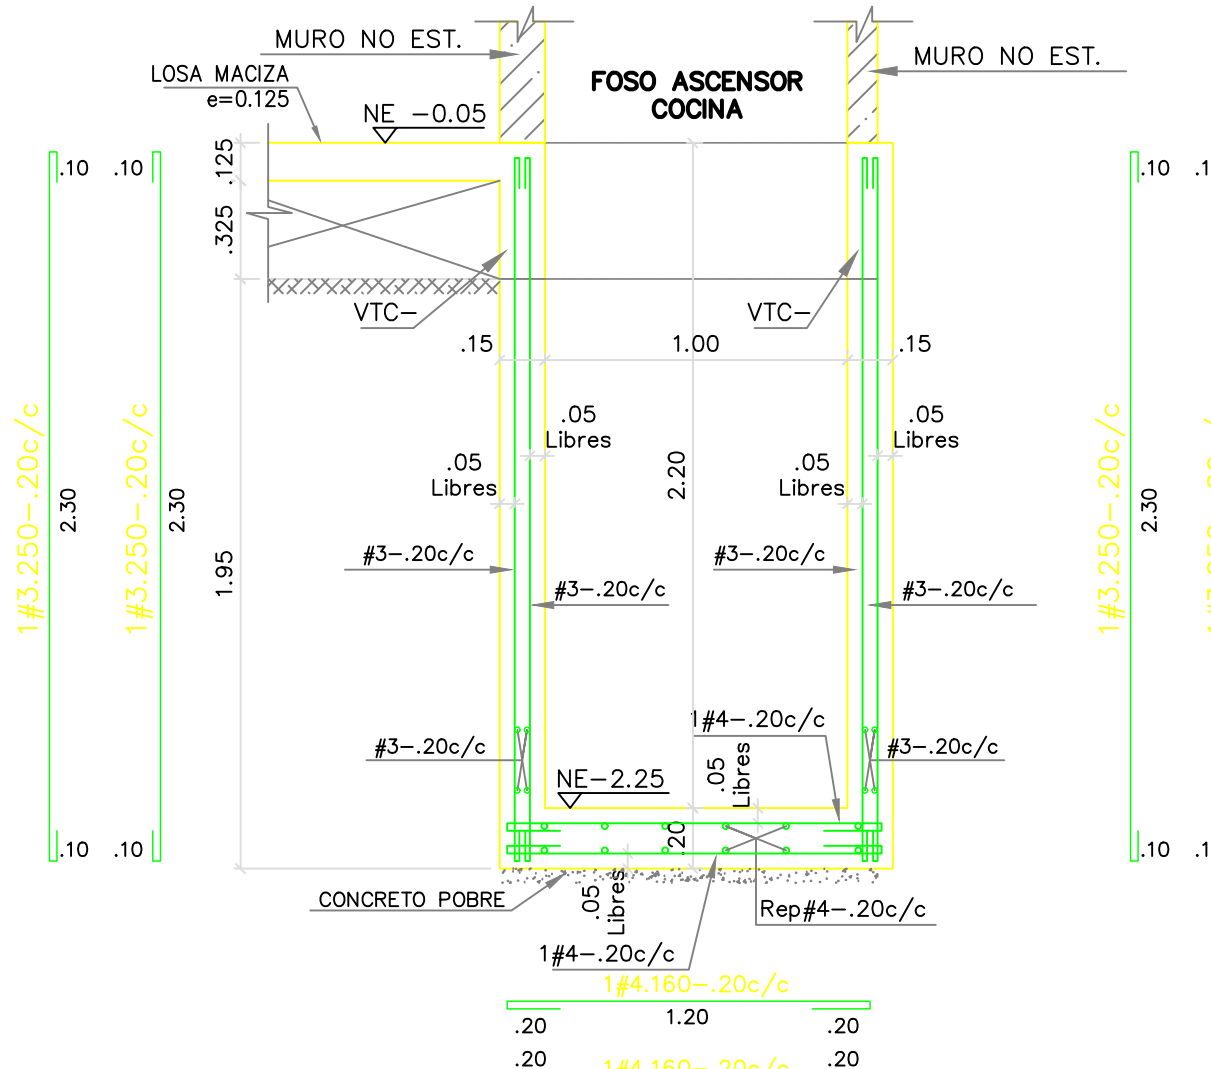
**REFUERZO FOSO ASCENSOR COCINA
CORTE D - D**
ESC: 1:25

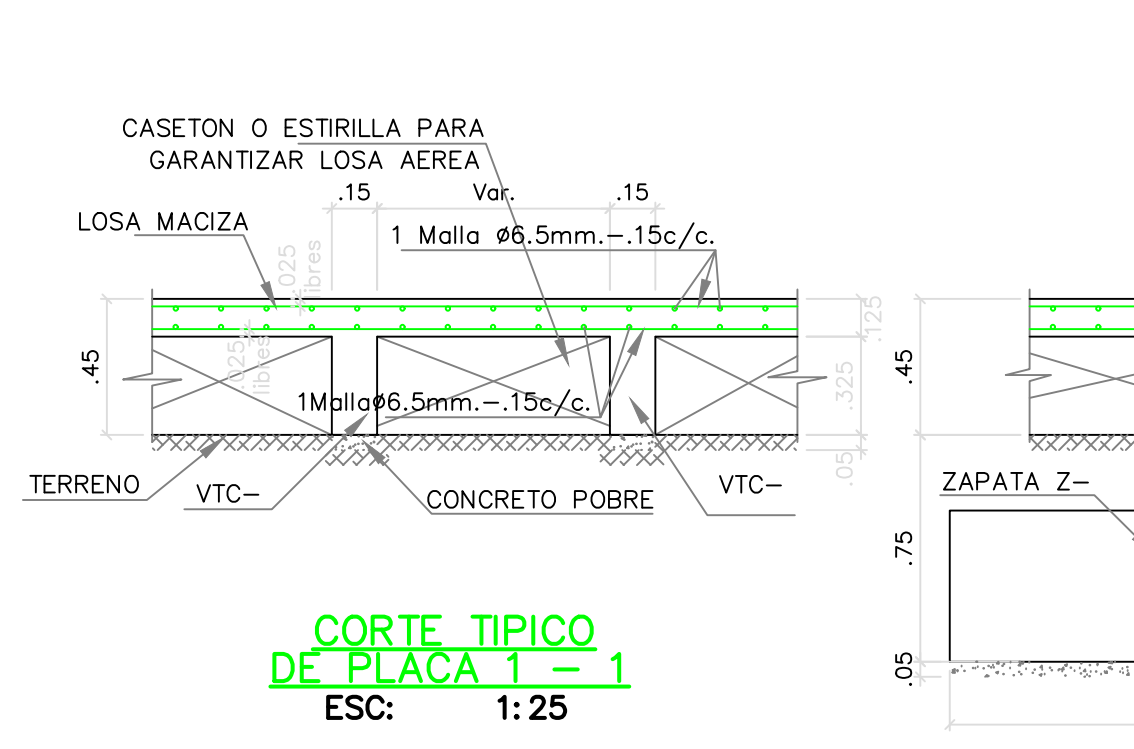
CORTE TÍPICO DE PLACA 1 - 1
ESC: 1:25

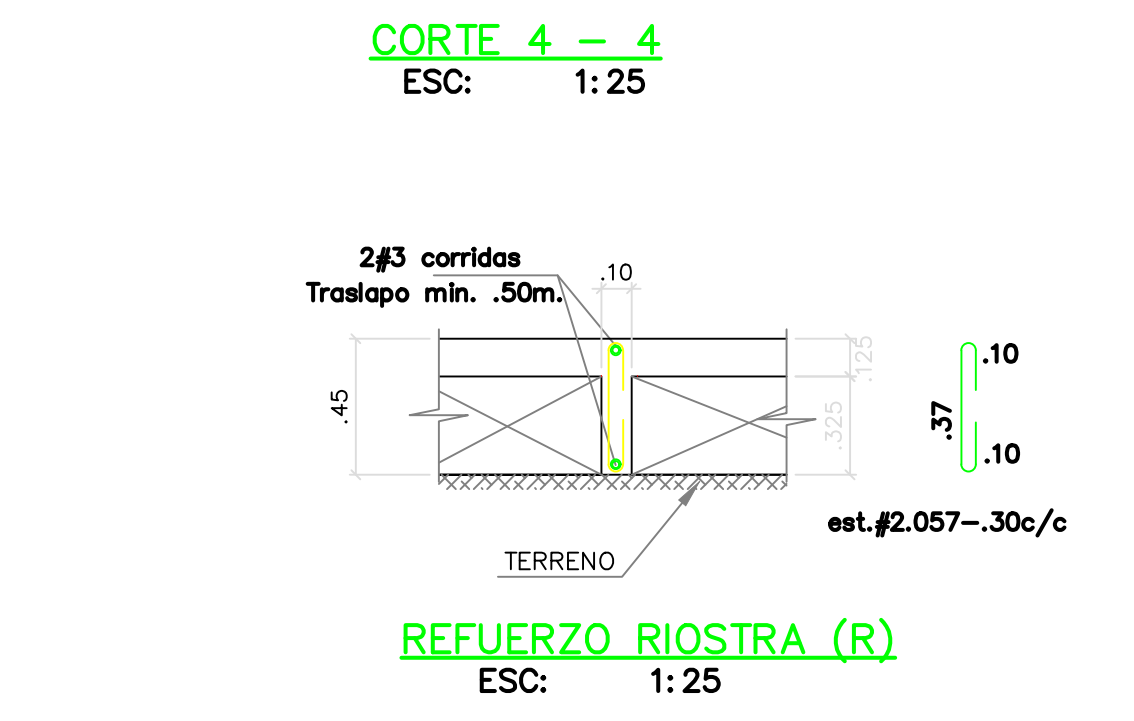
REFUERZO ROSTRA (R)
ESC: 1:25

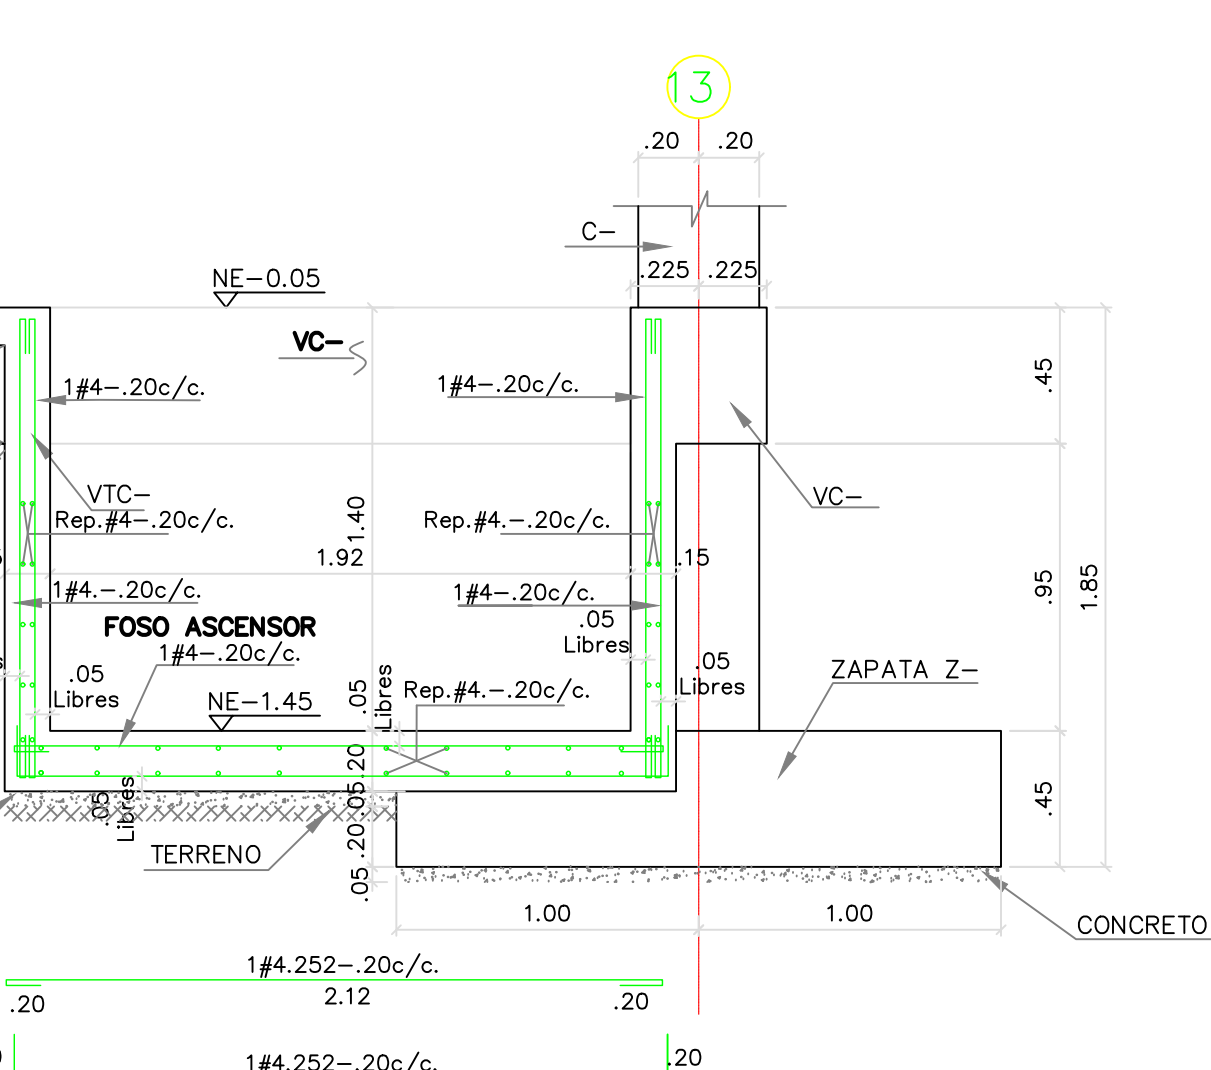
**REFUERZO FOSO DE ASCENSOR
CORTE 3 - 3**
ESC: 1:25

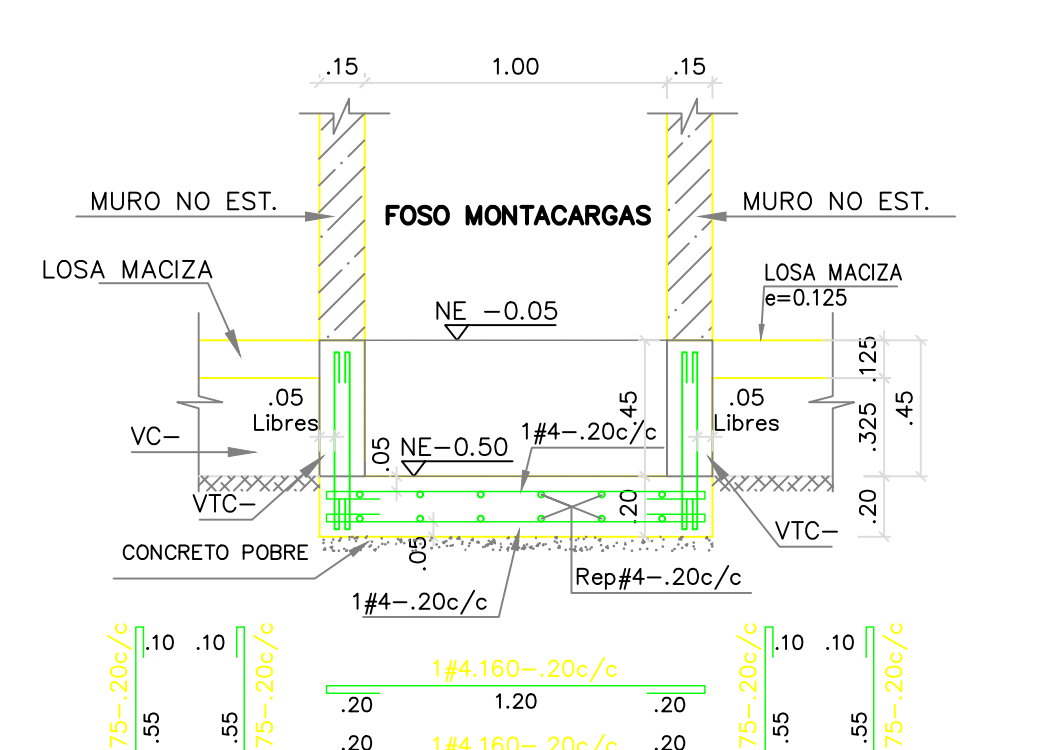
**REFUERZO FOSO MONTACARGAS
CORTE A - A**
ESC: 1:25

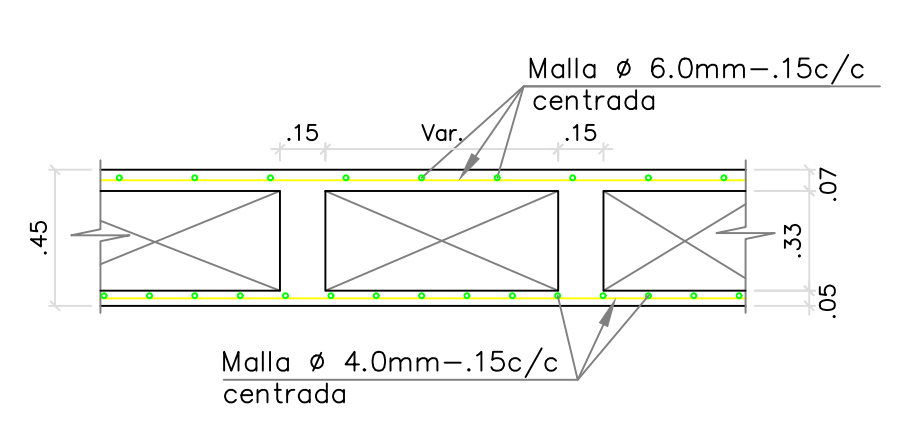
CORTE TÍPICO DE PLACA T-1
ESC: 1:25

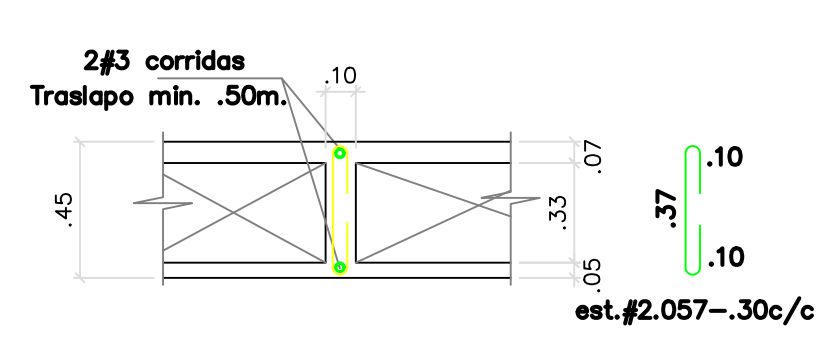
REFUERZO RIOSTRA (R)
ESC: 1:25

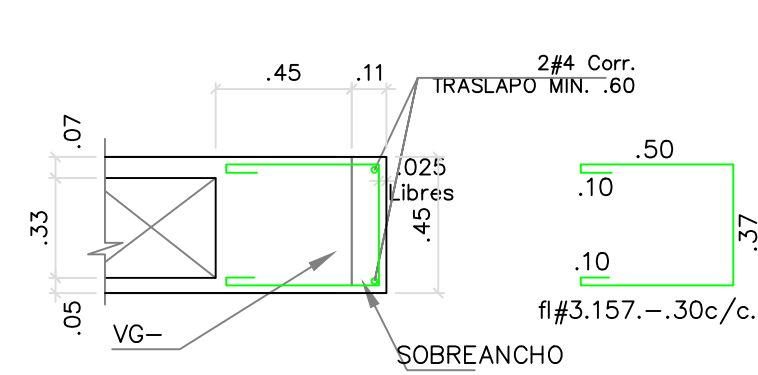
DETALLE SOBREAUNCHO VIGAS
ESC: 1:25
