UNIDAD APLICATIVA EL REDENTOR

**BLOQUE H
ELEMENTOS NO ESTRUCTURALES
PLANOS RECORD**

1292-06BH-ELEMOESTR-06

BLOQUE C
ELEMENTOS NO ESTRUCTURALES
PLANO RECORD

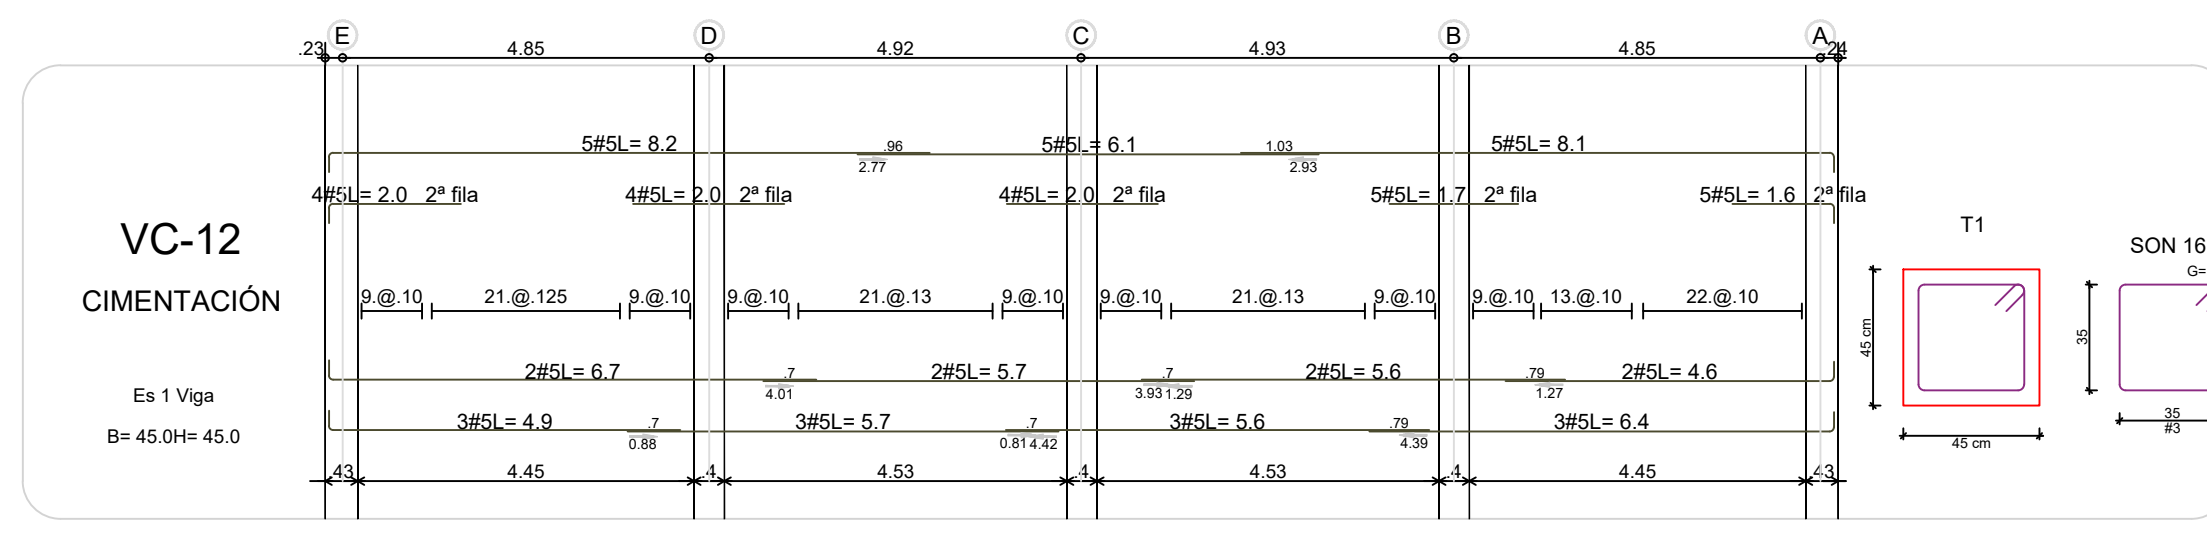
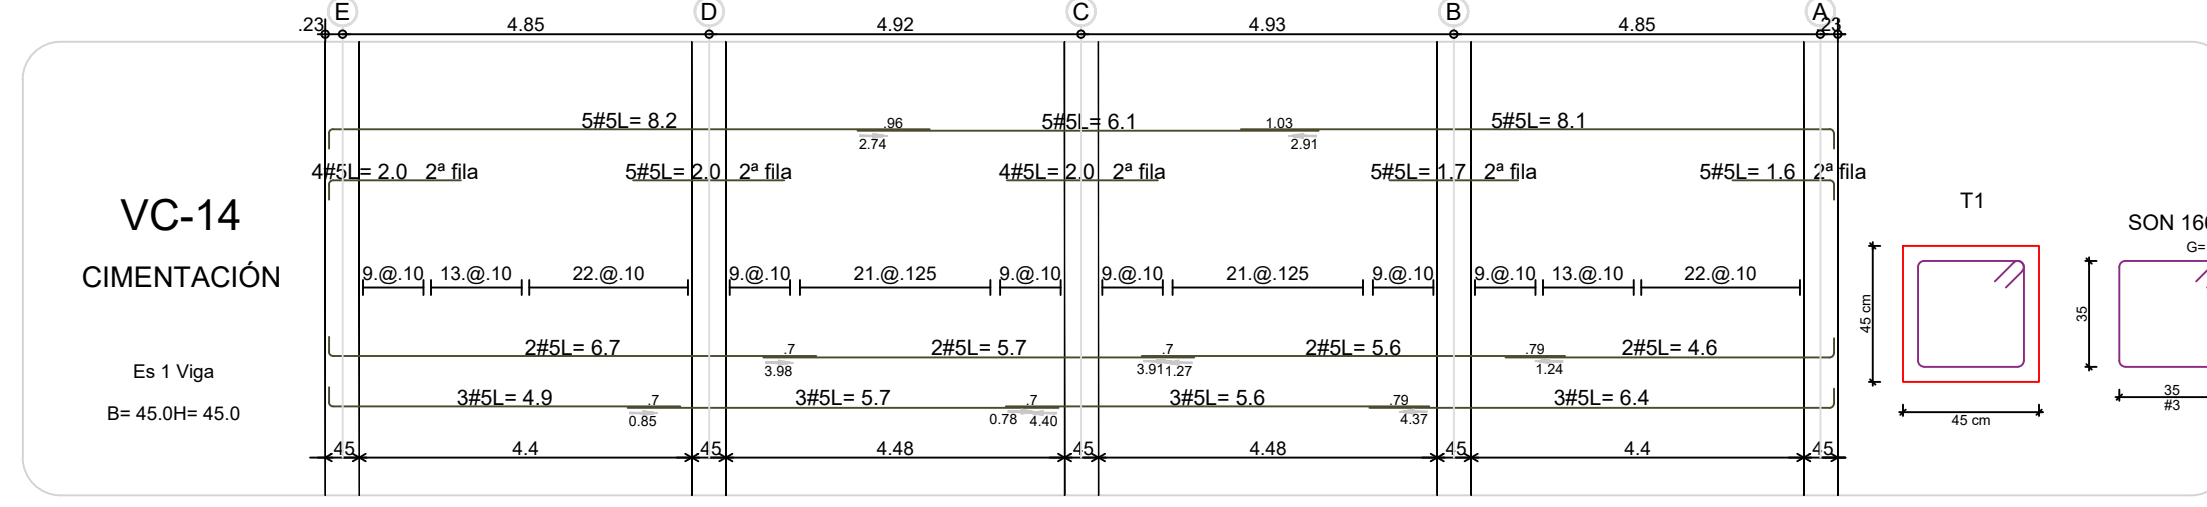
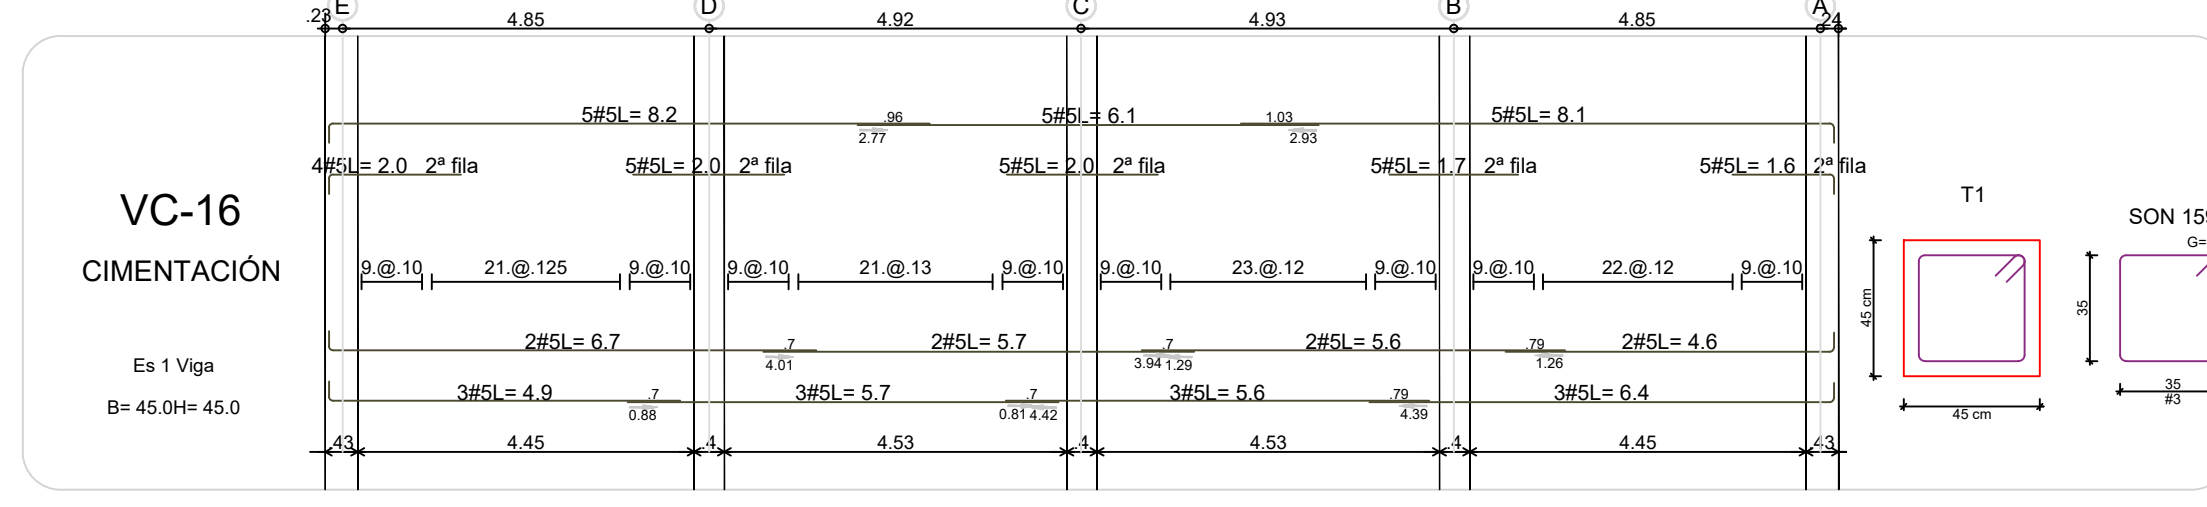
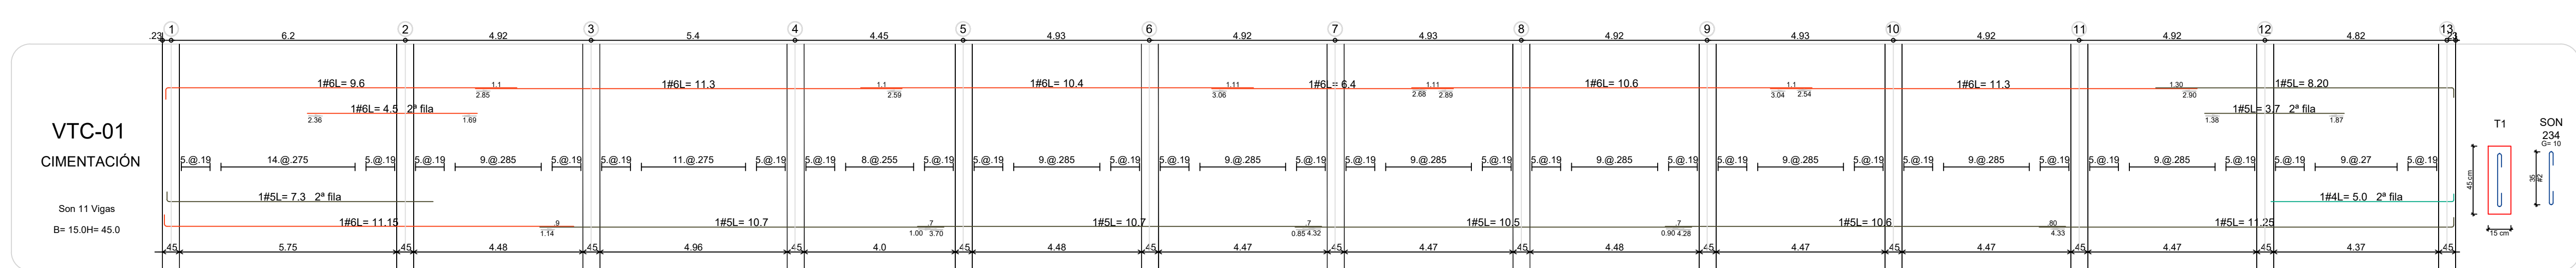
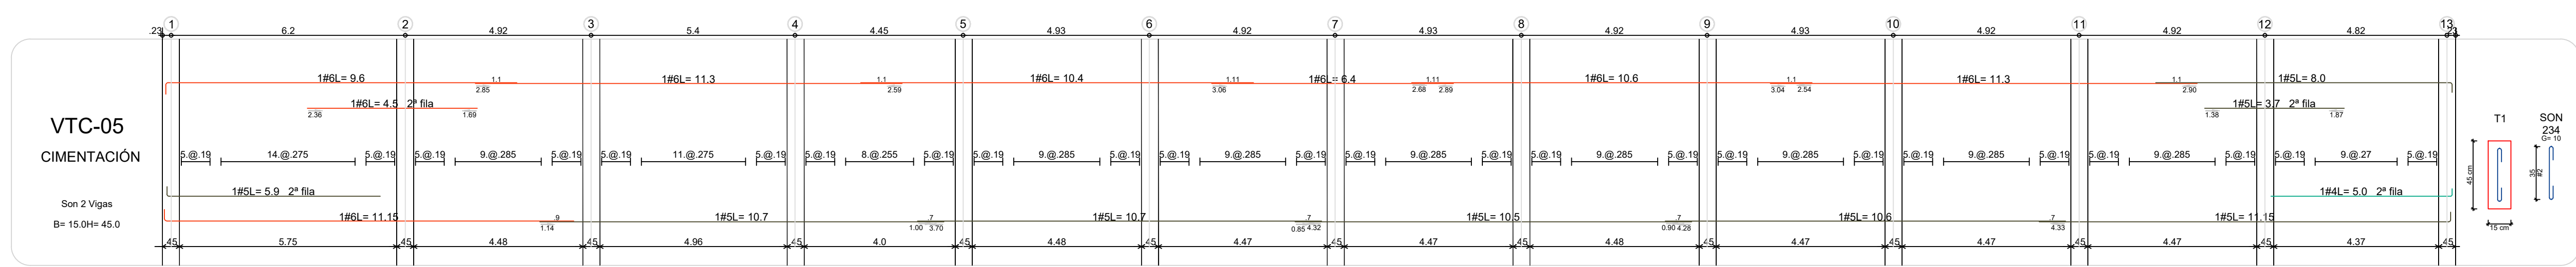
PLANCHA: 07
E-102-BC
DE: 17

CONTIENE:
BLOQUE C
REFUERZO VIGAS Y VIGUETAS DE CIMENTACIÓN

REV.	FECHA	MODIFICACION
1.	16/04/2019	SE AGREGAN DESPICES DE VIGUETAS Y VIGUETAS DE AGREGAR DESPICES DE VIGUETAS Y VIGUETAS
2.	16/04/2019	SE AGREGAN DESPICES DE VIGUETAS Y VIGUETAS
3.	05/06/2019	SE AUMENTA DESPICE DE LA VTC-09

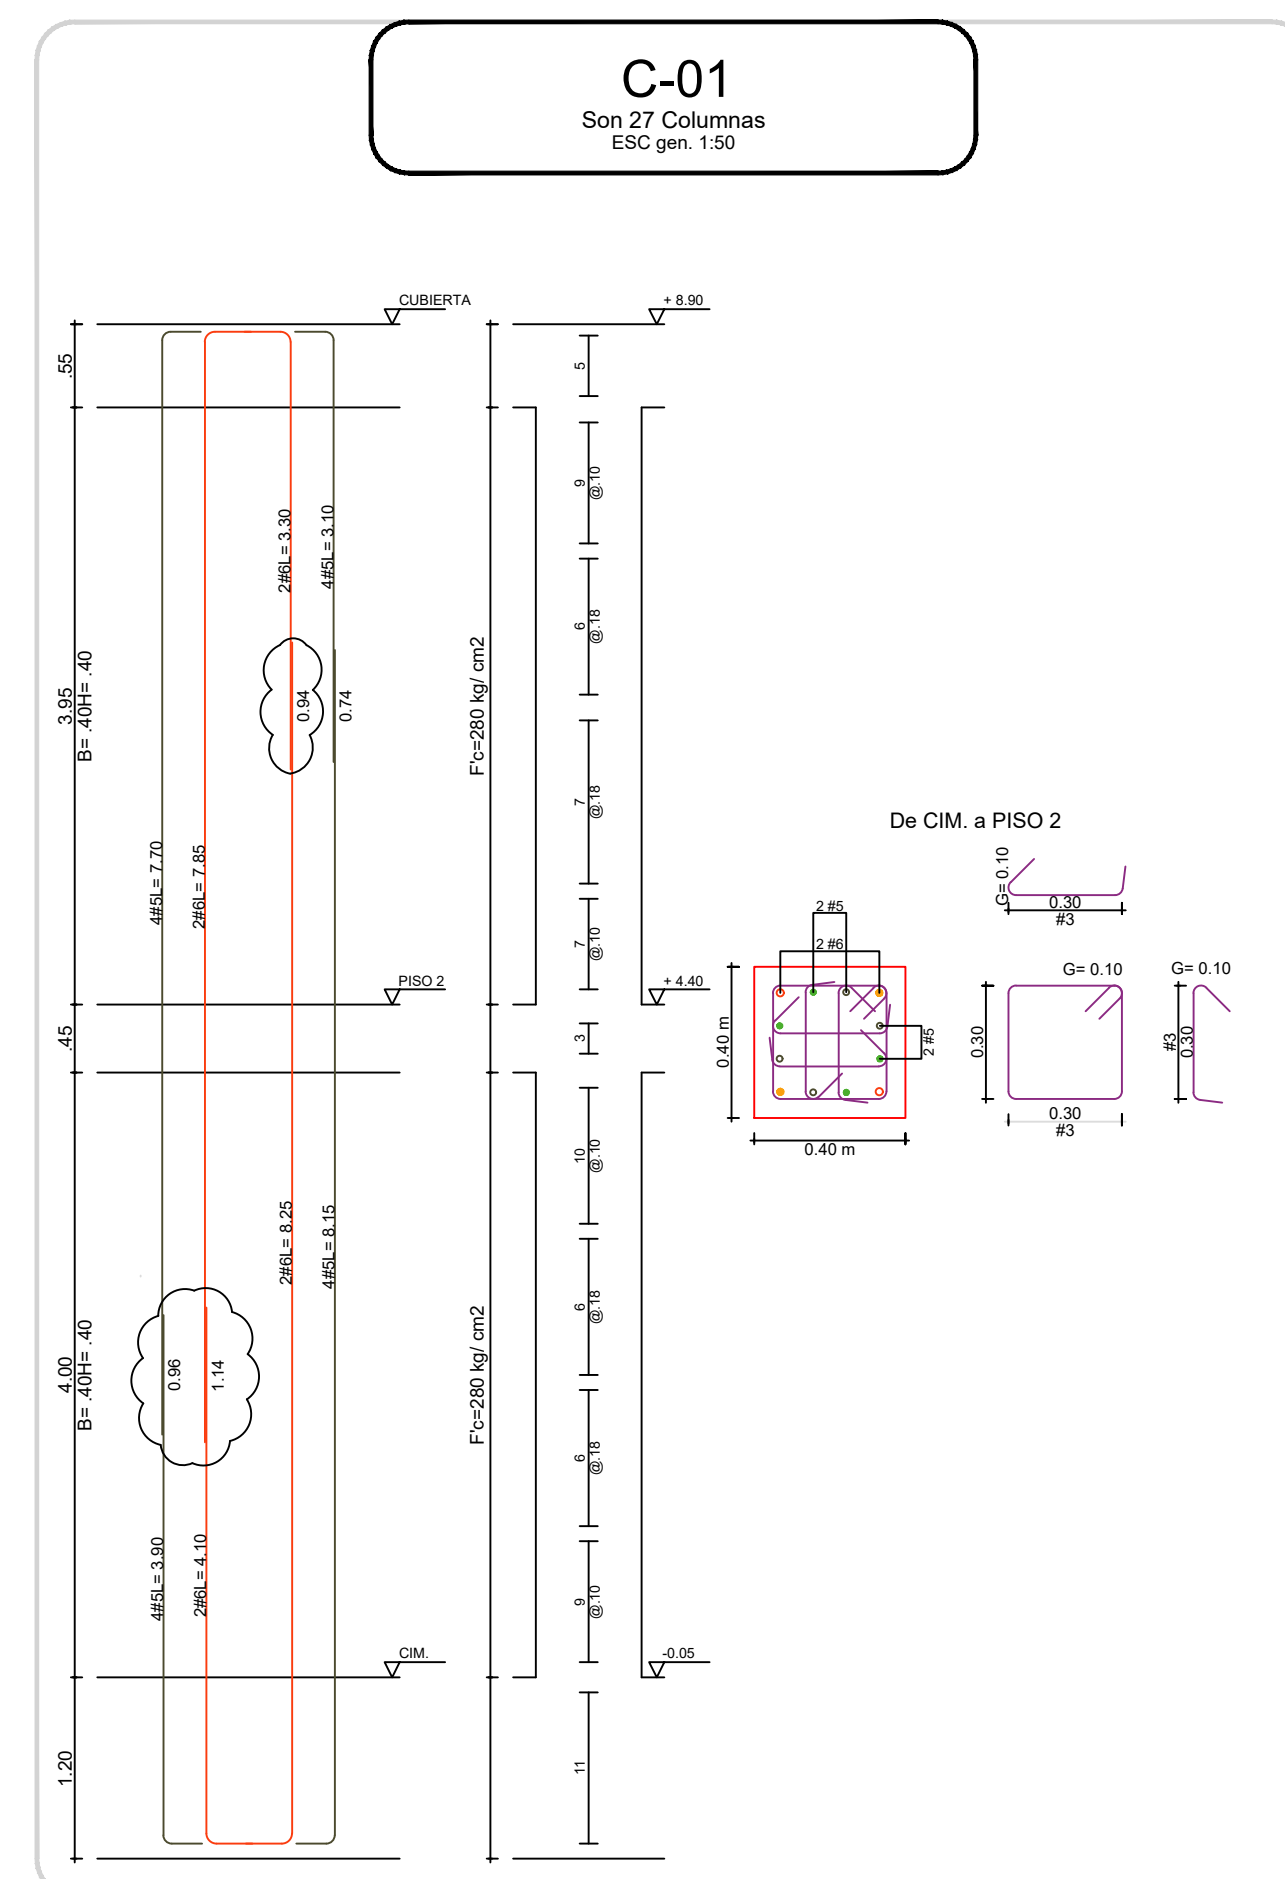
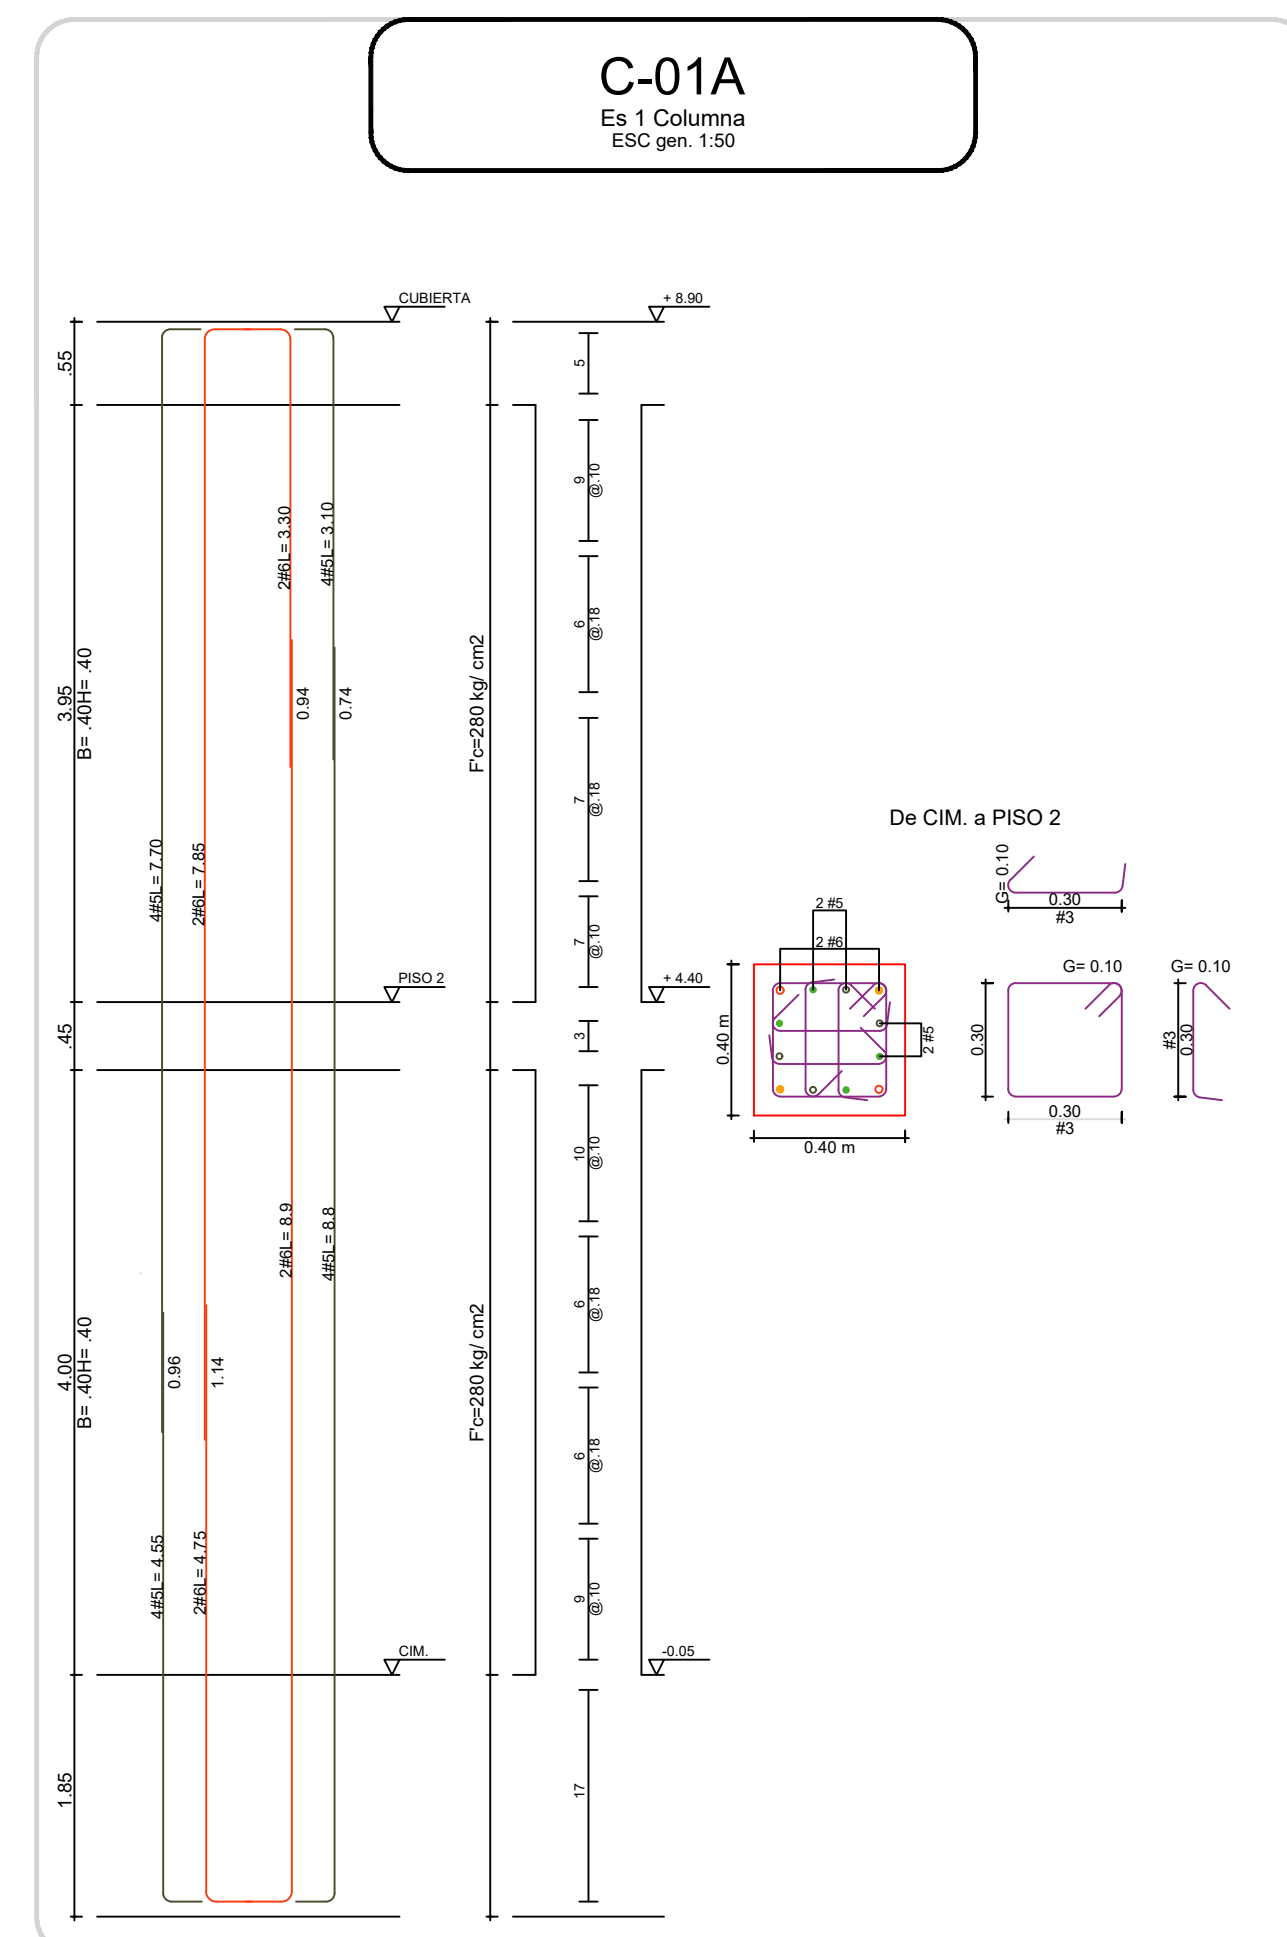
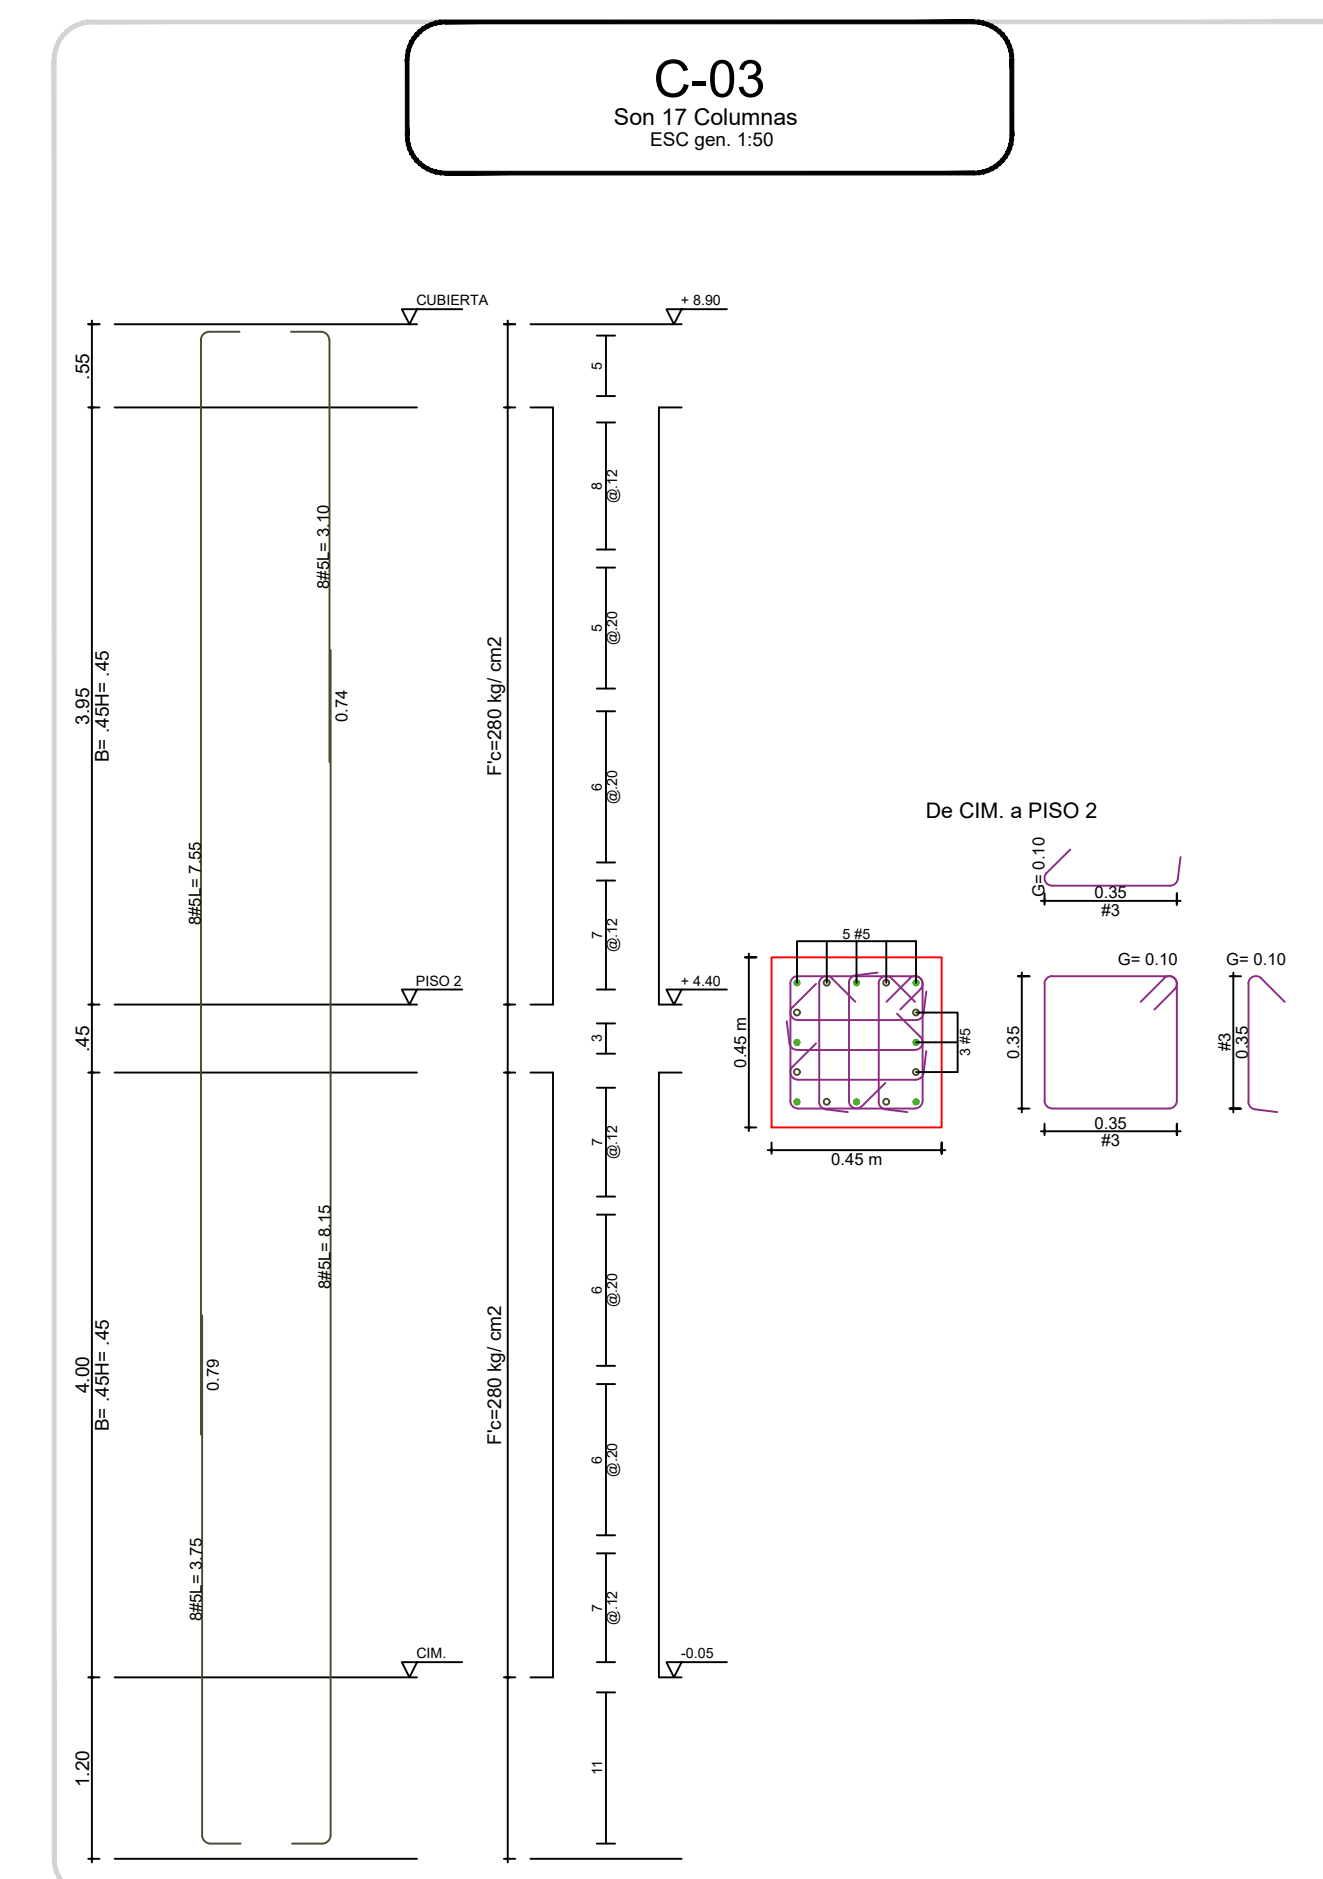
PLANCHA: 08

**REFUERZO DE COLUMNAS
PLANO RECORD**

REV.	FECHA	MODIFICACIÓN
1.	05/06/2019	SE AGREGA TRABAJOS Y SE AGREGA ESPESOR DE COLUMNA C-01A.

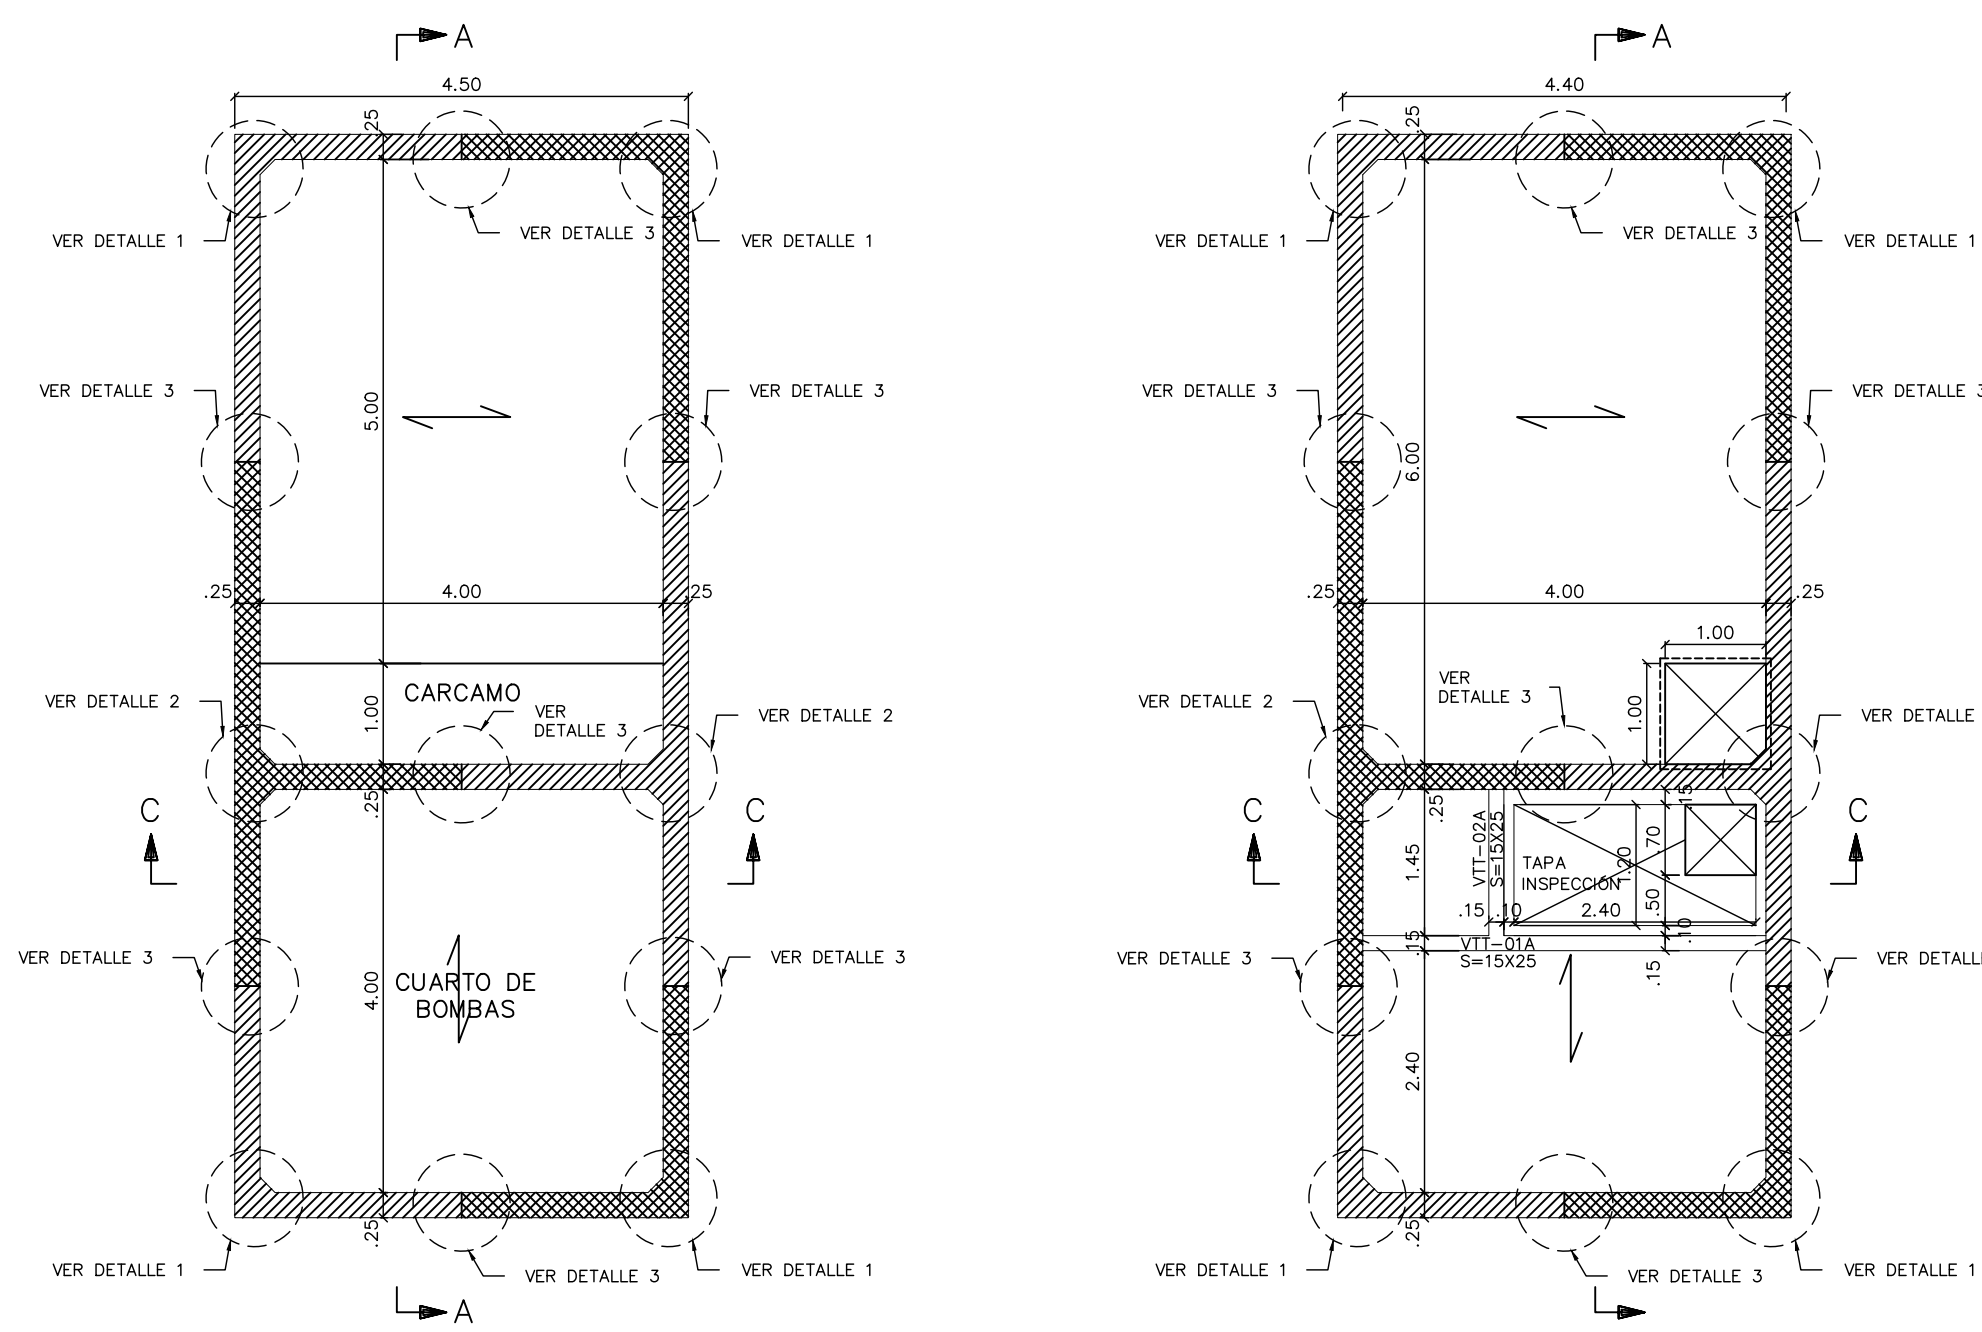
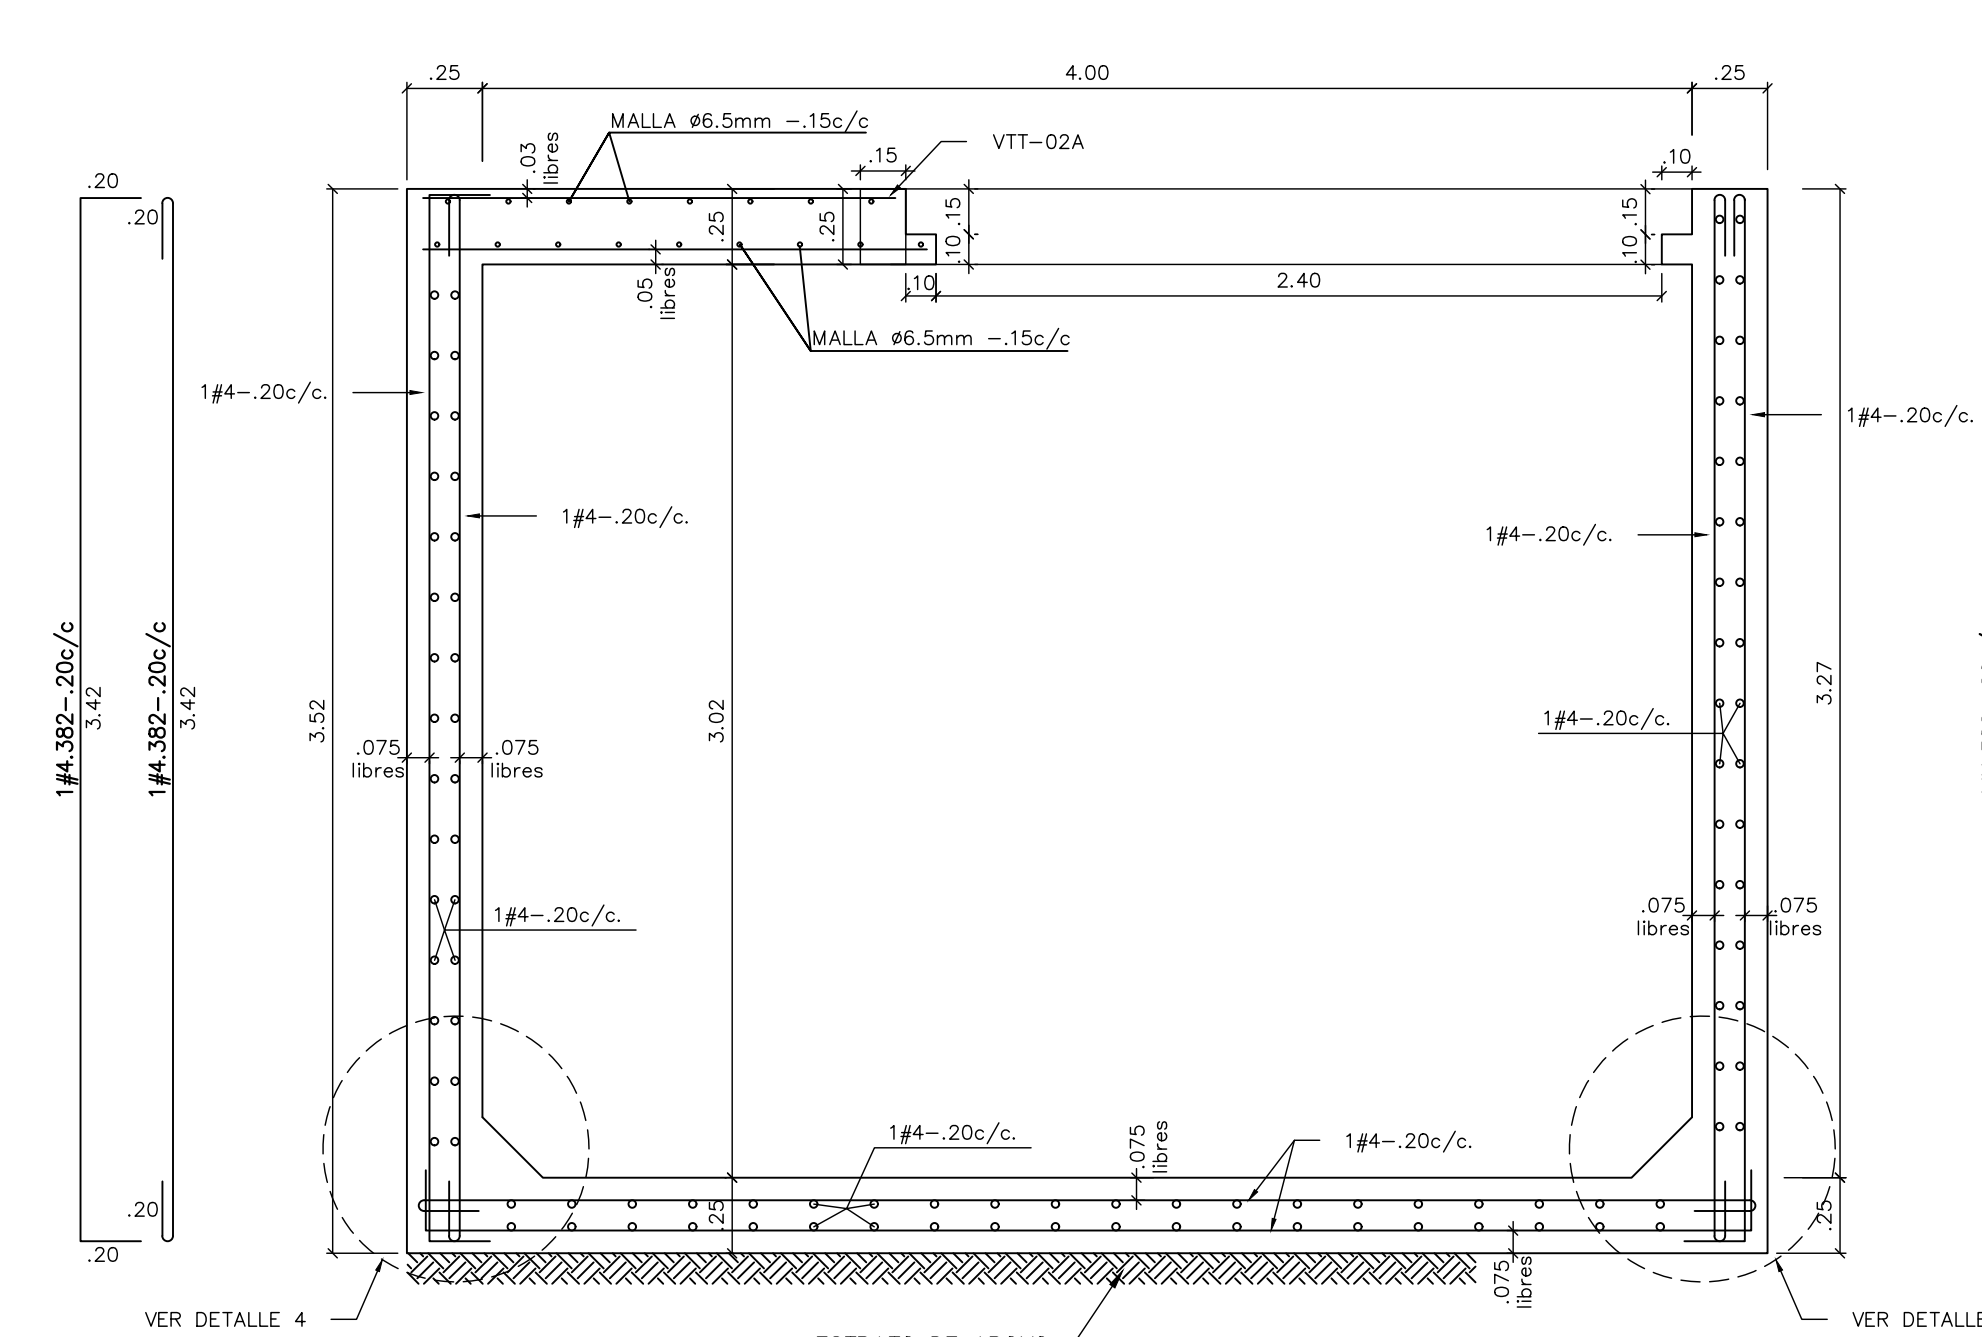
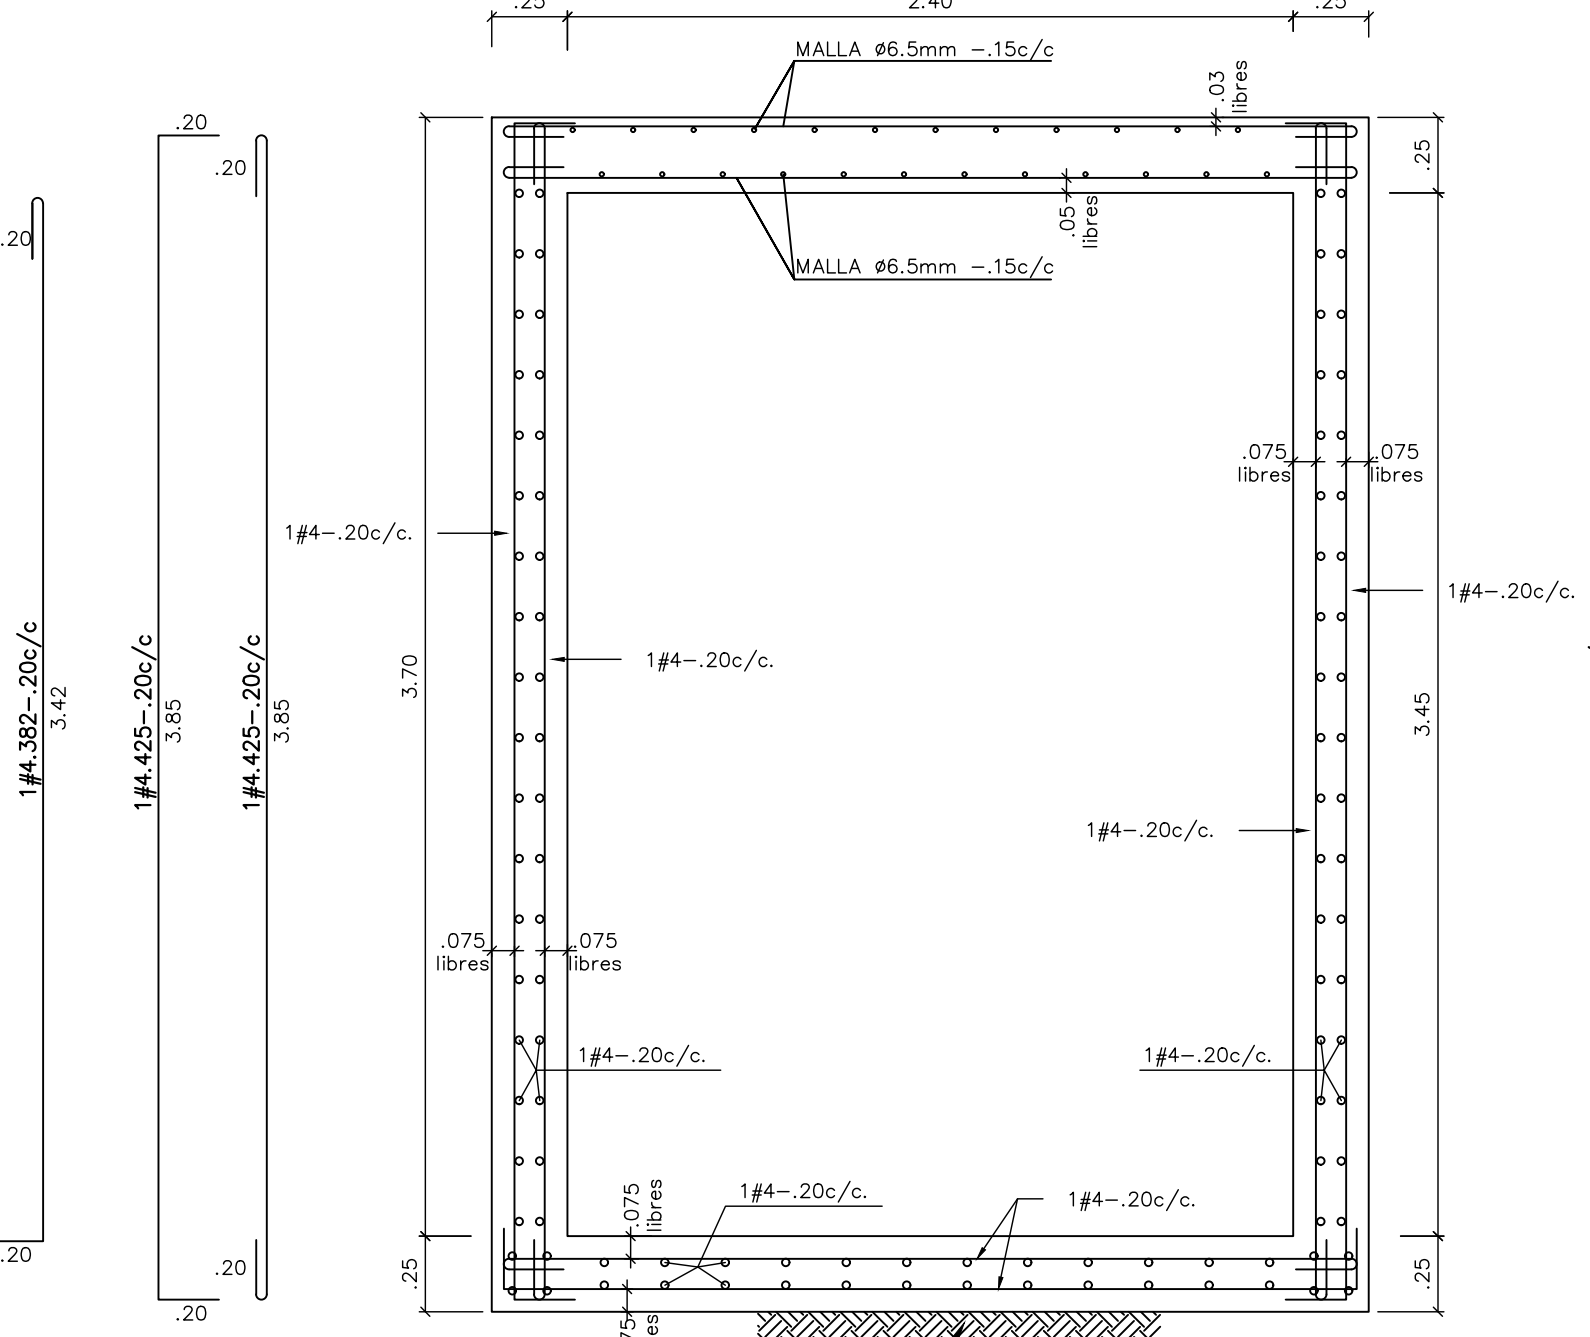
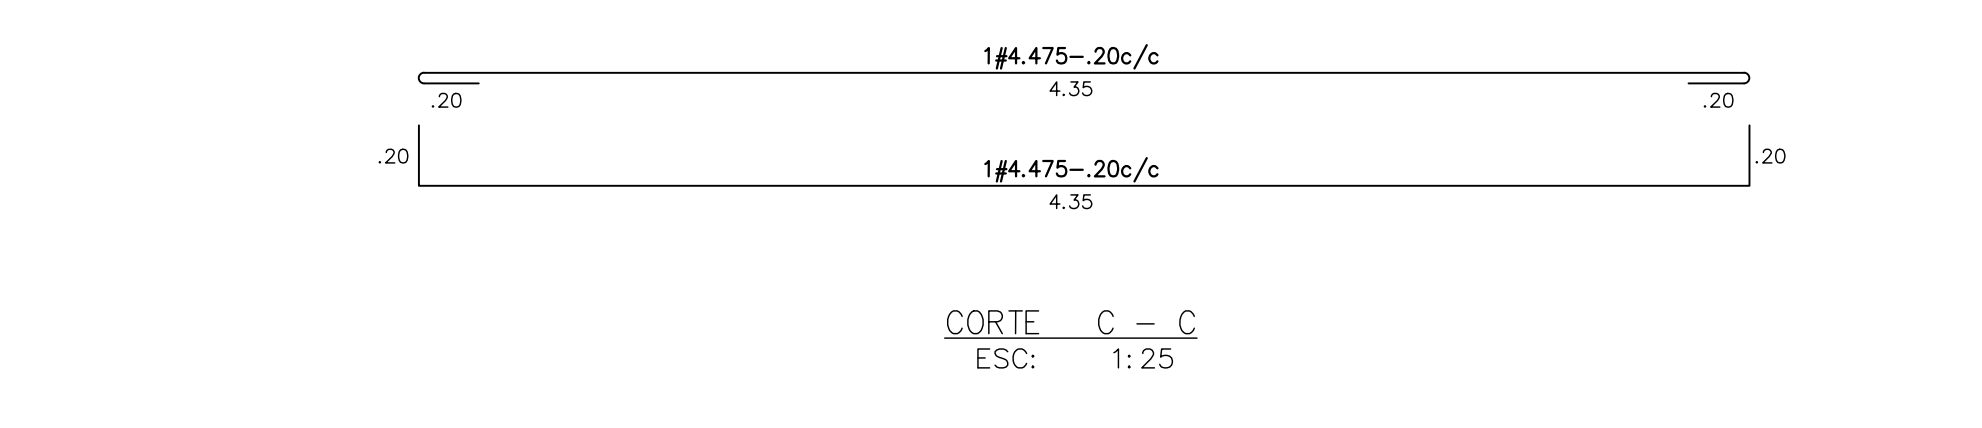
REPERO DE TANQUE PLANO RECORD

MATERIALES TANQUE

Concreto con incluir de aire:
Resistencia a la compresión a los 28 días $f'c = 28.0$ MPa ($280 \text{ kgf/cm}^2 = 4000 \text{ psi}$), debe obtenerse del promedio de dos cilindros estándar ensayados a los 28 días.

PROCEDIMIENTO CONSTRUCTIVO

ETAPA 1: Fundir la losa de piso del tanque en su totalidad en una sola fundida, dejando instalada la tubería de drenaje. El concreto debe vibrarse y compactarse adecuadamente. La losa debe mantenerse completamente húmeda por un mínimo de 7 días en lo posible, manteniendo una capa de agua de un mínimo de 10 cm, sin permitir que se seque en ningún momento. Posteriormente debe mantenerse húmeda por medio de riego hasta los 28 días de fundida. Deben dejarse las llaves marcadas en los planos en los lugares donde van a construirse los muros.

ETAPA 2: Fundir los muros de los sectores A colocando en las juntas de construcción verticales cintas de sello de PVC de 12", la cual debe sostenerse en la altura como marca el detalle No. 3 por medio del hierro transversal marcado, para garantizar que no se desplace el sello durante la fundida. Las juntas de construcción de la base deben estar totalmente limpias antes de fundir y debe colocarse Colimafix antes de colocar el concreto del muro. La formaleta puede atajarse, sin retirarla 3 días después de fundido el muro y debe colocarse agua permanentemente en el espacio entre muro y formaleta por 7 días, después de los cuales puede retirarse totalmente las formaleta.

ETAPA 3: Fundir los muros de los sectores B, no antes de 7 días después de los muros de los sectores A. Deben colocarse Colimafix en todas las juntas tanto horizontales (base) como verticales. Las demás instrucciones y precauciones similares a las de la Etapa 1.

1- CARGA MAXIMA DE AFINADOS 110 Kg/m^2
2- CARGA VIVA TAPA TANQUE: $5.0 \text{ KN/m}^2 (500 \text{ Kg/m}^2)$
3. La planta y cortes de cimentación no son válidos sin la aprobación del ingeniero de suelos.
