UNIDAD APLICATIVA EL REDENTOR

**BLOQUE H
ELEMENTOS NO ESTRUCTURALES
PLANOS RECORD**

1292-06BH-ELEMOESTR-06

BLOQUE C
ELEMENTOS NO ESTRUCTURALES
PLANO RECORD

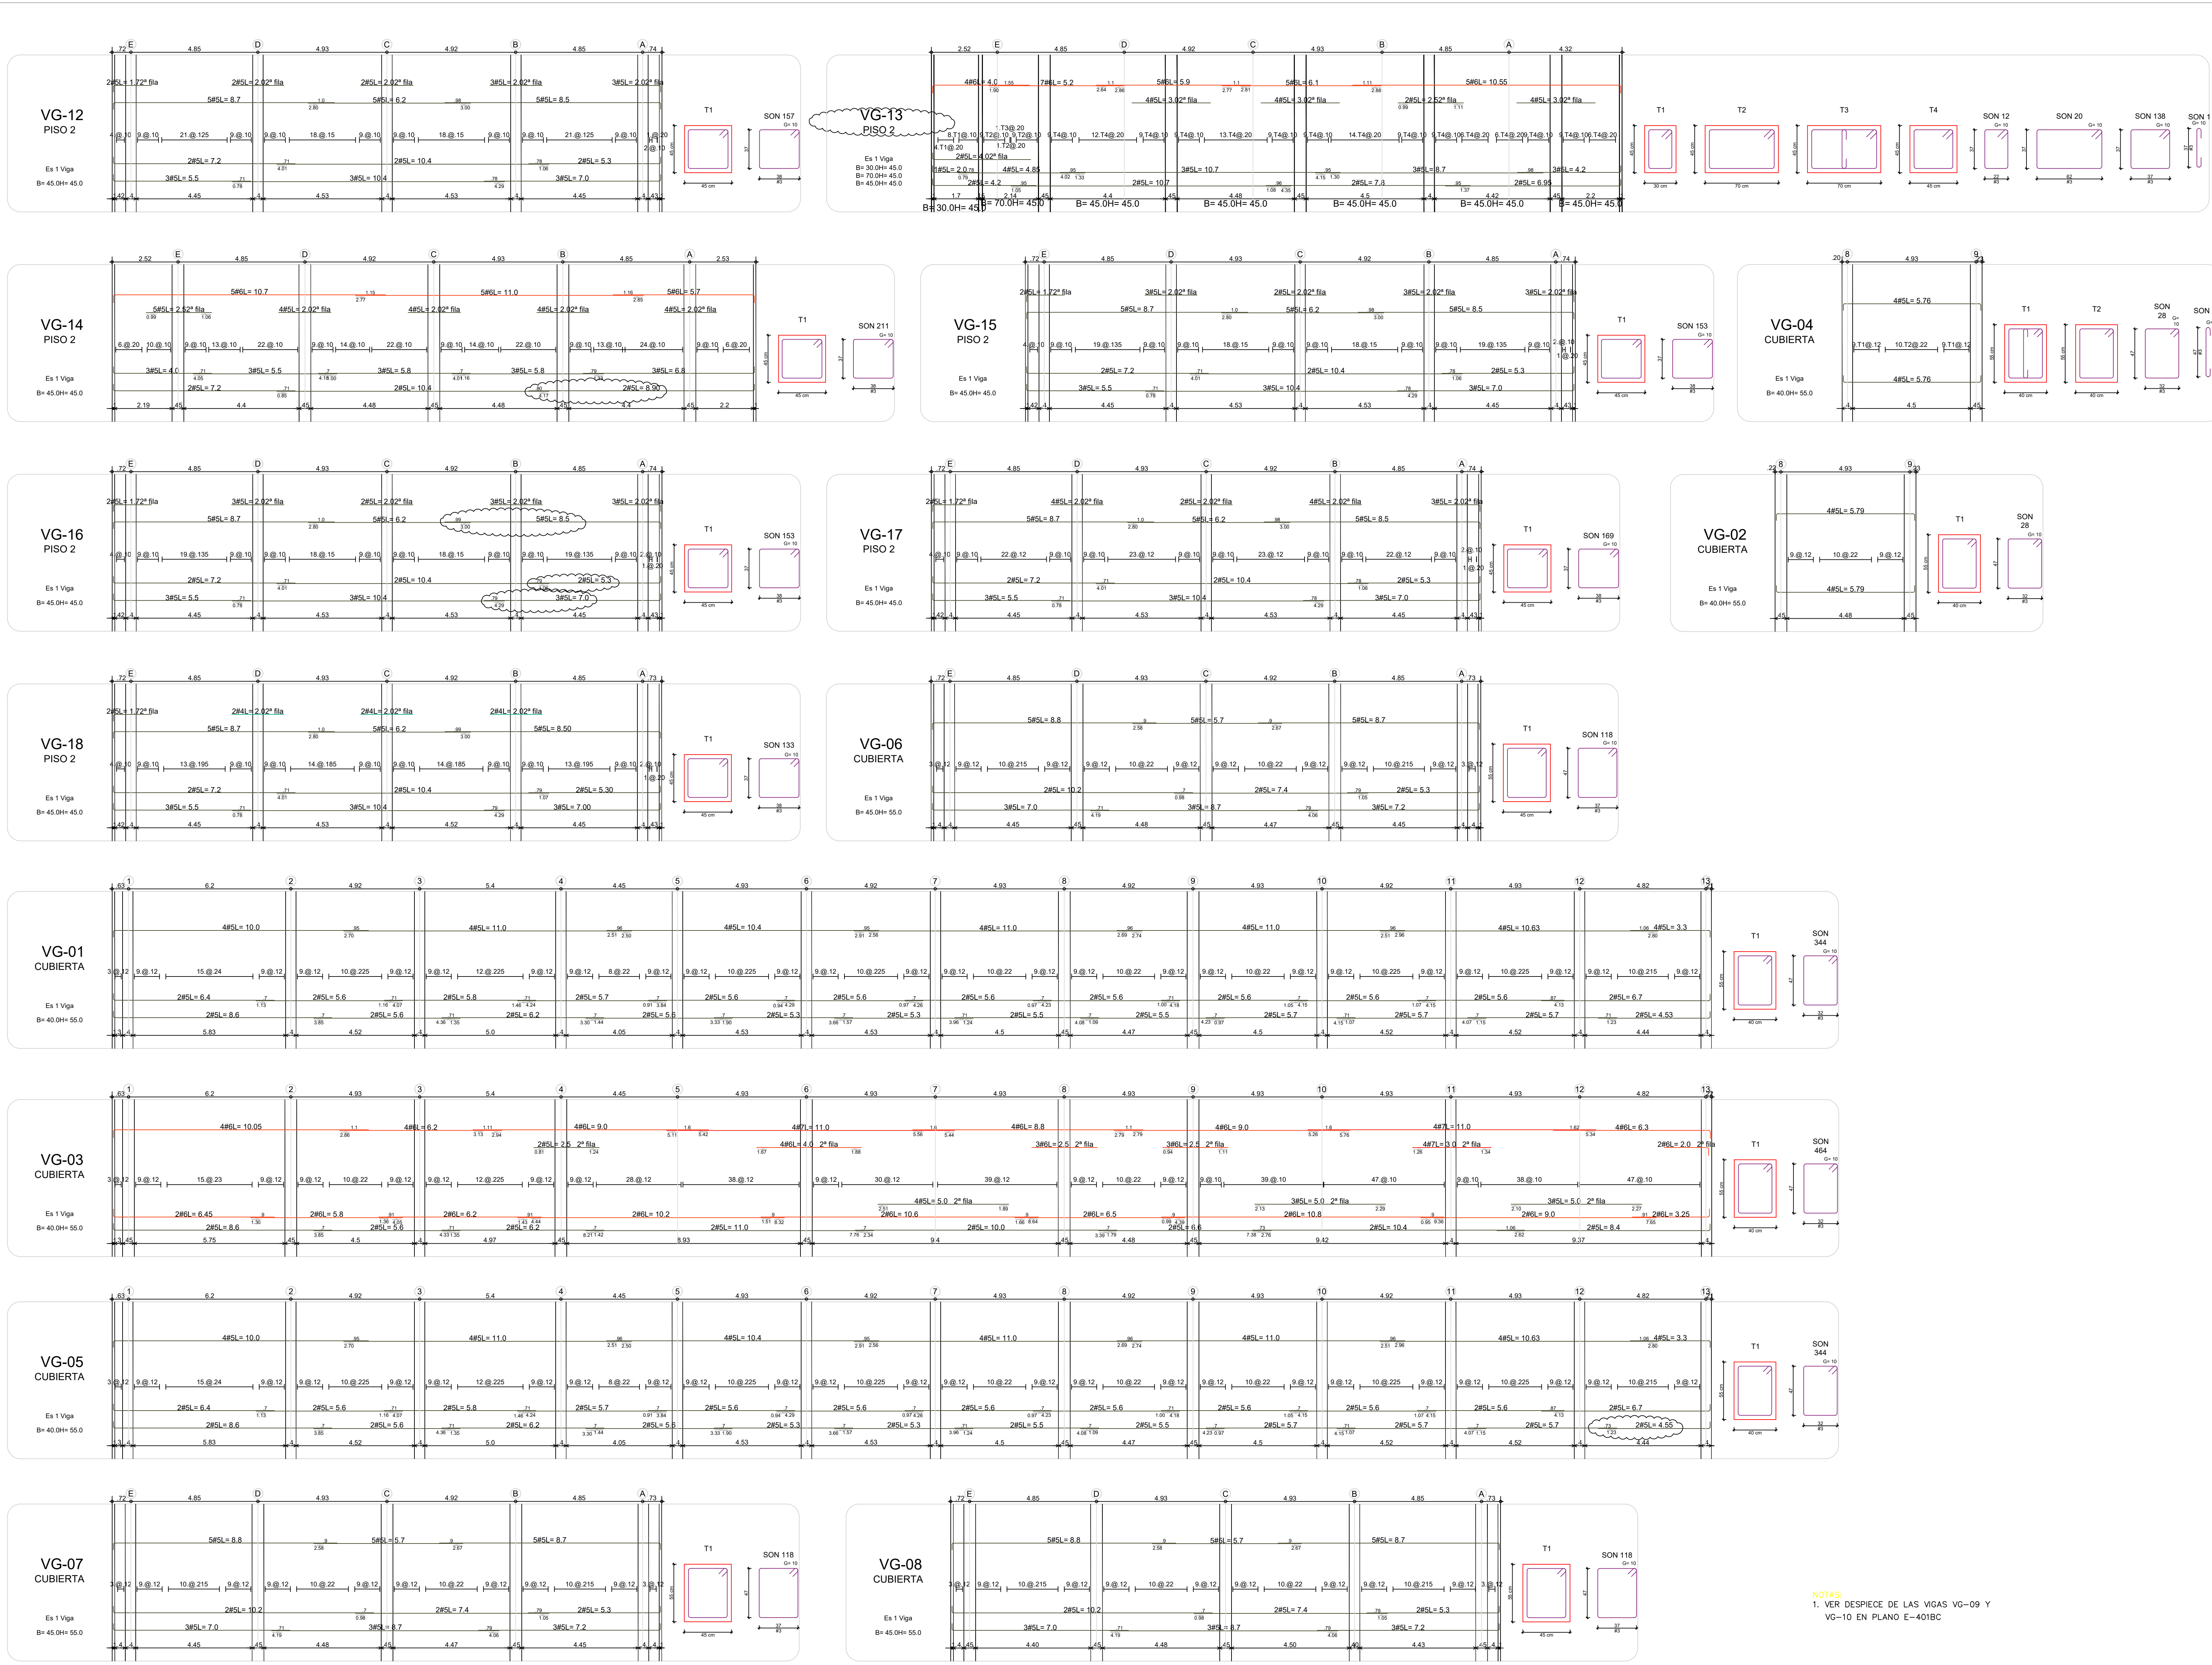
NOTAS:
1. VER DESPIECE DE LAS VIGAS VG-09 Y VG-10 EN PLANO E-401BC

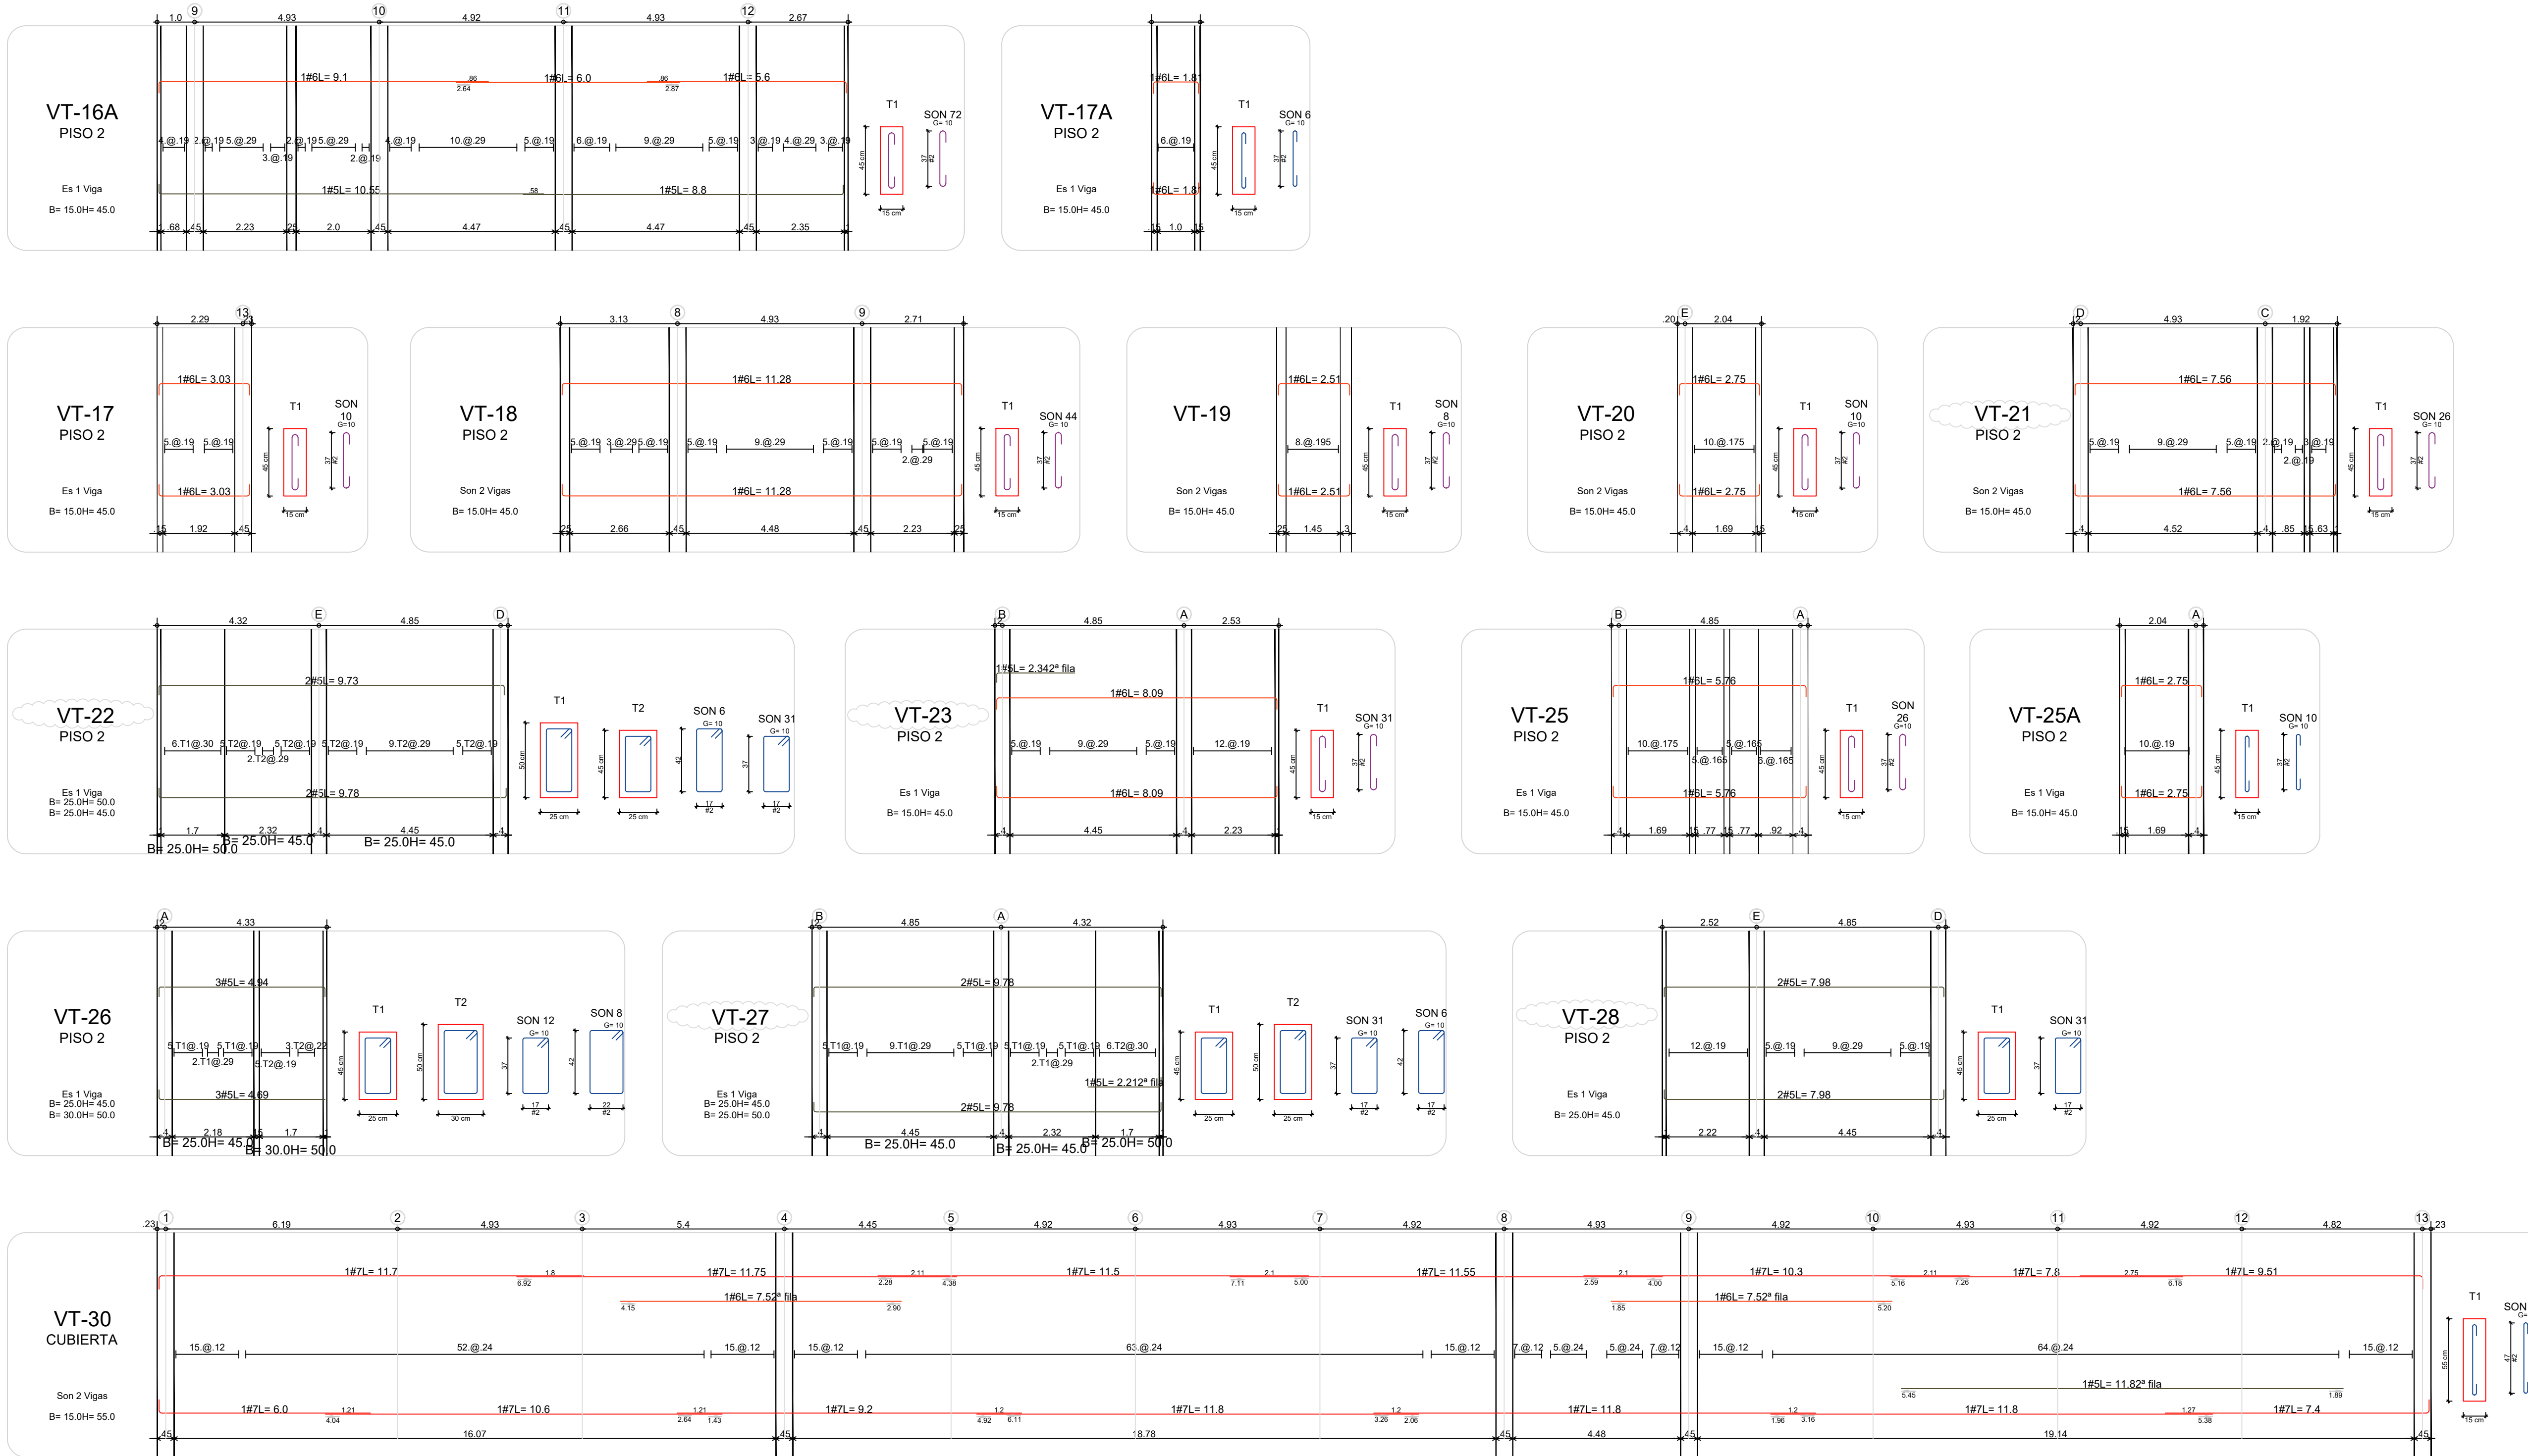
NOTAS:
1. LA VIGUETA VT-12 Y LA VT-24 NO EXISTEN.

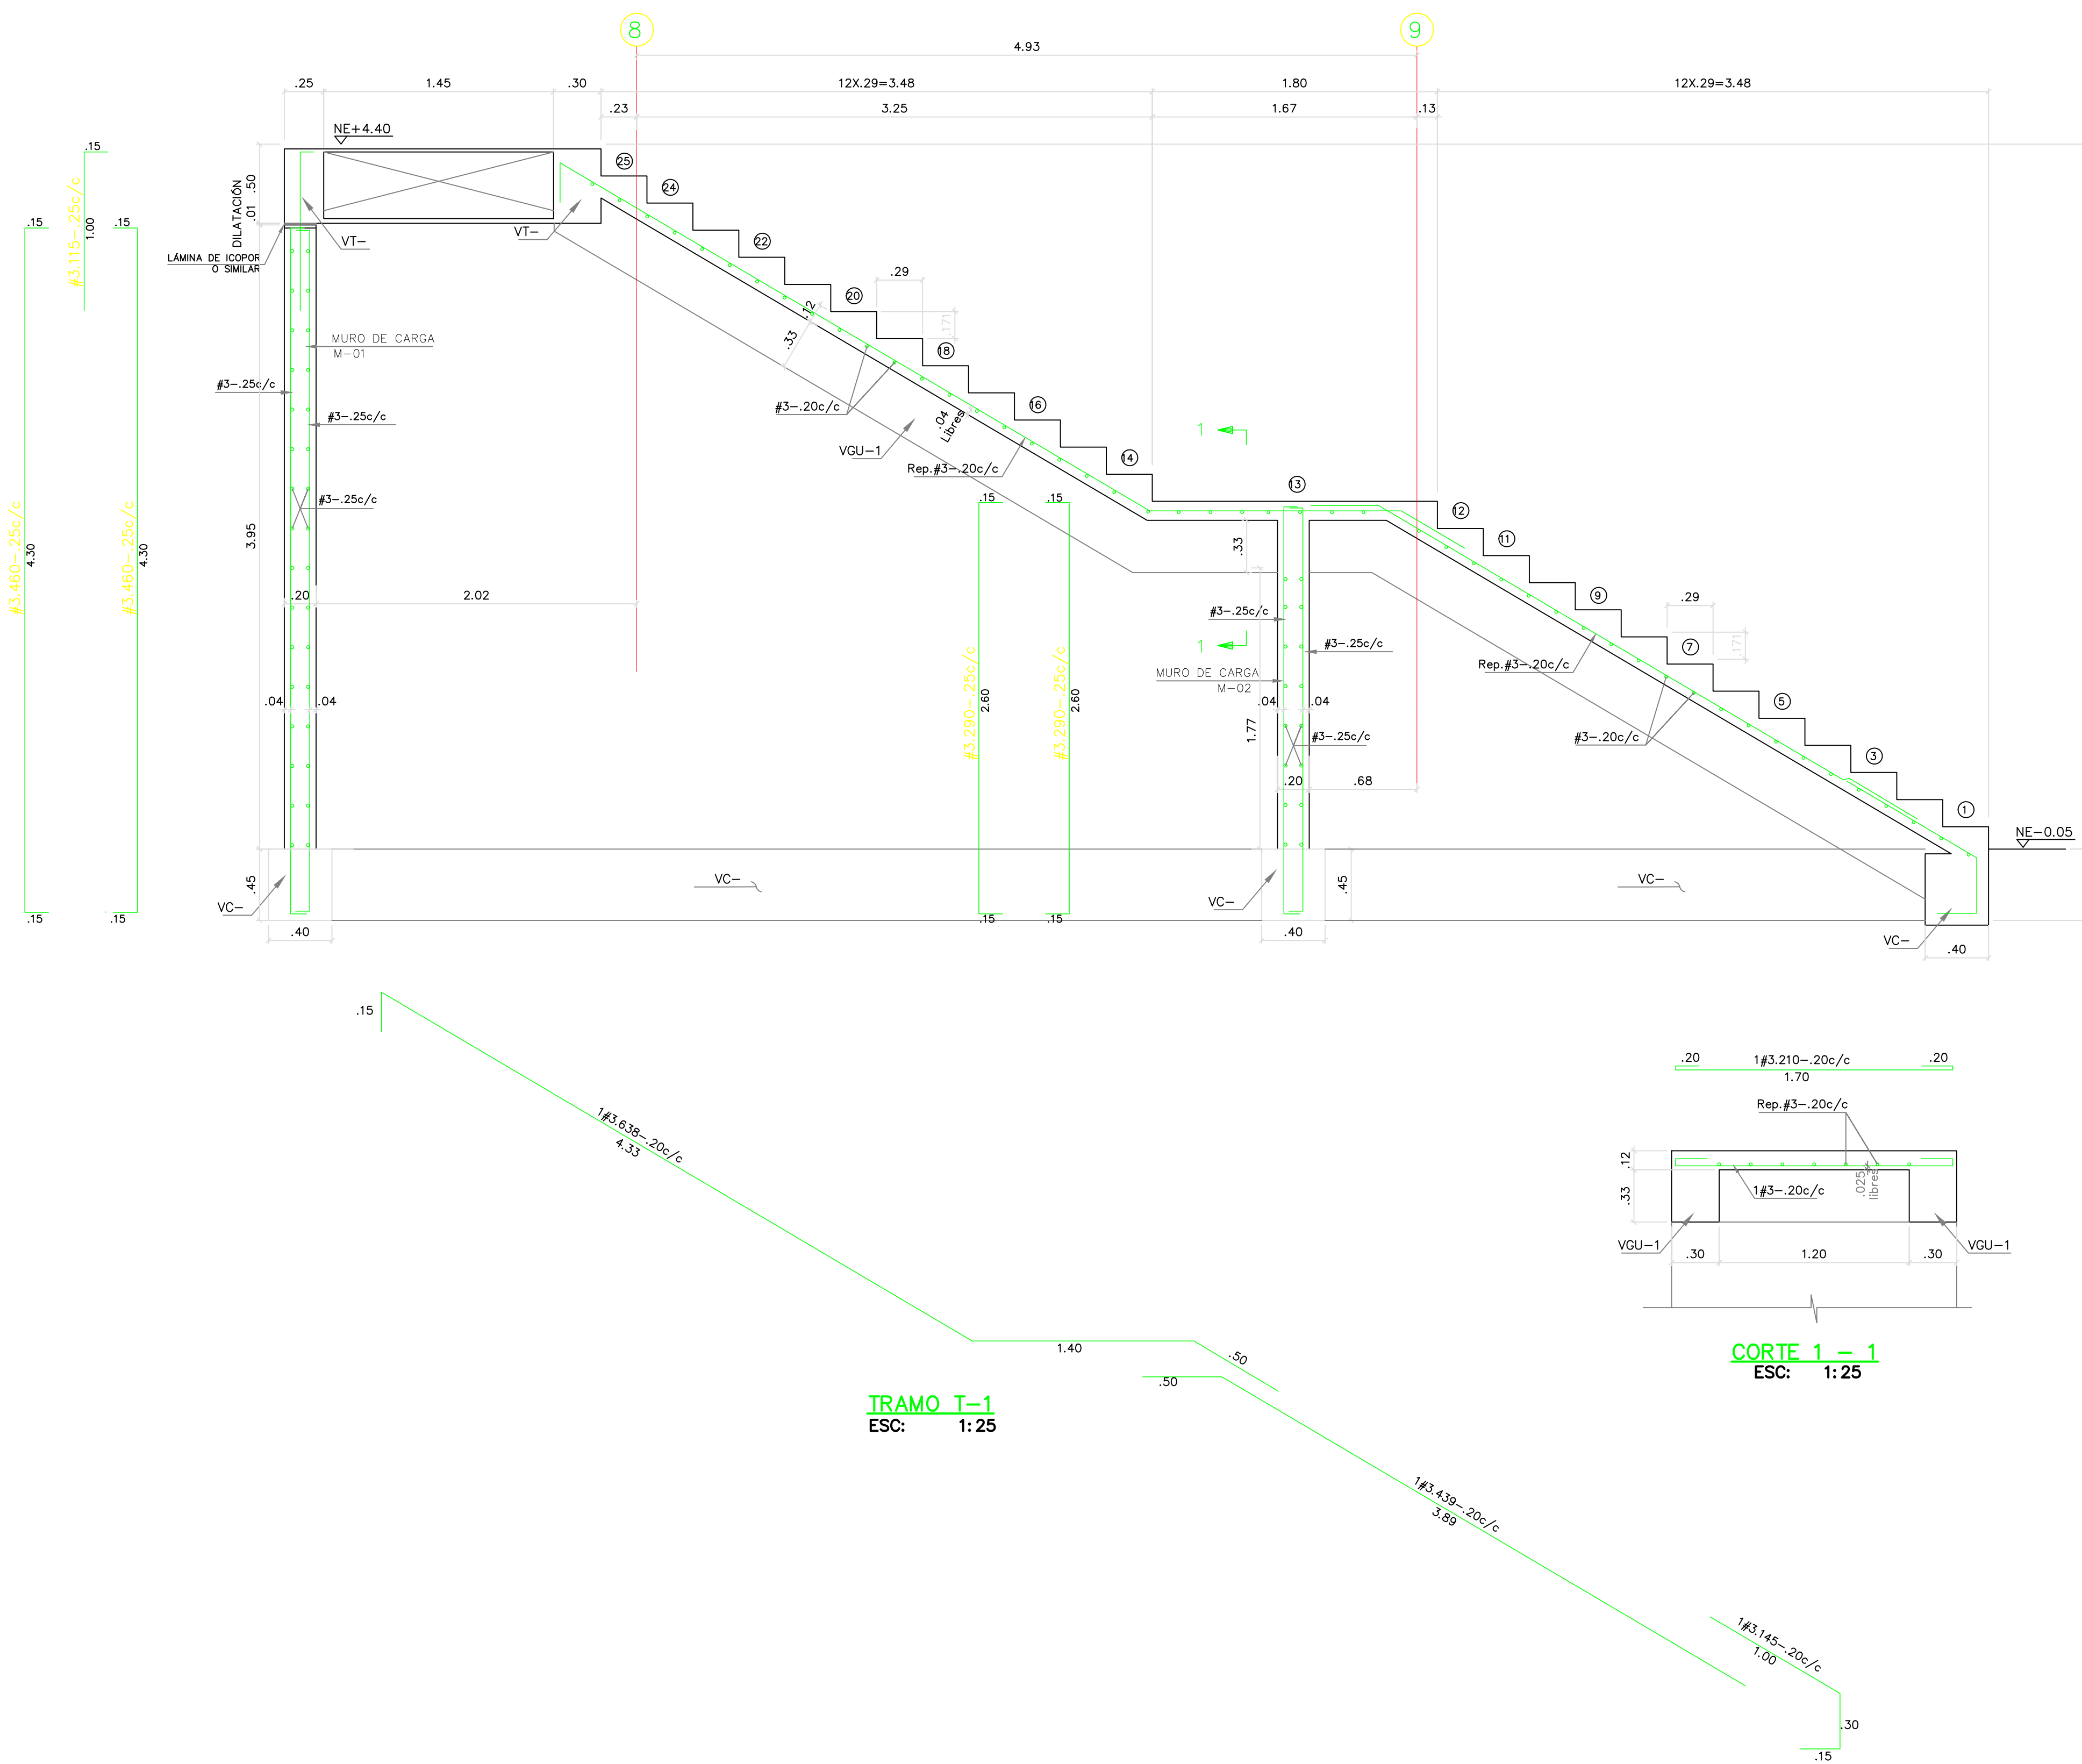
NOTAS:
1. VER DETALLE DE VGU-1 EN PLANO E-502BC

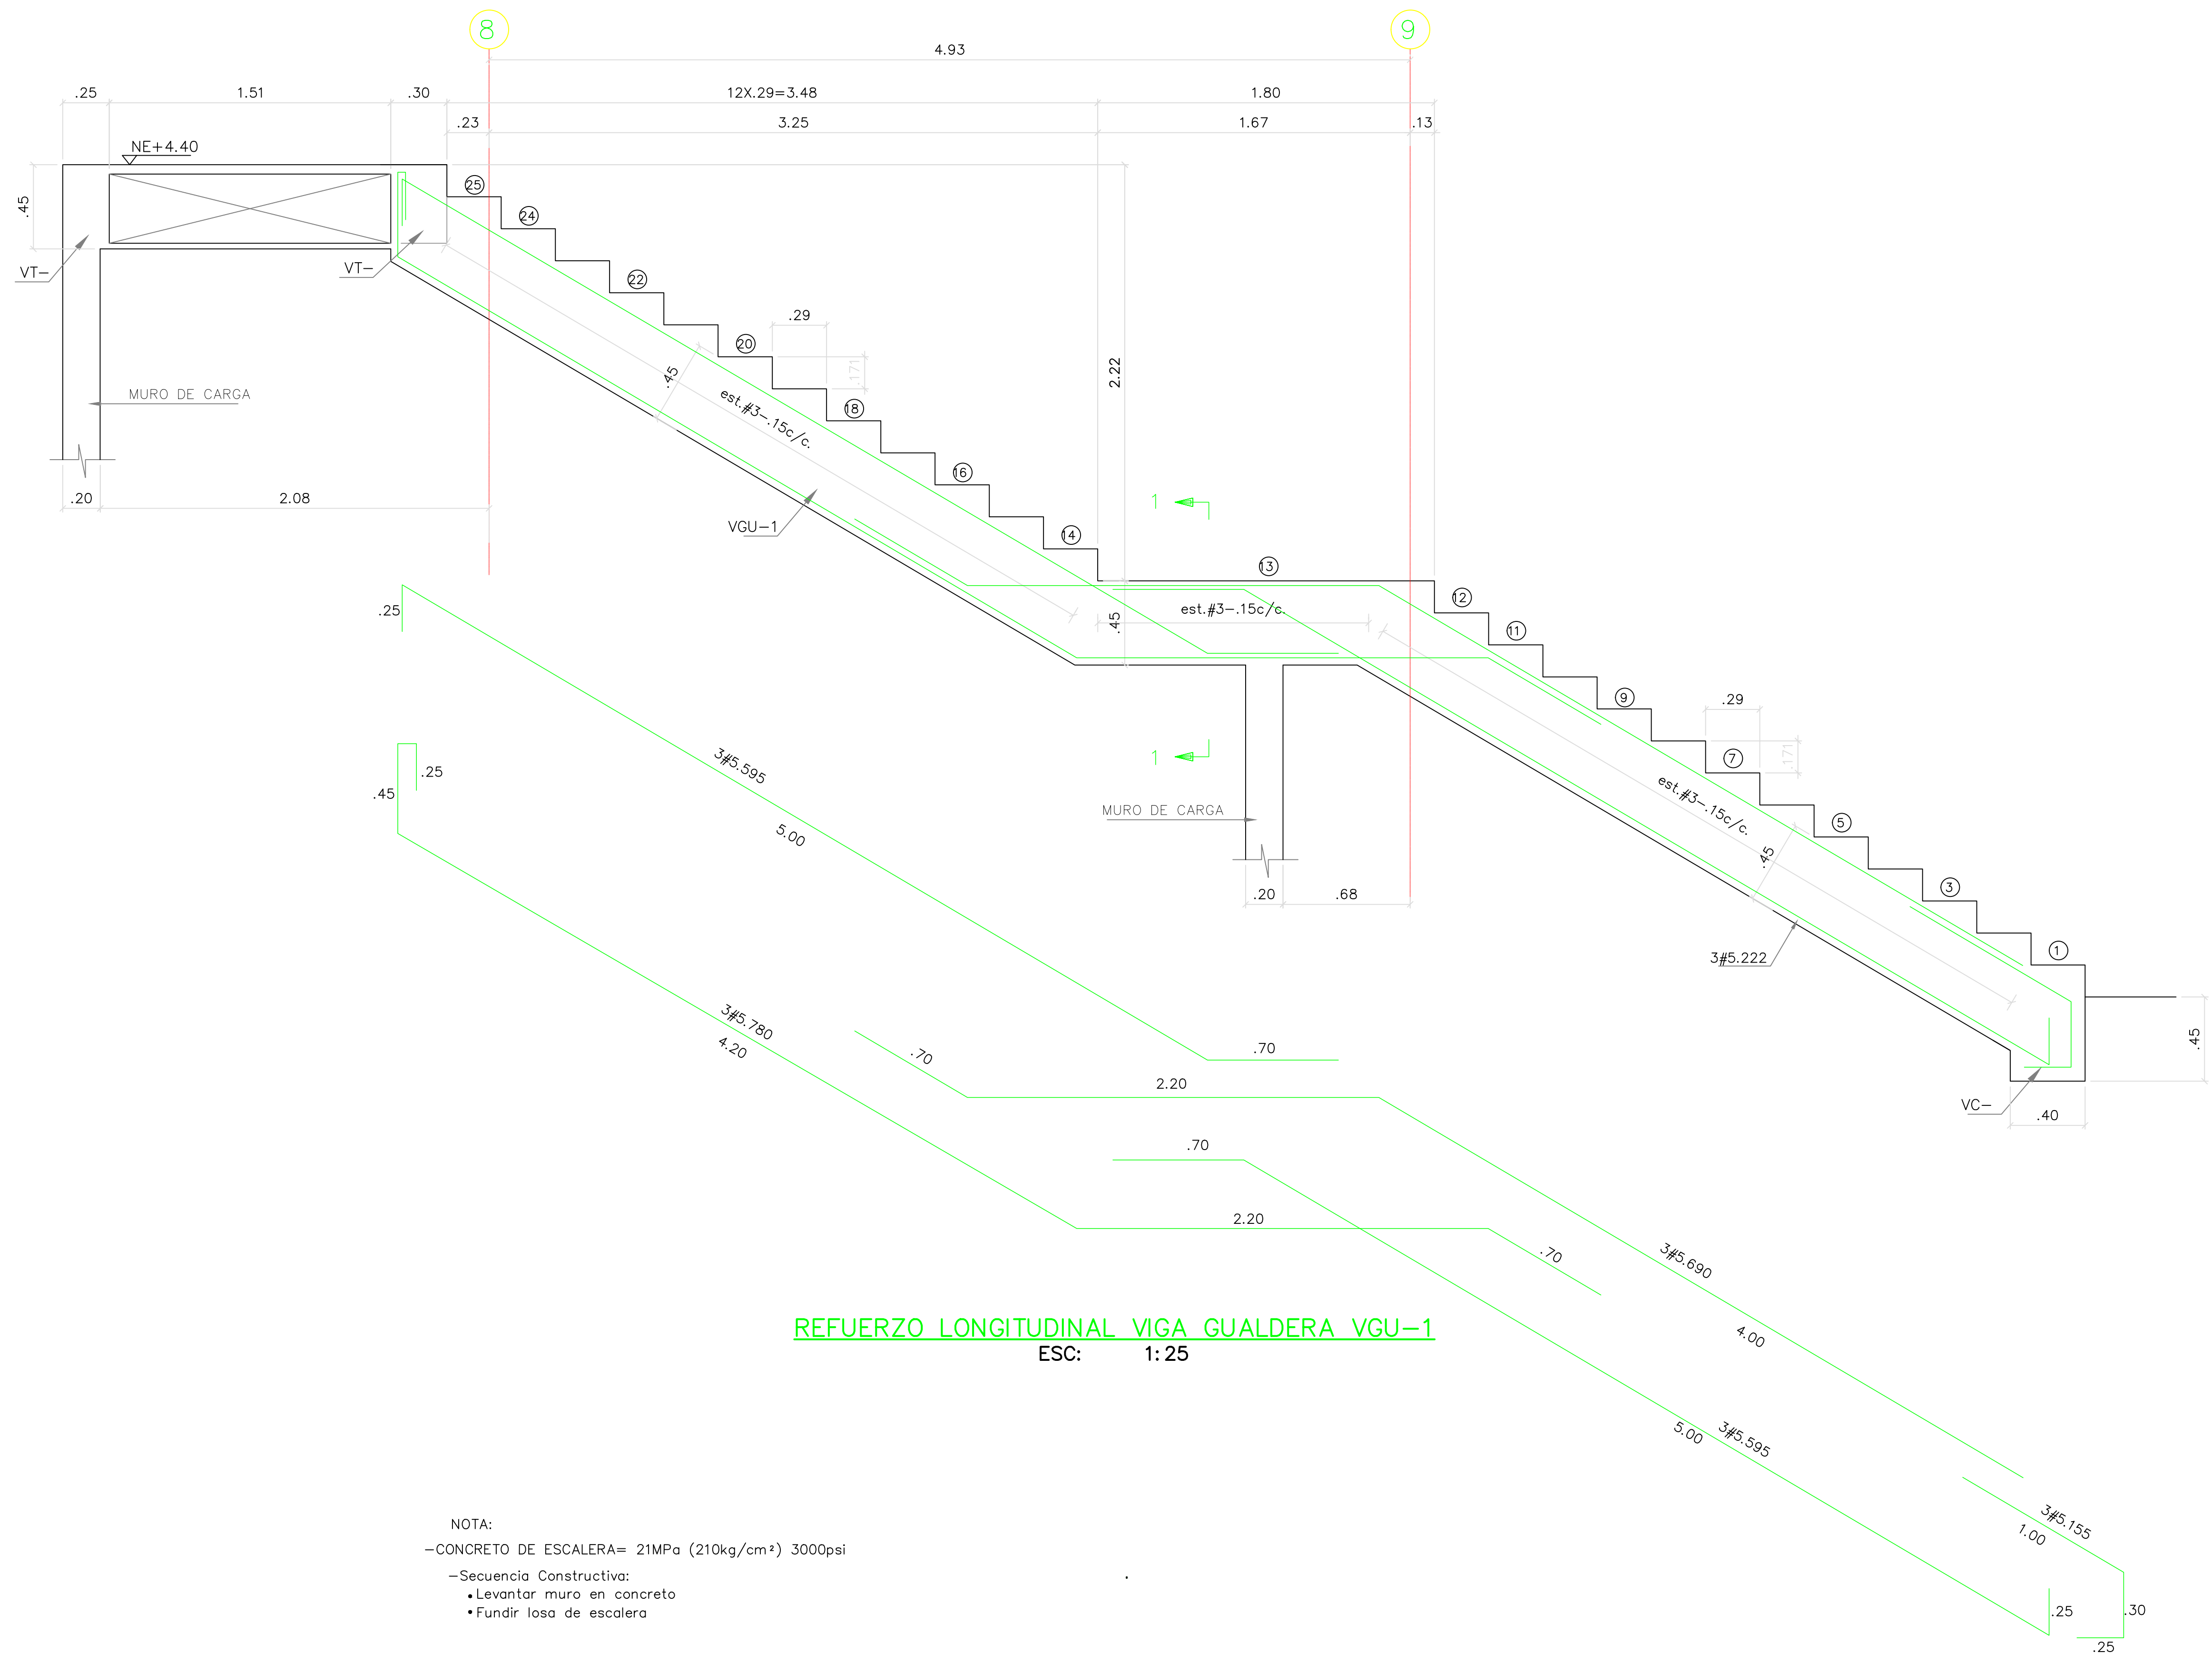
REFUERZO LONGITUDINAL VIGA GUALDERA VGU-1
 ESC: 1:25

NOTA:
 -CONCRETO DE ESCALERA= 21MPa (210kg/cm²) 3000psi
 -Secuencia Constructiva:
 • Levantar muro en concreto
 • Fundir losa de escalera

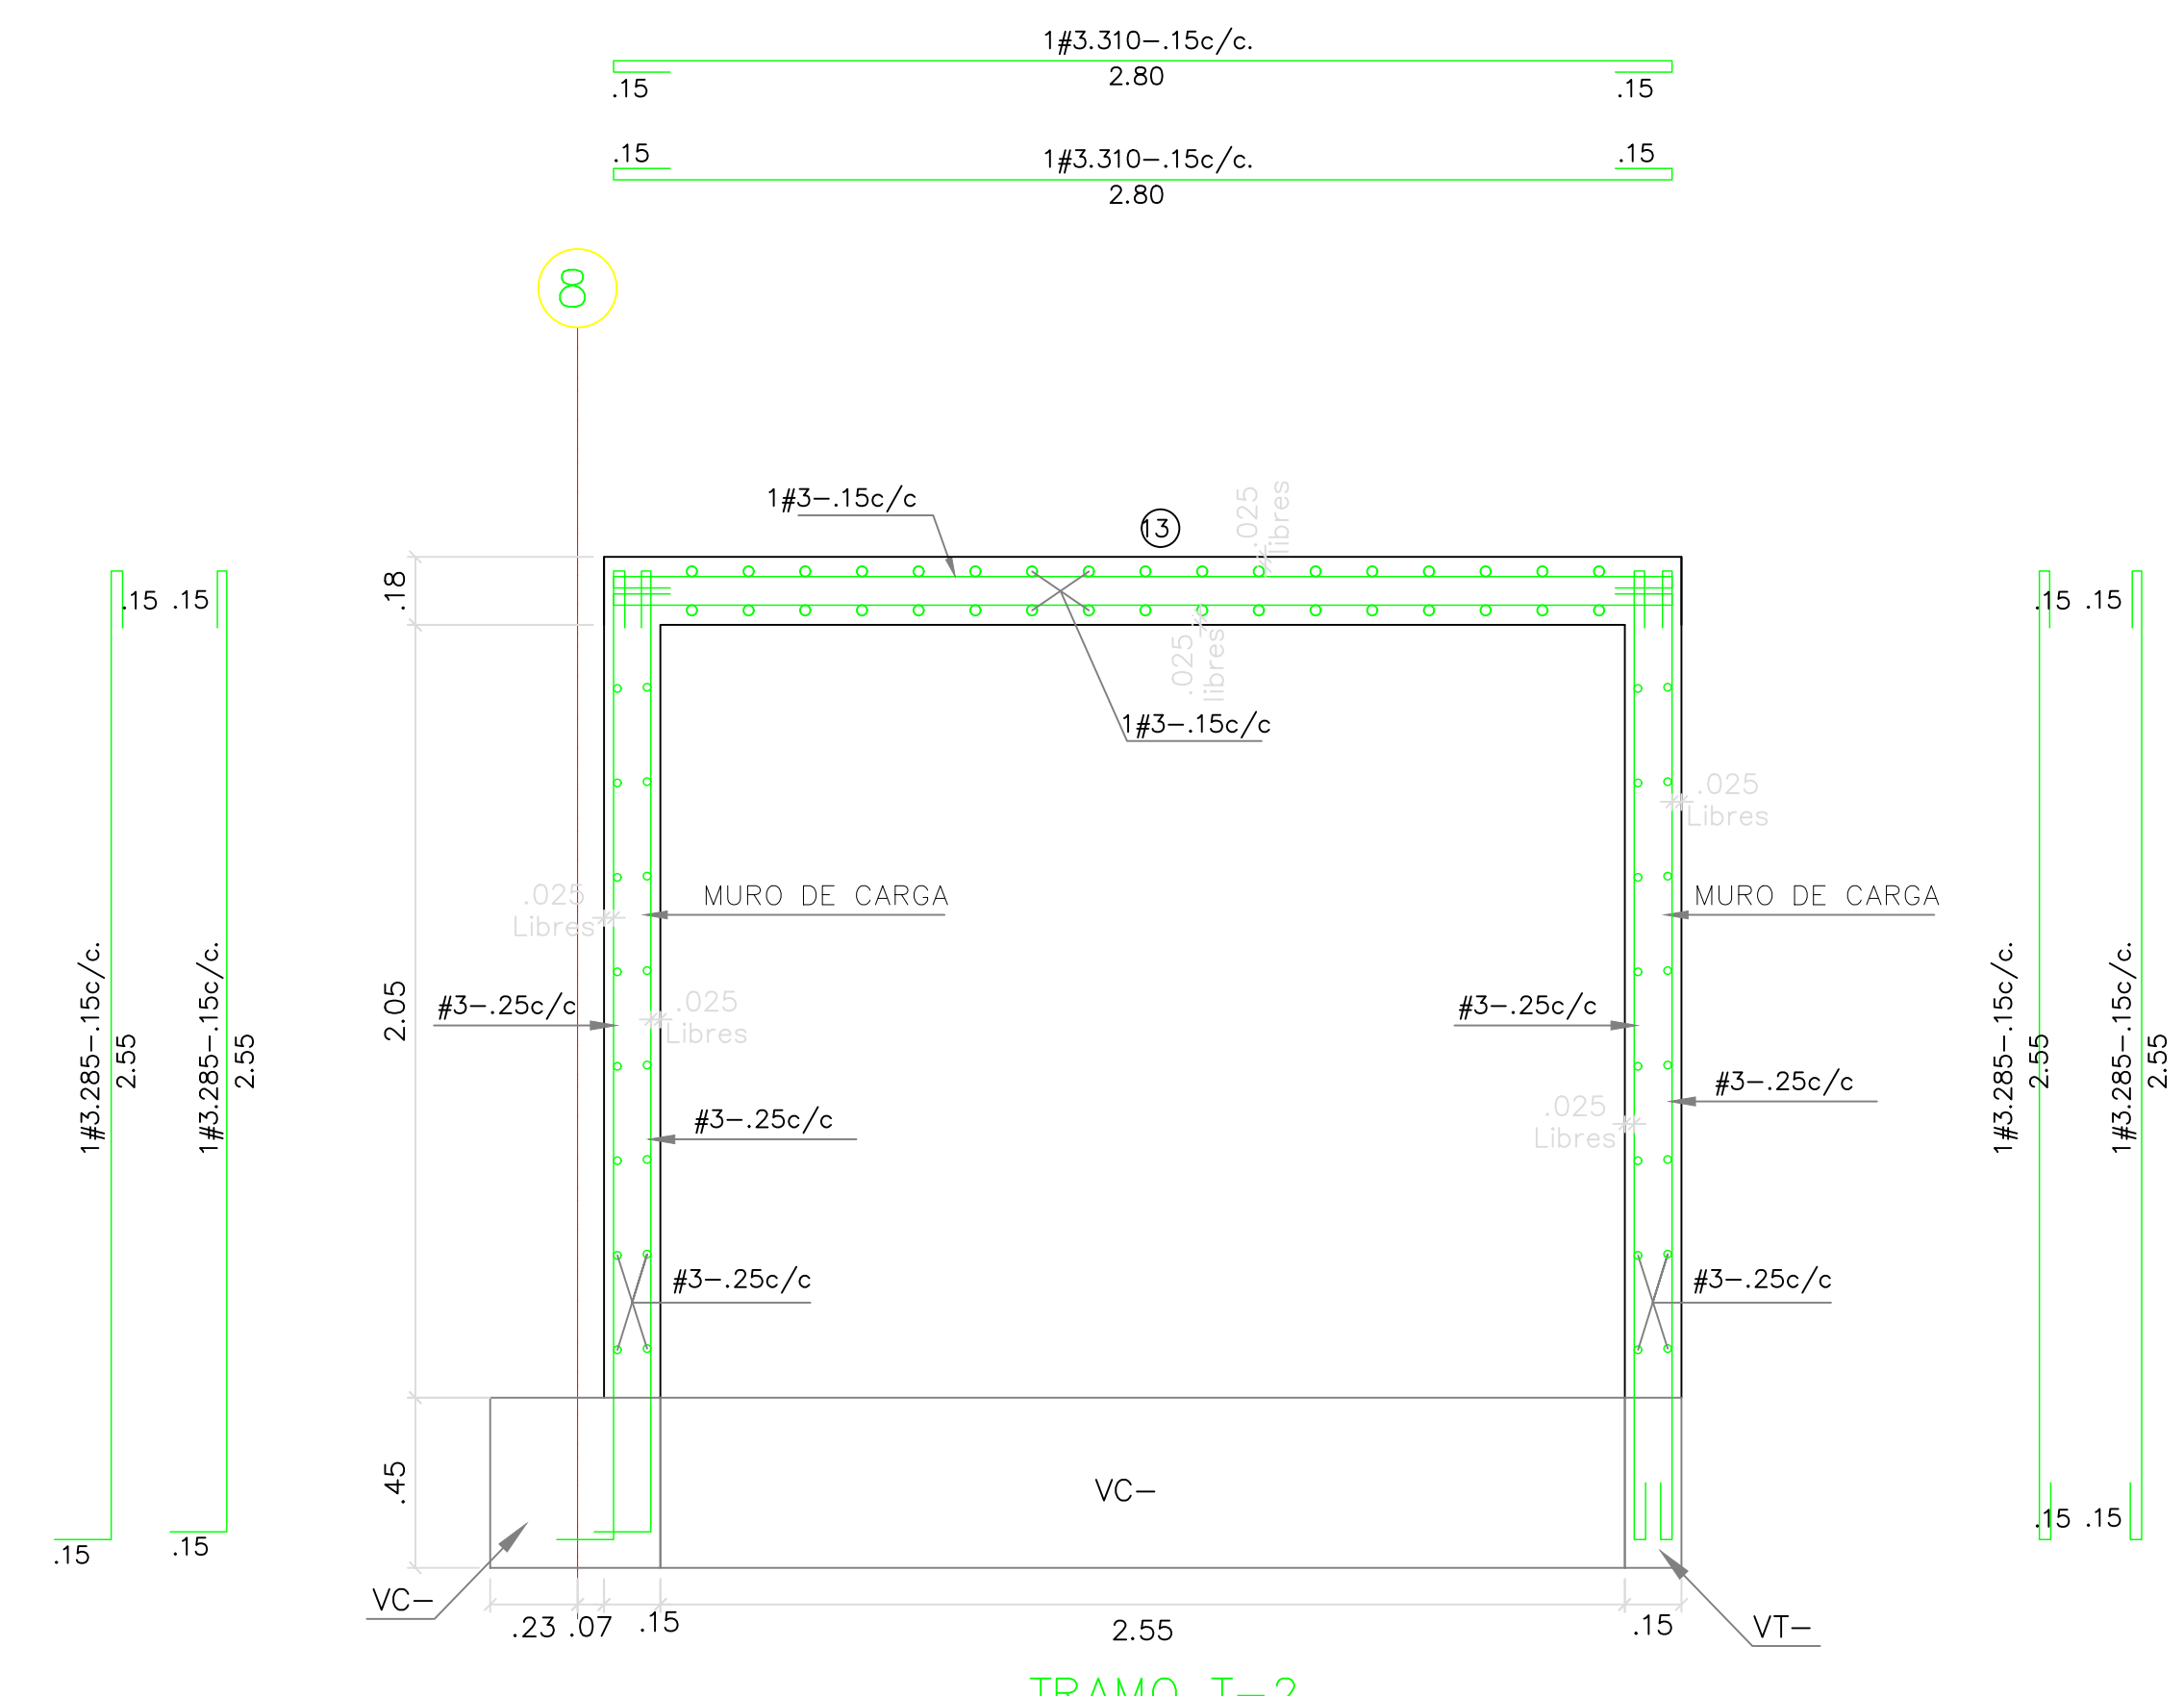
TRAMO T-2
ESC: 1:25

NOTA:
-CONCRETO DE ESCALERA= 21MPa (210kg/cm²) 3000psi
-Secuencia Constructiva:
-Levantam muro en concreto
-Fundir losa de escalera

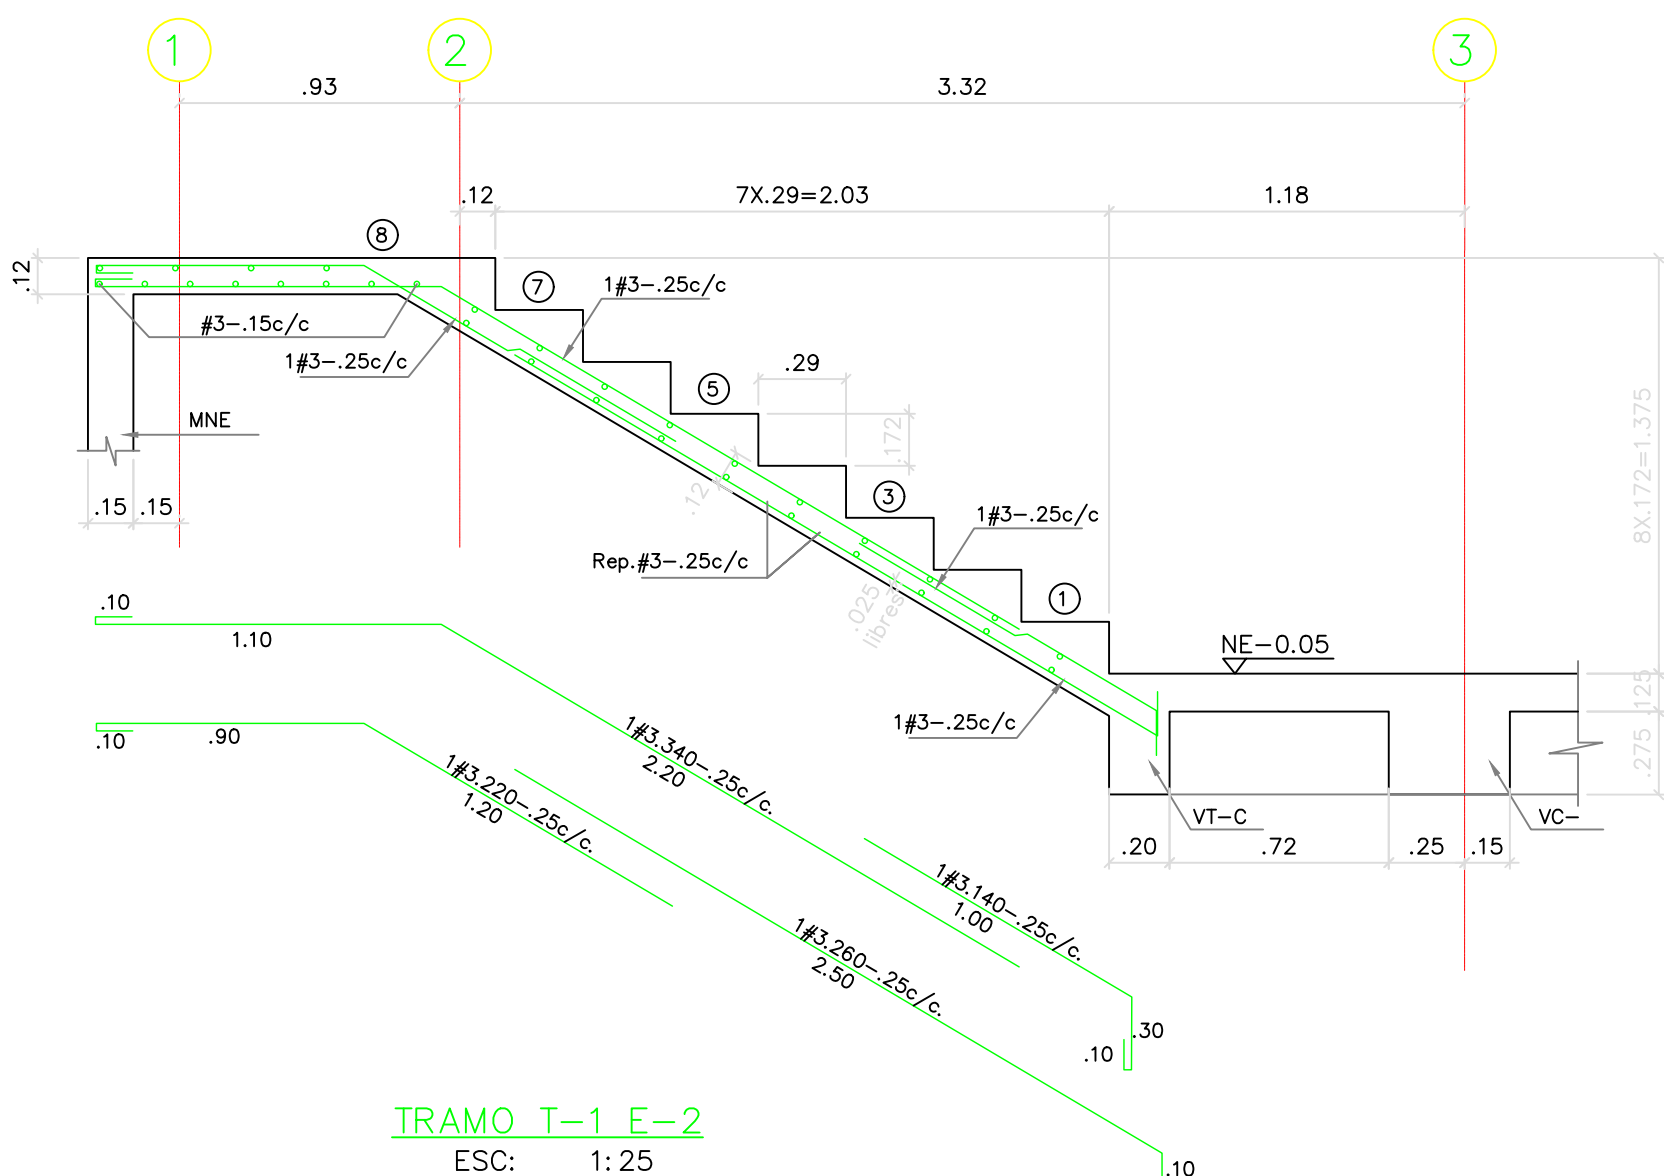
TRAMO T-1 E-2
ESC: 1:25

NOTA:
-CONCRETO DE ESCALERA= 21MPa (210kg/cm³) 3000psi
-Secuencia Constructiva:
-Levantar muro en concreto
-Fundir losa de escalera
