UNIDAD APLICATIVA EL REDENTOR

**BLOQUE H
ELEMENTOS NO ESTRUCTURALES
PLANOS RECORD**

1292-06BH-ELEMOESTR-06

BLOQUE C
ELEMENTOS NO ESTRUCTURALES
PLANO RECORD

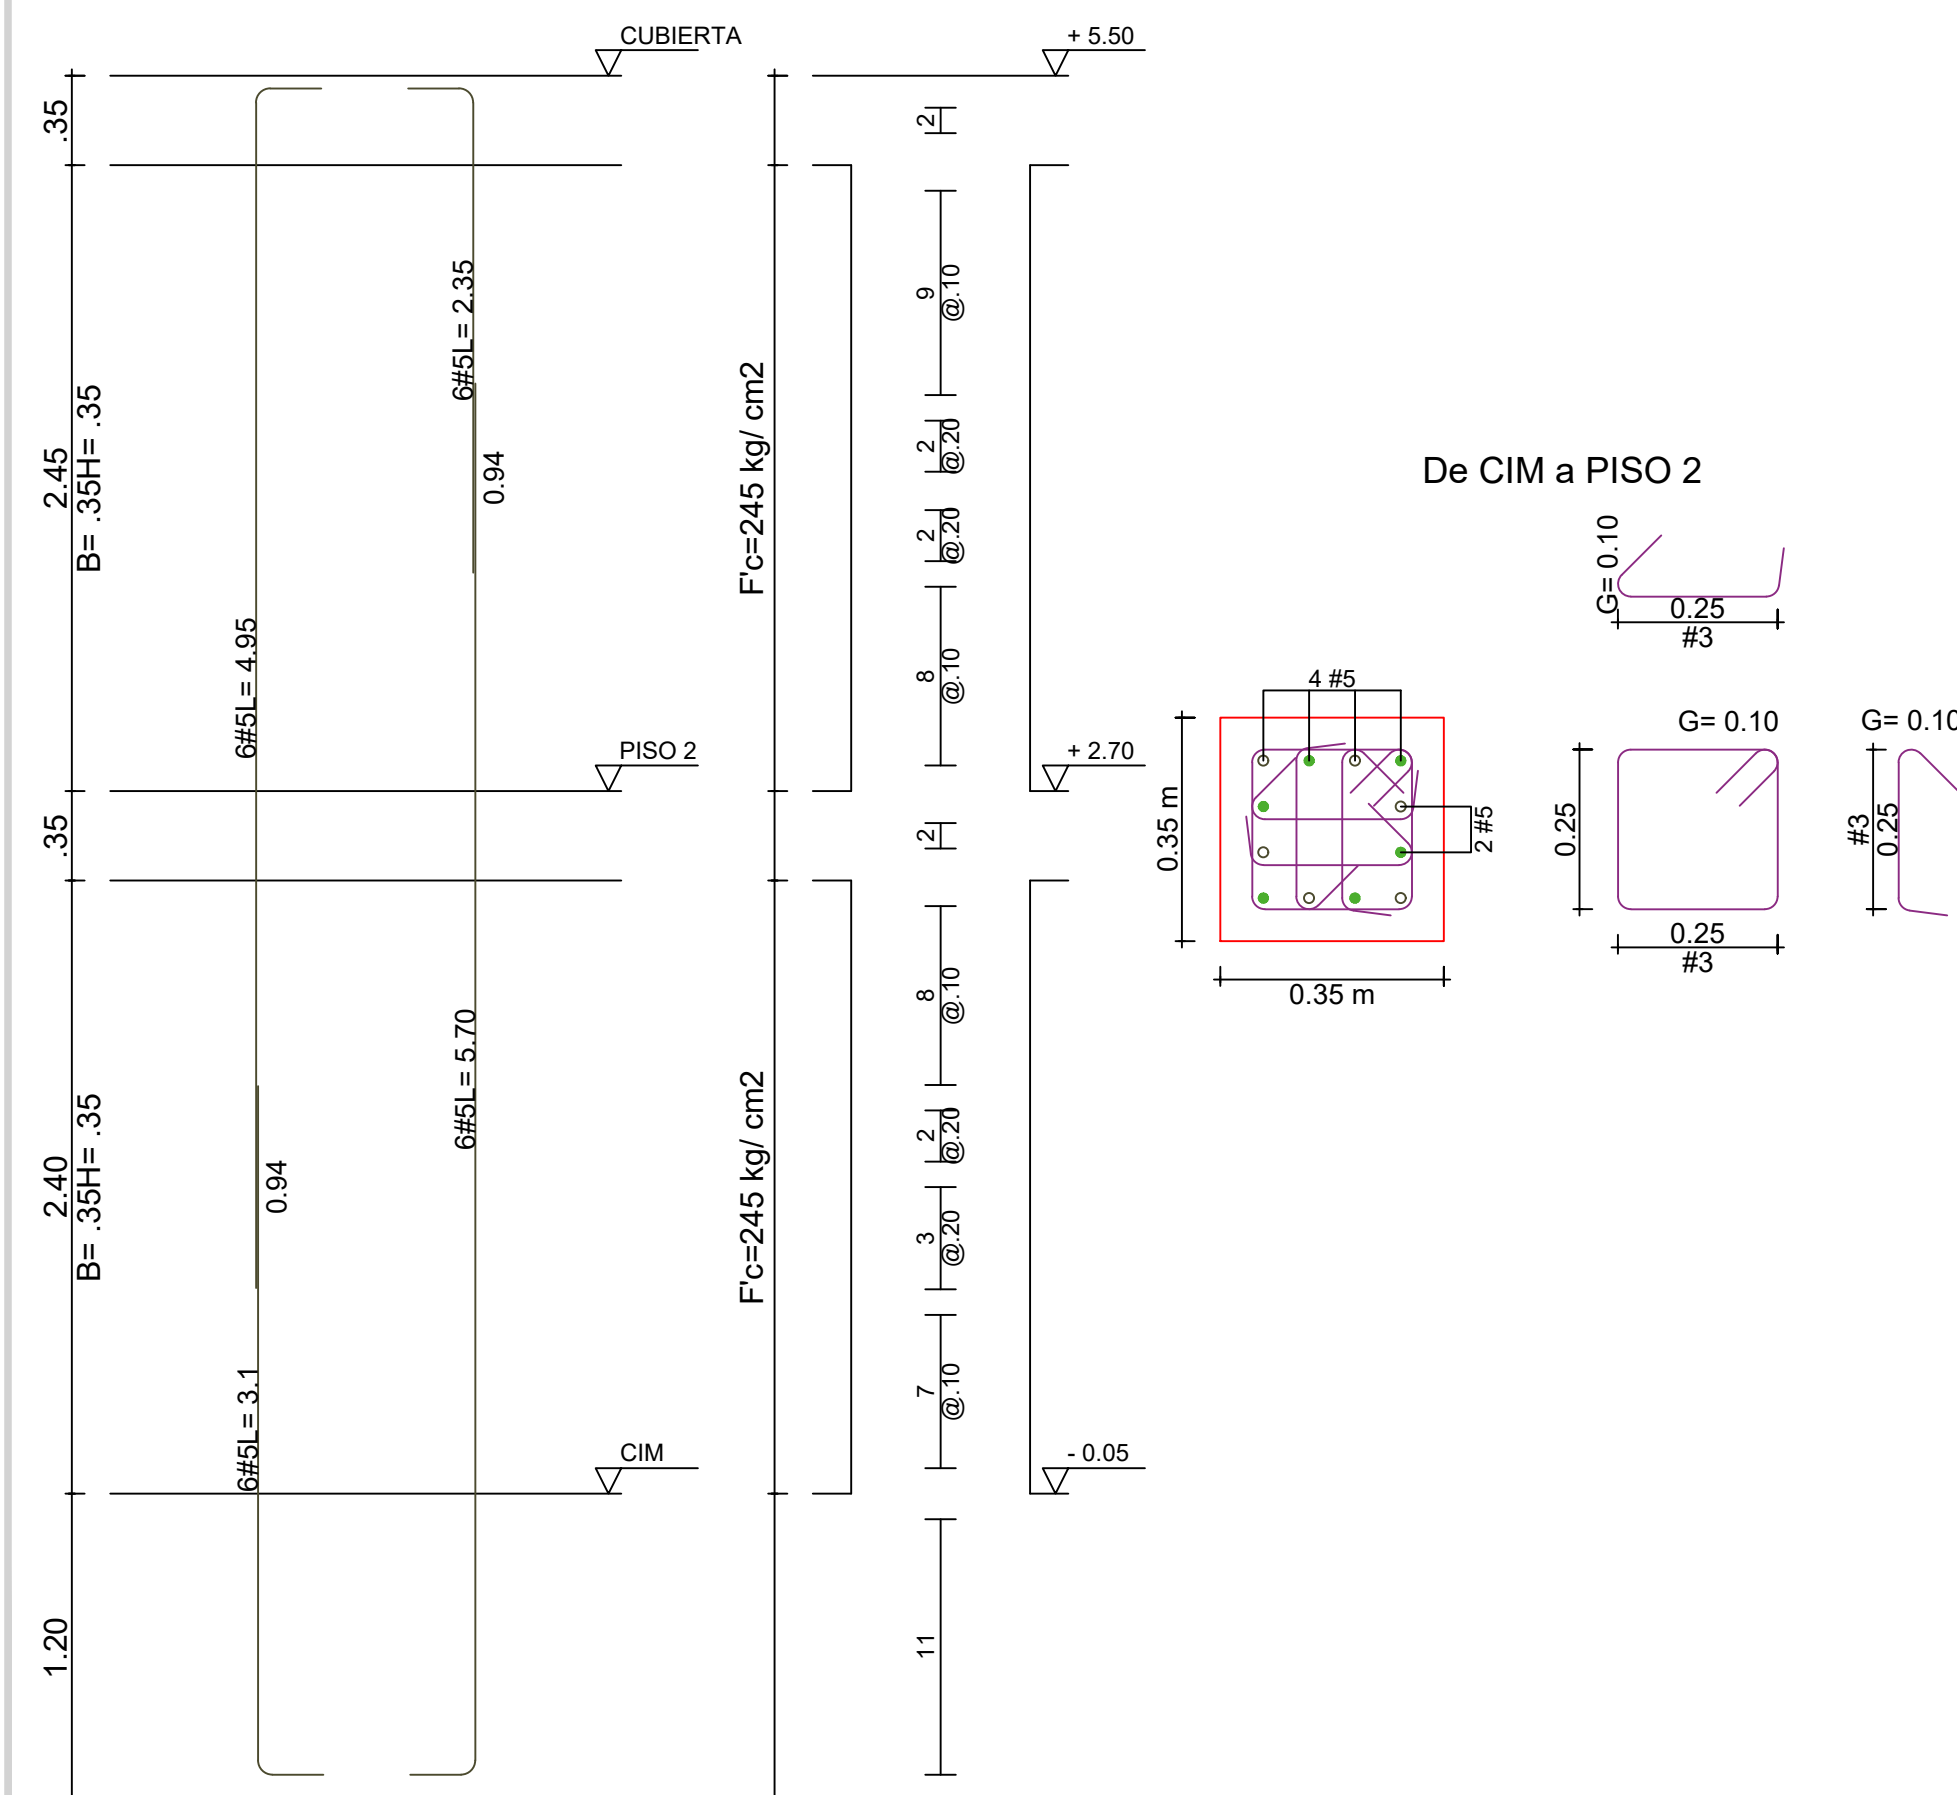
C-01

Son 5 Columnas
ESC gen. 1:50

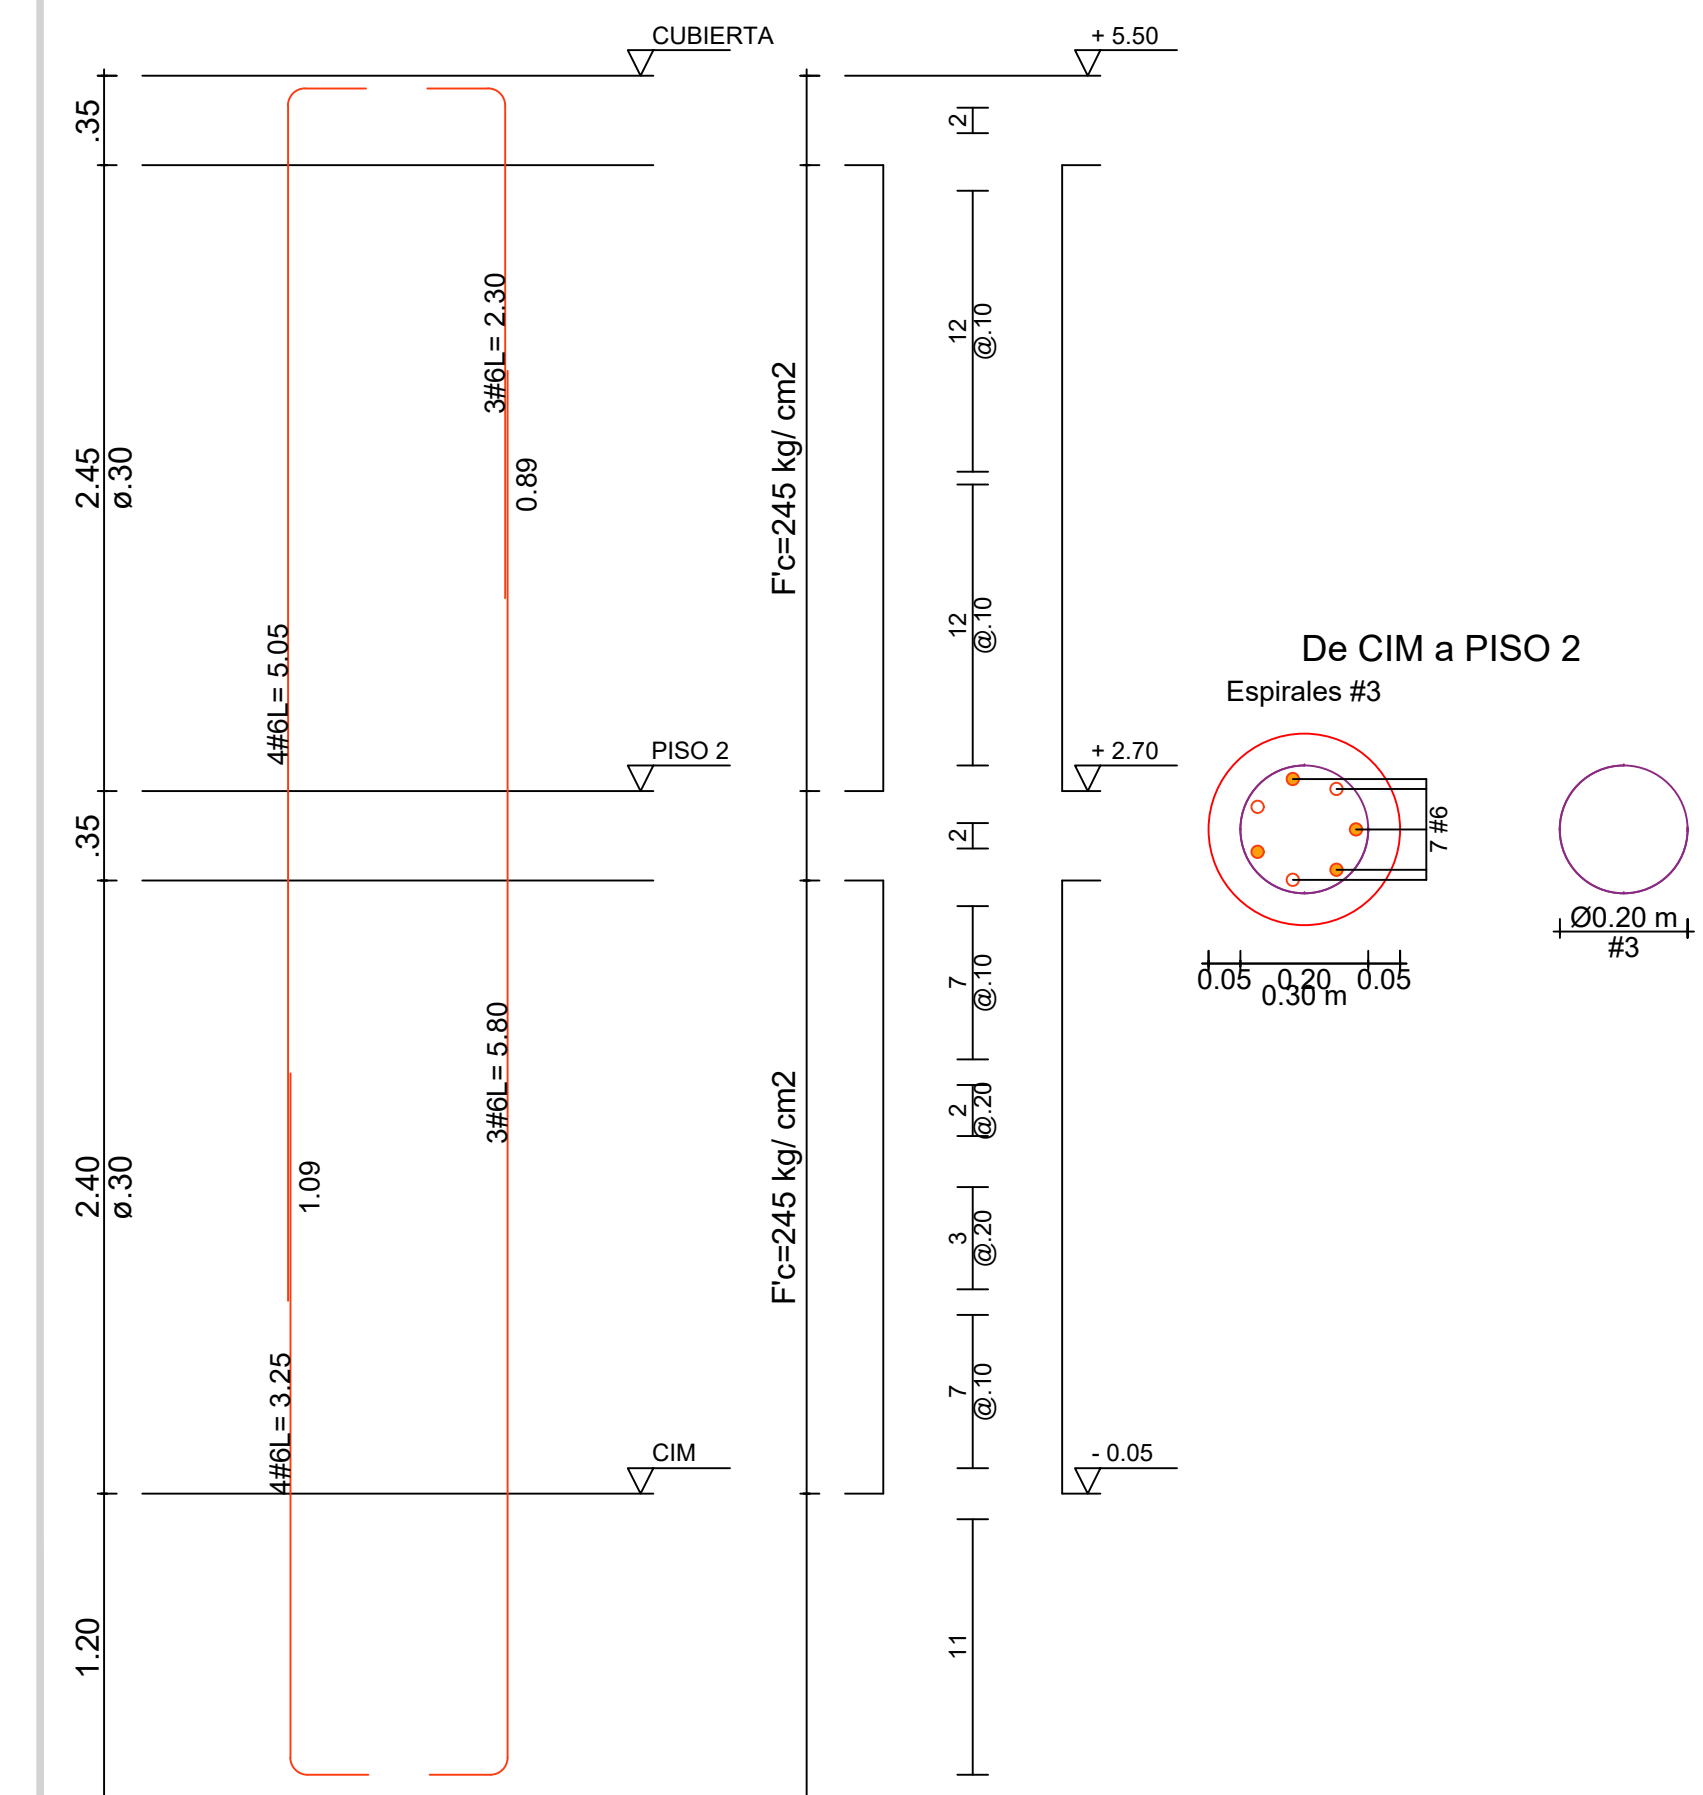
C-03

Son 6 Columnas
ESC gen. 1:50

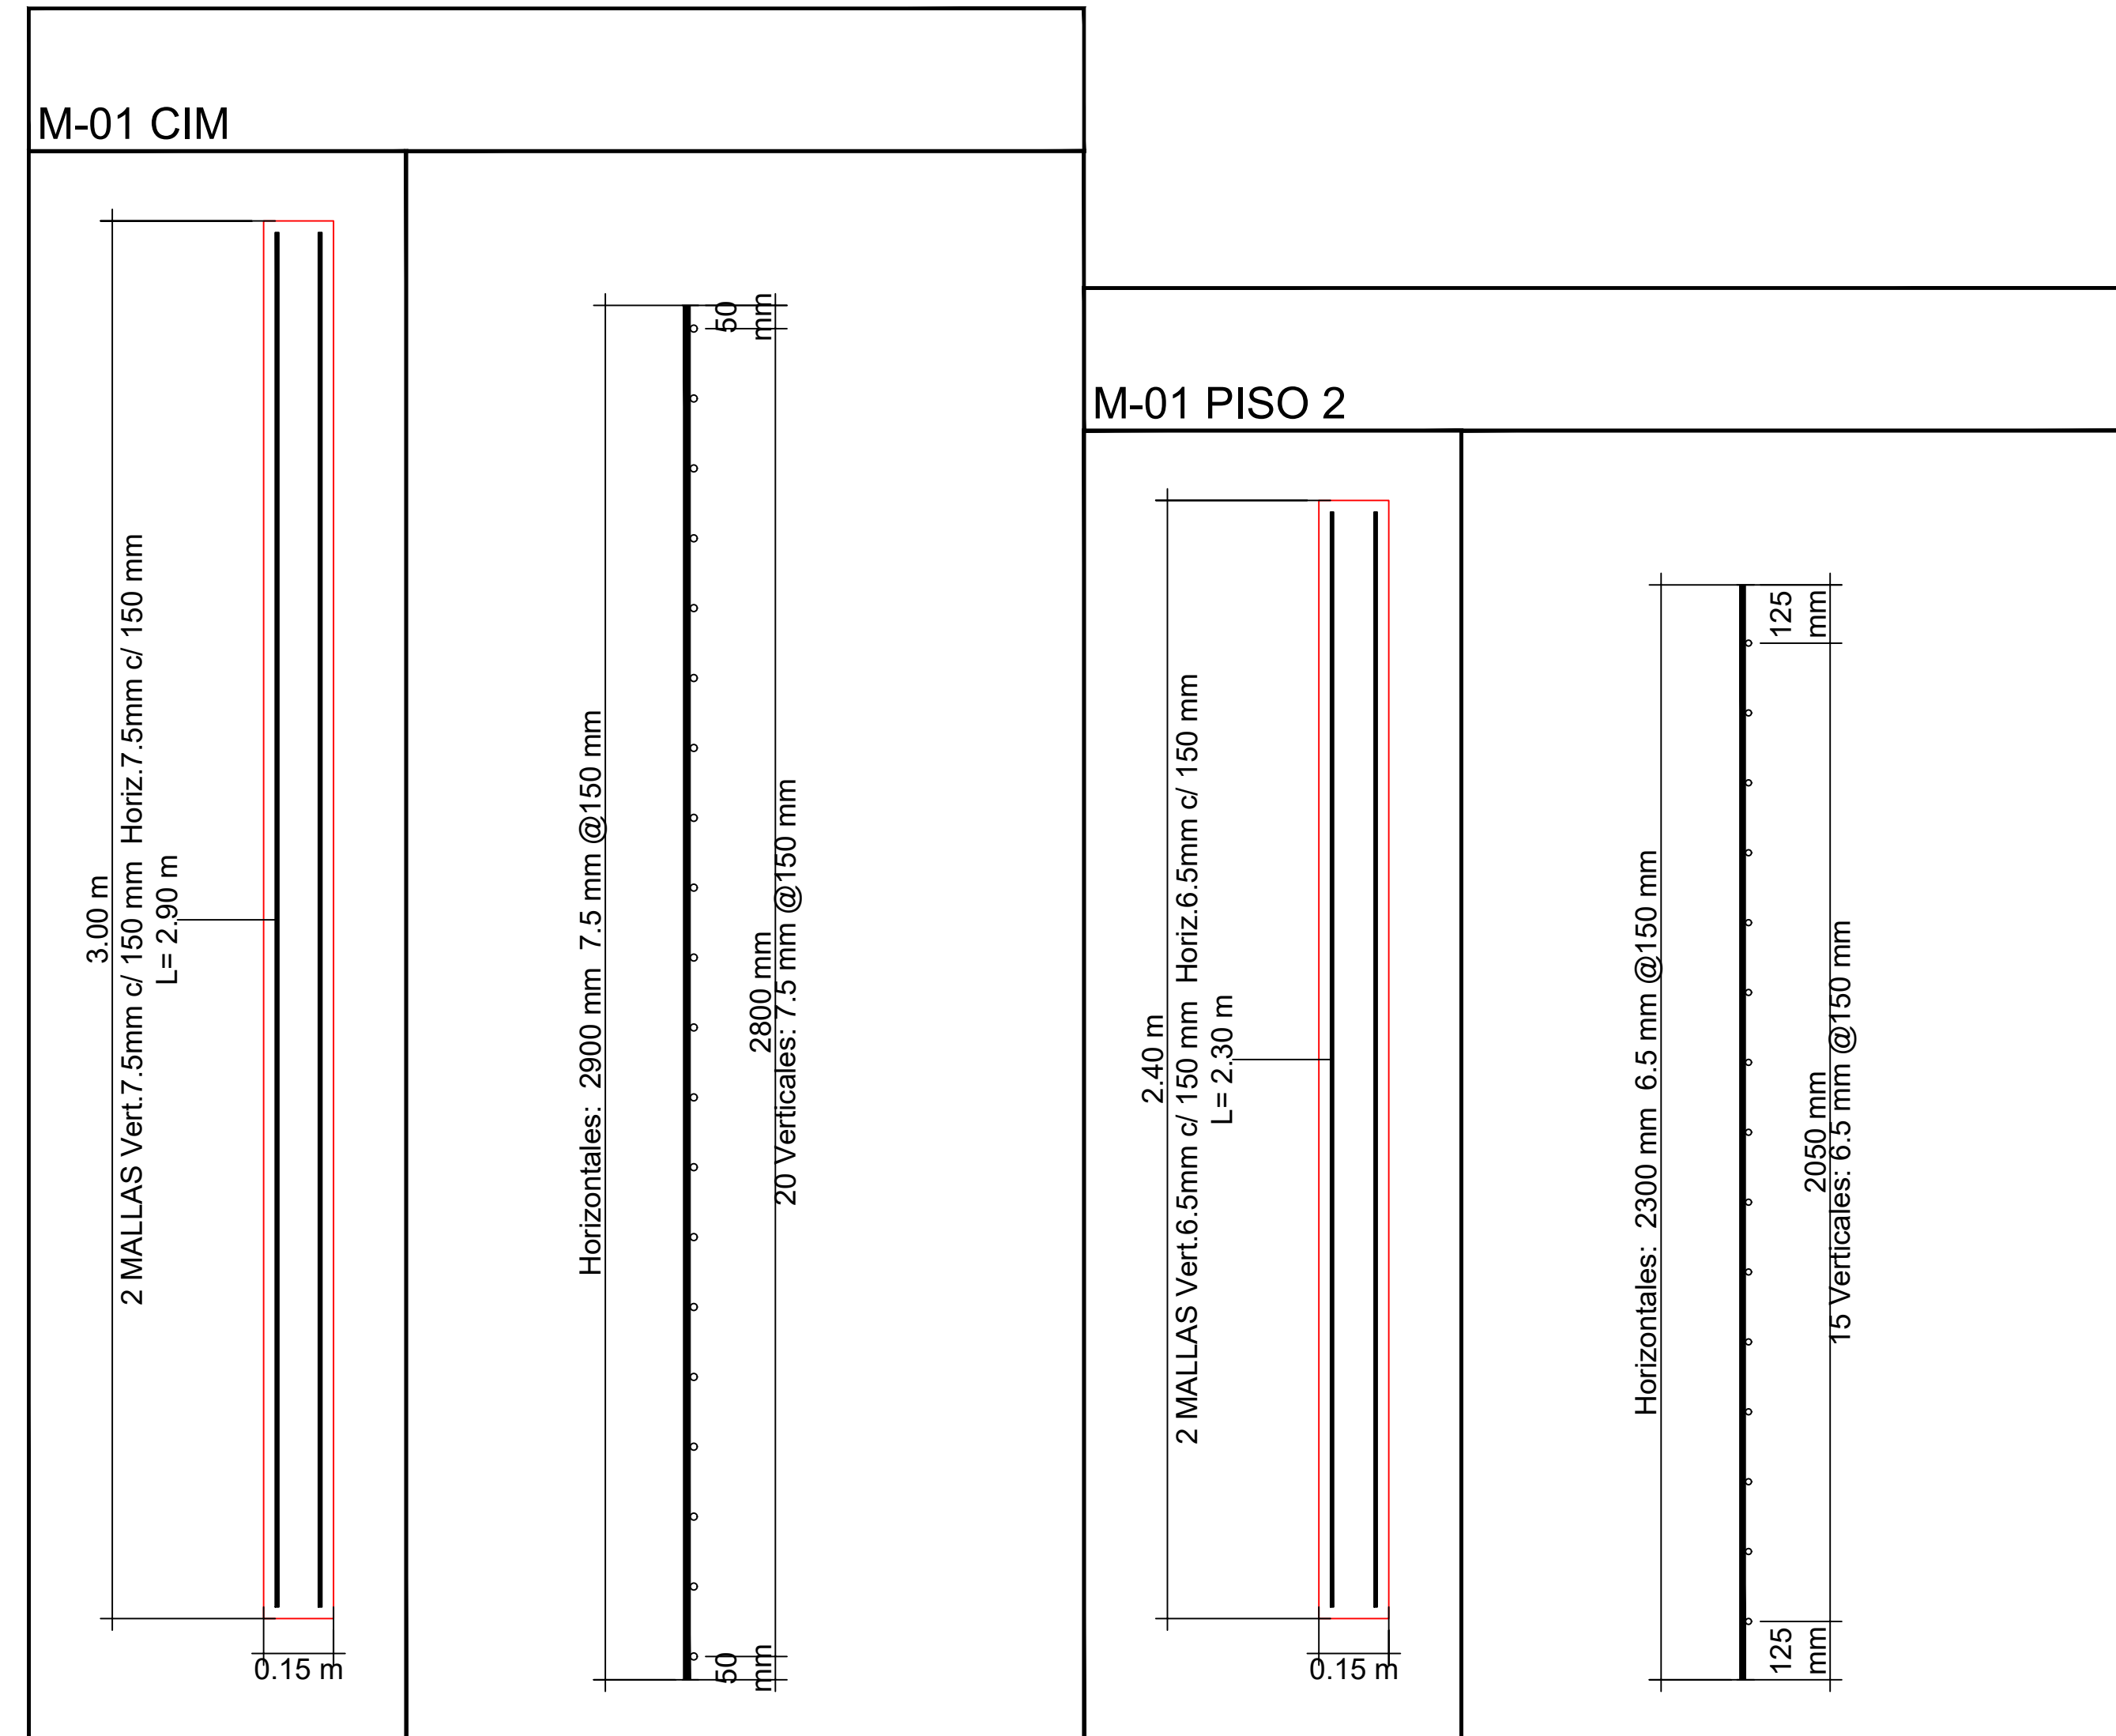
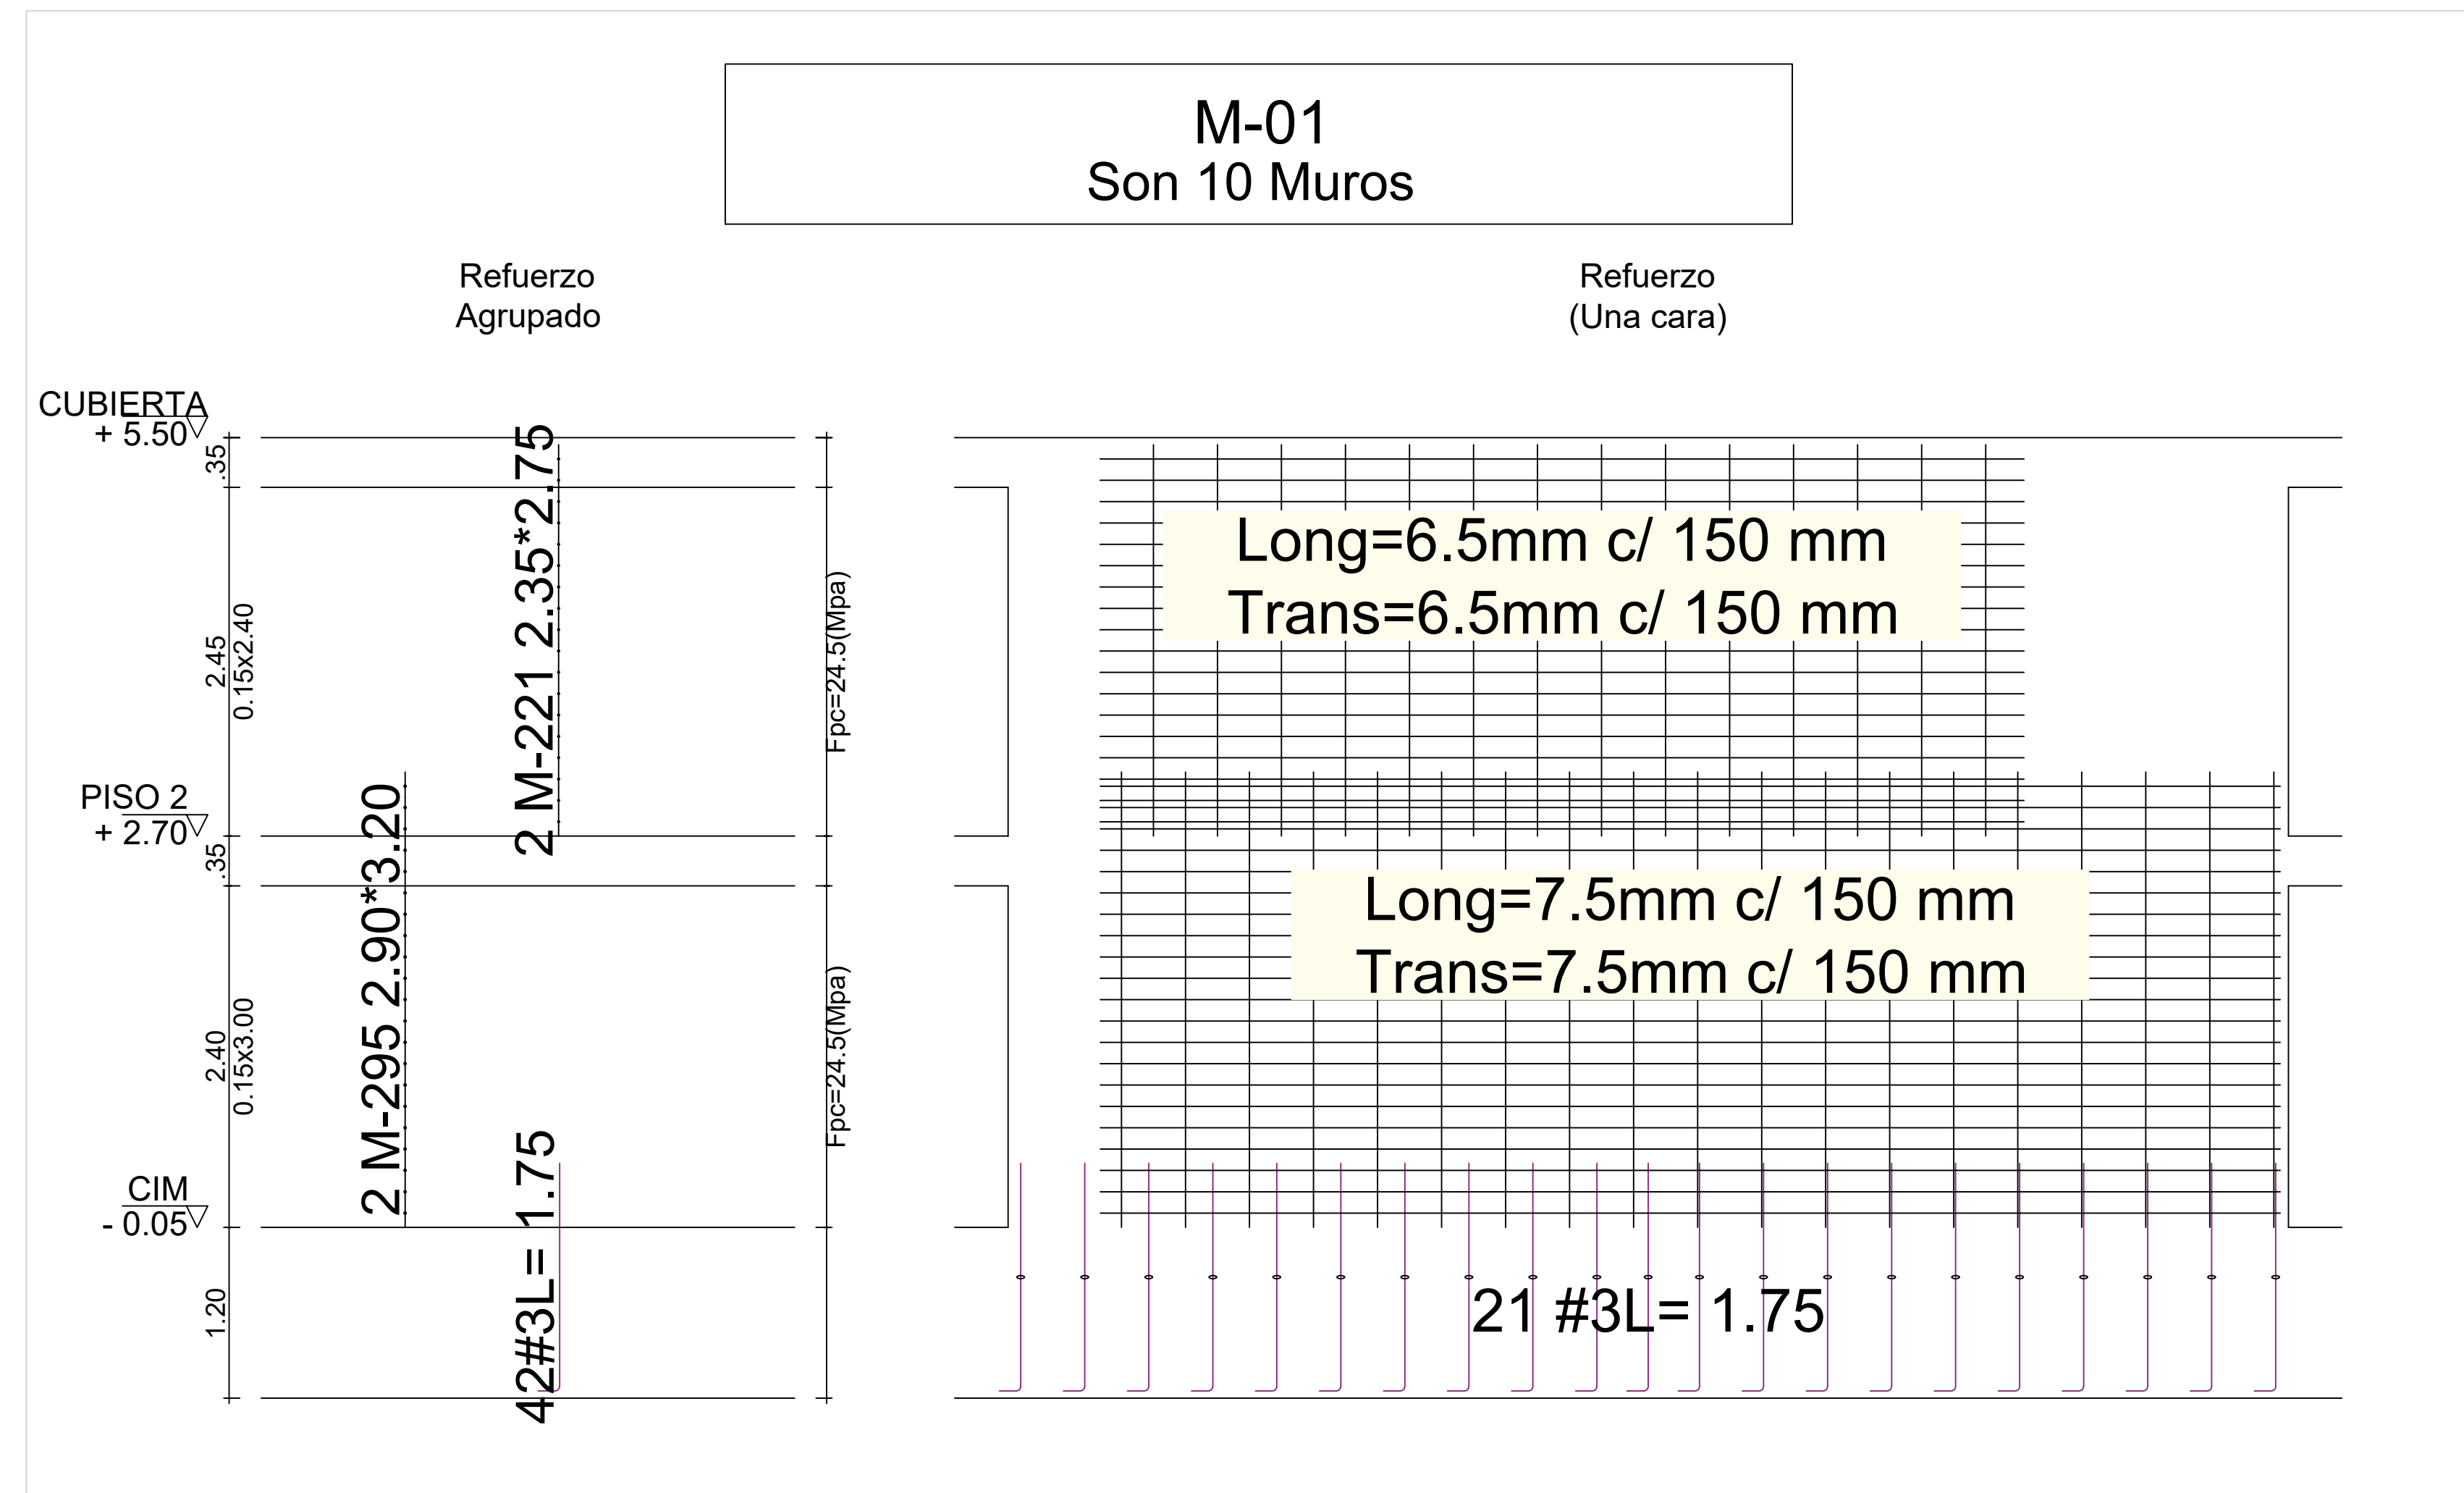
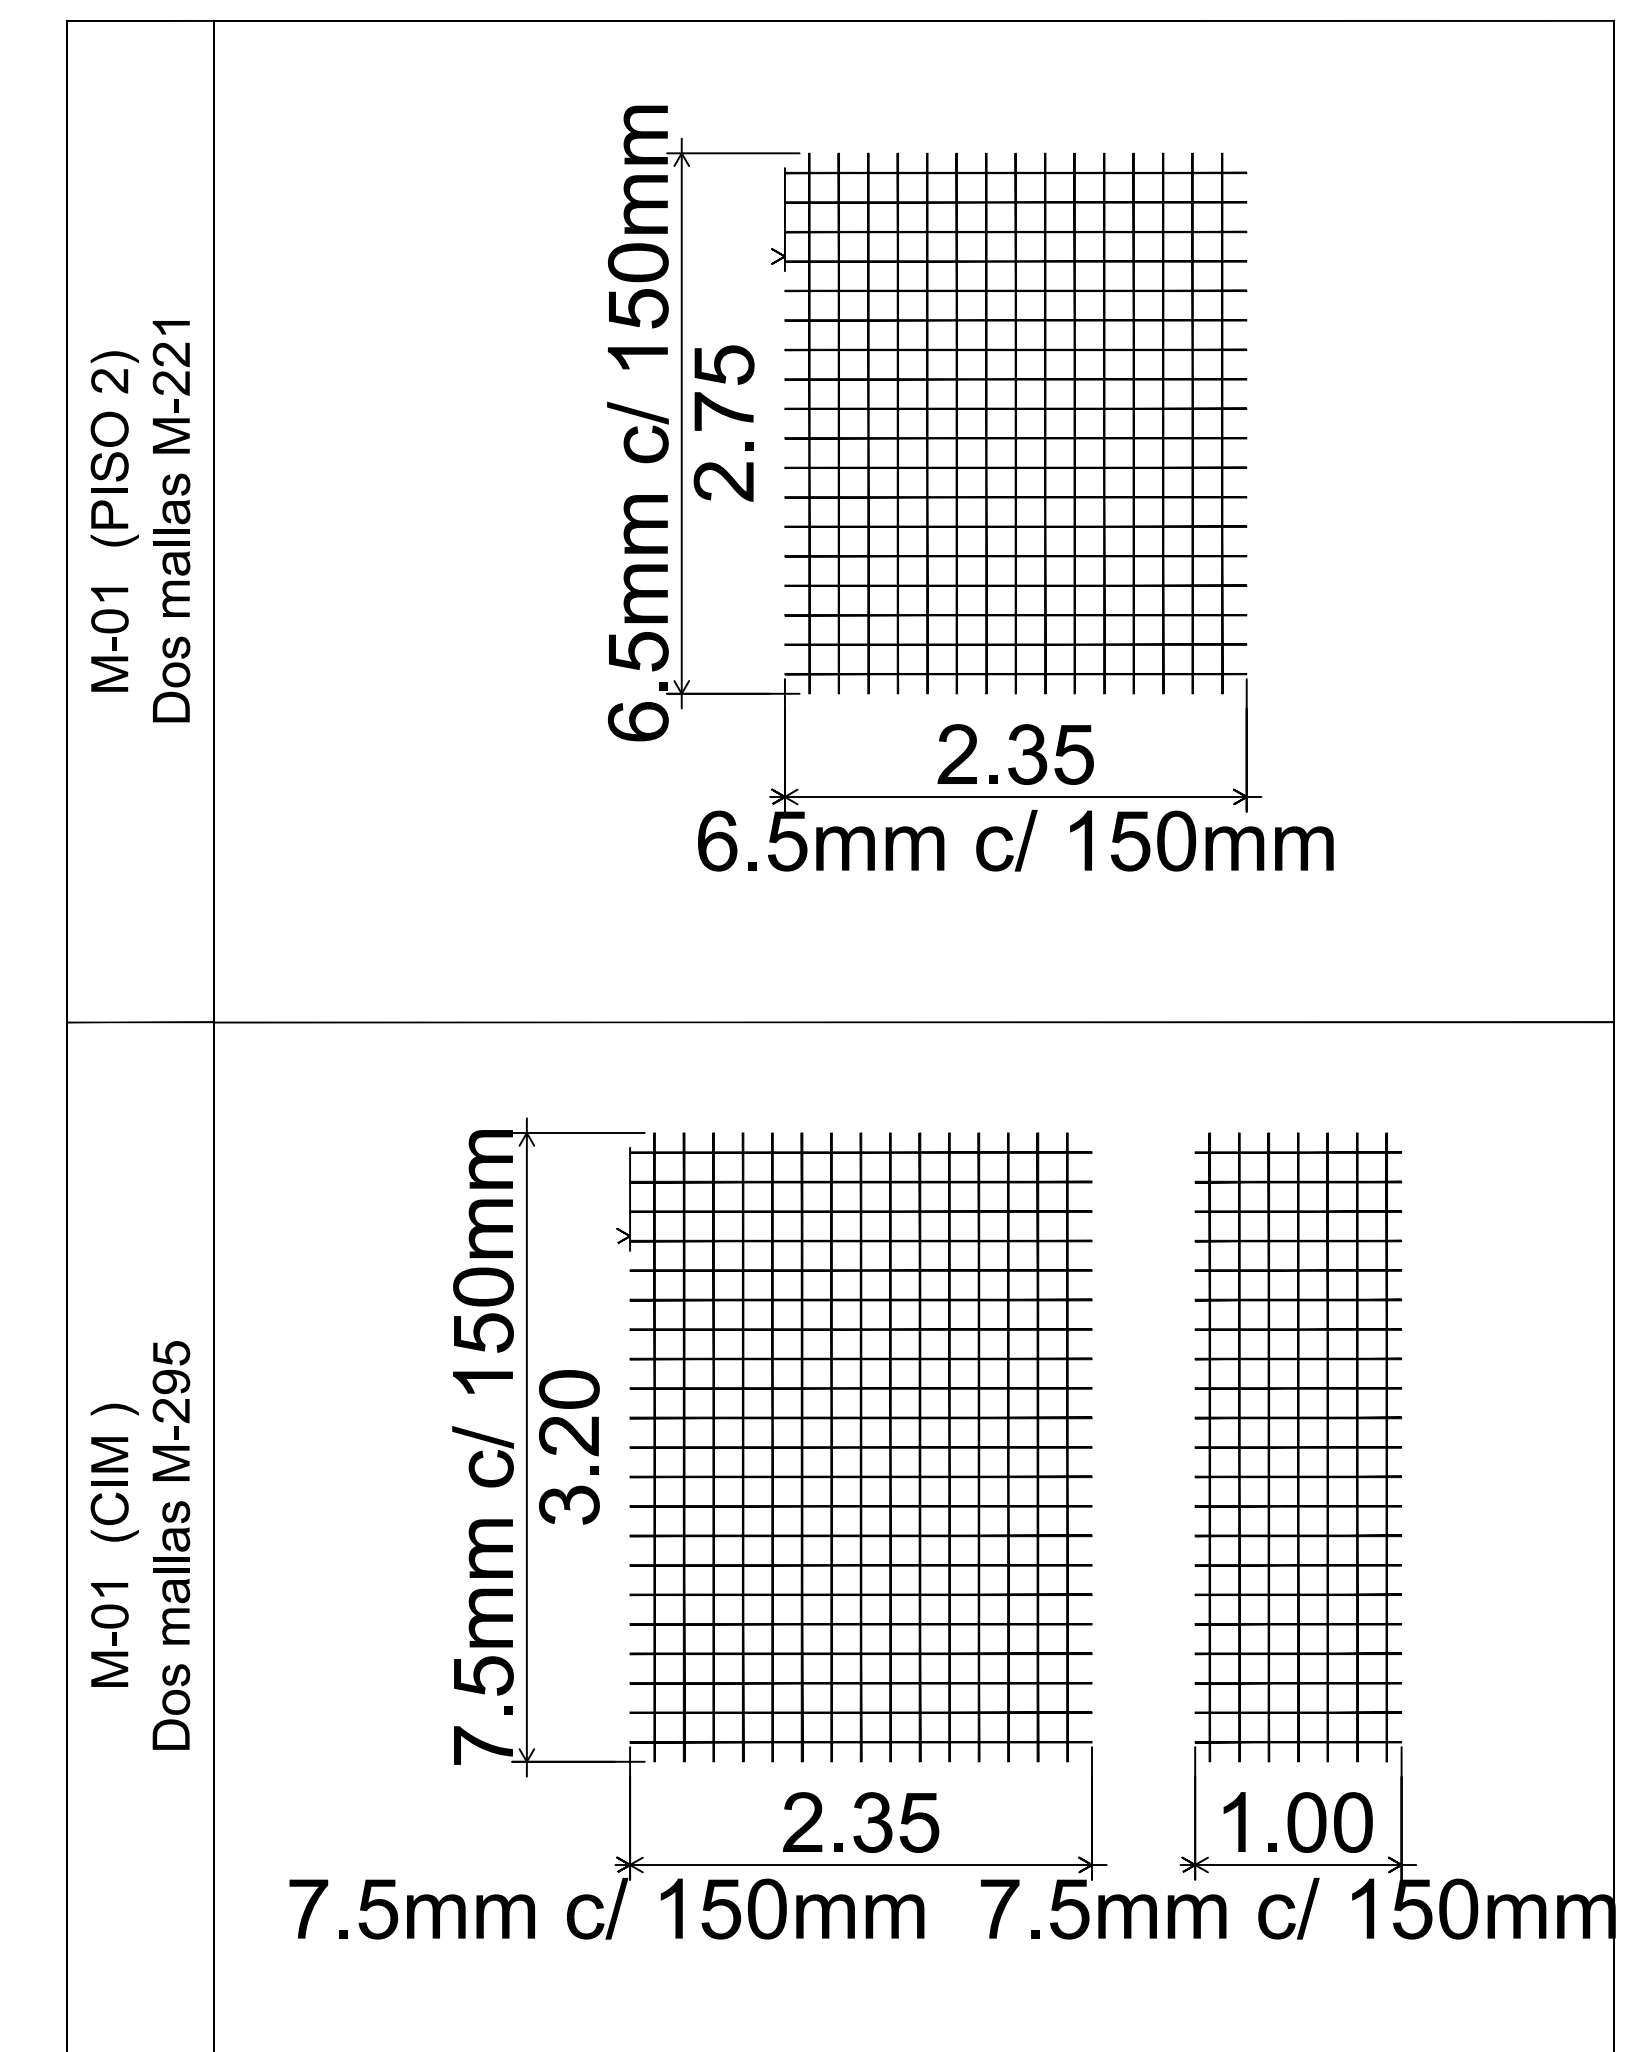
E-202-BH2P

REFUERZO DE MURO PLANO RECORD

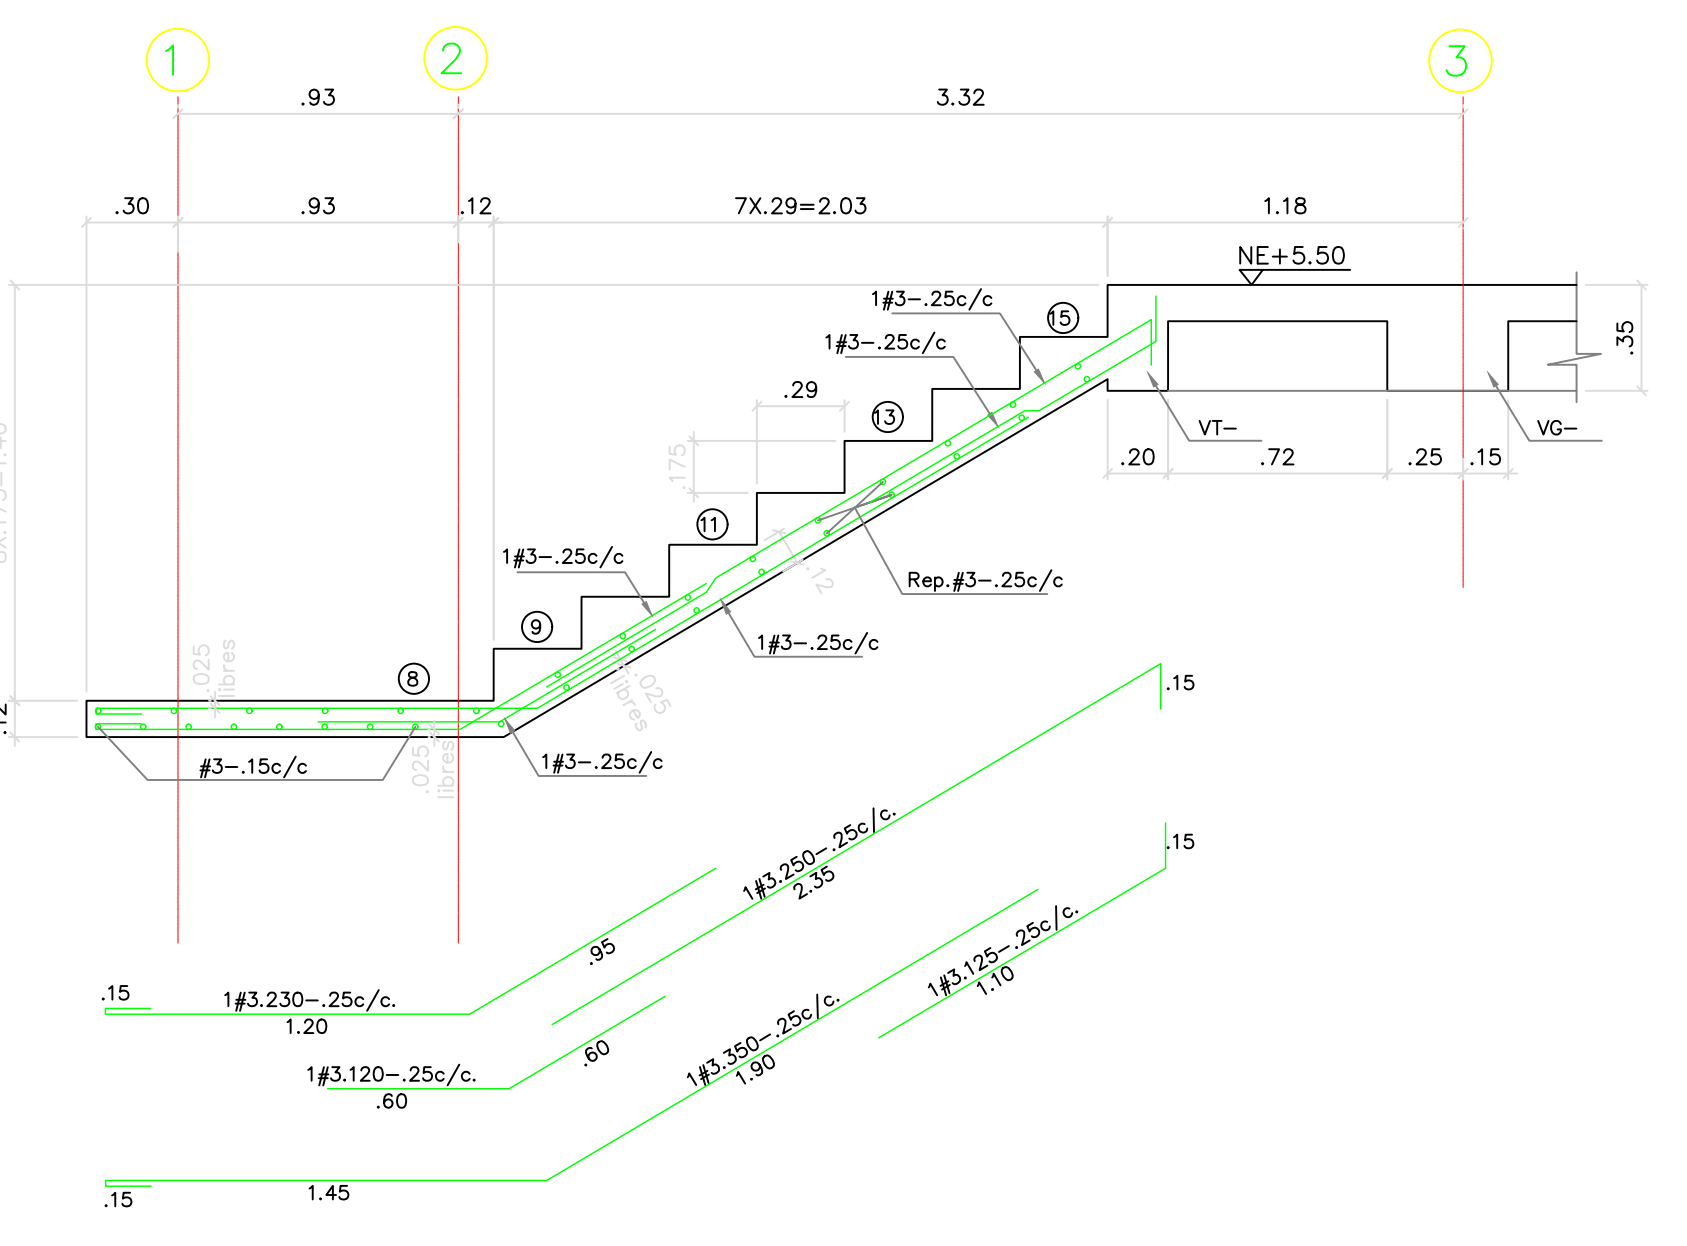
TRAMO T-4 E-2
ESC: 1:25

NOTA:
-CONCRETO DE ESCALERA= 21MPa (210kg/cm³ 3000psi)
-Secuencia Constructiva:
-Levantar muro en concreto
-Fundir losa de escalera

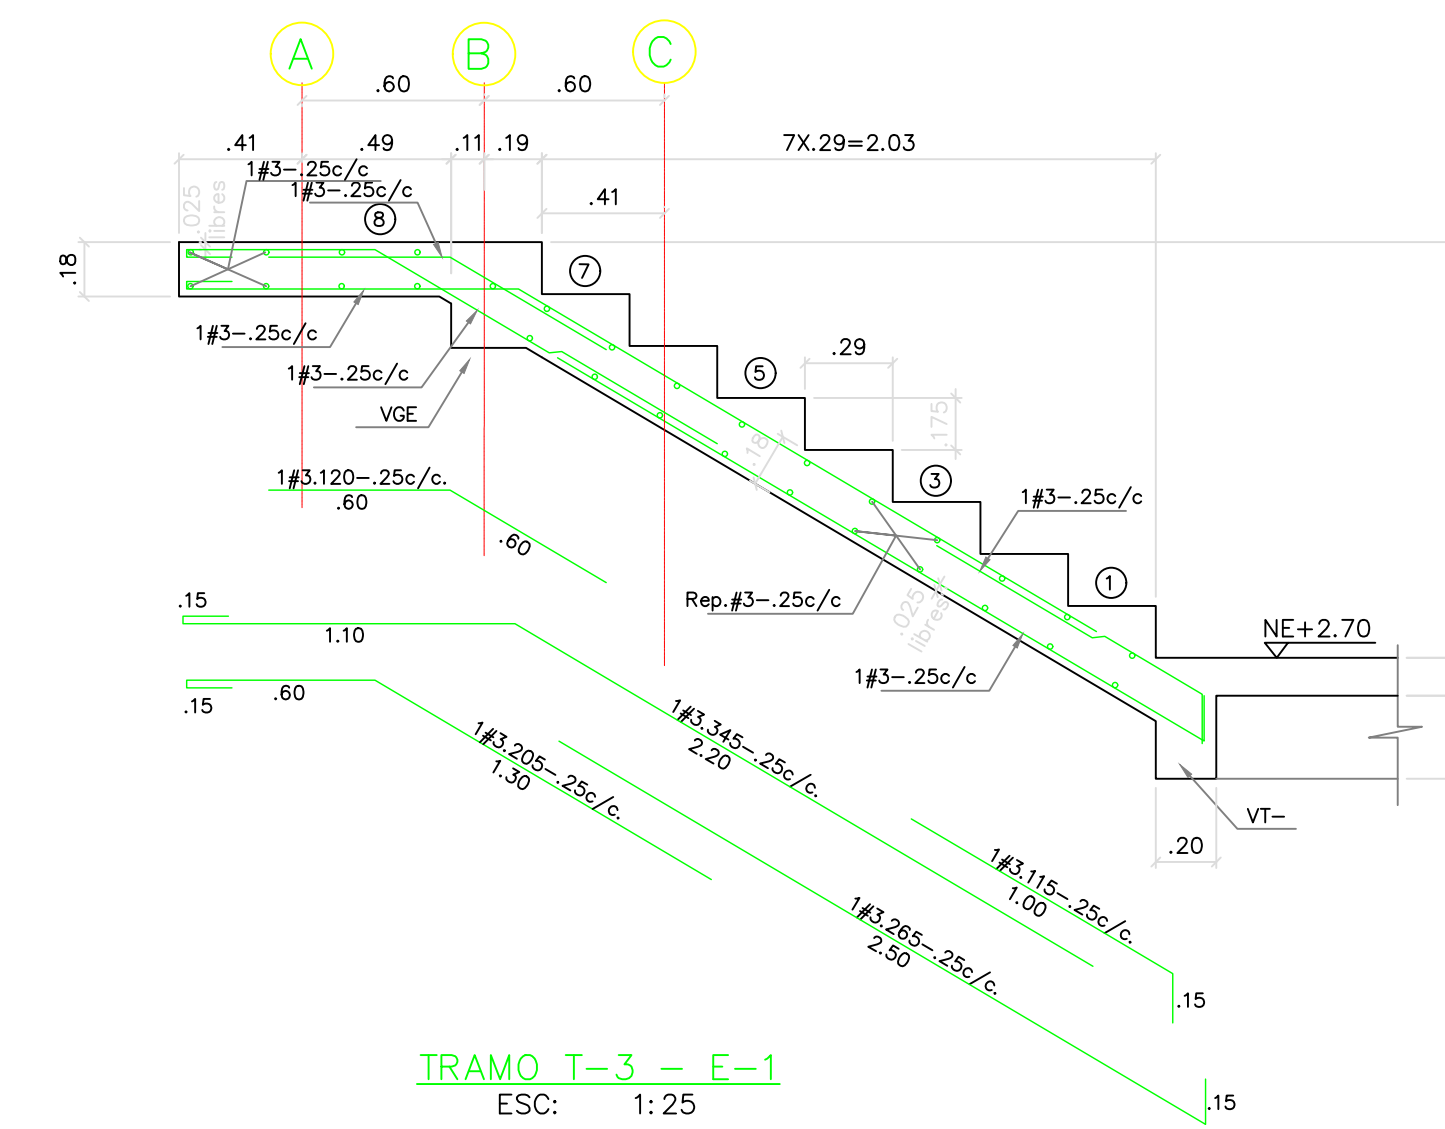
TRAMO T-3 -- E-1
ESC: 1:25

NOTA:
-CONCRETO DE ESCALERA= 21MPa (210kg/cm²) 3000psi
-Secuencia Constructiva:
-Levantar muro en concreto
-Fundir losa de escalera
