Estudio de Oferta, Población y Demanda de agua

- El levantamiento Topográfico se realizó en Febrero de 2013.
 - Las dimensiones están dadas en metros con excepción donde se indique otra unidad.
 - El presente plano corresponde a la Topología General del Sistema de Acueducto del Municipio de Oporapa, Departamento del Huila.

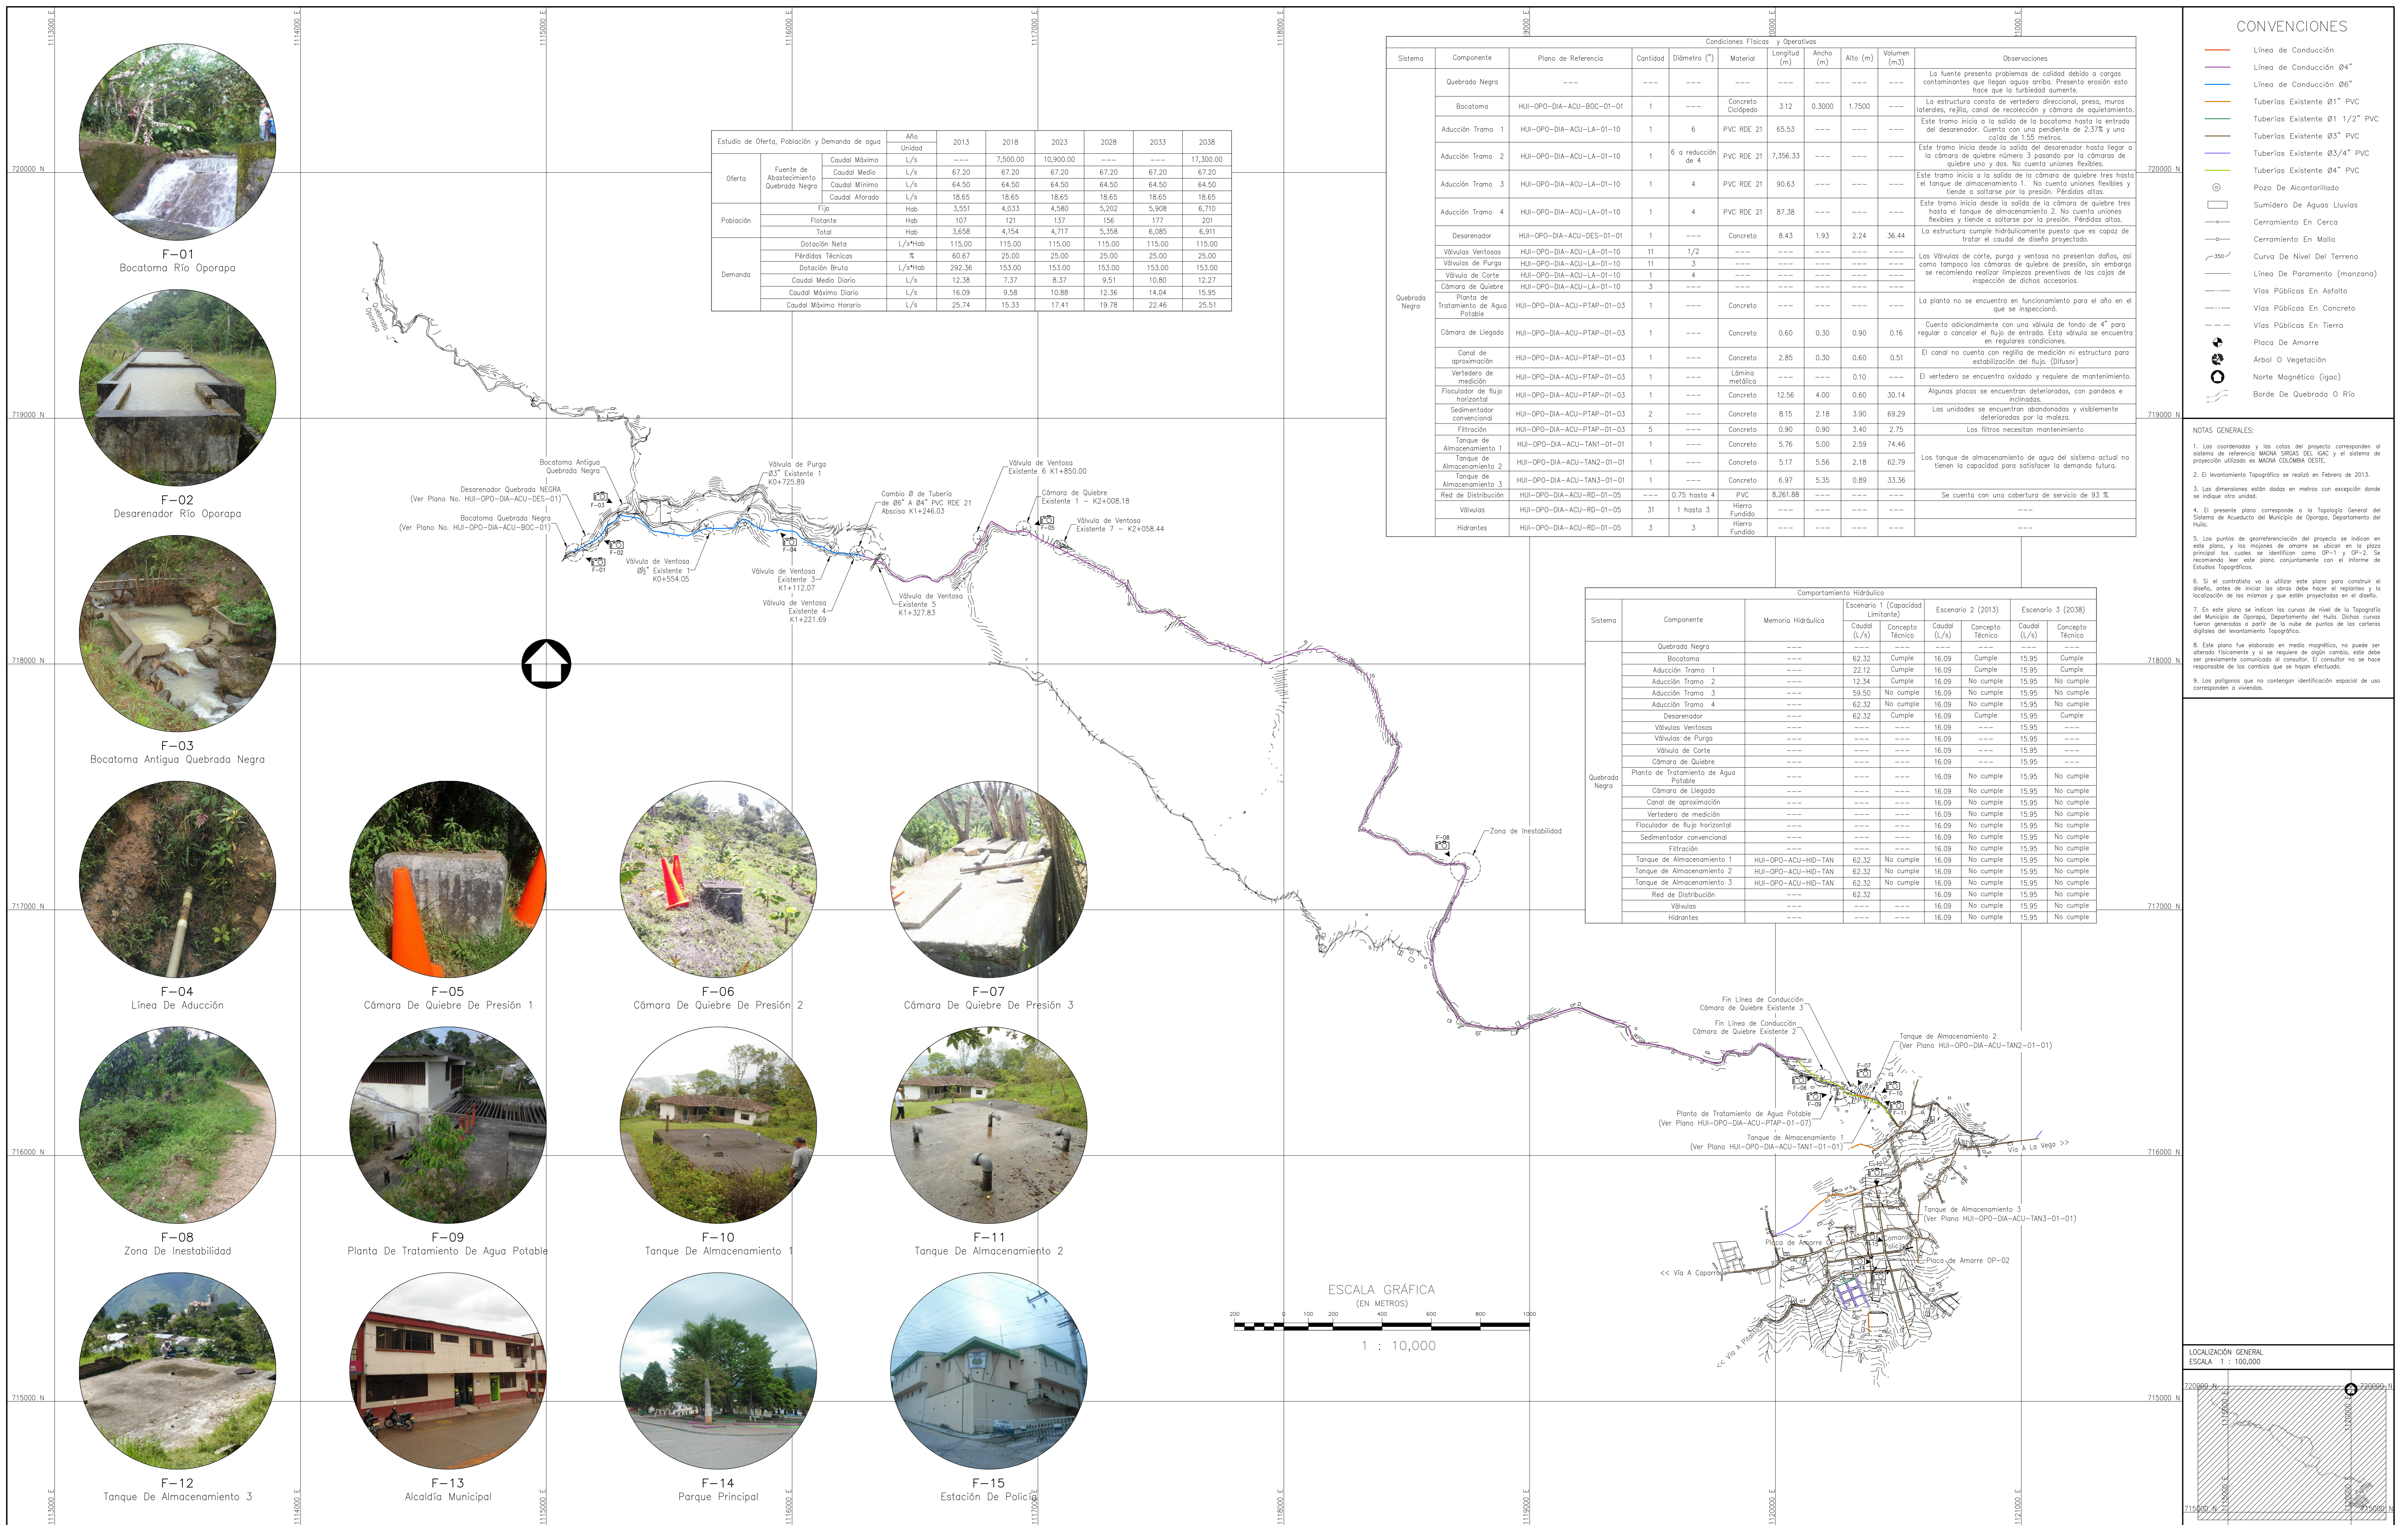
Sistema	Componente	Plano de Referencia	Cantidad	Díámetro (")	Material	Longitud (m)	Ancho (m)	Alto (m)	Volumen (m3)	Observaciones
Quebrada Negra	Quebrada Negra	---	---	---	---	---	---	---	---	La fuente presenta problemas de calidad debido a cargas contaminantes que llegan aguas arriba. Presenta erosión esto hace que la turbiedad aumente.
	Bocatoma	HUI-OPQ-DIA-ACU-BOC-01-01	1	---	Concreto Ciclópedo	3.12	0.3000	1.7500	---	La estructura consiste de vertedero direccional, presa, muros laterales, rejilla, canal de recolección y cámara de asentamiento. Este tramo inicia a la salida de la bocatoma hasta la entrada del desarenador. Cuenta con una pendiente de 2.37% y una caída de 1.53 metros.
	Aducción Tramo 1	HUI-OPQ-DIA-ACU-LA-01-10	1	6	PVC RDE 21	65.53	---	---	---	Este tramo inicia desde la salida del desarenador hasta llegar a la cámara de quiebre número 3 pasando por la cámara de quiebre uno y dos. No cuenta uniones flexibles.

Aducción Tramo 2	HUI-OPQ-DIA-ACU-LA-01-10	1	6 o reducción de 4	PVC RDE 21	7,356.33	---	---	---	Este tramo inicia a la salida de la cámara de quiebre tres hasta el tanque de almacenamiento 1. No cuenta uniones flexibles y tiene 6 soldaduras por la presión. Pérdidas altas.
	Aducción Tramo 3	HUI-OPQ-DIA-ACU-LA-01-10	1	4	PVC RDE 21	90.63	---	---	---	Este tramo inicia a la salida de la cámara de quiebre tres hasta el tanque de almacenamiento 2. No cuenta uniones flexibles y tiene 6 soldaduras por la presión. Pérdidas altas.
	Aducción Tramo 4	HUI-OPQ-DIA-ACU-LA-01-10	1	4	PVC RDE 21	87.38	---	---	---	Este tramo inicia desde la salida de la cámara de quiebre tres hasta el tanque de almacenamiento 3. No cuenta uniones flexibles y tiene 6 soldaduras por la presión. Pérdidas altas.
	Desarenador	HUI-OPQ-DIA-ACU-DES-01-01	1	---	Concreto	8.43	1.93	2.24	36.44	La estructura cumple hidráulicamente puesto que es capaz de tratar el caudal de diseño proyectado.

Válvulas Ventosas	HUI-OPQ-DIA-ACU-LA-01-10	11	1/2	---	---	---	---	---	Los Válvulas de corte, purga y ventosa no presentan daños, así como tampoco las cámaras de quiebre de presión, sin embargo se recomienda realizar limpiezas preventivas de los cojines de inspección de dichos accesorios.
	Válvulas de Purga	HUI-OPQ-DIA-ACU-LA-01-10	11	3	---	---	---	---	---	Los Válvulas de corte, purga y ventosa no presentan daños, así como tampoco las cámaras de quiebre de presión, sin embargo se recomienda realizar limpiezas preventivas de los cojines de inspección de dichos accesorios.
	Válvula de Corte	HUI-OPQ-DIA-ACU-LA-01-10	1	4	---	---	---	---	---	Los Válvulas de corte, purga y ventosa no presentan daños, así como tampoco las cámaras de quiebre de presión, sin embargo se recomienda realizar limpiezas preventivas de los cojines de inspección de dichos accesorios.
	Cámara de Quiebre	HUI-OPQ-DIA-ACU-LA-01-10	3	---	---	---	---	---	---	La planta no se encuentra en funcionamiento para el año en el que se inspeccionó.

Planta de Tratamiento de Agua Potable	HUI-OPQ-DIA-ACU-PTAP-01-03	1	---	---	---	---	---	---	La planta no se encuentra en funcionamiento para el año en el que se inspeccionó.
	Cámara de Llegada	HUI-OPQ-DIA-ACU-PTAP-01-03	1	---	---	---	---	---	---	Cuenta adicionalmente con una válvula de fondo de 4" para regular o cancelar el flujo de entrada. Esta válvula se encuentra en regulares condiciones.
	Canal de aproximación	HUI-OPQ-DIA-ACU-PTAP-01-03	1	---	---	---	---	---	---	El canal no cuenta con rejilla de medición ni estructura para estabilización del flujo. (Difusor)
	Vertedero de medición	HUI-OPQ-DIA-ACU-PTAP-01-03	1	---	---	---	---	---	---	El vertedero se encuentra oxidado y requiere de mantenimiento.
Floculador de flujo horizontal	HUI-OPQ-DIA-ACU-PTAP-01-03	1	---	---	---	---	---	---	Algunos pilotes se encuentran deteriorados, con panderos e inclinados.	
Sedimentador convencional	HUI-OPQ-DIA-ACU-PTAP-01-03	2	---	---	---	---	---	---	Las unidades se encuentran abandonadas y visiblemente deterioradas por la maleza.

Filtración	HUI-OPQ-DIA-ACU-PTAP-01-03	5	---	---	---	---	---	---	Los filtros necesitan mantenimiento.	
Tanque de Almacenamiento 1	HUI-OPQ-DIA-ACU-TAN1-01-01	1	---	---	---	---	---	---	Los tanques de almacenamiento de agua del sistema actual no tienen la capacidad para satisfacer la demanda futura.	
Tanque de Almacenamiento 2	HUI-OPQ-DIA-ACU-TAN2-01-01	1	---	---	---	---	---	---	Los tanques de almacenamiento de agua del sistema actual no tienen la capacidad para satisfacer la demanda futura.	
Tanque de Almacenamiento 3	HUI-OPQ-DIA-ACU-TAN3-01-01	1	---	---	---	---	---	---	Los tanques de almacenamiento de agua del sistema actual no tienen la capacidad para satisfacer la demanda futura.	
Red de Distribución	HUI-OPQ-DIA-ACU-RD-01-05	---	0.75 hasta 4	PVC	8,261.88	---	---	---	Se cuenta con una cobertura de servicio de 93 %.	
Válvulas	HUI-OPQ-DIA-ACU-RD-01-05	31	1 hasta 3	Hierro Fundido	---	---	---	---	---

Hidrantes	HUI-OPQ-DIA-ACU-RD-01-05	3	3	Hierro Fundido	---	---	---	---	---

Sistema	Componente	Memoria Hidráulica	Escenario 1 (Capacidad Limitante)		Escenario 2 (2013)		Escenario 3 (2038)	
			Caudal (L/s)	Concepto Técnico	Caudal (L/s)	Concepto Técnico	Caudal (L/s)	Concepto Técnico
Quebrada Negra	Quebrada Negra	---	---	Cumple	---	Cumple	---	Cumple
	Bocatoma	---	62.32	Cumple	16.09	Cumple	15.95	Cumple
	Aducción Tramo 1	---	22.12	Cumple	16.09	Cumple	15.95	Cumple
	Aducción Tramo 2	---	12.34	Cumple	16.09	No cumple	15.95	No cumple
	Aducción Tramo 3	---	59.50	No cumple	16.09	No cumple	15.95	No cumple
	Aducción Tramo 4	---	62.32	No cumple	16.09	No cumple	15.95	No cumple
	Desarenador	---	62.32	Cumple	16.09	Cumple	15.95	Cumple
	Válvulas Ventosas	---	---	16.09	---	15.95	---	
	Válvulas de Purga	---	---	16.09	---	15.95	---	
	Válvula de Corte	---	---	16.09	---	15.95	---	
	Cámara de Quiebre	---	---	16.09	---	15.95	---	
	Planta de Tratamiento de Agua Potable	---	---	16.09	No cumple	15.95	No cumple

Cámara de Llegada	---	---	16.09	No cumple	15.95	No cumple	
	Canal de aproximación	---	---	16.09	No cumple	15.95	No cumple	
	Vertedero de medición	---	---	16.09	No cumple	15.95	No cumple	
Floculador de flujo horizontal	---	---	16.09	No cumple	15.95	No cumple		
Sedimentador convencional	---	---	16.09	No cumple	15.95	No cumple		
Filtración	---	---	16.09	No cumple	15.95	No cumple		
Tanque de Almacenamiento 1	HUI-OPQ-DIA-ACU-TAN1-01-01	62.32	No cumple	16.09	No cumple	15.95	No cumple	
Tanque de Almacenamiento 2	HUI-OPQ-DIA-ACU-TAN2-01-01	62.32	No cumple	16.09	No cumple	15.95	No cumple	
Tanque de Almacenamiento 3	HUI-OPQ-DIA-ACU-TAN3-01-01	62.32	No cumple	16.09	No cumple	15.95	No cumple	
Red de Distribución	---	62.32	No cumple	16.09	No cumple	15.95	No cumple	
Válvulas	---	---	16.09	No cumple	15.95	No cumple		
Hidrantes	---	---	16.09	No cumple	15.95	No cumple
