PROYECTO
DIAGNOSTICÓ, ESTUDIOS, DISEÑOS Y CONSTRUCCIÓN DE ADECUACIONES PRIORIZADAS POR EL ICBF PARA LOS CENTROS DE ATENCIÓN ESPECIALIZADOS DE TURBACO Y VALLE DE LILI EN LOS DEPARTAMENTOS DE BOLIVAR Y VALLE DEL CAUCA

CONTENIDO
BLOQUE SOLIDARIDAD CIELO RASO

PLANO N° AR -05	VERSION 0
---------------------------	---------------------

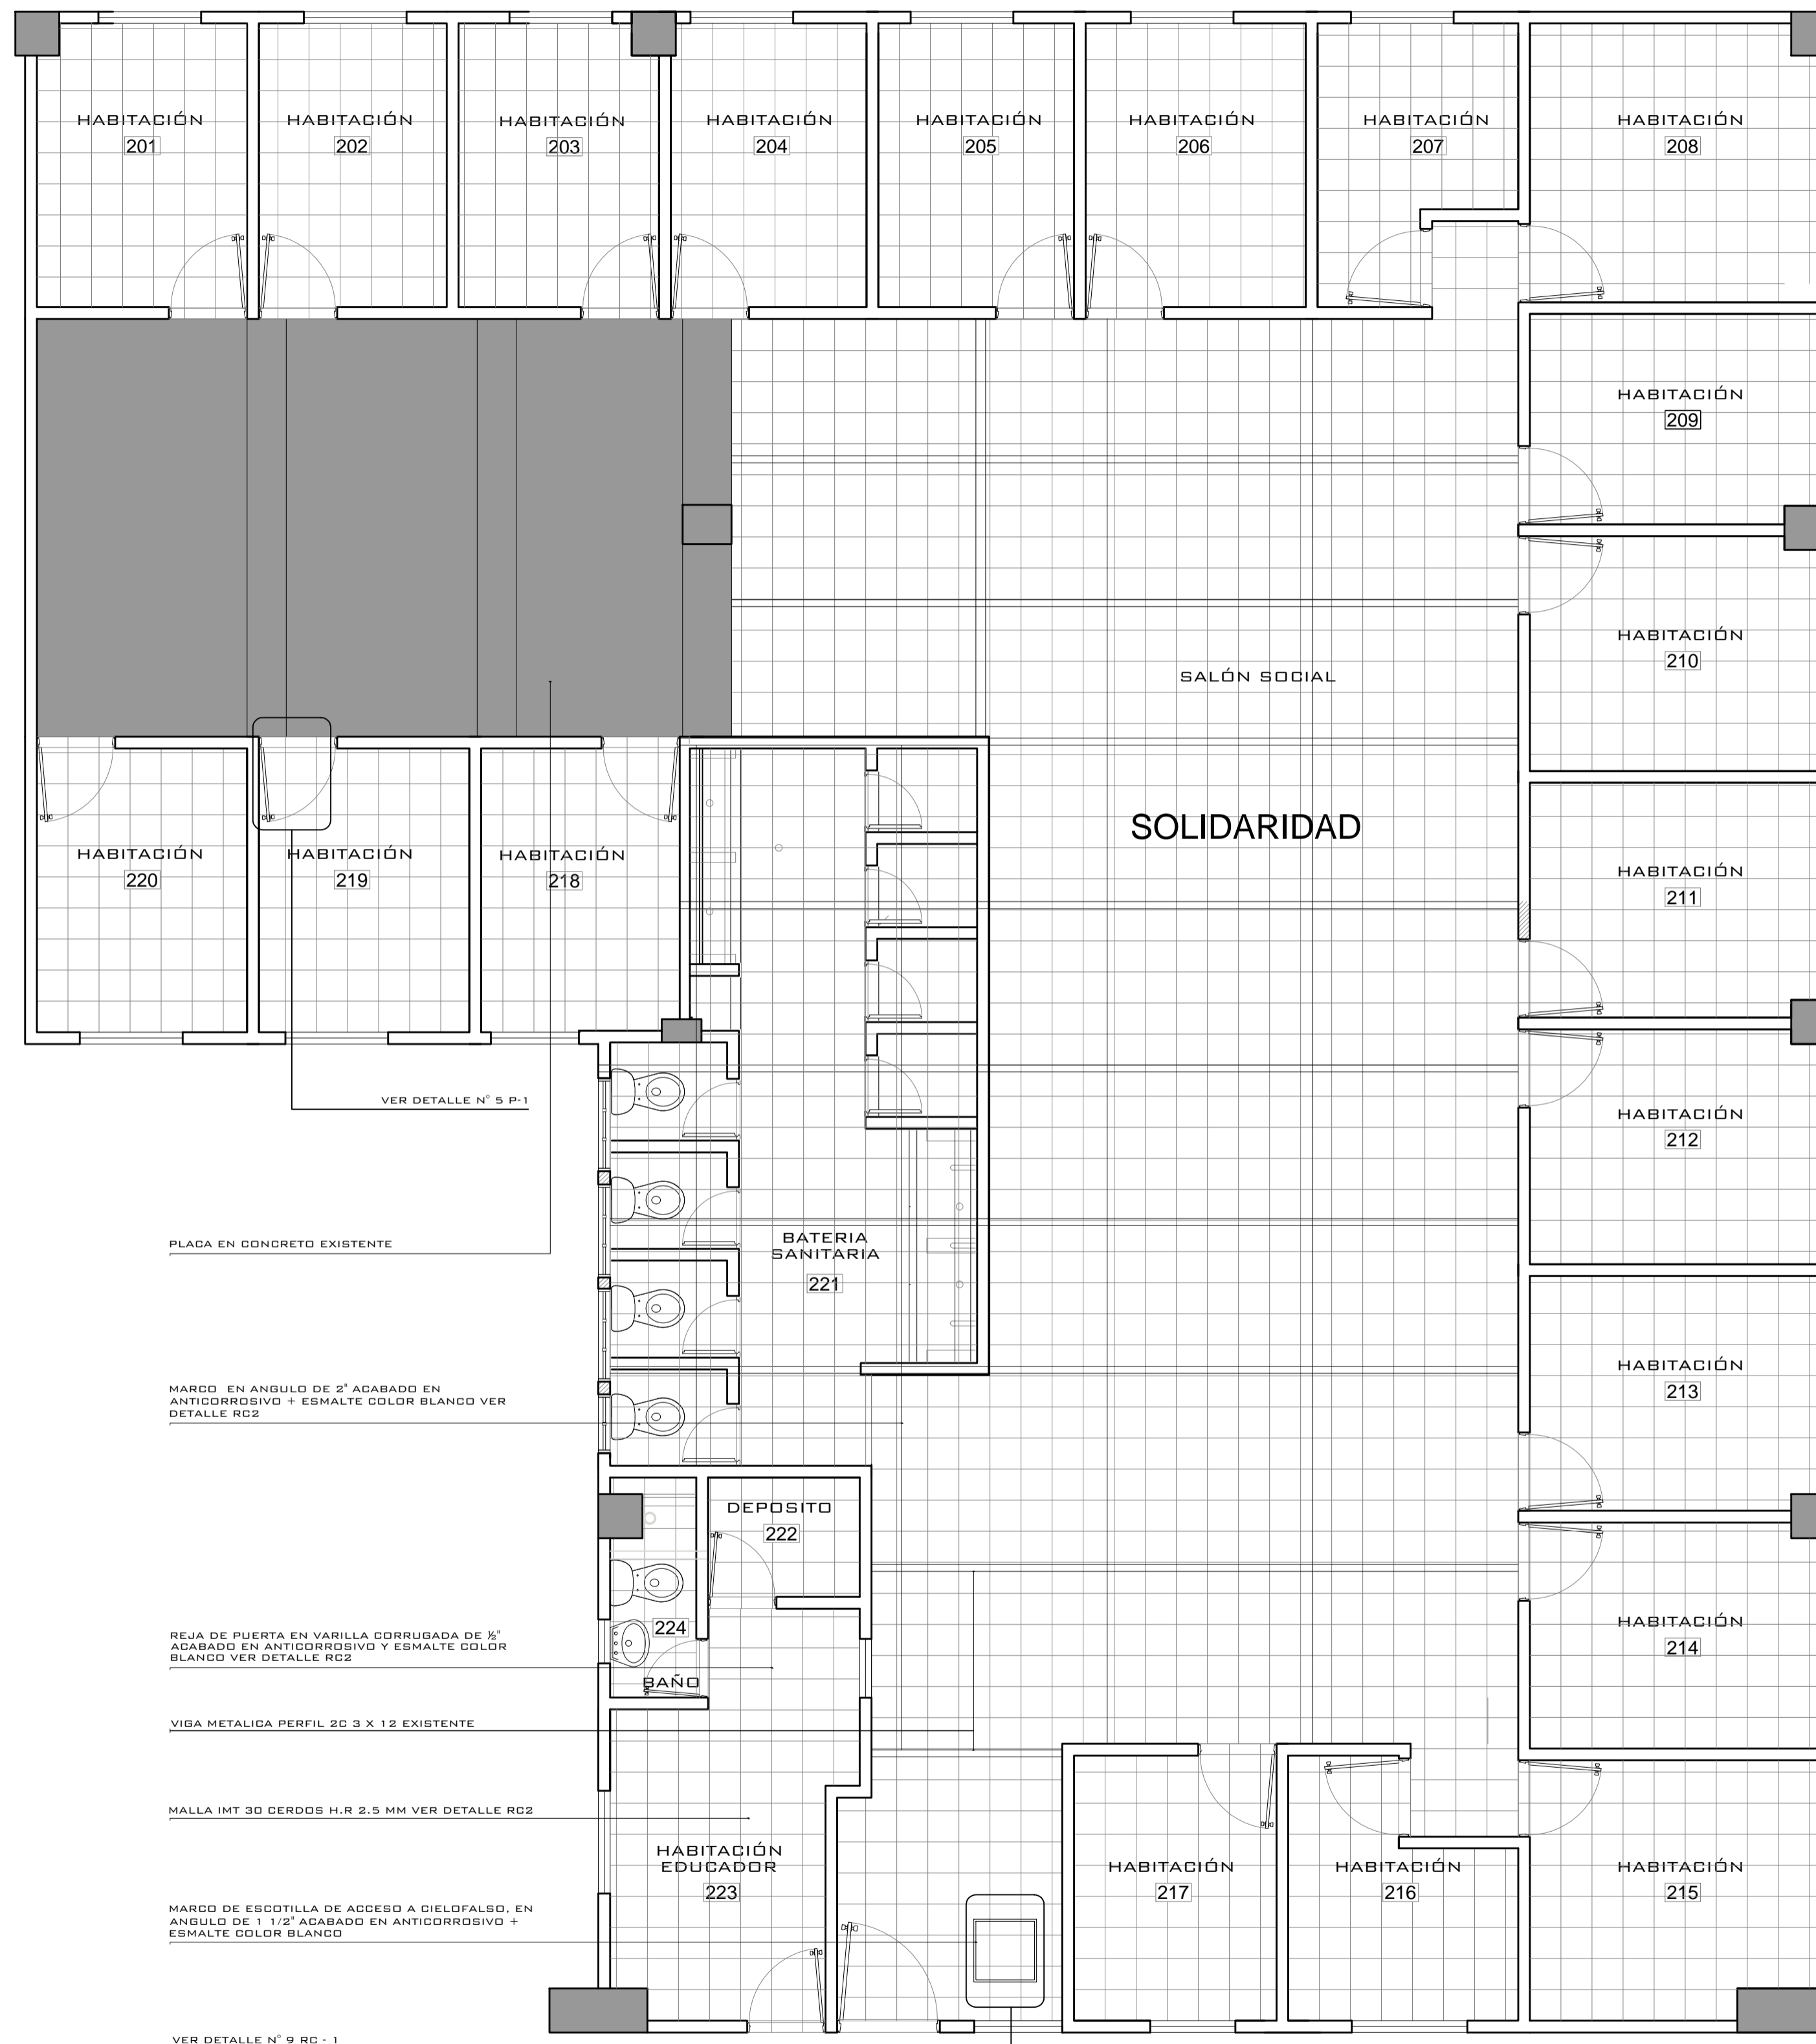
PLANTA CIELORASOS CASA SOLIDARIDAD
ESC: 1:50

PLACA EN CONCRETO EXISTENTE

MARCO EN ANGULO DE 2" ACABADO EN ANTICORROSIVO + ESMALTE COLOR BLANCO VER DETALLE RC2

REJA DE PUERTA EN VARILLA CORRUGADA DE 1/2" ACABADO EN ANTICORROSIVO Y ESMALTE COLOR BLANCO VER DETALLE RC2

VIGA METALICA PERFIL 20 3 X 12 EXISTENTE

MALLA IMT 30 CERDOS H.R 2.5 MM VER DETALLE RC2

MARCO DE ESCOTILLA DE ACCESO A CIELOFALSO, EN ANGULO DE 1 1/2" ACABADO EN ANTICORROSIVO + ESMALTE COLOR BLANCO

VER DETALLE N° 9 RC - 1
