DIAGNÓSTICO CONSTRUCCIÓN DE INFRAESTRUCTURA EDUCATIVA

I. INFORMACIÓN GENERAL DEL ESTABLECIMIENTO EDUCATIVO

NOMBRE DE LA INSTITUCIÓN EDUCATIVA:		I.E.R EL GUINEO									
CODIGO DANE INSTITUCIÓN EDUCATIVA:		205045000673									
NOMBRE DE LA SEDE EDUCATIVA:		C.E.R EL TIGRE									
CODIGO DANE DE LA SEDE EDUCATIVA:		205045000274									
Dirección/ Municipio:		APARTADO - VEREDA EL TIGRE				Departamento		ANTIOQUIA			
FECHA DE VISITA	DIA	16	MES	7	AÑO	2018	JORNADAS	MAÑANA	TARDE	NOCHE	UNICA
COORDENADAS GEOGRAFICAS (GPS)					X:						
					Y:						
RECTOR:	EFREN ANTONIO PINEDA					URBANA		RURAL	X		
E-mail:	EFREN04@GMAIL.COM					TELÉFONO:	3217278297

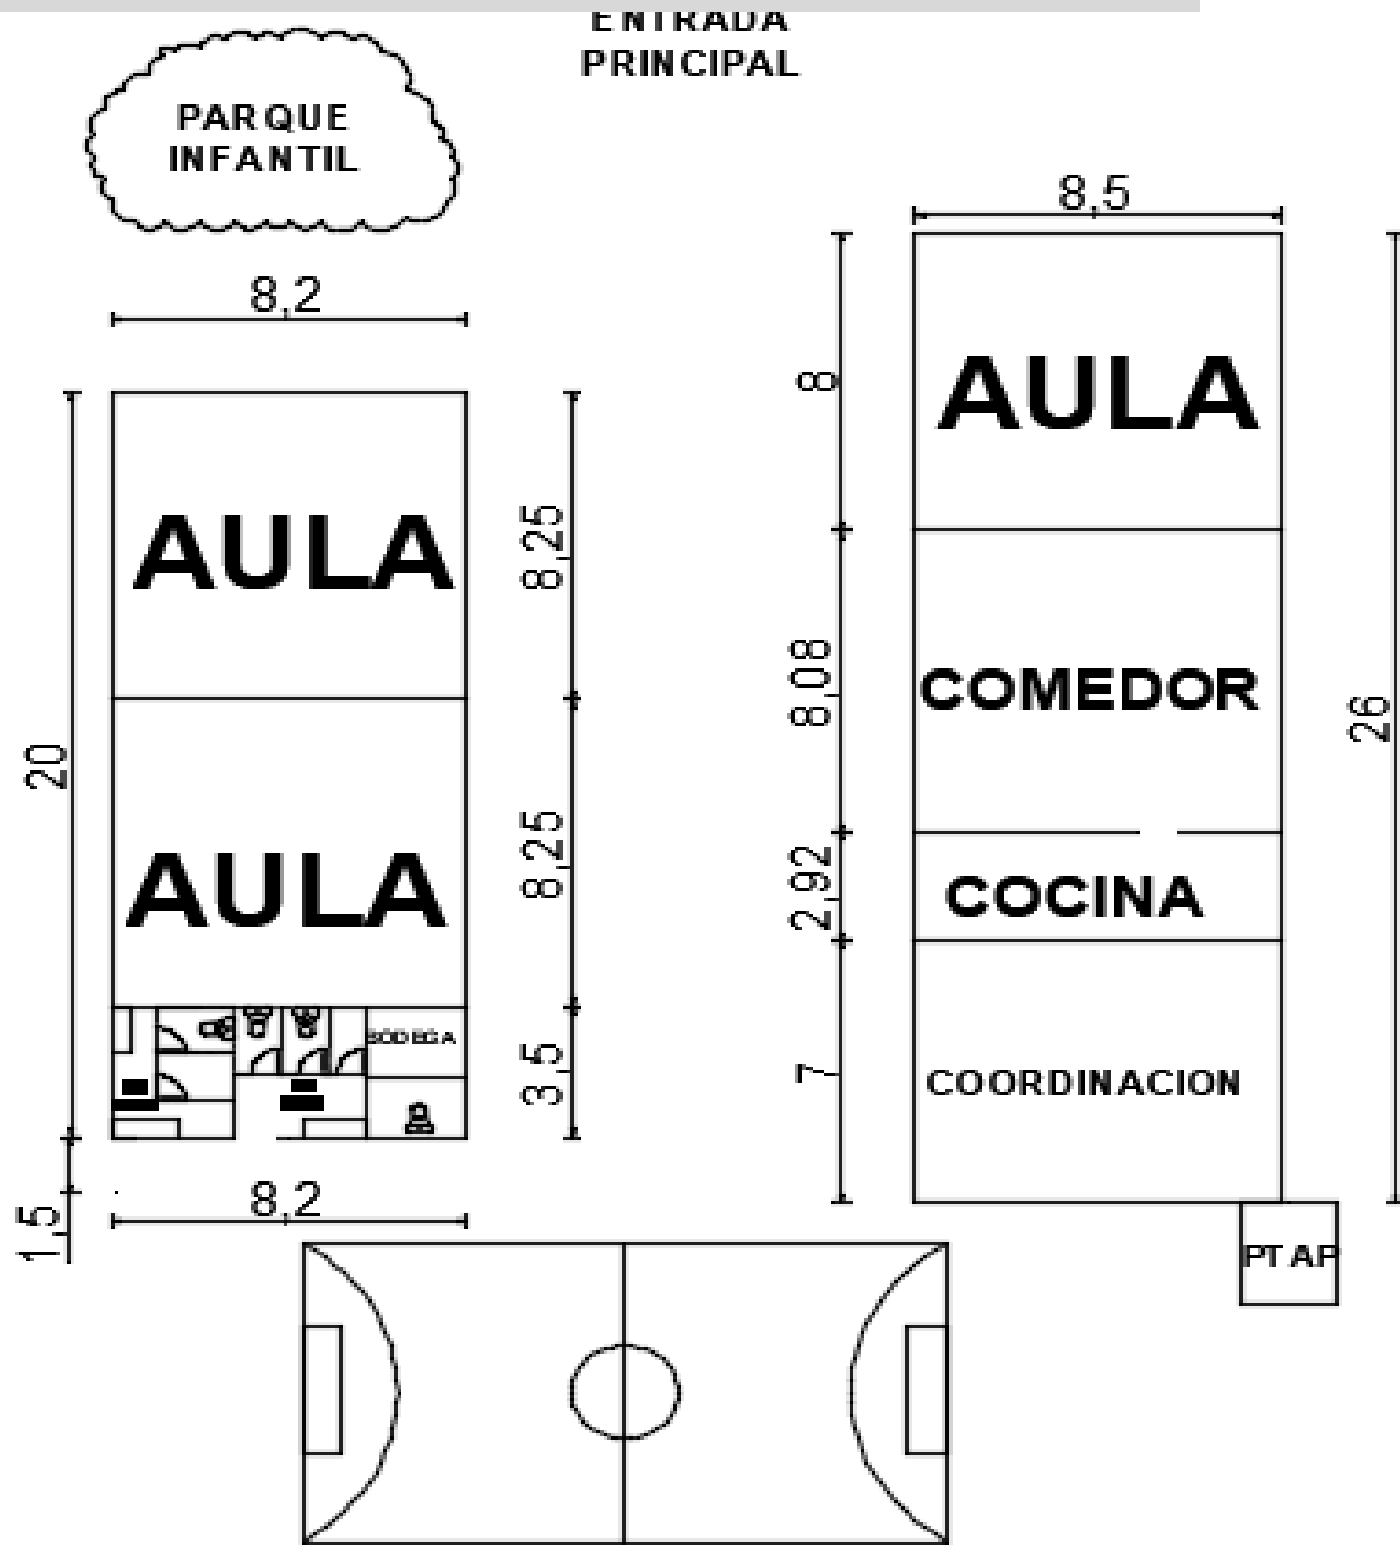
Debe tener en cuenta en el esquema los siguientes aspectos:

1. Ubicación de elementos hidráulicos y sanitarios :indicar: ubicación de acometida hidraulica y diámetro - tanques de reserva y su dimensión.
2. Ubicación de elementos eléctricos: indicar ubicación del transformador - contador - tablero eléctrico - planta eléctrica.
