DIAGNÓSTICO CONSTRUCCIÓN DE INFRAESTRUCTURA EDUCATIVA

NOMBRE DE LA INSTITUCIÓN EDUCATIVA: I E EL DIVISO (ANTES C E EL DIVISO)

NOMBRE DE LA SEDE EDUCATIVA: EL DIVISO SEDE PRINCIPAL (sede principal)

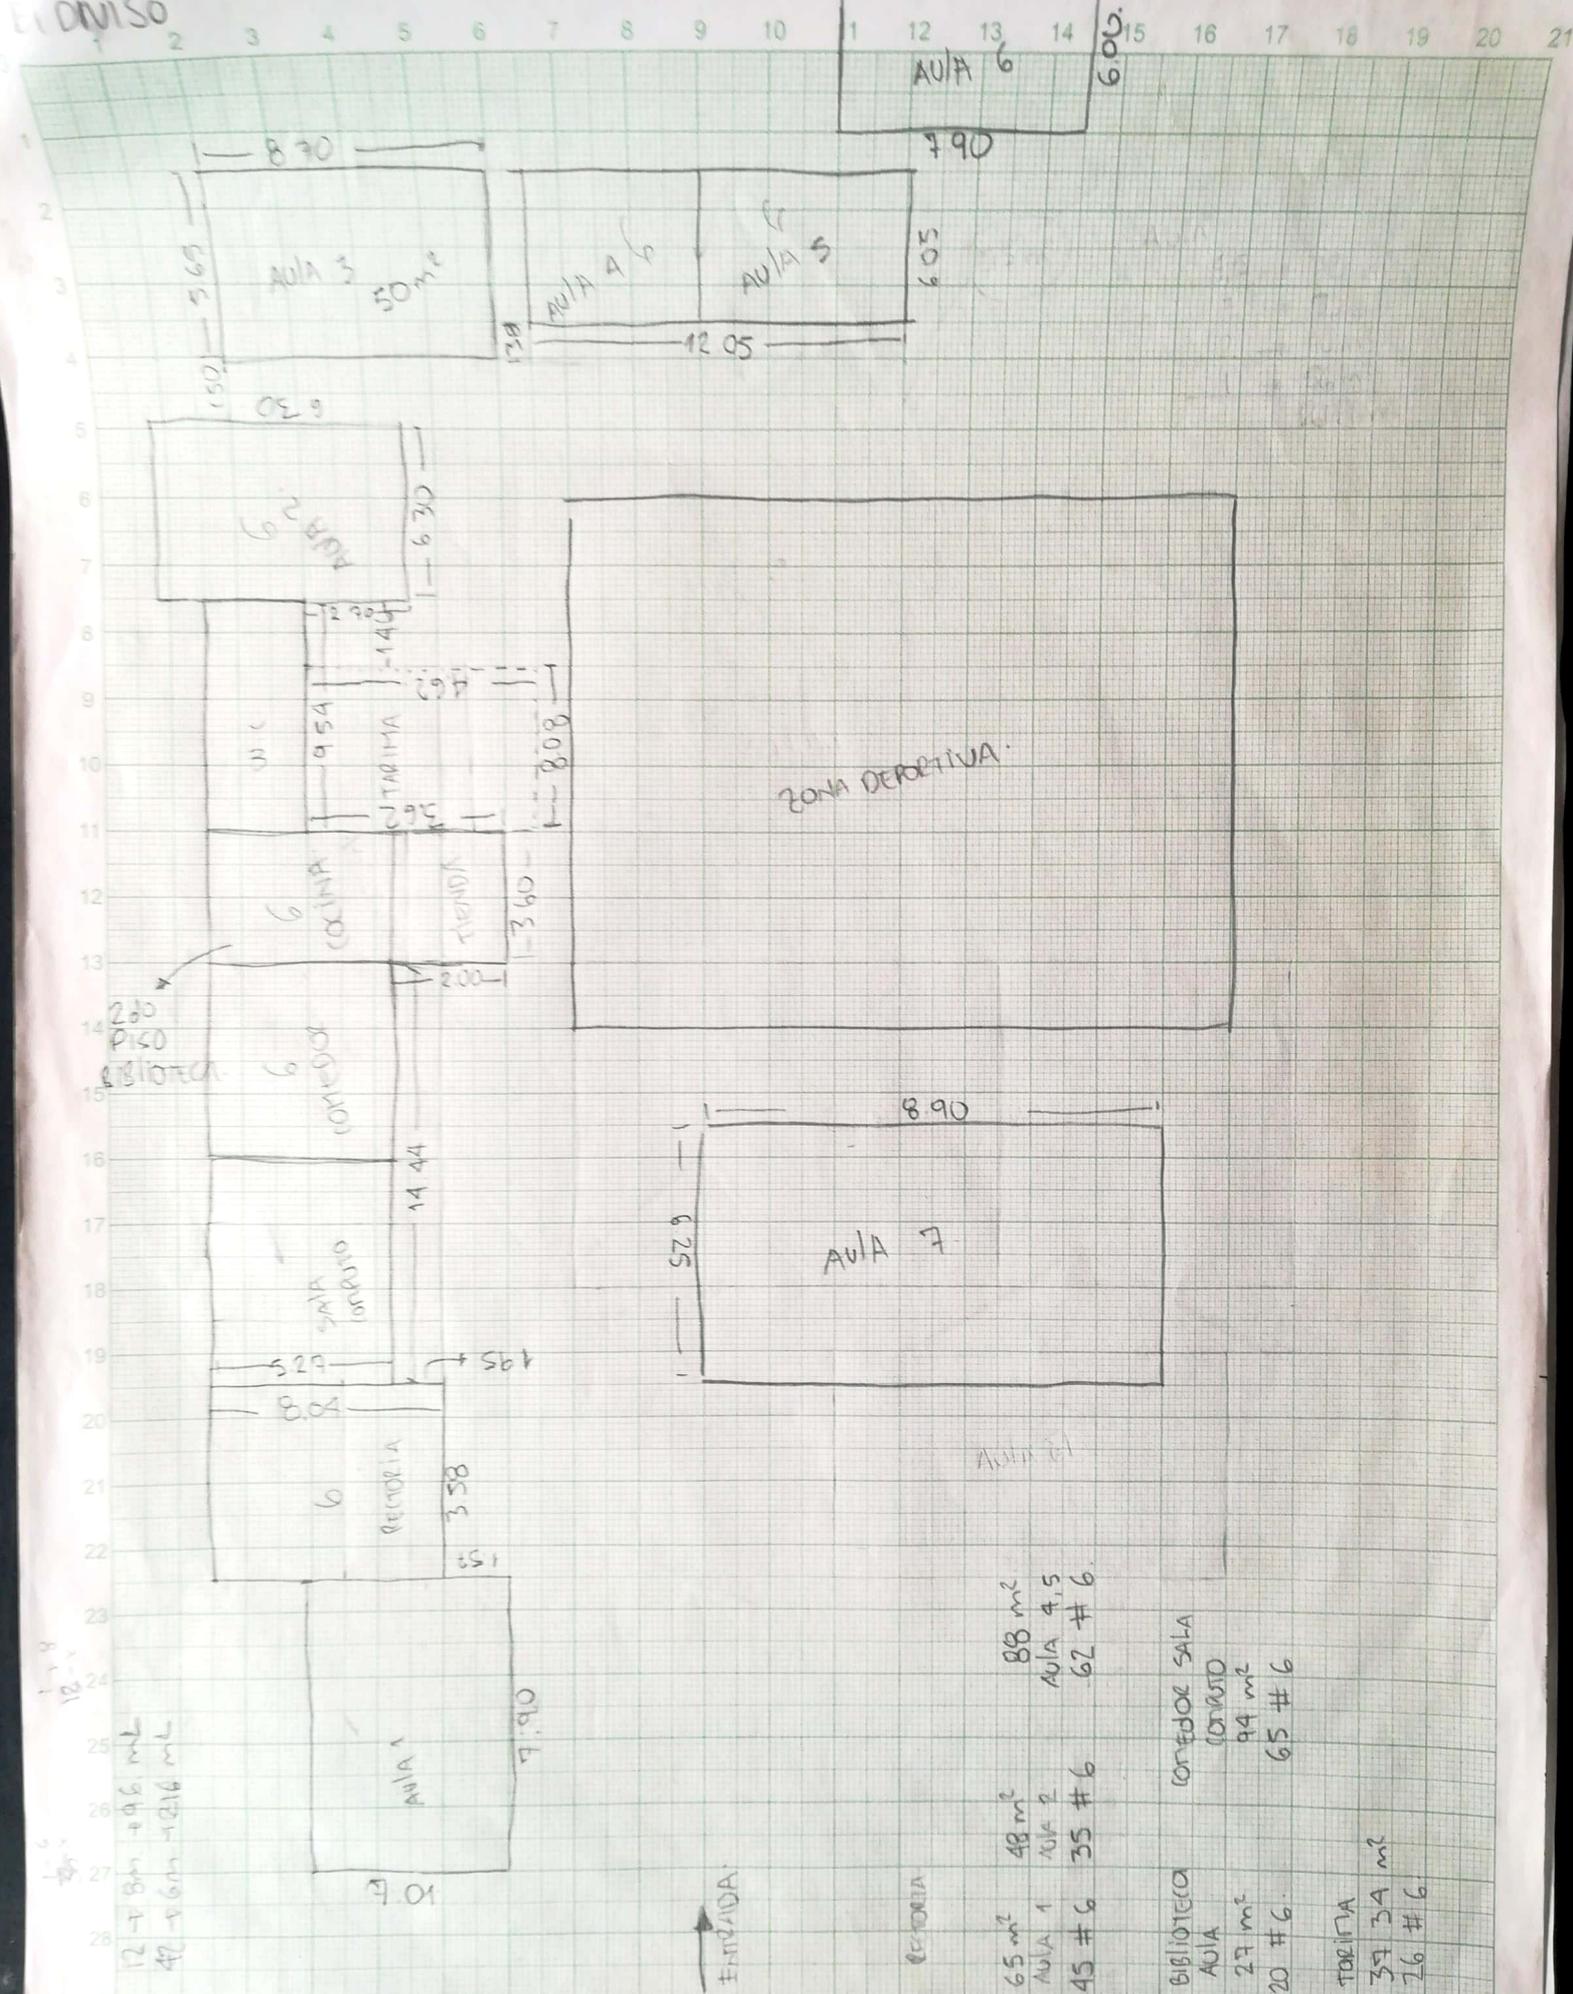
12 + 8m + 96 m²
 42 + 6m + 1216 m²

65 m² AULA 1 45 # 6
 48 m² AULA 2 35 # 6
 88 m² AULA 4,5 62 # 6
