FICHA DE VIABILIZACIÓN

INSTITUCIÓN EDUCATIVA	INSTITUCION EDUCATIVA INDIGENA BOSSA NAVARRO SEDE PRINCIPAL	FECHA VISITA:	5 de marzo de 2020
MUNICIPIO /DPTO.)	SANPUES (SUCRE).

La sede fue construida en el 2014 por ECOPETROL en un lote nuevo situado en las afueras del corregimiento de Flamenco, y consiste en una edificación con 3 aulas con baño y espacio lúdico entre aulas, y otra edificación para baterías sanitarias con 11 aparatos sanitarios (5+5+1). Se encuentra en regular estado debido al vandalismo y al robo de cables de energía y aaratos sanitarios, por lo que se requiere realizarle obras de mejoramiento para ponerla en funcionamiento.

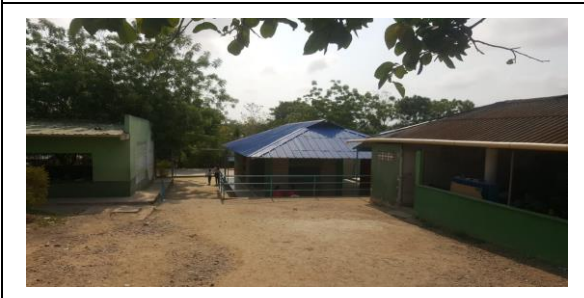
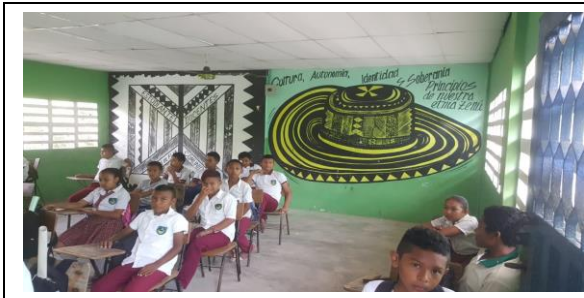
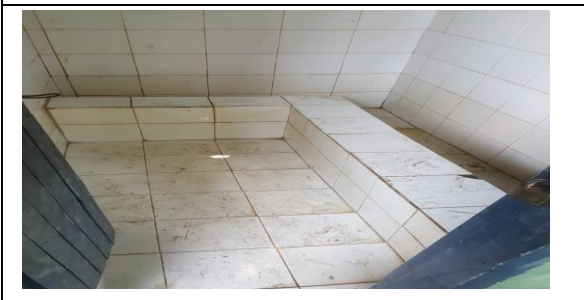
9. REGISTRO FOTOGRÁFICO

La prioridad de intervención solicitada corresponde a Mejoramiento de internados y baterías sanitarias como posible ampliación de aulas.
