<p>DIAGNÓSTICO ESTRUCTURAL VULNERABILIDAD</p>

<p>Técnicas Colombianas de Ingeniería S.A.S.</p>	<p align="center">Contrato No. 937 de 2015</p> <p>Contratar los estudios de vulnerabilidad sísmica y los diseños de reforzamiento estructural de los elementos estructurales y no estructurales, con fundamento en el reglamento colombiana de diseño y construcción sísmo resistente NSR-10 de edificaciones del SENA – fase 3, localizadas en la ciudad de Bogotá D.C., ubicado en zona de amenaza sísmica intermedia, en los grupos 1,2,3,y 4”.</p>
--	---	---

13.14 EXPLORACION ESTRUCTURAL

ESTRUCTURA 1 Y 2 CENIGRAF

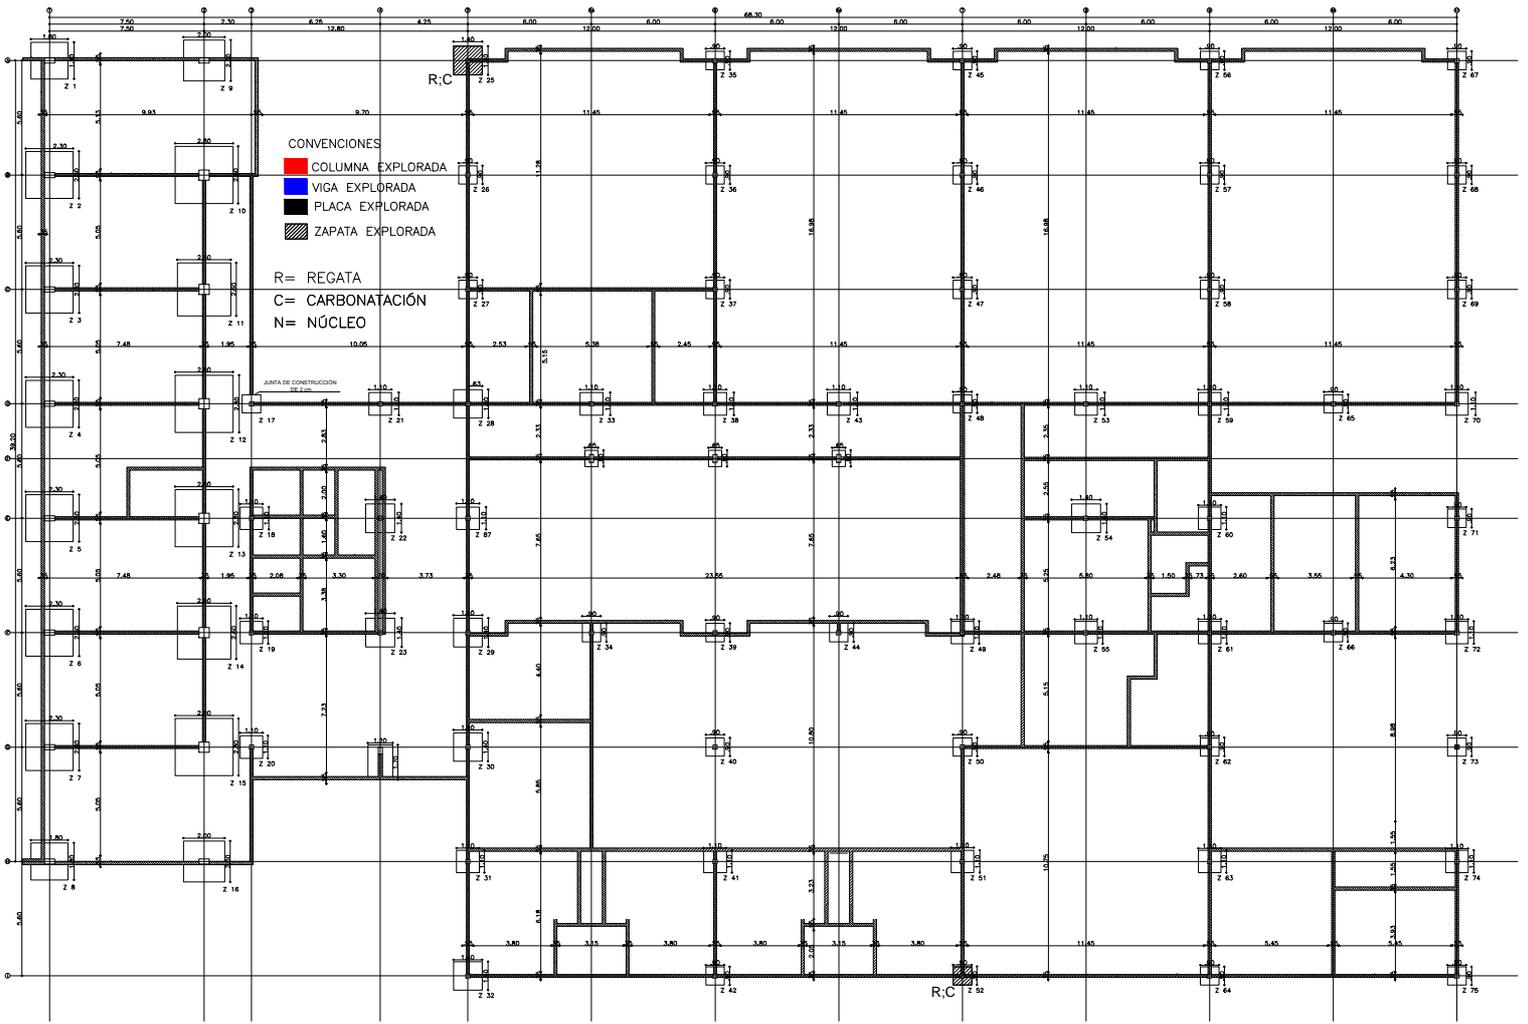
PLANTA ESTRUCTURAL GENERAL DE CIMETACIÓN
 Esc. 1:100

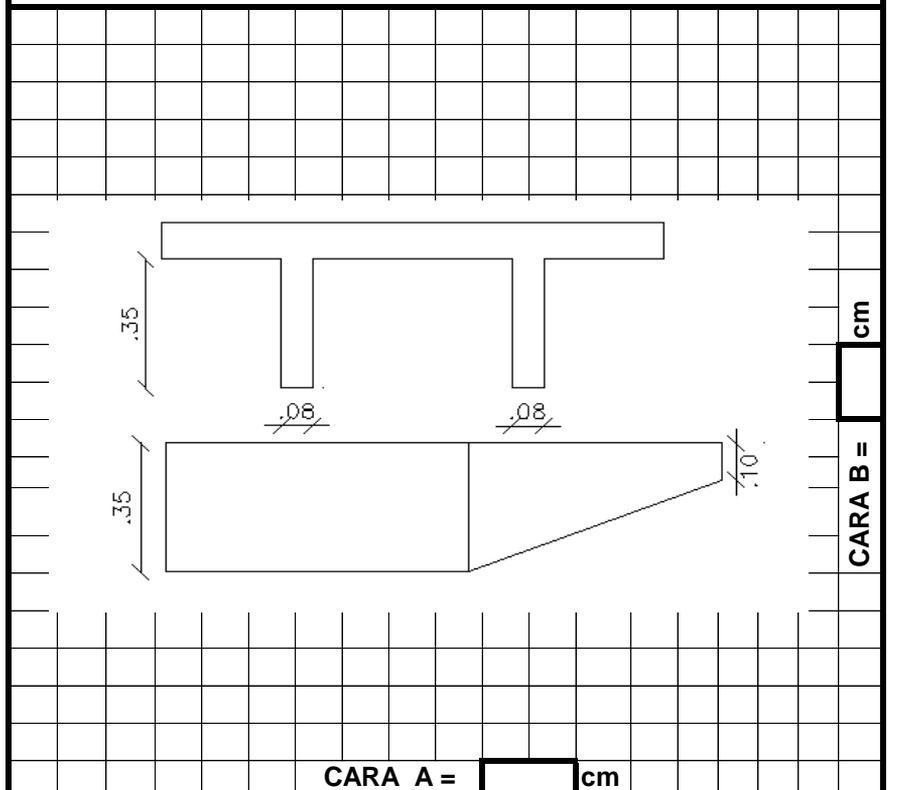
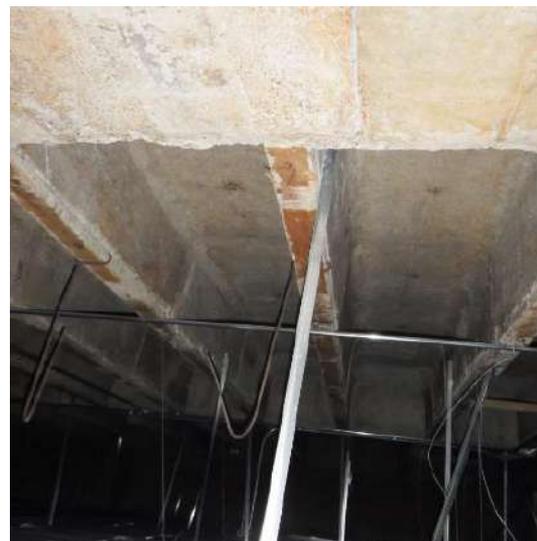
ELEMENTO	PLACA	CODIGO	PALOQUEMAO CENIGRAF TORRE 1	ALTURA LIBRE	
PISO	2	UBICACIÓN	(E-F)(2-3)	m	FECHA
					20 1 2016

SECCION TRANSVERSAL DEL ELEMENTO

FOTOGRAFIA DE LA EXPLORACION

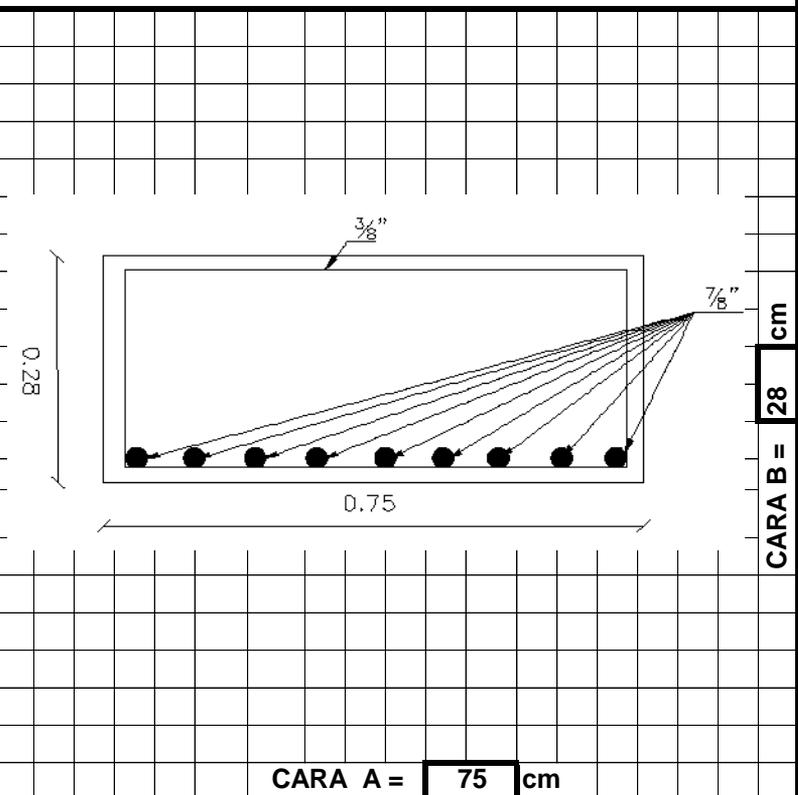
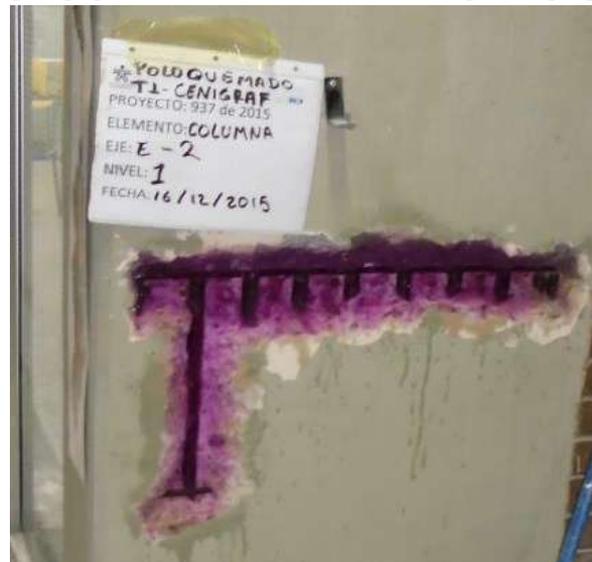
ELEMENTO	COLUMNA	CODIGO	PALOQUEMAO CENIGRAF TORRE 1	ALTURA LIBRE	FECHA		
PISO	1	UBICACIÓN	E-2	3.65 m	16	12	2015

SECCION TRANSVERSAL DEL ELEMENTO

FOTOGRAFIA DE LA EXPLORACION

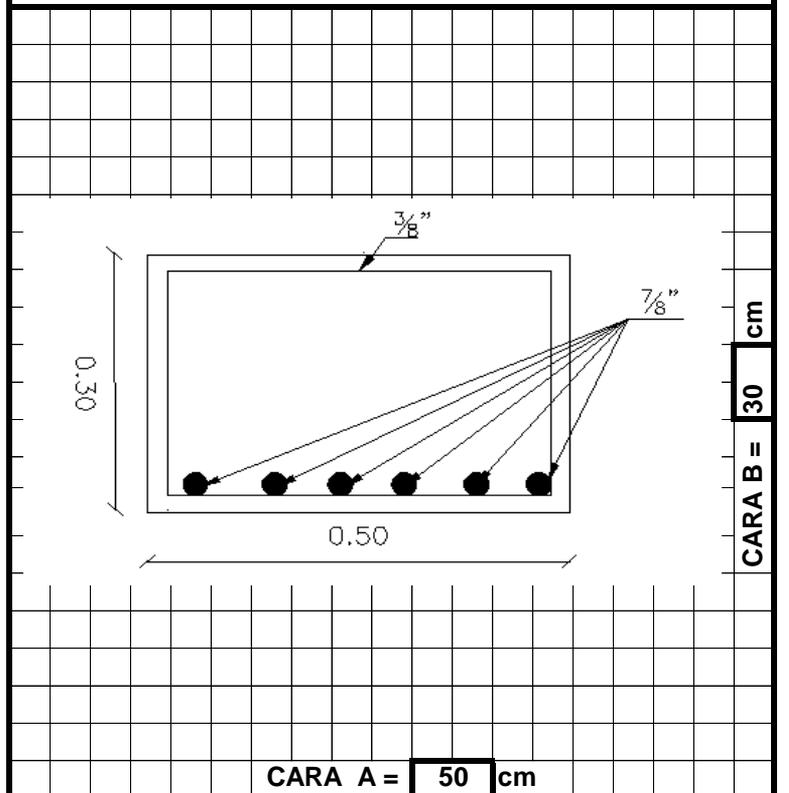
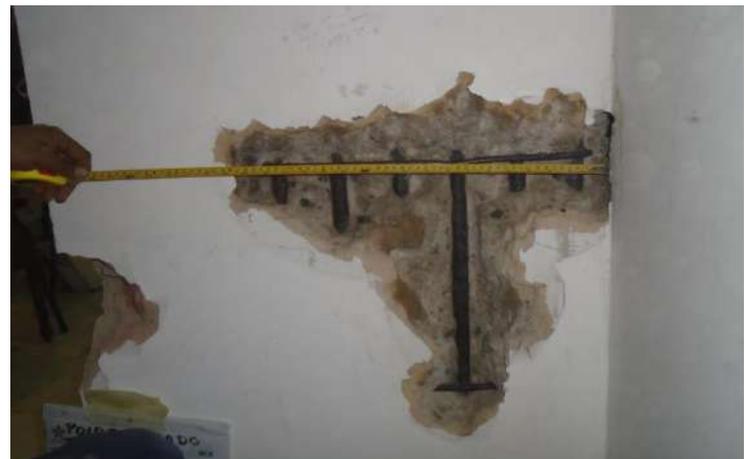
ELEMENTO	COLUMNA	CODIGO	PALOQUEMAO CENIGRAF TORRE 1	ALTURA LIBRE				
PISO	1	UBICACIÓN	C-1	2.75 m	FECHA	16	12	2015

SECCION TRANSVERSAL DEL ELEMENTO

FOTOGRAFIA DE LA EXPLORACION

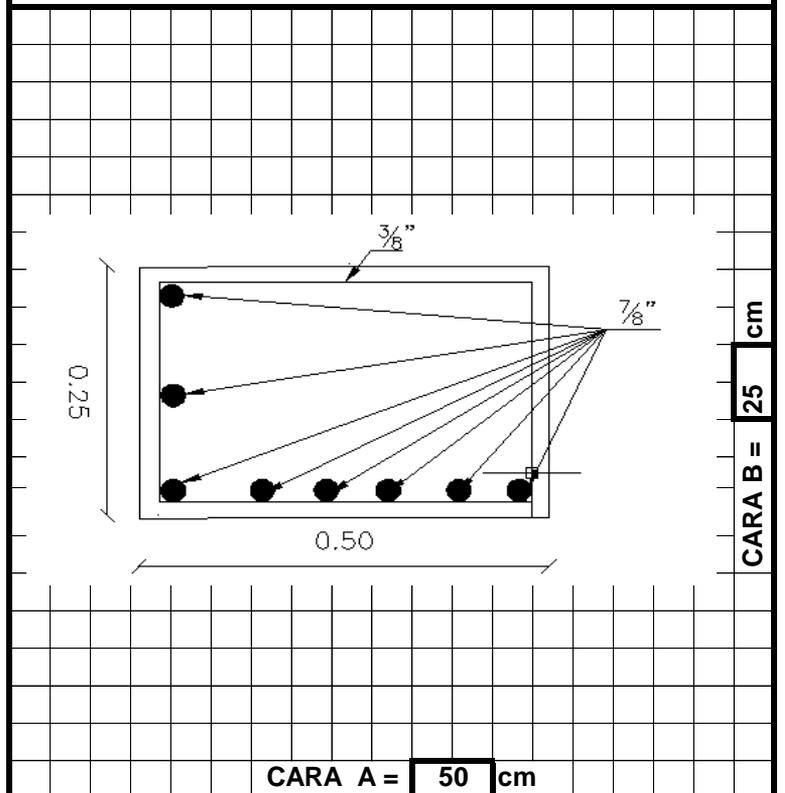
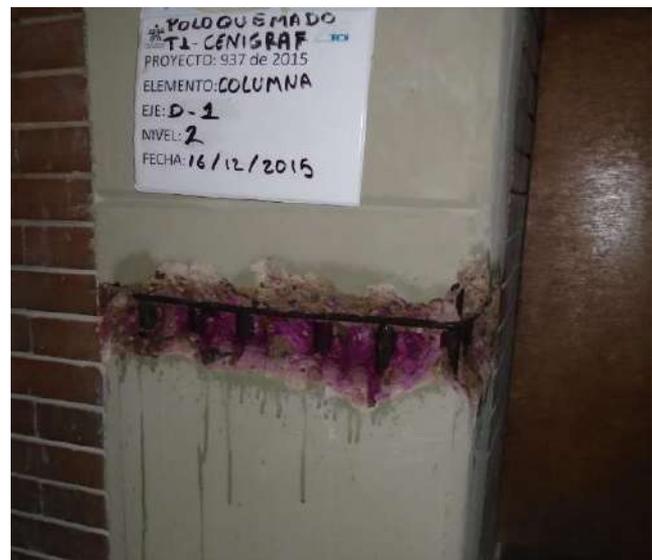
ELEMENTO	COLUMNA	CODIGO	PALOQUEMAO CENIGRAF TORRE 1		ALTURA LIBRE				
PISO	2	UBICACIÓN	D-2	2.48	m	FECHA	16	12	2015

SECCION TRANSVERSAL DEL ELEMENTO

FOTOGRAFIA DE LA EXPLORACION

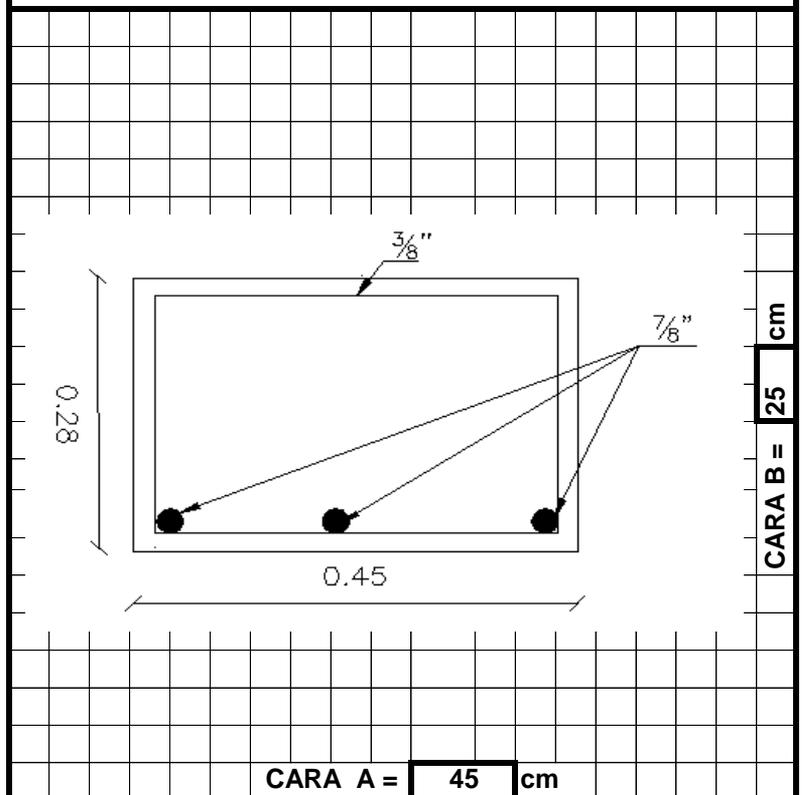
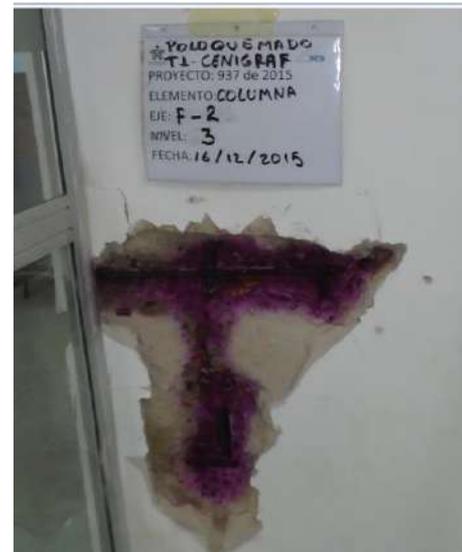
COLUMNA	CODIGO	PALOQUEMAO CENIGRAF TORRE 1	ALTURA LIBRE	FECHA		
PISO	3	UBICACIÓN	F-2	2.5	m	16 12 2015

SECCION TRANSVERSAL DEL ELEMENTO

FOTOGRAFIA DE LA EXPLORACION

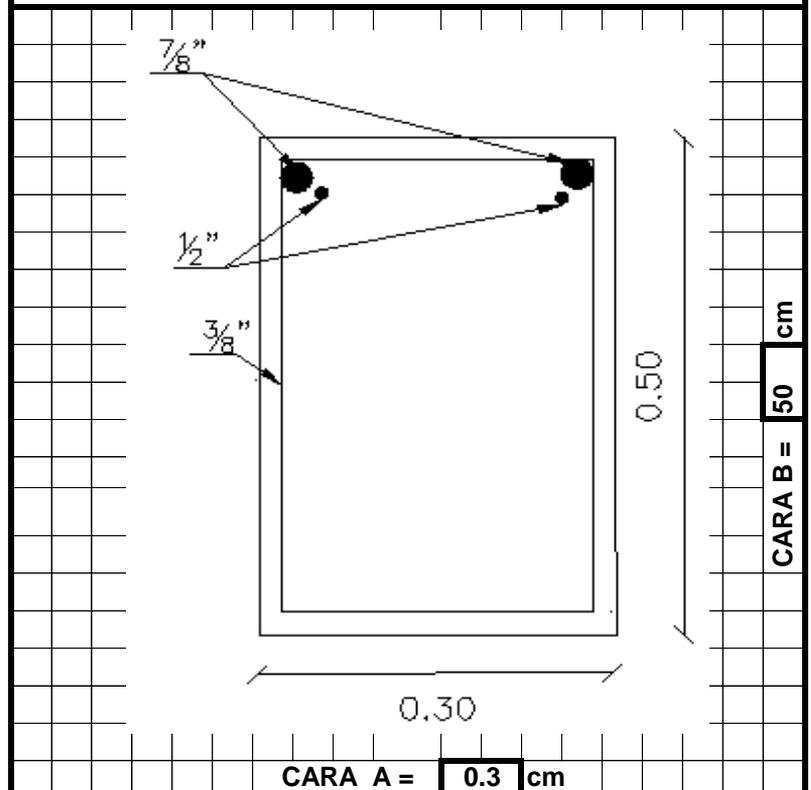
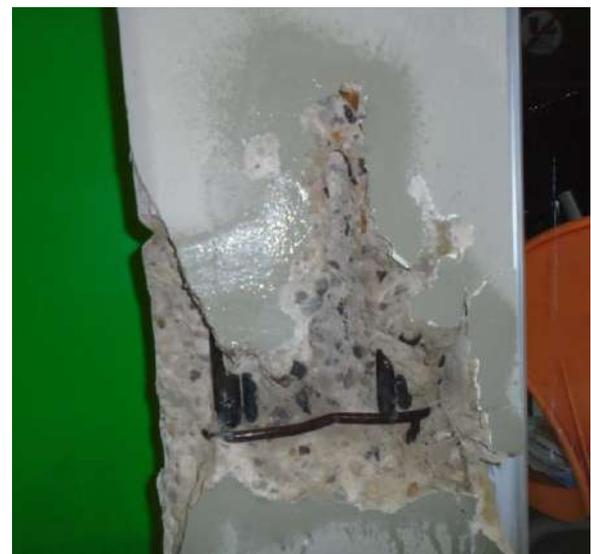
ELEMENTO	COLUMNA	CODIGO	PALOQUEMAO CENIGRAF TORRE 1	ALTURA LIBRE	
PISO	4	UBICACIÓN	D-2	FECHA	16 12 2015

SECCION TRANSVERSAL DEL ELEMENTO

FOTOGRAFIA DE LA EXPLORACION

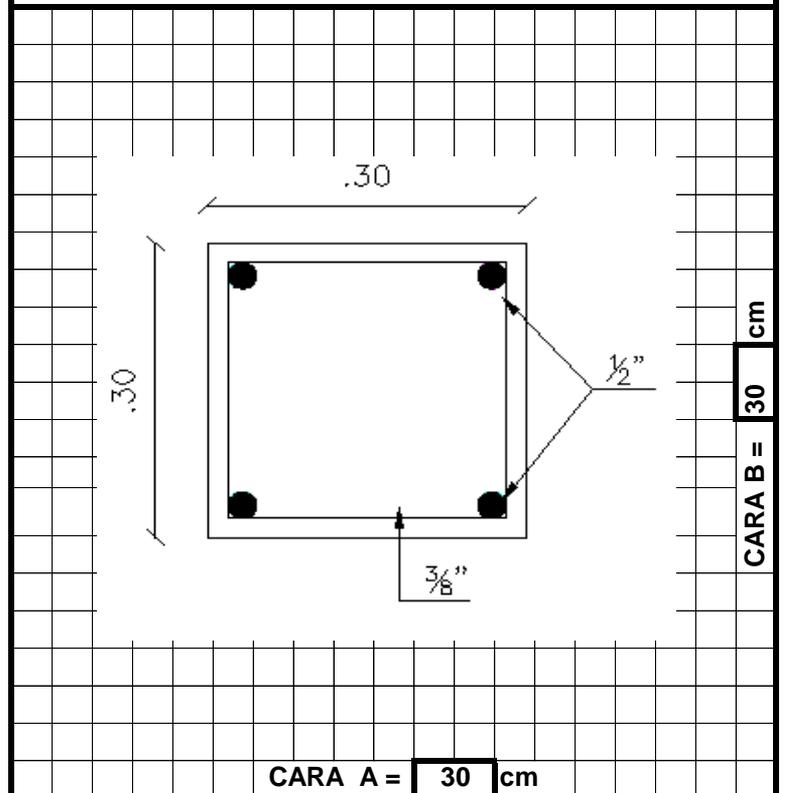
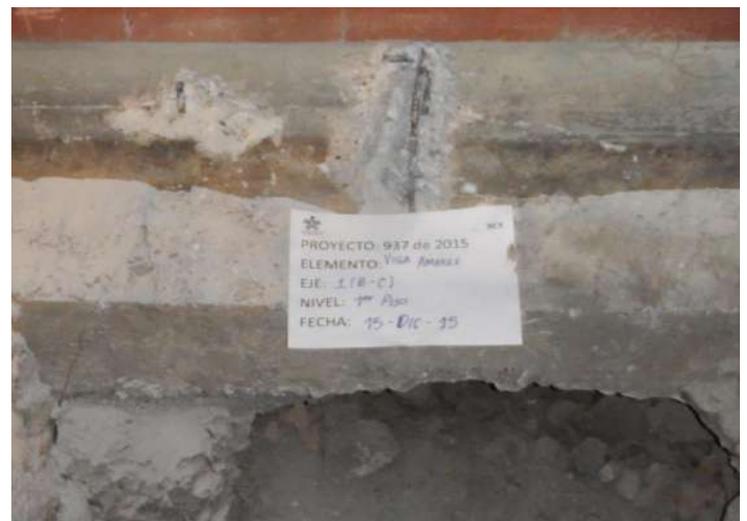
ELEMENTO	VIGA AMARRE	CODIGO	PALOQUEMAO CENIGRAF TORRE 1	ALTURA LIBRE	
PISO	1ER	UBICACIÓN	1(B-C)	FECHA	15 12 2015

SECCION TRANSVERSAL DEL ELEMENTO

FOTOGRAFIA DE LA EXPLORACION

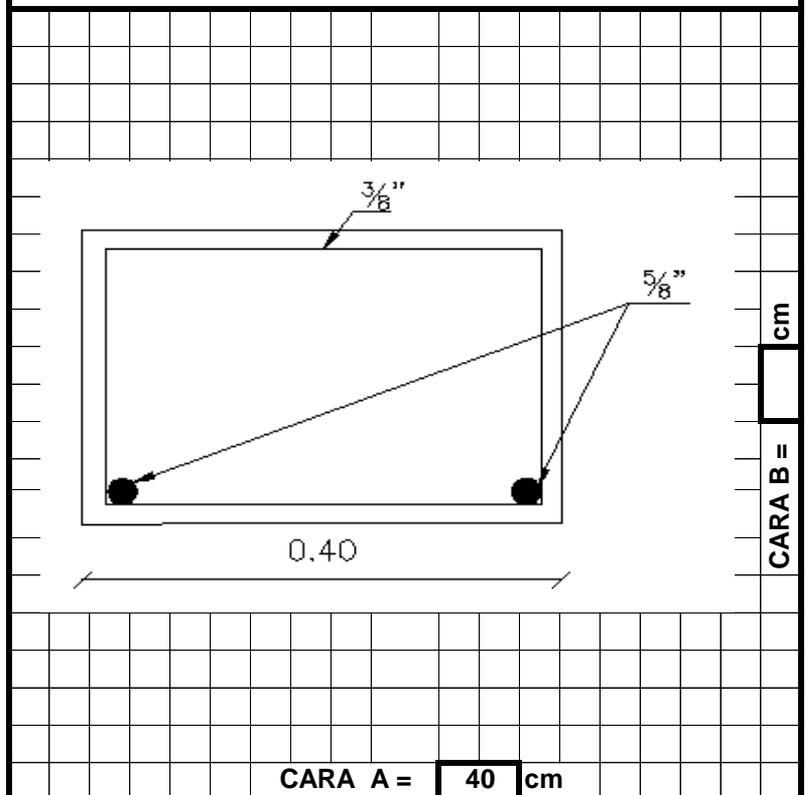
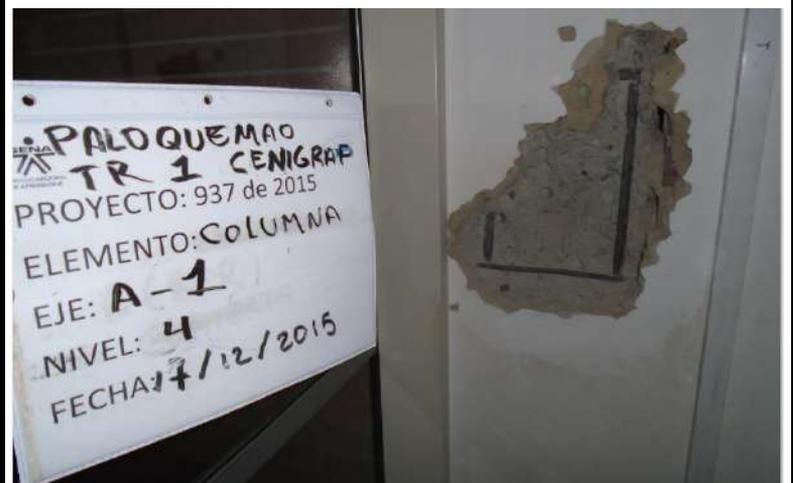
ELEMENTO	COLUMNA	CODIGO	PALOQUEMAO CENIGRAF TORRE 1	ALTURA LIBRE	FECHA
PISO	4	UBICACIÓN	A-1	2.5	16 / 12 / 2015

SECCION TRANSVERSAL DEL ELEMENTO

FOTOGRAFIA DE LA EXPLORACION

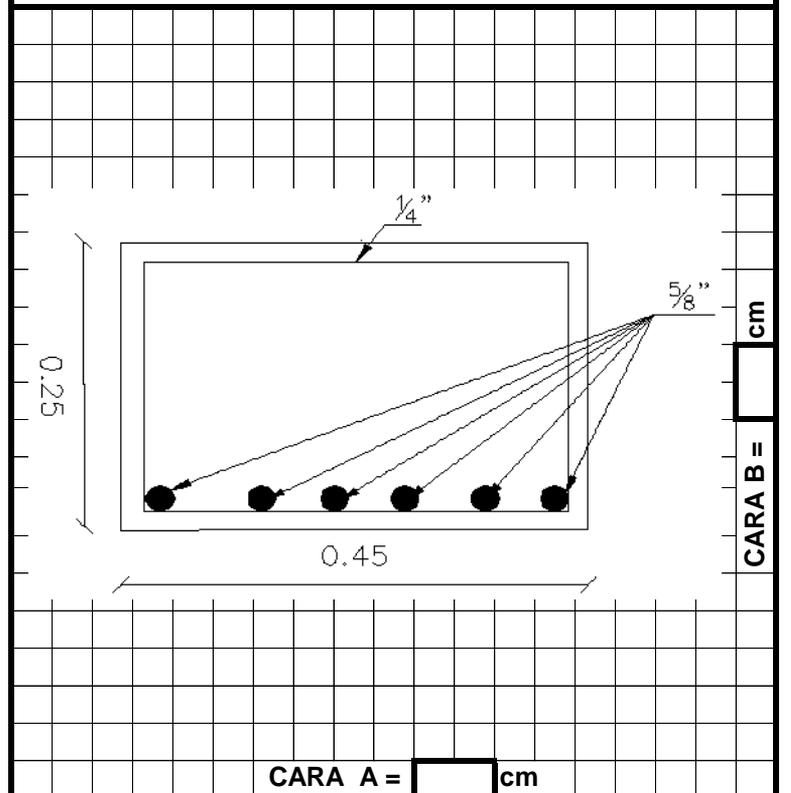
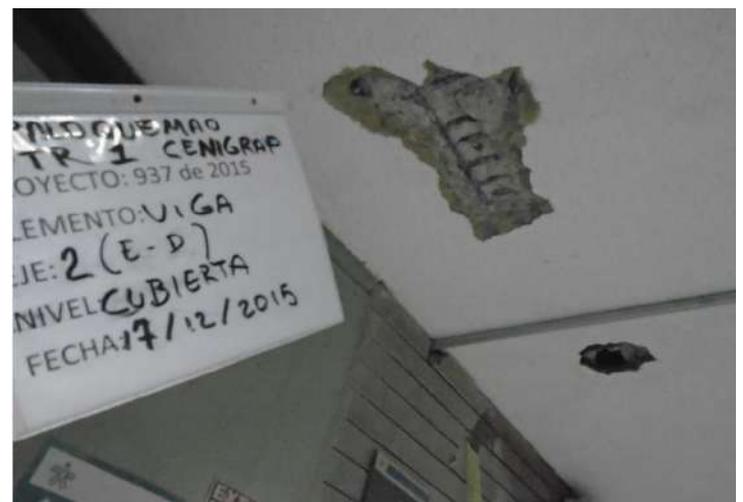
ELEMENTO	VIGA	CODIGO	PALOQUEMAO CENIGRAF TORRE 1	ALTURA LIBRE	
PISO	CUBIERTA	UBICACIÓN	2(E-D)	FECHA	17 12 2015

SECCION TRANSVERSAL DEL ELEMENTO

FOTOGRAFIA DE LA EXPLORACION

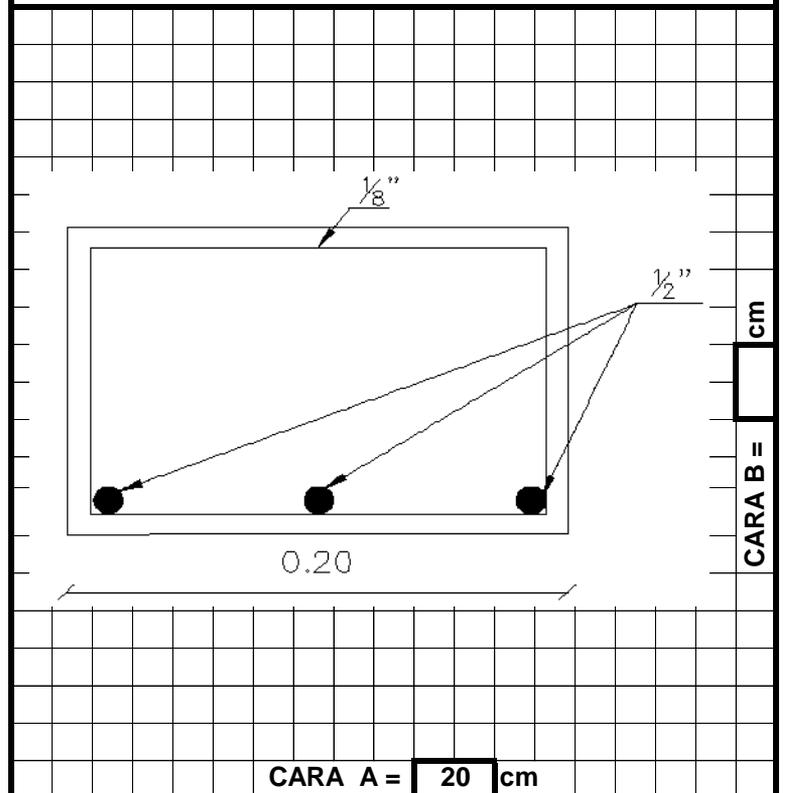
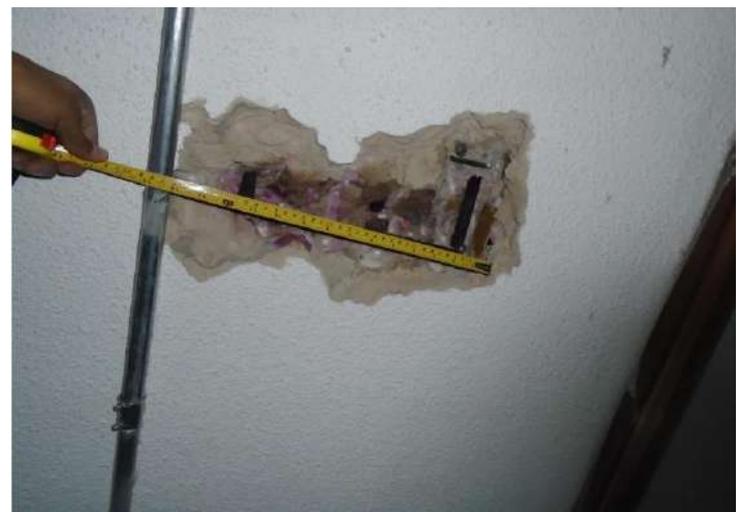
ELEMENTO	VIGA	CODIGO	PALOQUEMAO CENIGRAF TORRE 1	ALTURA LIBRE	
PISO	3	UBICACIÓN	D(2-3)	FECHA	17 12 2015

SECCION TRANSVERSAL DEL ELEMENTO

FOTOGRAFIA DE LA EXPLORACION

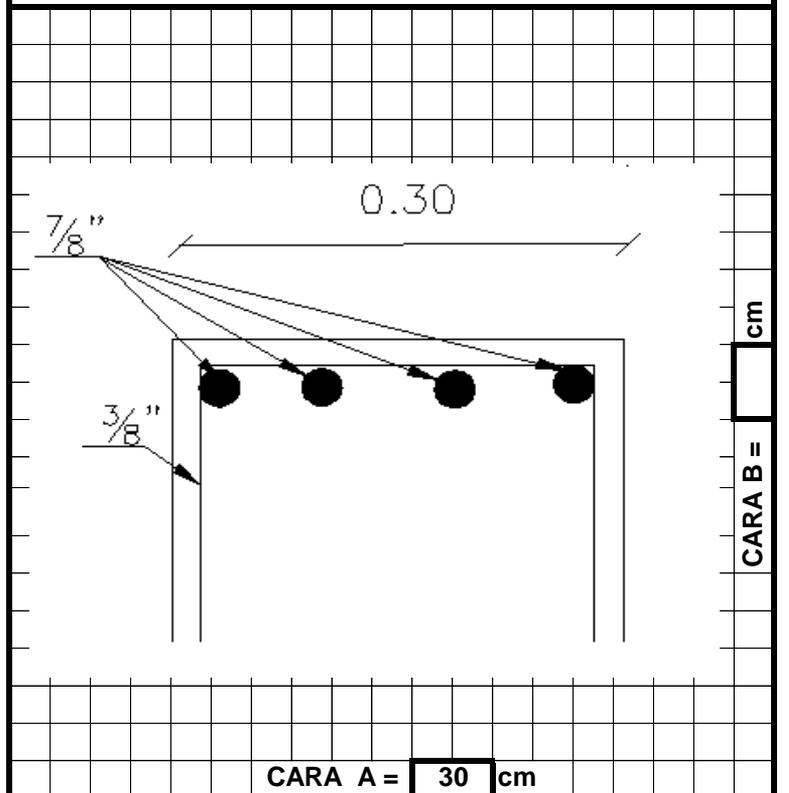
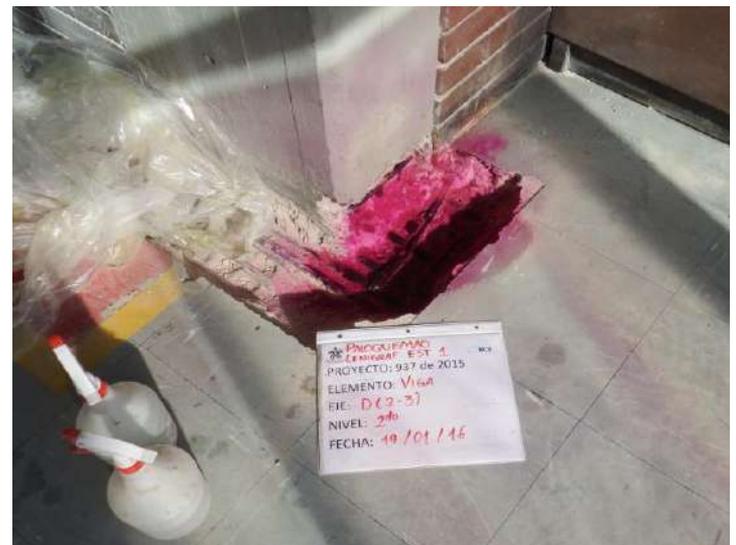
ELEMENTO	VIGA	CODIGO	PALOQUEMAO CENIGRAF TORRE 1	ALTURA LIBRE	
PISO	2DO PISO	UBICACIÓN	D(2-3)	FECHA	19 / 1 / 2016

SECCION TRANSVERSAL DEL ELEMENTO

FOTOGRAFIA DE LA EXPLORACION

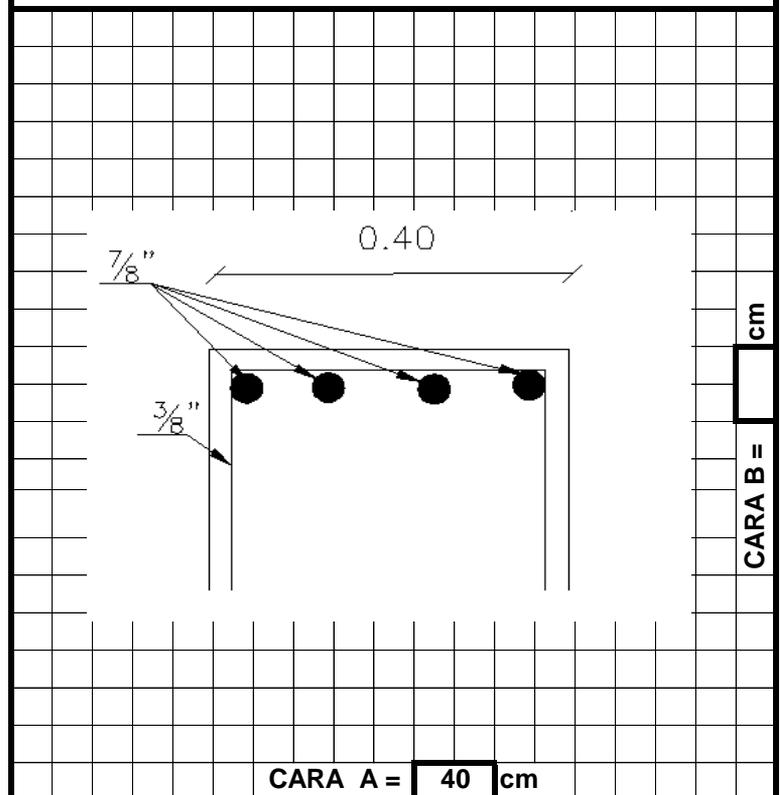
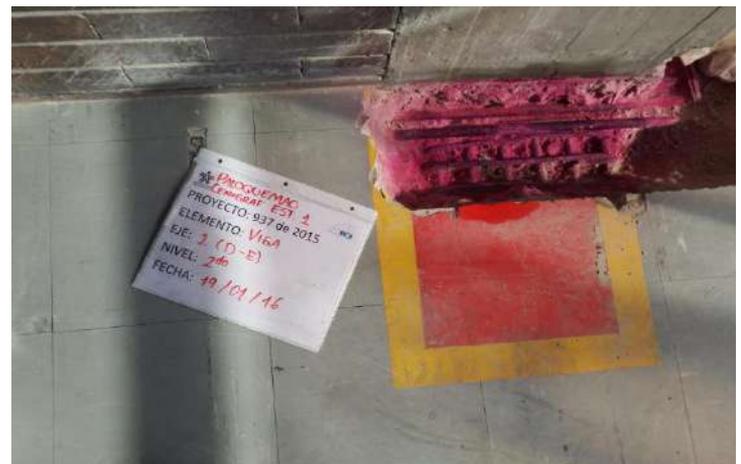
ELEMENTO	VIGA	CODIGO	PALOQUEMAO CENIGRAF TORRE 1	ALTURA LIBRE	
PISO	2DO PISO	UBICACIÓN	2(E-D)	FECHA	19 / 1 / 2016

SECCION TRANSVERSAL DEL ELEMENTO

FOTOGRAFIA DE LA EXPLORACION

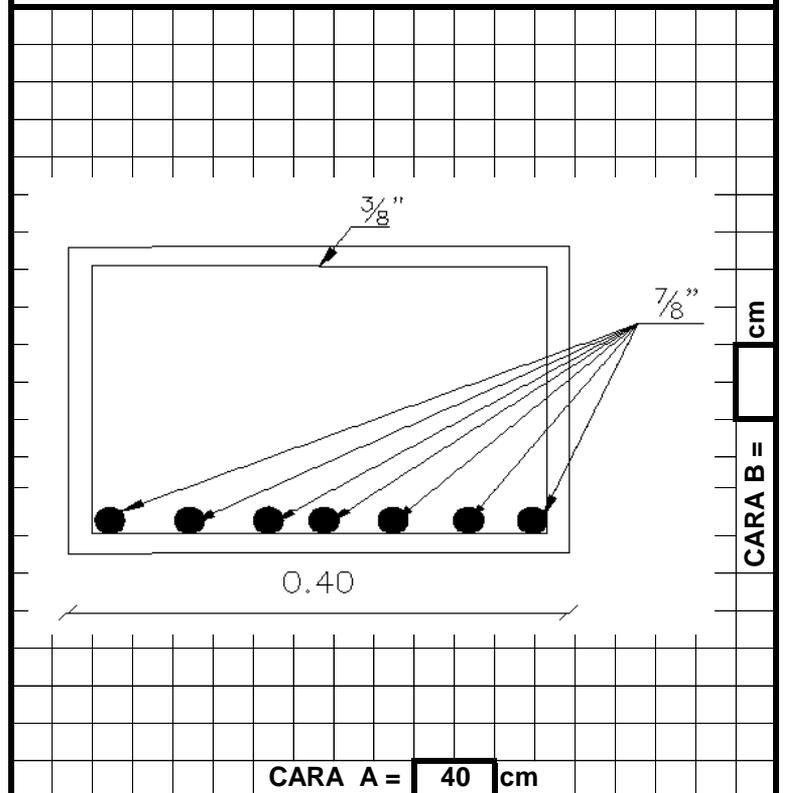
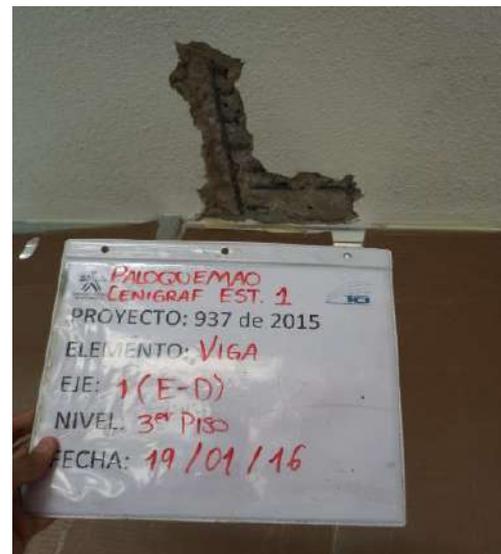
ELEMENTO	VIGA	CODIGO	PALOQUEMAO CENIGRAF TORRE 1	ALTURA LIBRE	
PISO	3ER PISO	UBICACIÓN	1(E-D)	FECHA	19 / 1 / 2016

SECCION TRANSVERSAL DEL ELEMENTO

FOTOGRAFIA DE LA EXPLORACION

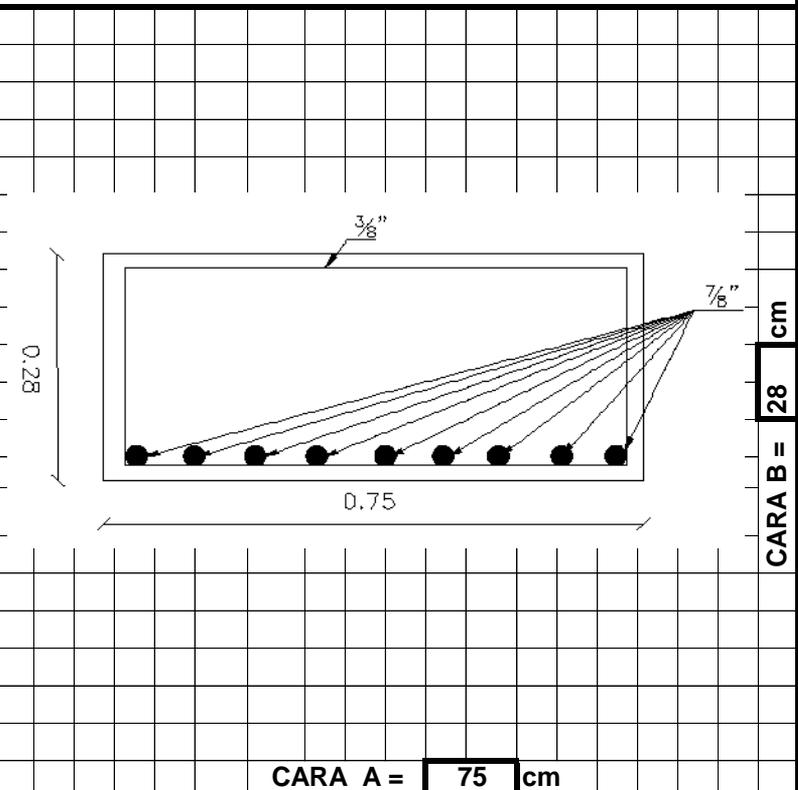
ELEMENTO	COLUMNA	CODIGO	PALOQUEMAO CENIGRAF TORRE 1	ALTURA LIBRE	FECHA		
PISO	1	UBICACIÓN	E-2	3.65 m	16	12	2015

SECCION TRANSVERSAL DEL ELEMENTO

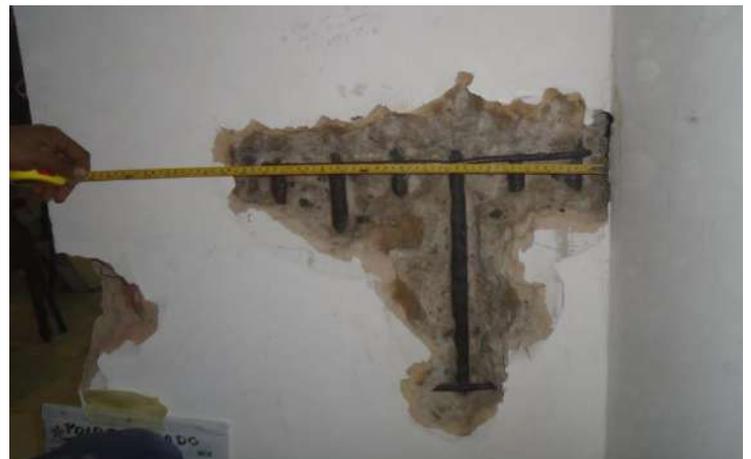
ELEMENTO	COLUMNA	CODIGO	PALOQUEMAO CENIGRAF TORRE 1	ALTURA LIBRE	
PISO	1	UBICACIÓN	C-1	2.75 m	FECHA
					16 12 2015

FOTOGRAFIA DE LA EXPLORACION

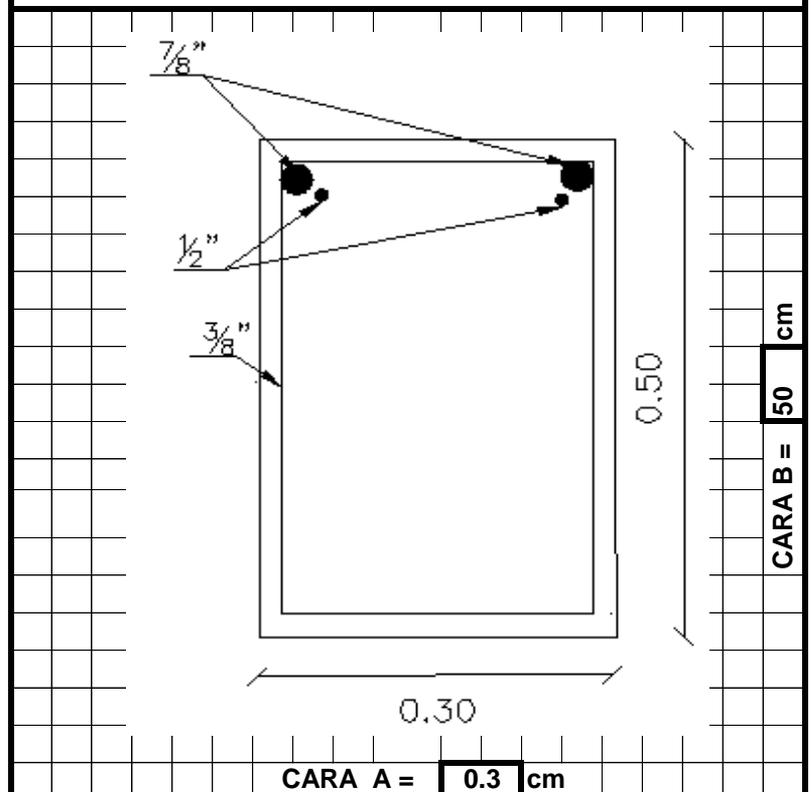
ELEMENTO	COLUMNA	CODIGO	PALOQUEMAO CENIGRAF TORRE 1	ALTURA LIBRE	
PISO	4	UBICACIÓN	D-2	FECHA	16 12 2015

SECCION TRANSVERSAL DEL ELEMENTO

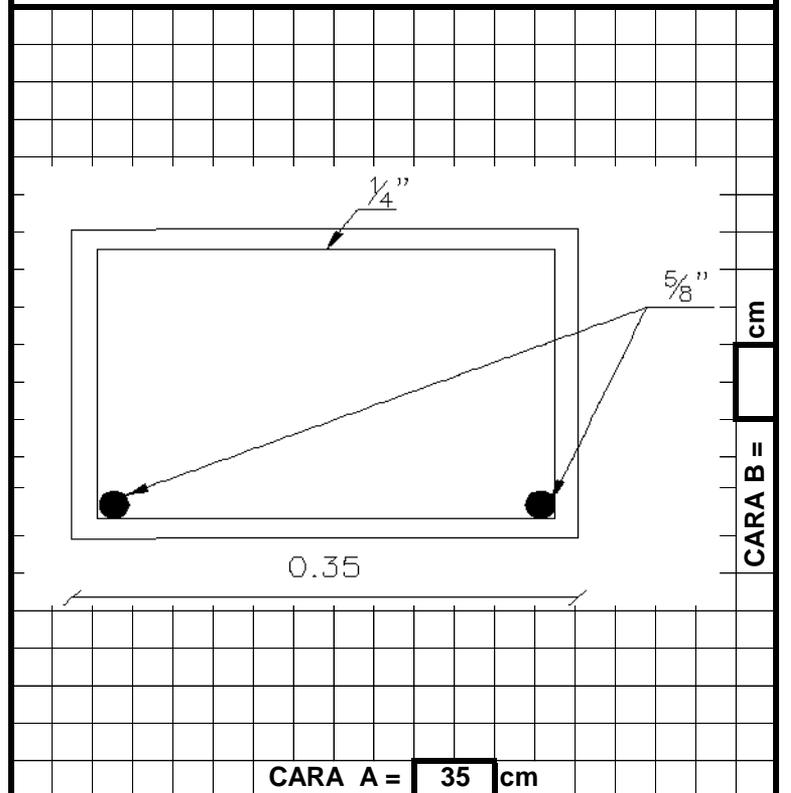
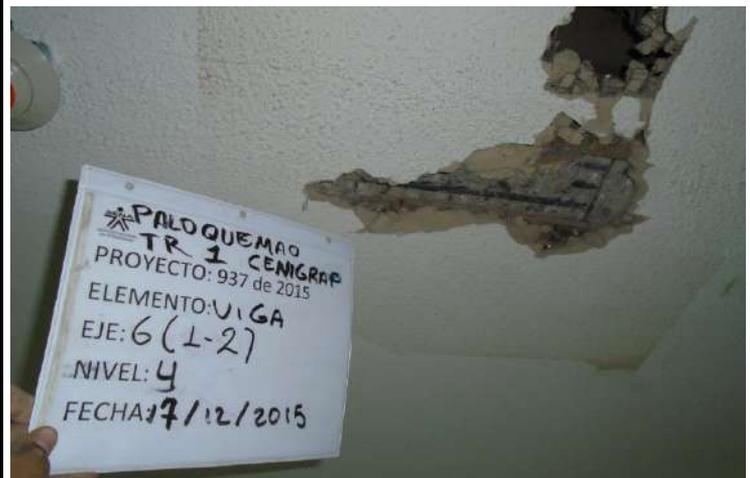
SECCION TRANSVERSAL DEL ELEMENTO

FOTOGRAFIA DE LA EXPLORACION

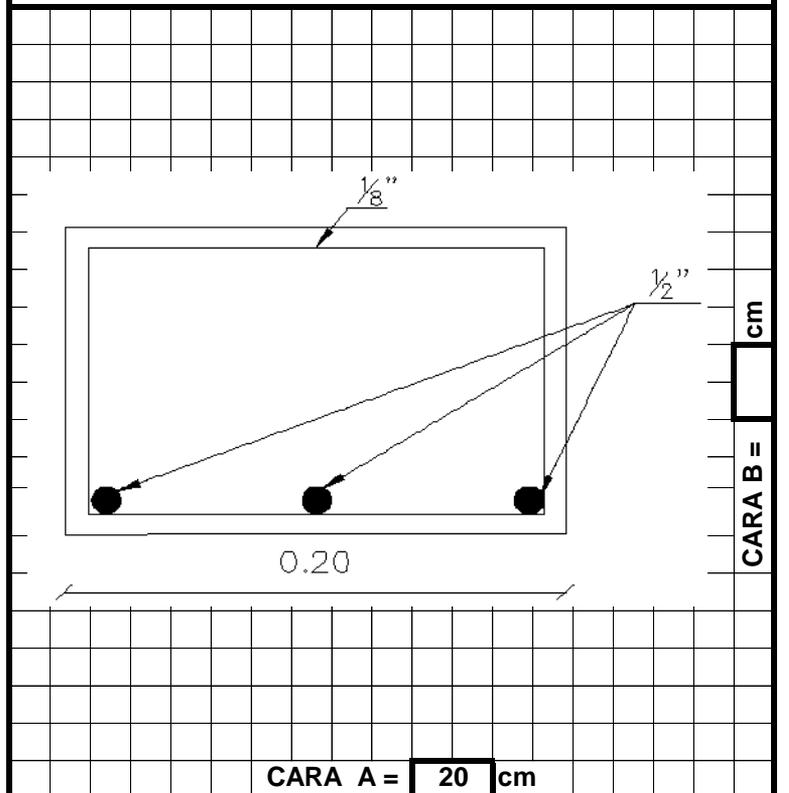
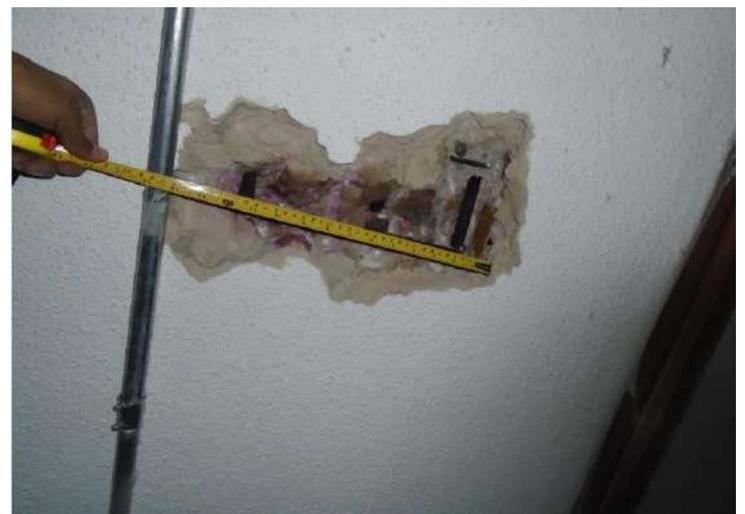
ELEMENTO	VIGA	CODIGO	PALOQUEMAO CENIGRAF TORRE 1	ALTURA LIBRE	
PISO	3	UBICACIÓN	D(2-3)	FECHA	17 12 2015

SECCION TRANSVERSAL DEL ELEMENTO

FOTOGRAFIA DE LA EXPLORACION

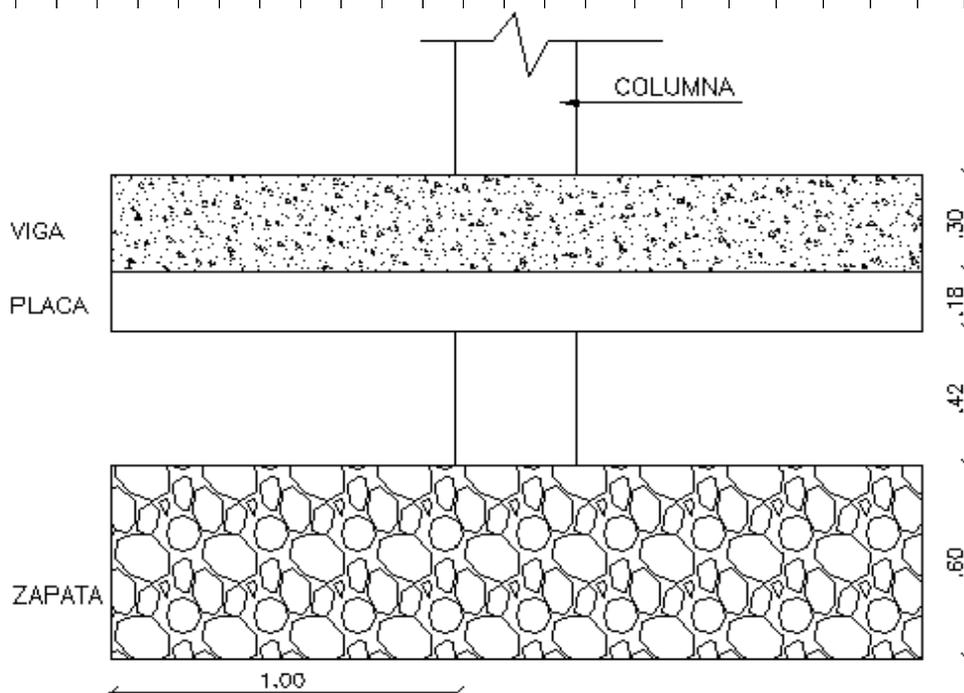
PLANO o ESQUEMA DE LOCALIZACION DE APIQUE

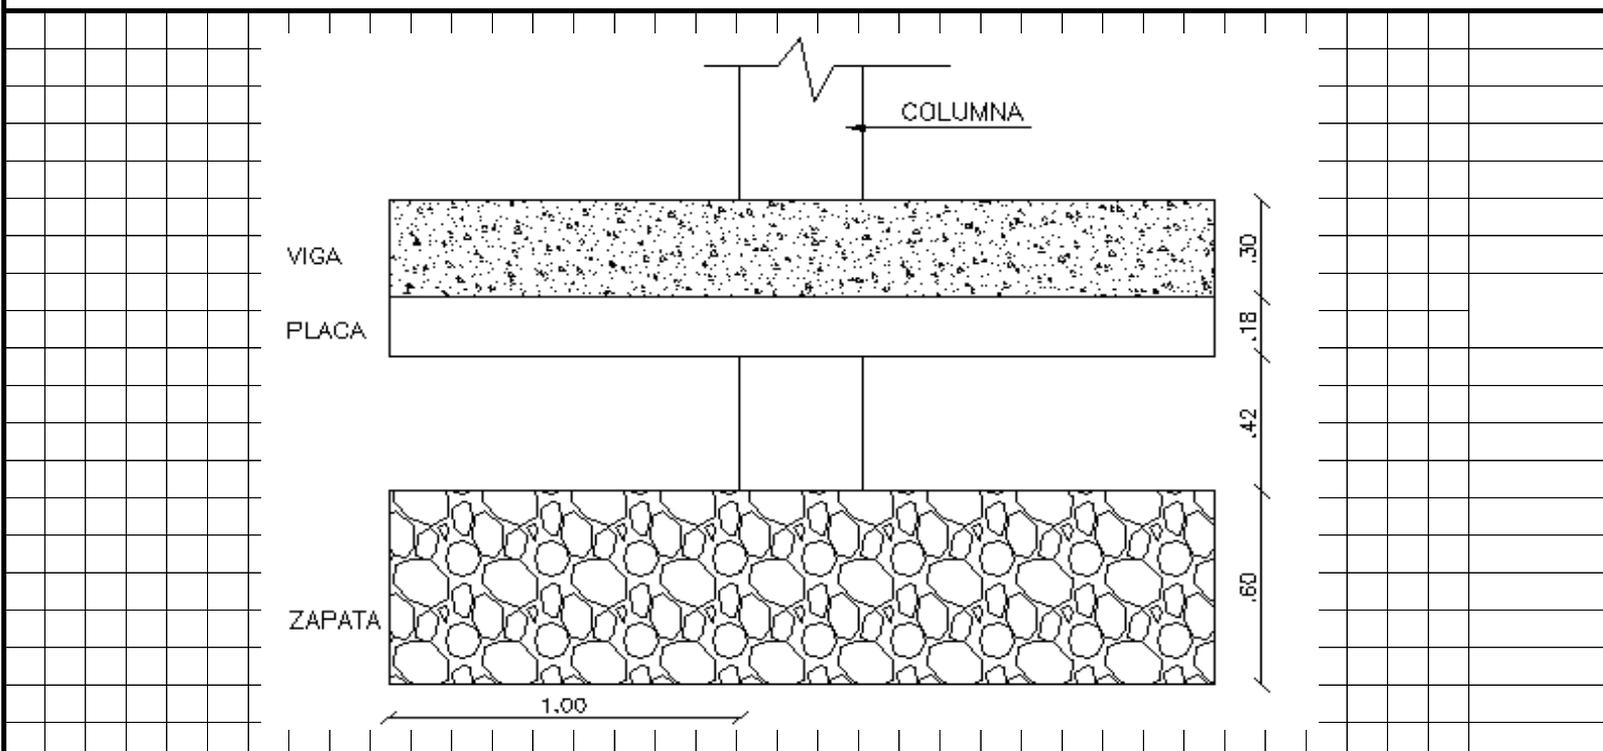
NOMBRE O No DE ESTRUCTURA: TORRE 1 CENIGRAF

PLANO o ESQUEMA DE LOCALIZACION DE APIQUE

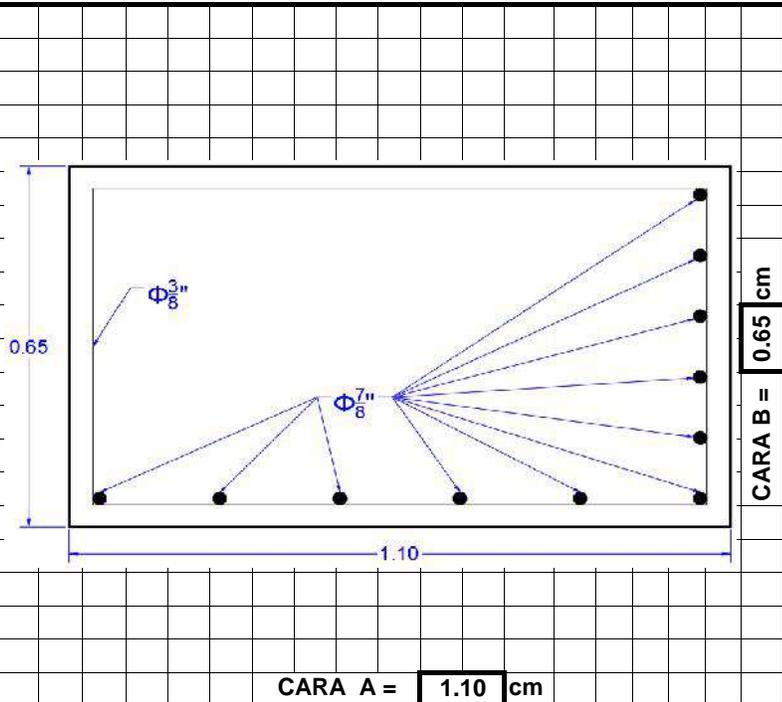
SECCION TRANSVERSAL DEL ELEMENTO

ELEMENTO	Columna	CODIGO	Paloquemao #3 Torre Occ.	ALTURA LIBRE	5.5 m
PISO	1	UBICACIÓN	H-1	FECHA	19 1 16

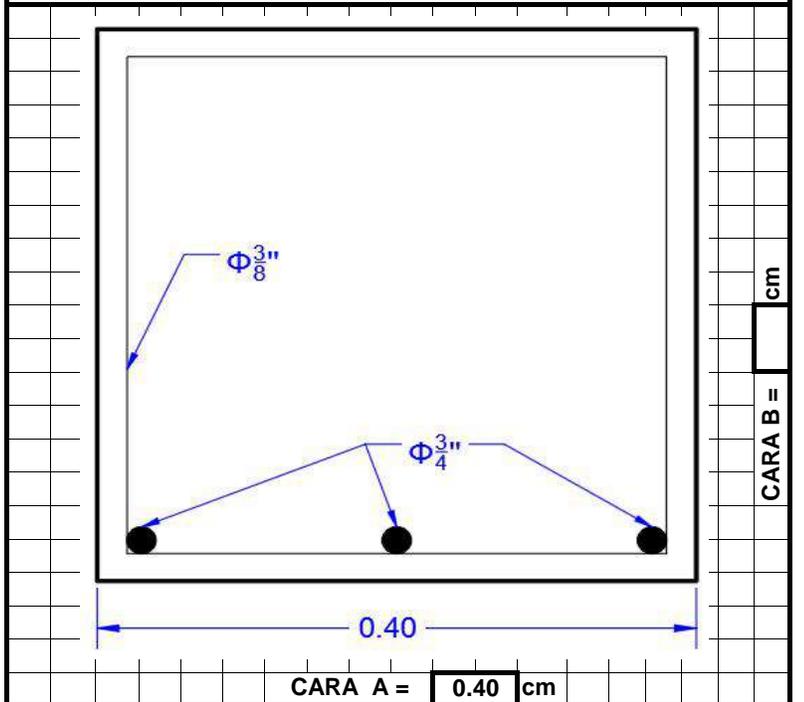
SECCION TRANSVERSAL DEL ELEMENTO

ELEMENTO	Columna	CODIGO	Paloquemao #3 Torre Occ.	ALTURA LIBRE	3 m
PISO	1	UBICACIÓN	C-4	FECHA	19 1 16

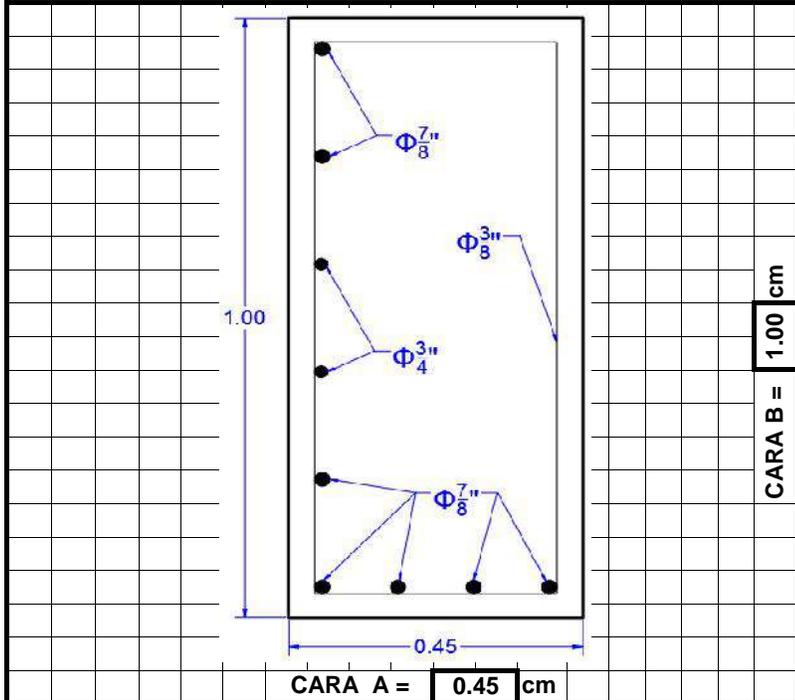
SECCION TRANSVERSAL DEL ELEMENTO

ELEMENTO	Columna	CODIGO	Paloquemao #3 Torre Occ.	ALTURA LIBRE	2.3 m
PISO	2	UBICACIÓN	I-1	FECHA	20 1 16

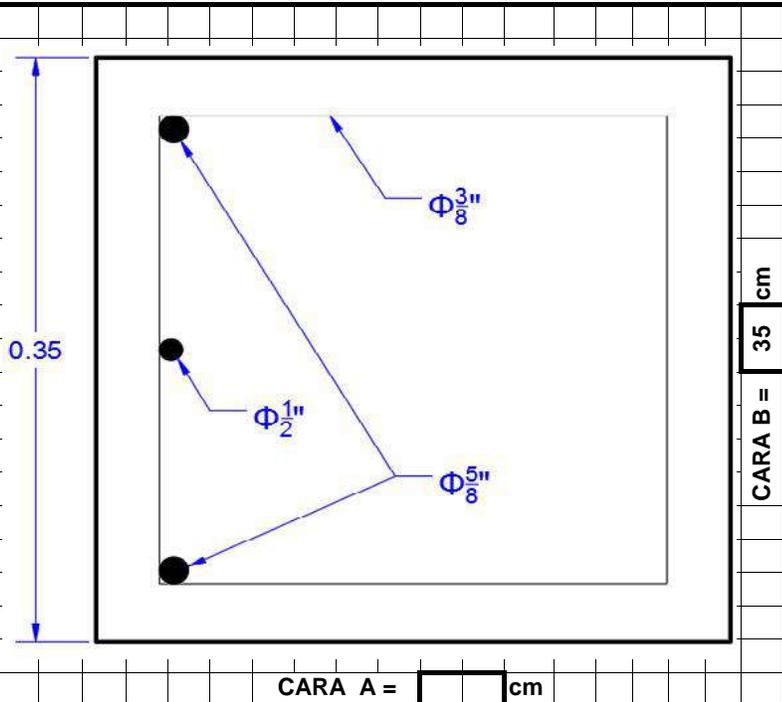
SECCION TRANSVERSAL DEL ELEMENTO

ELEMENTO	Columna	CODIGO	Paloquemao #3 Torre Occ.	ALTURA LIBRE	m		
PISO	5	UBICACIÓN	D-6	FECHA	19	1	16
