<p>DIAGNÓSTICO ESTRUCTURAL VULNERABILIDAD</p>

<p>Técnicas Colombianas de Ingeniería S.A.S.</p>	<p align="center">Contrato No. 937 de 2015</p> <p>Contratar los estudios de vulnerabilidad sísmica y los diseños de reforzamiento estructural de los elementos estructurales y no estructurales, con fundamento en el reglamento colombiana de diseño y construcción sísmo resistente NSR-10 de edificaciones del SENA – fase 3, localizadas en la ciudad de Bogotá D.C., ubicado en zona de amenaza sísmica intermedia, en los grupos 1,2,3,y 4”.</p>
--	---	---

13.14 EXPLORACION ESTRUCTURAL

ESTRUCTURA 1 Y 2 CENIGRAF

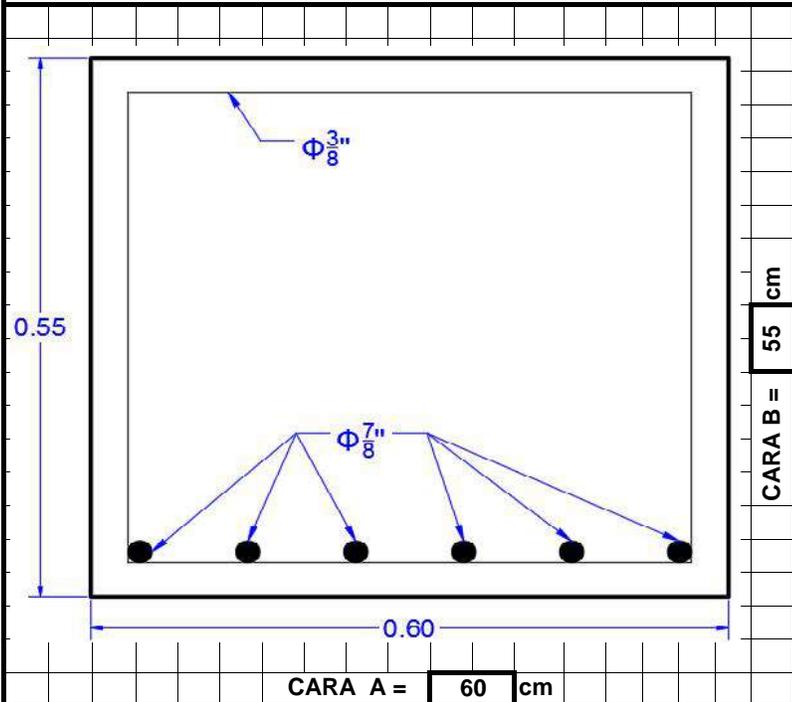
SECCION TRANSVERSAL DEL ELEMENTO

ELEMENTO	Viga	CODIGO	Paloquemao #3 Torre Occ.	ALTURA LIBRE	m		
PISO	2	UBICACIÓN	H (1-2)	FECHA	19	1	16

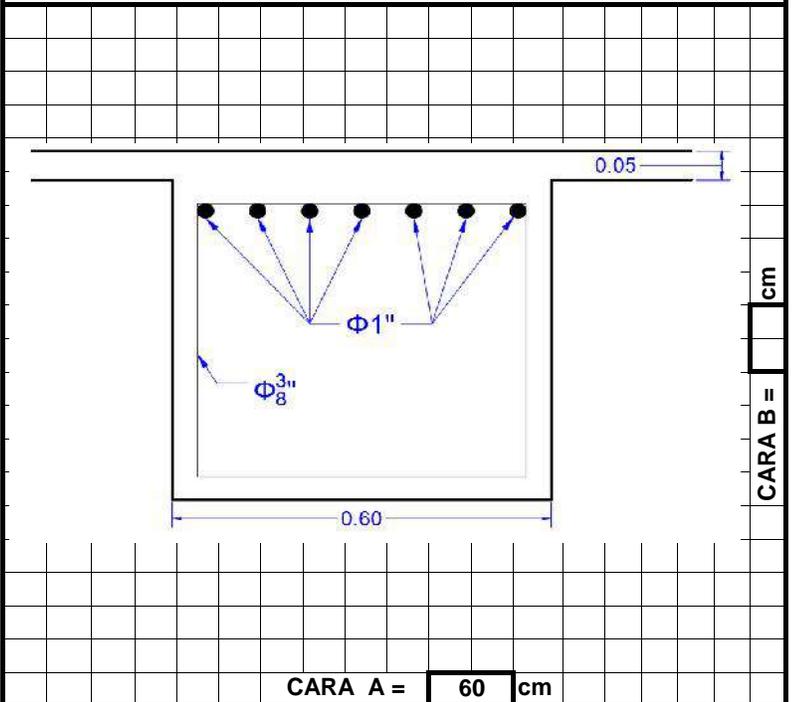
SECCION TRANSVERSAL DEL ELEMENTO

ELEMENTO	Viga	CODIGO	Paloquemao #3 Torre Occ.	ALTURA LIBRE	m		
PISO	4	UBICACIÓN	G (1-2)	FECHA	19	1	16

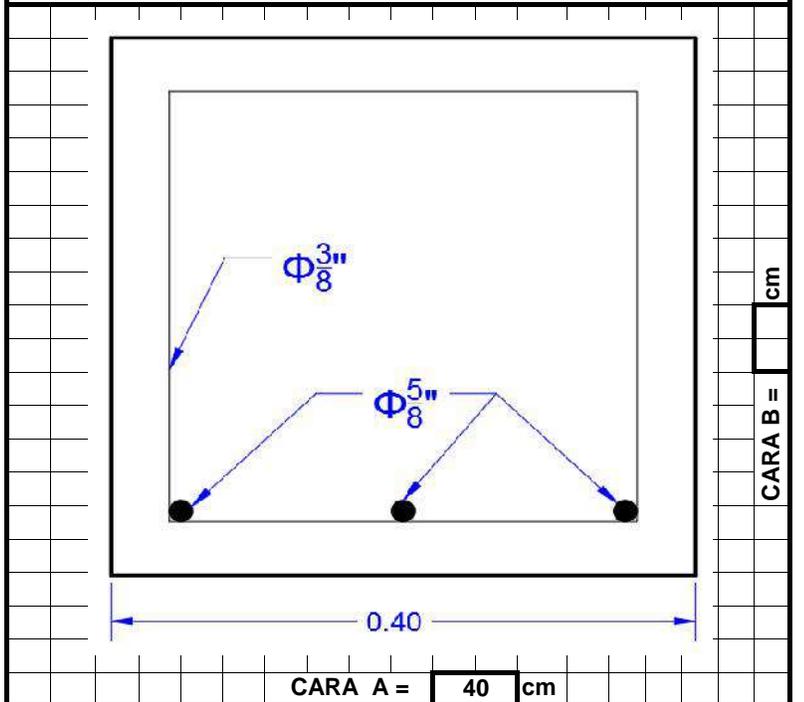
SECCION TRANSVERSAL DEL ELEMENTO

ELEMENTO	Viga	CODIGO	Paloquemao #3 Torre Occ.	ALTURA LIBRE	m		
PISO	4	UBICACIÓN	E (3-4)	FECHA	19	1	16

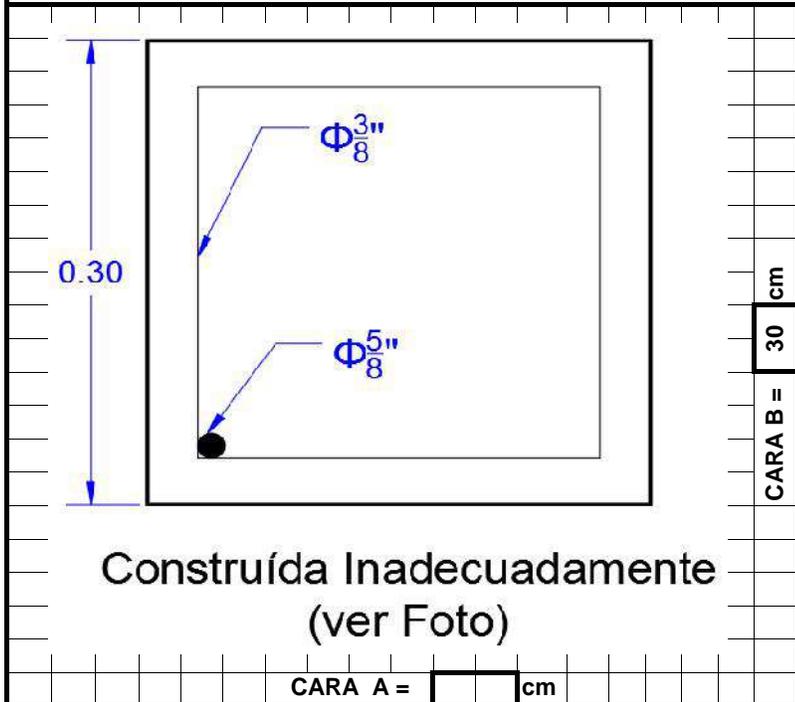
SECCION TRANSVERSAL DEL ELEMENTO

ELEMENTO	Viga	CODIGO	Paloquemao #3 Torre Occ.	ALTURA LIBRE	m		
PISO	5	UBICACIÓN	3 (K - L)	FECHA	19	1	16

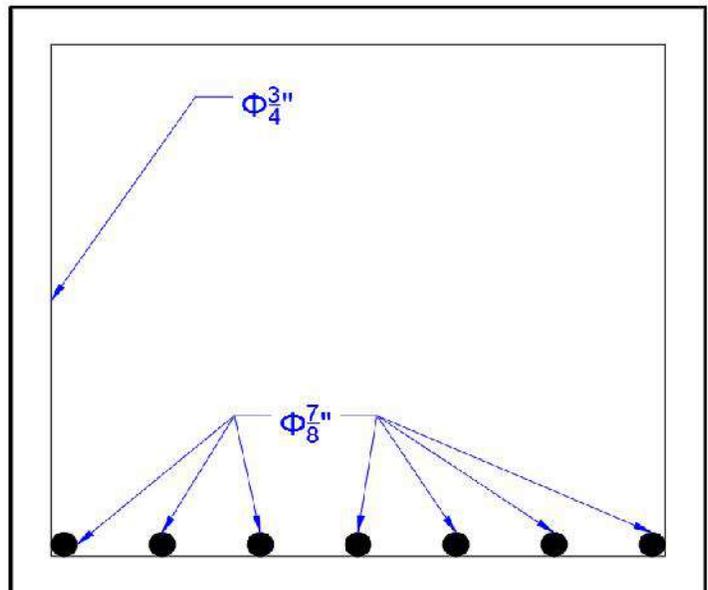
SECCION TRANSVERSAL DEL ELEMENTO

ELEMENTO	Viga	CODIGO	Paloquemao #3 Torre Occ.	ALTURA LIBRE	m		
PISO	5	UBICACIÓN	G (1-2)	FECHA	19	1	16

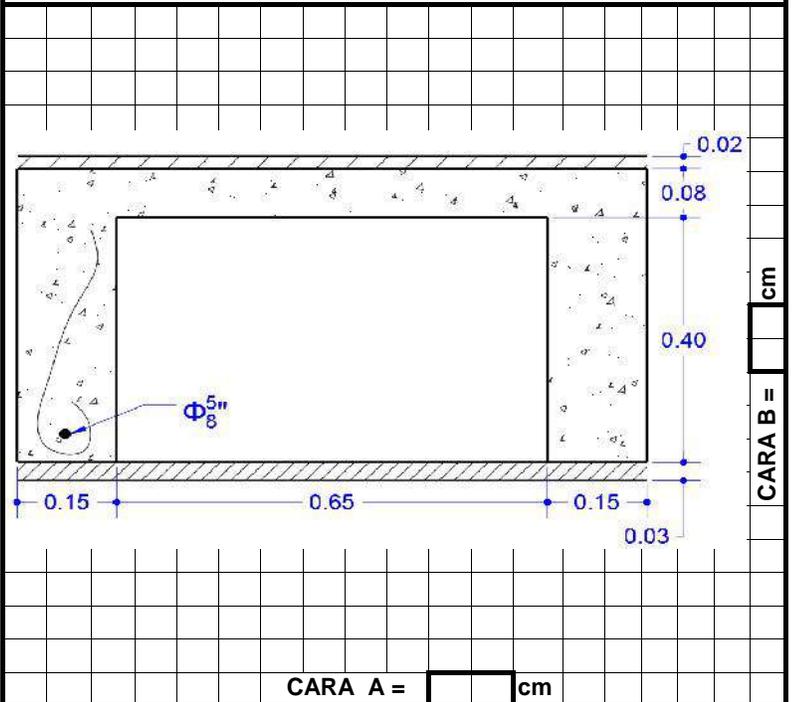
SECCION TRANSVERSAL DEL ELEMENTO

ELEMENTO	Placa	CODIGO	Paloquemao #3 Torre Occ.	ALTURA LIBRE	m		
PISO	2	UBICACIÓN	(H-I) (1-2)	FECHA	19	1	16

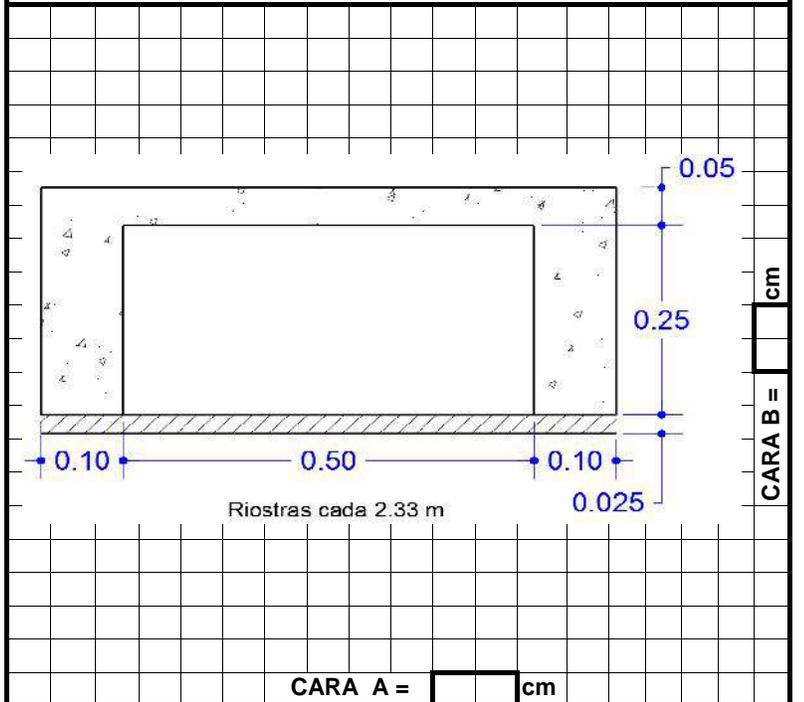
SECCION TRANSVERSAL DEL ELEMENTO

ELEMENTO	Placa	CODIGO	Paloquemao #3 Torre Occ.	ALTURA LIBRE	m		
PISO	4	UBICACIÓN	(D-D') (3-4)	FECHA	19	1	16

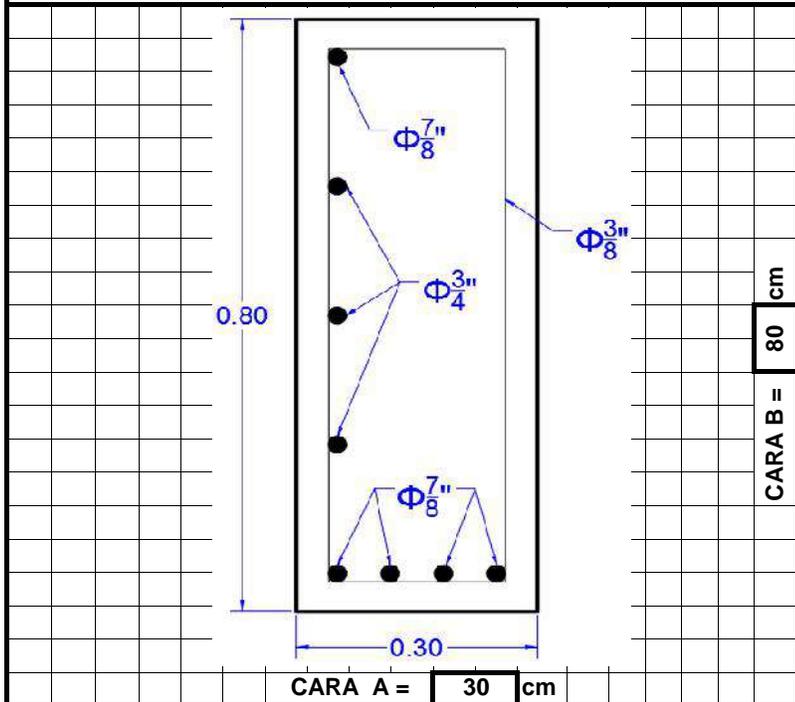
SECCION TRANSVERSAL DEL ELEMENTO

ELEMENTO	Columna	CODIGO	Paloquemao #3 Torre Occ.	ALTURA LIBRE	2.63 m			
PISO	3	UBICACIÓN	K-7	FECHA	<table border="1"> <tr> <td>20</td> <td>1</td> <td>16</td> </tr> </table>	20	1	16
20	1	16

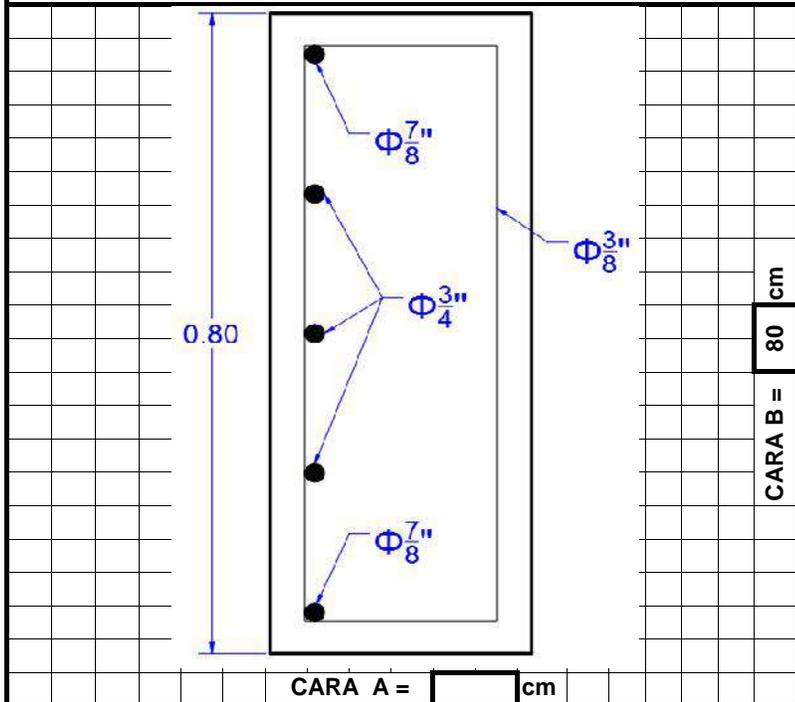
SECCION TRANSVERSAL DEL ELEMENTO

ELEMENTO	Columna	CODIGO	Paloquemao #3 Torre Occ.	ALTURA LIBRE	2.63 m			
PISO	4	UBICACIÓN	K-7	FECHA	<table border="1"> <tr> <td>19</td> <td>1</td> <td>16</td> </tr> </table>	19	1	16
19	1	16

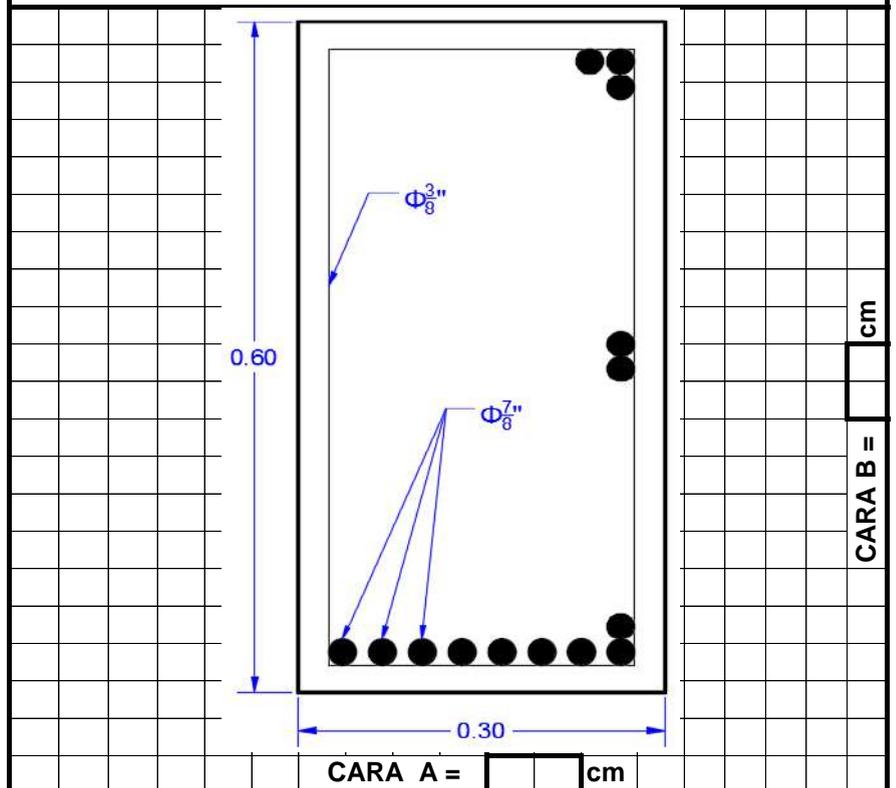
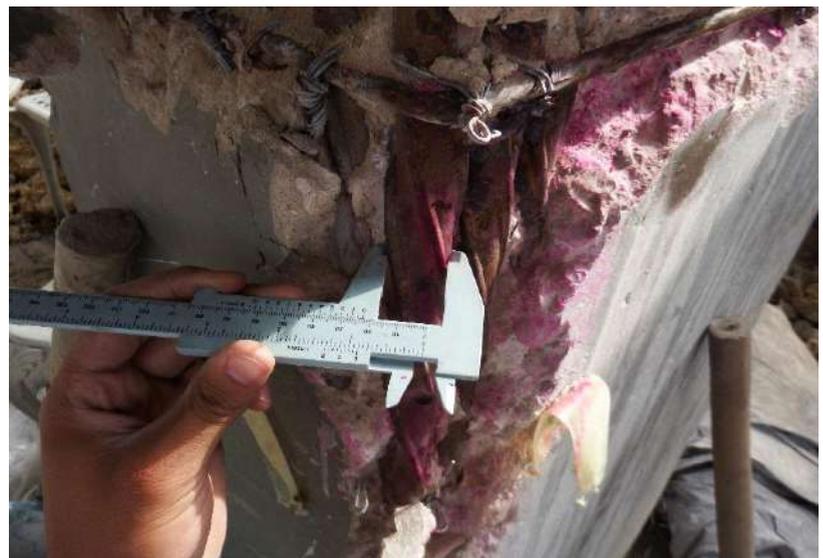
ELEMENTO	Columna	CODIGO	Paloquemao Torre Oriental	ALTURA LIBRE	4.9 m
PISO	1	UBICACIÓN	B-2	FECHA	20 1 16

La ubicación B-2 Corresponde en Planos Arquitectónicos y Estructurales al punto **B-6**

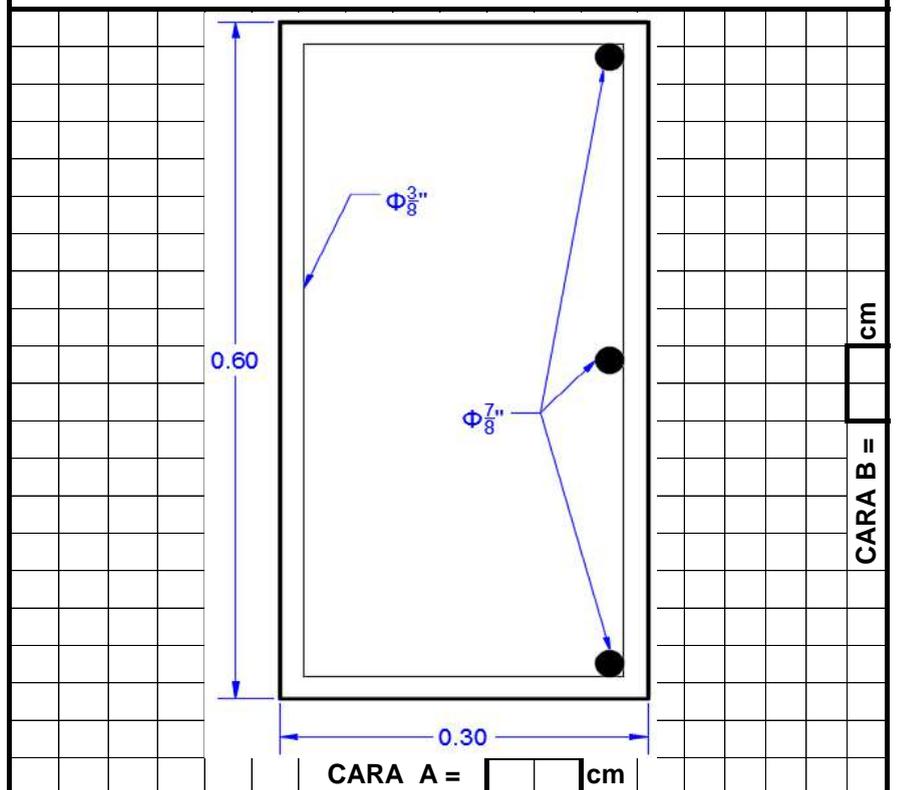
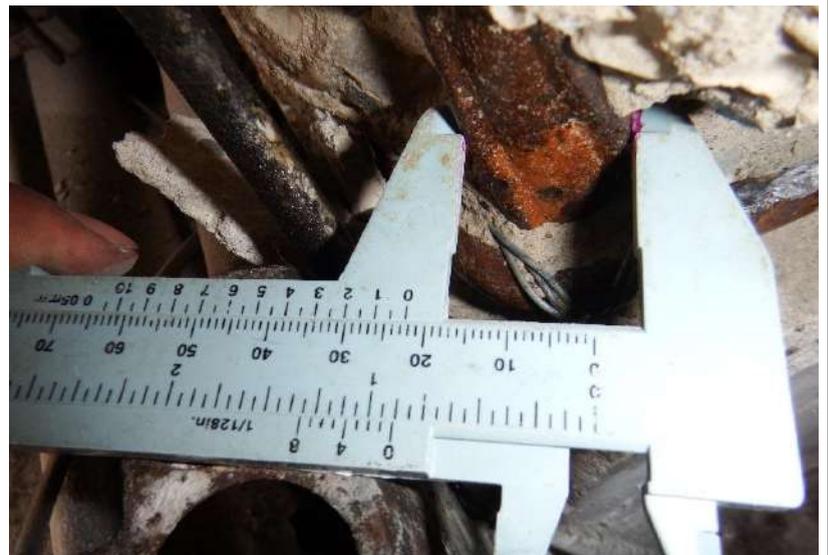
ELEMENTO	Columna	CODIGO	Paloquemao Torre Oriental	ALTURA LIBRE	4.9 m
PISO	1	UBICACIÓN	C-6	FECHA	20 1 16

La ubicación C-6 Corresponde en Planos Arquitectónicos y Estructurales al punto **F-7**

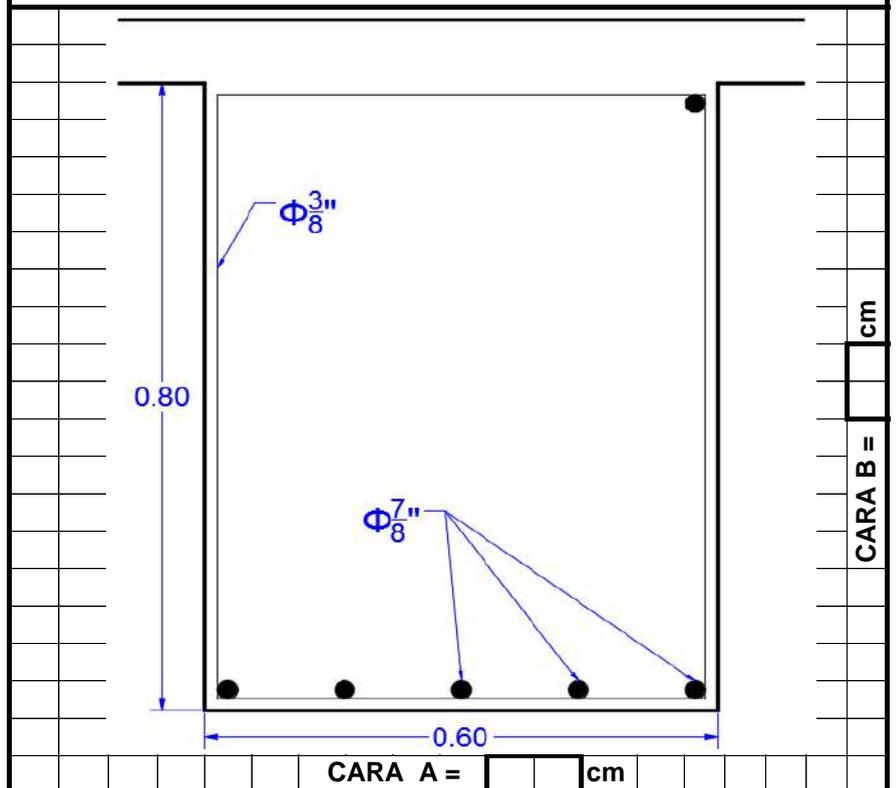
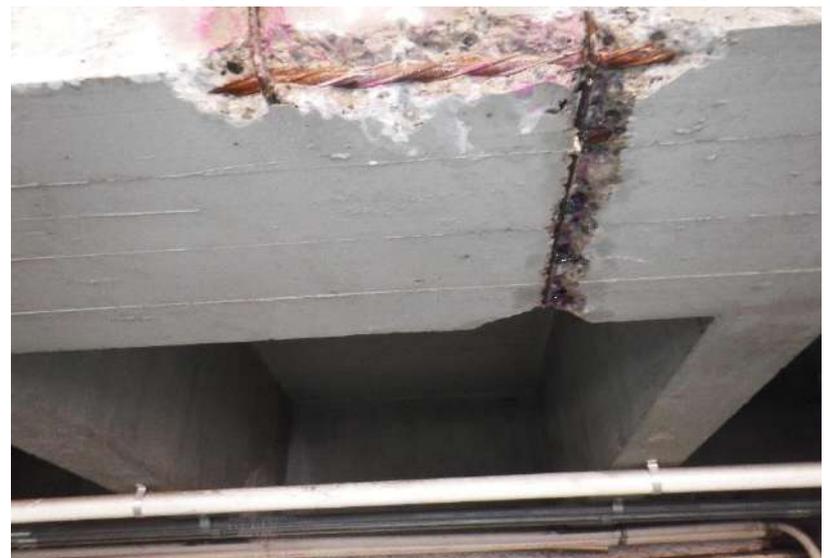
ELEMENTO	Viga	CODIGO	Paloquemao Torre Oriental	ALTURA LIBRE	m		
PISO	2	UBICACIÓN	C (5.1-5.2)	FECHA	20	1	16

La ubicación C (5.1-5.2) Corresponde en Planos Arquitectónicos y Estructurales al punto **(Ea-Eb)-7**

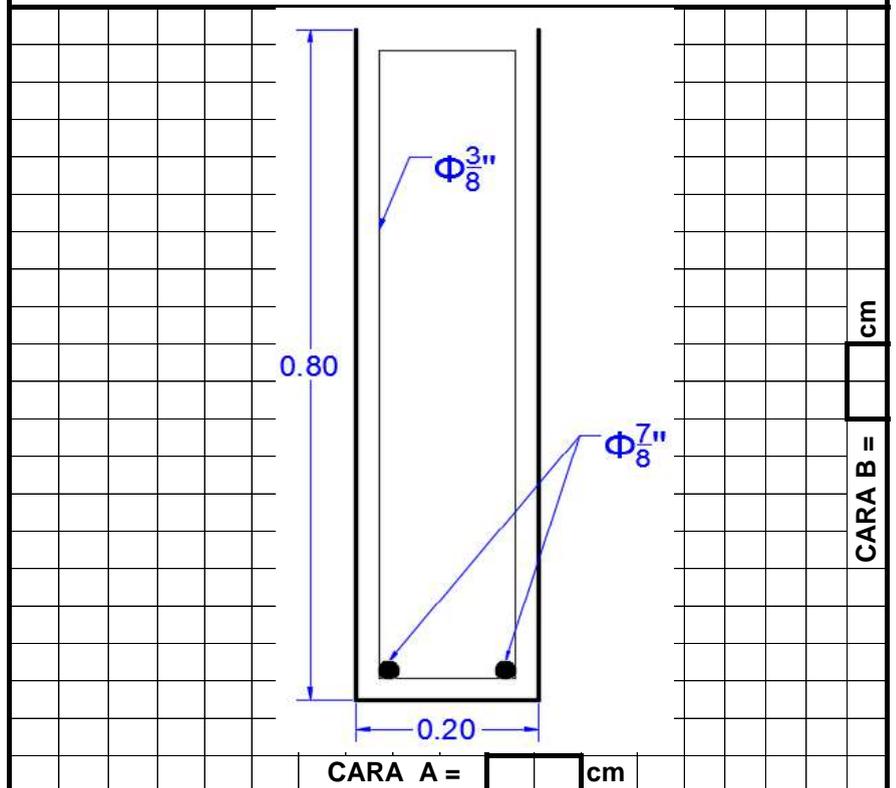
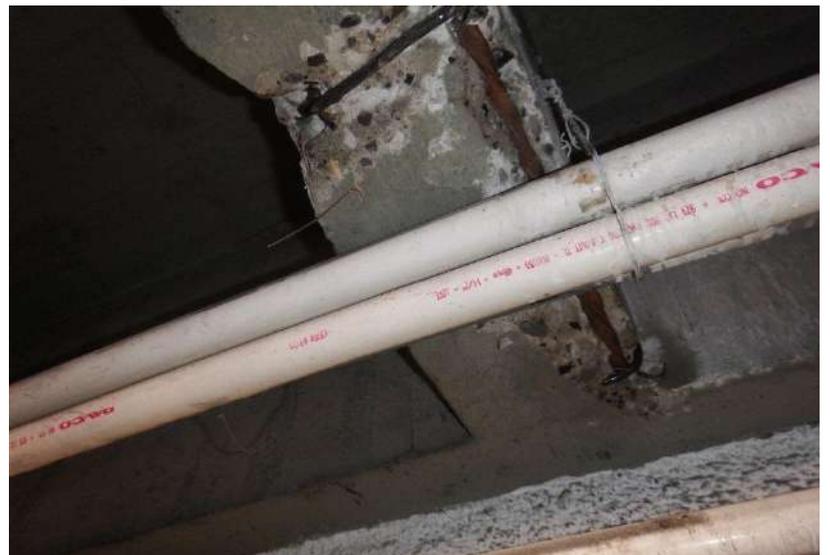
ELEMENTO	Viga	CODIGO	Paloquemao Torre Oriental	ALTURA LIBRE	m		
PISO	2	UBICACIÓN	5.2 (C-B)	FECHA	20	1	16

La ubicación 5.2-(C-B) Corresponde en Planos Arquitectónicos y Estructurales al punto **Eb-(6-7)**

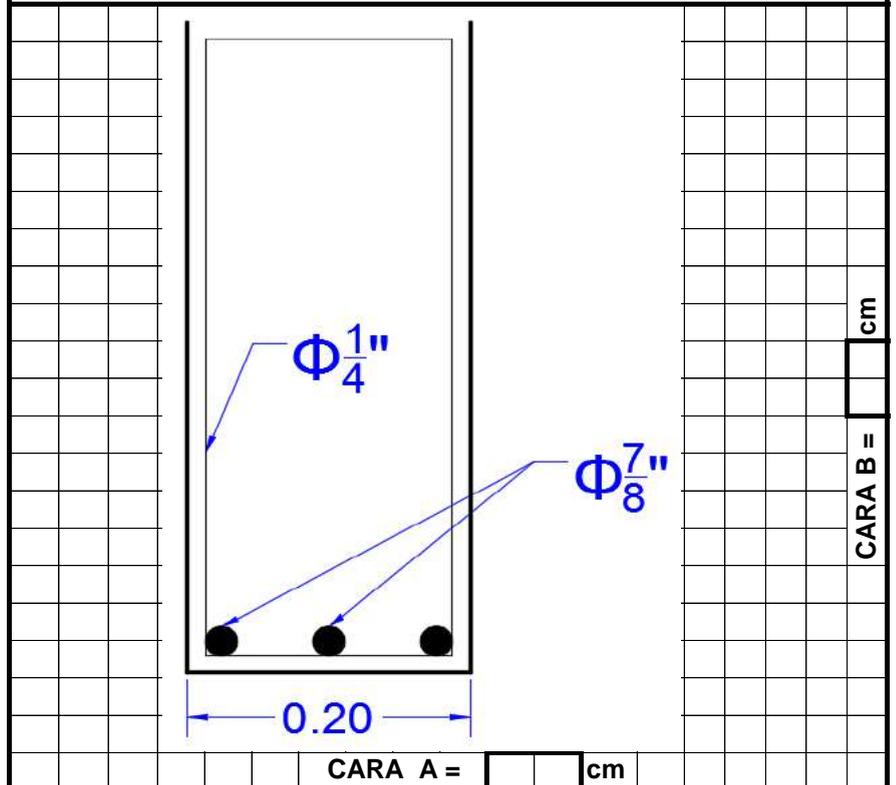
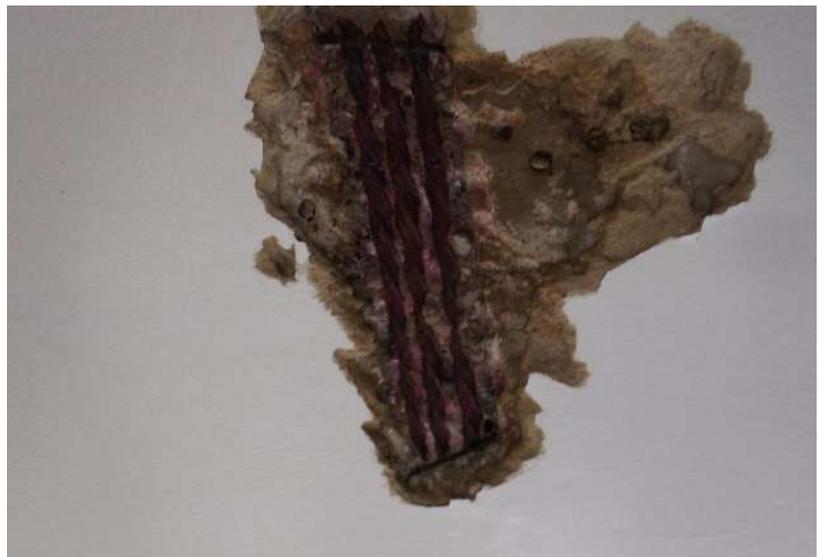
ELEMENTO	Viga	CODIGO	Paloquemao Torre Oriental	ALTURA LIBRE	m			
PISO	3	UBICACIÓN	6' (B-C)	FECHA	<table border="1"> <tr> <td>20</td> <td>1</td> <td>16</td> </tr> </table>	20	1	16
20	1	16

La ubicación 6' (B-C) Corresponde en Planos Arquitectónicos y Estructurales al punto **F-(6-7)**

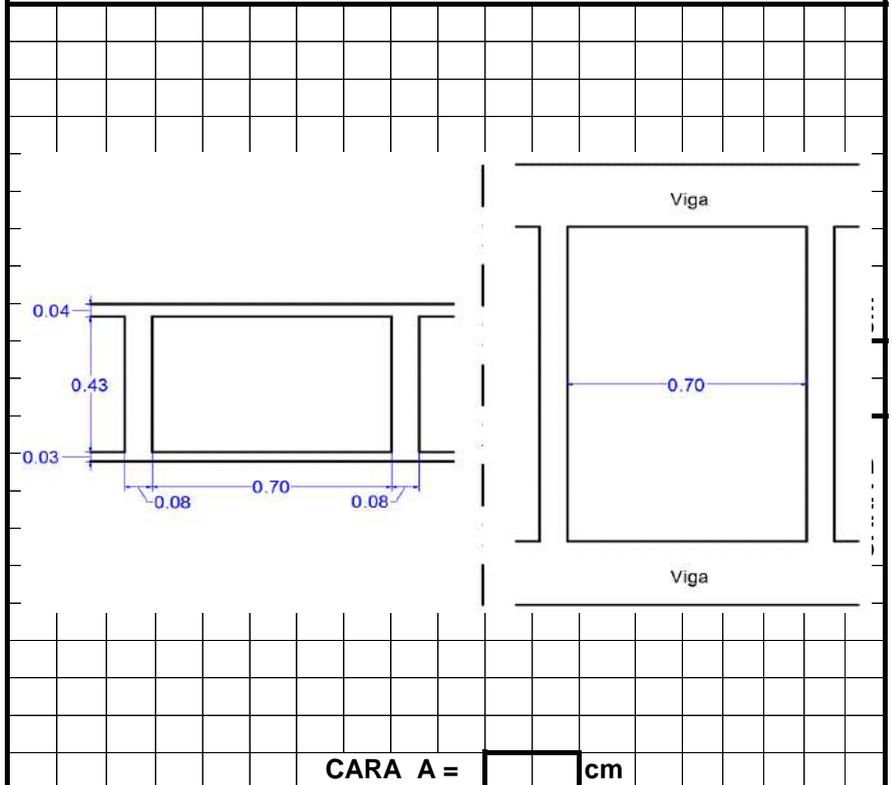
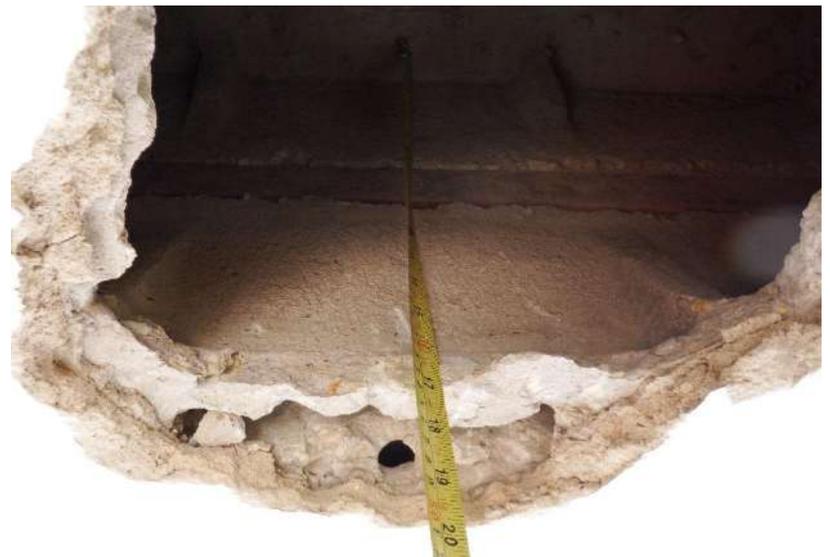
ELEMENTO	Placa	CODIGO	Paloquemao Torre Oriental	ALTURA LIBRE	m		
PISO	3	UBICACIÓN	(6-6.1) (B-C)	FECHA	20	1	16

La ubicación (6-6.1) (B-C) Corresponde en Planos Arquitectónicos y Estructurales al punto (F-Fa)-(6-7)

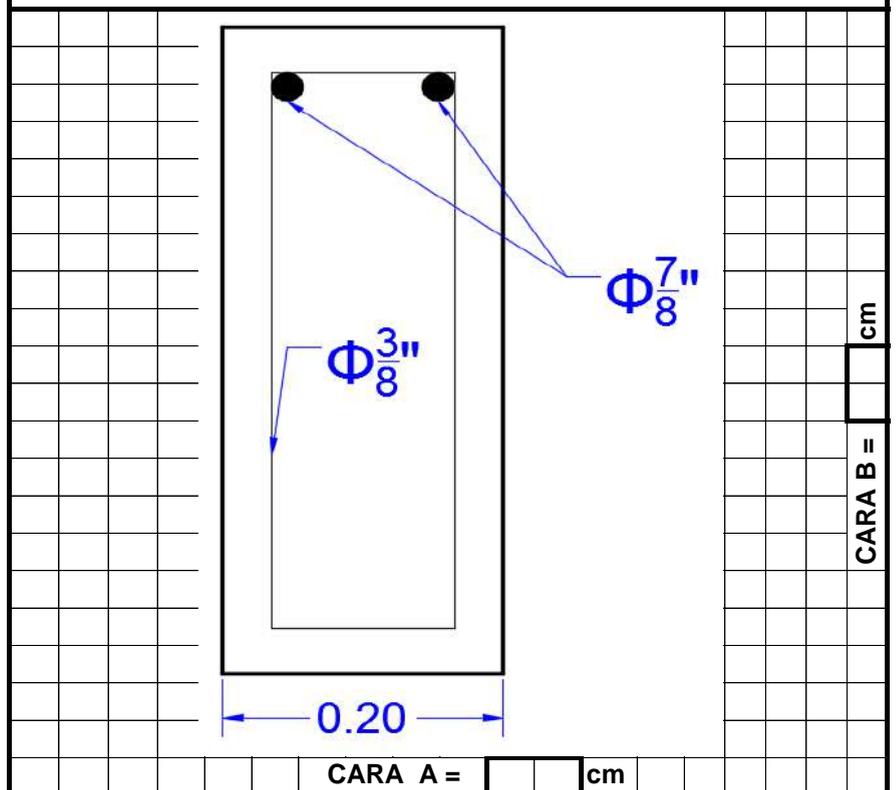
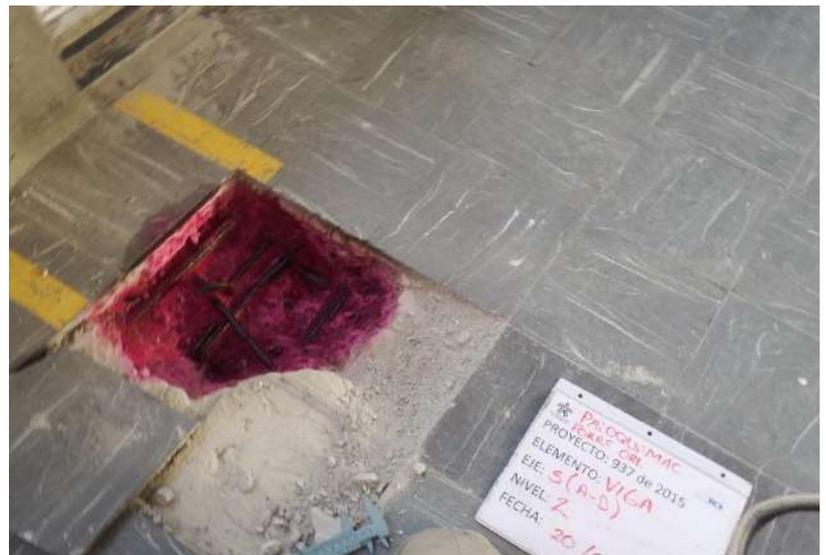
ELEMENTO	Viga	CODIGO	Paloquemao Torre Oriental	ALTURA LIBRE	m		
PISO	2	UBICACIÓN	5 (A-B)	FECHA	20	1	16

La ubicación 5 (A-B) Corresponde en Planos Arquitectónicos y Estructurales al punto **E-(6-7)**

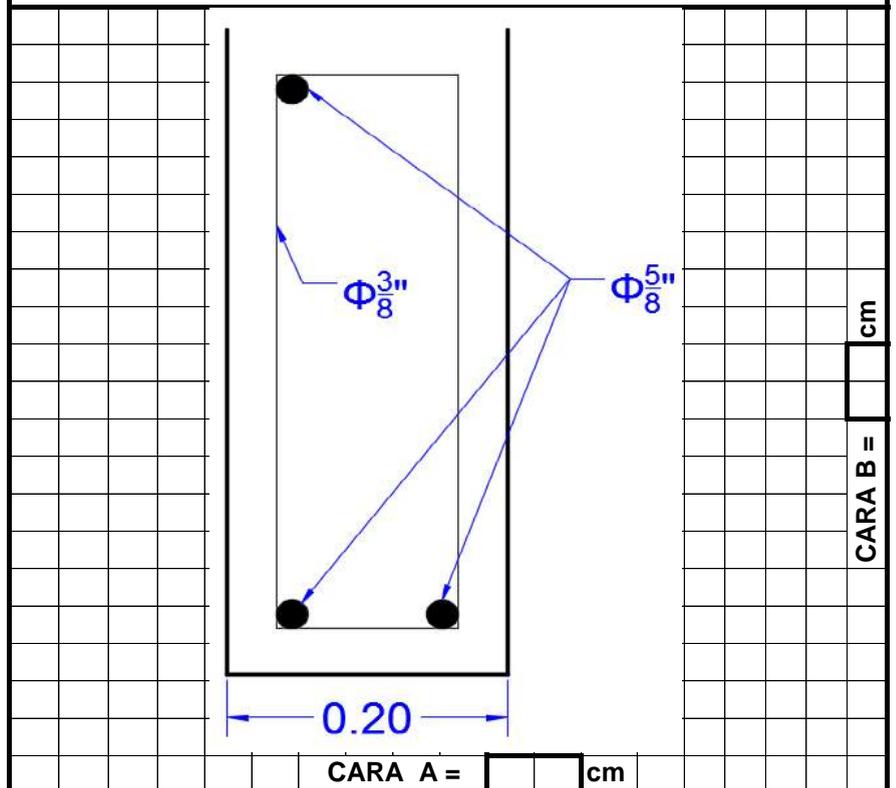
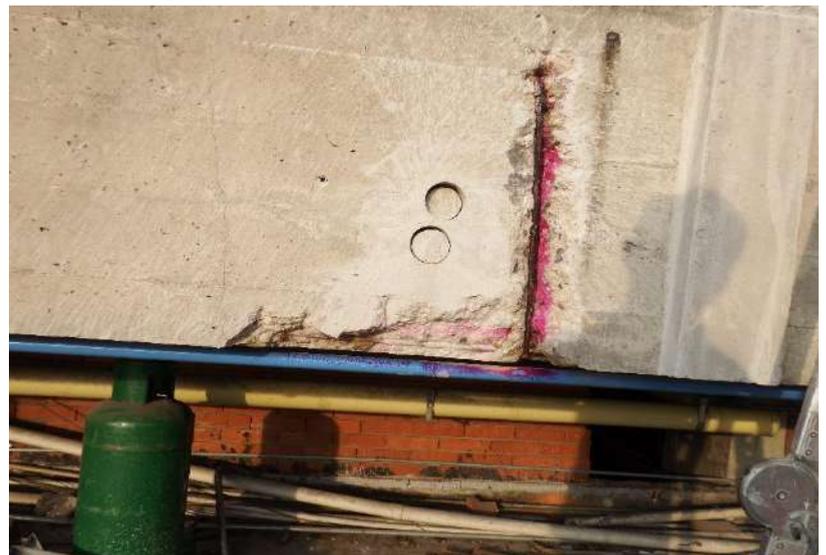
ELEMENTO	Viga	CODIGO	Paloquemao Torre Oriental	ALTURA LIBRE	m		
PISO	2	UBICACIÓN	A (6.2-6.3)	FECHA	20	1	16

La ubicación A(6.2-6.3) Corresponde en Planos Arquitectónicos y Estructurales al punto (Fb-Fc) - 5

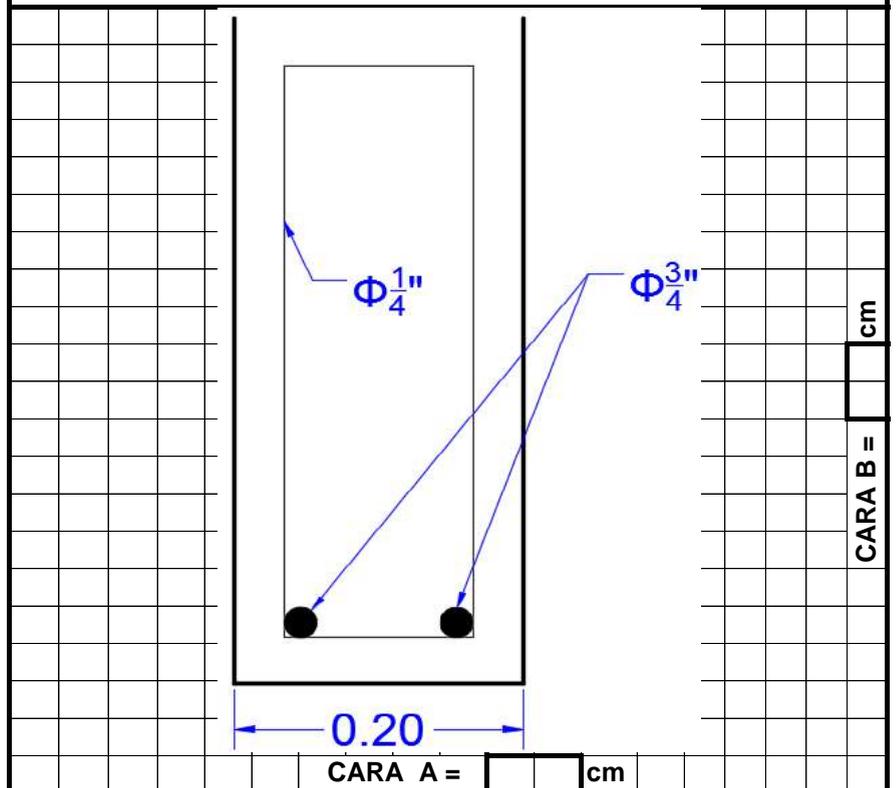
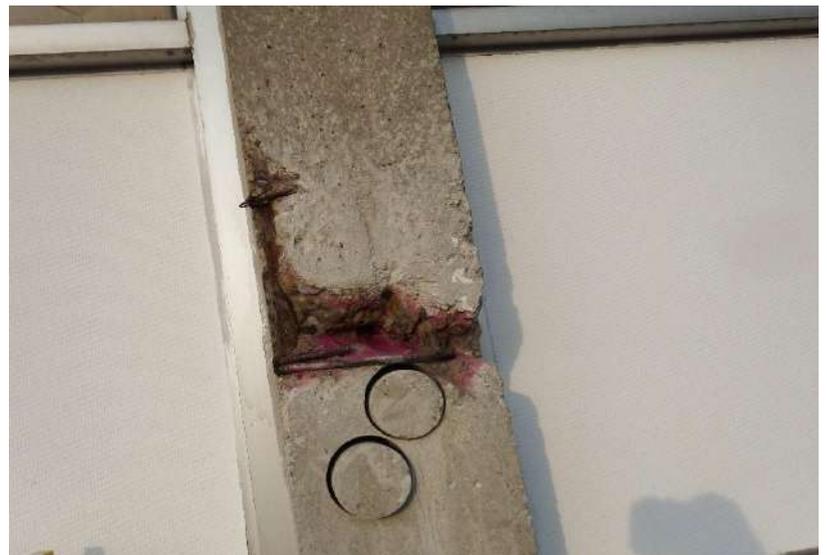
ELEMENTO	Columna	CODIGO	Paloquemao Torre Oriental	ALTURA LIBRE	2.48 m
PISO	2	UBICACIÓN	6.3 - A	FECHA	20 1 16

La ubicación 6.3 - A Corresponde en Planos Arquitectónicos y Estructurales al punto **Fc-5**

MUESTRA	FECHA DE EXTRACCION (D/M/A)	LOCALIZACION DE LA MUESTRA			diametro de la muestra (pul)	Profund carbonatacion (mm)	PRESENCIA DE POROS	PRESENCIA DE FISURAS O GRIETAS	PRESENCIA DE VACIOS	TAMAÑO MAXIMO DE AGREG (pul)	observaciones de gradacion o granulometria y otras
		EJE	PISO	ELEMENTO			(S/N)	(S/N)	(S/N)		
34	20/01/2016	I-1	2	COLUMNA	2.5	0	S	N	N	1/2	TORRE OCCIDENTAL
35	20/01/2016	K-7	3	COLUMNA	2.5	25	S	S	N	5/8	TORRE OCCIDENTAL
36	20/01/2016	K-7	3	COLUMNA	2.5	-	-	-	-	-	TORRE OCCIDENTAL
37	20/01/2016	G(1-2)	5	VIGA	2.5	47	S	N	N	5/8	TORRE OCCIDENTAL
38	20/01/2016	G(1-2)	5	VIGA	2.5	46	S	N	N	3/4	TORRE OCCIDENTAL
39	20/01/2016	K-7	4	COLUMNA	2.5	17	S	N	N	5/8	TORRE OCCIDENTAL
40	20/01/2016	K-7	4	COLUMNA	2.5	10	S	N	N	1/2	TORRE OCCIDENTAL
41	20/01/2016	D-6	5	COLUMNA	2.5	20	S	N	N	5/8	TORRE OCCIDENTAL
42	20/01/2016	D-6	5	COLUMNA	2.5	NO	S	N	N	1"	TORRE OCCIDENTAL
43	20/01/2016	6.3-A	2	COLUMNA	2.5	31	S	N	N	1" 1/8	TORRE OCCIDENTAL

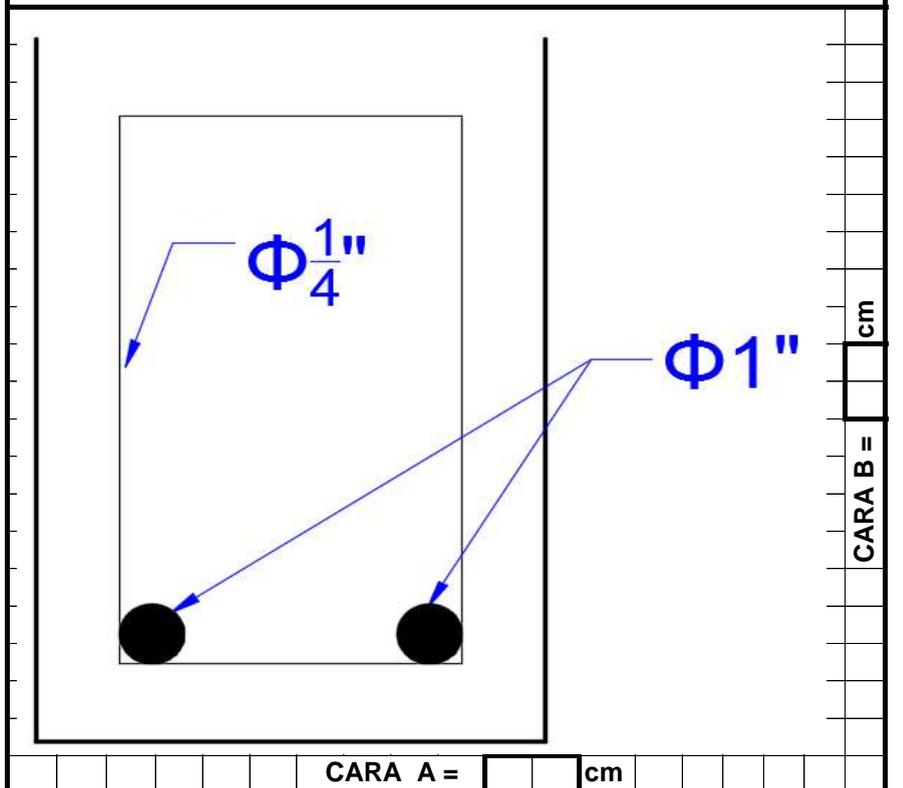
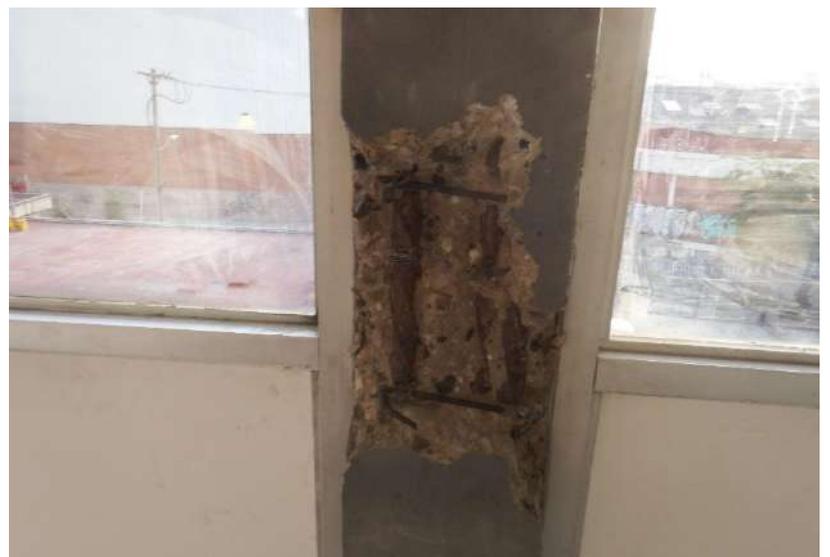
ELEMENTO	Columna	CODIGO	Paloquemao Torre Oriental	ALTURA LIBRE	2.62 m
PISO	3	UBICACIÓN	5-A	FECHA	20 1 16

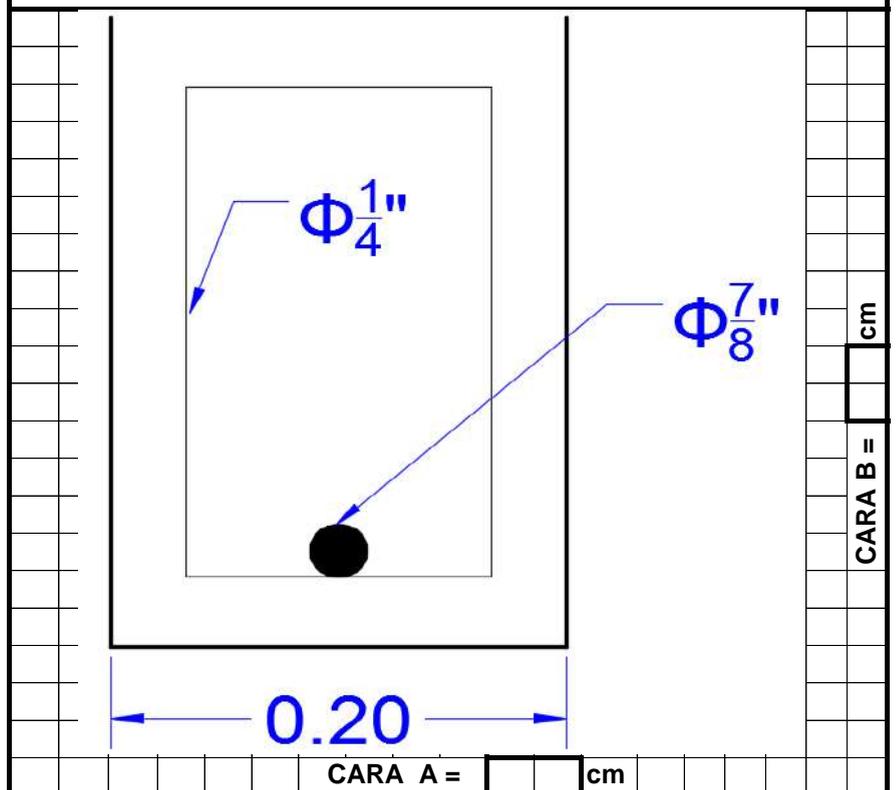
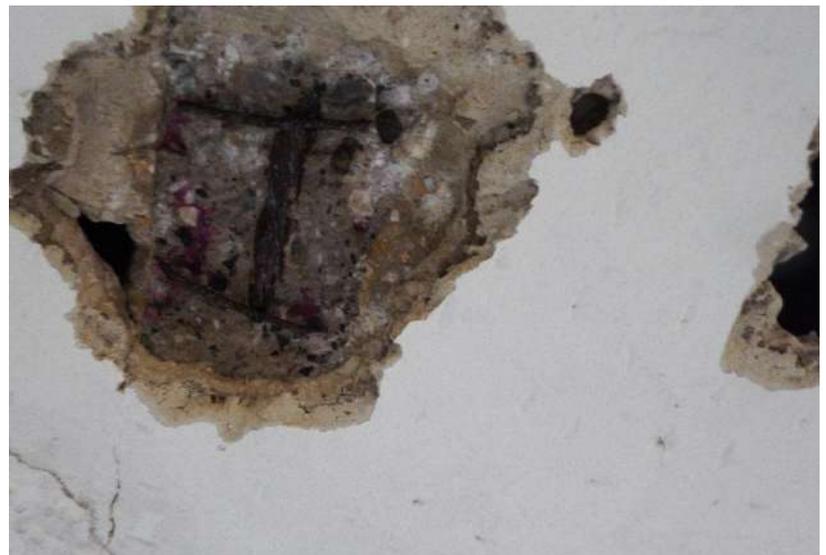
ELEMENTO	Viga	CODIGO	Paloquemao Torre Oriental	ALTURA LIBRE	m			
PISO	Cubierta	UBICACIÓN	4.3 (B-C)	FECHA	<table border="1"> <tr> <td>20</td> <td>1</td> <td>16</td> </tr> </table>	20	1	16
20	1	16

La ubicación 4.3 (B-C) Corresponde en Planos Arquitectónicos y Estructurales al punto **Dc-(6-7)**

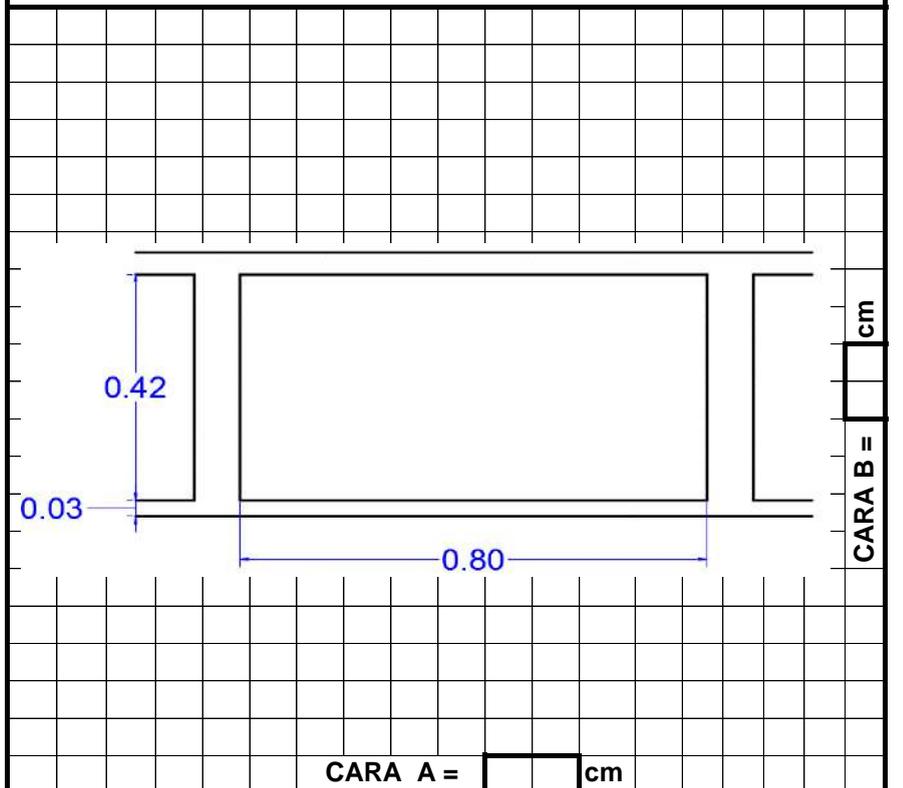
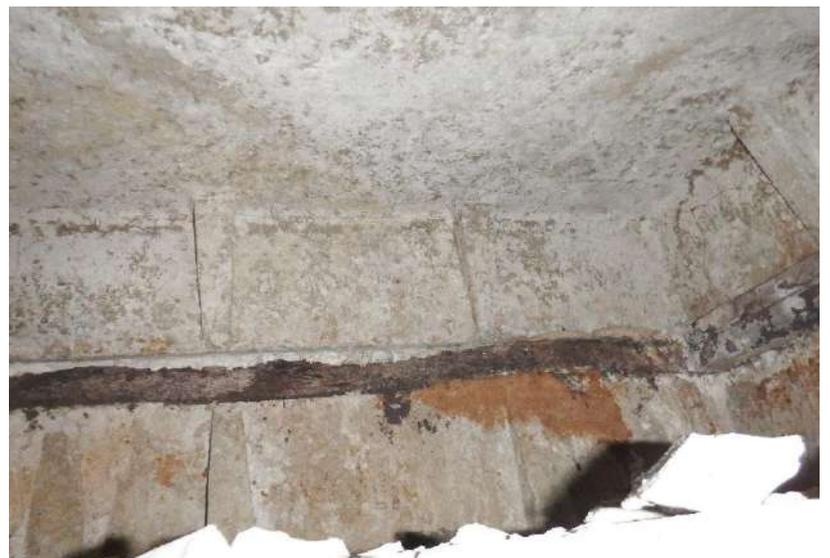
ELEMENTO	Placa	CODIGO	Paloquemao Torre Oriental	ALTURA LIBRE	m			
PISO	Cubierta	UBICACIÓN	(4.3-5) (D-C)	FECHA	<table border="1"> <tr> <td>20</td> <td>1</td> <td>16</td> </tr> </table>	20	1	16
20	1	16

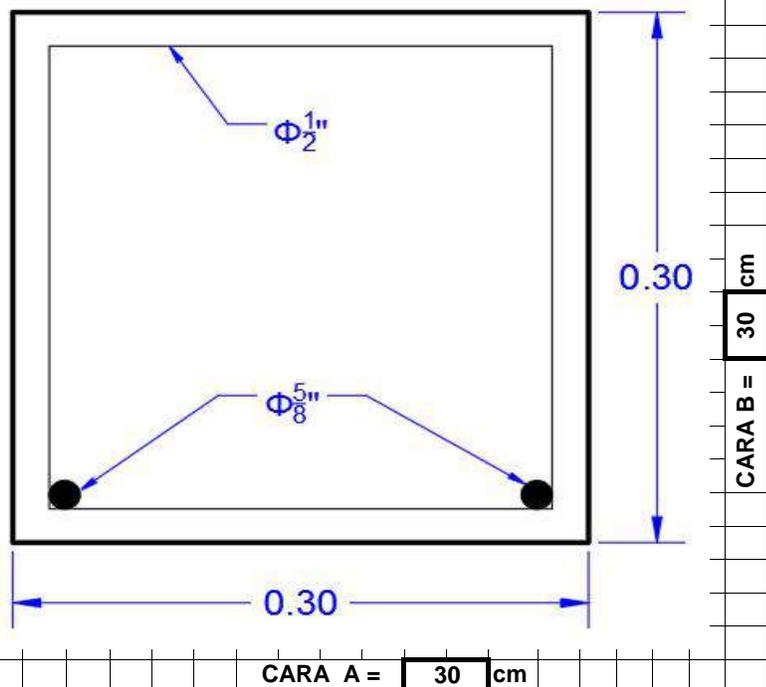
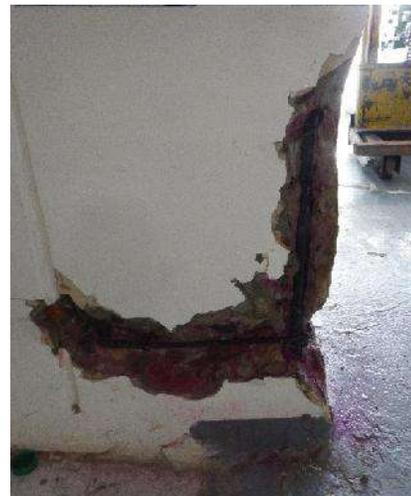
ELEMENTO	Columna	CODIGO	Paloquemao #4.2 Torre Oriental	ALTURA LIBRE	2.95 m			
PISO	1	UBICACIÓN	H-3	FECHA	<table border="1"> <tr> <td>19</td> <td>1</td> <td>16</td> </tr> </table>	19	1	16
19	1	16

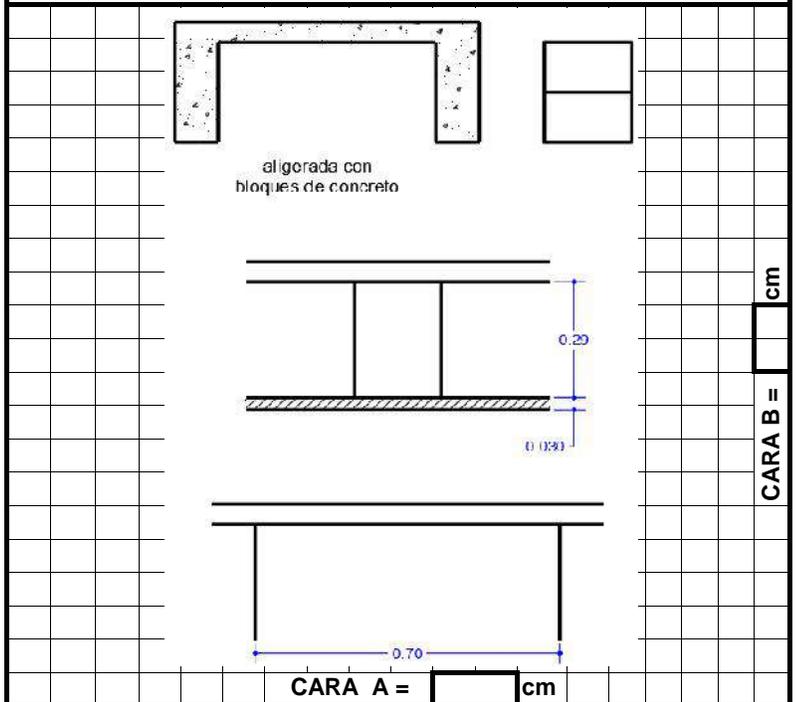
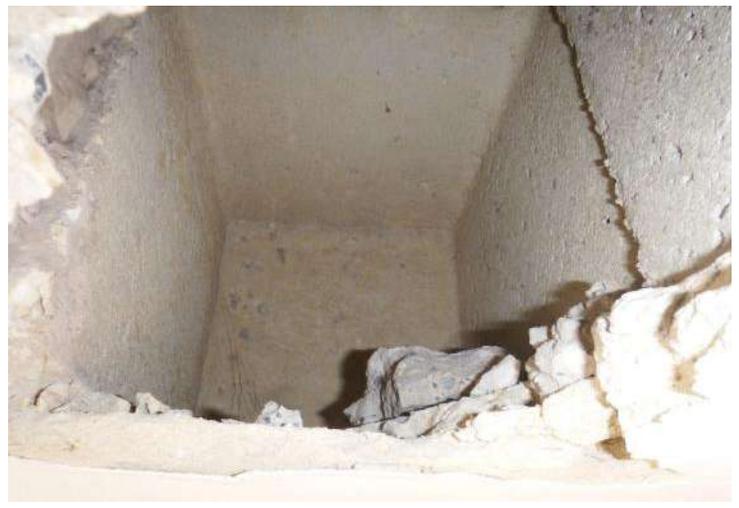
ELEMENTO	Placa	CODIGO	Paloquemao #4.2 Torre Oriental	ALTURA LIBRE	m		
PISO	2	UBICACIÓN	(H-I) (4-5)	FECHA	25	1	16

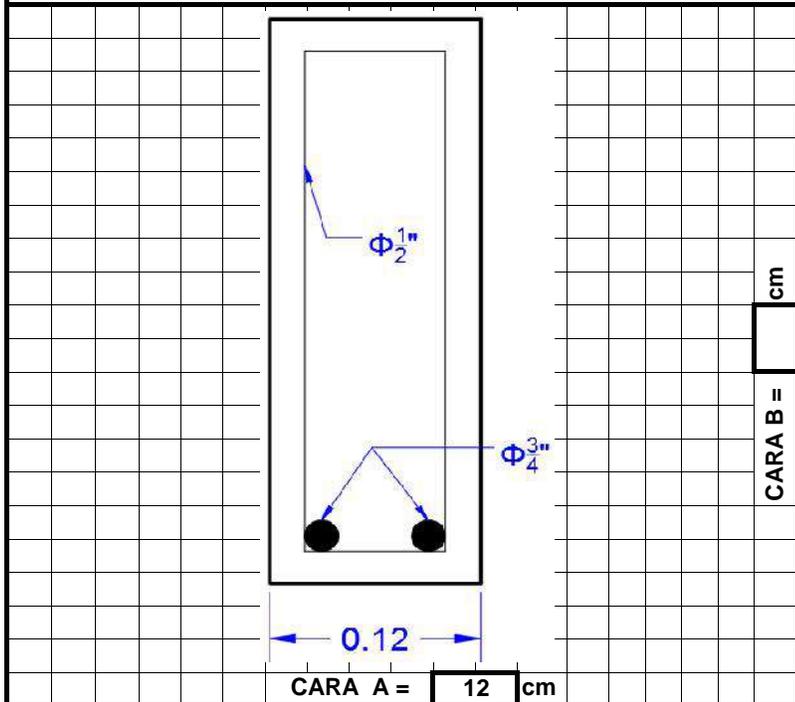
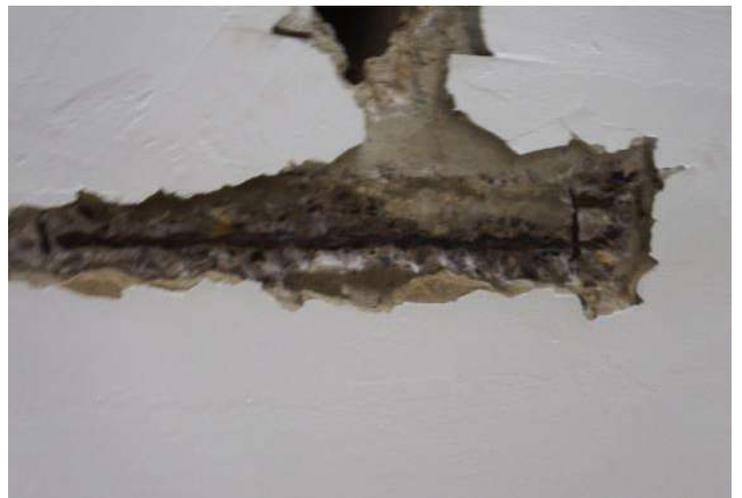
ELEMENTO	Viga	CODIGO	Paloquemao #4.2 Torre Oriental	ALTURA LIBRE	m		
PISO	2	UBICACIÓN	H (4-5)	FECHA	25	1	16
