<p>DIAGNÓSTICO ESTRUCTURAL VULNERABILIDAD</p>

<p>Técnicas Colombianas de Ingeniería S.A.S.</p>	<p align="center">Contrato No. 937 de 2015</p> <p>Contratar los estudios de vulnerabilidad sísmica y los diseños de reforzamiento estructural de los elementos estructurales y no estructurales, con fundamento en el reglamento colombiana de diseño y construcción sísmo resistente NSR-10 de edificaciones del SENA – fase 3, localizadas en la ciudad de Bogotá D.C., ubicado en zona de amenaza sísmica intermedia, en los grupos 1,2,3,y 4”.</p>
--	---	---

13.14 EXPLORACION ESTRUCTURAL

ESTRUCTURA 1 Y 2 CENIGRAF

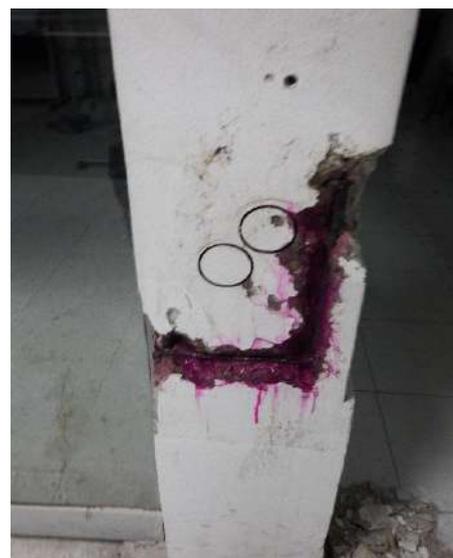
ELEMENTO	Columna	CODIGO	Paloquemao #4.3 Torre Oriental	ALTURA LIBRE	2.73 m			
PISO	1	UBICACIÓN	K-6	FECHA	<table border="1"> <tr> <td>22</td> <td>1</td> <td>16</td> </tr> </table>	22	1	16
22	1	16

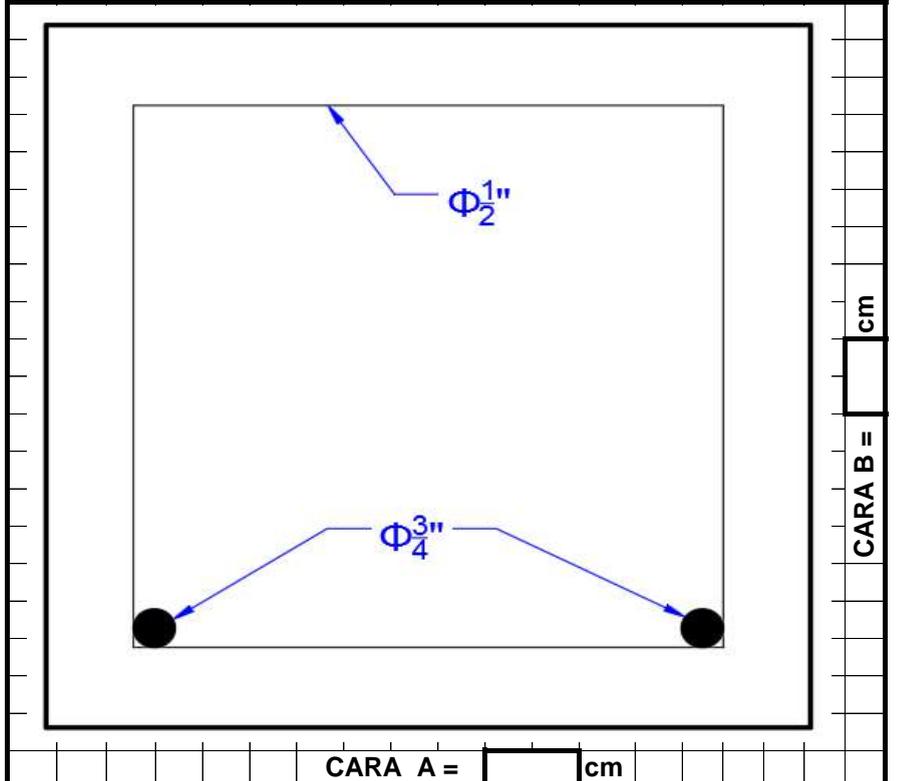
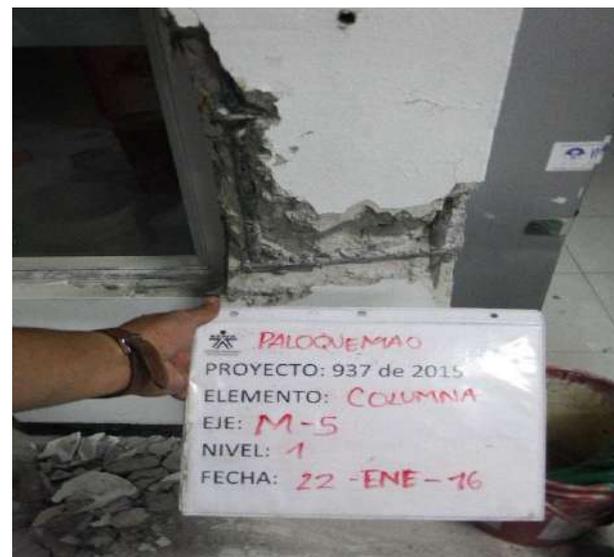
ELEMENTO	Columna	CODIGO	Paloquemao #4.3 Torre Oriental	ALTURA LIBRE	2.73 m
PISO	1	UBICACIÓN	M-5	FECHA	22 / 1 / 16

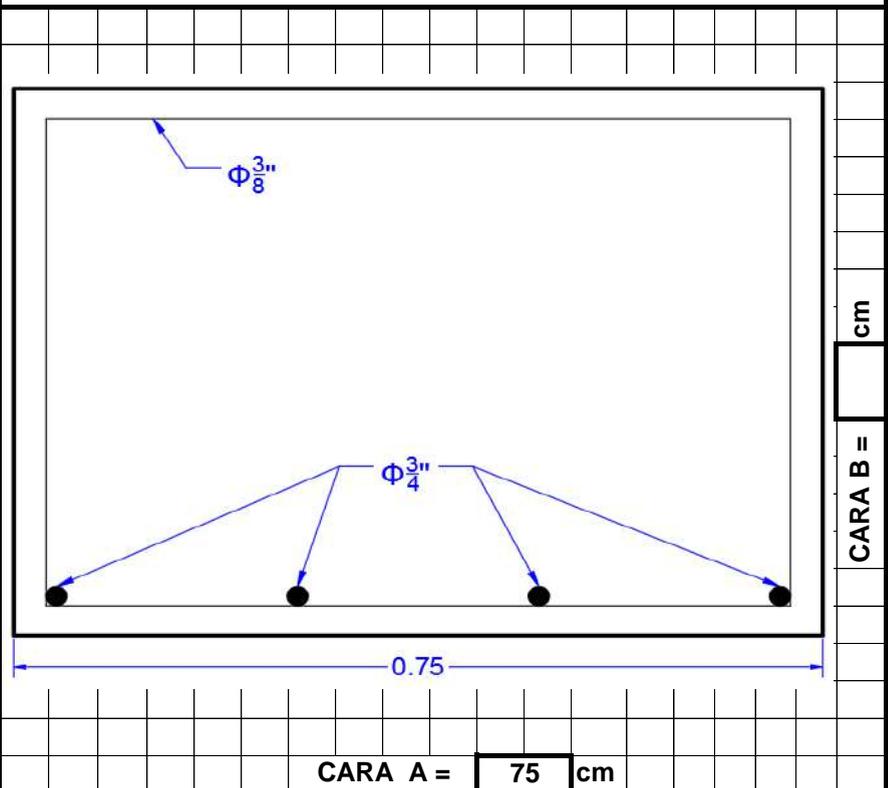
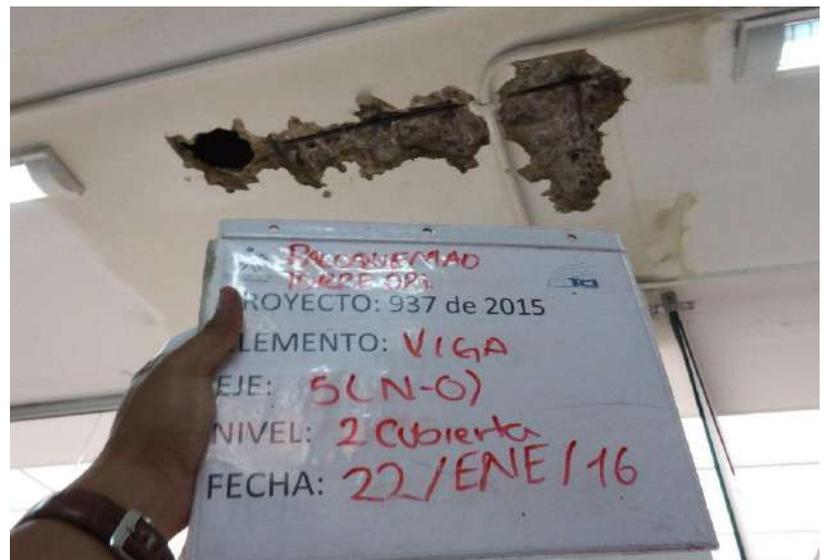
ELEMENTO	Viga	CODIGO	Paloquemao #4.3 Torre Oriental	ALTURA LIBRE	m		
PISO	2	UBICACIÓN	5 (N-O)	FECHA	22	1	16

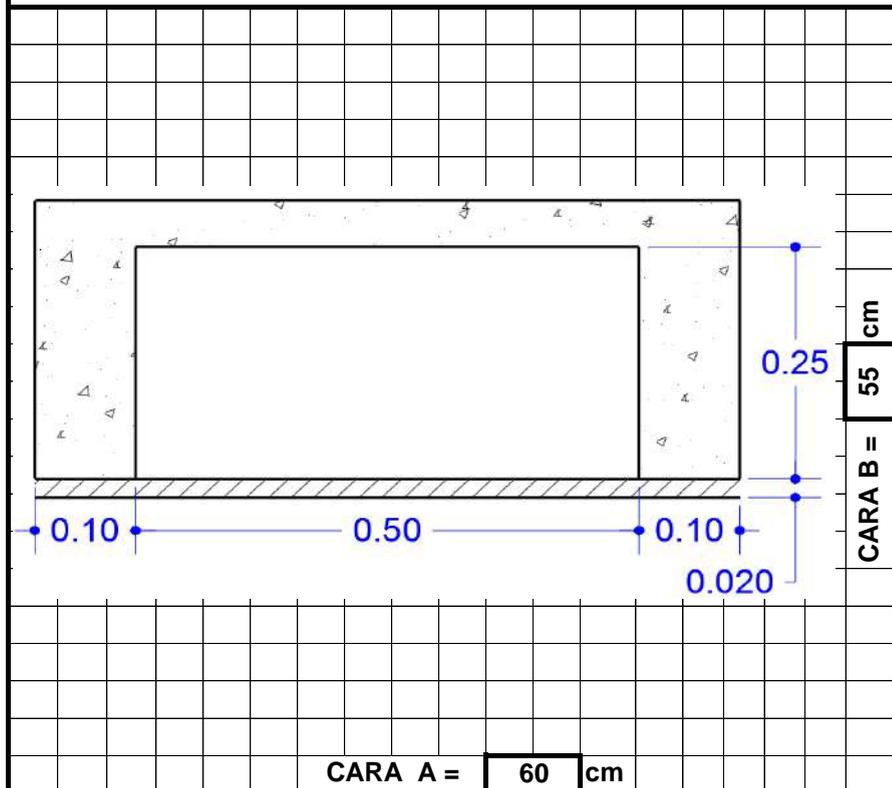
SECCION TRANSVERSAL DEL ELEMENTO

ELEMENTO	Placa	CODIGO	Paloquemao #4.3 Torre Oriental	ALTURA LIBRE	m		
PISO	2	UBICACIÓN	(N-O) (4-5)	FECHA	22	1	16

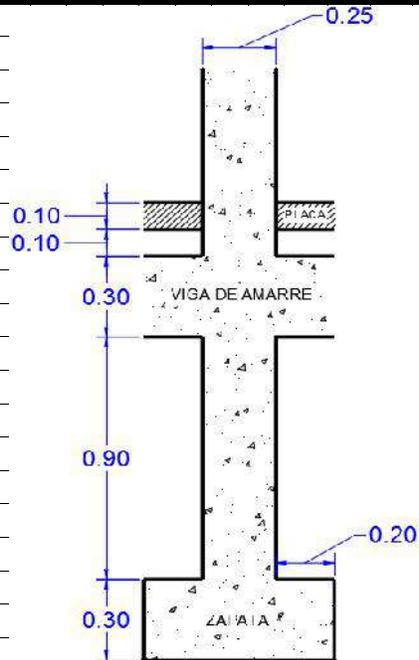
PLANO o ESQUEMA DE LOCALIZACION DE APIQUE

4.3 TORRE ORIENTAL

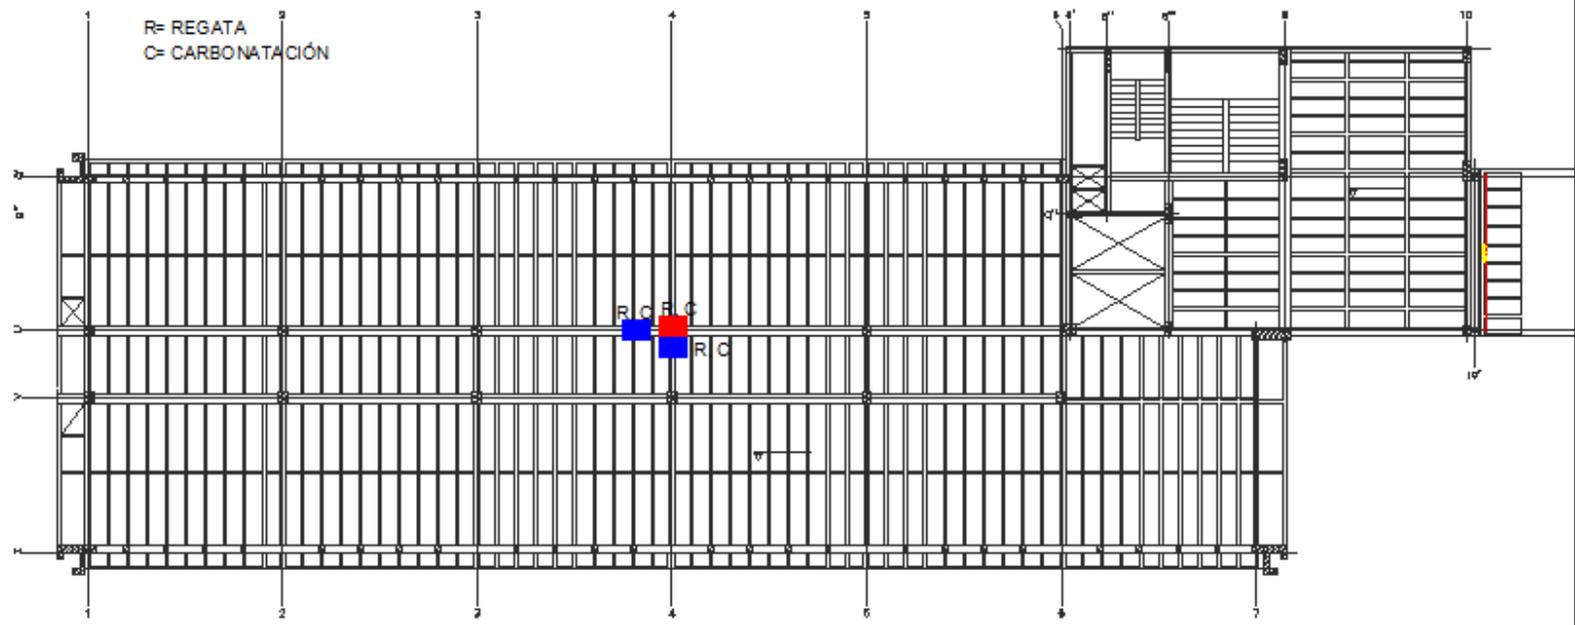
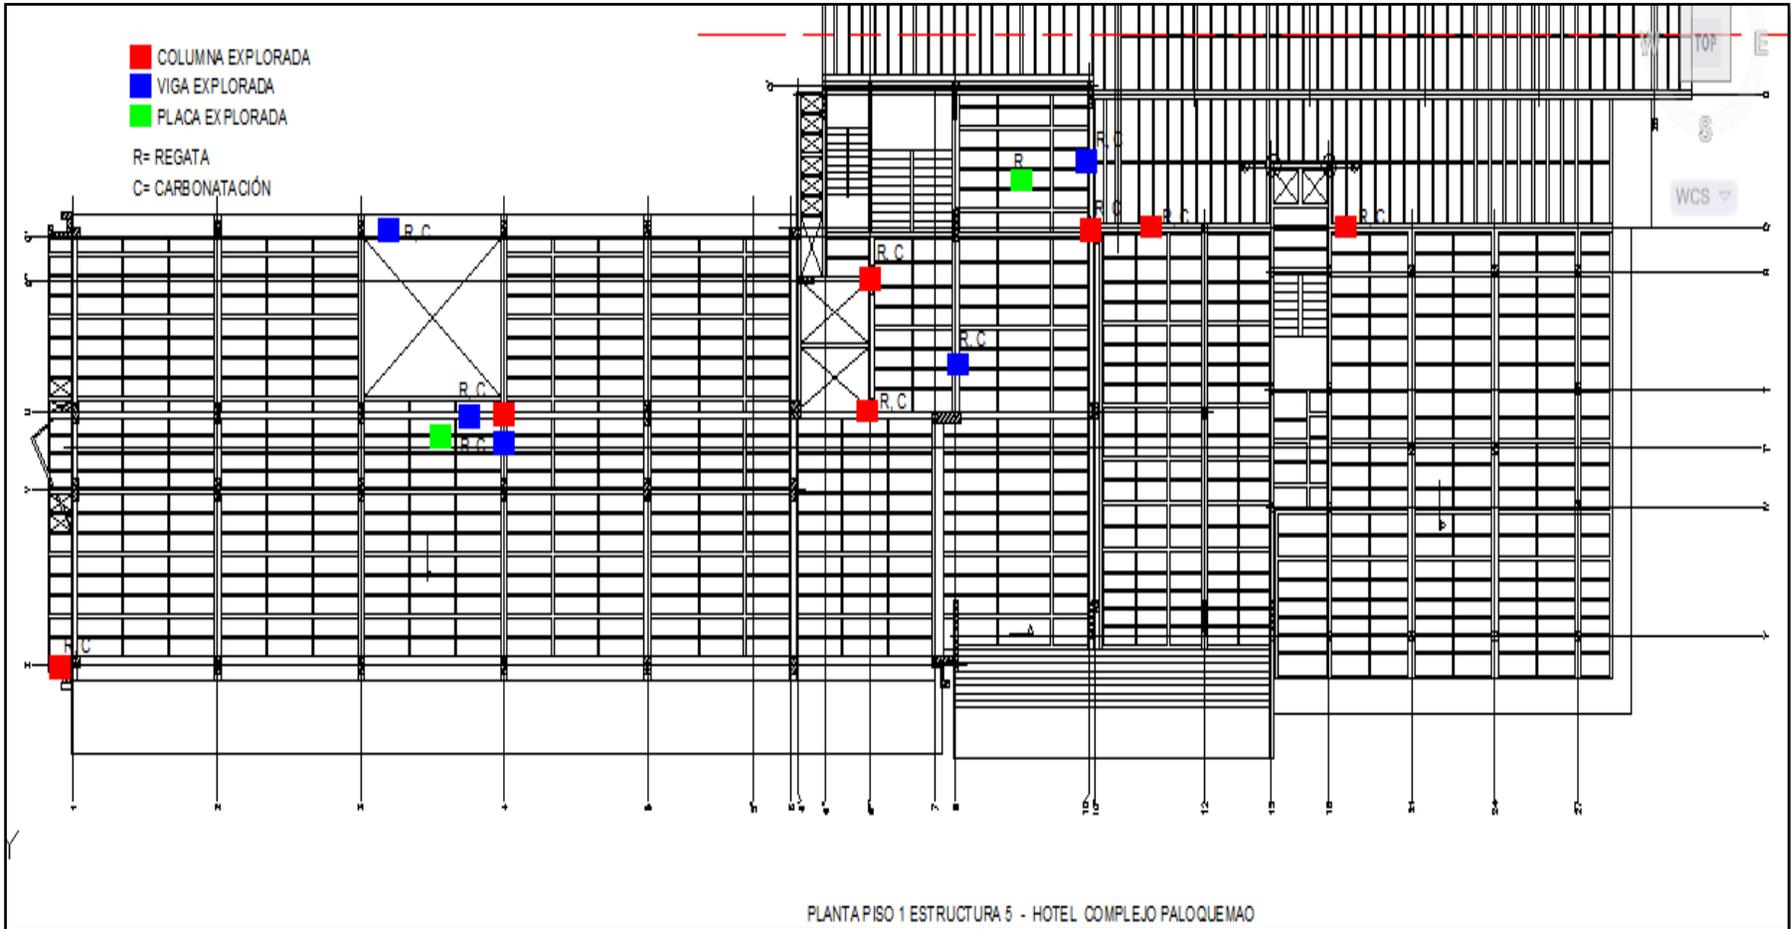
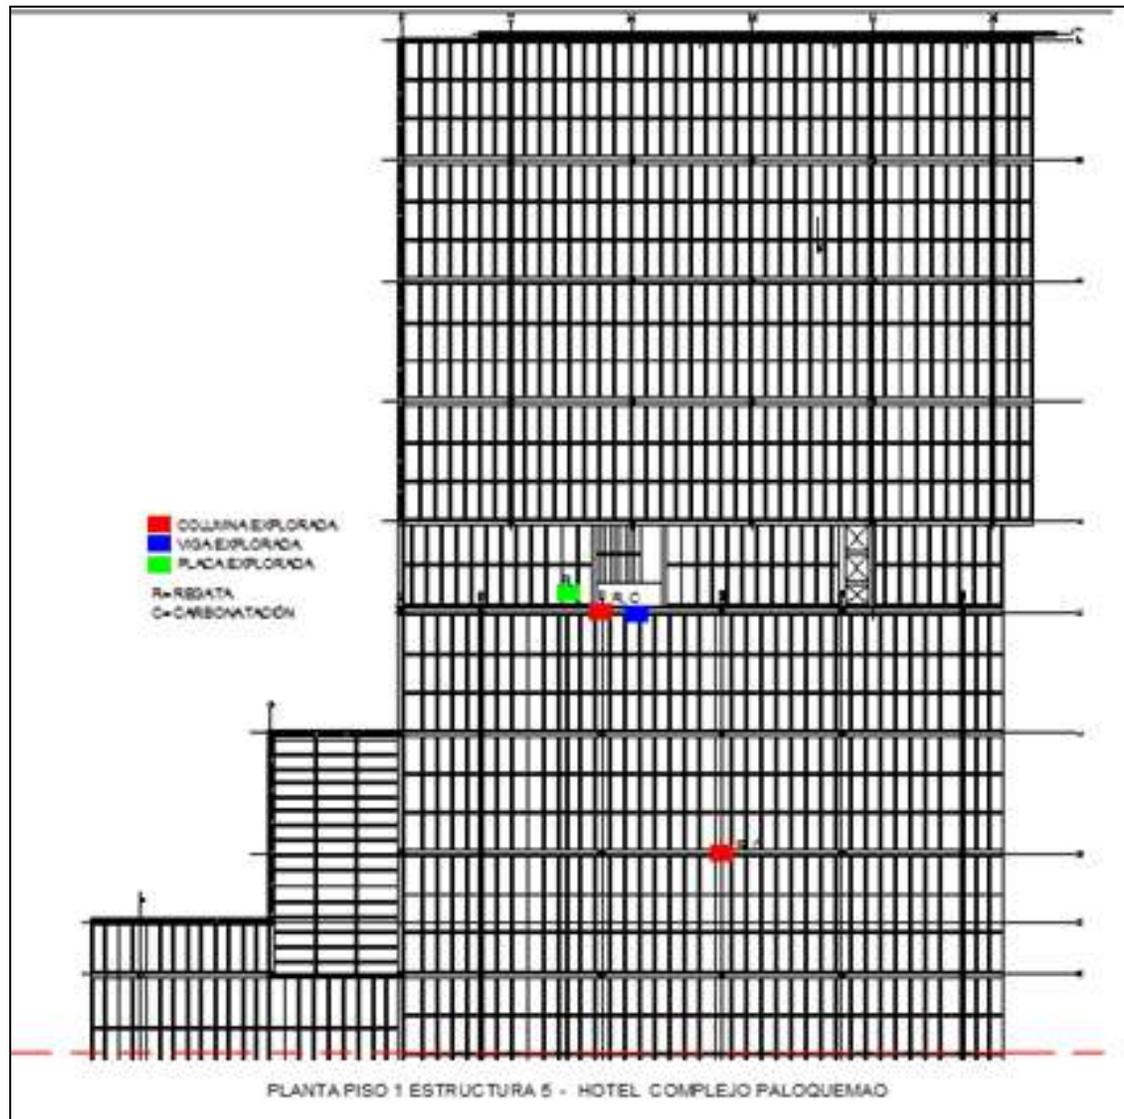
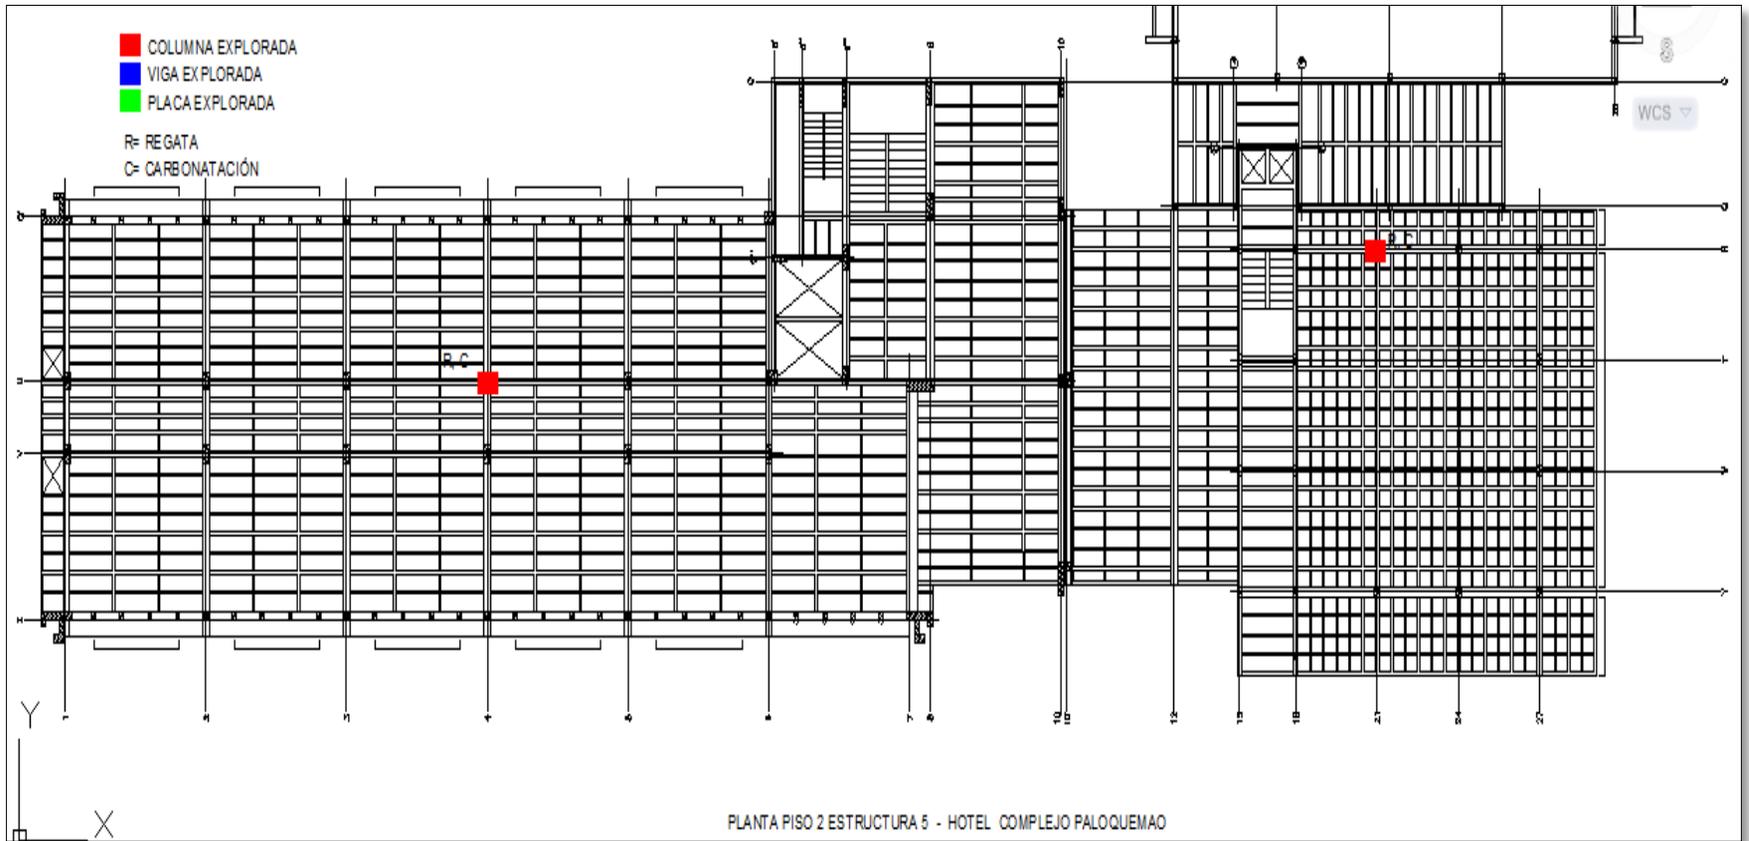
PLANTA PISO 3 ESTRUCTURA 5 - HOTEL COMPLEJO PALOQUEMAO

- COLUMNA EX PLORADA
- VIGA EX PLORADA
- PLACA EX PLORADA

R= REGATA
C= CARBONATACIÓN

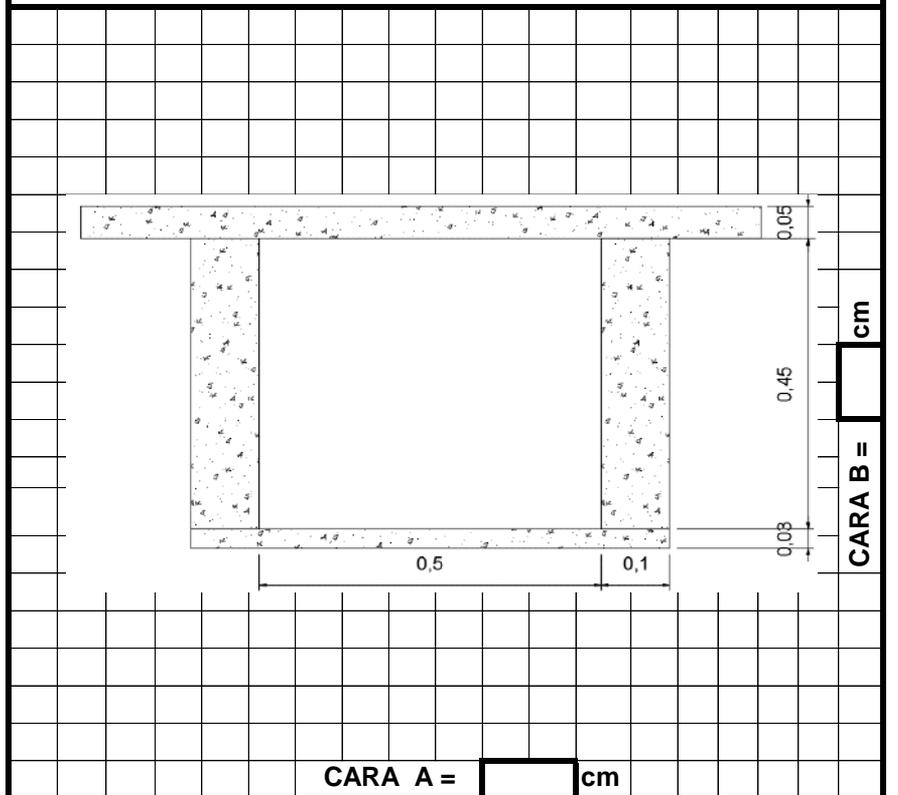
SECCION TRANSVERSAL DEL ELEMENTO

ELEMENTO	PLACA	CODIGO	PALOQUEMAO HOTEL	ALTURA LIBRE	
PISO	1	UBICACIÓN	(9-10)(Q-O)	m	FECHA
					21 1 2016

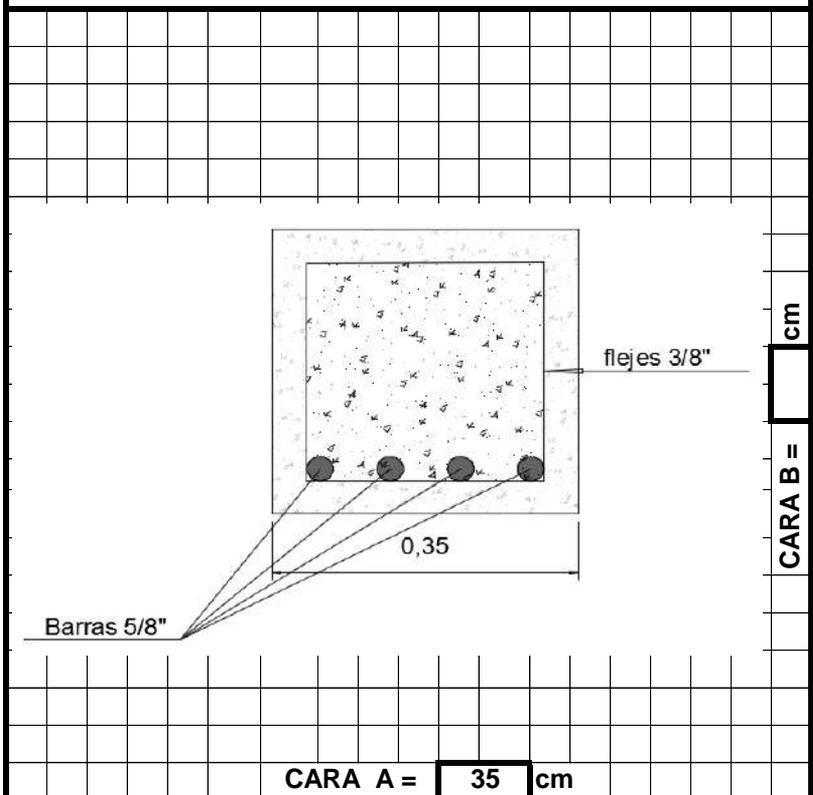
SECCION TRANSVERSAL DEL ELEMENTO

ELEMENTO	VIGA	CODIGO	PALOQUEMAO HOTEL	ALTURA LIBRE
PISO	1	UBICACIÓN	10 (Q-O)	m FECHA

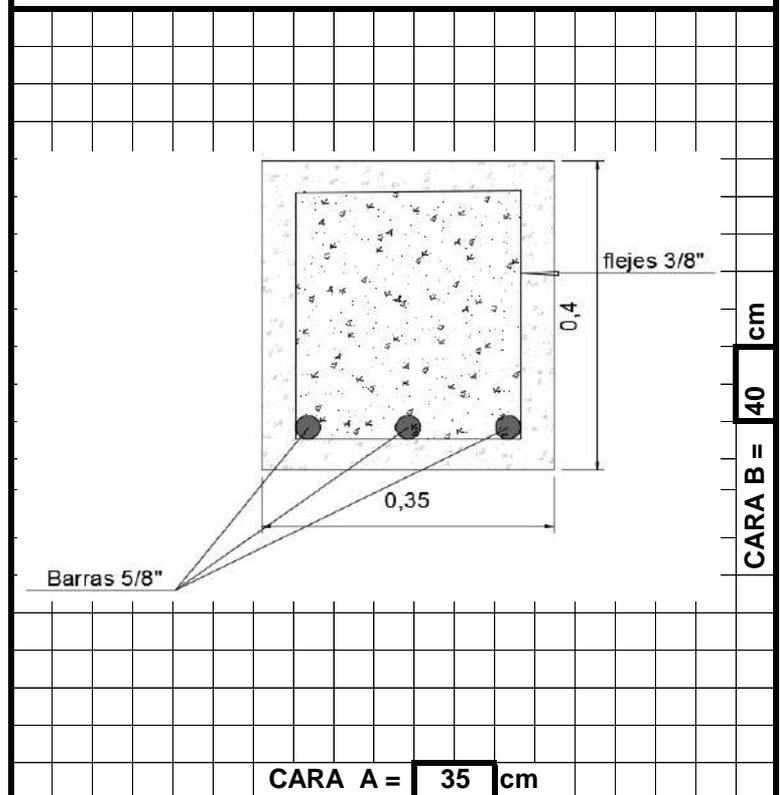
SECCION TRANSVERSAL DEL ELEMENTO

ELEMENTO	VIGA	CODIGO	PALOQUEMAO HOTEL	ALTURA LIBRE	
PISO	1	UBICACIÓN	10 (Q-P)	m	FECHA
					21 1 2016

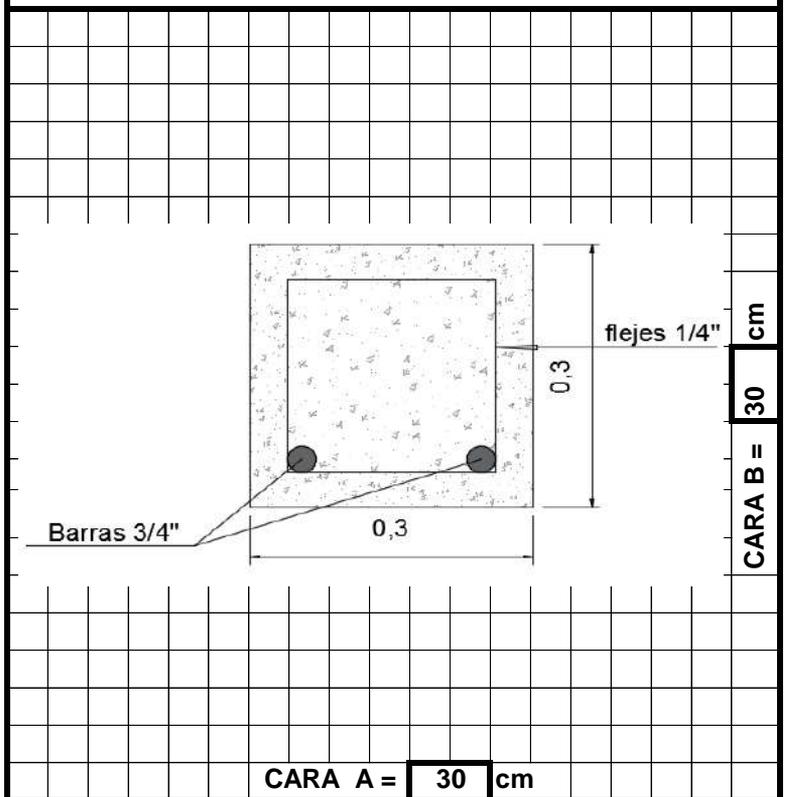
SECCION TRANSVERSAL DEL ELEMENTO

ELEMENTO	COLUMNA	CODIGO	PALOQUEMAO HOTEL	ALTURA LIBRE				
PISO	SOTANO	UBICACIÓN	10'-Q'	2.90 m	FECHA	21	1	2016

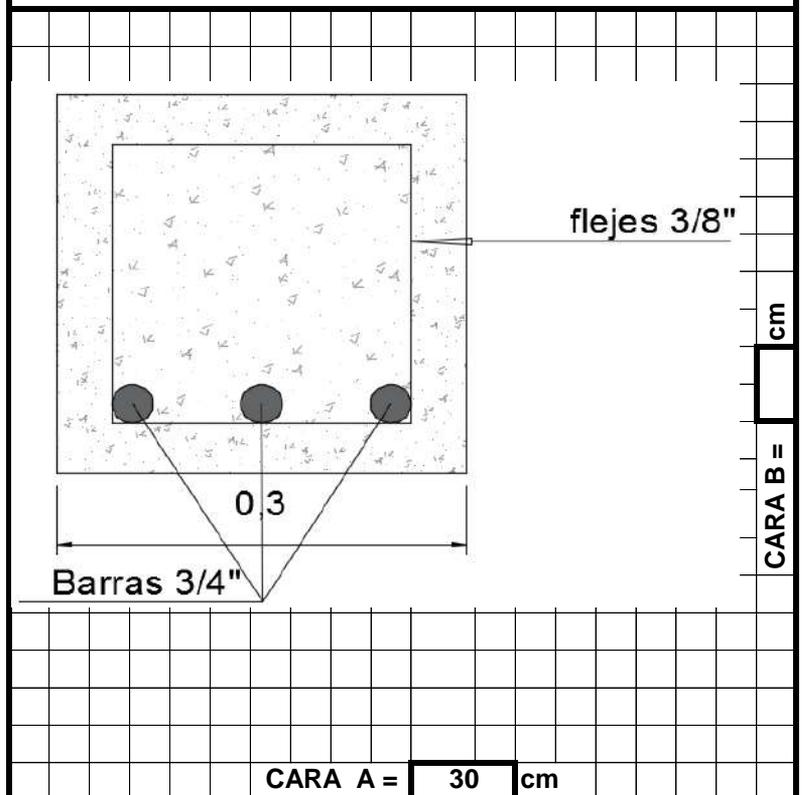
SECCION TRANSVERSAL DEL ELEMENTO

COLUMNA	CODIGO	PALOQUEMAO HOTEL	ALTURA LIBRE			
PISO	UBICACIÓN			2.56	m	FECHA
SOTANO	10-Q'			21	1	2016

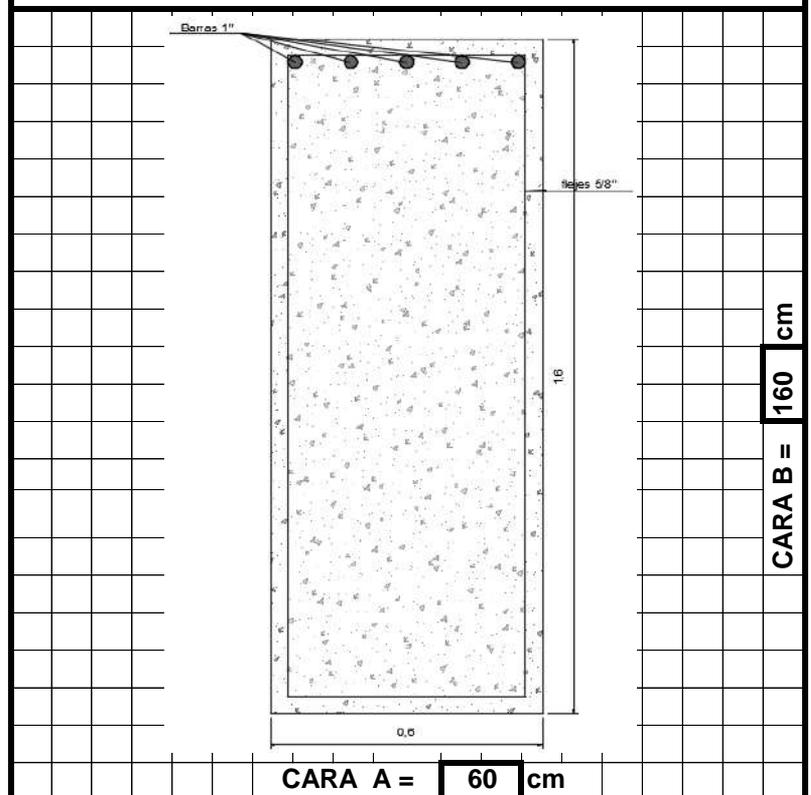
SECCION TRANSVERSAL DEL ELEMENTO

ELEMENTO	VIGA CIMENTACIÓN	CODIGO	PALOQUEMAO HOTEL	ALTURA LIBRE	
PISO	CIMENTACIÓN	UBICACIÓN	4 (V-Z)	FECHA	26 / 1 / 16

DISTRIBUCION	DIAMETRO	<input type="text" value="5/8"/> in
EN ZONAS DE CONFINAMIENTO		<input type="text" value="10"/> cm
EN EL CENTRO		<input type="text" value="20"/> cm
RECUBRIMIENTO		<input type="text" value="5"/> cm
LISO		<input type="text"/>
CORRUGADO		<input checked="" type="checkbox"/> X

DIAMETRO	<input type="text" value="1"/> in
LISO		<input type="text"/>
CORRUGADO		<input checked="" type="checkbox"/> X

PROFUNDIDAD CARBONATACION	<input type="text" value="0"/> cm
---------------------------	-----------------------------------

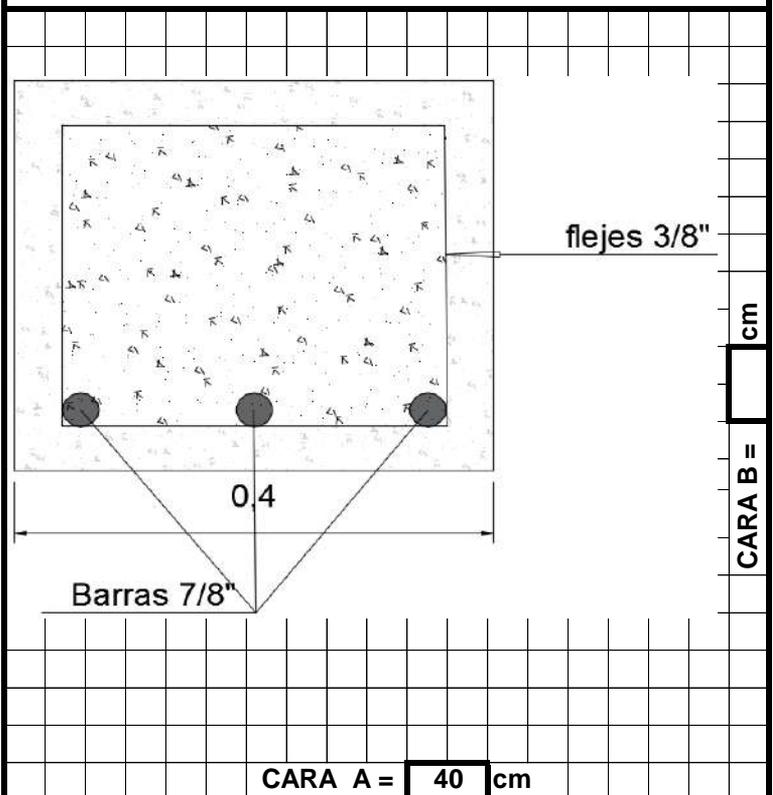
SECCION TRANSVERSAL DEL ELEMENTO

ELEMENTO	VIGA	CODIGO	PALOQUEMAO HOTEL	ALTURA LIBRE	
PISO	1	UBICACIÓN	8 (U-Q")	FECHA	21 / 1 / 2016

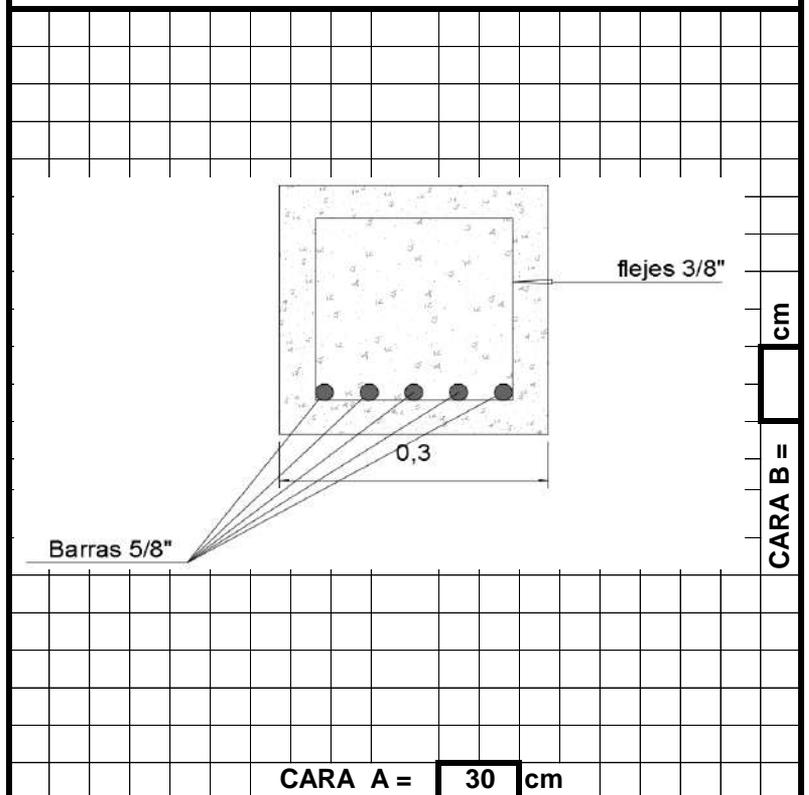
SECCION TRANSVERSAL DEL ELEMENTO

ELEMENTO	VIGA	CODIGO	PALOQUEMAO HOTEL	ALTURA LIBRE	
PISO	1	UBICACIÓN	U (3-4)	FECHA	21 / 1 / 2016

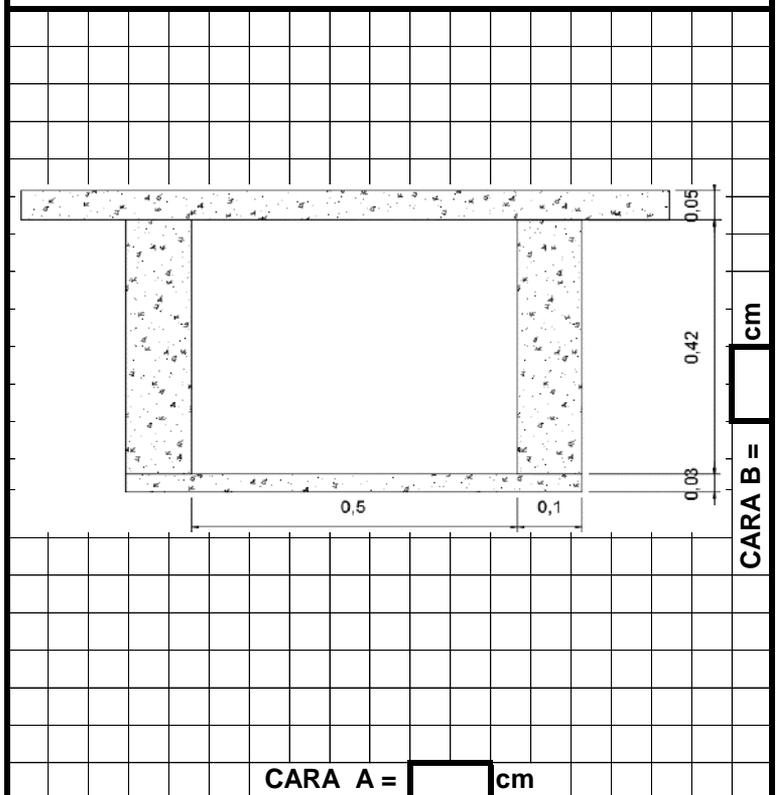
SECCION TRANSVERSAL DEL ELEMENTO

ELEMENTO	PLACA	CODIGO	PALOQUEMAO HOTEL	ALTURA LIBRE	
PISO	1	UBICACIÓN	(U-V) (4-3)	FECHA	21 / 1 / 2016

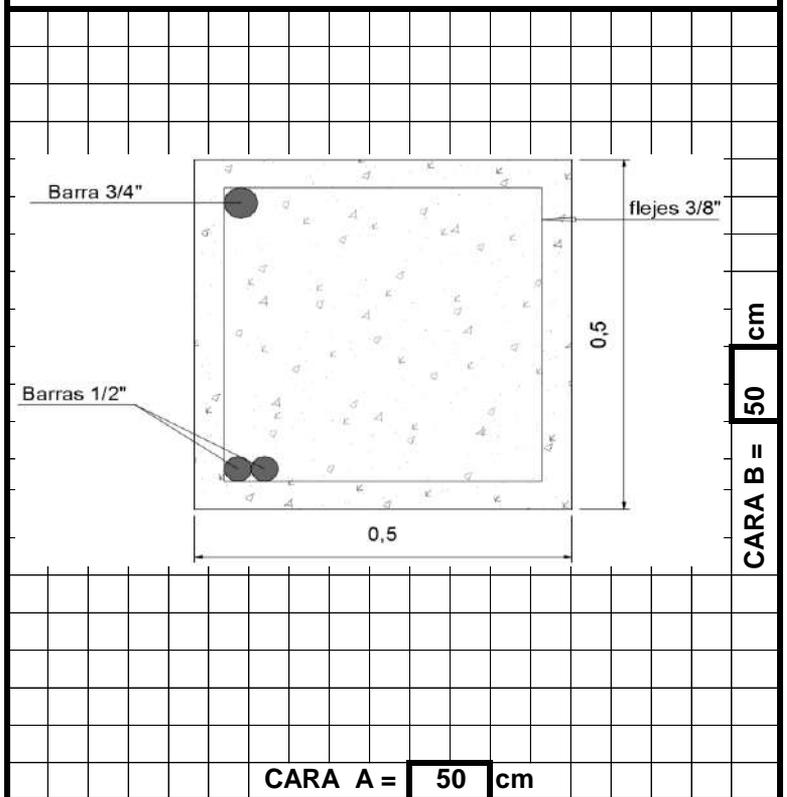
SECCION TRANSVERSAL DEL ELEMENTO

ELEMENTO	VIGA	CODIGO	PALOQUEMAO HOTEL	ALTURA LIBRE	
PISO	1	UBICACIÓN	Q´ (3-4)	FECHA	21 / 1 / 2016

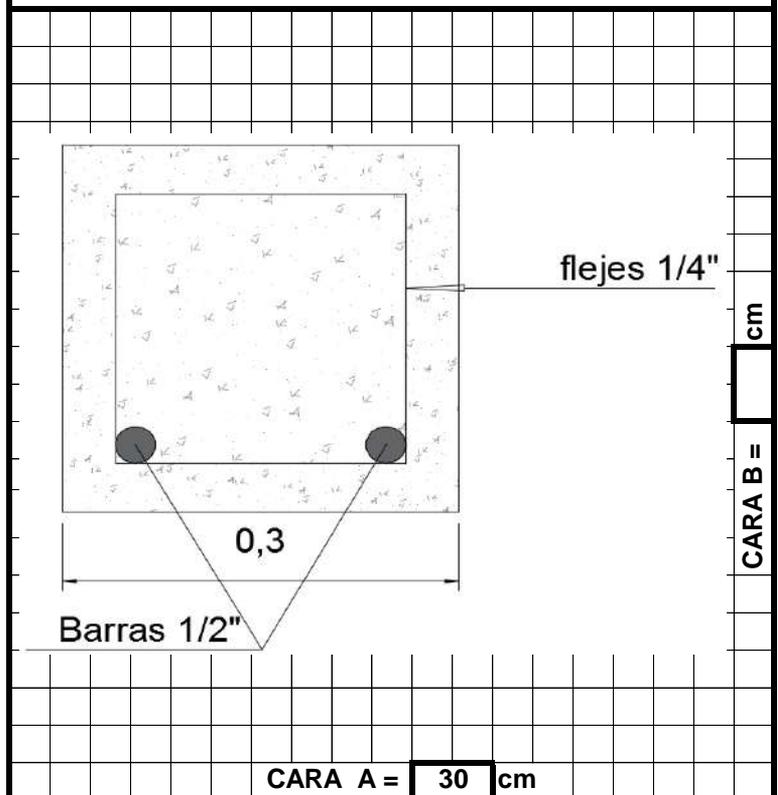
SECCION TRANSVERSAL DEL ELEMENTO

ELEMENTO	VIGA	CODIGO	PALOQUEMAO HOTEL	ALTURA LIBRE			
PISO	3	UBICACIÓN	4 (U-V)	FECHA	22	1	2016

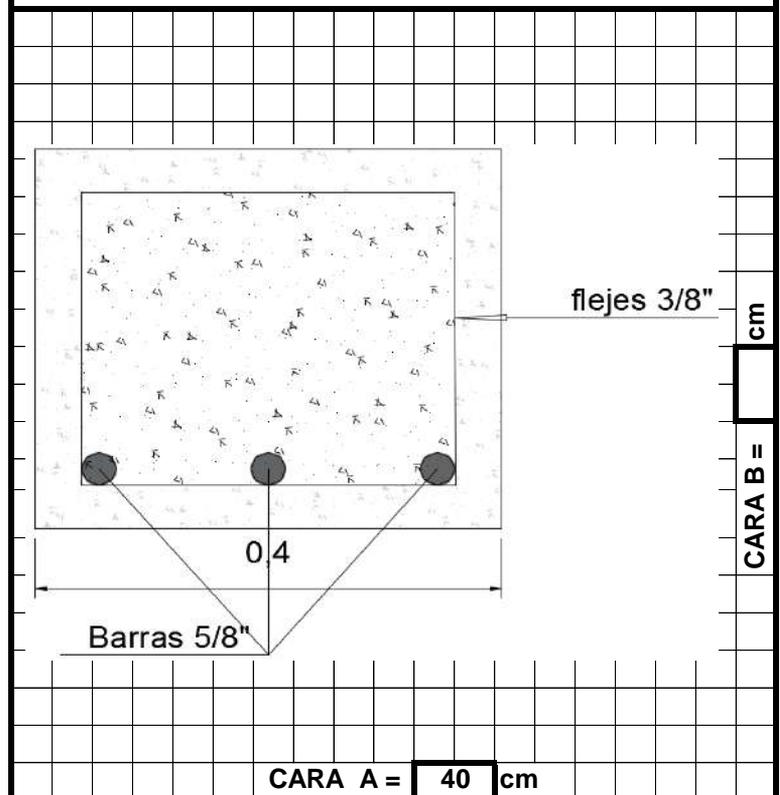
SECCION TRANSVERSAL DEL ELEMENTO

ELEMENTO	VIGA	CODIGO	PALOQUEMAO HOTEL	ALTURA LIBRE	
PISO	3	UBICACIÓN	U (4-3)	FECHA	21 / 1 / 2016

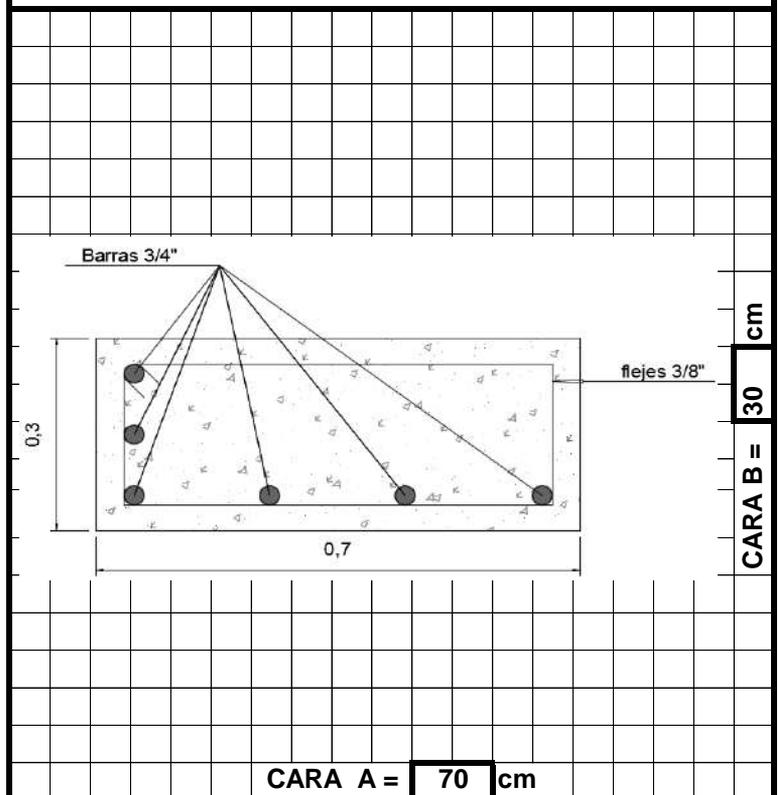
SECCION TRANSVERSAL DEL ELEMENTO

ELEMENTO	COLUMNA	CODIGO	PALOQUEMAO HOTEL	ALTURA LIBRE				
PISO	SOTANO	UBICACIÓN	U-6”	2.56	FECHA	21	1	2016

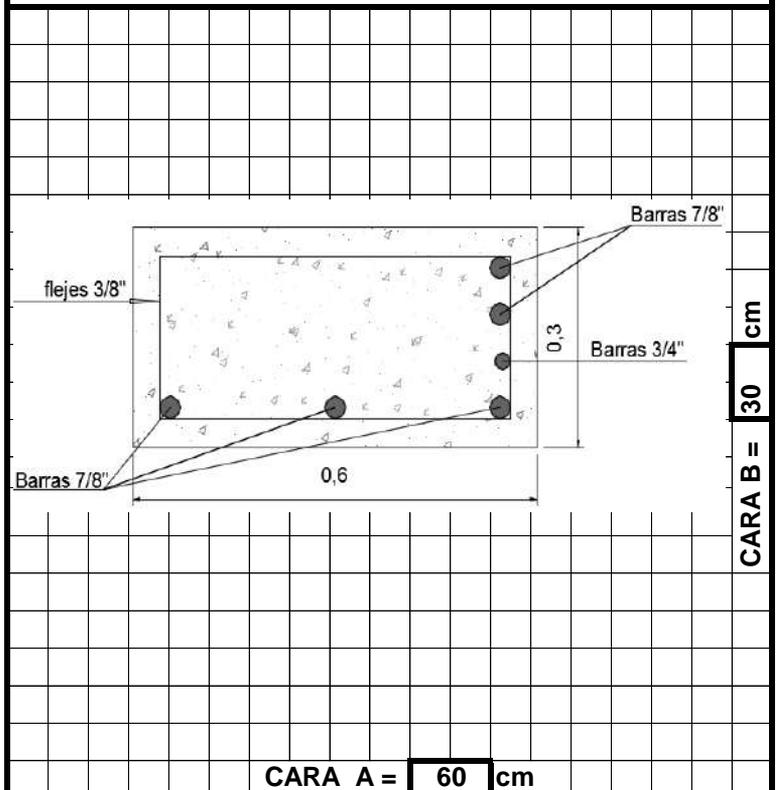
SECCION TRANSVERSAL DEL ELEMENTO

ELEMENTO	COLUMNA	CODIGO	PALOQUEMAO HOTEL	ALTURA LIBRE	FECHA		
PISO	2	UBICACIÓN	U-4	2.90	21	1	2016

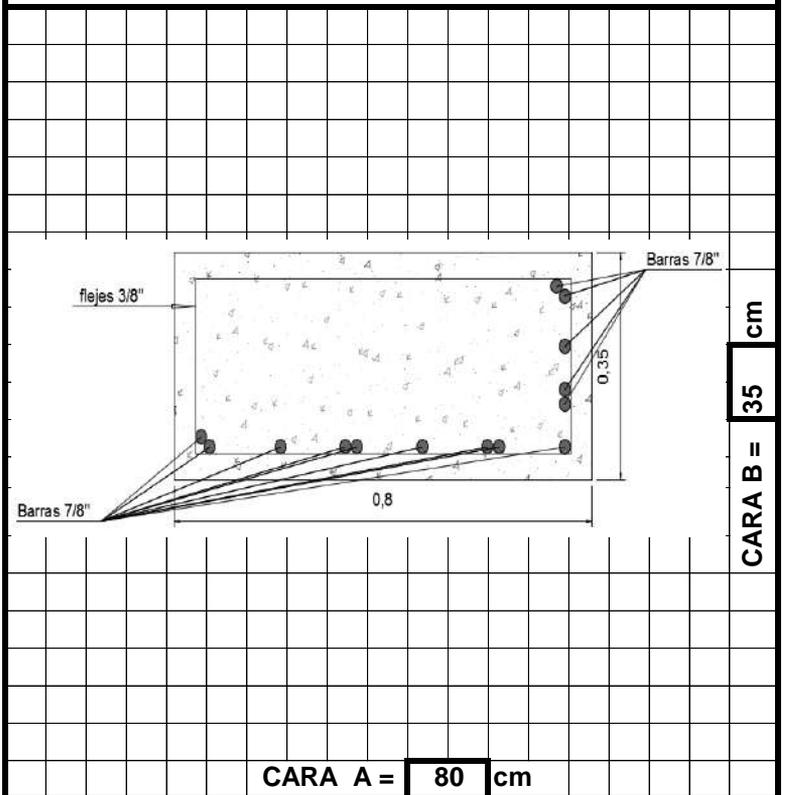
SECCION TRANSVERSAL DEL ELEMENTO

ELEMENTO	COLUMNA	CODIGO	PALOQUEMAO HOTEL	ALTURA LIBRE				
PISO	SOTANO	UBICACIÓN	V-4	2.56	FECHA	21	1	2016

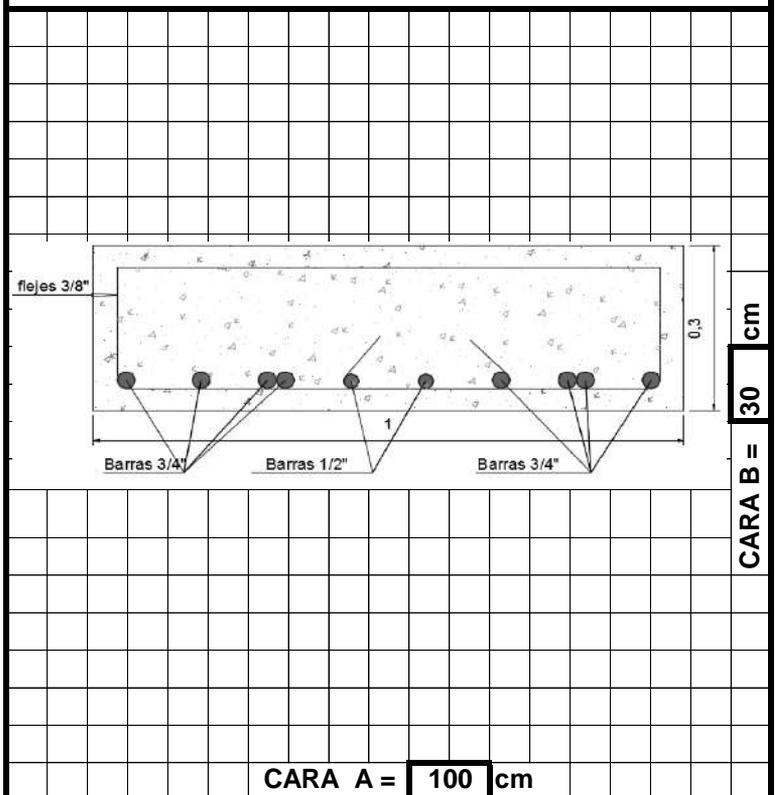
SECCION TRANSVERSAL DEL ELEMENTO

ELEMENTO	COLUMNA	CODIGO	PALOQUEMAO HOTEL	ALTURA LIBRE				
PISO	SOTANO	UBICACIÓN	Q'''-6'''	2.56	FECHA	21	1	2016

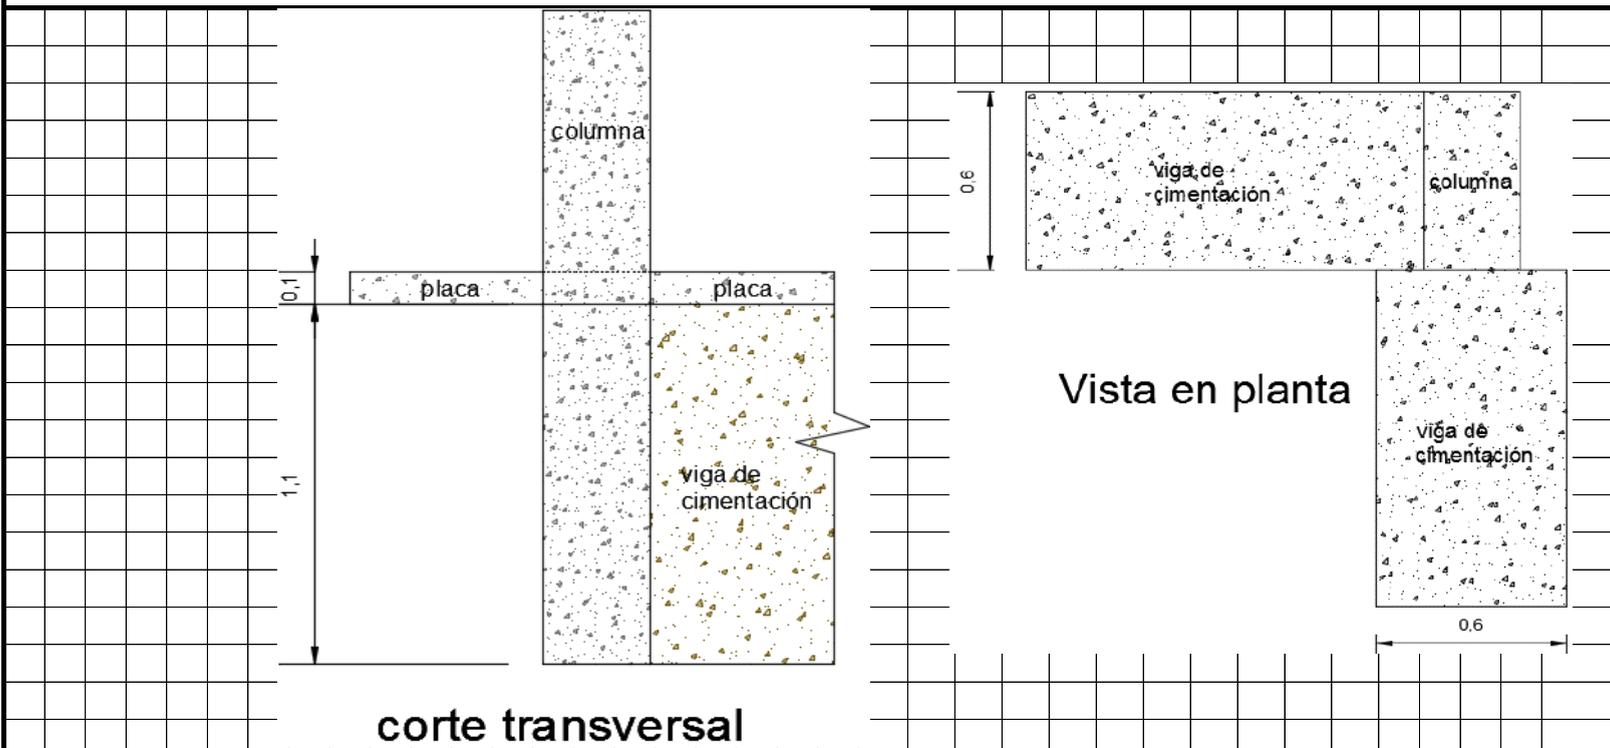
PLANO o ESQUEMA DE LOCALIZACION DE APIQUE

NUMERO APIQUE	<input type="text" value="11"/>
UBICACIÓN EJE	<input type="text" value="V-4"/>
COTA INICIO APIQUE	+ <input type="text" value="0.00"/> m
COTA FIN DE APIQUE	- <input type="text" value="1.20"/> m
TOTAL PROFUNDIDAD	<input type="text" value="1.20"/> m
TIPO DE CIMENTACION ENCONTRADA	
OBSERVACIONES	Los cajones de la placa de cimentación son de 2mX 1m
VISTO BUENO INTERVENTORIA

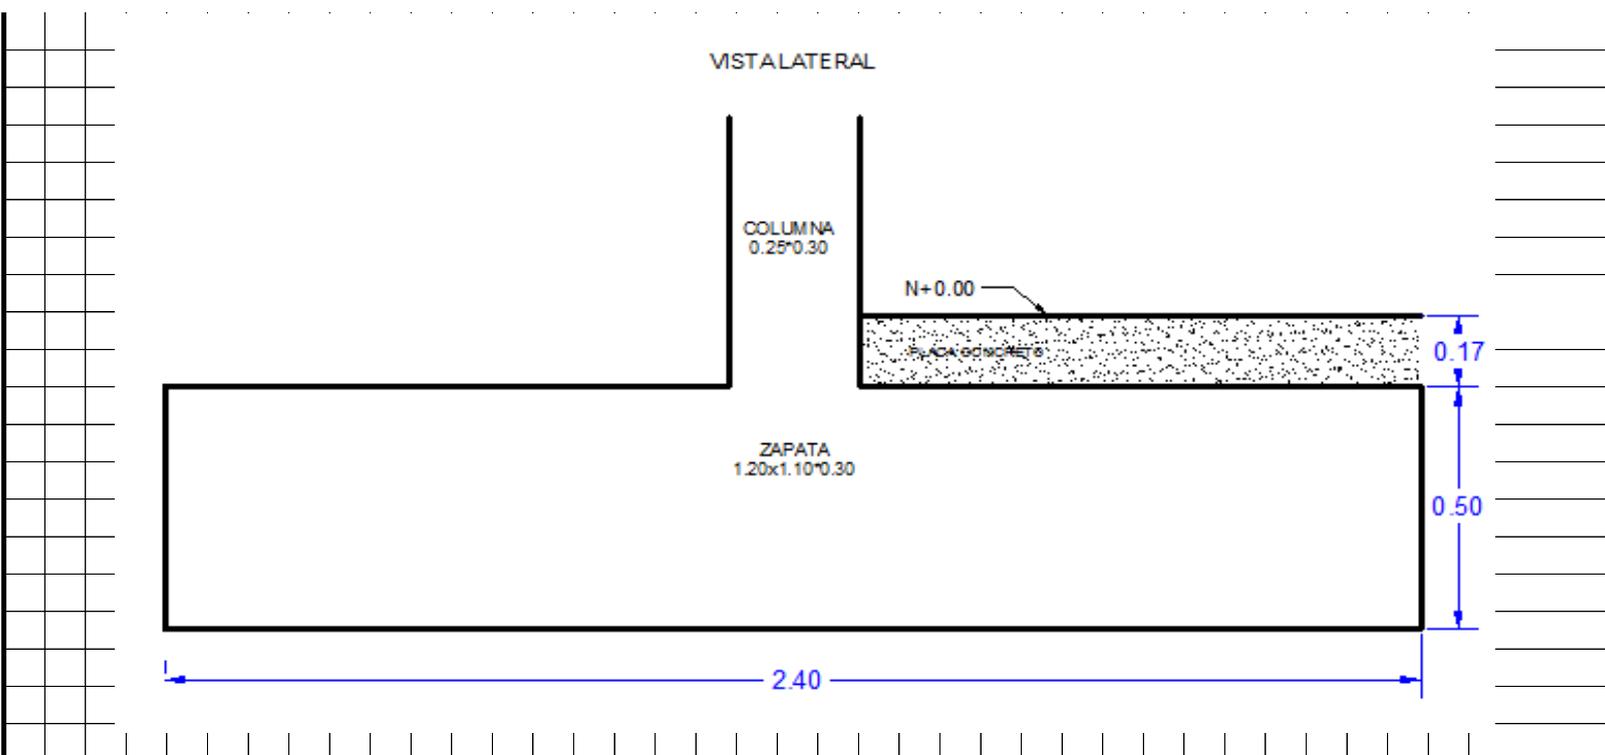
PLANO o ESQUEMA DE LOCALIZACION DE APIQUE

OBSERVACIONES Los cajones de la placa de cimentación son de 2mX 1m
