<p>DIAGNÓSTICO ESTRUCTURAL VULNERABILIDAD</p>

<p>Técnicas Colombianas de Ingeniería S.A.S.</p>	<p align="center">Contrato No. 937 de 2015</p> <p>Contratar los estudios de vulnerabilidad sísmica y los diseños de reforzamiento estructural de los elementos estructurales y no estructurales, con fundamento en el reglamento colombiana de diseño y construcción sísmo resistente NSR-10 de edificaciones del SENA – fase 3, localizadas en la ciudad de Bogotá D.C., ubicado en zona de amenaza sísmica intermedia, en los grupos 1,2,3,y 4”.</p>
--	---	---

13.14 EXPLORACION ESTRUCTURAL

ESTRUCTURA 1 Y 2 CENIGRAF

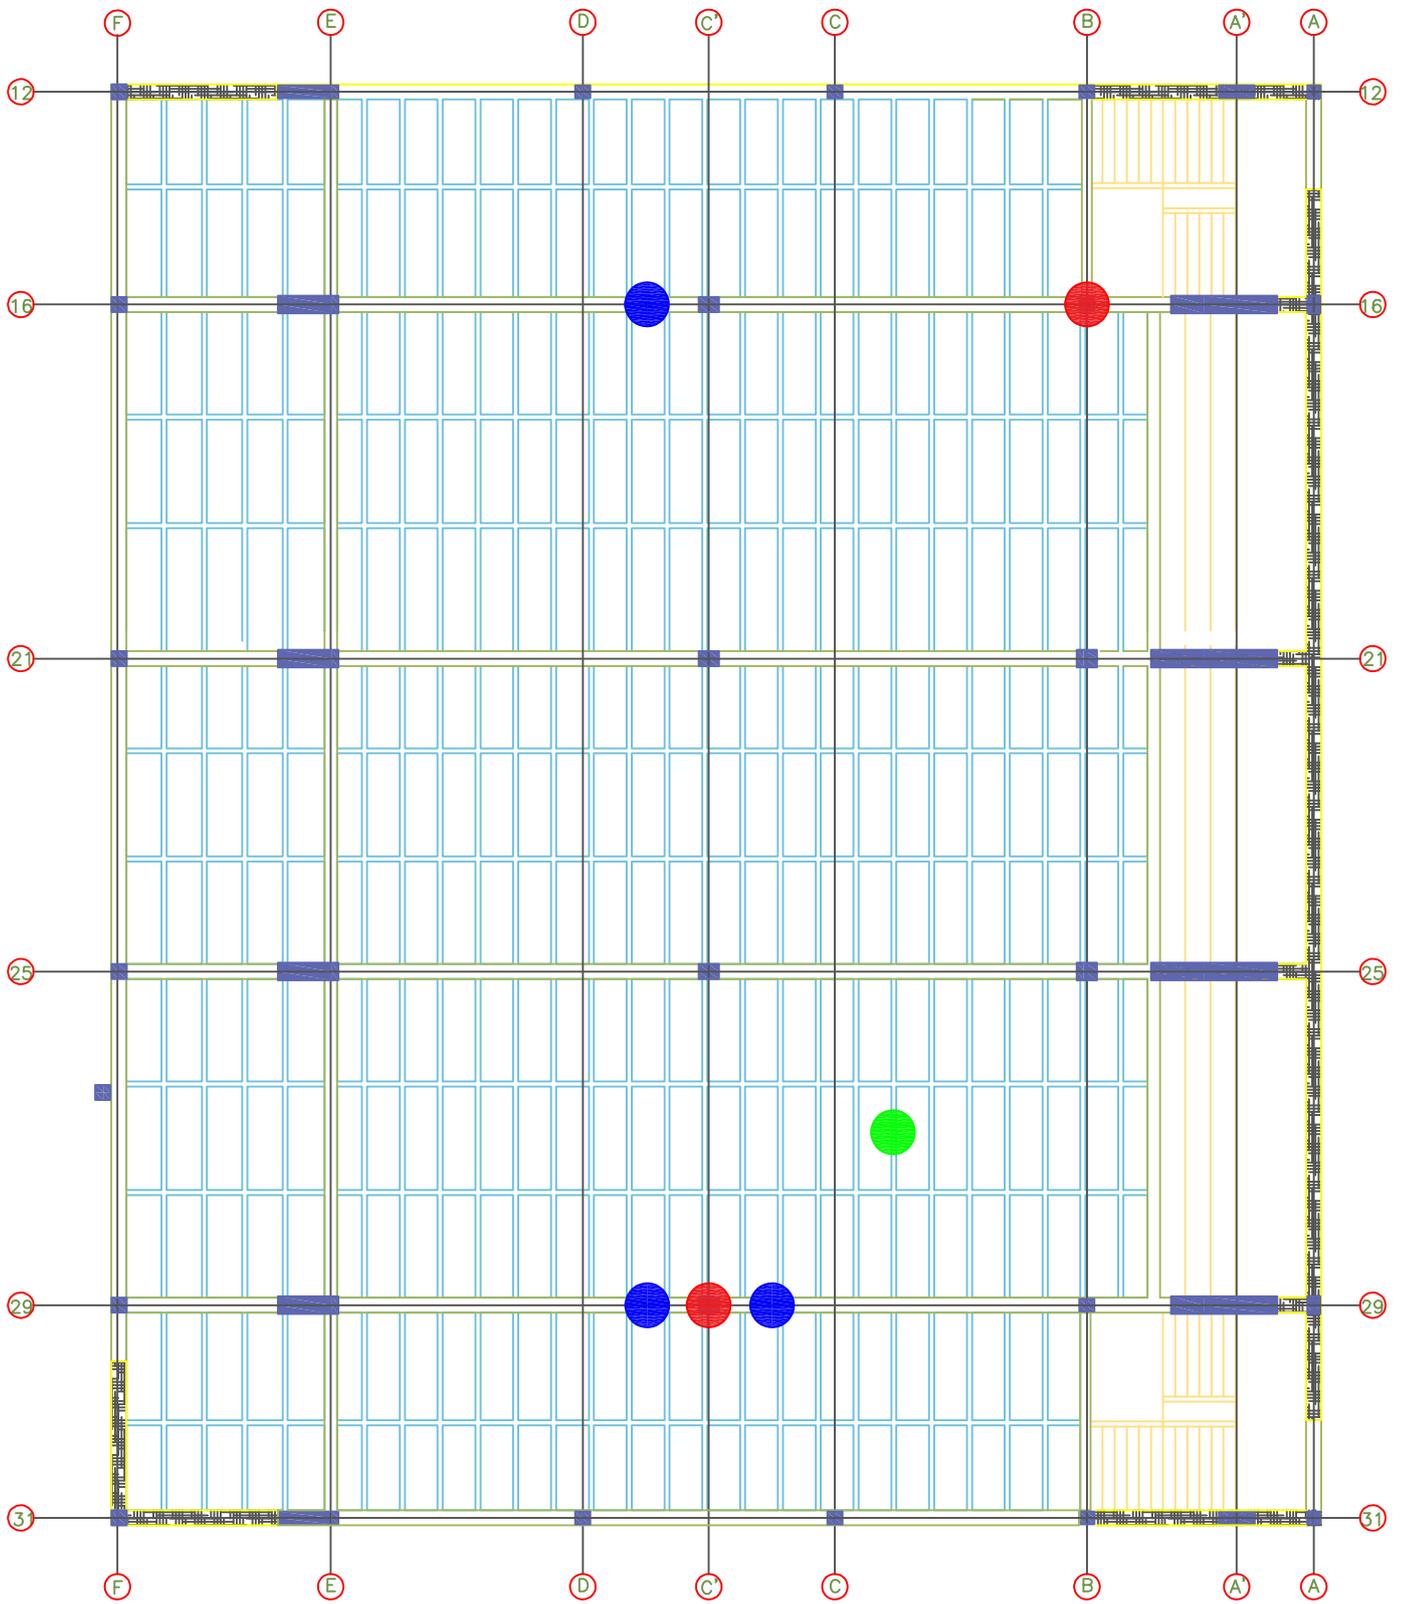
PLANTA ESTRUCTURAL
PISO 1 N-0.68

- COLUMNA EXPLORADA
- VIGA EXPLORADA
- PLACA EXPLORADA
- DADO EXPLORADO

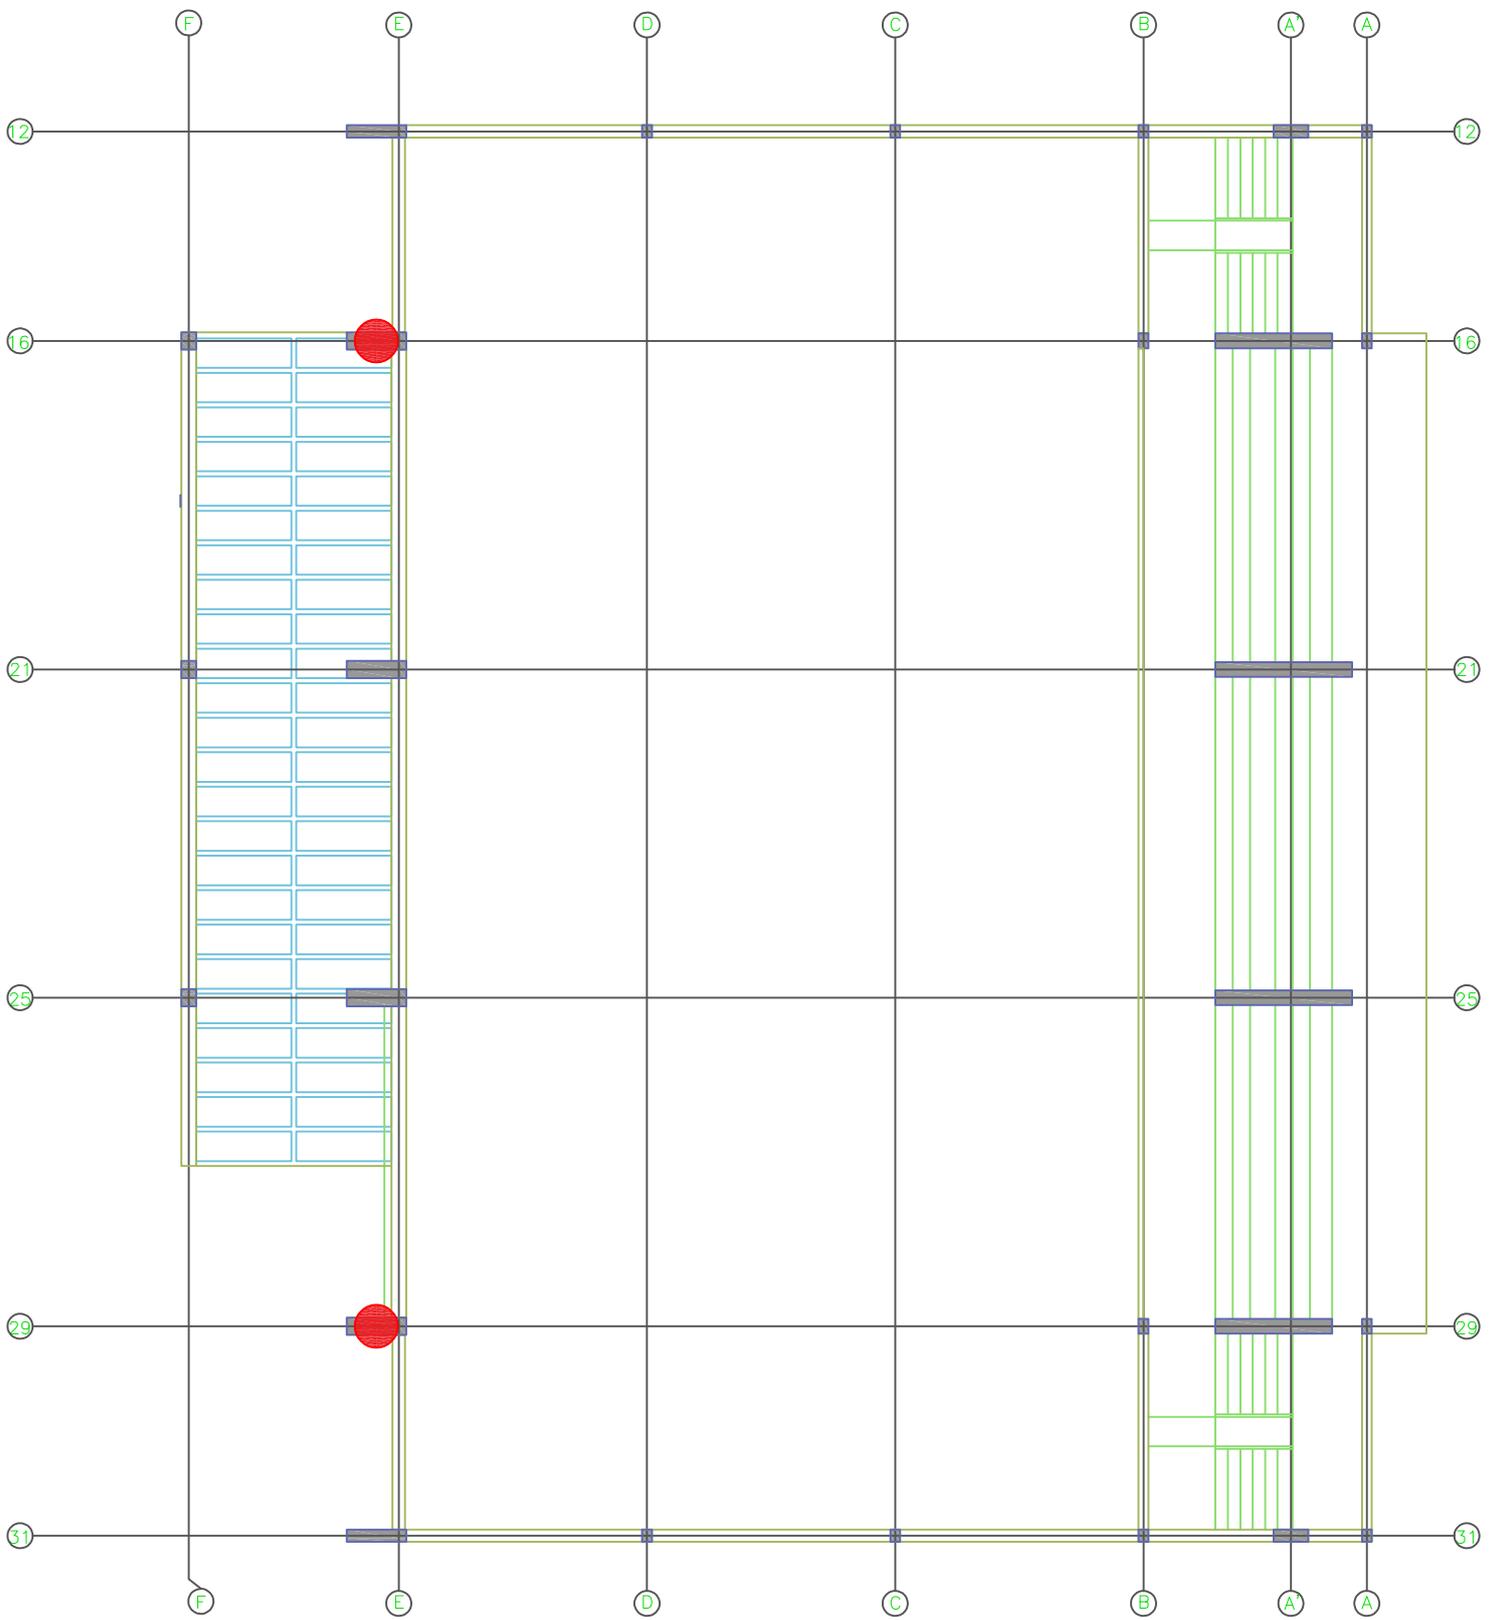
PLANTA ESTRUCTURAL
PISO 2 N+2.17

- COLUMNA EXPLORADA
- VIGA EXPLORADA
- PLACA EXPLORADA
- DADO EXPLORADO

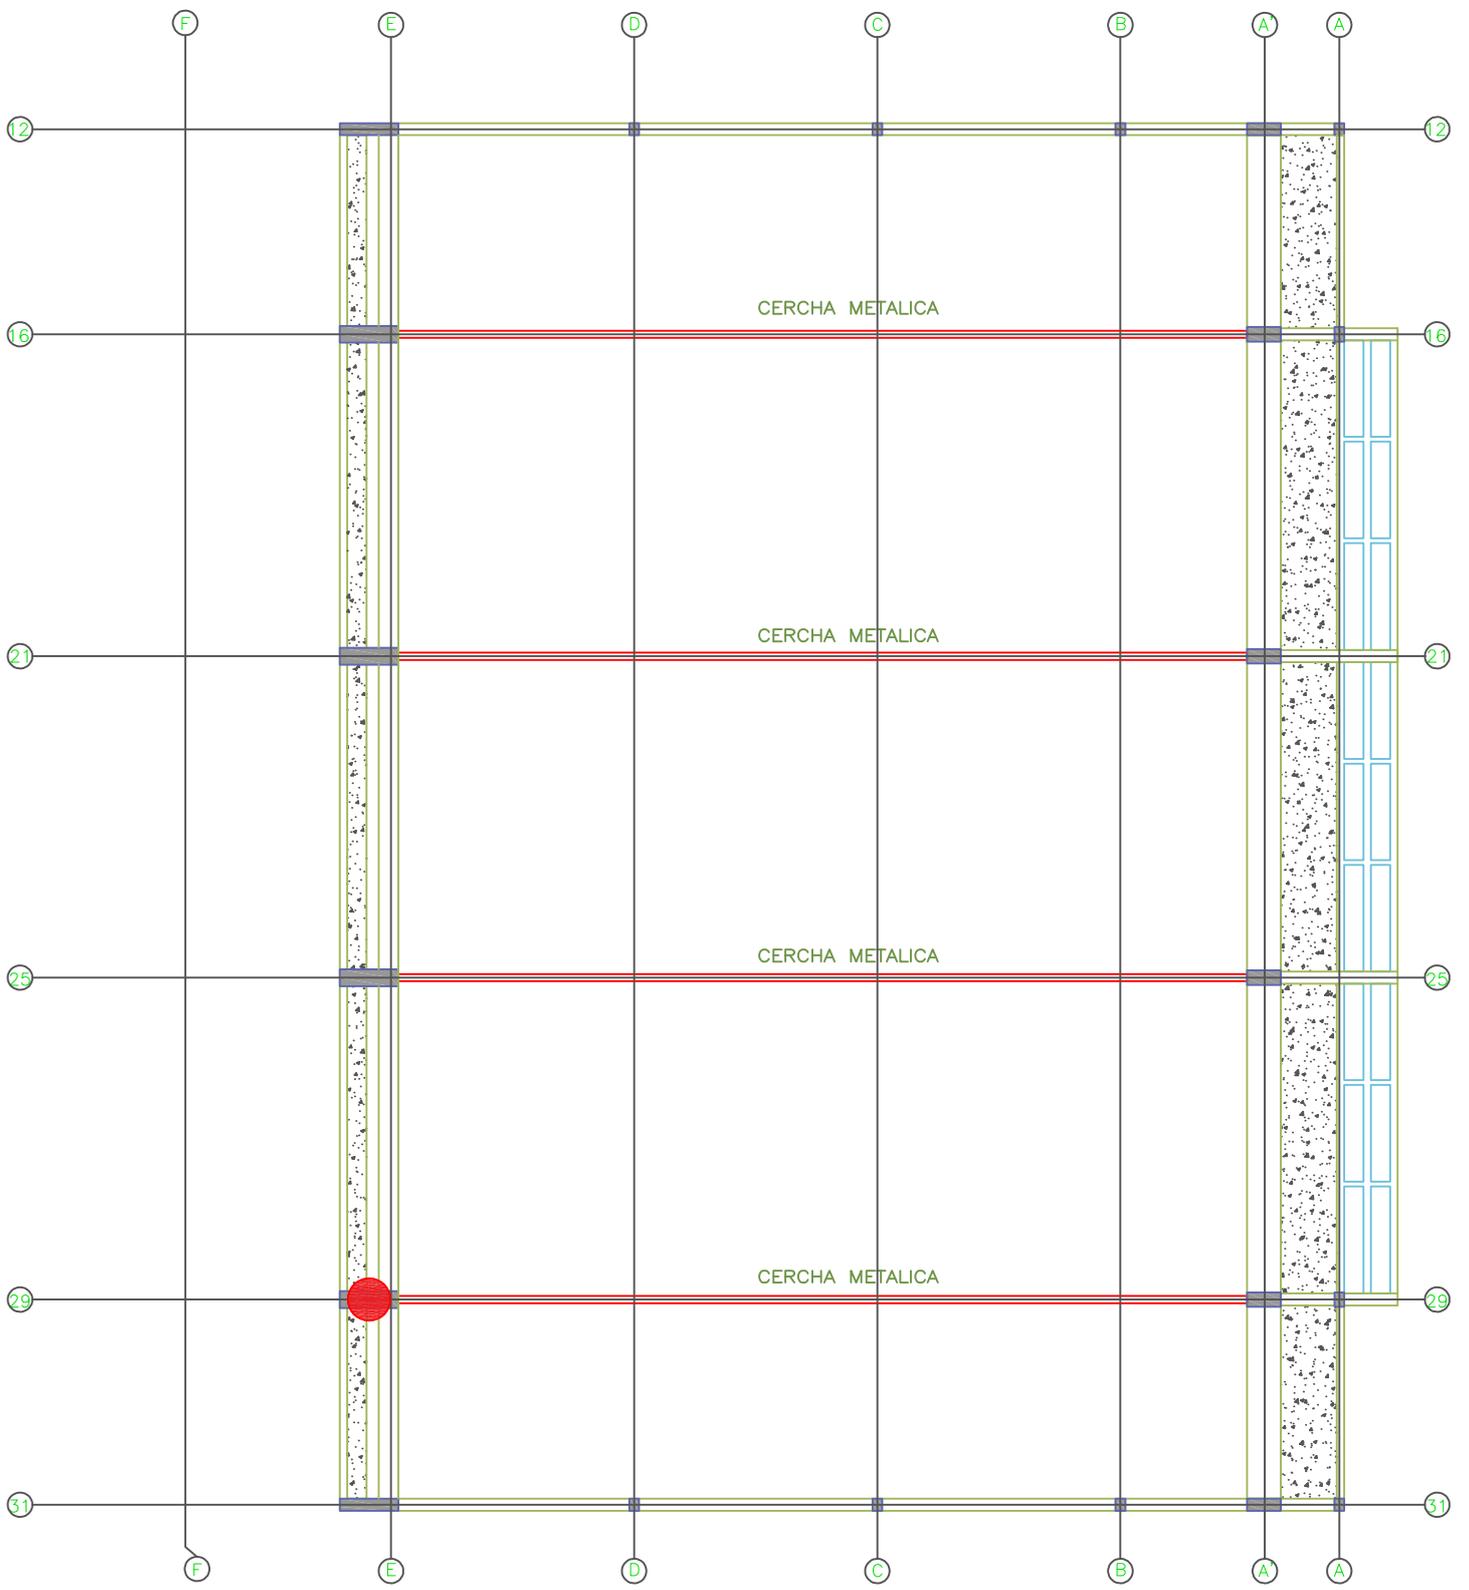
PLANTA ESTRUCTURAL
PISO 3 N+5.27

- COLUMNA EXPLORADA
- VIGA EXPLORADA
- PLACA EXPLORADA
- DADO EXPLORADO

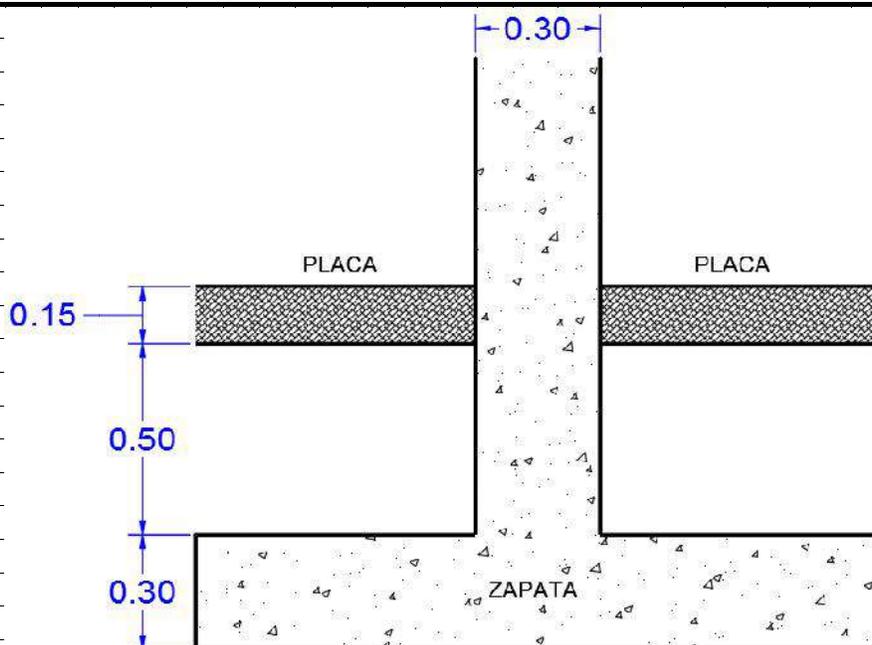
PLANO o ESQUEMA DE LOCALIZACION DE APIQUE

LOCALIZACION SEDE: SENA PALOQUEMAO FECHA 2016 01 25
 NOMBRE O No DE ESTRUCTURA: PALOQUEMAO # 6 COLISEO

NUMERO APIQUE
 UBICACIÓN EJE
 COTA INICIO APIQUE + m
 COTA FIN DE APIQUE - m
 TOTAL PROFUNDIDAD m
