## INFORME PRELIMINAR ESTUDIO DE SUELOS

BUGA - 9124

CONTRATAR LOS ESTUDIOS DE VULNERABILIDAD SÍSMICA Y LOS DISEÑOS DE REFORZAMIENTO ESTRUCTURAL DE LOS ELEMENTOS ESTRUCTURALES Y NO ESTRUCTURALES, CON FUNDAMENTO EN EL REGLAMENTO COLOMBIANO DE DISEÑO Y CONSTRUCCIÓN SISMO RESISTENTE NSR-10 DE EDIFICACIONES DEL SENA A NIVEL NACIONAL, UBICADAS EN ZONAS DE AMENAZA SÍSMISCA ALTA E INTERMEDIA.

Tenemos el gusto de entregarle el estudio de suelos preliminar para las diferentes estructuras del **CENTRO AGROPECUARIO DE BUGA – HACIENDA LA JULIA CAISA (código 9124)**, ubicado en el Municipio de Buga (Valle del Cauca).

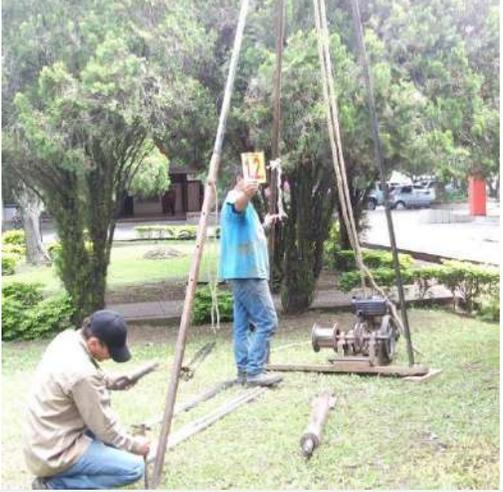
FOTOGRAFÍA	DESCRIPCIÓN
<p data-bbox="370 1402 391 1434">1</p>

<p data-bbox="1036 1367 1227 1465">Instalación del equipo de perforación</p>

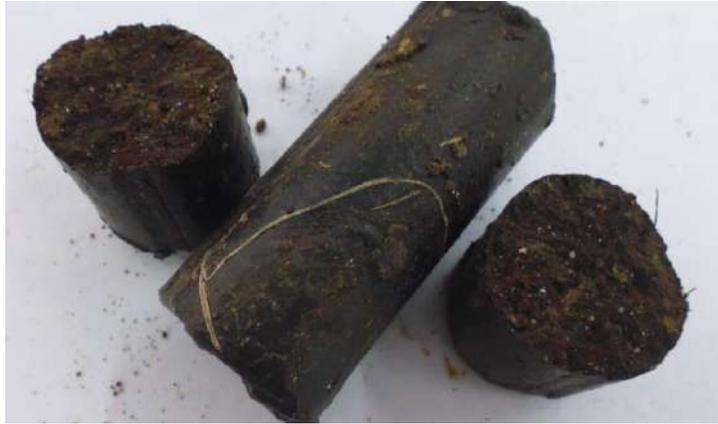
a) 0.0 – 0.50/2.30 m.

Capa vegetal, arcilla limosa carmelita oscura de consistencia firme a muy dura con raíces y/o relleno conformado por arcilla, limo y gravas. El ensayo de penetración estándar arrojó valores de N entre 5 y 49 golpes/pie. El mayor espesor de relleno se detectó en el sondeo No. 4 con 2.30m de espesor.

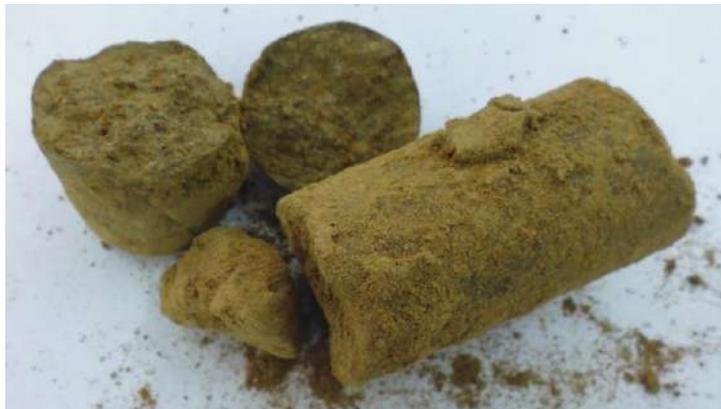
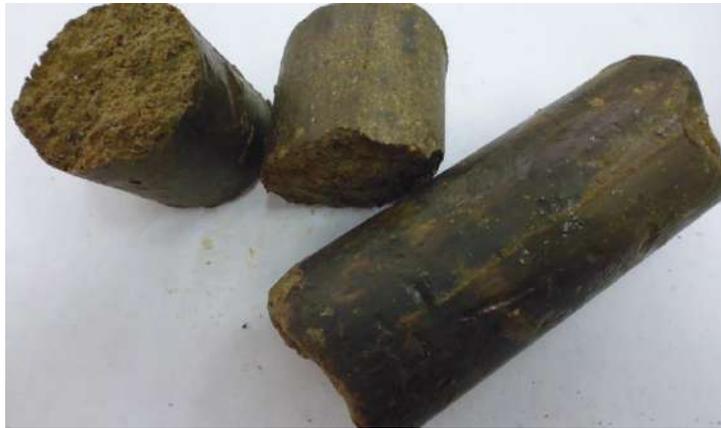
b) 0.50/2.30 – 1.20/6.50 m.

Limo arenoso carmelito y/o amarillo verdoso de consistencia dura a muy dura, con vetas de color gris y algunos trazos rojos. El ensayo de penetración estándar arrojó valores de N entre 15 y 63 golpes/pie. En los sondeos No. 8, 9 y 11 no se encontró este estrato.

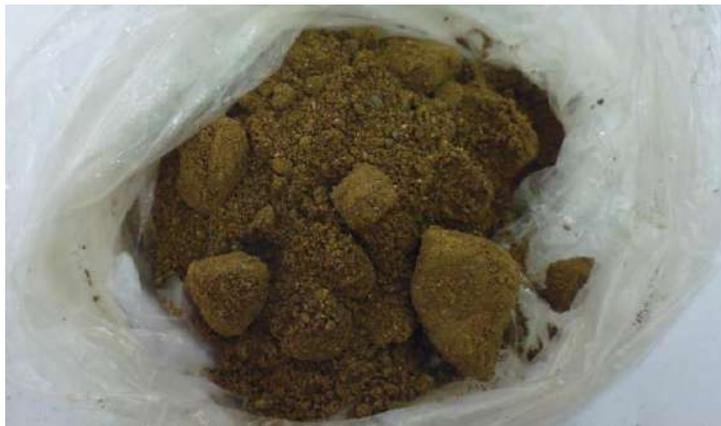
c) 1.20/6.50 – 8.00 m.

Arena limosa carmelita y/o amarilla con gravas de densidad compacta a muy compacta, con pintas negras y con algunas intercalaciones de limo arenoso. El ensayo de penetración estándar arrojó valores de N entre 26 y 115 golpes/pie. En los sondeos No. 1, 3 y 16 se encontró un estrato de grava limo arenosa amarilla.
