"Revisión, ajuste y actualización de estudios y diseños entregados por el SENA, y elaboración de estudios y diseños complementarios para el reforzamiento estructural y rehabilitación de áreas del grupo 1: conformado por el centro de diseño y metrología -Complejo Paleoquemao - Torre oriental ubicado en Bogotá DC, Centro Agropecuario bloque 4 ubicado en Popayán y Centro de Industrias y Servicios bloque 8 ubicado en Villavicencio.

CENTRO DE INDUSTRIAS Y SERVICIOS BLOQUE 8- VILLAVICENCIO.

MEMORIA DESCRIPTIVA PROYECTO BLOQUE 08 SEDE SENA VILLAVICENCIO

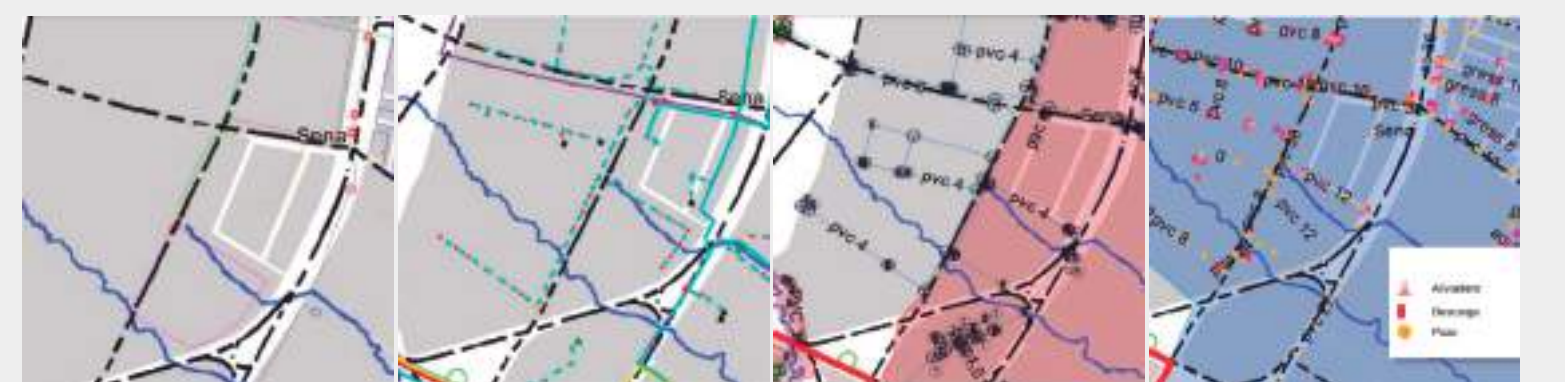
SERVICIOS PÚBLICOS:

- RED DE GAS
- RED ELECTRICA
- RED ACUEDCTO
- RED ALCANTARILLADO

La dirección regional Centro de Industria y Servicios del Meta - cuenta con redes de energía eléctrica, acueducto, alcantarillado, gas, recolección de basuras y líneas telefónicas.

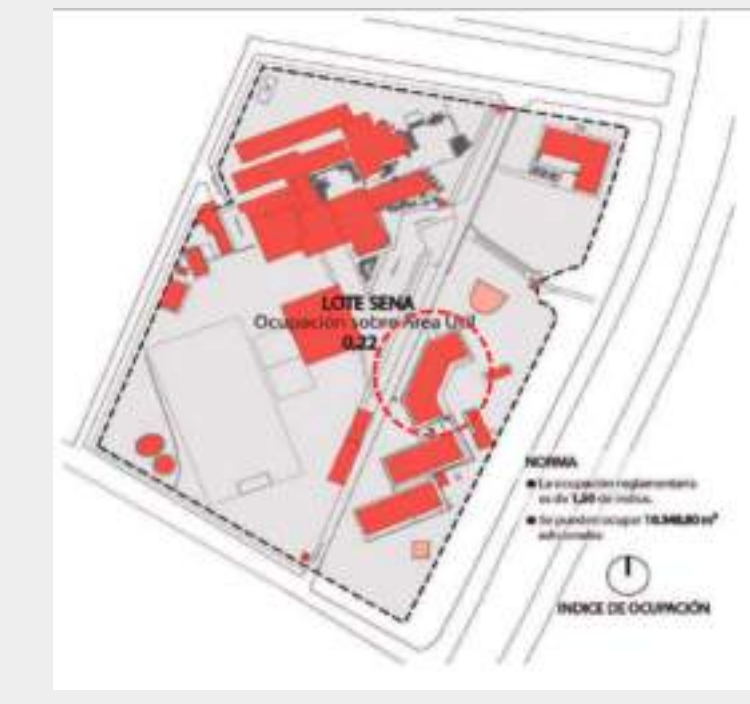
INDICE DE OCUPACIÓN:

El área de terreno que se va a tomar para el diagnóstico normativo será el área útil del globo total de terreno, siendo este de 36.646,49 m2, que corresponde a la registrada en el plano topográfico y el área construida es de 10.448,76 m2, que es la proporcionada por el levantamiento arquitectónico realizado por la Universidad Distrital.

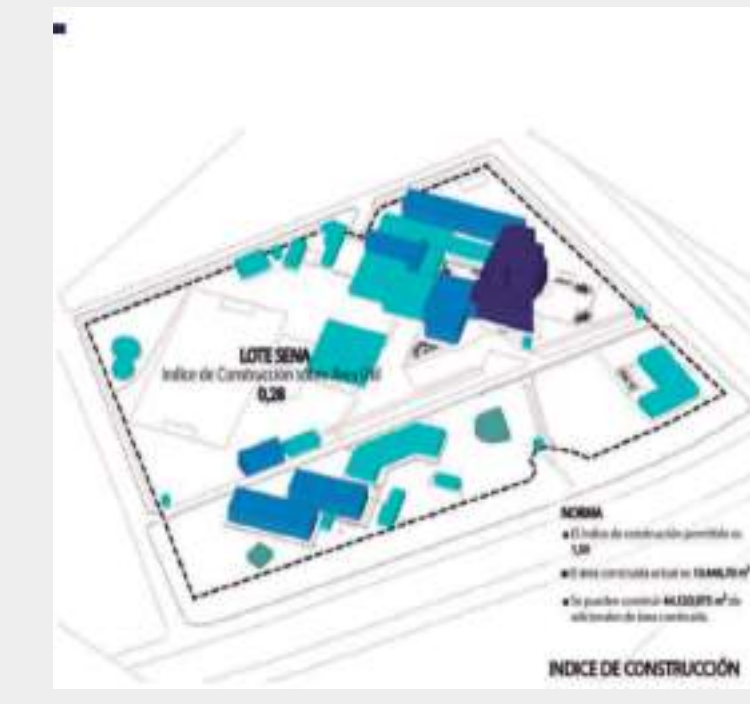
INDICE DE CONSTRUCCIÓN:

El índice de construcción permitido es 1,50, el área construida actualmente es de 10.448,76 m2 cumpliendo efectivamente con la normativa vigente.

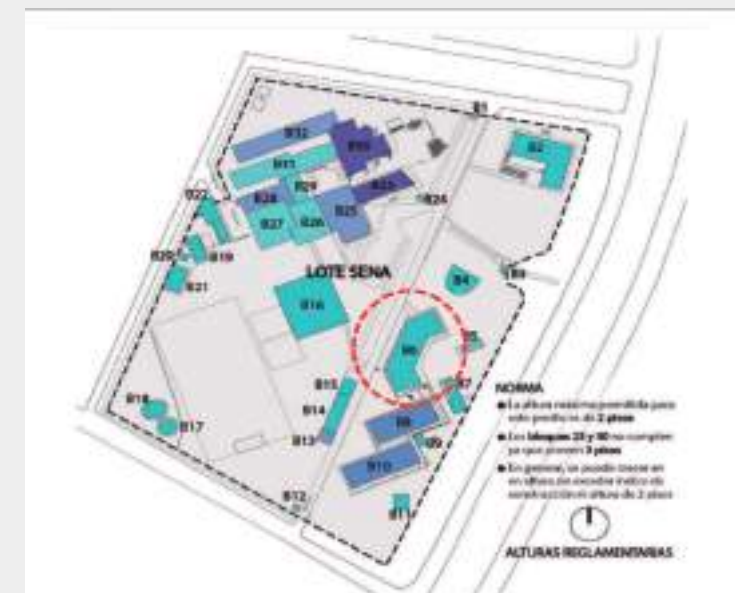
ALTURAS DESARROLLADAS:

La altura máxima permitida para este predio es de 2 pisos, los bloques 23 y 30 no cumplen ya que estos poseen 3 pisos.

En general se puede cercar en altura sin exceder el índice de construcción ni altura de 2 pisos.

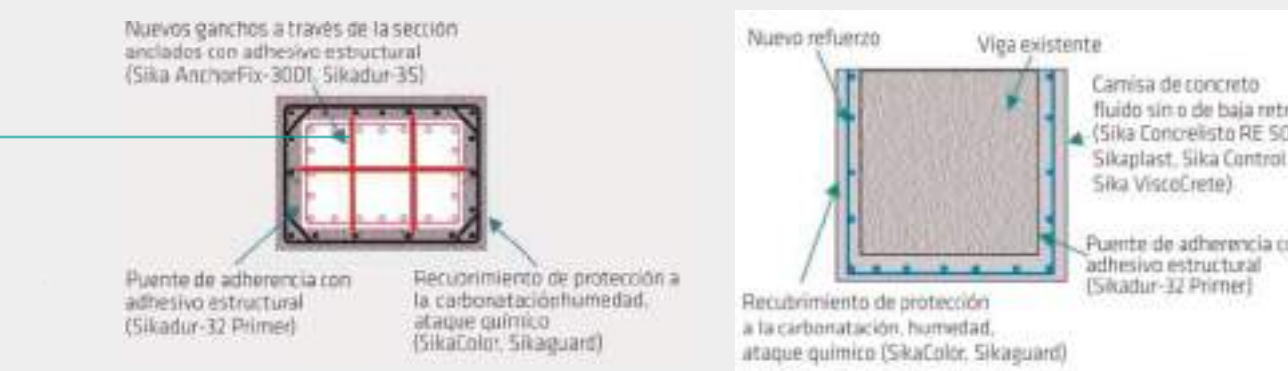
Encamisado de columnas y vigas en concreto reforzado.
