CONSULTORÍA DE DIAGNÓSTICO Y EVALUACIÓN INTEGRAL PARA LA  
REFORMULACION DE LA PUESTA EN MARCHA  
DEL ACUEDUCTO REGIONAL LA MESA-ANAPOIMA-FASE 5

CONTENIDO: CAMARA DE QUIEBRE DE PRESION 3  
REFUERZO PLANTA Y CORTES

PLANO ESTRUTURAL

7  
DE  
13

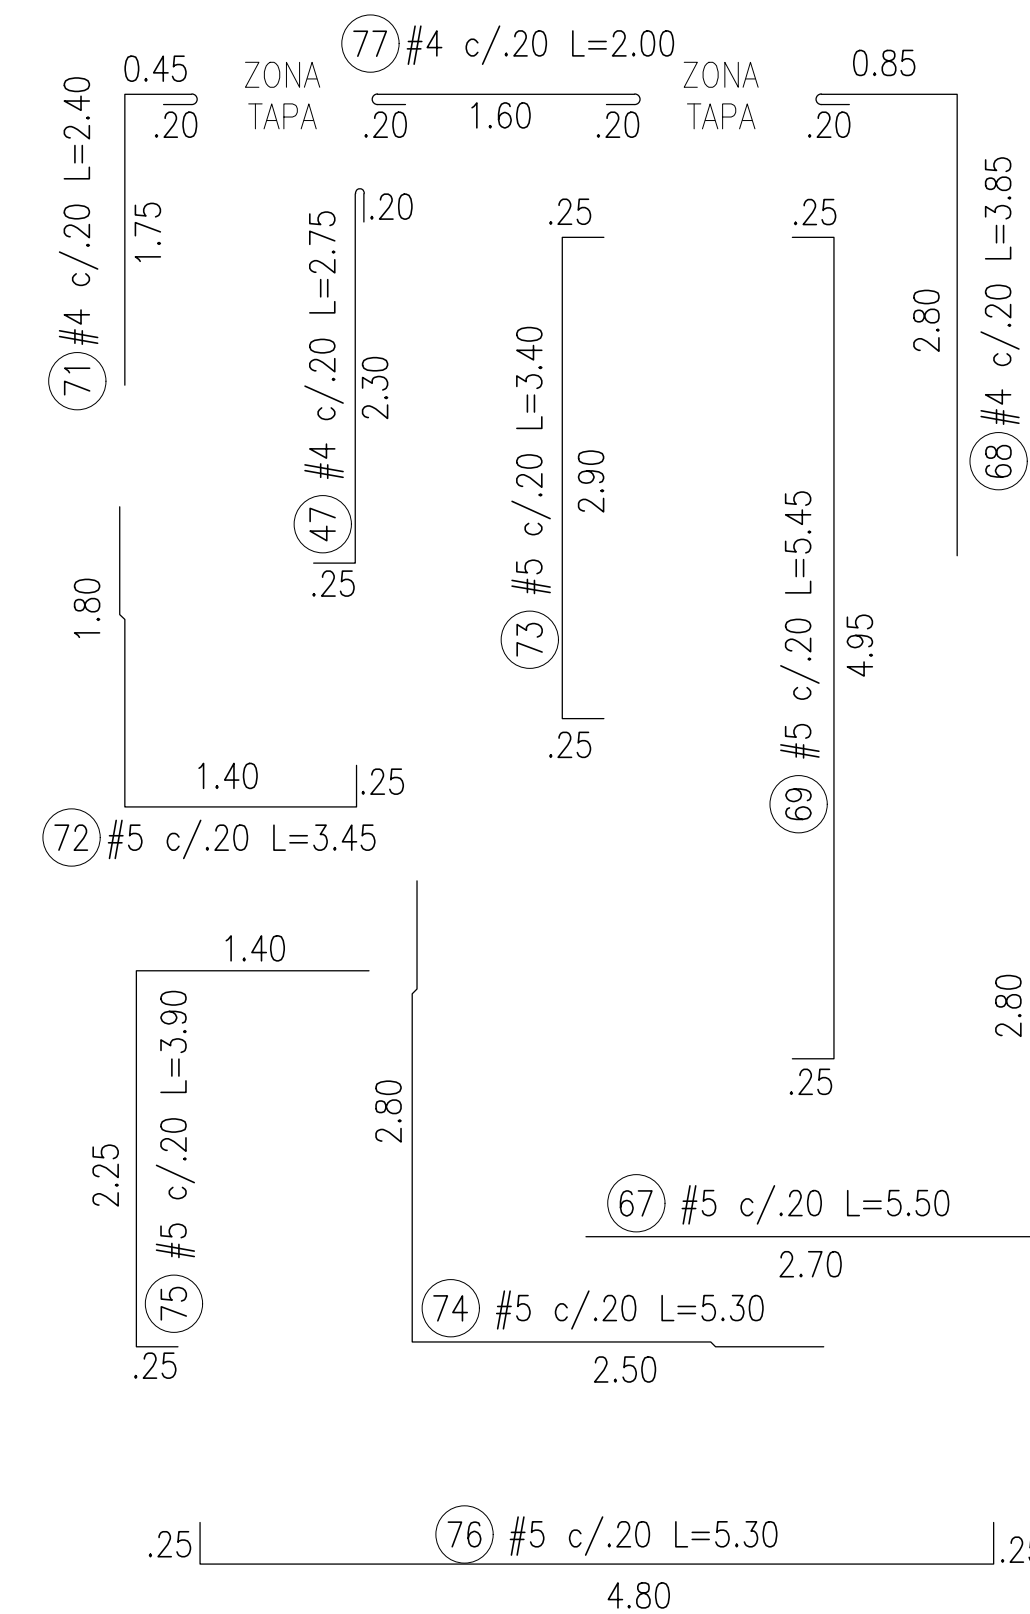
REFUERZO CORTE C-C  
ESCALA 1:50

REFUERZO CORTE D-D  
ESCALA 1:50

REFUERZO CORTE E-E  
ESCALA 1:50

REFUERZO CORTE F-F  
ESCALA 1:50

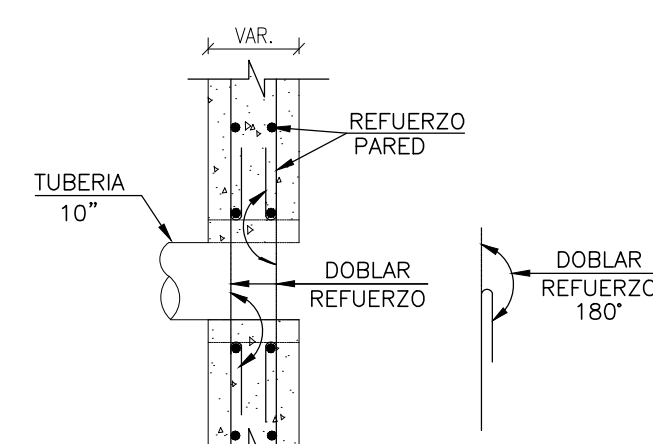
REFUERZO ADICIONAL  
HUECO TUBERIA  
ESCALA 1:25

HUECO TUBERIA  
ALZADO O PLANTA  
ESCALA 1:25

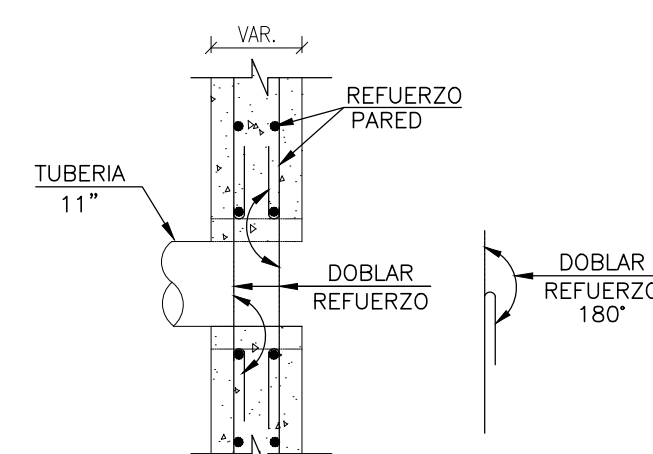
REFUERZO ADICIONAL  
HUECO TUBERIA  
ESCALA 1:25

HUECO TUBERIA  
ALZADO O PLANTA  
ESCALA 1:25
