ASUNTO: **ESTUDIO PREVIO PARA LA CONTRATACIÓN DE LA EJECUCIÓN CONDICIONAL EN FASES DEL PROYECTO “DIAGNÓSTICO Y HABILITACIÓN LINEA DE CONEXIÓN DE 27” DE LA PTAP ESCALERETE AL SECTOR DE CORDOBA DEL DISTRITO DE BUENAVENTURA”**

1.1.1. DIAGNOSTICO ESTADO ACTUAL DE LA LINEA DE CONDUCCION DE 27”

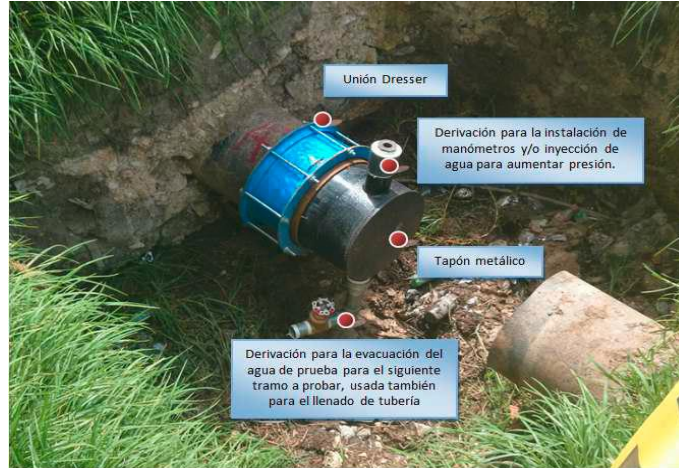
Para la ejecución de la prueba hidráulica, se requieren tapones que permitan almacenar el agua y soportar las presiones de acuerdo con cada prueba, además de facilitar la instalación de instrumentos de medición de presión. Igualmente se instalan con los elementos que permitan trasladar el agua de cada prueba de un segmento a otro como pueden ser mangueras (ver Figura 47).

Figura 47. Esquema típico de Tapón de Prueba Hidráulica

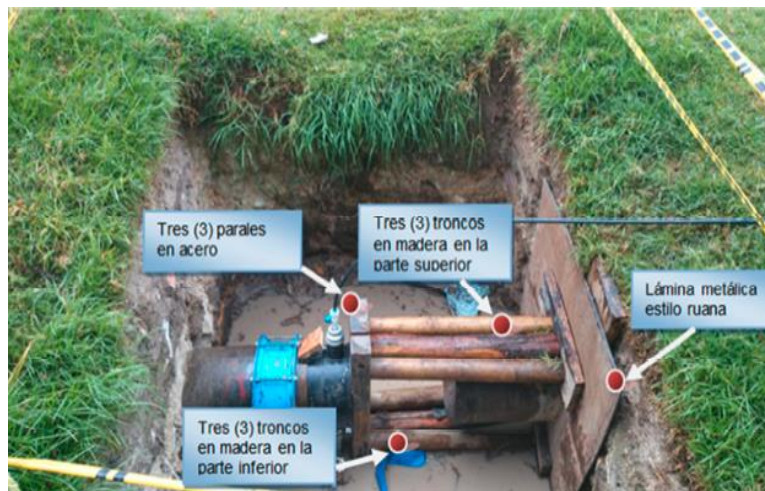
Los tapones ubicados en el segmento a evaluar requieren la presencia de anclajes. Ya que dichos elementos llegan a soportar presiones las presiones de la prueba, se requiere una estructura que soporte tales esfuerzos, este anclaje deberá ser determinado por el CONTRATISTA DE EJECUCIÓN DEL PROYECTO (ver Figura 48).

Figura 48. Ejemplo de anclaje temporal para Prueba CCP.
