**MEJORAMIENTOS DE SEDES EDUCATIVAS DEL DEPARTAMENTOS DE LA GUAJIRA**

**FICHA DE VIABILIZACIÓN**

INSTITUCIÓN EDUCATIVA	<b>INSTITUCION EDUCATIVA INDIGENA No.1 - SEDE LIMONCITO</b>	FECHA VISITA:	16 de junio de 2021
MUNICIPIO /DPTO.)	Municipio: Maicao, Comunidad: Limoncito, Departamento: La Guajira

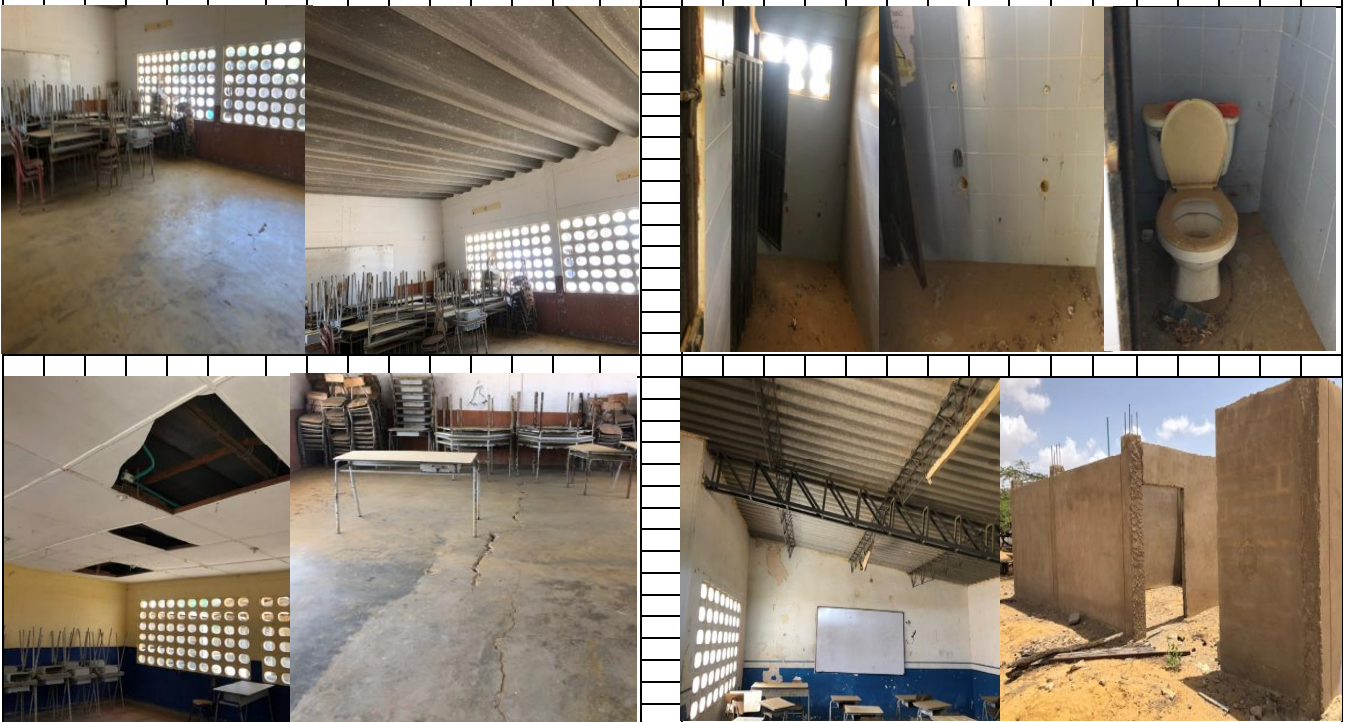
**9. REGISTRO FOTOGRÁFICO**

**Aula de clases:** La sede cuenta con 11 aulas de clases, su estado es regular, en general se requiere la reposición de tejas y laminas para el cielo raso, instalación de pisos 5 aulas, pinturas interiores y exteriores, el bloque de aulas más antiguo posee fallas estructurales, éste será demolido por parte de la Institución, por donación de recursos la institución inició la construcción de un aula de clases para el grado de preescolar, pero a este salón de clases le hace falta la estructura de la cubierta, el tejado, pañete, pinturas, pisos, puerta y ventanas.

**Cocina/Comedor:** Su estado es bueno, solo necesitaría pintura interna y externa.

**Batería sanitaria:** Se necesita realizar reposición de la poza escéptica, puesto que la actual ha colapsado, asimismo la adecuación de las baterías, reposición de baterías sanitarias, orinales, lavamanos y puertas.

Los corredores del aula, el comedor y la batería sanitaria cuenta con el piso fracturado y desprendido.

Se requiere la instalación de un tanque elevado para el almacenamiento de agua para la suministrar la batería sanitaria, se necesita una alberca para la provisión del agua que provee el carro tanque cada mes.
