1. INFORMACIÓN GENERAL

INSTITUCIÓN EDUCATIVA	INSTITUCION EDUCATIVA INDIGENA No.4 - SEDE JEPEIN	FECHA VISITA:	16 de junio de 2021
MUNICIPIO /DPTO.)	Municipio: Maicao, Comunidad: Jepein, Departamento: La Guajira

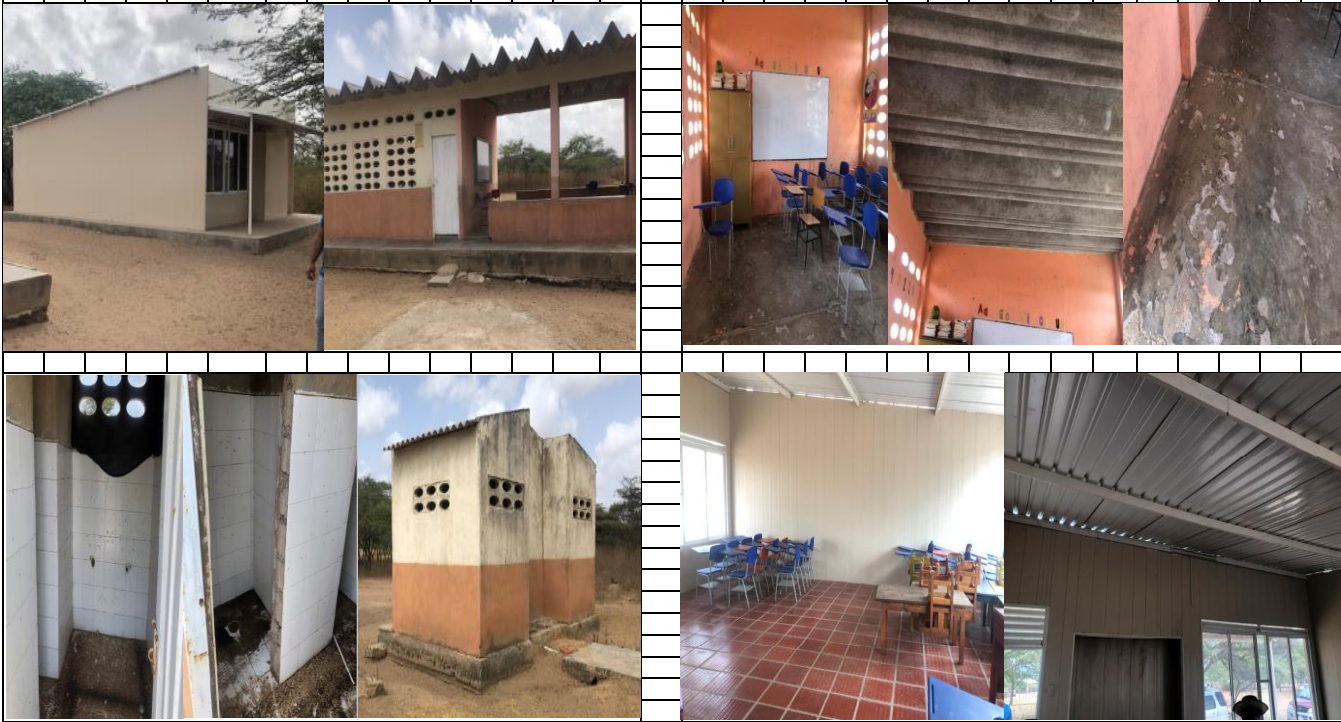
9. REGISTRO FOTOGRÁFICO

Aula de clases: En el aula de clases más antigua debe ser mejorada, puesto que se requiere intervenir el piso y la cubierta, pintura interior y exterior, reposición de la puerta.
Cocina/Comedor: Este espacio también es utilizado como salón de clases, se requiere intervenir el piso y la cubierta, pintura interior y exterior.
Batería sanitaria: Se necesita realizar la reposición de aparatos sanitarios, orinales y lavamanos, también se requiere pintura interior y exterior.
 Se requiere la instalación de un tanque elevado para el almacenamiento de agua para la suministrar la batería sanitaria, se necesita una alberca para la provisión del agua que provee el carro tanque cada mes. Los corredores del aula, el comedor y la batería sanitaria cuenta con el piso fracturado y desprendido.
