MEJORAMIENTOS DE SEDES EDUCATIVAS DEL DEPARTAMENTO DE LA GUAJIRA																													
FICHA DE VIABILIZACIÓN

1. INFORMACIÓN GENERAL																													
INSTITUCIÓN EDUCATIVA	INSTITUCION.EDUCATIVA INDIGENA No 2- SEDE TALOULUMAANA		FECHA VISITA: 18 de junio de 2021																										
MUNICIPIO /DPTO.)	MAICAO

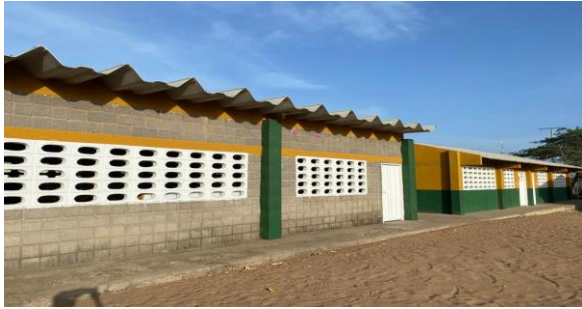
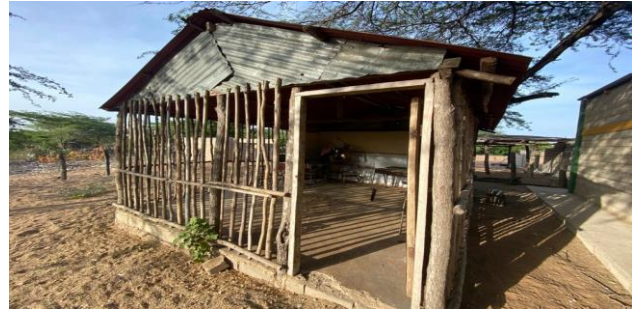
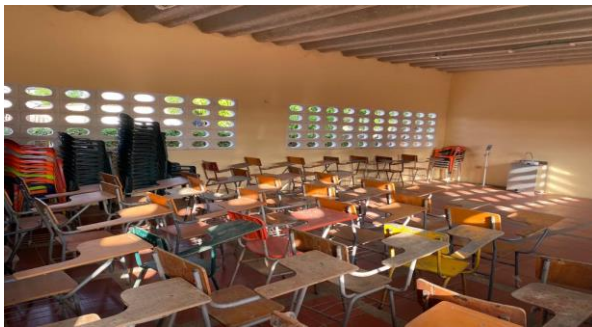
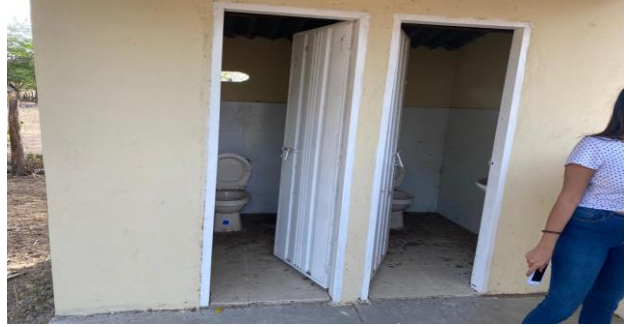
9. REGISTRO FOTOGRÁFICO

LA CUBIERTA EN LAS AULAS PRESENTAN FISURAS POR DONDE SE REQUIERE SEAN REEMPLAZADAS, EL PISO DE LAS AULAS SE ENCUENTRAN CON AGRIETAMIENTOS EN ALGUNOS PUNTOS DEL AREA.

LA SEDE AUN CUENTA CON ESPACIOS EN ENRAMADAS O TAMBIEN LLAMADAS AULAS TIPICAS EN TRUPILLO Y YOTOJORO.

EL ESPACIO DE COCINA NO ES FUNCIONAL

LA SEDE NO CUENTA CON SERVICIO DE AGUA POTABLE, ALCANTARILLADO, ENERGIA ELECTRICA Y GAS

LA BATERIA SANITARIA ACTUAL ESTA INCONCLUSA, NO POSEE ACABADOS, NO POSEE SANITARIOS, NO POSEE LAVAMANOS, NO POSEE ORINALES POR LO CUAL NO ES FUNCIONAL
