Proyecto
CDI - POLICARPA
Localización
Corregimiento Santa Rosa
Policarpa - Nariño
Arquitecto

Planta de pisos
nivel 1

Fecha	Escala
04-07-2017	1:100
Plano No.	Versión
D701	1

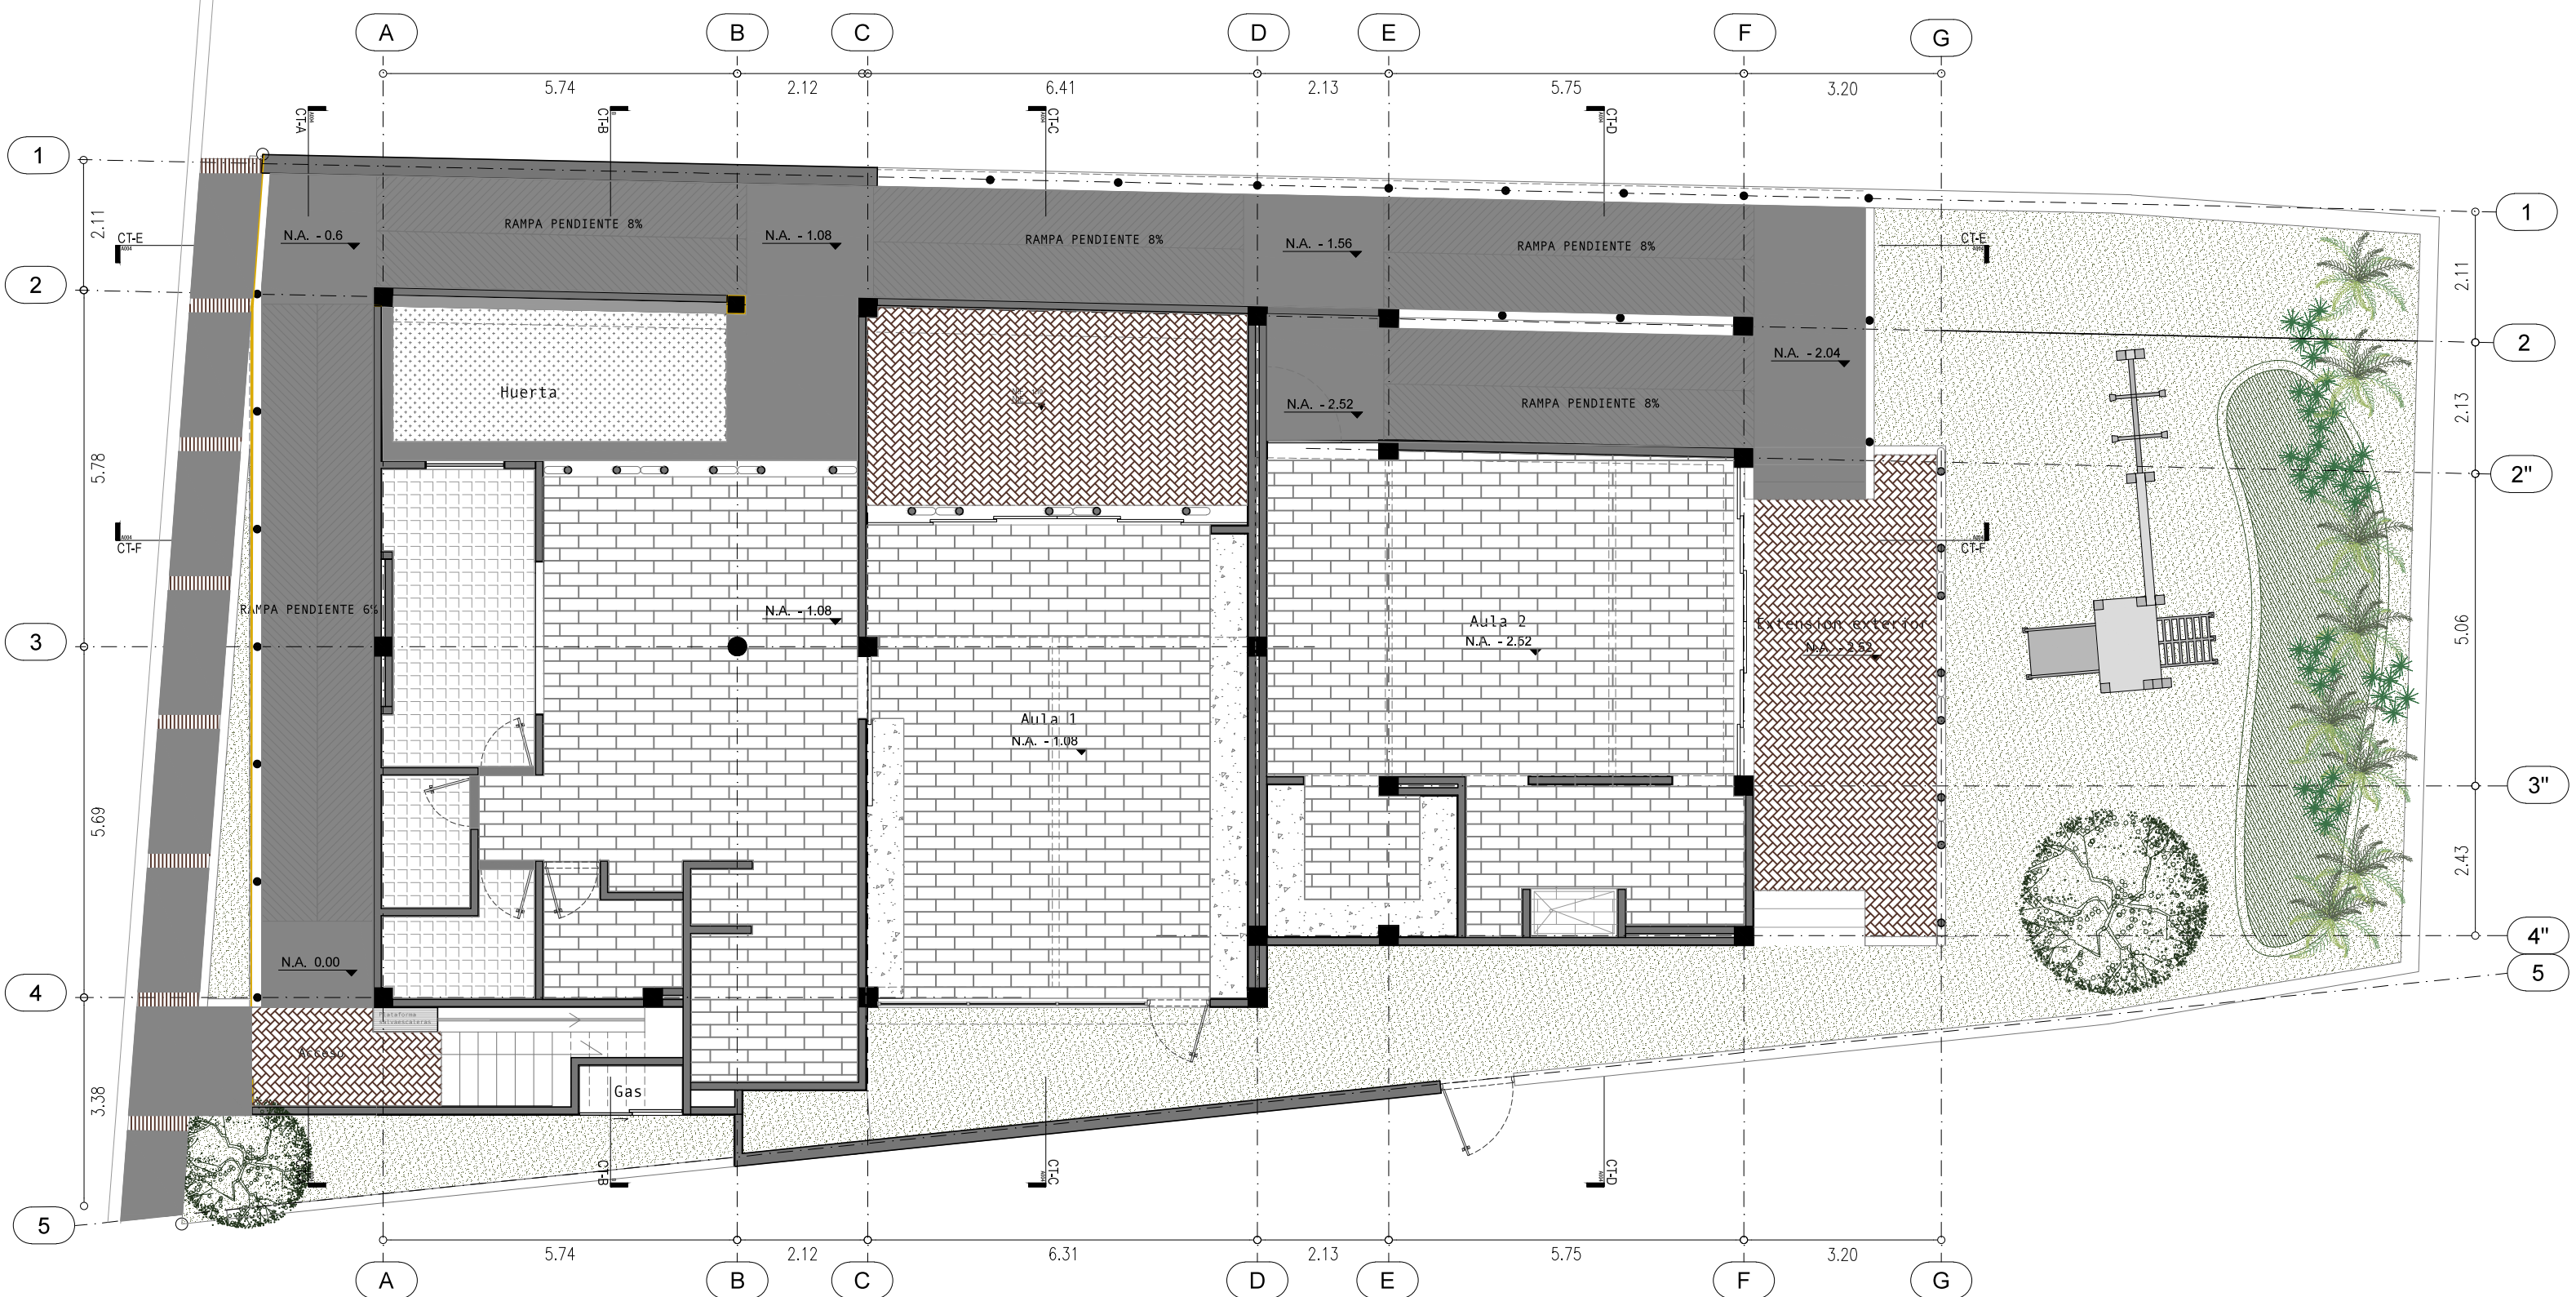
Escaleras en concreto escobeado

Anden en concreto escobeado- Dilataciones en tableta Etrusca Moro 25 x 7 cms/ Paños e 2 mts

Piso en baldosa Galaxia blanco - 41.6 x 41.6 cms de Corona

Boca puertas en cemento pulido- En espacios donde hay cambio de material de acabado de piso

Piso en Porcelanato Soho gris- Corona. 28,3 x 56,6 cms- Instalado en junta perdida (a tercios)

Tableta Rustica -Etrusca Moro 25cms x 7cms . Ref: 225012625 -instalado en Espina de pescado (Alfa o similar)

Rampa y acceso espacios en concreto escobeado - antideslizante

Poyos para muebles almacenamiento en concreto esmaltado

Zona verde tratada
