ESTUDIO DE VULNERABILIDAD
SÍSMICA Y REFORZAMIENTO DEL
BLOQUE DE AULAS DEL CENTRO
DE DESARROLLO INFANTIL
UBICADO EN TUCURINCA - ZONA
BANANERA - MAGDALENA

LISTA DE PLANOS Y
DETALLES DE ELEMENTOS
NO ESTRUCTURALES.

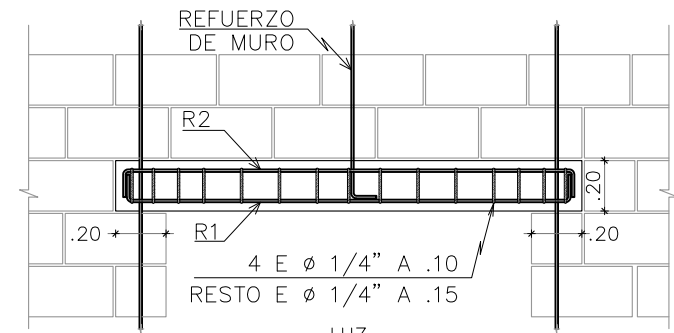
DETALLE DINTEL (ALZADA)

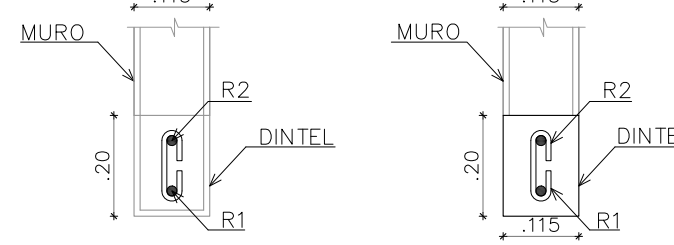
TABLA PARA DINTELES				
LUZ (cm)	R1	R2	ESTRIBOS	
MÁXIMO 2.00	1 #1/2"	1 #3/8"	#1/4: 4 a .10	RESTO a .15
MÁXIMO 3.00	1 #5/8"	1 #1/2"	#1/4: 4 a .10	RESTO a .15

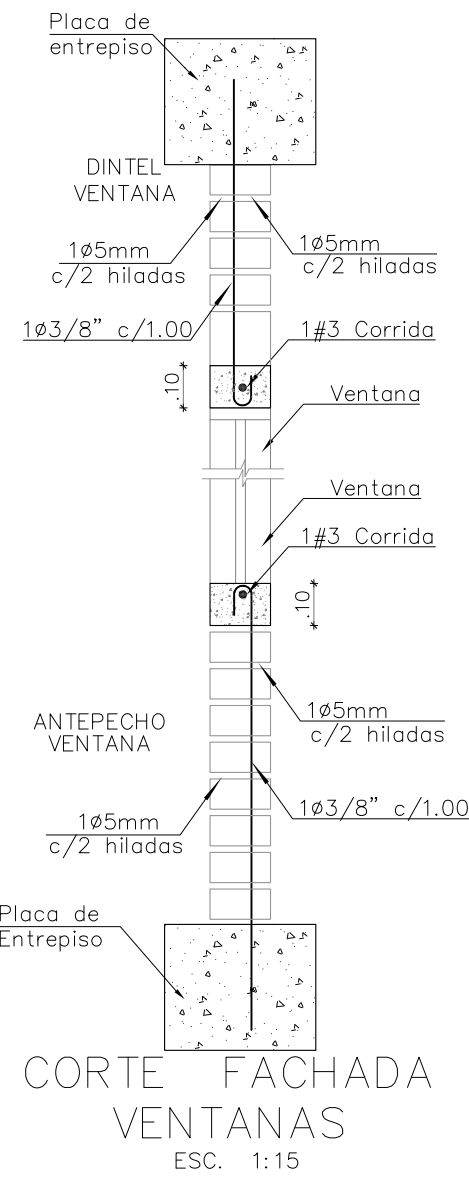
CORTE FACHADA VENTANAS
ESC. 1:15

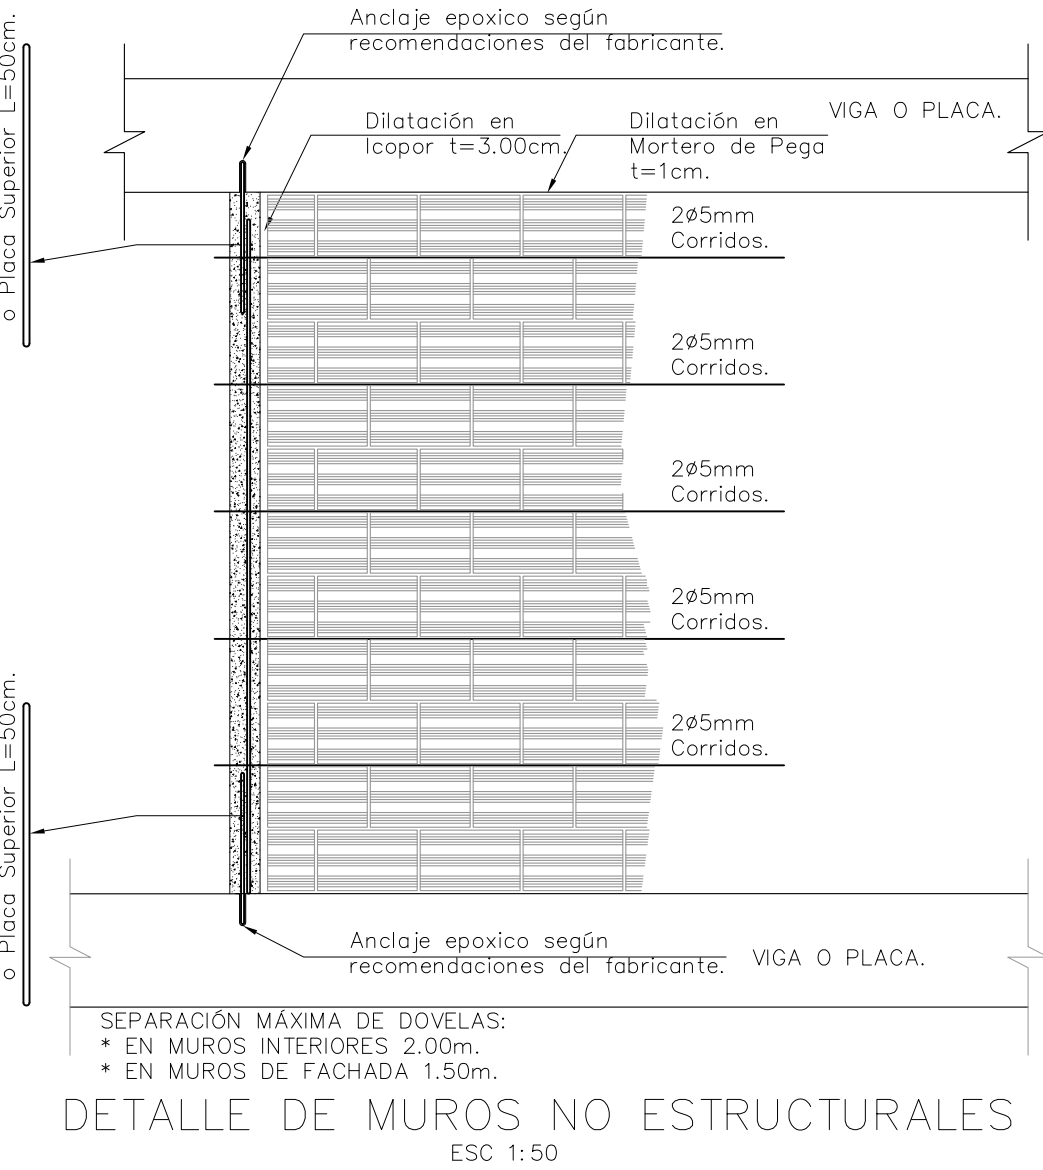
DETALLE DE MUROS NO ESTRUCTURALES
ESC 1:50

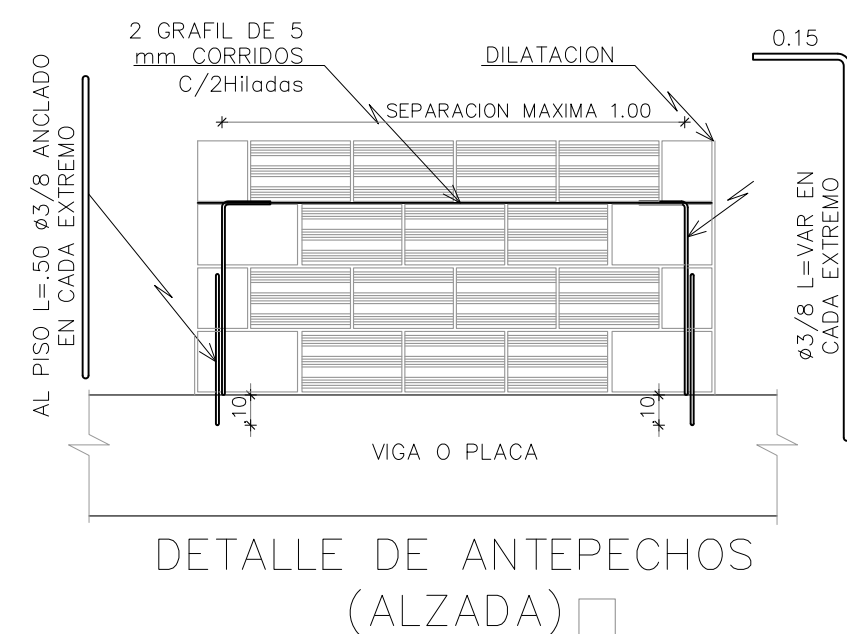
DETALLE DE ANTEPECHOS (ALZADA)

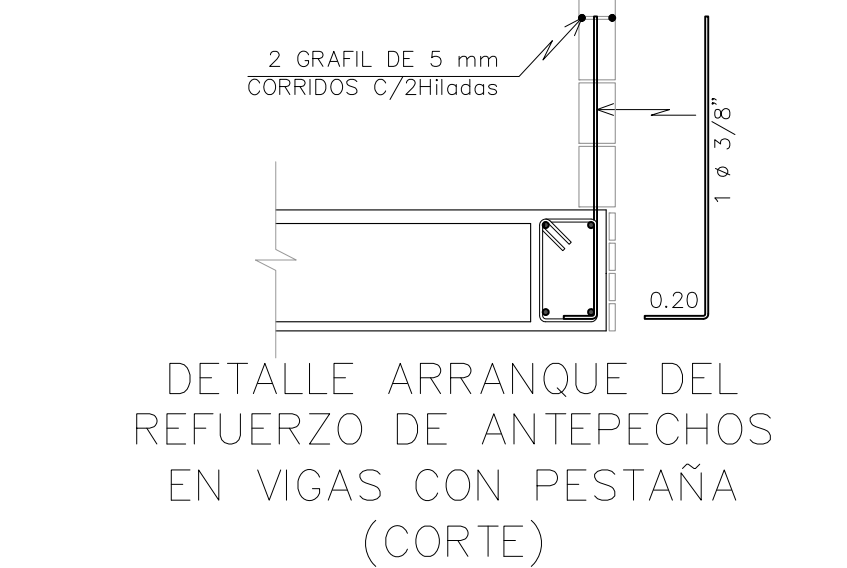
DETALLE ARRANQUE DEL REFUERZO DE ANTEPECHOS EN VIGAS CON PESTAÑA (CORTE)

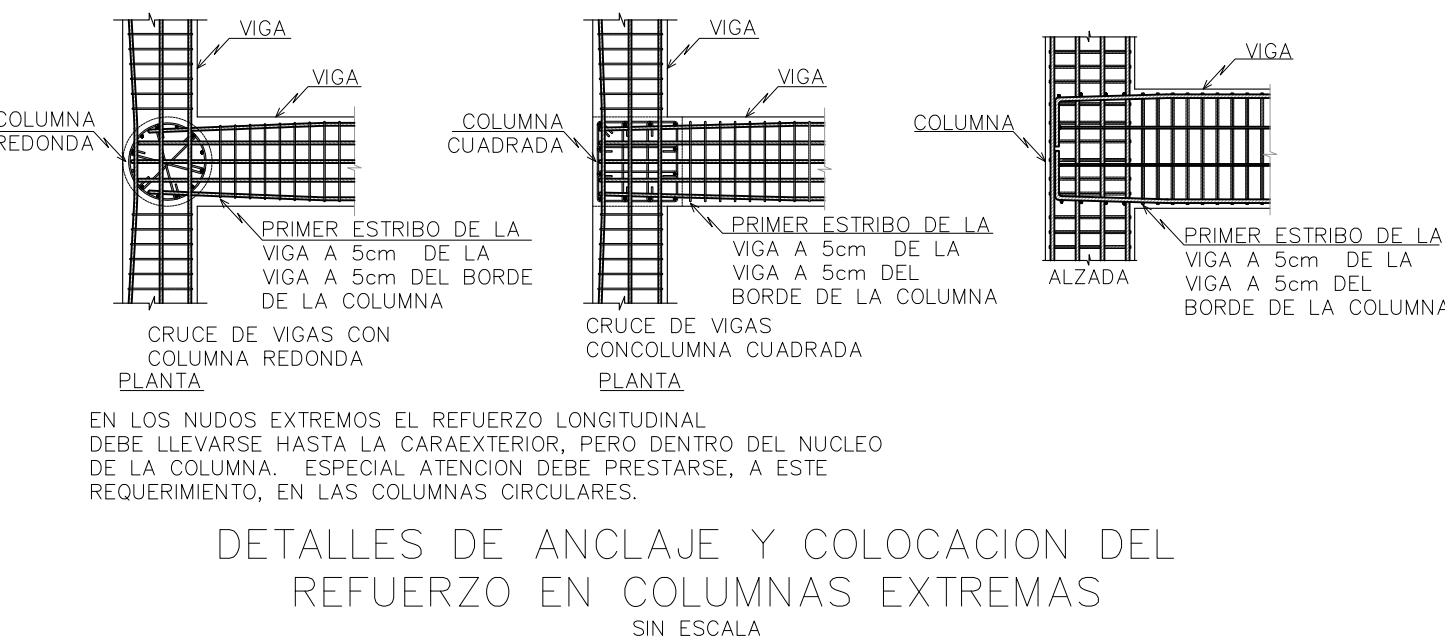
DETALLES DE ANCLAJE Y COLOCACION DEL REFUERZO EN COLUMNAS EXTREMAS
SIN ESCALA

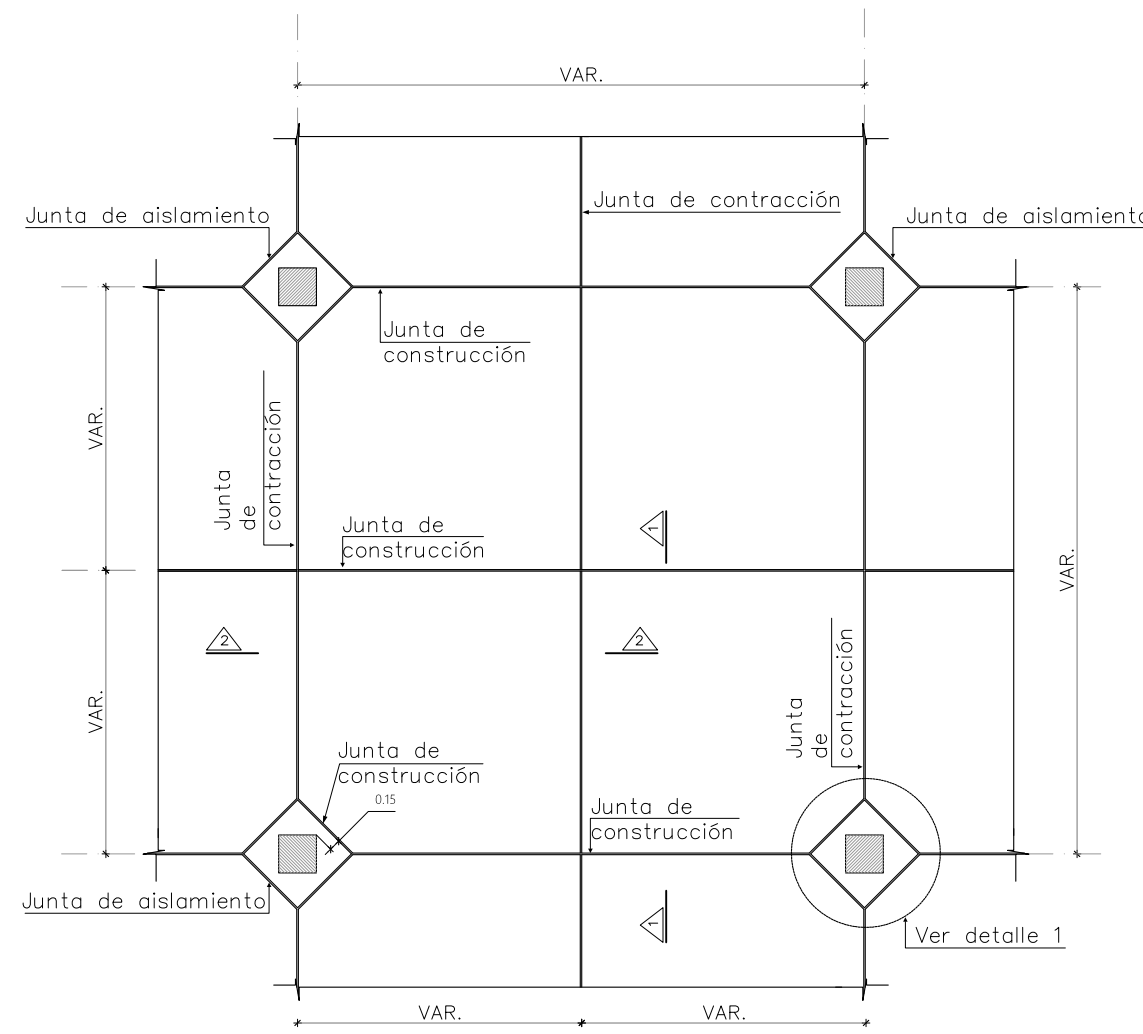
MODULO TIPICO LOCALIZACION JUNTAS EN PLACA DE CONTRAPISO

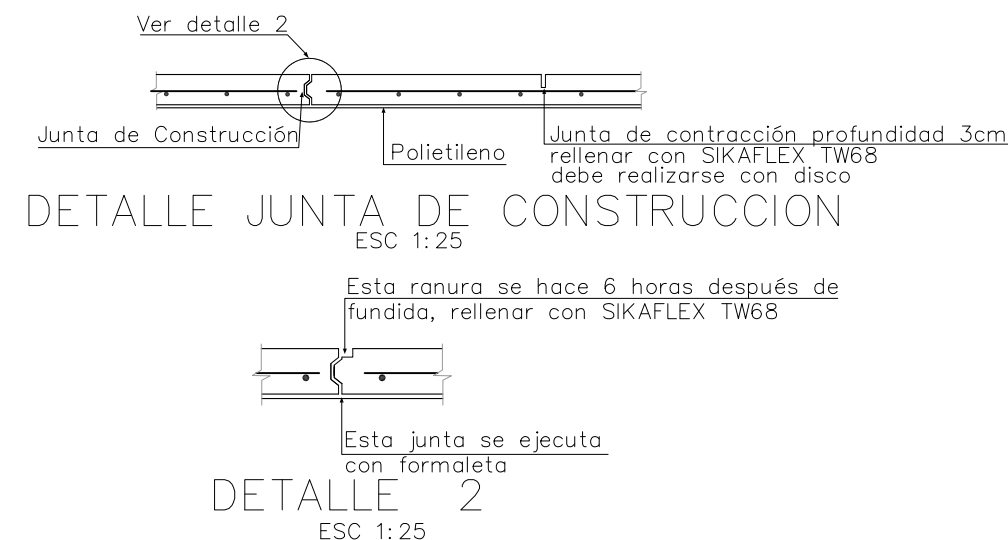
DETALLE JUNTA DE CONSTRUCCION
ESC 1:25

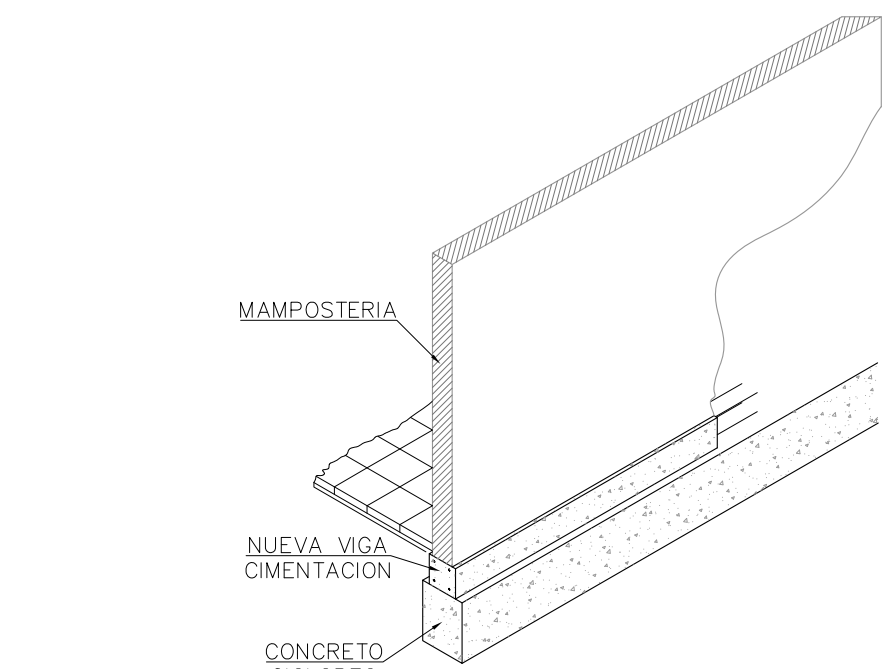
CIMENTACIÓN DE MUROS DE MAMPOSTERÍA SOBRE NUEVA VIGA DE CIMENTACIÓN Y CONCRETO CICLOPEO

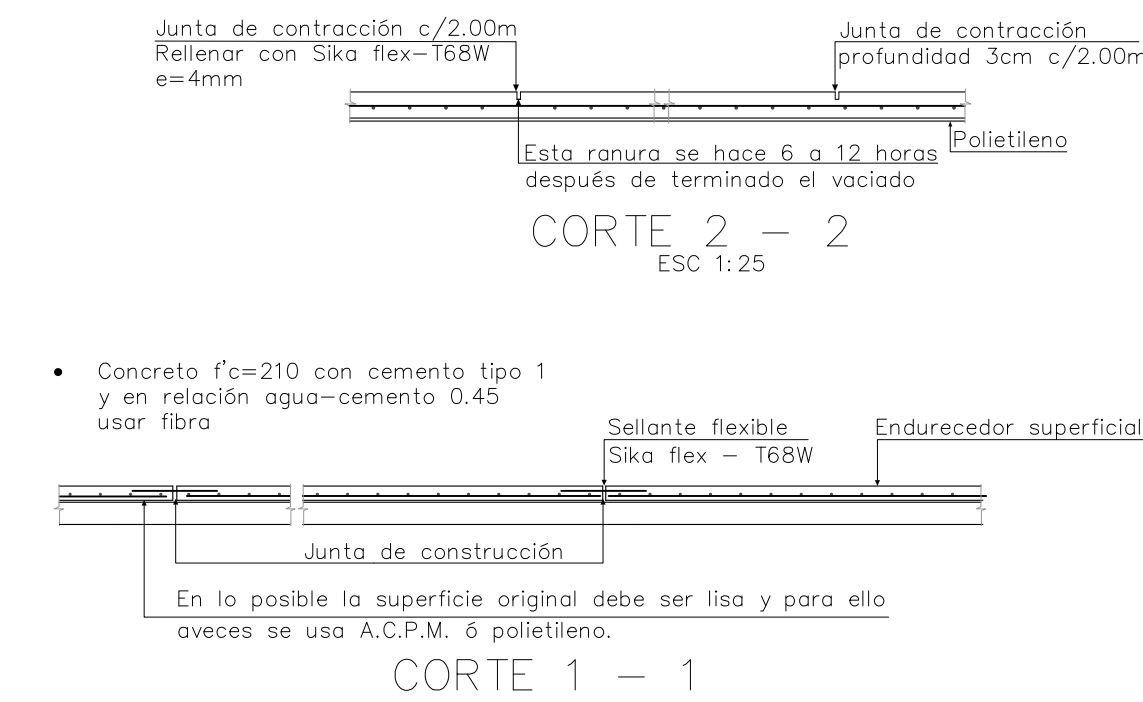
CORTE 2 - 2
ESC 1:25

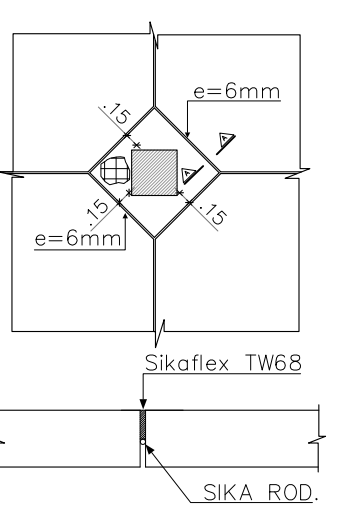
JUNTA DE AISLAMIENTO
CORTE A - A

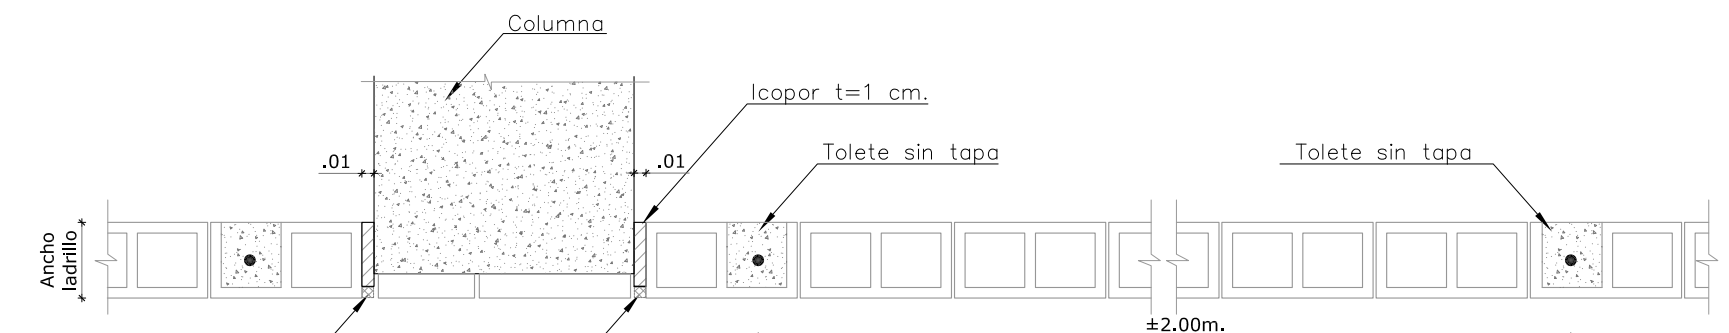
PLANTA MURO DE FACHADA
ESC: 1:25

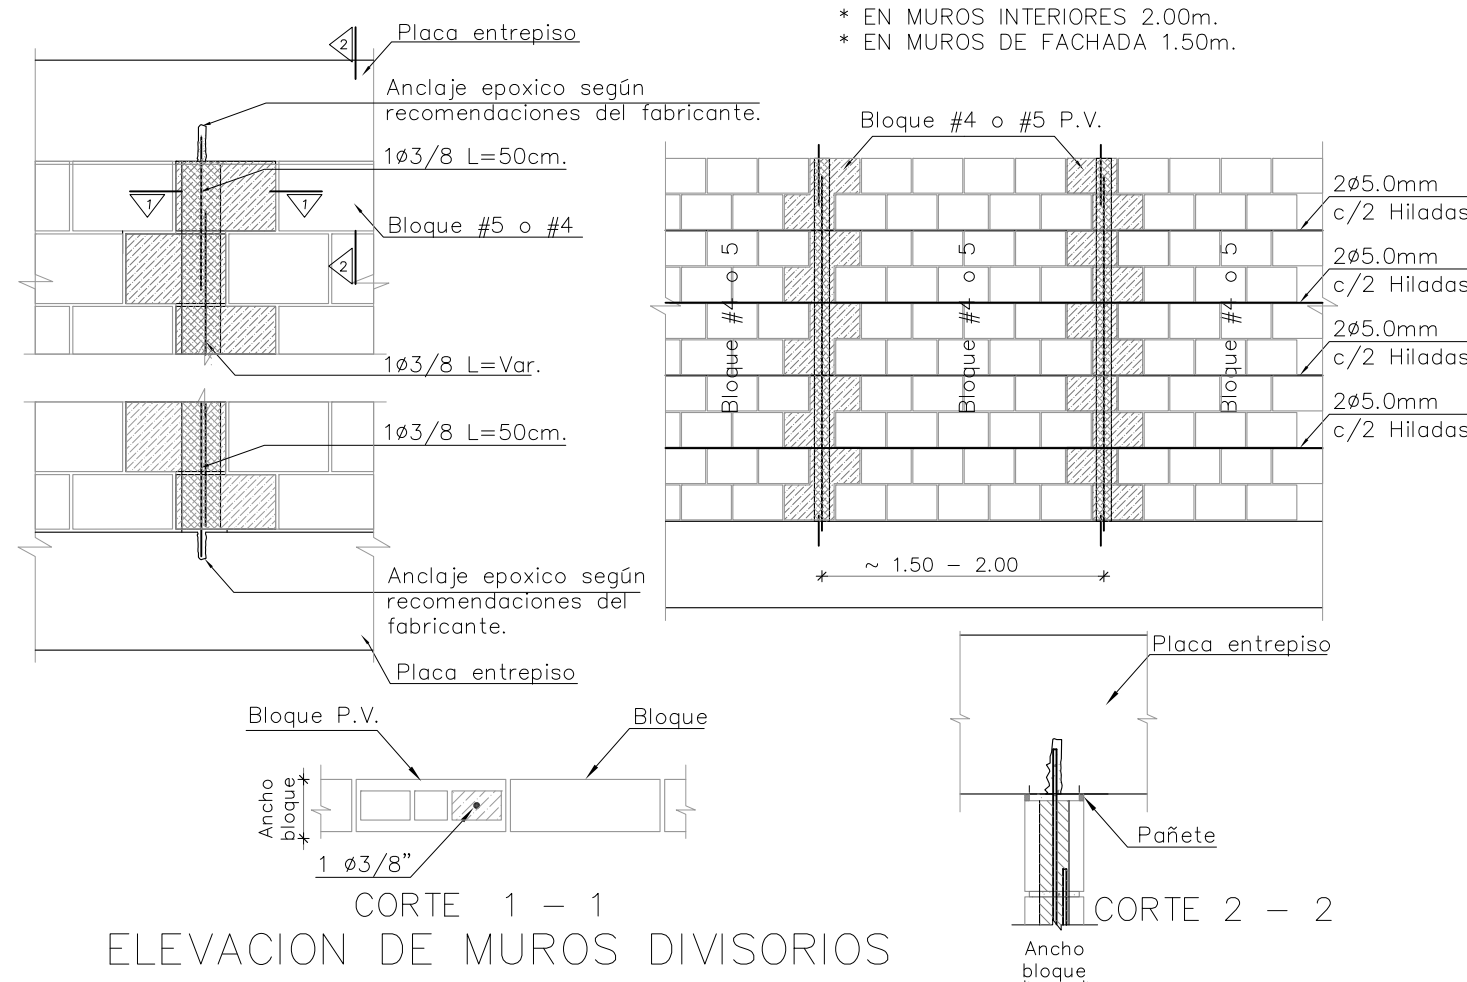
ELEVACION DE MUROS DIVISORIOS

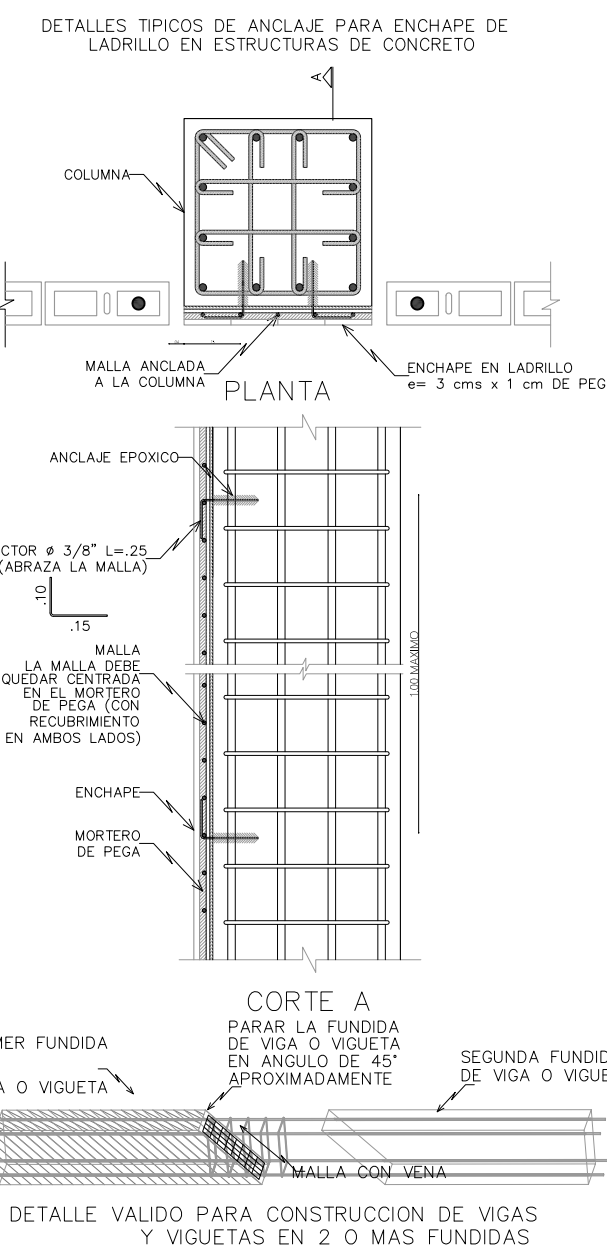
DETALLES TIPICOS DE ANCLAJE PARA ENCHAQUE DE LADRILLO EN ESTRUCTURAS DE CONCRETO
