PROYECTO: CENTRO DE ATENCION ESPECIALIZADA - CAE EL REDENTOR

PROMOTOR: I.C.B.F. - FONDECUN

PLANO: DETALLES Desagues-Suministro

HS-30

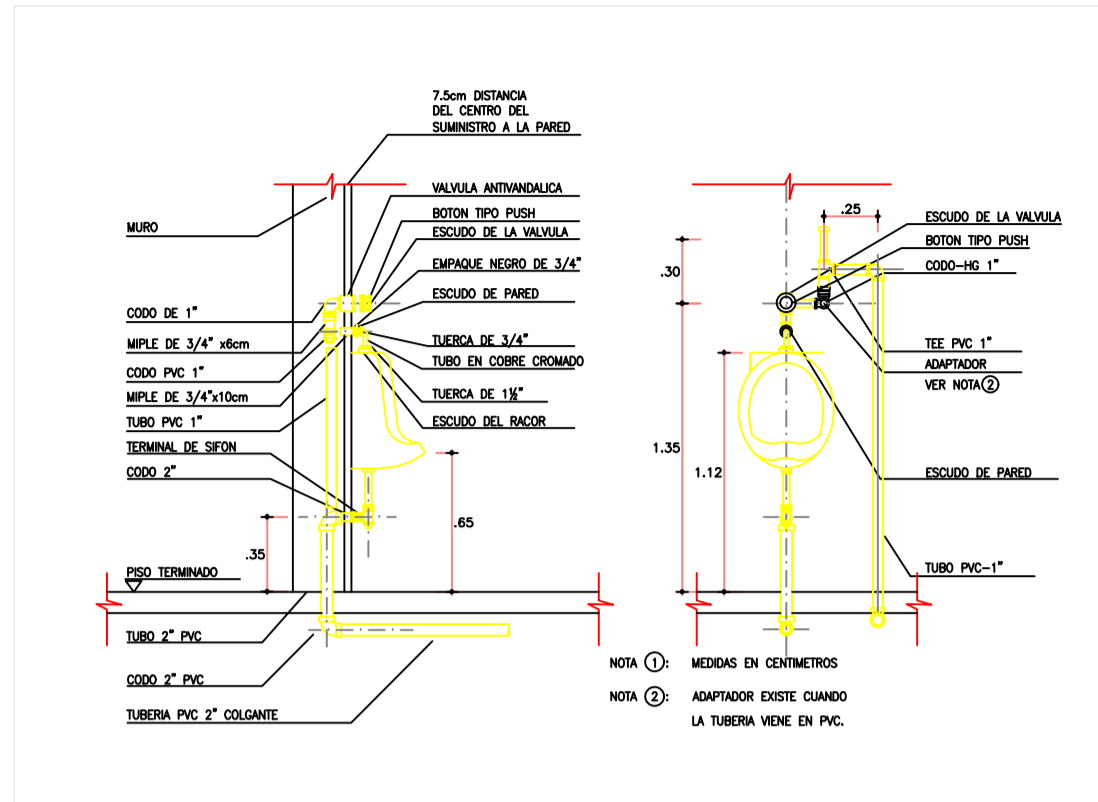
DETALLE CONEXION ORINAL DE FLUXOMETRO
Desagues-Suministro
Sin Escala

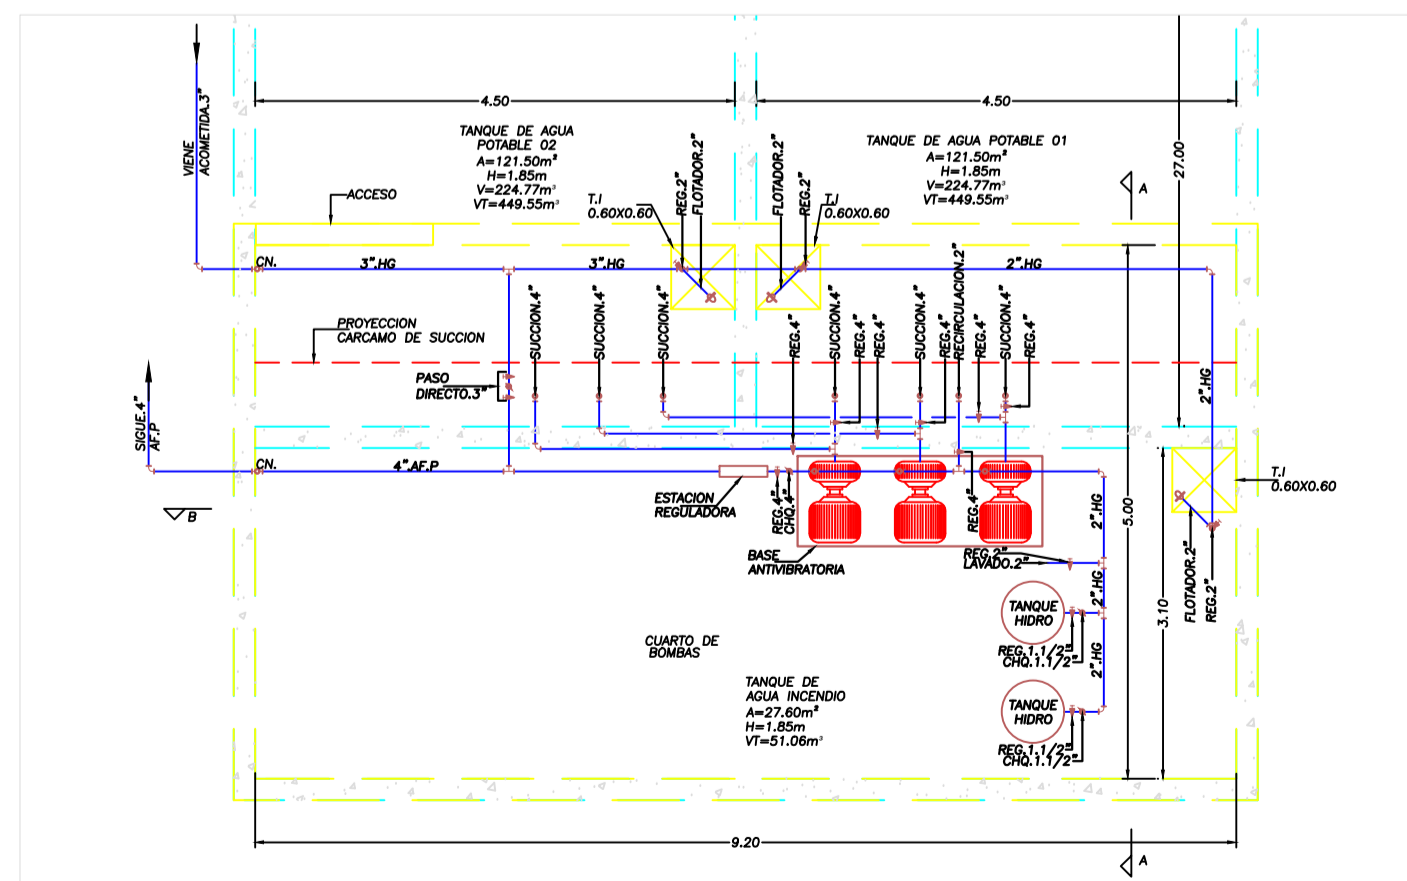
PLANTA TANQUE CUARTO
DE BOMBAS
AGUA POTABLE
E INCENDIO
Escala 1:50

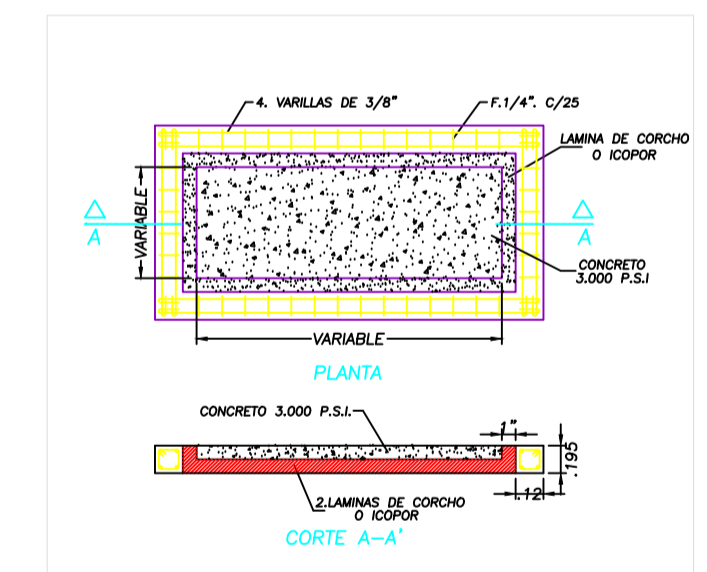
DETALLE BASE ANTIVIBRATORIA
Sin Escala
