CENTRO DE ATENCIÓN ESPECIALIZADA - CAE EL REDENTOR. ETAPA 1

PLANO: Planta S/E - Corte - S.P.T

Ele 03

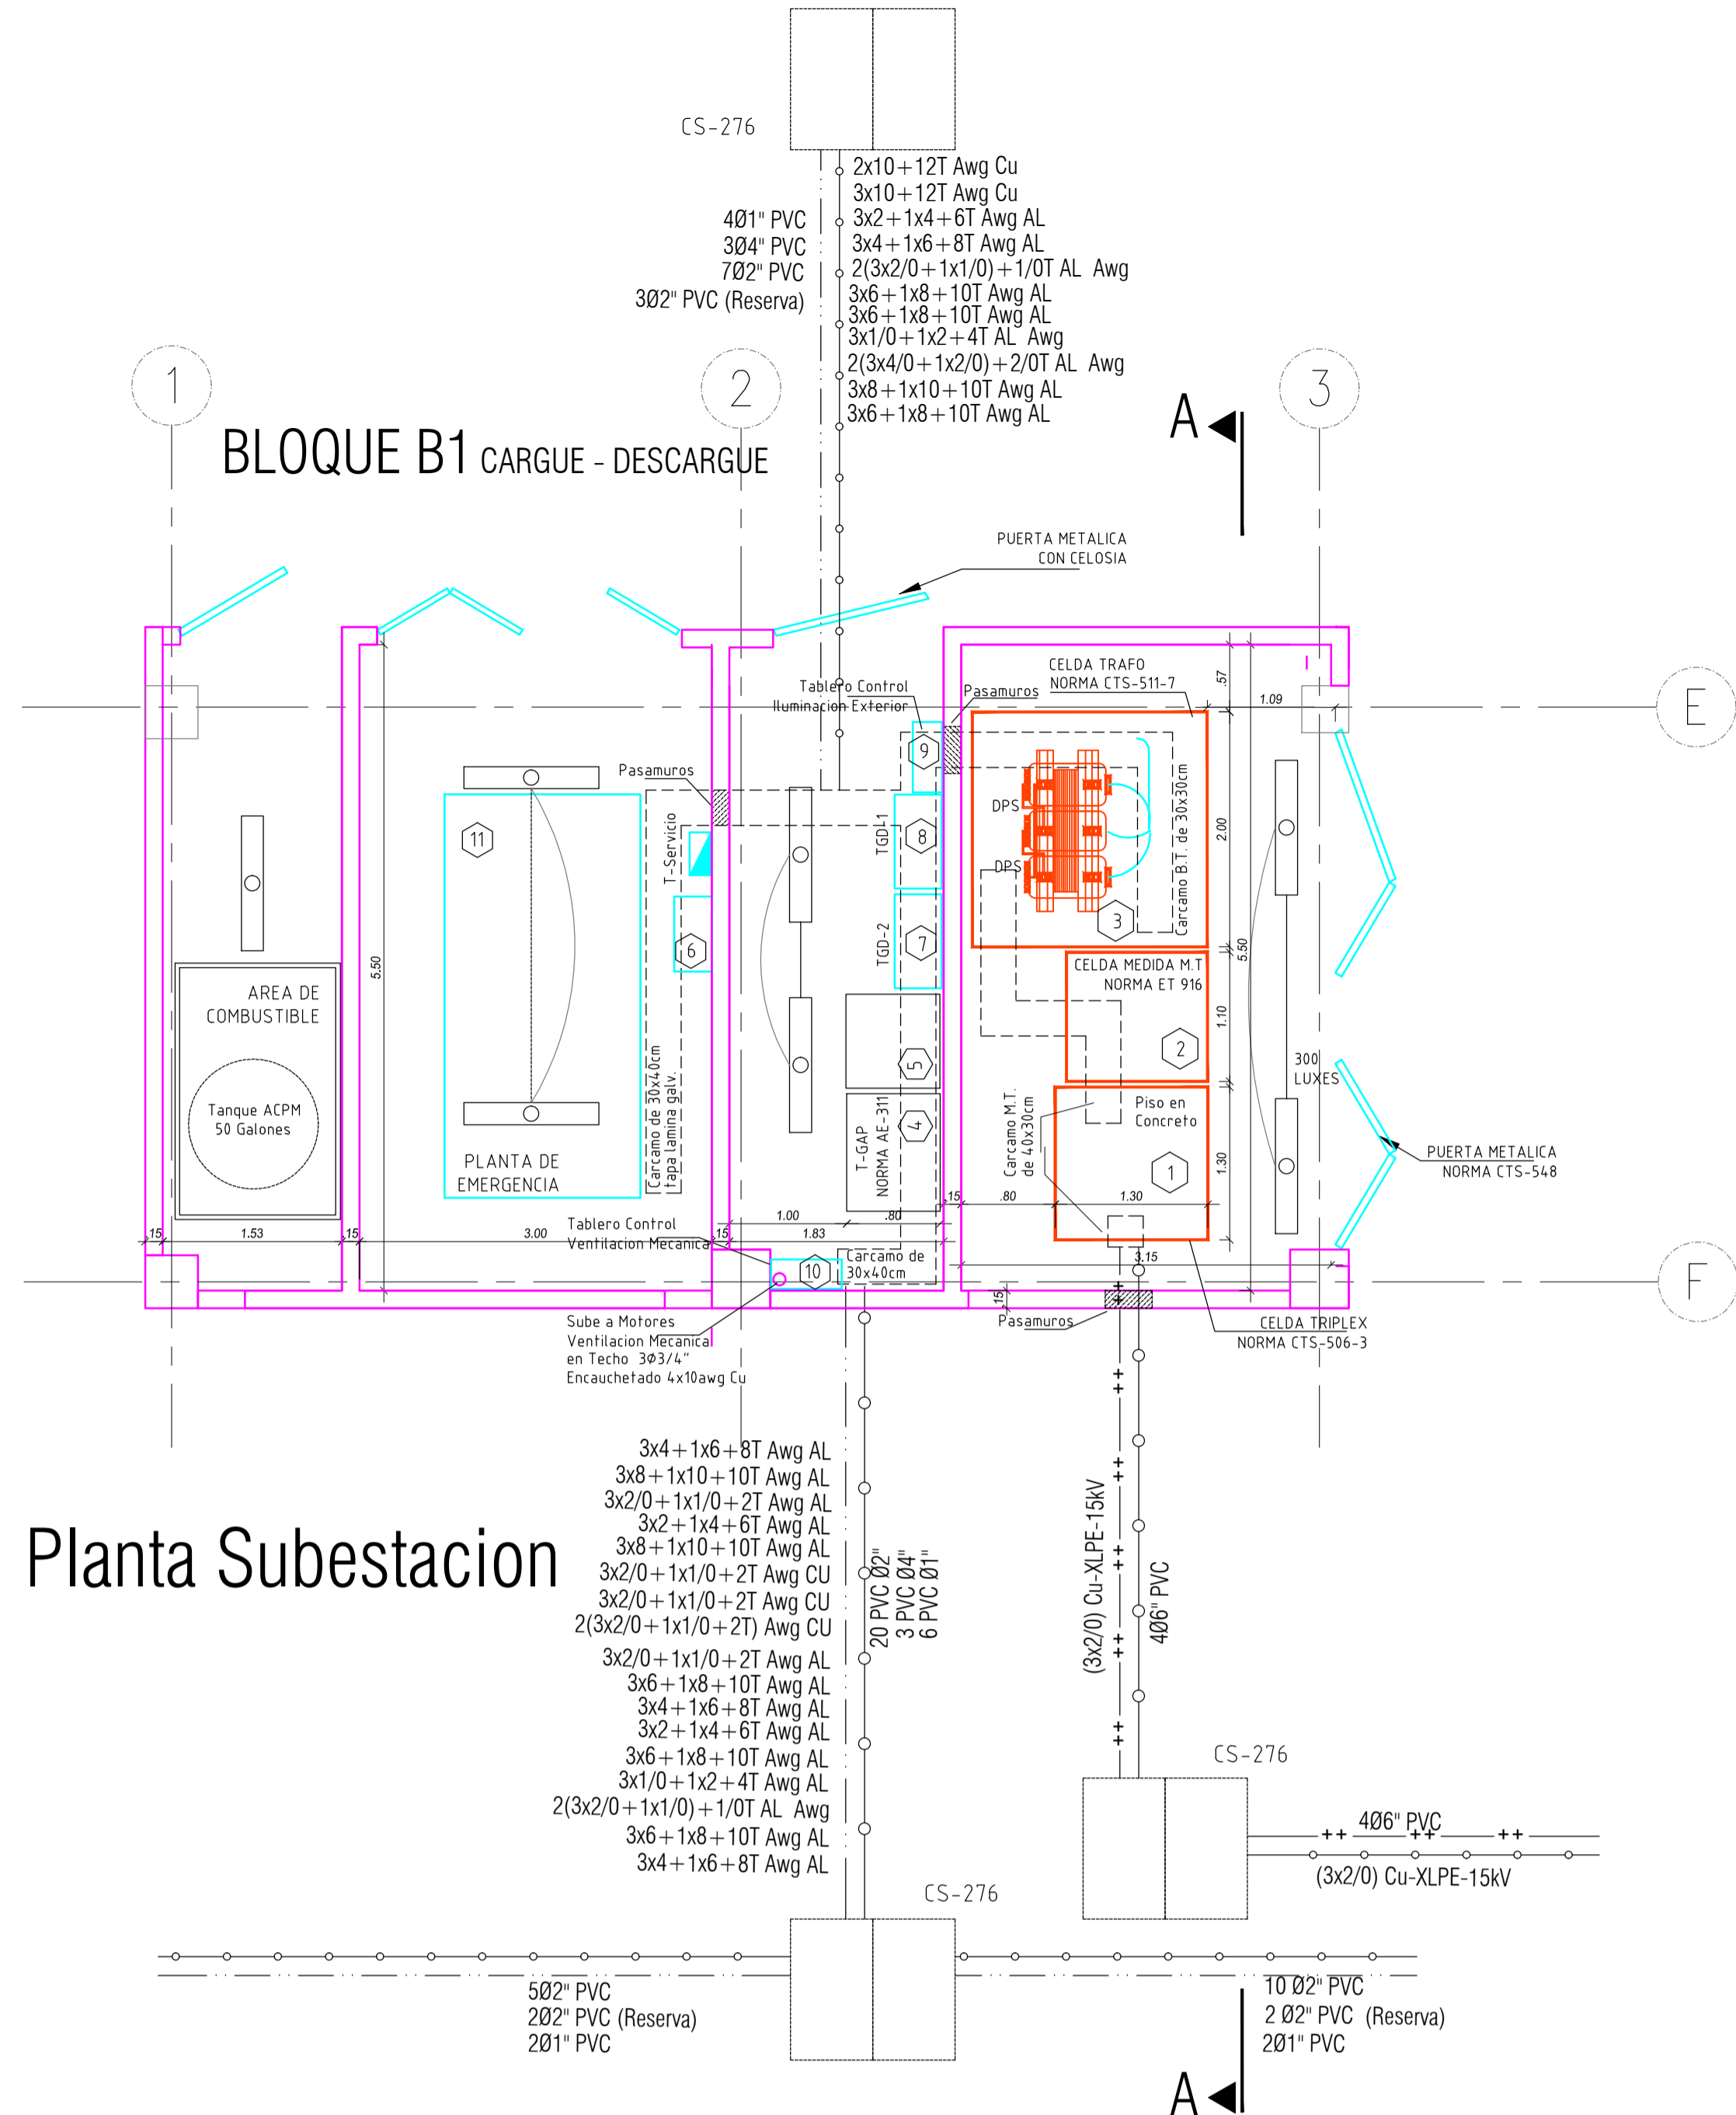
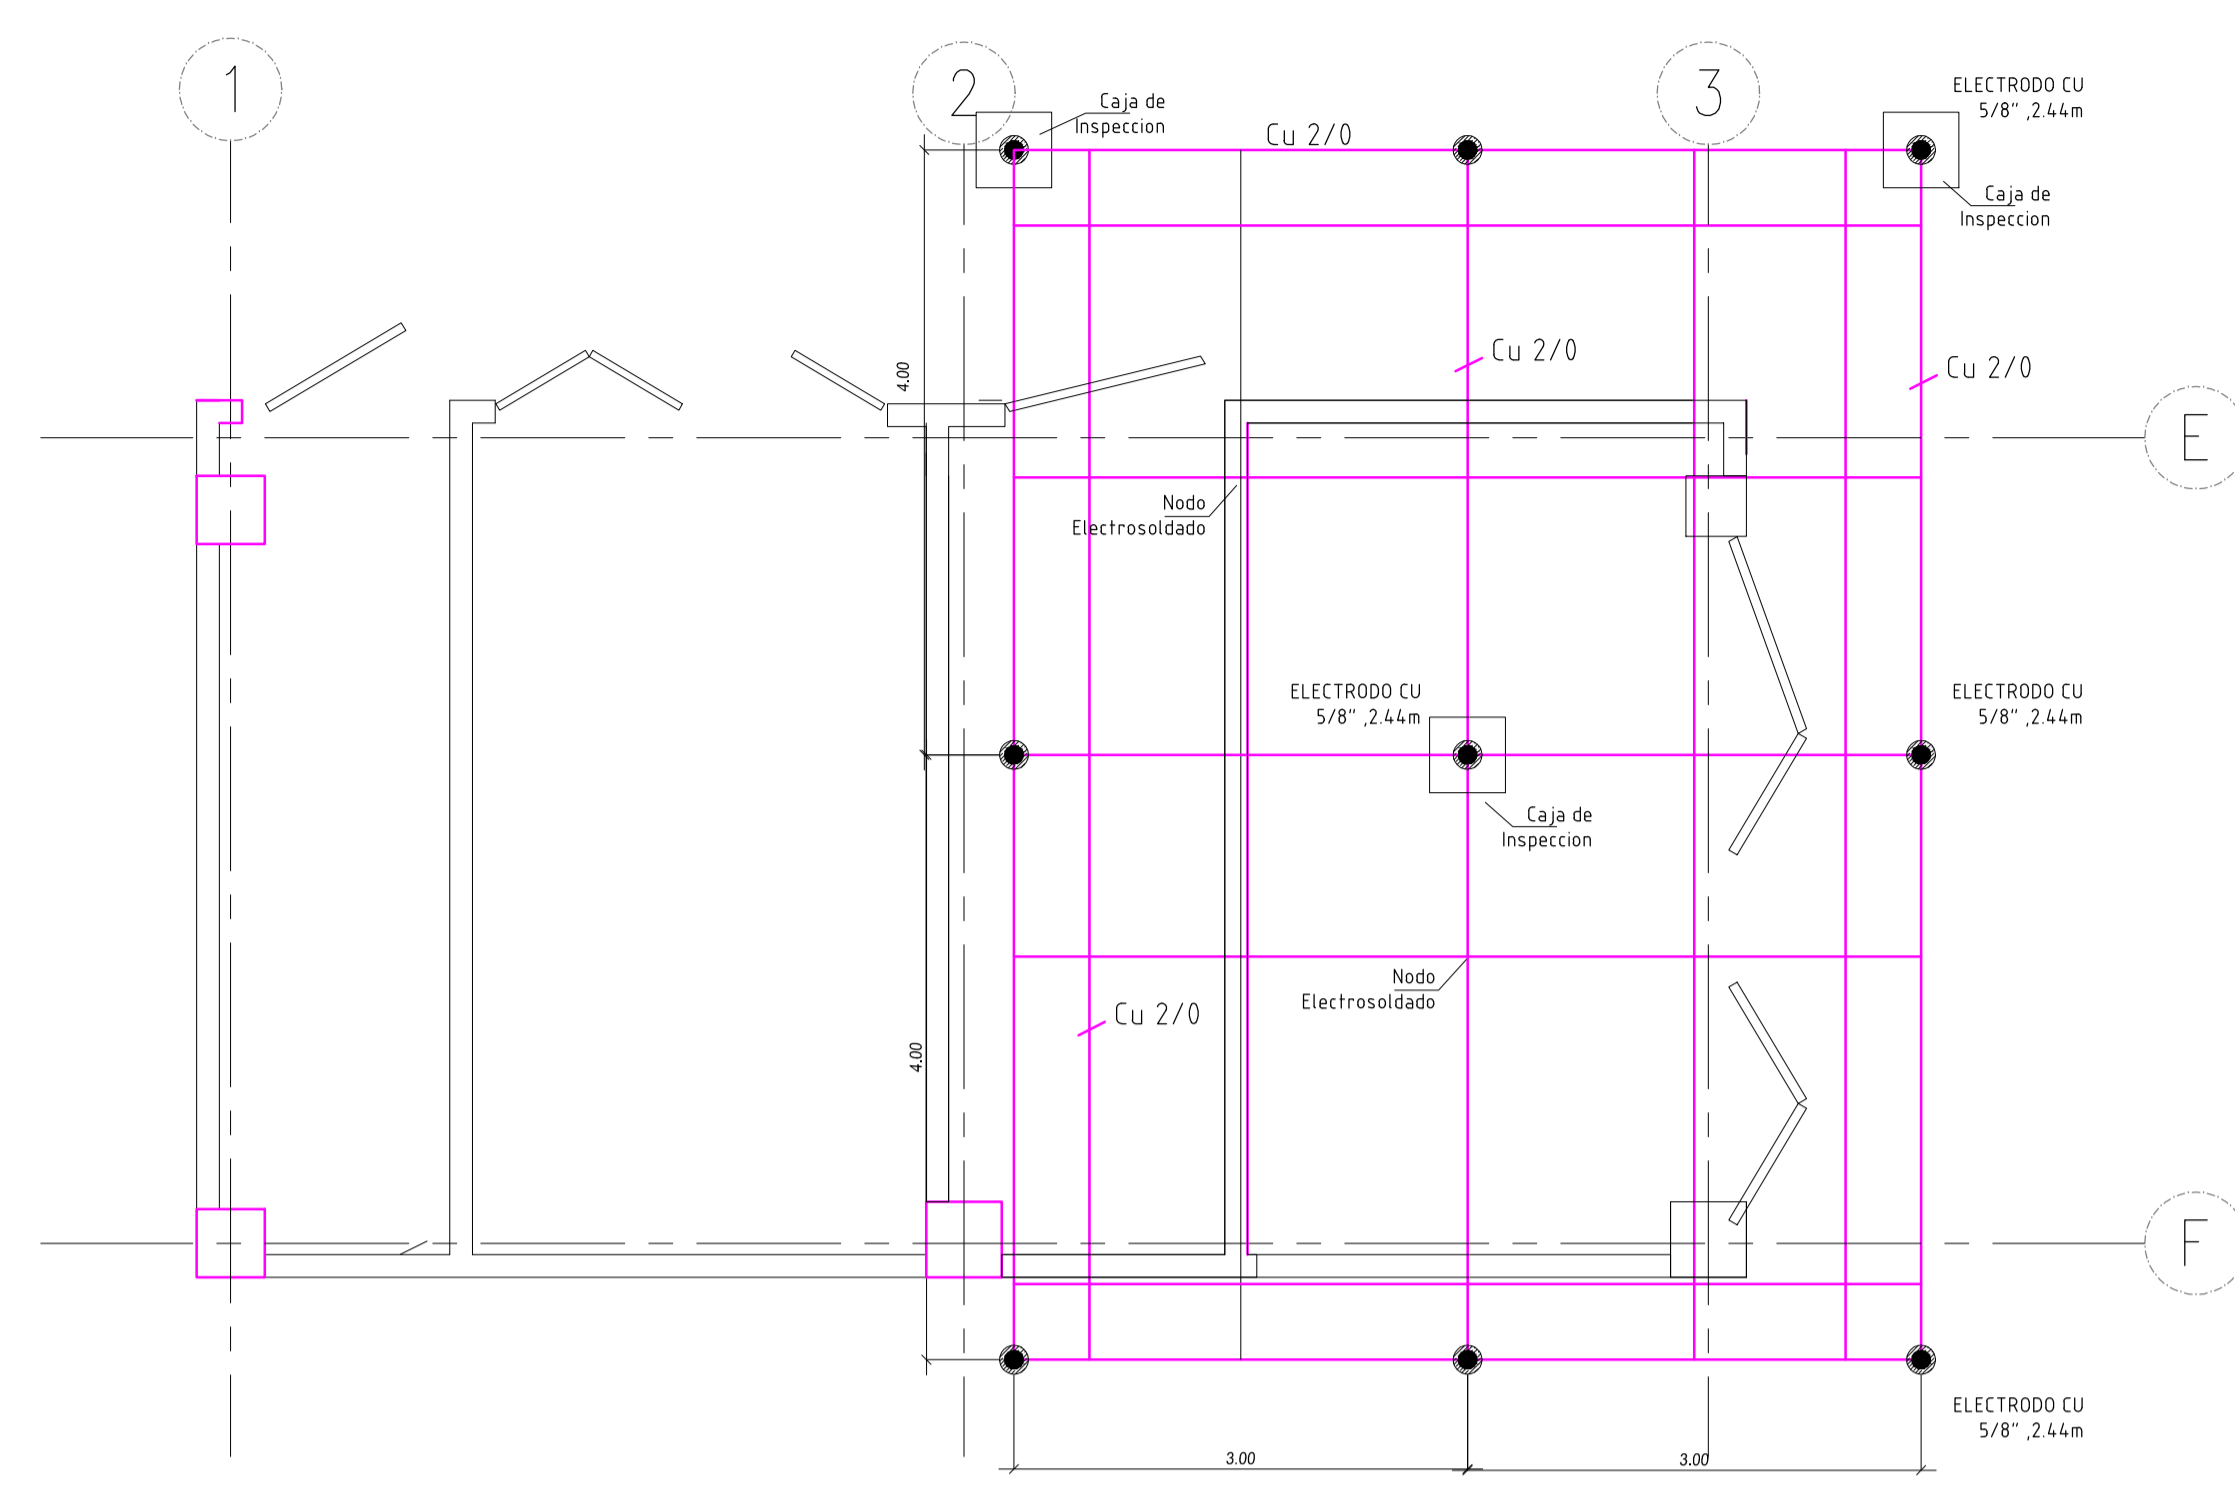
- LISTADO DE EQUIPOS**
- (Fi) Celda Triplex - Norma CTS 506-3
 - (G) Celda Del Transformador - Norma CTS 518-2
 - (H) Tablero General de Acometidas - Norma AE 311
 - (4) Celda Grupo de Medida - Norma AE 319
 - (i) Celda Grupo de Medida - Norma AE 319
 - (i) Transferencia Automatica (Interruptores Termomagneticos)
 - (i) Transferencia Automatica
 - (i) Tablero General de Distribucion -1
 - (Ji) Tablero General de Distribucion -2
 - (FE) Tablero General de Distribucion -DH
 - (FFi) Tablero General de Distribucion -DM
 - (FG) Tablero Iluminacion Exterior
 - (FH) Planta de Emergencia
 - (Fi) Tablero Ventilacion Mecanica
