PROYECTO JORNADA ÚNICA
Jornada Única
 MINEDUCACIÓN
 Ministerio de Educación Nacional
 Bogotá, Colombia

LOCALIZACION:
 MUNICIPIO DE PASTO
 DEPARTAMENTO DE NARIÑO

PROYECTO:
C.E.M. LA VICTORIA
 GRUPO 9
 PLANTA PRIMER PISO

PLANO No. DE 03
P-70-E / A-100 14

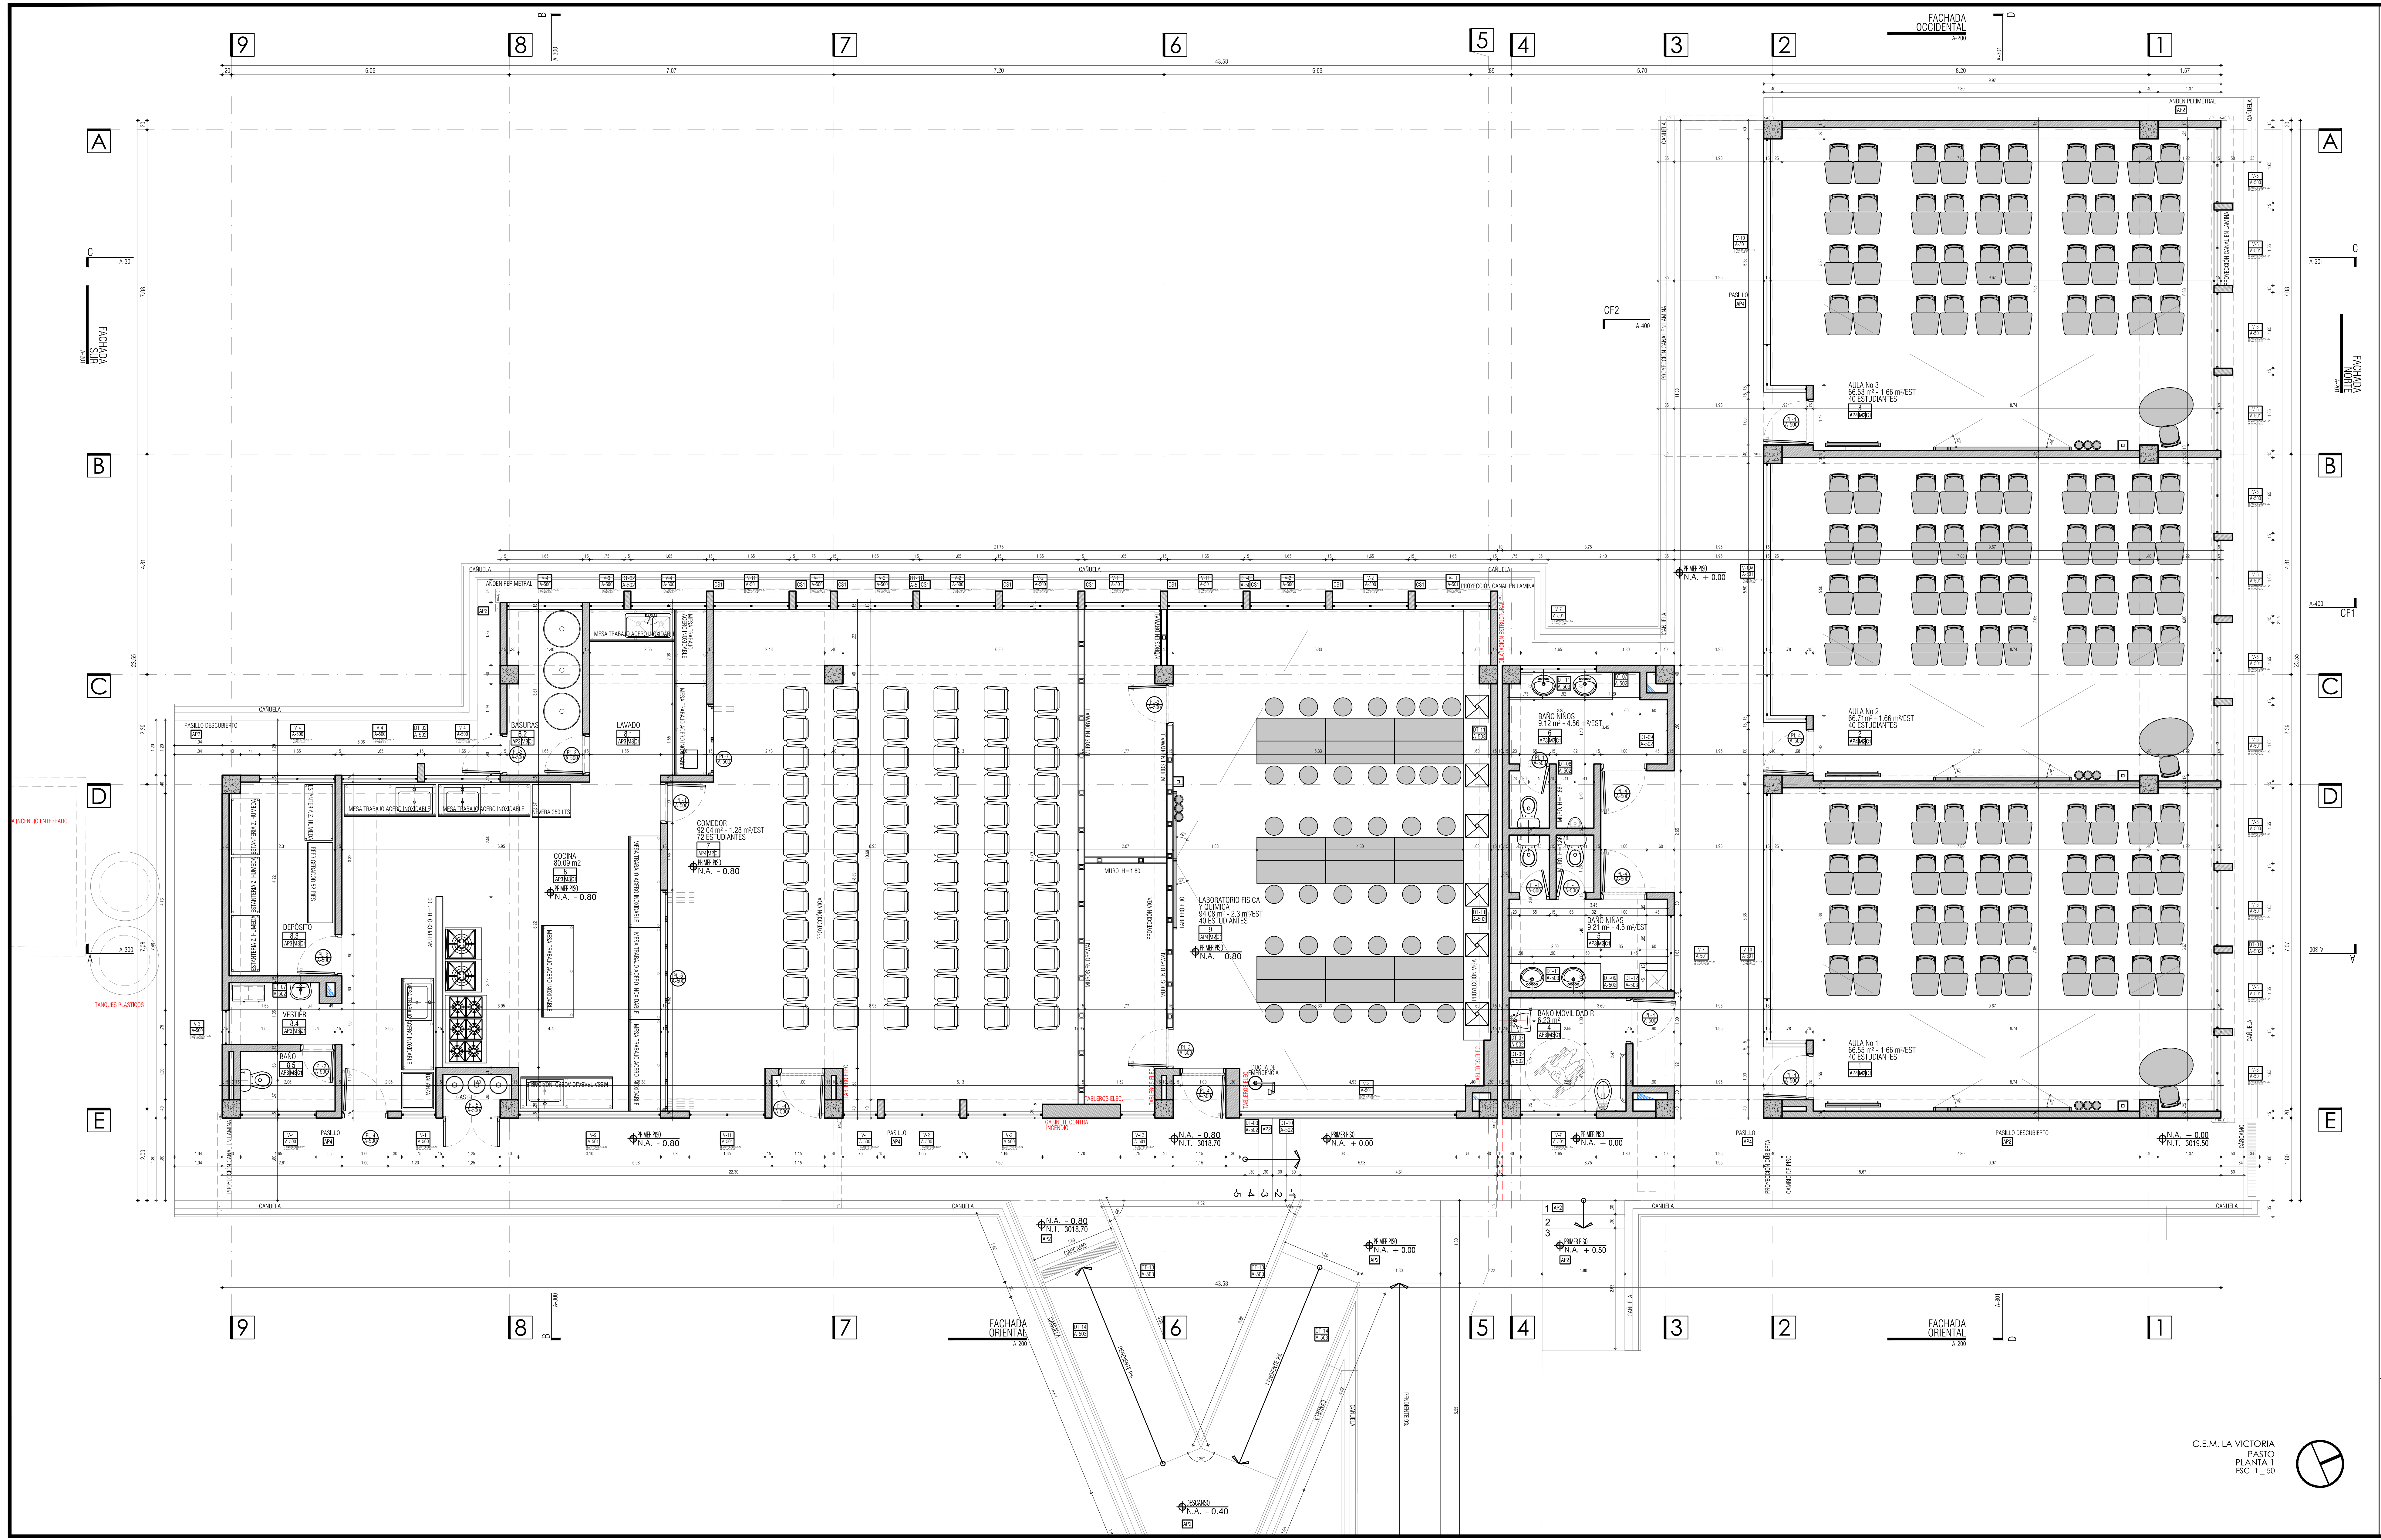
C.E.M. LA VICTORIA
 PASTO
 PLANTA 1
 ESC 1_50

SECTOR		DESCRIPCIÓN MATERIAL
REF.	REF.	DESCRIPCIÓN MATERIAL
M1	M1	MUROS INTERIORES EN MAMPUESTA BLOQUE DE CONCRETO A LA MESA C/2.0 x 0.19 x 0.30 SIMILAR.
M2	M2	MUROS INTERIORES EN MAMPUESTA BLOQUE NO.0 SIMILAR. PANEADO Y PINTADO VALO TIPO 1. TRES MANOS. COLOR BLANCO.
M3	M3	MUROS EXTERIORES EN MAMPUESTA BLOQUE NO.0 SIMILAR. PANEADO Y PINTADO VALO TIPO 1. TRES MANOS. COLOR BLANCO.
M4	M4	MUROS EXTERIORES EN MAMPUESTA BLOQUE NO.0 SIMILAR. PANEADO Y PINTADO VALO TIPO 1. TRES MANOS. COLOR BLANCO.
AP1	AP1	PISO EN CONCRETO ENDERIZADO COLOR GRIS CLARO ABANDADO ISO.
AP2	AP2	PISO EN CONCRETO ENDERIZADO COLOR GRIS CLARO ABANDADO ISO.
AP3	AP3	PISO EN CONCRETO ENDERIZADO COLOR GRIS CLARO ABANDADO ISO.
AP4	AP4	PISO EN CONCRETO ENDERIZADO COLOR GRIS CLARO ABANDADO ISO.
AP5	AP5	PISO EN CONCRETO ENDERIZADO COLOR GRIS CLARO ABANDADO ISO.
AP6	AP6	PISO EN CONCRETO ENDERIZADO COLOR GRIS CLARO ABANDADO ISO.
AP7	AP7	PISO EN CONCRETO ENDERIZADO COLOR GRIS CLARO ABANDADO ISO.
