**INSTITUCIÓN EDUCATIVA GABRIEL GARCIA
MARQUEZ (Sede 1)
BARRIO OBRERO
Ipiales (Nariño)
Grupo 10**

**DESCRIPCIÓN ESTADO ACTUAL REDES
HIDROSANITARIAS GAS E INCENDIO**

Bogotá 2016

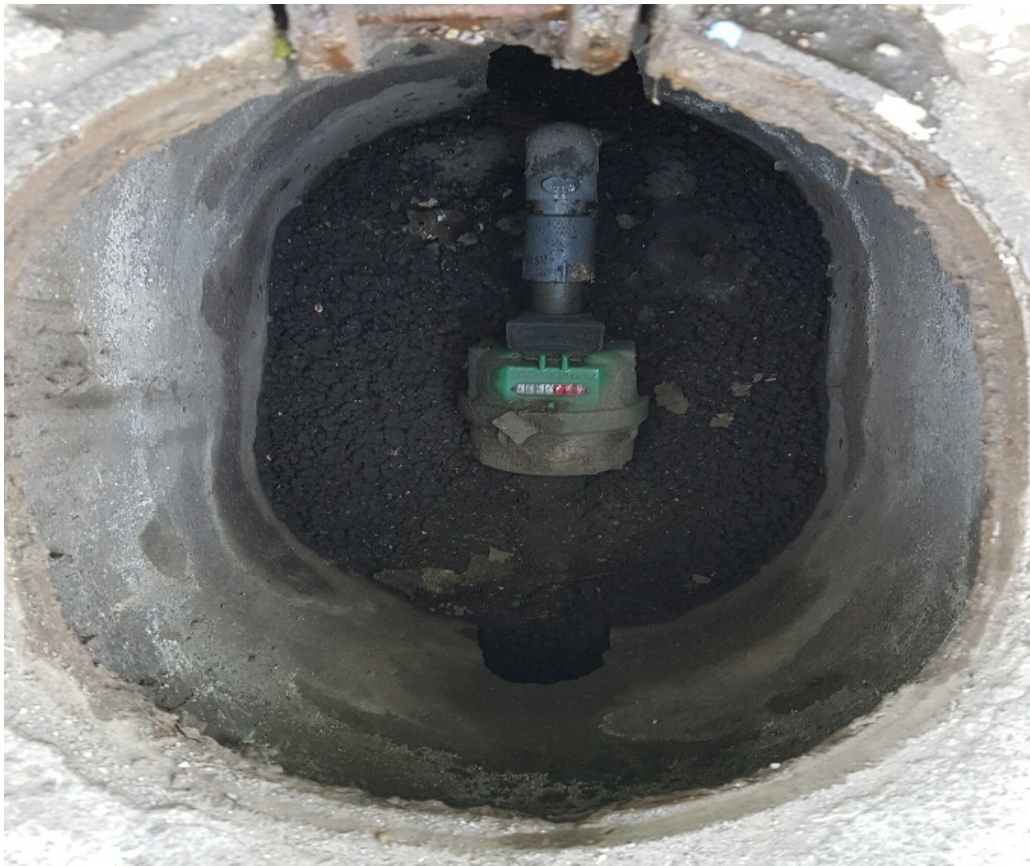
El sistema de agua potable es suministrado mediante una acometida de ½", que viene del acueducto público de Ipiales, administrado por la empresa EMPOOBANDO ESP, esta llega a dos tanques elevados de 500 litros que alimentan las baterías de baños existentes.

Foto 1. Medidor existente en piso sobre andén Calle 17 A de ½"

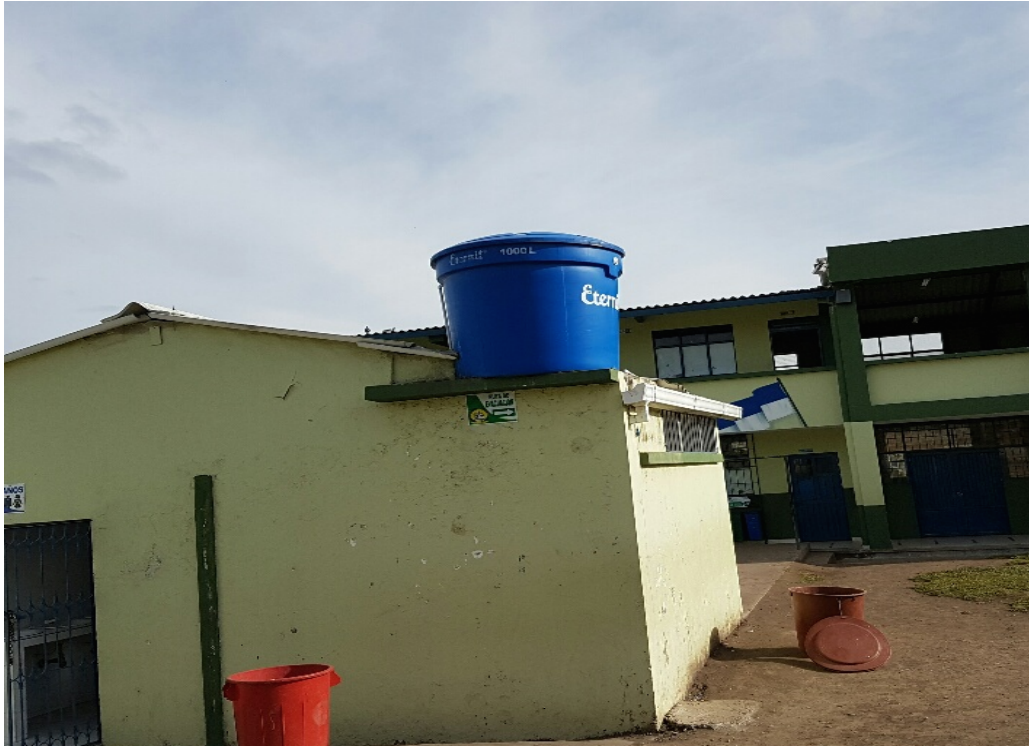
Foto 2. Tanque Elevado de 500 litros

De una de las acometidas de los tanques elevados se planteará la conexión a los otros tanques nuevos que se generen en el diseño.
