DIAGNÓSTICO CONSTRUCCIÓN DE INFRAESTRUCTURA EDUCATIVA

NOMBRE DE LA INSTITUCIÓN EDUCATIVA:		INSTITUCION EDUCATIVA RURAL LA MUÑOZ												
CODIGO DANE INSTITUCIÓN EDUCATIVA:		28356000450												
NOMBRE DE LA SEDE EDUCATIVA:		INSTITUCION EDUCATIVA RURAL SEDE LA MUÑOZ												
CODIGO DANE DE LA SEDE EDUCATIVA:		283560000450-01												
Dirección/ Municipio:		VALPARAISO					Departamento			CAQUETA				
FECHA DE VISITA	DIA	23	MES	7	AÑO	2018	JORNADAS	MAÑANA	<input checked="" type="checkbox"/>	TARDE	<input type="checkbox"/>	NOCHE	<input type="checkbox"/>	
COORDENADAS GEOGRAFICAS (GPS)		X:												
		Y:												
RECTOR:	ADNER CULMA QUIMBAYO					URBANA		RURAL			X			
E-mail:	danni1712@hotmail.com					TELÉFONO:		3202275687

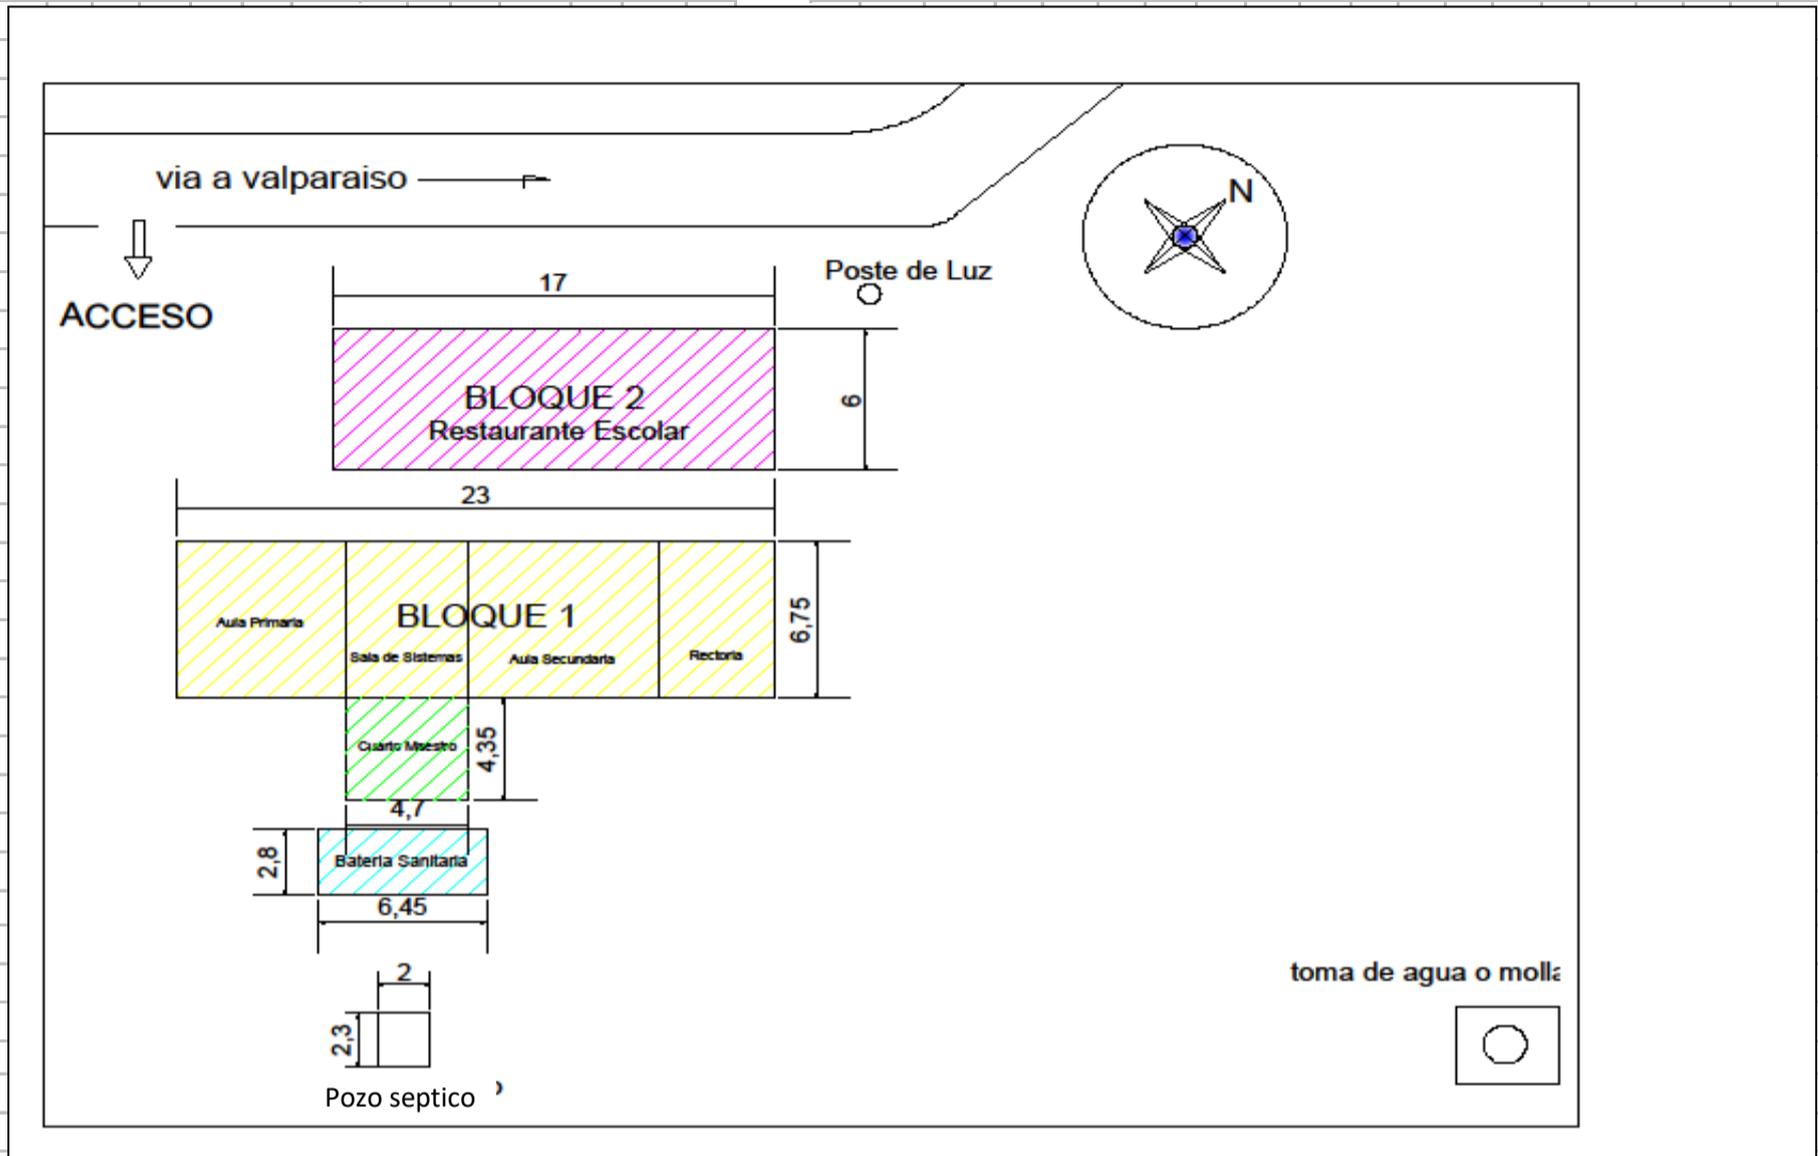
5. CONSTRUCCIÓN NUEVA : El establecimiento evidencia la falta de instalaciones y ambientes escolares (Describa claramente la necesidad, indicando el motivo, el tipo y número de espacios requeridos)

1. Ubicación de elementos hidráulicos y sanitarios :indicar ubicación de acometida hidraulica y diámetro - tanques de reserva y su dimensión.
2. Ubicación de elementos eléctricos: indicar ubicación del transformador - contador - tablero eléctrico - planta eléctrica.

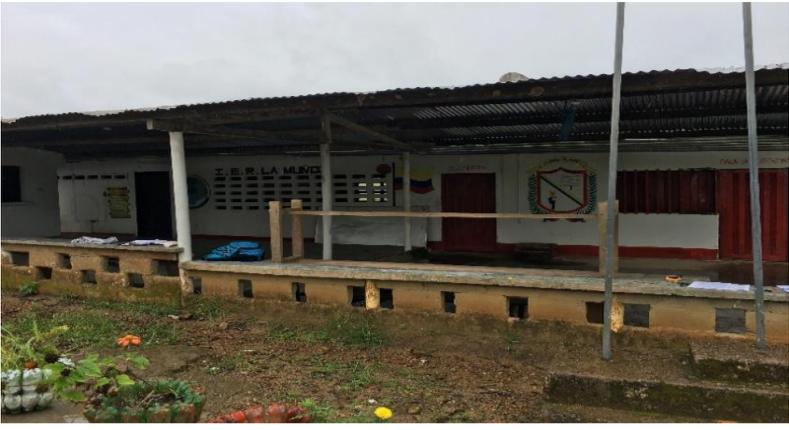
1

FOTO #1 SE OBSERVA LA FACHADA DE LA IER LA MUÑOZ

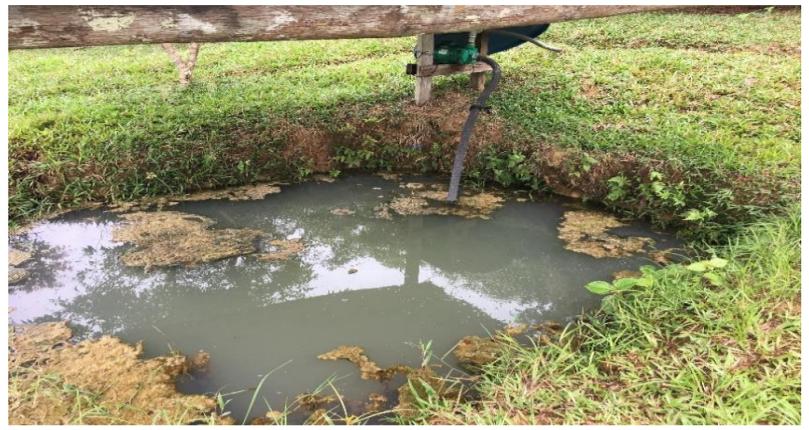
2

FOTO #2: TOMA DE AGUA DE LA IER ALJIBE CON ELECTROBOMBA

Así mismo, se necesita de manera urgente solucionar la adecuación del nacimiento para la toma de agua, captada desde un aljibe a través de electrobomba y transportada por manguera de 1X1/2" hasta la batería sanitaria y restaurante escolar, aunque este no está funcionando.

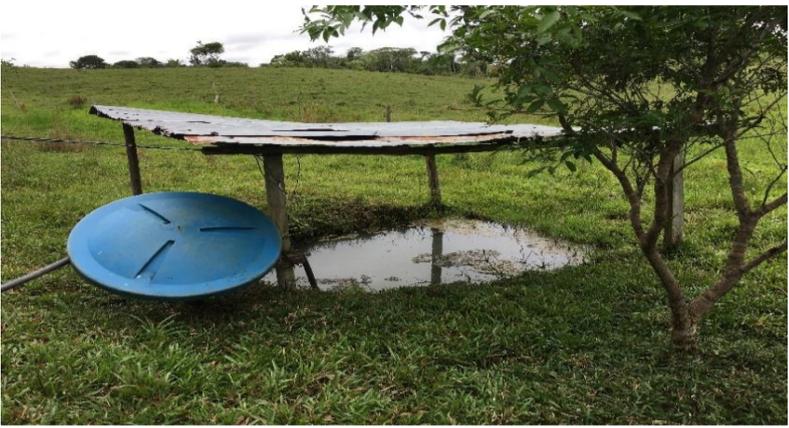
3

FOTO #3: AREA DEL POZO CERCADO EN EL POTRERO

A. TANQUE ALMACENAMIENTO AGUA:	Ubicación:	Cant:	UND:	Medidas	Material
B. TUBERIA HIDRÁULICA Y ACCESORIOS:	Ubicación:	Cant:	UND:	Medidas	Material
C. POZO SÉPTICO:	Ubicación: POTRERO	Cant: 1	UND: M2	Medidas 2X2,3	Material TAPA Y SOPORTES EN CONCRETO
D.TUBERIA SANITARIA Y ACCESORIOS:	Ubicación:	Cant:	UND:	Medidas	Material
E. CAJAS DE INSPECCIÓN:	Ubicación:	Cant:	UND:	Medidas	Material
F. CANAL Y BANTES AGUAS LLUVIAS:	Ubicación:	Cant:	UND:	Medidas	Material
G.Otro TOMA DE AGUA POTABLE	Ubicación: POTRERO	Cant: 1	UND: M2	Medidas 2X2,2	Material PAREDES REVESTIDAS EN CONCRETO

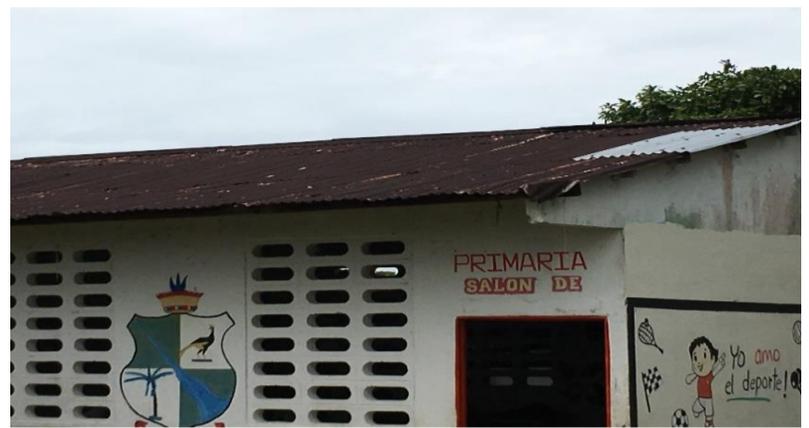
4

FOTO #4: CUBIERTA DEL BLOQUE 1 DETERIORADA

A. REPOSICIÓN DE TEJA:	Ubicación: BLOQUE 1	Cant: 161	UND: M2	Medidas 7X28	Material TEJA ARQUITECTONICA O SIMILAR
B. REPOSICIÓN ESTRUCTURA CUBIERTA:	Ubicación: BLOQUE 1	Cant: 161	UND: M2	Medidas 7X28	Material

A esta institución educativa se llega desde el casco urbano de Valparaíso vía a la inspección de Santiago de la selva y a la altura del km 8 a mano derecha se toma una vía en banca a unos 6,2 Km hasta llegar a la sede de la IER La Muñoz. Se hace el recorrido a la Institución Educativa Rural LA MUÑOZ perteneciente al Municipio de Valparaíso, es una construcción de material en bloque de cemento y elementos mínimos estructurales (vigas de cimentación; columnetas; vigas de amarre y cubierta en zinc) se logró evidenciar el muy mal estado de la cubierta y el entramado en madera. Se recomienda hacer una pronta intervención para el cambio de cubierta.

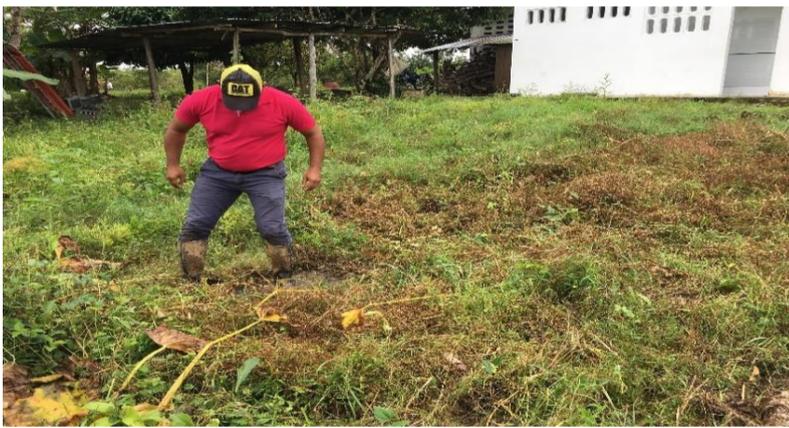
5

FOTO #5: SITIO DEL POZO SEPTICO QUE YA CUMPLIO SU VIDA UTIL

Se necesita de manera urgente la construcción del pozo séptico debido a que el existente cumplió su vida útil.

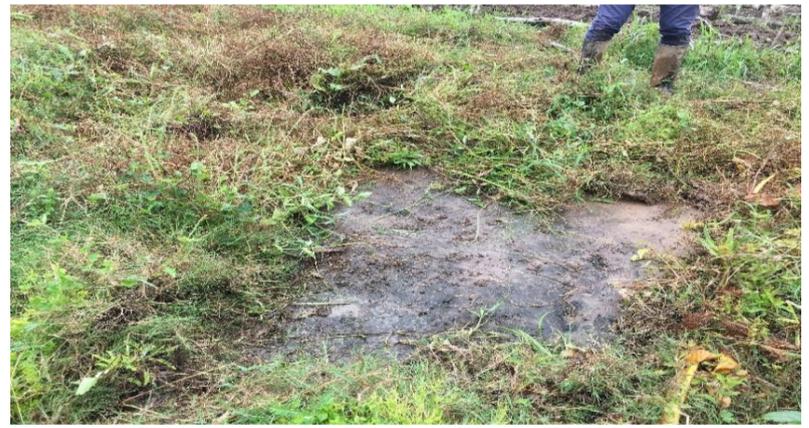
6

FOTO #6: AREA DEL POZO SEPTICO
