DIAGNÓSTICO CONSTRUCCIÓN DE INFRAESTRUCTURA EDUCATIVA

NOMBRE DE LA INSTITUCIÓN EDUCATIVA:		INSTITUCIÓN EDUCATIVA RURAL LA BARRIALOSA											
CODIGO DANE INSTITUCIÓN EDUCATIVA:		286001002865											
NOMBRE DE LA SEDE EDUCATIVA:													
CODIGO DANE DE LA SEDE EDUCATIVA:													
Dirección/ Municipio:		PUERTO GUZMAN					Departamento		PUTUMAYO				
FECHA DE VISITA	DIA	23	MES	8	AÑO	2018	JORNADAS	MAÑANA	<input checked="" type="checkbox"/>	TARDE	<input type="checkbox"/>	NOCHE	<input type="checkbox"/>
COORDENADAS GEOGRAFICAS (GPS)		X: 75°34'51,44"O Y: 0°49'58.12"N											
RECTOR:	GILDARDO ARANZALES LOPEZ					URBANA		RURAL		<input checked="" type="checkbox"/>			
E-mail:	ARANZALESMAJE@YAHOO.ES					TELÉFONO:		3123791788

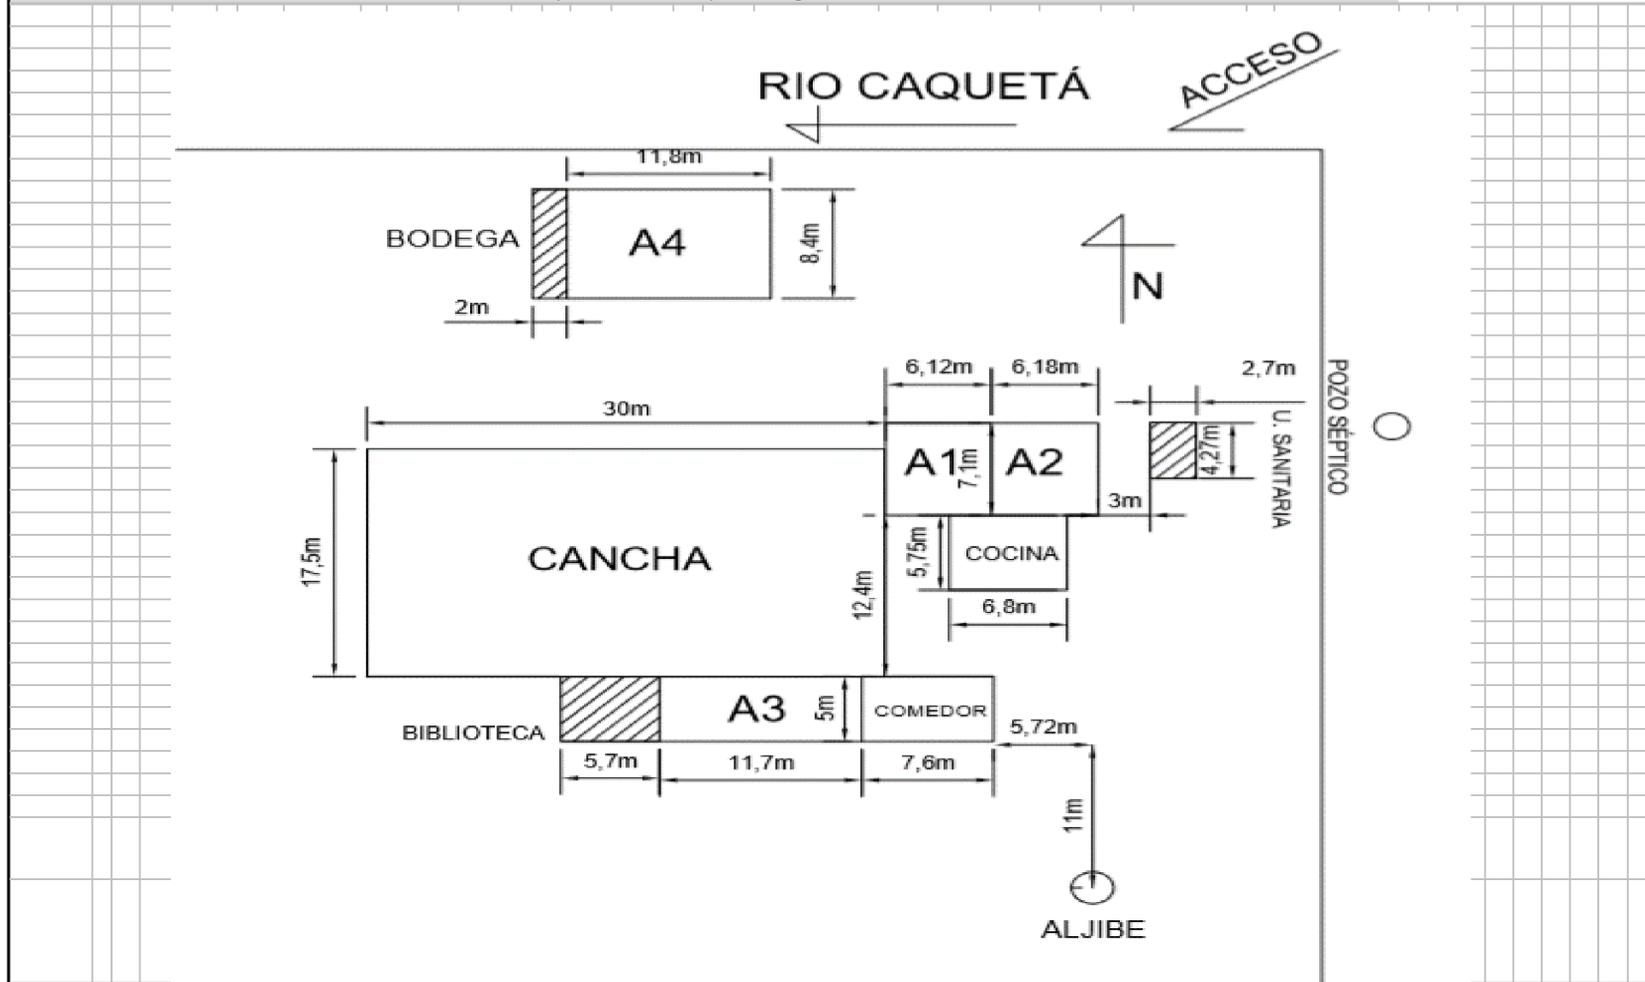
Debe tener en cuenta en el esquema los siguientes aspectos:
 1. Ubicación de elementos hidráulicos y sanitarios: indicar: ubicación de acometida hidráulica y diámetro - tanques de reserva y su dimensión.
 2. Ubicación de elementos eléctricos: indicar ubicación del transformador - contador - tablero eléctrico - planta eléctrica.

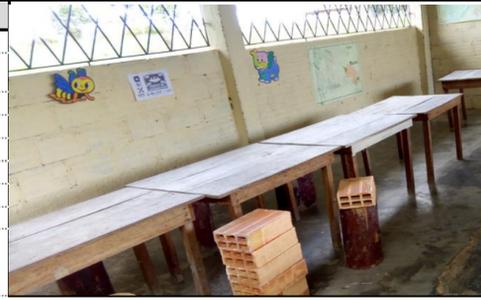
1

<p>MESON EN EL COMEDOR . SE REQUIERE CAMBIO.</p>	2

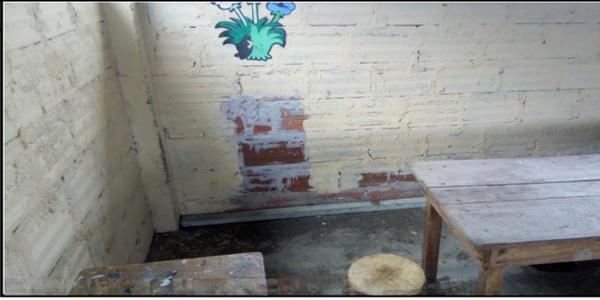
<p>REQUERIMIENTO DE PAÑETE , PINTURA Y ENCHAPE DE PISO .COMEDOR</p>
3

3. MANTENIMIENTO PREVENTIVO : El establecimiento requiere:										
A. PAÑETE MURO M2:	Ubicación:	COMEDOR	Cant:	58,1	UND:	m^2	Medidas		Material	
B. VINOLO SOBRE MURO 2 MANOS:	Ubicación:	COMEDOR	Cant:	58,1	UND:	m^2	Medidas		Material	
C. KORAZA SOBRE MURO 2 MANOS:	Ubicación:		Cant:		UND:		Medidas		Material	
D. IMPERMEABILIZACIÓN MUROS	Ubicación:		Cant:		UND:		Medidas		Material	
E. IMPERMEABILIZACIÓN PLACAS:	Ubicación:		Cant:		UND:		Medidas		Material	
F. CAMBIO DE GRIFERIA:	Ubicación:		Cant:		UND:		Medidas		Material	
G. Otro: Cual?	Ubicación:		Cant:		UND:		Medidas		Material

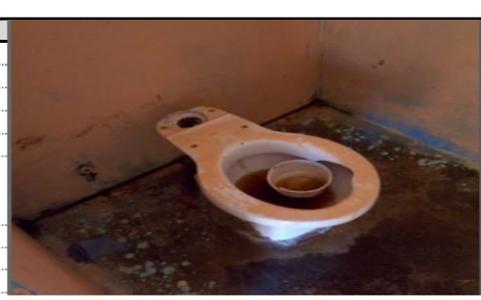
<p>APARATO SANITARIO EN MAL ESTADO.</p>	4

B. REPOSICIÓN ESTRUCTURA CUBIERTA:	Ubicación:	A1 / A2	Cant:	87.33	UND:	m^2	Medidas		Material	
C. REPOSICIÓN DE SANITARIO	Ubicación:	U. SANITARIA	Cant:	2	UND:	UND	Medidas		Material

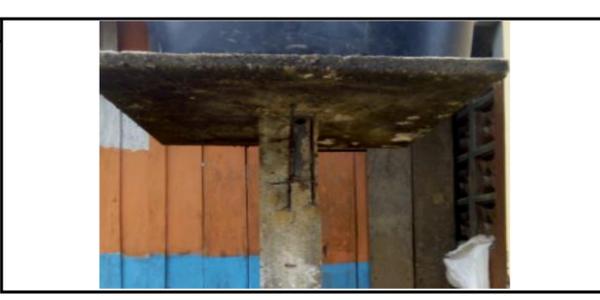
<p>COLUMNA TANQUE ELEVADO CON EL REFUERZO EXPUESTO</p>
5

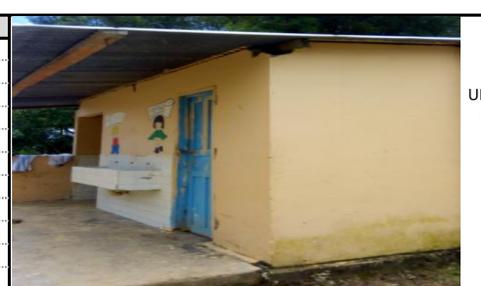
<p>UNIDAD SANITARIA NO DA ABASTO. REQUIERE MEJORMIENTO GENERAL.</p>	6

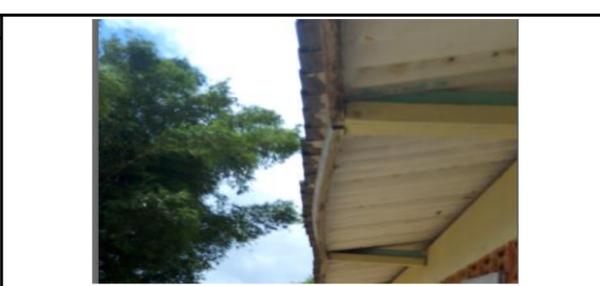
<p>ESTRUCTURA DE CUBIERTA AULAS 1 Y 2 PRESENTA FLEXION EXCESIVA Y DETERIORO EN EL MATERIAL (MADERA)</p>

Estructura de cubierta de aula 1 y 2 en pesimas condiciones
