Organización Internacional para las Migraciones (OIM) El Organismo de las Naciones Unidas para la Migración		1 de 6		1 de 6					
DIAGNÓSTICO CONSTRUCCIÓN DE INFRAESTRUCTURA EDUCATIVA

I. INFORMACIÓN GENERAL DEL ESTABLECIMIENTO EDUCATIVO											
NOMBRE DE LA INSTITUCIÓN EDUCATIVA:				FRANCISCO JULIAN OLAYA							
CODIGO DANE INSTITUCIÓN EDUCATIVA:				173616000022							
NOMBRE DE LA SEDE EDUCATIVA:				LA LINDOSA							
CODIGO DANE DE LA SEDE EDUCATIVA:				273616000051							
Dirección/ Municipio:		RIOBLANCO		Departamento		TOLIMA					
FECHA DE VISITA	DIA	30	MES	7	AÑO	2018	JORNADAS				
							MAÑANA				
							X				
							TARDE				
							NOCHE				
COORDENADAS GEOGRAFICAS (GPS)			X:	03°22'02,1281"							
			Y:	75°36'35,6796"							
RECTOR:	DANILO ROBAYO BOTELLO			URBANA		RURAL	VDA LA LINDOSA				
E-mail:	cololaya@hotmail.com			TELÉFONO:	SIN INFORMACIÓN

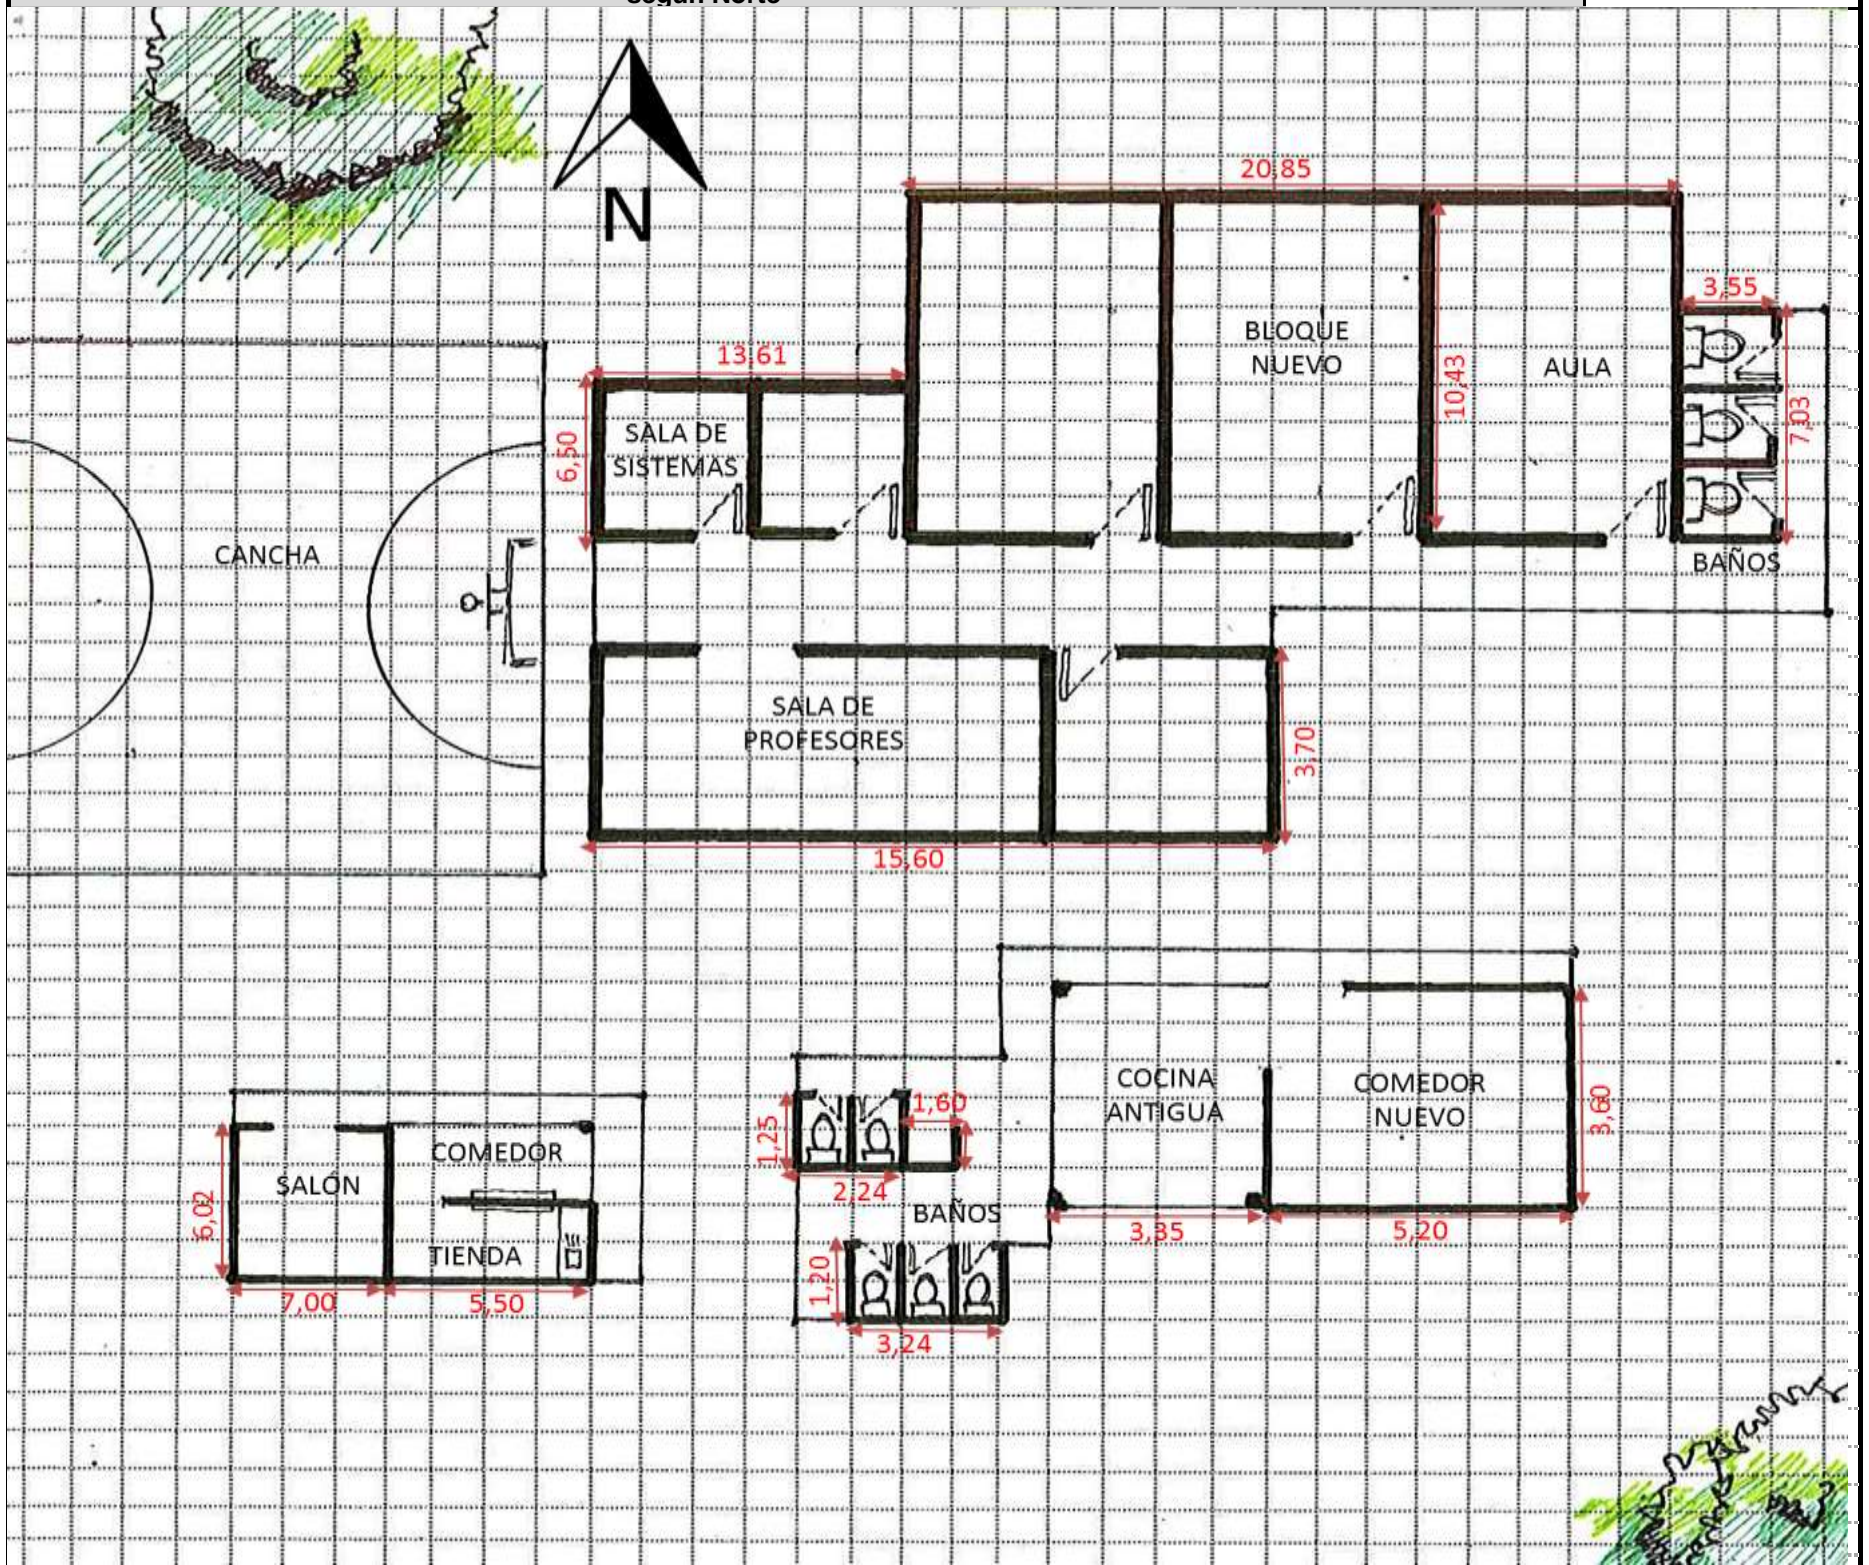
Debe tener en cuenta en el esquema los siguientes aspectos:

1. Ubicación de elementos hidráulicos y sanitarios :indicar: ubicación de acometida hidraulica y diámetro - tanques de reserva y su dimensión.
2. Ubicación de elementos eléctricos: indicar ubicación del transformador - contador - tablero eléctrico - planta eléctrica.
