DIAGNÓSTICO CONSTRUCCIÓN DE INFRAESTRUCTURA EDUCATIVA

NOMBRE DE LA INSTITUCIÓN EDUCATIVA:		INSTITUCION EDUCATIVA RURAL PLAYA RICA										
CODIGO DANE INSTITUCIÓN EDUCATIVA:		283860000760										
NOMBRE DE LA SEDE EDUCATIVA:		INSTITUCION EDUCATIVA RURAL PLAYA RICA										
CODIGO DANE DE LA SEDE EDUCATIVA:		283860000760-01										
Dirección/ Municipio:		VALPARAISO					Departamento			CAQUETA		
FECHA DE VISITA	DIA	1	MES	8	AÑO	2018	JORNADAS	MAÑANA	TARDE	NOCHE	JORNADA UNICA	
COORDENADAS GEOGRAFICAS (GPS)					X:						1° 4' 10" N	
					Y:						75 35' 50" N	
RECTOR:	ADMED DOMINGUEZ PEREZ					URBANA				RURAL	X	
E-mail:	<a href="mailto:adoper10902@gmail.com">adoper10902@gmail.com</a>					TELÉFONO:	313 3824978

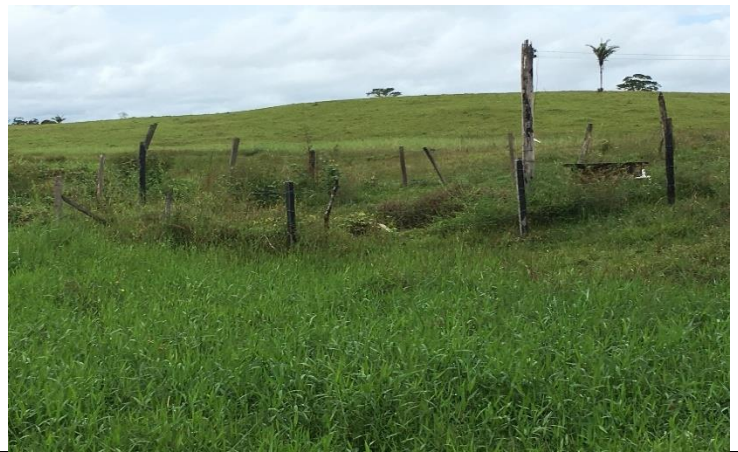
FOTO #2: SITIO DE LA TOMA DE AGUA (ALJIBE)

A. TANQUE ALMACENAMIENTO AGUA:	Ubicación:	Cant:	UND:	Medidas	Material
B. TUBERIA HIDRÁULICA Y ACCESORIOS:	Ubicación: ALJIBE	Cant: 150	UND: ML	Medidas	Material TUBERIA DE 1X1/2"
C. POZO SÉPTICO:	Ubicación: BATERIA SANITARIA	Cant: 1	UND: M2	Medidas 3X3	Material TAPA EN CONCRET REFORZADO
D. TUBERIA SANITARIA Y ACCESORIOS:	Ubicación: TUBERIA PARA FILTRO	Cant: 15	UND: ML	Medidas	Material TUBERIA PVC PARA FILTRO
E. CAJAS DE INSPECCIÓN:	Ubicación:	Cant:	UND:	Medidas	Material
F. CANAL Y BANTES AGUAS LLUVIAS:	Ubicación:	Cant:	UND:	Medidas	Material
G. Otro BATERIA SANITARIA COMPLETA	Ubicación: ALJIBE	Cant: 9	UND: M2	Medidas 3X3	Material REVESTIMIENTO EN CONCRETO REFORZADO

Desde el casco urbano del municipio de Valparaíso, se llega a la institución educativa PLAYA RICA, a través de 32 KM en vía destapada; se pudo establecer que la prioridad es la toma de agua ya que no posee acueducto y la disposición de aguas servidas; ya que no hay pozo séptico; así mismo se establece que la infraestructura de la institución educativa es buena a excepción del aula del laboratorio, en la cual necesita adecuarse en cubierta, mesones e iluminación.

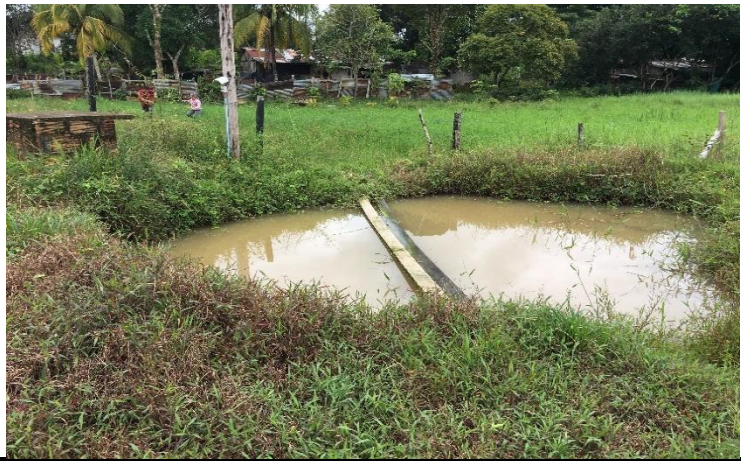
FOTO #3: TOMA DE AGUA ALJIBE DE 3X3

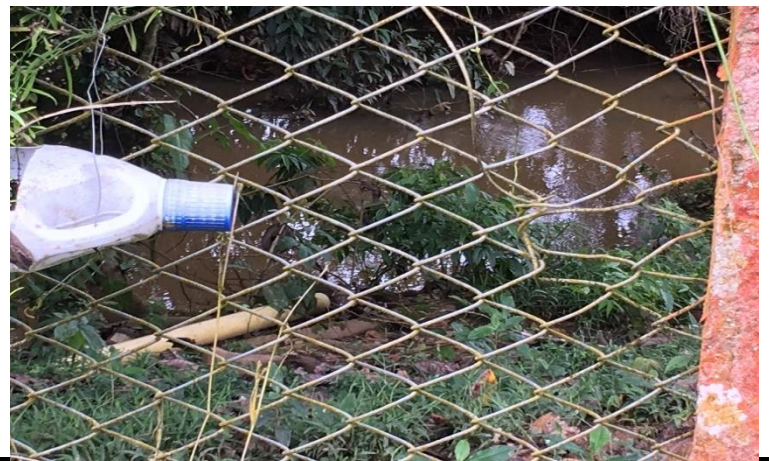
FOTO #4: SITIO DE DISPOSICION DE AGUAS SERVIDAS

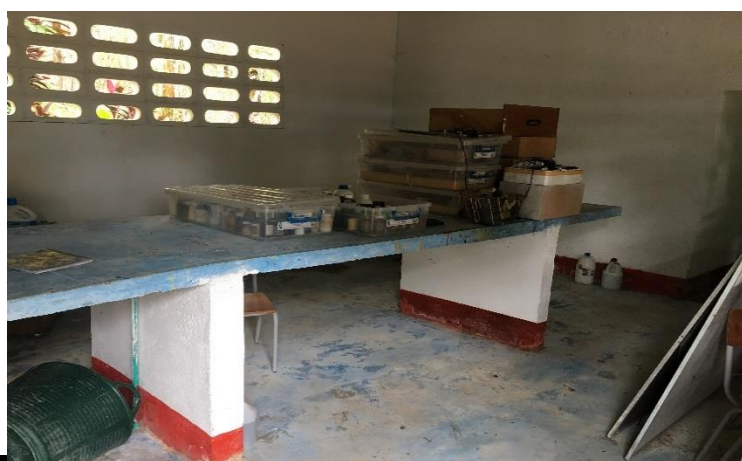
FOTO #5: MESON PARA DEMOLER LABORATORIO

F. REPOSICIÓN DE MESÓN	Ubicación: LABORATORIO	Cant: 11	UND: ML	Medidas:	Material: EN CONCRETO Y ENCHAPADO
G. REPOSICIÓN DE MURO	Ubicación: LABORATORIO	Cant: 27,4	UND: M2	Medidas: 22,8X1,3	Material: LADRILLO FAROL

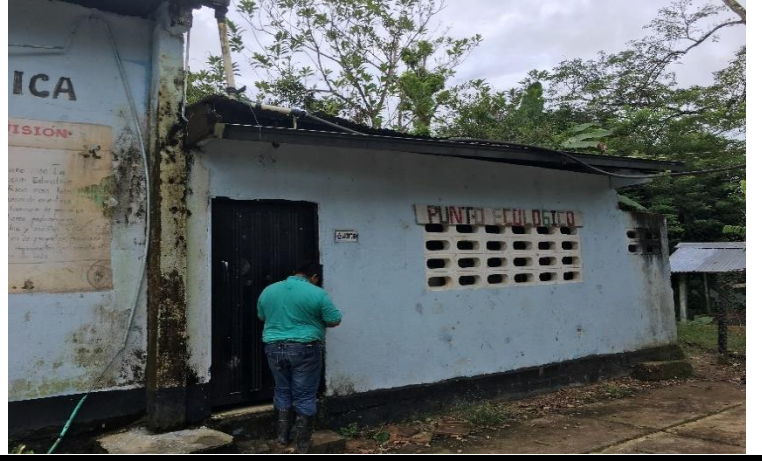
FOTO #6: ADECUACION DEL SALON DE LABORATORIO

A. REPOSICIÓN DE TEJA:	Ubicación: LABORATORIO	Cant: 30,25	UND: M2	Medidas: 5,5X5,5	Material: LAMINA DE ZINC
B. REPOSICIÓN ESTRUCTURA CUBIERTA:	Ubicación:	Cant:	UND:	Medidas:	Material:

H. REPOSICIÓN ENCHAPE PARED	Ubicación: LABORATORIO	Cant: 7	UND: M2	Medidas: 5,7X0,6X2	Material: ENCHAPE CERAMICO
I. REPOSICIÓN ENCHAPE PISO	Ubicación:	Cant:	UND:	Medidas:	Material:

M. REPOSICIÓN DE CIELO RASO:	Ubicación:	Cant:	UND:	Medidas:	Material:
N. REPOSICIÓN DE LÁMPARAS:	Ubicación: LABORATORIO	Cant: 4	UND: UN	Medidas:	Material: PLASTICA DE 1 M
Ñ. REP. INTERRUPTORES Y O TOMAS:	Ubicación:	Cant:	UND:	Medidas:	Material:
