DIAGNÓSTICO CONSTRUCCIÓN DE INFRAESTRUCTURA EDUCATIVA

NOMBRE DE LA INSTITUCIÓN EDUCATIVA: Institución Educ. Luis Rodríguez Valera
 CODIGO DANE INSTITUCIÓN EDUCATIVA: 220001002791
 NOMBRE DE LA SEDE EDUCATIVA: Escuela Rural San Martín
 CODIGO DANE DE LA SEDE EDUCATIVA: 220001001345
 Dirección/ Municipio: In/condo Vda. Camperucho Departamento: Valledupar - Cesar
 FECHA DE VISITA: DIA 14 MES 08 AÑO 2018 JORNADAS: MAÑANA ☒ TARDE ☐ NOCHE ☐
 COORDENADAS GEOGRAFICAS (GPS): X: 92° 57' 46" 16" Y: 73° 40' 52"
 RECTOR: Fredy A. Forero Carreño URBANA ☐ RURAL ☒
 E-mail: inslarva@hotmail.com TELÉFONO: Resd. Adj. 10000
 * La I.E. dispone de predio con certificado de libertad y tradición, escritura a nombre de la I.E. o del Municipio ó resolución de adjudicación de etnias indígenas o afrocolombianos. SI ☒ NO ☐ Tipo de doc: Resd. Adj. 10000
 No del doc: 13285710-11119031852
 Anexa documento: SI ☒ NO ☐

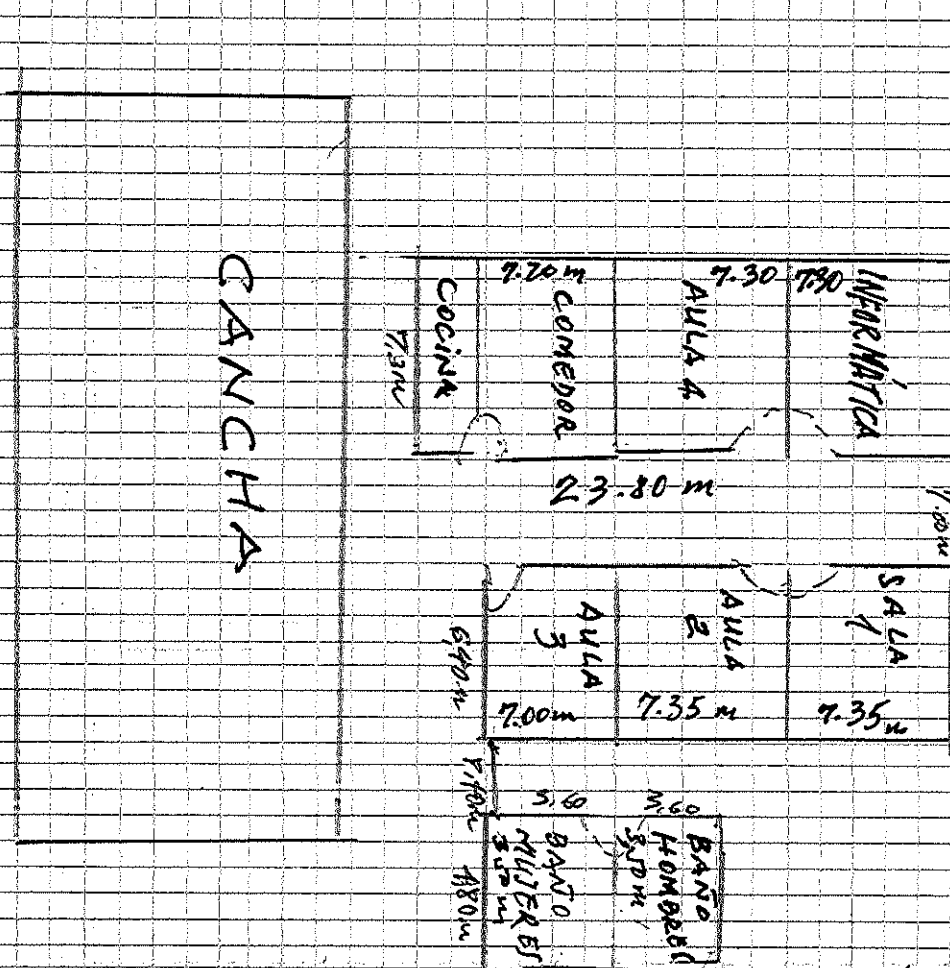
III. LEVANTAMIENTO DEL PREDIO Y UBICACIÓN DE LOS ESPACIOS (INCLUIR MEDIDAS) Ubicar según Norte

1. Ubicación de elementos hidráulicos y sanitarios: indicar: ubicación de acometida hidráulica y diámetro - tanques de reserva y su dimensión.
2. Ubicación de elementos eléctricos: indicar ubicación del transformador - contador - tablero eléctrico - planta eléctrica.
