DIAGNÓSTICO CONSTRUCCIÓN DE INFRAESTRUCTURA EDUCATIVA

NOMBRE DE LA INSTITUCIÓN EDUCATIVA:		I.E.R LA COMARCA											
CODIGO DANE INSTITUCIÓN EDUCATIVA:		205490002236											
NOMBRE DE LA SEDE EDUCATIVA:		E.R VILLA NUEVA											
CODIGO DANE DE LA SEDE EDUCATIVA:		205490000527											
Dirección/ Municipio:		VEREDA VILLA NUEVA			Departamento		ANTIOQUIA						
FECHA DE VISITA	DIA	24	MES	JULIO	AÑO	2018	JORNADAS	MAÑANA	<input checked="" type="checkbox"/>	TARDE	<input type="checkbox"/>	NOCHE	<input type="checkbox"/>
COORDENADAS GEOGRAFICAS (GPS)		X:	N 08°27'04,85"					Y:	W 076°36'40,10"				
RECTOR:	MARIA SANTOS PADILLA			URBANA	<input type="checkbox"/>	RURAL	<input checked="" type="checkbox"/>						
E-mail:	iercomarca@yahoo.com.mx			TELÉFONO:	3043382010

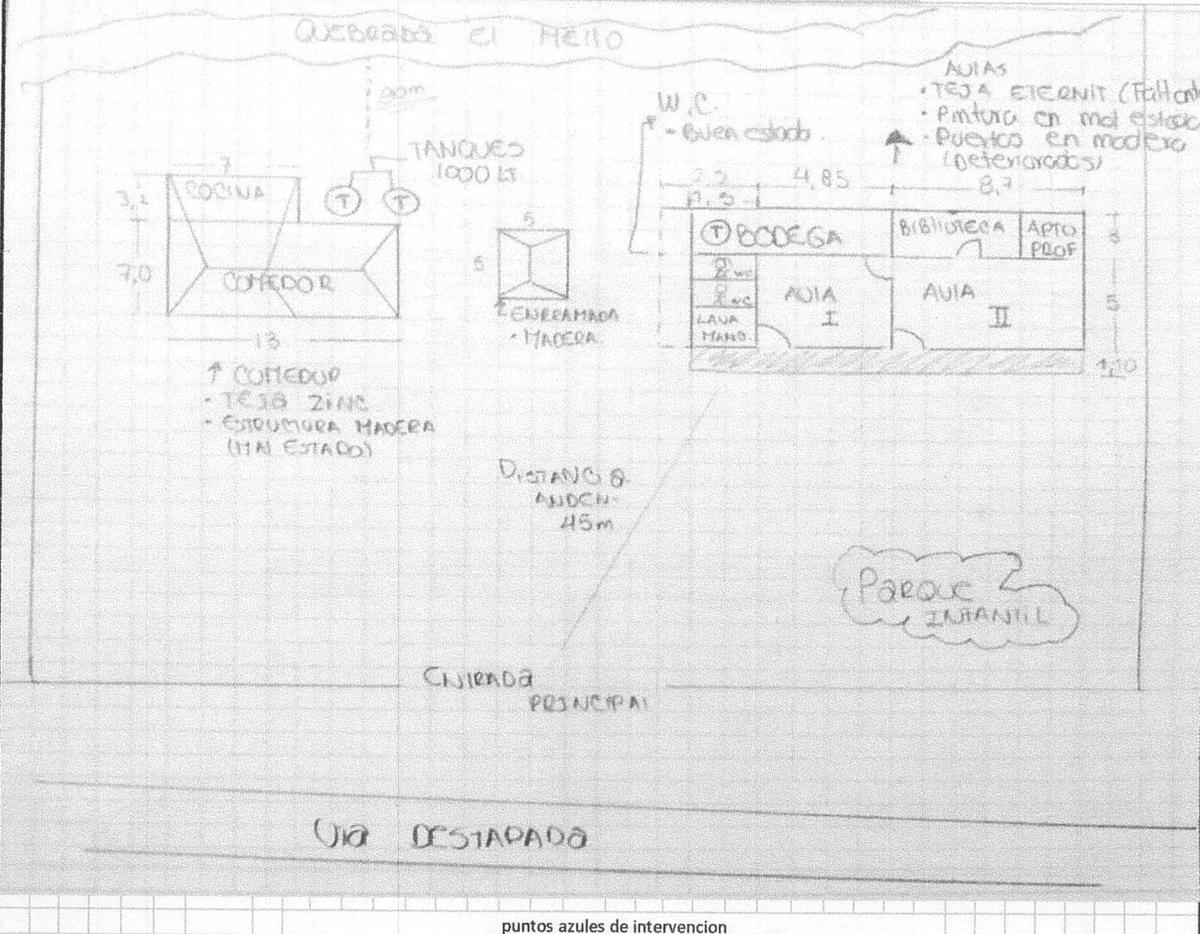
puntos azules de intervencion

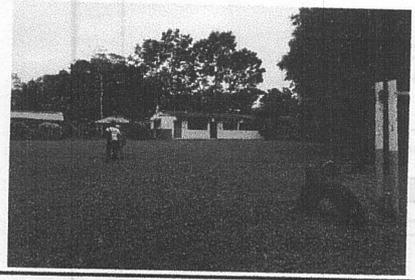
<p>1 CAMBIO DE CUBIERTA</p>

A. REPOSICIÓN DE TEJA:	Ubicación:	SALONES	Cant:	5	UND:	UND	Medidas	1*3	Material	ETERNIT
B. REPOSICIÓN ESTRUCTURA CUBIERTA:	Ubicación:	COMEDOR	Cant:	113	UND:	M2	Medidas	13*7 3,1*7	Material	METALICA

CAMBIO TOTAL DE LA CUBIERTA Y CERRAMIENTO DE LA ESCUELA,

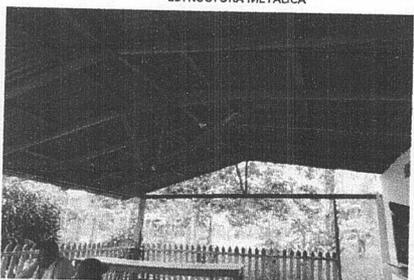
<p>2 ESTRUCTURA METALICA</p>

EL COMEDOR REQUIERE DE UN ANTE PECHO Y CAMBIO DE LA ESTRUCTURA YA QUE ESTA CONTRUIDA EN MADERA Y EL COMEGREN LA ESTA DETERIORANDO.

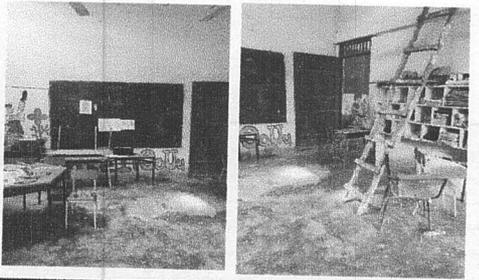
<p>3 ENCHAPE DE PISOS AULAS</p>

I. REPOSICIÓN ENCHAPE PISO	Ubicación:	COCINA Y SALON	Cant:	137	UND:	M2	Medidas	13,5*8,5	Material	CERAMICA
J. REPOSICIÓN POSETA LAVATRAPEROS	Ubicación:	/	Cant:	/	UND:	/	Medidas	/	Material	/

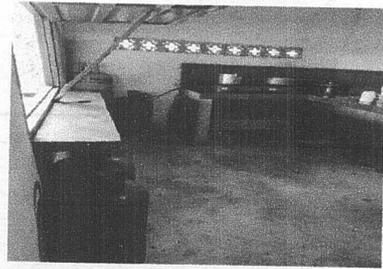
<p>4 ENCHAPE DE COCINA</p>

F. REPOSICIÓN DE MESÓN	Ubicación:	/	Cant:	/	UND:	/	Medidas	/	Material	/
G. REPOSICIÓN DE MURO	Ubicación:	/	Cant:	/	UND:	/	Medidas	/	Material	/
H. REPOSICIÓN ENCHAPE PARED	Ubicación:	COCINA	Cant:	31	UND:	M2	Medidas	20,2*1,5	Material	CERAMICA

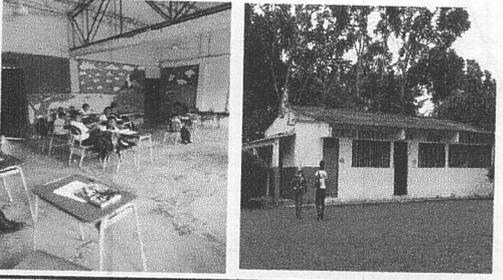
<p>5 PINTURA DE ESCUELA</p>

A. PAÑETE MURO M2:	Ubicación:	/	Cant	/	UND:	/	Medidas	/	Material	/
B. VINILO SOBRE MURO 2 MANOS:	Ubicación:	ESCUELA	Cant	350	UND:	m2	Medidas		Material	koraza
C. KORAZA SOBRE MURO 2 MANOS:	Ubicación:	ESCUELA	Cant	200	UND:	m2	Medidas		Material	vinilo
D. IMPERMEABILIZACIÓN MUROS	Ubicación:	/	Cant	/	UND:	/	Medidas	/	Material	/
E. IMPERMEABILIZACIÓN PLACAS:	Ubicación:	/	Cant	/	UND:	/	Medidas	/	Material	/
F. CAMBIO DE GRIFERIA:	Ubicación:	/	Cant	/	UND:	/	Medidas	/	Material	/
G. Otro: Cual?	Ubicación:	/	Cant	/	UND:	/	Medidas	/	Material	/

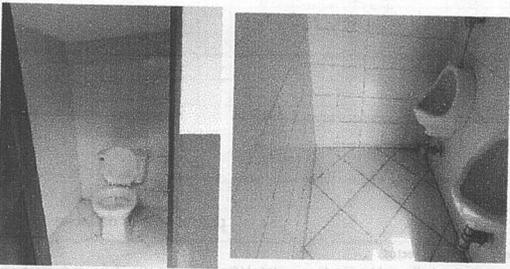
<p>6 BAÑOS</p>

Ubicación:	Cant:	UND:	Medidas	Material
A. TANQUE ALMACENAMIENTO AGUA:	BAÑOS FRENTE A	1	UND	2000 LTS	PLASTICO
B. TUBERIA HIDRÁULICA Y ACCESORIOS:	BAÑOS FRENTE A	50	UND	1/2	PVC
C. POZO SÉPTICO:	/	/	UND	/	/
D. TUBERIA SANITARIA Y ACCESORIOS:	/	/	UND	/	/
E. CAJAS DE INSPECCIÓN:	/	/	UND	/	/
F. CANAL Y BANTES AGUAS LLUVIAS:	COMEDOR Y AULAS	30	UND	16+13	PLASTICA
G. Otro			UND
