DIAGNÓSTICO CONSTRUCCIÓN DE INFRAESTRUCTURA EDUCATIVA

NOMBRE DE LA INSTITUCIÓN EDUCATIVA: **EL PARAISO**
 CODIGO DANE INSTITUCIÓN EDUCATIVA: **2410 200-00047**
 NOMBRE DE LA SEDE EDUCATIVA: **TERMOPIAS**
 CODIGO DANE DE LA SEDE EDUCATIVA: **2410 20000578**
 Dirección/ Municipio: **Algeciras** Departamento: **Ahuila**
 FECHA DE VISITA: DIA **21** MES **08** AÑO **2018** JORNADAS MAÑANA TARDE NOCHE
 COORDENADAS GEOGRAFICAS (GPS) X: **N 02° 36,801** Y: **W 075° 10,739**
 RECTOR: **Pastor Mayerga Castañeda** URBANA RURAL **Vereda**
 E-mail: _____ TELÉFONO: _____
 * La I.E. dispone de predio con certificado de libertad y tradición, escritura a nombre de la I.E. o del Municipio ó resolución de adjudicación de etnias indígenas o afrocolombianos. SI Tipo de doc.: **Escritura Pública.** NO No del doc.: **200-76291**
 Anexa documento: SI NO

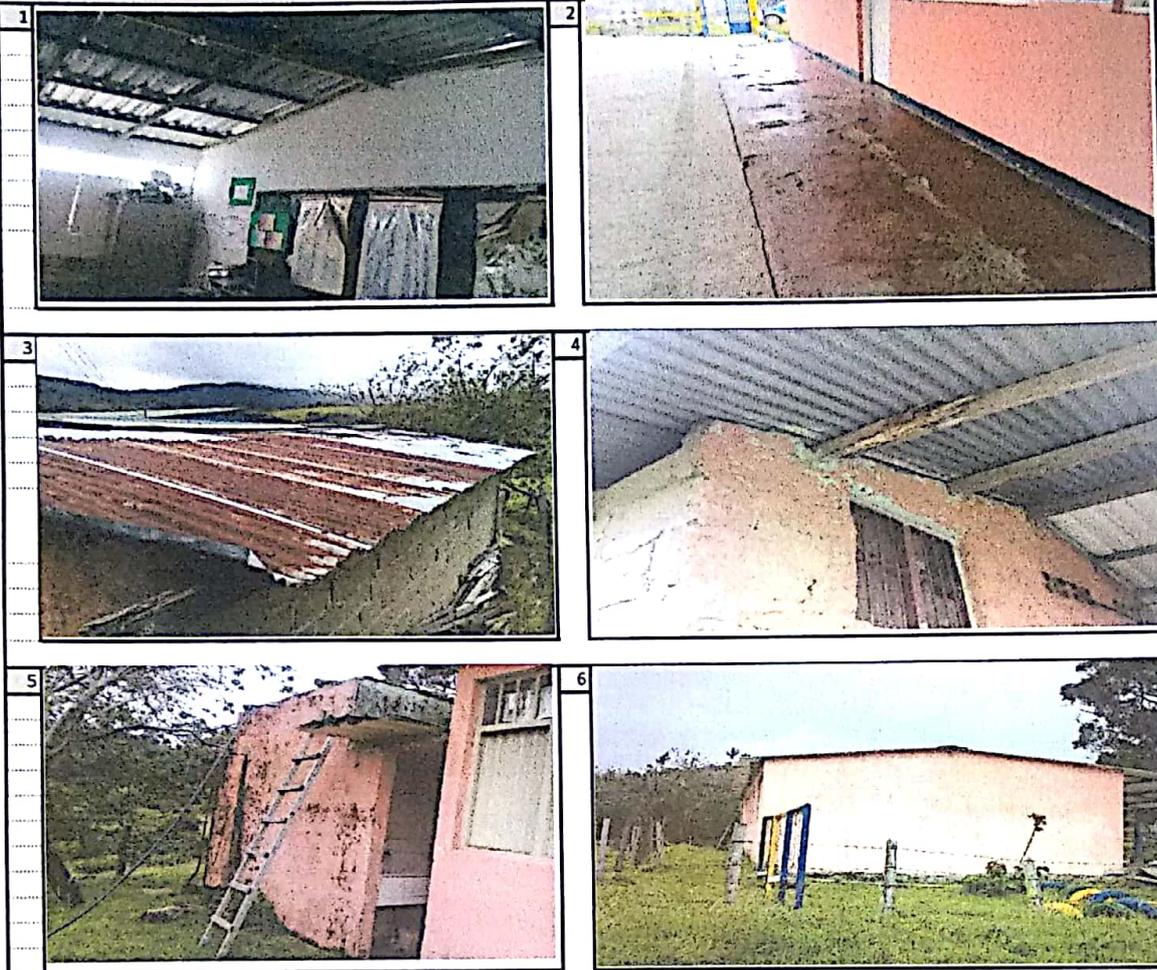
V. REGISTRO FOTOGRÁFICO : Identificar las áreas afectadas, cuando requiera demolición o reposición o mejoramiento

LA ESTRUCTURA DE LA SEDE EDUCATIVA TERMÓPILAS NO CUENTA CON COLUMNAS NI VIGAS DE AEREA PARA HACER ÉSTA LABOR TOCA RETIRAR LA CUBIERTA EXISTENTE, LA COMUNIDAD SOLICITA COLOCAR LA VIGA AEREA PORQUE LA CUBIERTA ESTA RECIEN INSTALADA.;

EL TANQUE DE LA BATERÍA SANITÁRIA YA ESTÁ OBSOLETO Y LA LLUVIA DETERIORA MAS LA CONSTRUCCIÓN, POR LO QUE REQUIERE UN TANQUE PLASTICO NUEVO Y LA CUBIERTA

EL PARQUE DE JUEGOS DEL ESTUDIANTADO, ESTÁ EN PESIMAS CONDICIONES Y NO CUENTA CON CUBIERTA, LO QUE NO LES PERMITE
