DIAGNÓSTICO CONSTRUCCIÓN DE INFRAESTRUCTURA EDUCATIVA

NOMBRE DE LA INSTITUCIÓN EDUCATIVA:		INSTITUCIÓN EDUCATIVA RURAL PUERTO ROSARIO													
CODIGO DANE INSTITUCIÓN EDUCATIVA:		286001003209													
NOMBRE DE LA SEDE EDUCATIVA:															
CODIGO DANE DE LA SEDE EDUCATIVA:															
Dirección/ Municipio:		PUERTO GUZMAN					Departamento		PUTUMAYO						
FECHA DE VISITA	DIA	15	MES	8	AÑO	2018	JORNADAS	MAÑANA	<input checked="" type="checkbox"/>	TARDE	<input type="checkbox"/>	NOCHE	<input type="checkbox"/>		
COORDENADAS GEOGRAFICAS (GPS)		X: 76° 15' 57,94" Y: 0° 57' 57,07"													
RECTOR:	JORGE WILSON CUARAN ORDOÑES					URBANA		RURAL		<input checked="" type="checkbox"/>					
E-mail:	WCUARAN@HOTMAIL.COM					TELÉFONO:		3123892441

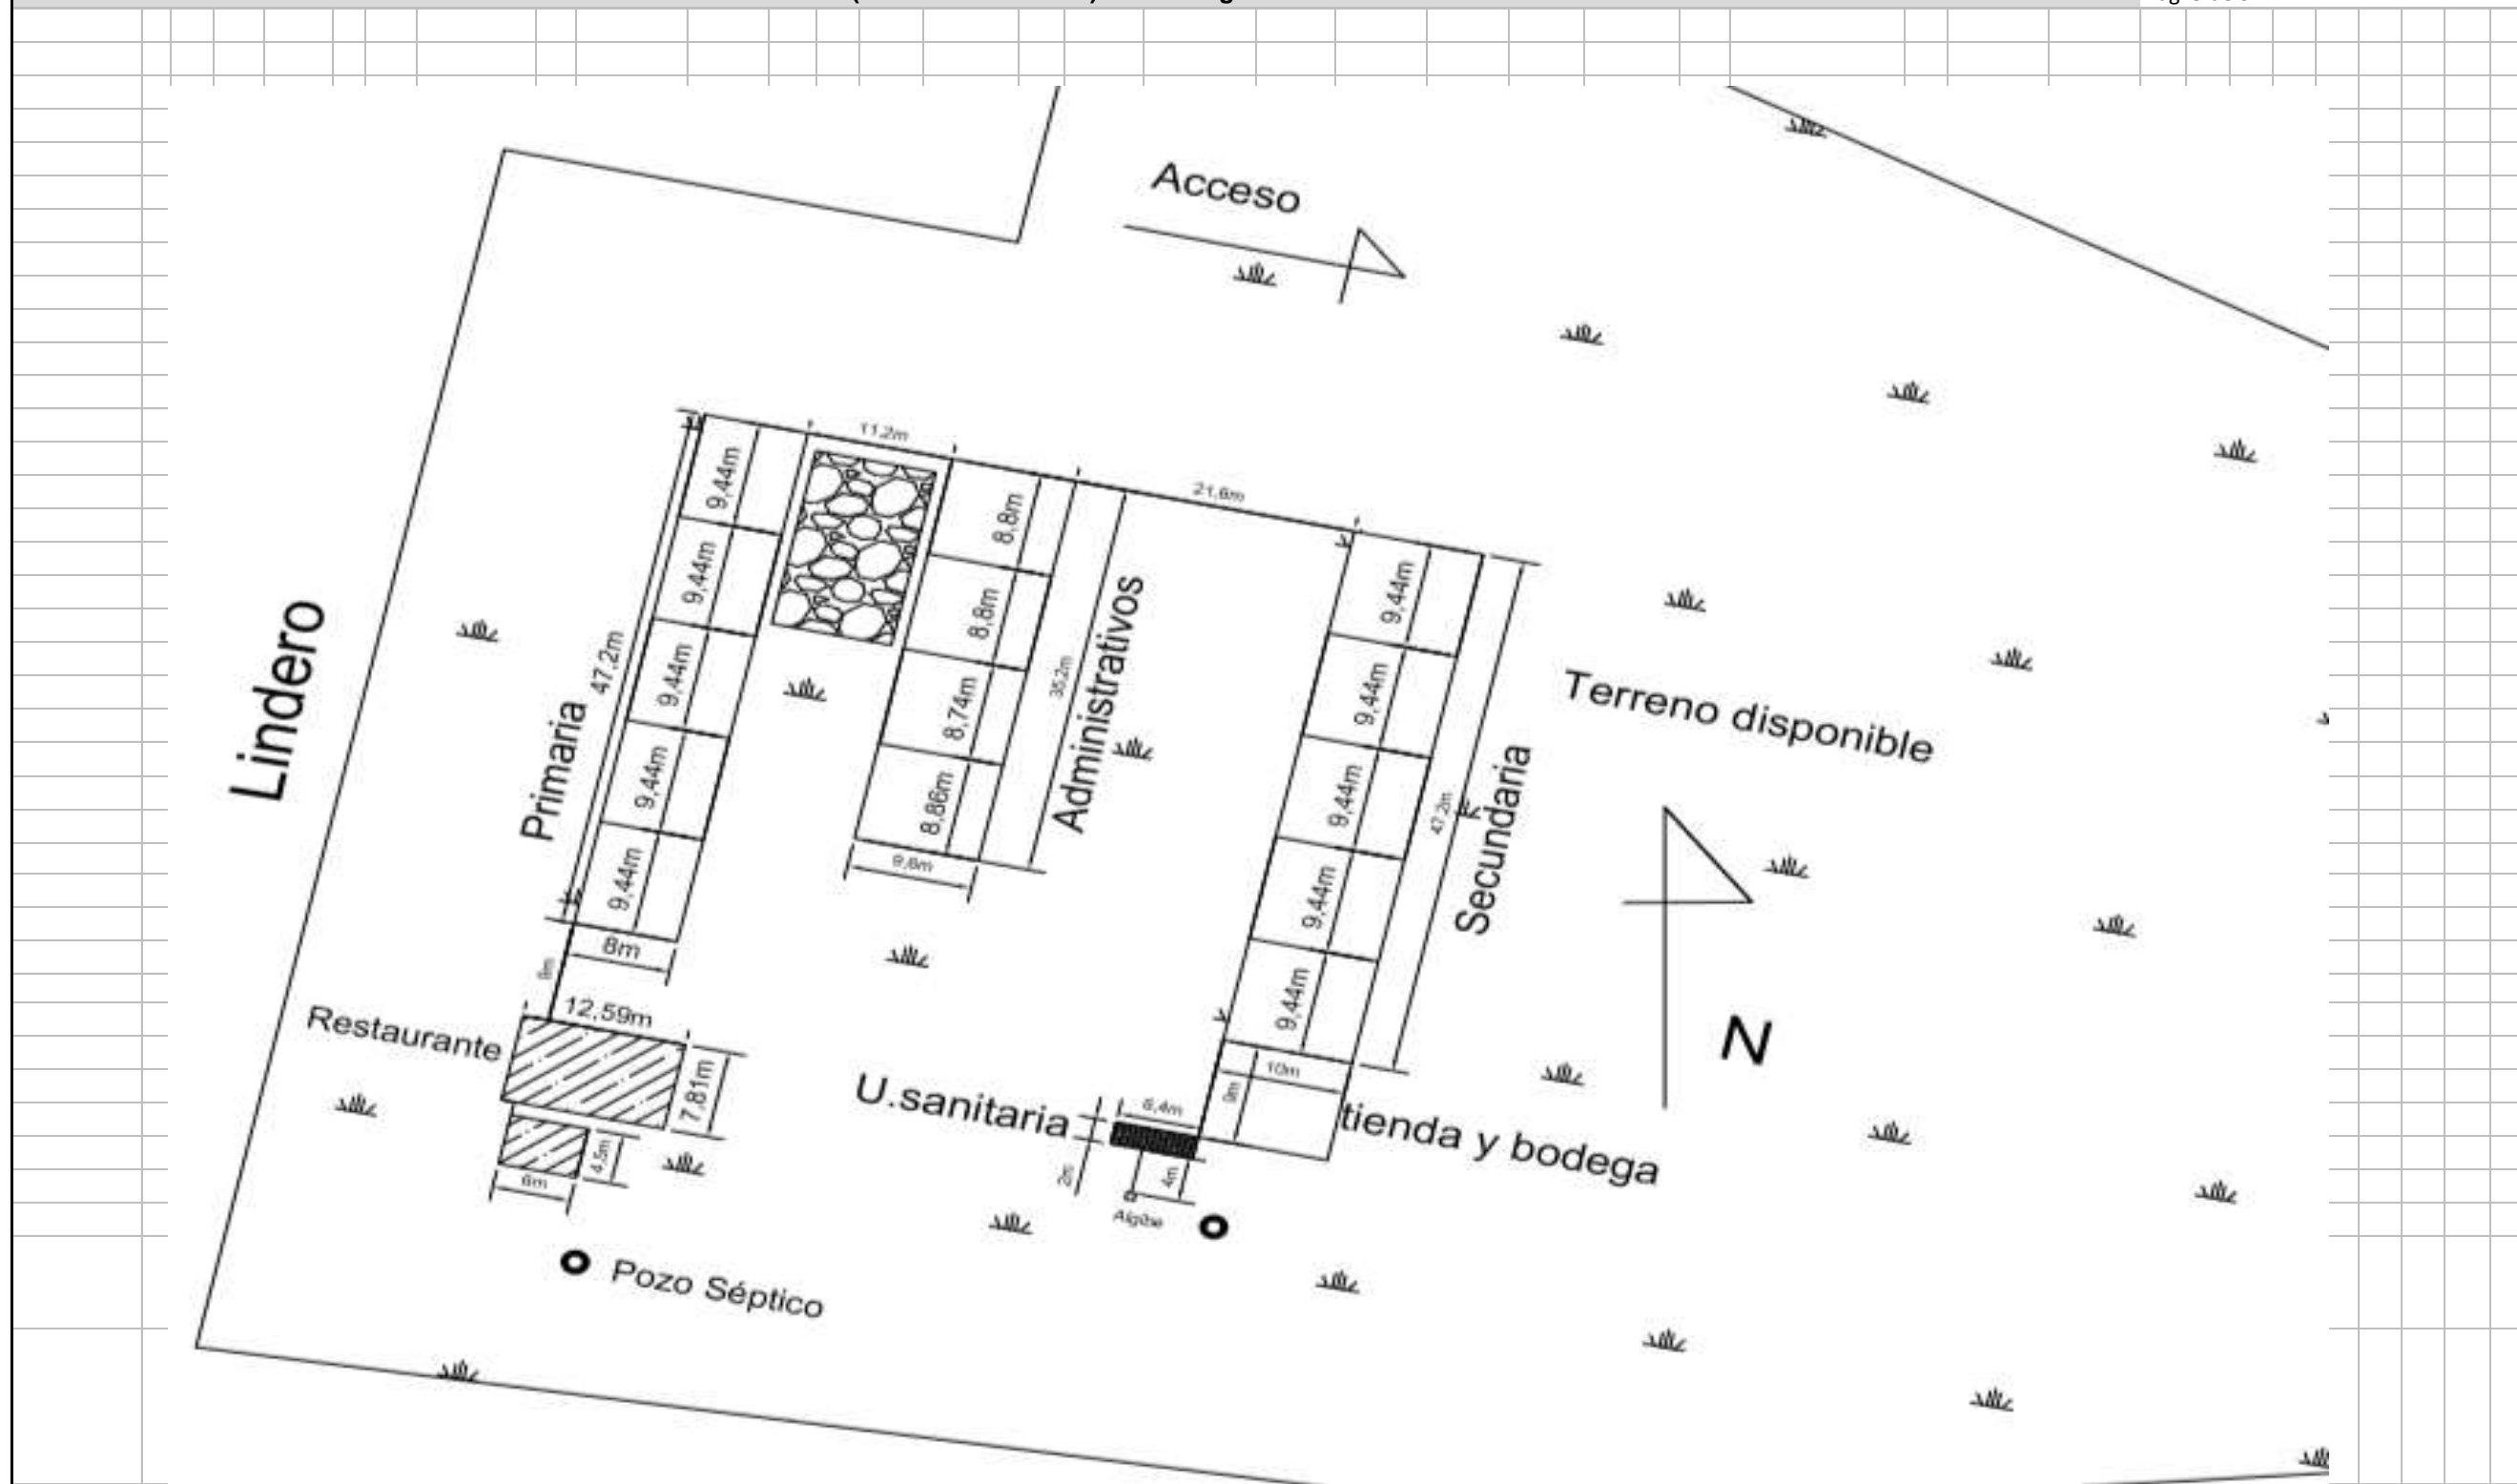
Debe tener en cuenta en el esquema los siguientes aspectos:
 1. Ubicación de elementos hidráulicos y sanitarios: indicar: ubicación de acometida hidráulica y diámetro - tanques de reserva y su dimensión.
 2. Ubicación de elementos eléctricos: indicar ubicación del transformador - contador - tablero eléctrico - planta eléctrica.
