DIAGNÓSTICO CONSTRUCCIÓN DE INFRAESTRUCTURA EDUCATIVA

NOMBRE DE LA INSTITUCIÓN EDUCATIVA:		INSTITUCION EDUCATIVA MANUEL BENITEZ											
CODIGO DANE INSTITUCIÓN EDUCATIVA:		252835003891											
NOMBRE DE LA SEDE EDUCATIVA:		GUACHAL DE LA COSTA											
CODIGO DANE DE LA SEDE EDUCATIVA:		252835003051											
Dirección/ Municipio:		SAN ANDRES DE TUMACO					Departamento		NARIÑO				
FECHA DE VISITA	DIA	26	MES	8	AÑO	2018	JORNADAS	MAÑANA	X	TARDE		NOCHE	
COORDENADAS GEOGRAFICAS (GPS)		X:		2°29'26,6"N									
		Y:		78°27'50.7" W									
RECTOR:	JOSE RENDON					URBANA		RURAL					X
E-mail:						TELÉFONO:	3104007064						
*	La I.E. dispone de predio con certificado de libertad y tradición, escritura a nombre de la I.E. o del Municipio ó resolución de adjudicación de etnias indígenas o afrocolombianos.					SI		NO	X	Tipo de doc.:			
									X	No del doc. :			
						Anexa documento:		SI		NO

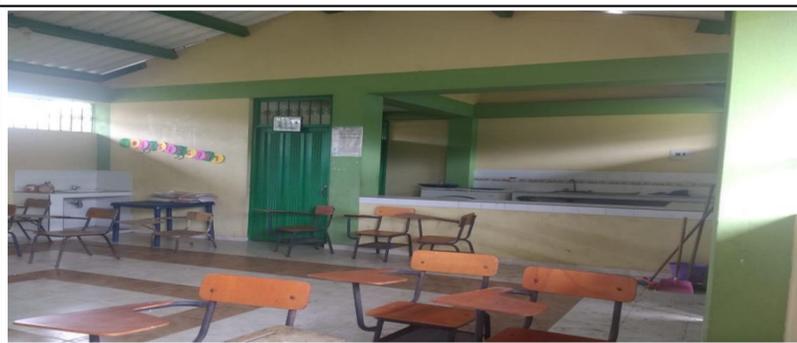
1	2	COMEDOR Y SALON	BATAERIA SANITARIA

SE REQUIERE MEJORAMIENTO DE CUBIERTA , SE ENCUENTRA UNA PORCION DE ETERNIT AFECTADA, SIN EMBARGO SE RECOMIENDA PRESUPUESTAR EL CAMBIO GENERAL DE LA CUBIERTA CON ESTRUCTURA INCLUIDA MIGRANDO DE LA MADERA AL ACERO.

SE PRESENTAN TEMPERATURAS ELEVADAS POR SU PROXIMIDAD A LA COSTA , SE REQUIERE CIELO RASO PARA AISLAMIENTO TERMICO.

A. REPOSICIÓN DE TEJA:	Ubicación:	AULA	Cant:	15	UND:	m2	Medidas	Material	ETERNIT
B. REPOSICIÓN ESTRUCTURA CUBIERTA	Ubicación:	AULA	Cant:	190	UND:	ML	Medidas	Material

A. PAÑETE MURO M2:	Ubicación:		Cant:		UND:		Medidas	Material	
B. VINOLO SOBRE MURO 2 MANOS:	Ubicación:	AULA Y COMEDOR	Cant:	230	UND:	M2	Medidas	Material	PINTURA
C. KORAZA SOBRE MURO 2 MANOS:	Ubicación:		Cant:		UND:		Medidas	Material	
D. IMPERMEABILIZACIÓN MUROS	Ubicación:	SALONES BATERIA SANITARIA	Cant:	5.50	UND:	M2	Medidas	Material	
E. IMPERMEABILIZACIÓN PLACAS:	Ubicación:	SALONES BATERIA SANITARIA	Cant:	5.46	UND:	M2	Medidas	Material	
F. CAMBIO DE GRIFERIA:	Ubicación:	SALONES BATERIA SANITARIA	Cant:	2	UND:	UND	Medidas	Material	
G. Otro: Cual?	Ubicación:		Cant:		UND:		Medidas	Material
