DIAGNÓSTICO CONSTRUCCIÓN DE INFRAESTRUCTURA EDUCATIVA

NOMBRE DE LA INSTITUCIÓN EDUCATIVA: Carlos Holguin Mallarino
 CODIGO DANE INSTITUCIÓN EDUCATIVA: 327491000111
 NOMBRE DE LA SEDE EDUCATIVA: Simón Bolívar
 CODIGO DANE DE LA SEDE EDUCATIVA: 227491000222
 Dirección/ Municipio: Novita. Departamento: Chocó
 FECHA DE VISITA: DIA 14 MES 08 AÑO 2018 JORNADAS MAÑANA X TARDE NOCHE
 COORDENADAS GEOGRAFICAS (GPS): X: 4.9629 Y: 76.4969 4°57'47.966N 76°29'51.251W
 RECTOR: Rafael Asprilla URBANA RURAL X El Tambito.
 E-mail: rafaelas1957@hotmail.com TELÉFONO: 3128326487.
 * La I.E. dispone de predio con certificado de libertad y tradición, escritura a nombre de la I.E. o del Municipio ó resolución de adjudicación de etnias indígenas o afrocolombianos. SI NO Tipo de doc.: Título Colectivo No del doc.:
 Anexa documento: SI NO

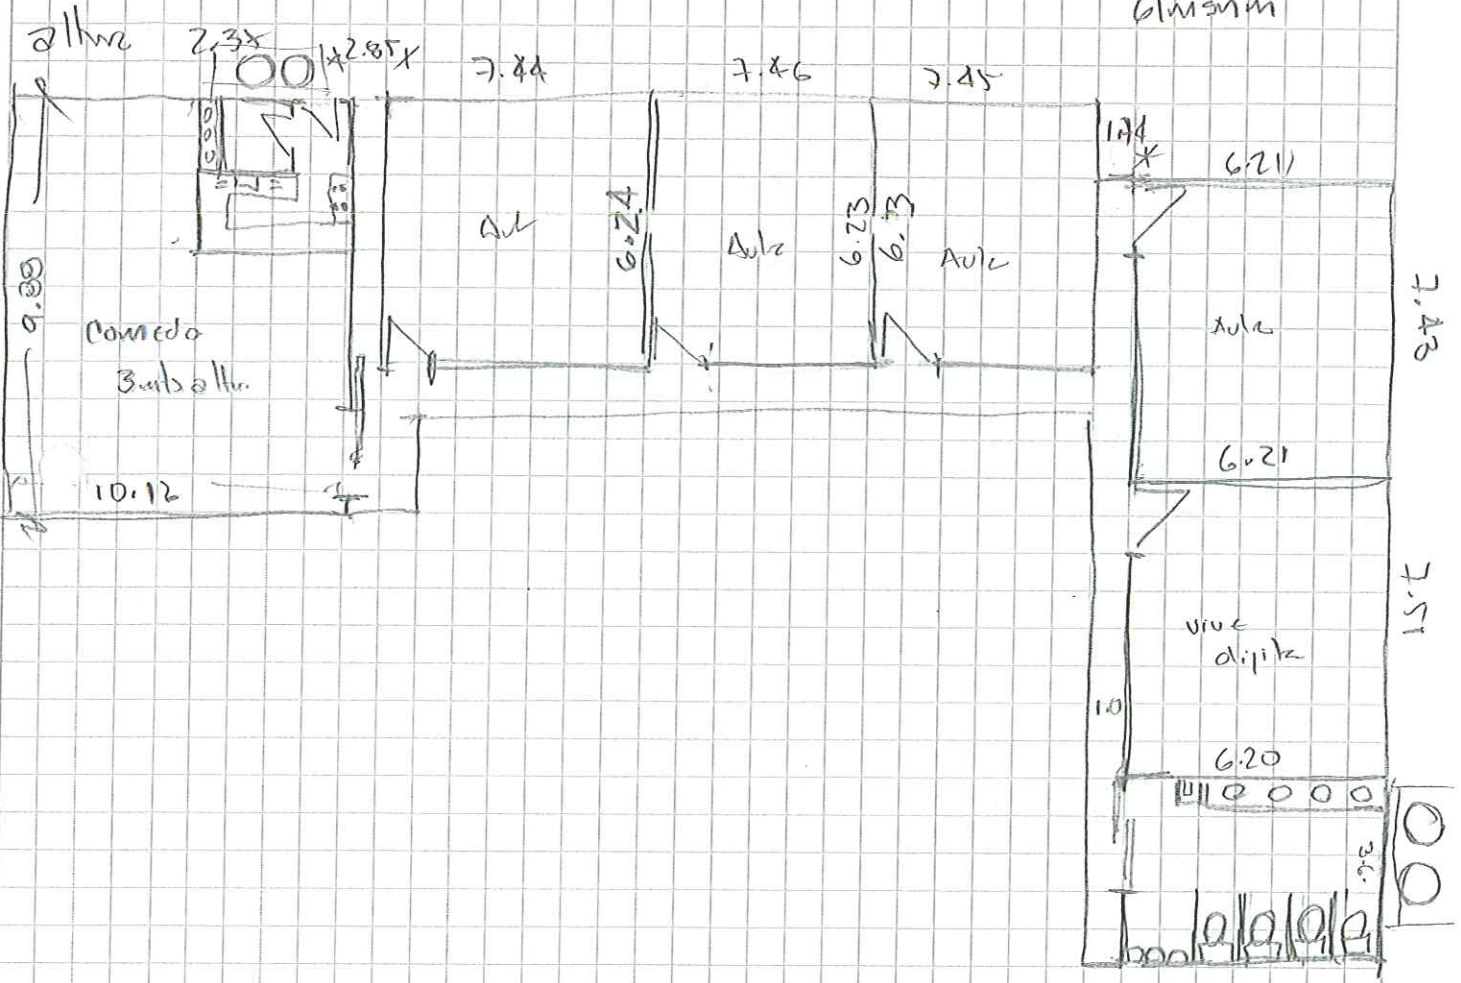
Sede SMMU Bolívar.

- * Puertas y ventanas metálicas ventanuzas de 1.16 x 2.00 x 4. ve. (m²)
- * Piso en cemento.
- * 2 tanques de 1000 litros %
- * comedor cubierta azulejada
- * Perfilera metálica en toda la cubierta
- * Cubierta tipo Acosco.
